**Objet : Demande d'accès concernant le prolongement de la rue Saint-Omer à  
Lévis – lot 2 431 489**

# RAPPORT D'INSPECTION

Objet : REMBLAYAGE POTENTIEL D'UN LIEU HUMIDE  
RUE DES MOISSONS - LEVIS ADJACENTE AU DÉPÔT À NEIGE LEVIS  
 N° Gest. doc. : # 207 2431489 2851428 - 3599749 7450-12-01-01811-01 Saint-Romuald  
 Personne responsable : ANNICK LAJOIE Unité administrative : Hydrique

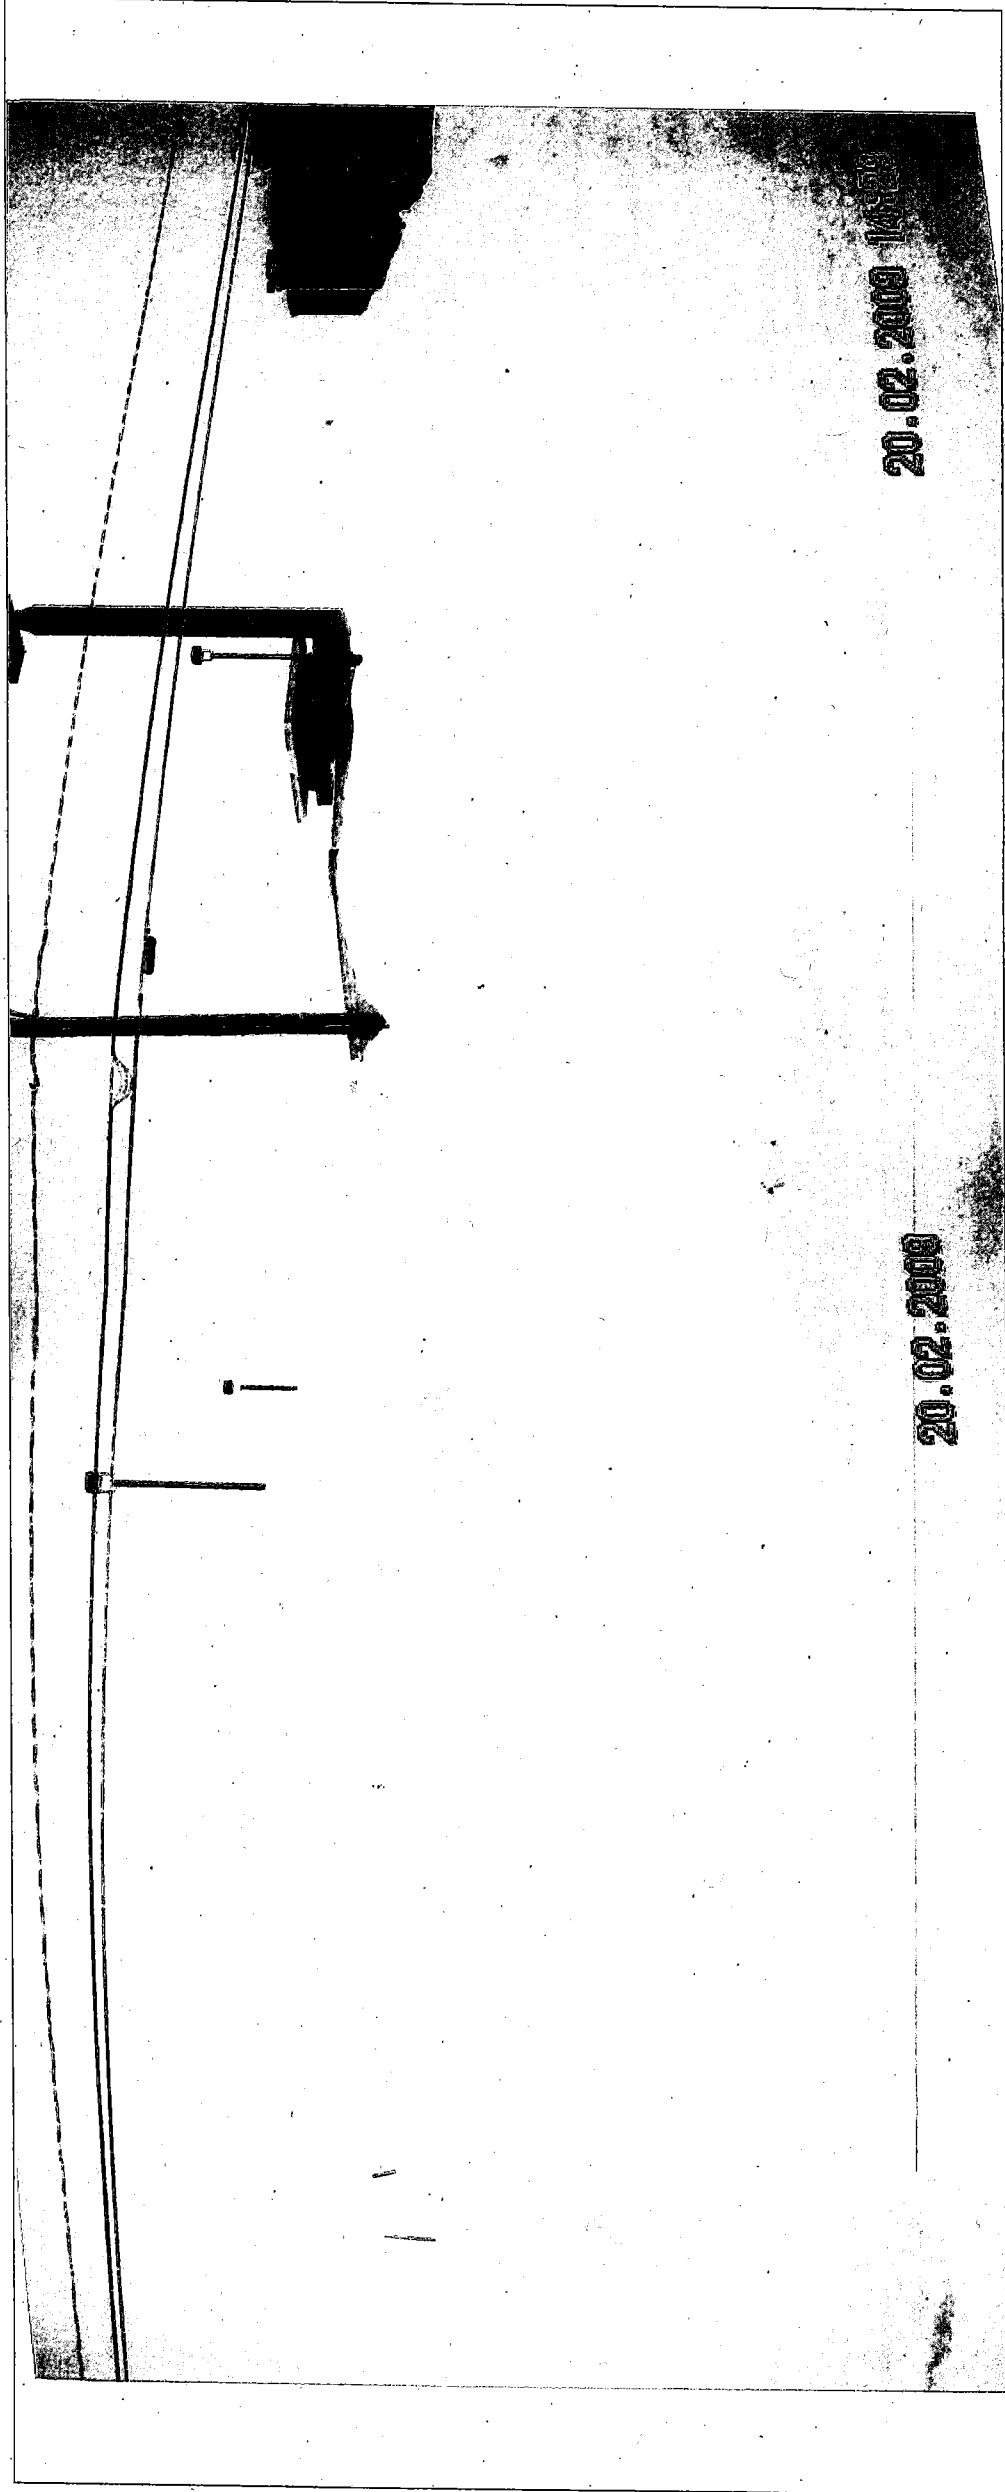
Photo numéro : 2      Date : 2009-02-20

Note : Idem 1

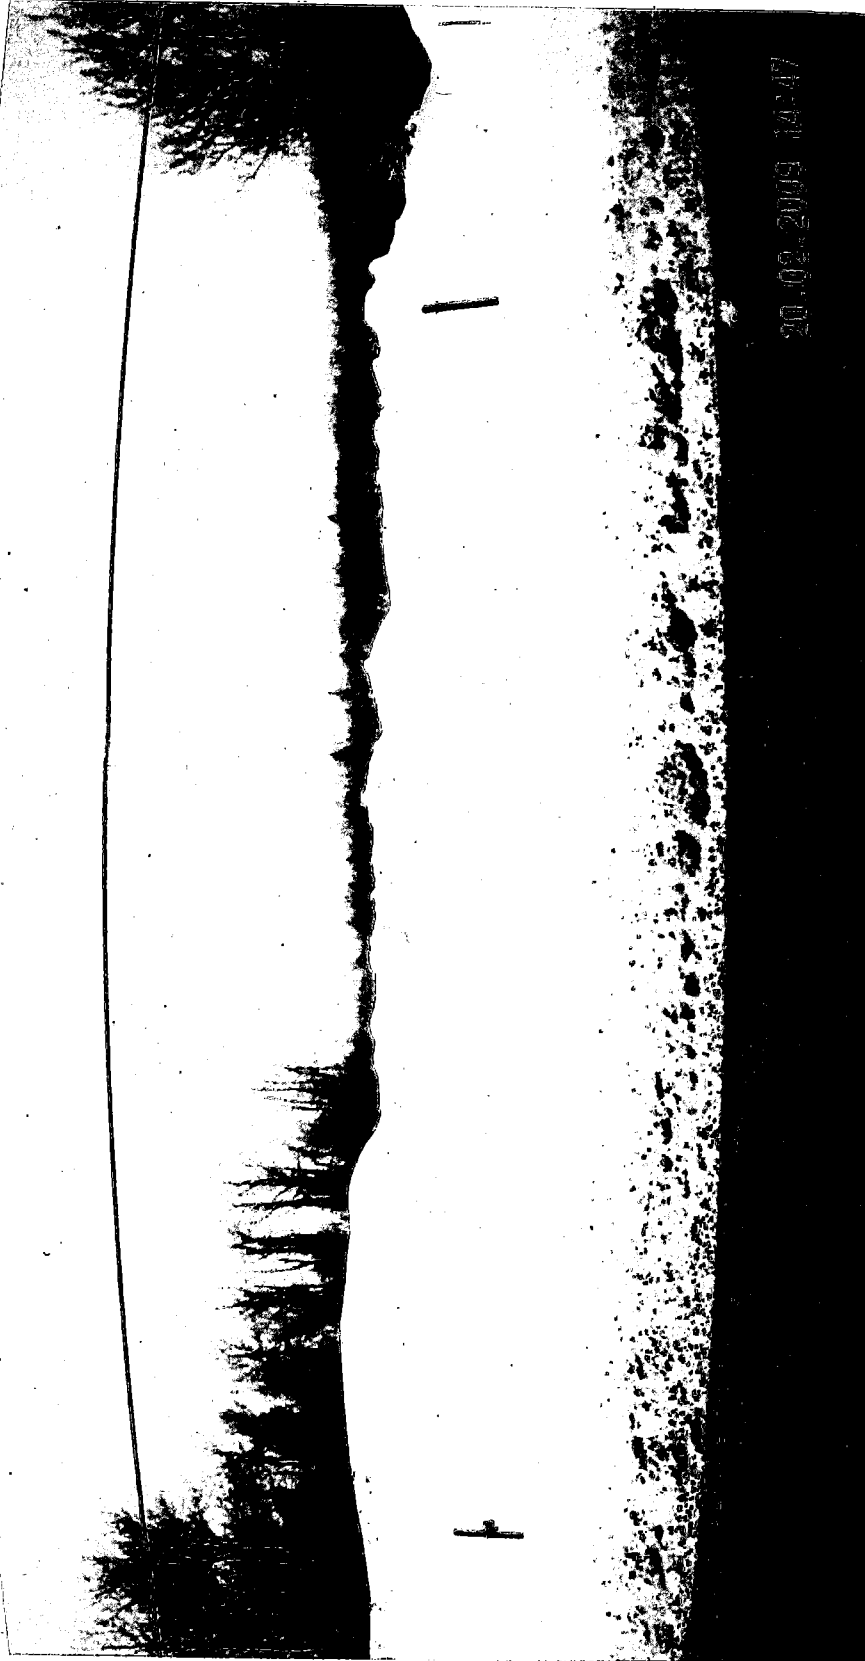
Photo numéro : 3      Date : 2009-02-20

Note : Endroit ciblé comme site de dépôt de neige usée. Les monticules sont formés par de la terre et recouverts de neige suite au précipitation. De plus, l'entrée du terrain n'a pas été déneigée depuis quelque temps puisqu'il y a une accumulation d'environ 1 pied de neige.

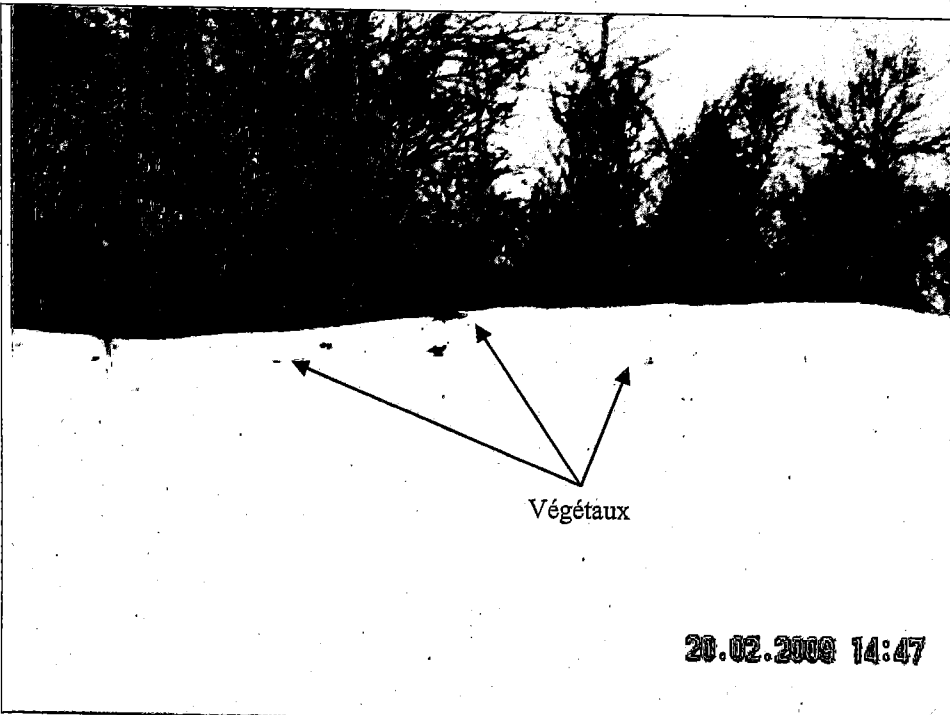
Photo numéro : 5

Note : Amas de terre couvert de neige suite aux précipitations de neige. On peut voir des végétaux poussant sur les monticules.

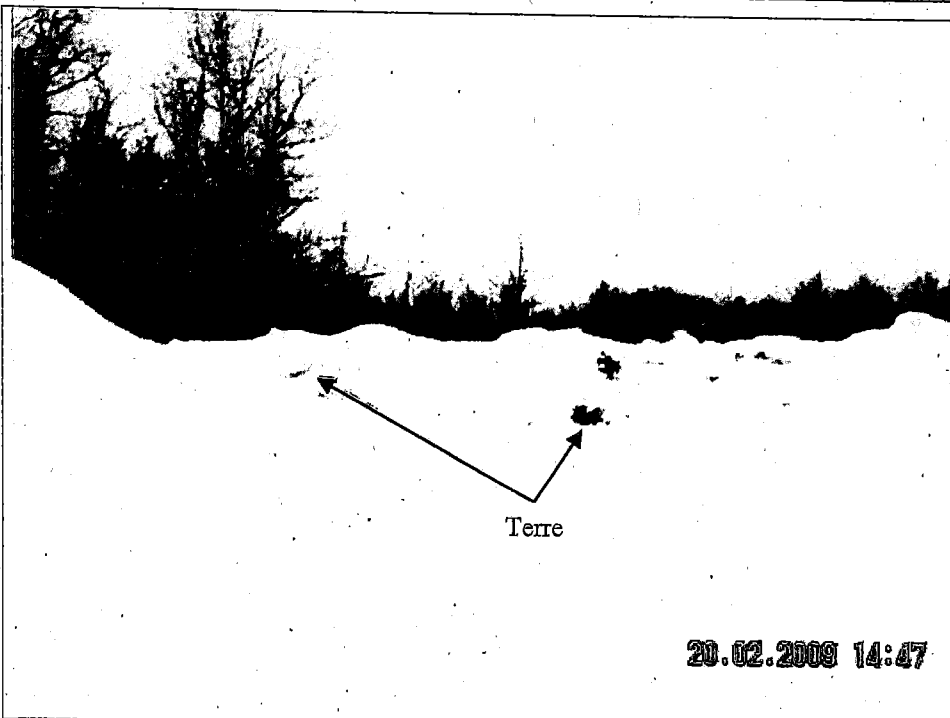
Photo numéro : 6

Note : Amas de terre couvert de neige suite aux précipitations de neige. On peut voir la terre formant les monticules.

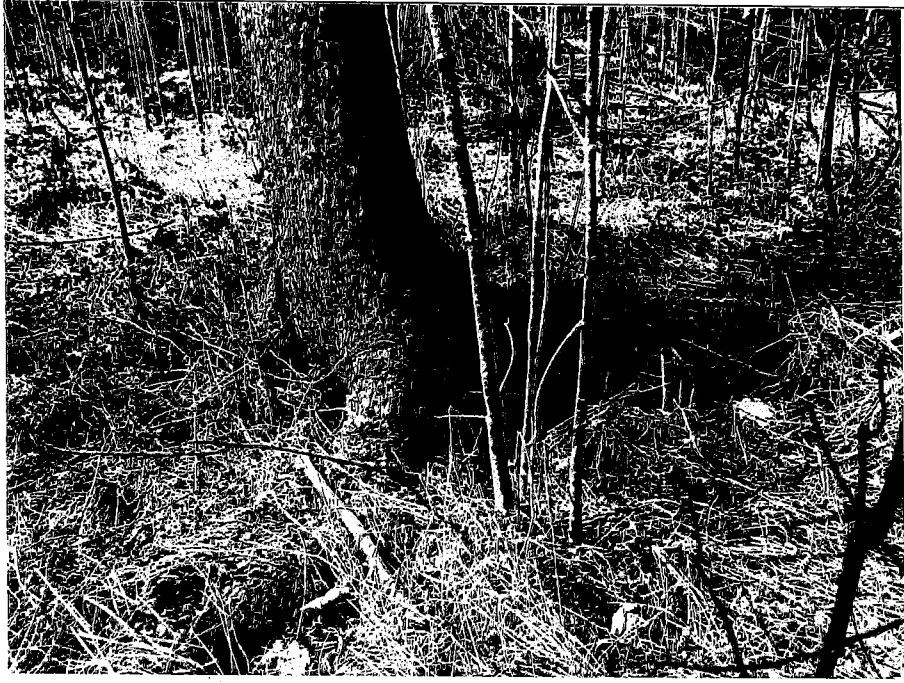
Photo no : 6

Fichier : P4210043	
<p><b>Description :</b></p> <p>Photo prise près du point GPS 64.</p> <p>Arbres présentant des racines dénudées.</p>

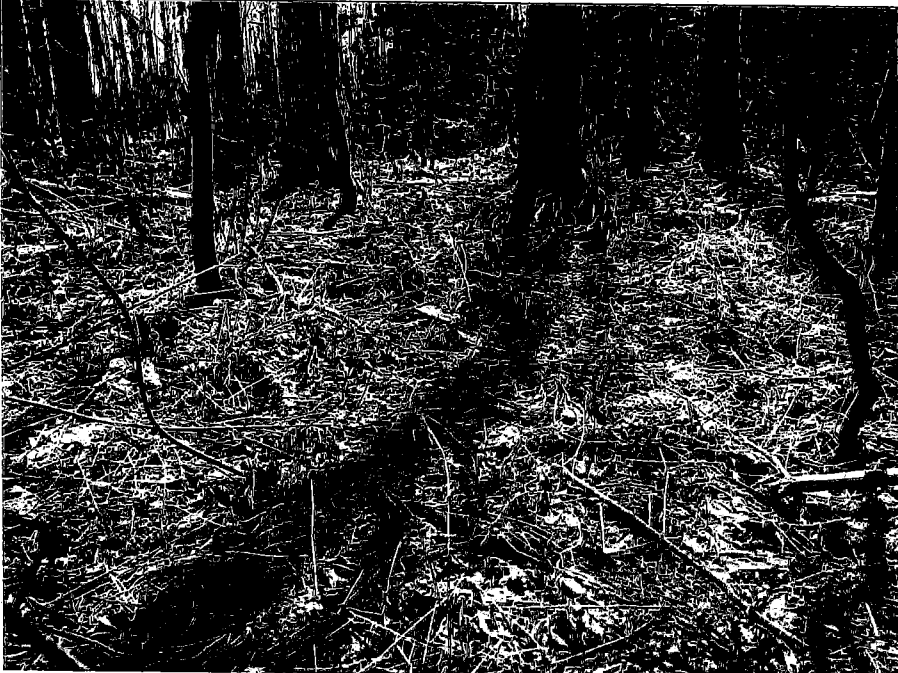
<b>Photo no : 9</b>

<b>Fichier : P4210048</b>	
<b>Description :</b>  Photo prise dans la partie marécage.

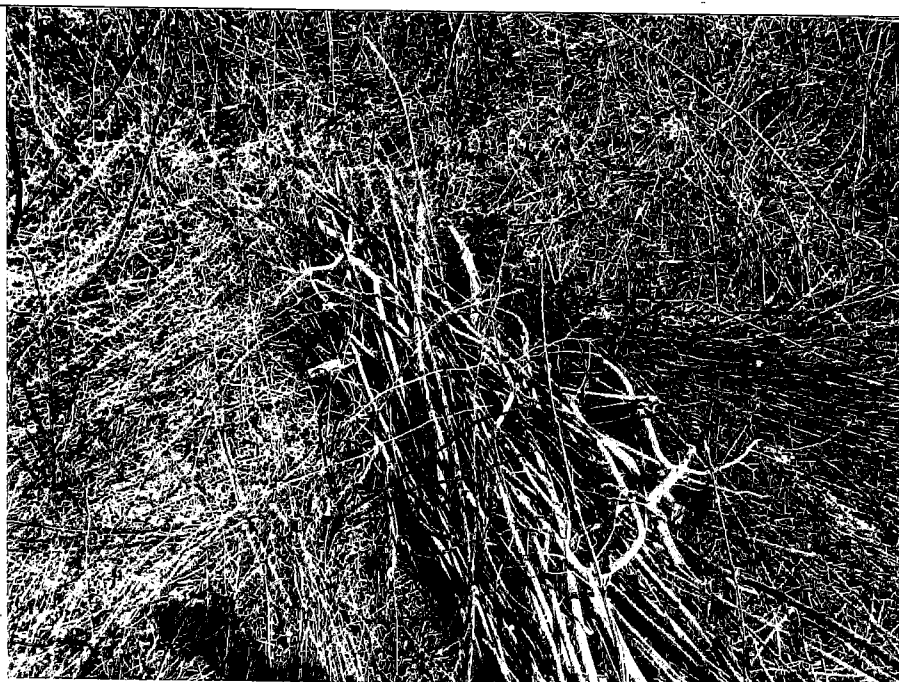
**Photo no : 12**

Amas de branches ficelés observés sur le site.
