Rapport d'inspection

H5- Suivi des milieux humides d'intérêt et des compensations pour perte de milieux humides

Vérifications des compensations pour perte de milieux humides
Grille H5-2014-1

Nom du lieu : Développement au sud de l'autoroute 30, Faubourg Cousineau phase 2 (arr. St-Hubert)	
N° du lieu : X2136017	Type de lieu : Marécages
Localisation du lieu inspecté (adresse, municipalité, etc): Longueuil	
Coordonnées géographiques du lieu : lieu non accessible

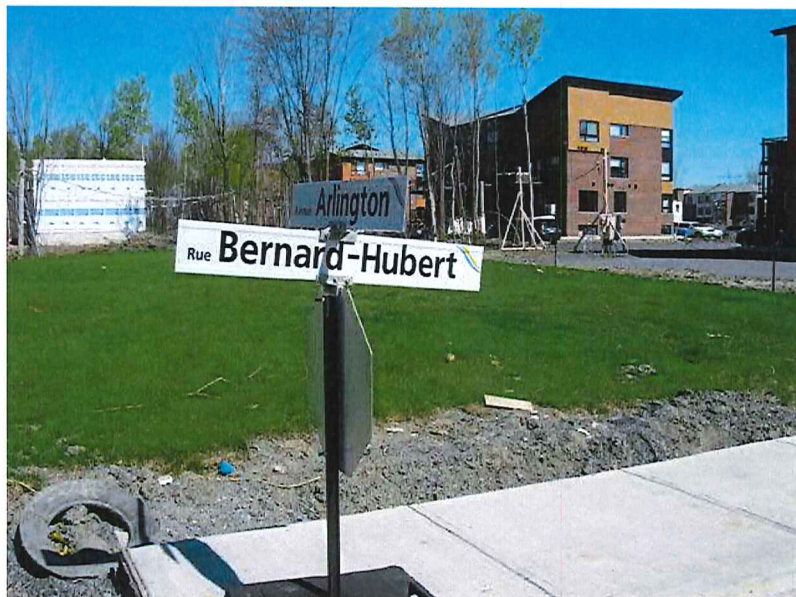
Photo # 2

Zone en construction. Affiche temporaire des indications de noms de rue.

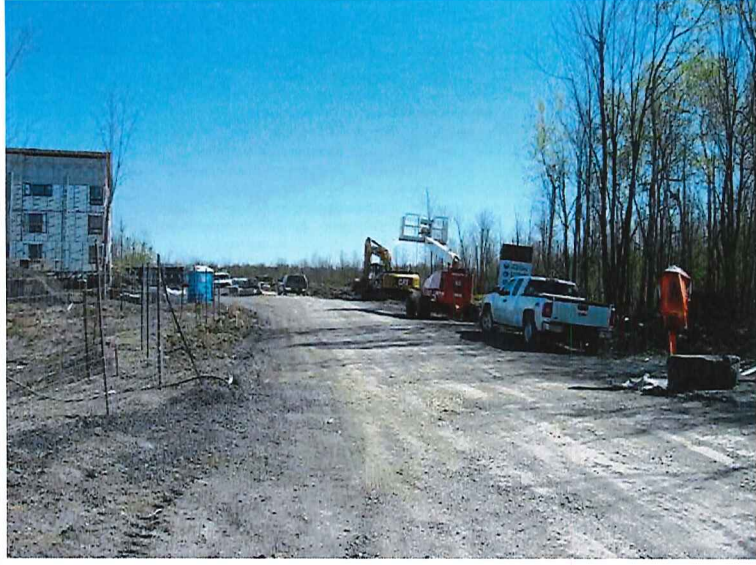
Photo # 3
DSCN1878 (Small).JPG

N°	Note
1	Non vérifiable; construction en cours et la zone des compensation n'est pas accessible (rue barrée par les travaux)
3	Perturbations anthropiques au pourtour mais il est impossible de vérifier dans la zone de compensation

La zone de compensation n'étant pas accessible dû aux travaux, une seconde inspection serait nécessaire une fois les travaux avancés. Les travaux sont en cours au coin des rues Arlington et Bernard-Hubert. Selon les plans, cette zone ne se trouve pas, pour le moment, près de la zone de compensation.

Note :
Rue Bernard-Hubert en construction. Zone inaccessible (port de lunette et de casque obligatoire). Travaux en cours.

- Réalisation d'une vérification au programme H5 dans les prochaines années
- Réalisation d'une inspection de conformité

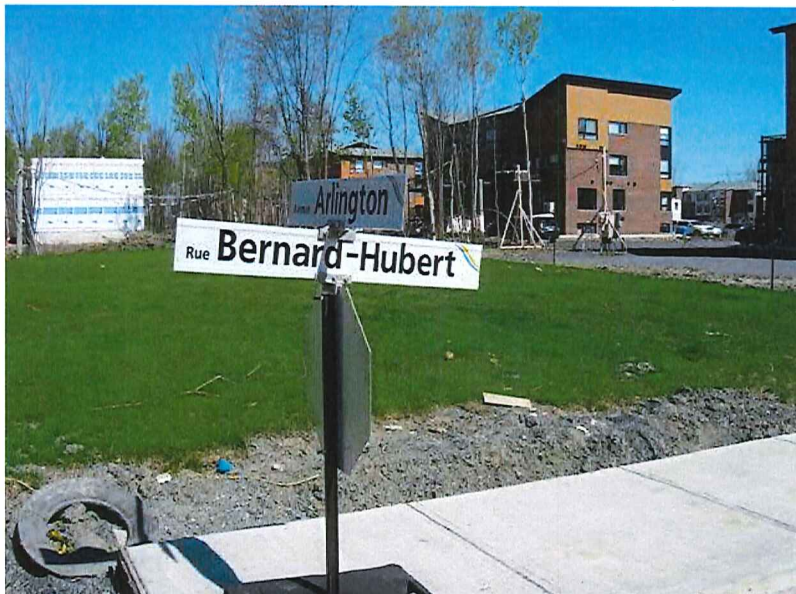
DSCN1877 (Small).JPG

Zone en construction. Affiche temporaire des indications de noms de rue.

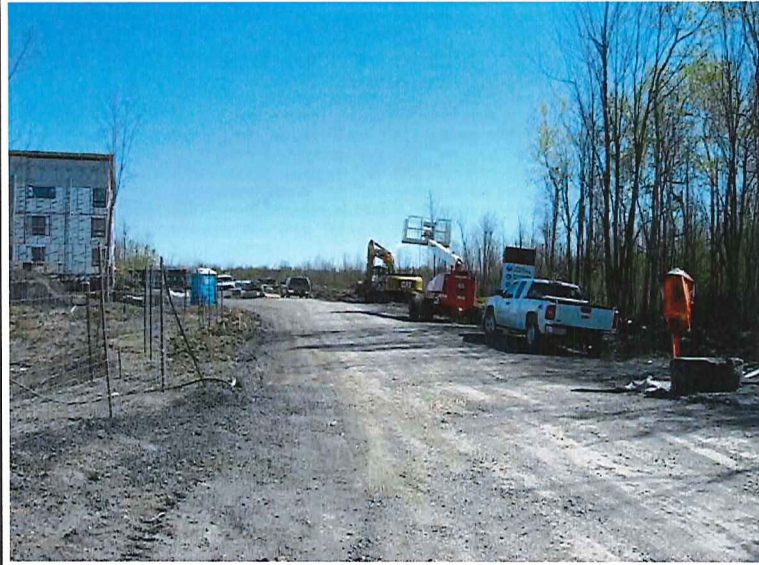
Photo # 3
(DSCN1878 (Small).JPG)

Notes sur les vérifications	
N°	Note
1	Non vérifiable; construction en cours et la zone des compensation n'est pas accessible (rue barrée par les travaux)
3	Perturbations anthropiques au pourtour mais il est impossible de vérifier dans la zone de compensation

La zone de compensation n'étant pas accessible dû aux travaux, une seconde inspection serait nécessaire une fois les travaux avancés. Les travaux sont en cours au coin des rues Arlington et Bernard-Hubert. Selon les plans, cette zone ne se trouve pas, pour le moment, près de la zone de compensation.

Note :
Rue Bernard-Hubert en construction. Zone inaccessible (port de lunette et de casque obligatoire). Travaux en cours.

- Réalisation d'une vérification au programme H5 dans les prochaines années
- Réalisation d'une inspection de conformité
