Objet : Demande d'accès concernant :
Documents relatifs à la sablière Voghell à Saint-Paul-d'Abbotsford

**Objet : Exploitation non conforme d'une carrière sur le lot 3 519 034 à
Saint-Paul-d'Abbotsford**

N° intervention : 300995992	Type d'intervention : Inspection pour suivi de manquement
N° gestion documentaire : 7610-16-01-0255900	N° du rapport d'inspection : 401300591
N° demande : 200410099	Type de demande : Plainte à caractère environnemental
But de l'inspection : Sablière Voghell St-Paul-d'Abbotsford Vérifier le bien fondé de la plainte concernant le dynamitage sur le site de la carrière (# lot 3 519 034)

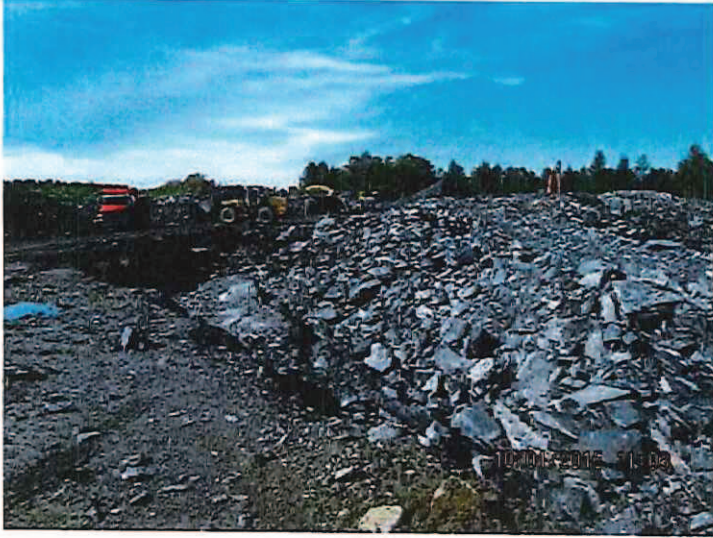
1. IMG_3766.JPG

Nouvelle limite d'exploitation et zone dynamitée

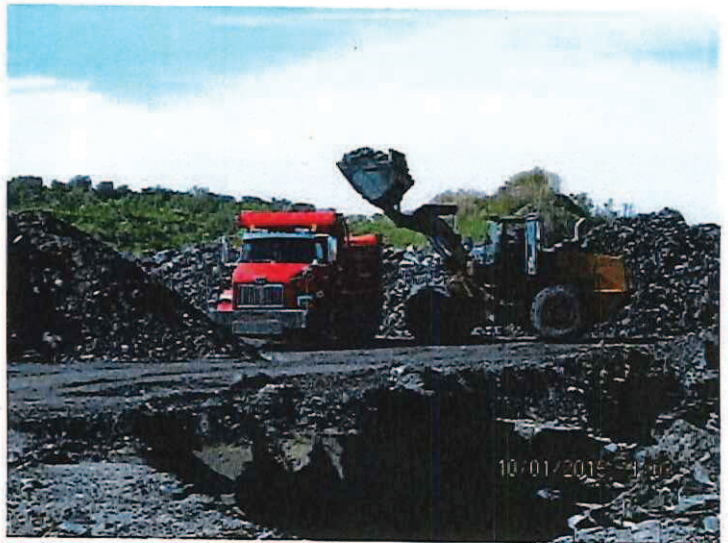
2. IMG_3767.JPG

- Trois pelles mécaniques s'affairent à manipuler la roche mise en tas (photo 3);
- Un chargeur procède au chargement de roche concassée (10-30cm) dans un camion identifié « art. 23-24 » (photo 2);
- Présence d'un gros camion jaune semblable à ceux que l'on observe dans les mines. C'est la première fois que je vois ce camion sur le site (photo 16);
- Plus tard, le même chargeur charge, à partir du même tas de roche concassée (10-30 cm) (photo 15), un deuxième camion identifié « art. 23-24 » (photo 13).

Chargement de roche concassée

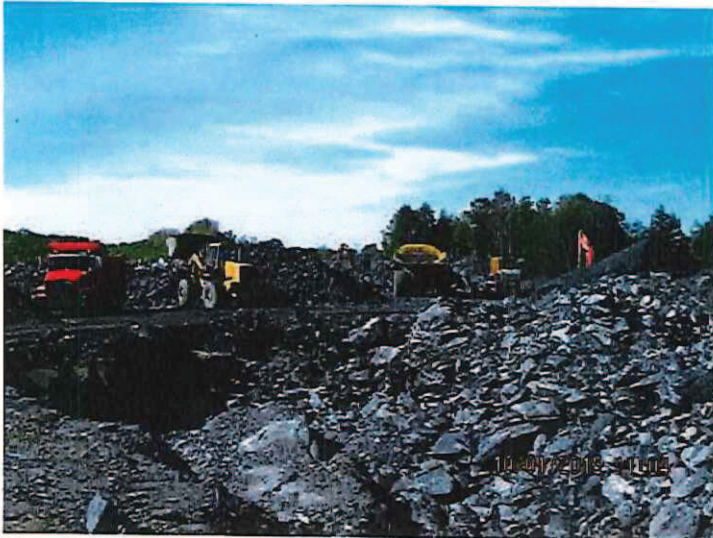
3. IMG_3768.JPG

Vue de la machinerie sur le site

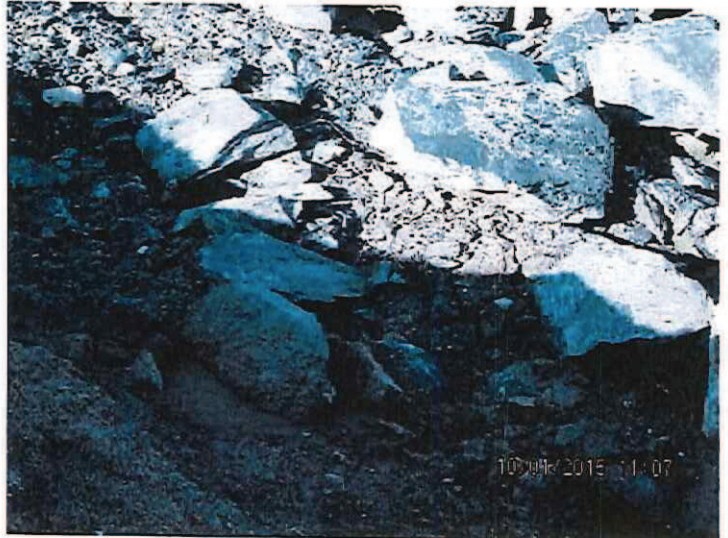
4. IMG_3769.JPG

- De la roche de diamètre variable recouvre l'ancienne excavation (photo 12). Il n'y a plus de paroi à la limite de l'exploitation comme celle observée lors de l'inspection du 24 septembre 2015. Maintenant, il y a une légère pente, composée de roche de diamètre variable, vers la zone déjà exploitée (photo 12);
- Des câbles électriques de couleur orange et jaune se trouvent parmi la roche dans la zone dynamitée (photos 4, 6 et 8);

Présence de câbles dans zone dynamitée

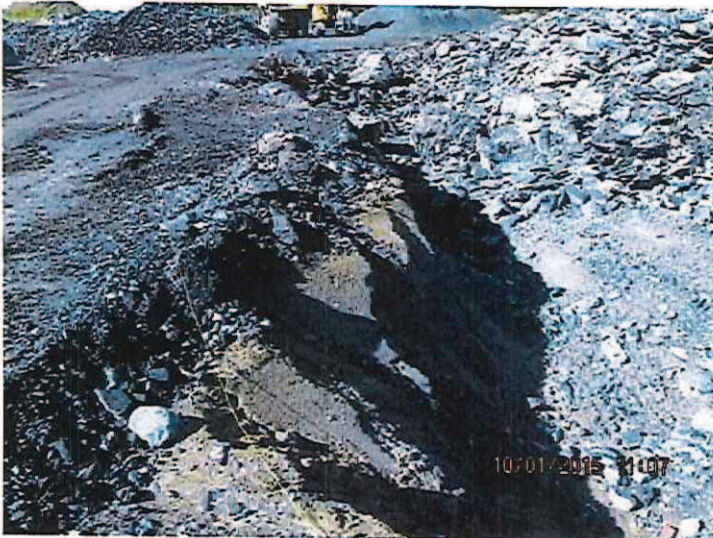
5. IMG_3770.JPG

Nouvelle limite de l'exploitation

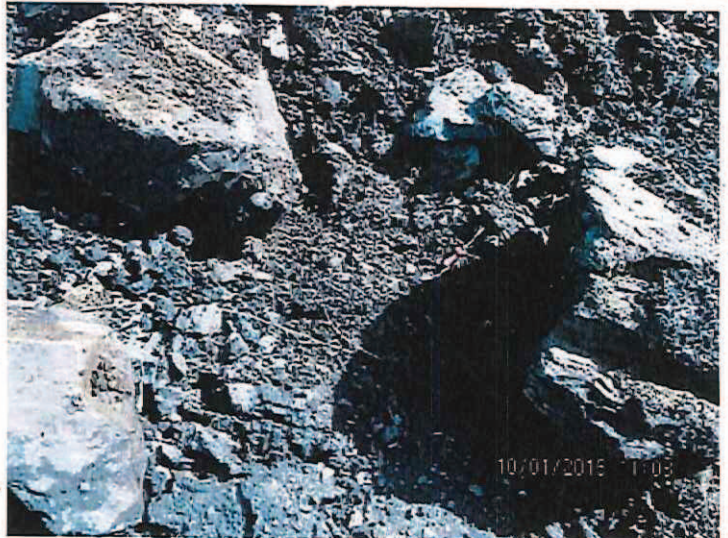
6. IMG_3771.JPG

Présence de câbles dans zone dynamitée

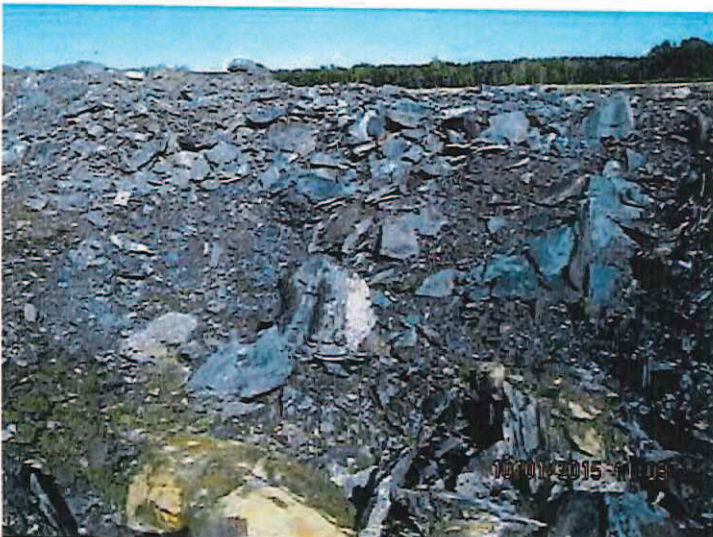
7. IMG_3772.JPG

Zone dynamitée

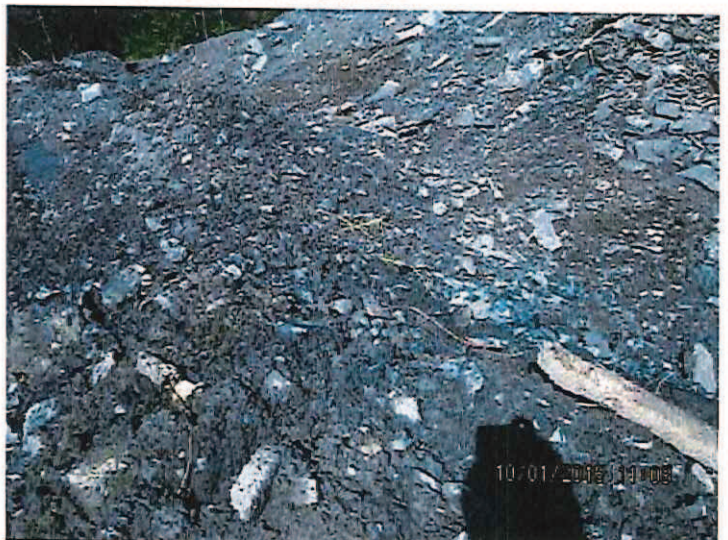
8. IMG_3773.JPG

Présence de câbles dans zone dynamitée

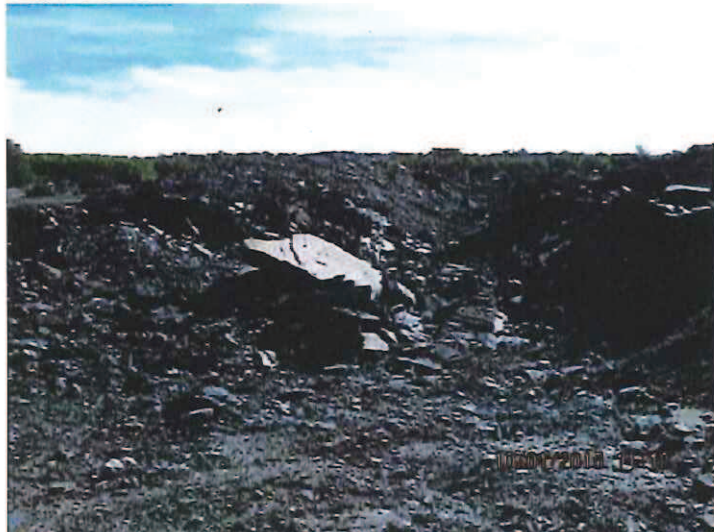
9. *IMG_3774.JPG*
Vue de la nouvelle limite d'exploitation à partir de l'extrémité ouest

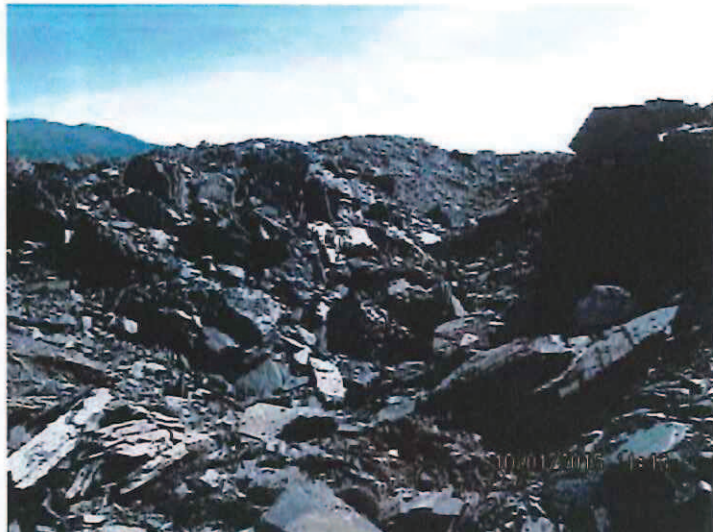
10. *IMG_3775.JPG*
Vue de la nouvelle limite d'exploitation à partir de l'extrémité ouest

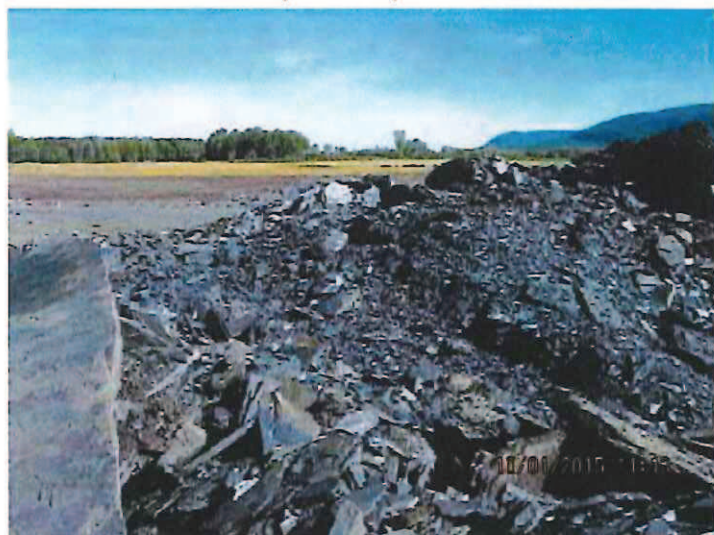
11. *IMG_3776.JPG*
Zone dynamité, vue à partir de l'ouest

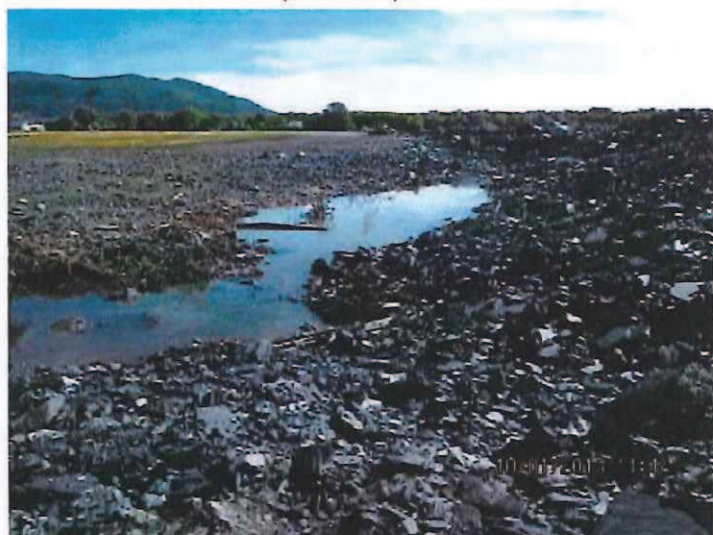
12. *IMG_3777.JPG*
Roche dynamitée recouvrant l'ancienne excavation

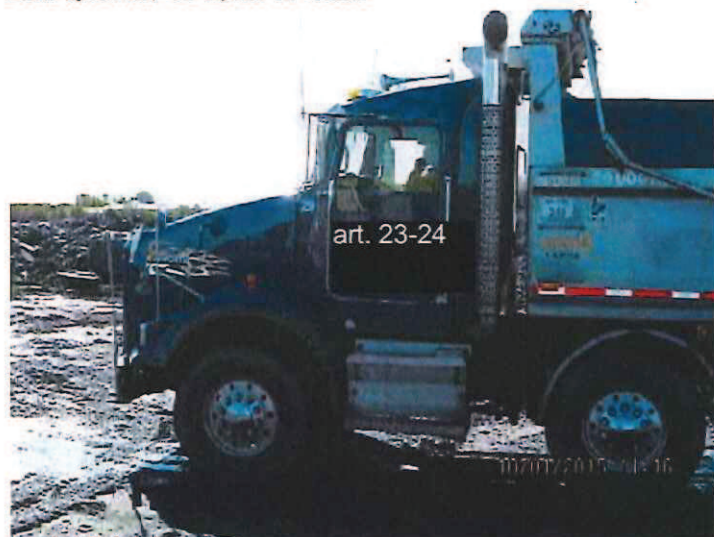
13. *IMG_3778.JPG*
Camion chargé avec de la roche concassée

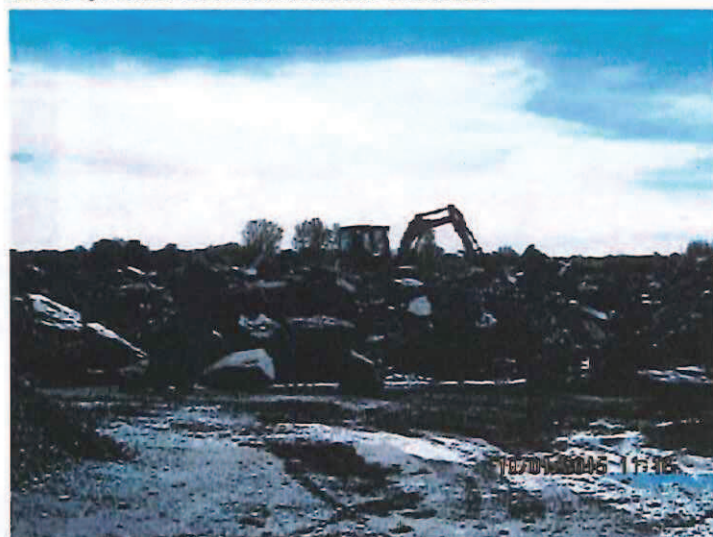
14. *IMG_3779.JPG*
Pelle mécanique en opération

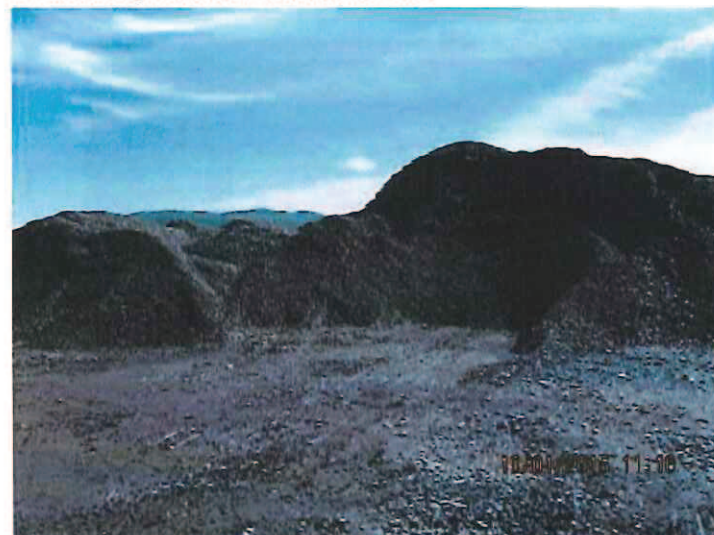
15. *IMG_3780.JPG*
Tas de roche concassée

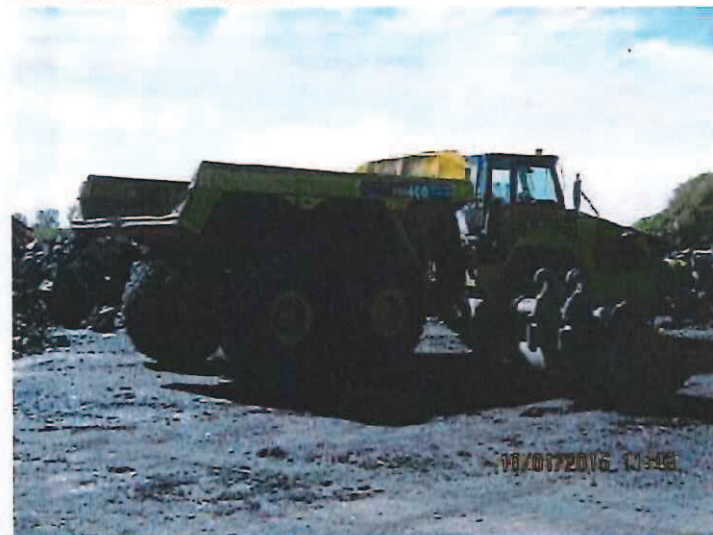
16. *IMG_3781.JPG*
Camion observé pour la 1ère fois sur le site

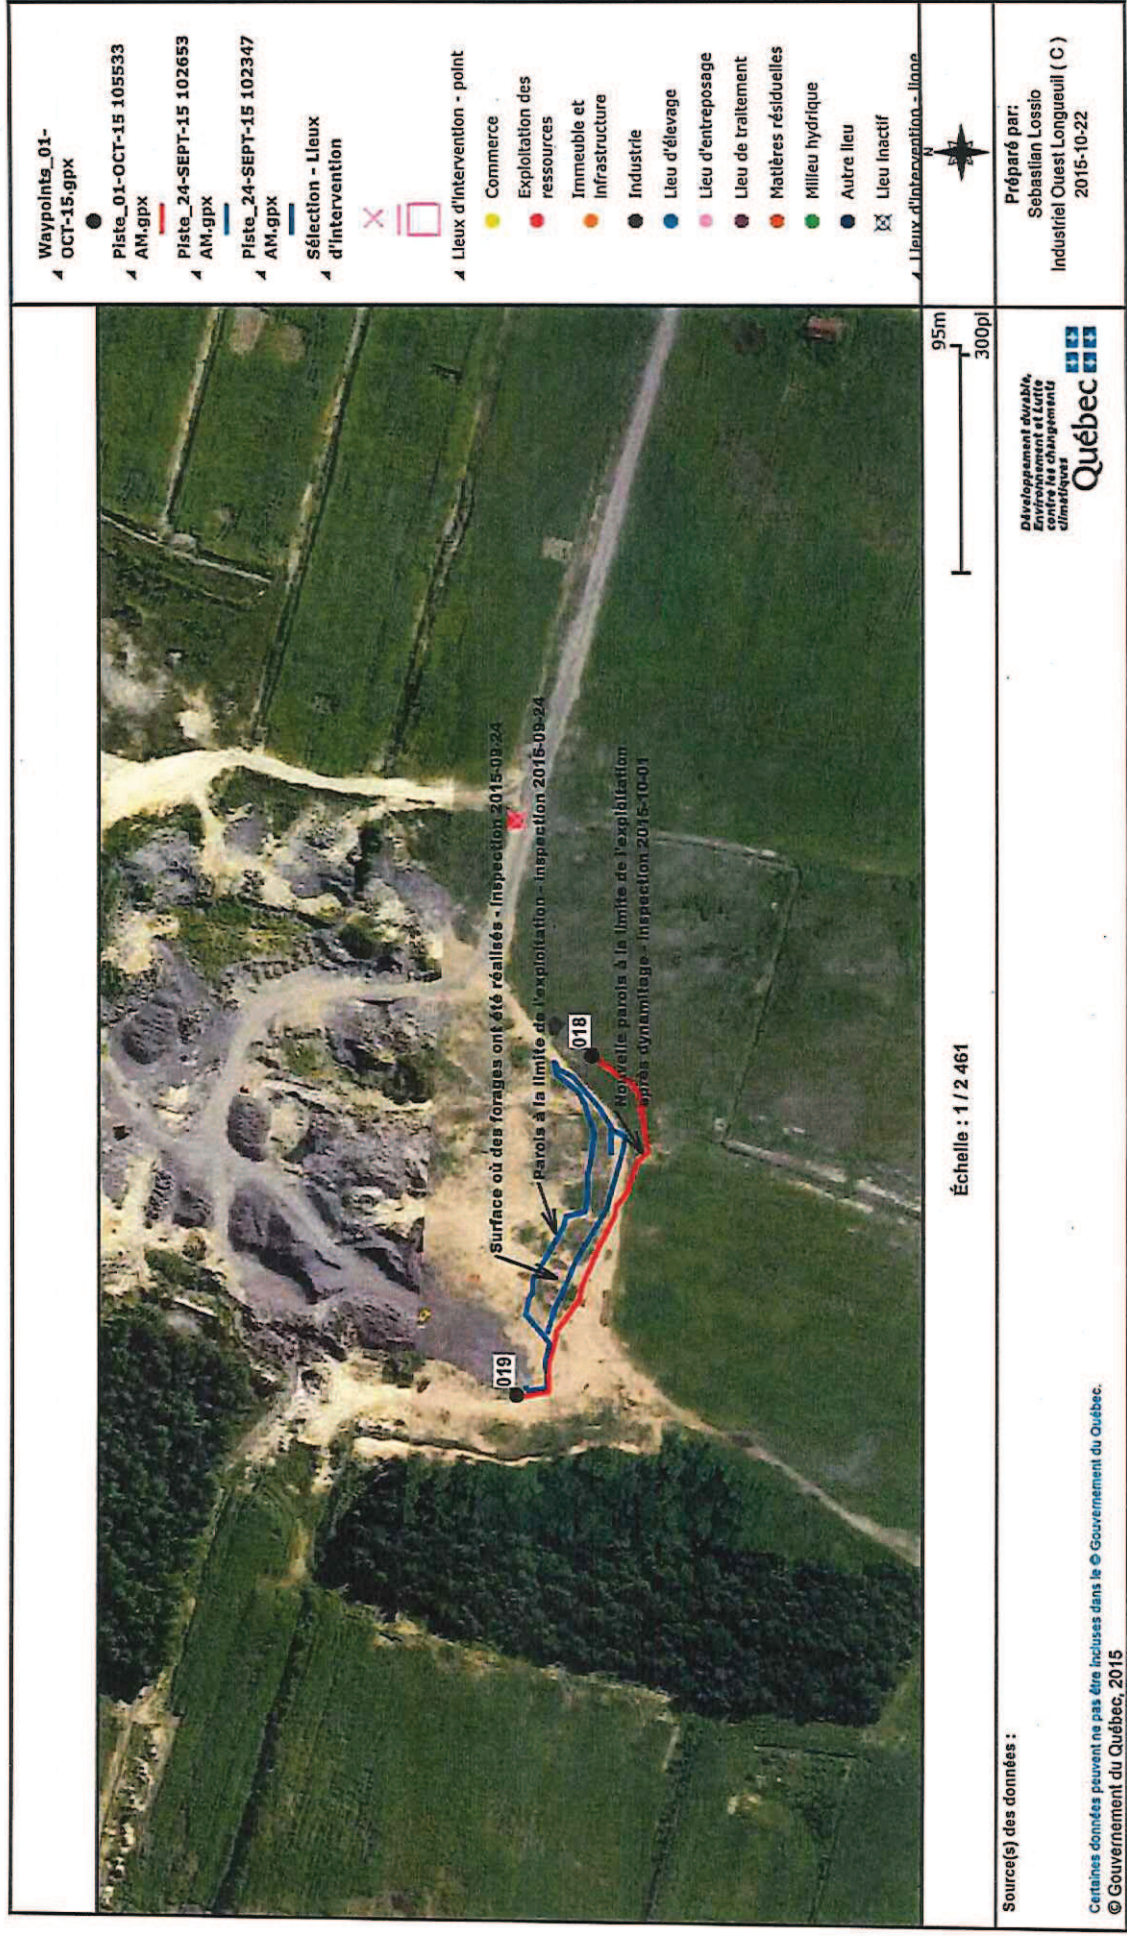
Je décide alors de délimiter la nouvelle limite de l'exploitation à l'aide de mon GPS Garmin GPSmap 78 (voir ligne rouge sur le plan en annexe). Deux points GPS ont aussi été pris aux extrémités de la nouvelle limite d'exploitation (voir points 018 et 019 sur le plan en annexe).

Une comparaison du tracé de la nouvelle limite d'exploitation (en rouge) avec celle du 24 septembre 2015 (en bleu) m'a permis de confirmer que du dynamitage a été effectué sur le site de la Sablière Voghell (voir plan en annexe).
