**Objet : Demande d'accès concernant Services Sanitaires Denis Fortier inc. – 3878,
boul. Frontenac Est à Thetford Mines**

RAPPORT D'INSPECTION

N° intervention : 300877156	Type d'intervention : Inspection
N° gestion documentaire : 7550-12-01-00021-00	N° du rapport d'inspection : 401211297
N° demande : 200266390	Type de demande : Programme de contrôle
But de l'inspection : Inspection centre de tri

Lieu inspecté	
Nom du lieu : Centre de tri et de récupération - Services sanitaires Denis Fortier inc.	
Nom usuel du lieu :	
N° du lieu : X2076492	Type de lieu : centre de tri, récupération, transformation matières résiduelles
Localisation du lieu inspecté : Adresse du lieu : 3878, boulevard Frontenac Est Thetford Mines (Québec) G6H 4G2	
Coordonnées géographiques du lieu (GÉO NAD 83 degrés décimaux) : 46,124552370000;-71,245771493300

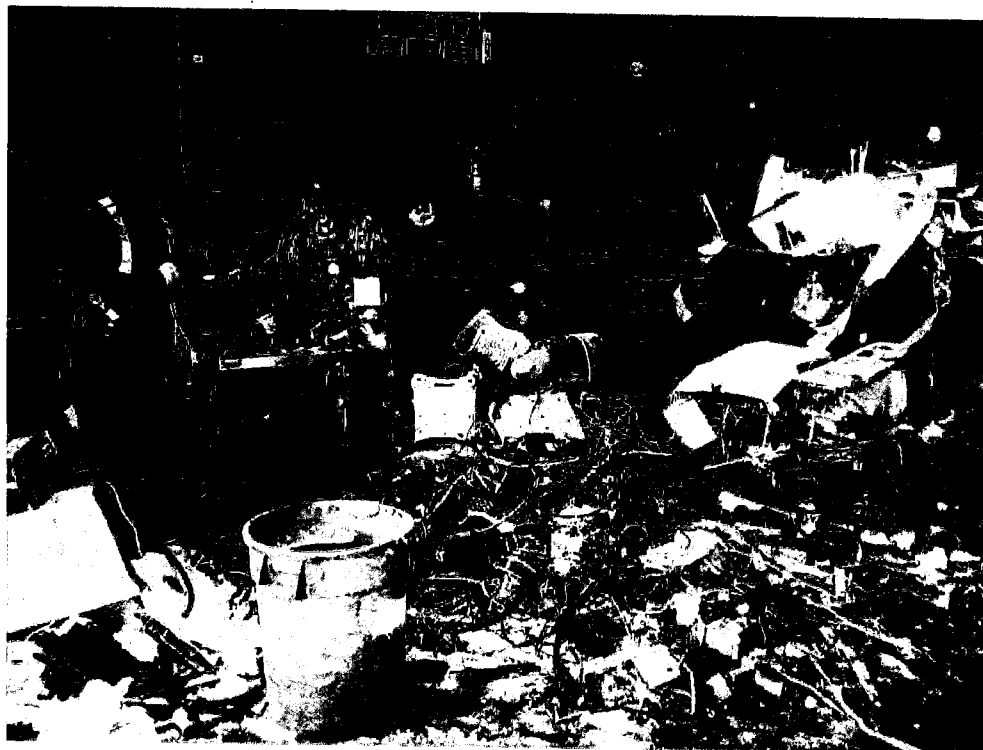
P1050074.JPG

Des activités de démantèlement de matériel informatique sont en cours au moment de l'inspection.

53 / 54 n'est pas au courant des autorisations concernant le centre de tri. – Voir photo # 4

Le centre de tri de Service sanitaire Denis Fortier inc. n'est donc pas autorisé à faire le démantèlement de matériel informatique et électronique afin de valoriser certaines composantes.

- Avoir entrepris l'exercice d'une activité susceptible d'en résulter une émission, un dépôt, un dégagement ou un rejet de contaminants dans l'environnement ou une modification de la qualité de l'environnement, sans avoir obtenu préalablement du ministre un certificat d'autorisation.
Loi sur la qualité de l'environnement, article 22 al. 1

Photo 4: Employé s'affairant à démanteler du matériel informatique

Faire parvenir un avis de non-conformité à Service sanitaire Denis Fortier pour le manquement à l'article 22 al.1 de la Loi sur la qualité de l'environnement.

Par ailleurs, je recommande qu'une attention particulière soit portée lors de la prochaine inspection concernant le démantèlement de matériel électronique et informatique. L'entreprise est informée qu'elle doit détenir un certificat d'autorisation afin de faire ce type d'activité.

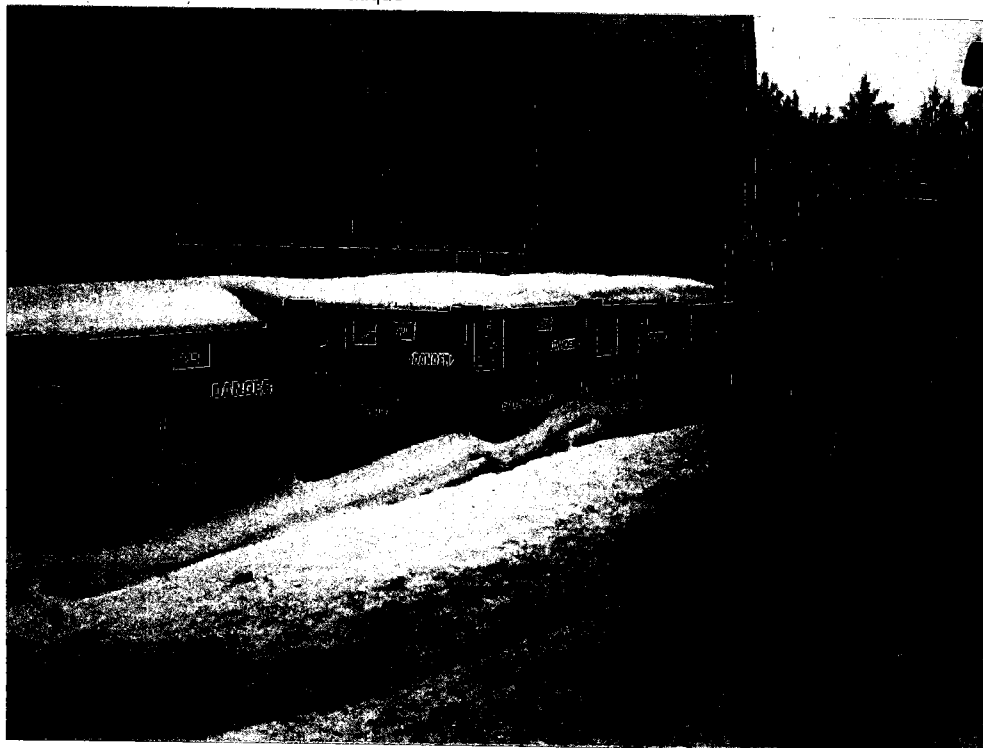
P1050075.JPG

Photo 5: Conteneur servant à recueillir les matières dangereuses résiduelles

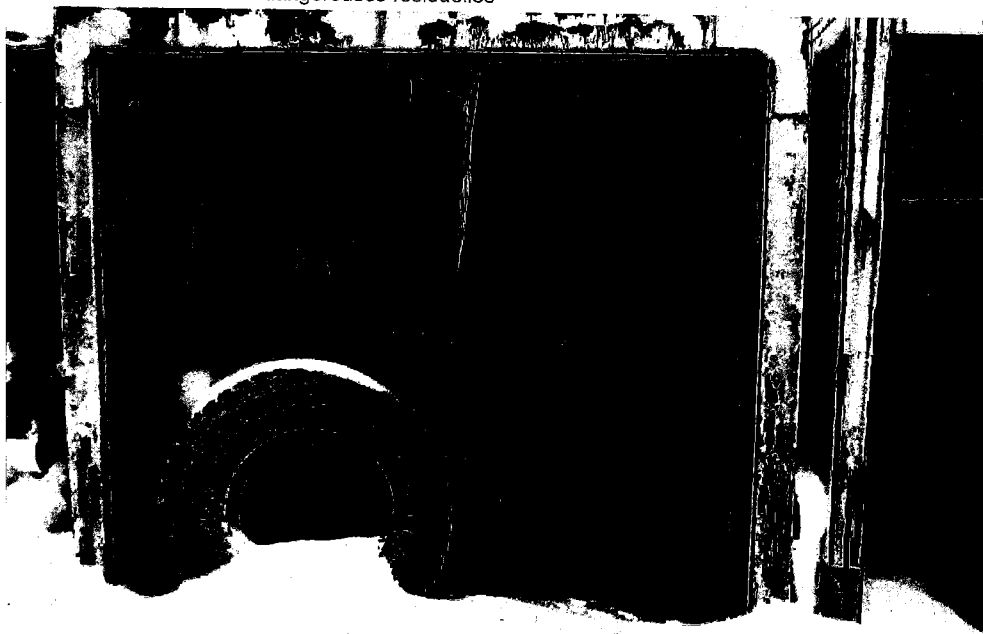
P1050085.JPG

Photo 6: Pneus dans un conteneur couvert
