Objet : Demande verbale d'accès concernant :
Rapports de l'inspection réalisée le 23 juin 2015 au 155, avenue d'Iberia à
Candiac

N° intervention : 300977570	Type d'intervention : Inspection
N° gestion documentaire : 7313-16-01-6702000	N° du rapport d'inspection : 401273964
N° demande : 200434021	Type de demande : Plainte à caractère environnemental
But de l'inspection : Candiac, eaux usées, débris flottant au fleuve près de la rue Laurier.

Lieu inspecté	
Nom du lieu : Réseau d'égout (ville de Candiac)	
Nom usuel du lieu :	
N° du lieu : 90002106	Type de lieu : réseau d'égout
Localisation du lieu inspecté :	
Municipalité : Candiac	
Coordonnées géographiques du lieu (GÉO NAD 83 degrés décimaux) :

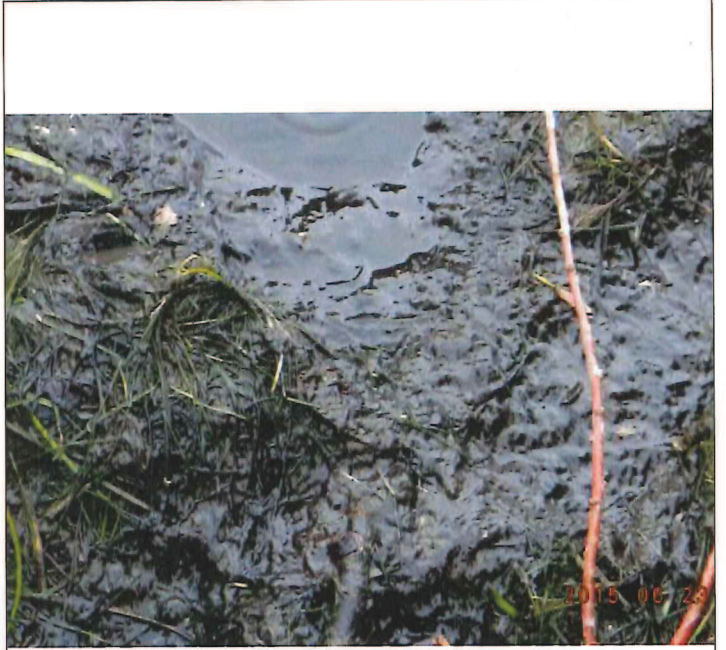
En m'approchant du bord de l'eau je constate un résidu pâteux qui flotte sur les algues. Sa couleur est noire et quelque peu grise. Lorsque je sens ce résidu, il sent un peu une odeur de type anaérobique (un peu le soufre, œufs pourris). J'échantillonne à l'aide d'un contenant de plastique blanc neuf que j'ai découpé pour faciliter le prélèvement. Je transfère le résidu dans une bouteille de verre ambré de 1 litre avec papier d'aluminium sous le couvercle.

DSC05067.JPG
Appercu des débris rue Laurier

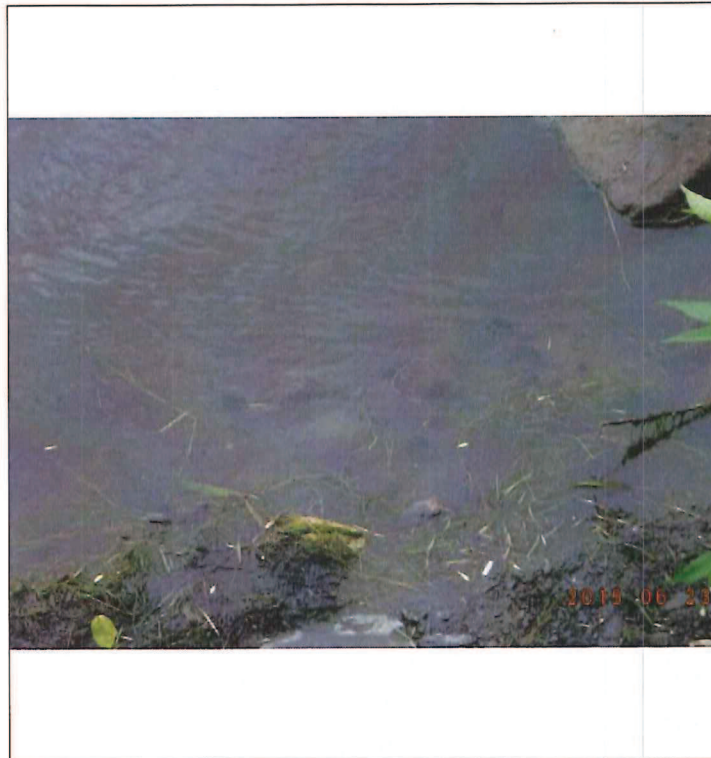
Nous allons au bout de la rue Laurence car selon nos plans, il devrait y avoir un point de chute des égouts sanitaires à cet endroit et je veux vérifier s'il y a un tuyau de rejet à cet endroit. Nous constatons les mêmes résidus que près de la rue Laurier. Je prélève de la même façon c'est-à-dire avec un contenant de plastique neuf que j'ai coupé pour faciliter le prélèvement. Nous utilisons une perche afin de prélever un peu plus loin de la berge et cibler les débris flottant. Je prélève un pot de 1 litre en verre ambré avec papier d'aluminium sous le couvercle. Les deux échantillons sont mis dans une glacière avec des blocs réfrigérants.

DSC05072.JPG
Rue Laurence, appercu des débris flottants

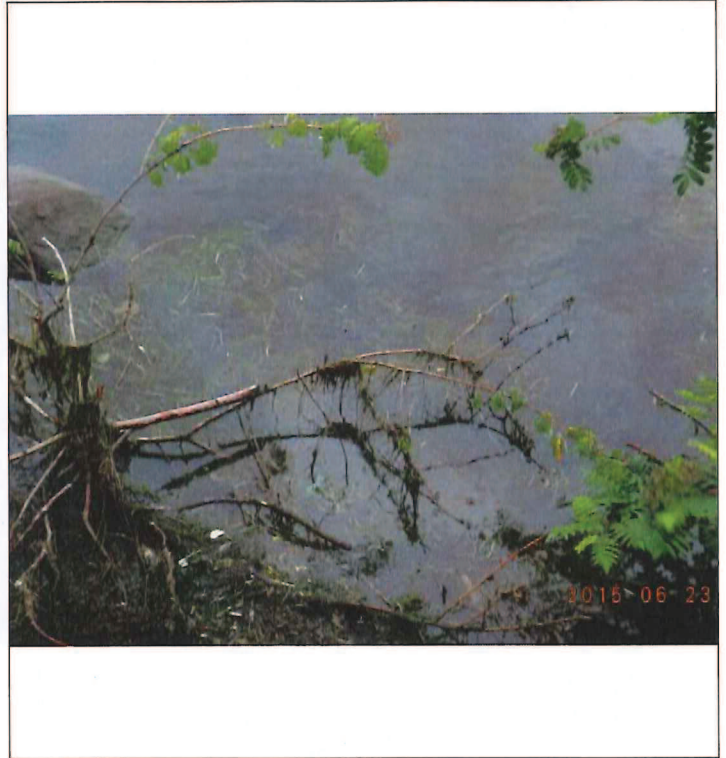
DSC05073.JPG
Rue Laurence, appercu des débris flottants

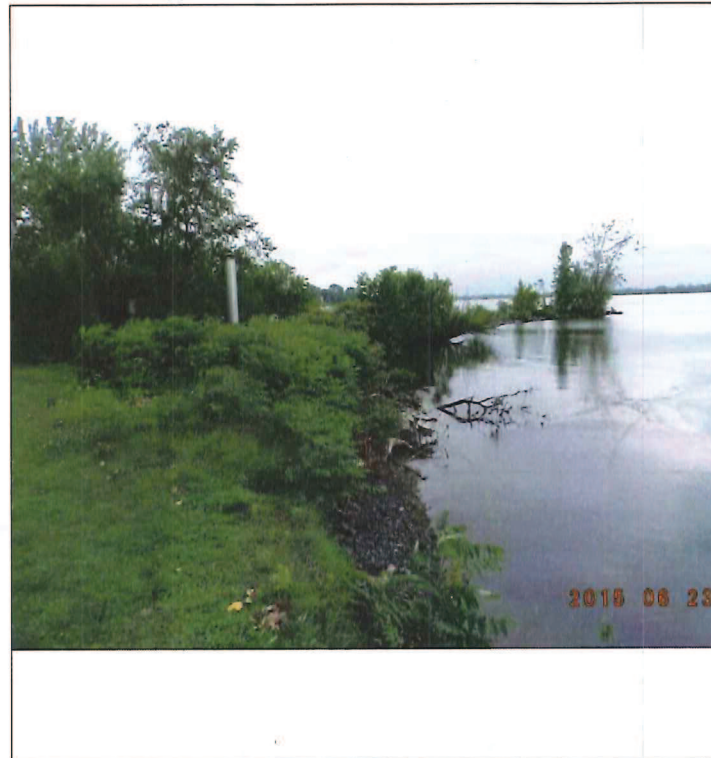
Il y a à cet endroit une infrastructure qui contient des eaux usées car nous les entendons couler et sentons les odeurs caractéristiques. Il y a une cheminée qui semble être la sortie d'un système de traitement d'air des égouts. Il y a une antenne pour la télémétrie et un compteur électrique. Le compteur ne tourne pas au moment de l'inspection. Il y a un tuyau qui sort de cette structure et se rend à quelques mètres au fleuve. Il est en métal ondulé d'environ 2 pieds de diamètre.

DSC05074.JPG
Appercu de l'infrastructure au bout de la rue Laurence

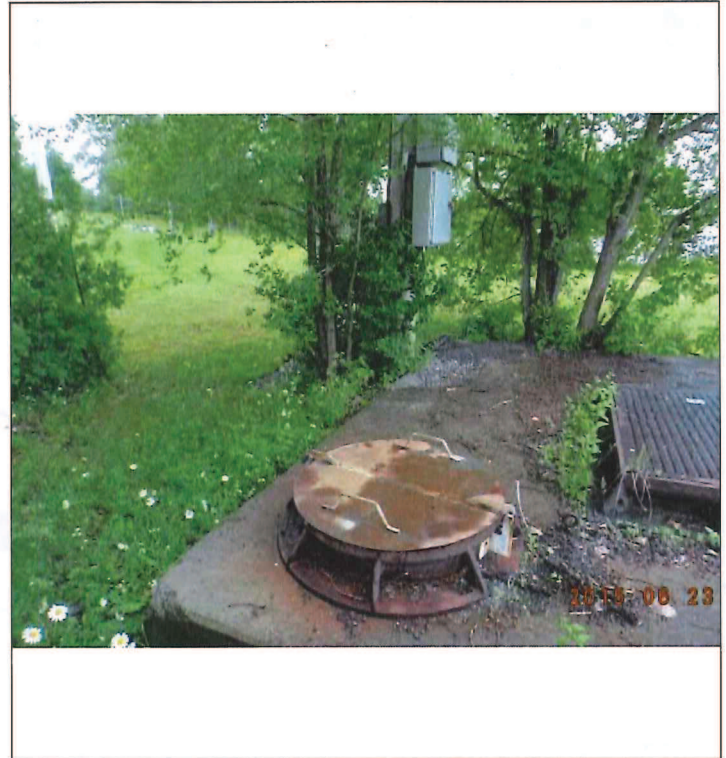
DSC05079.JPG
Appercu de l'infrastructure au bout de la rue Laurence

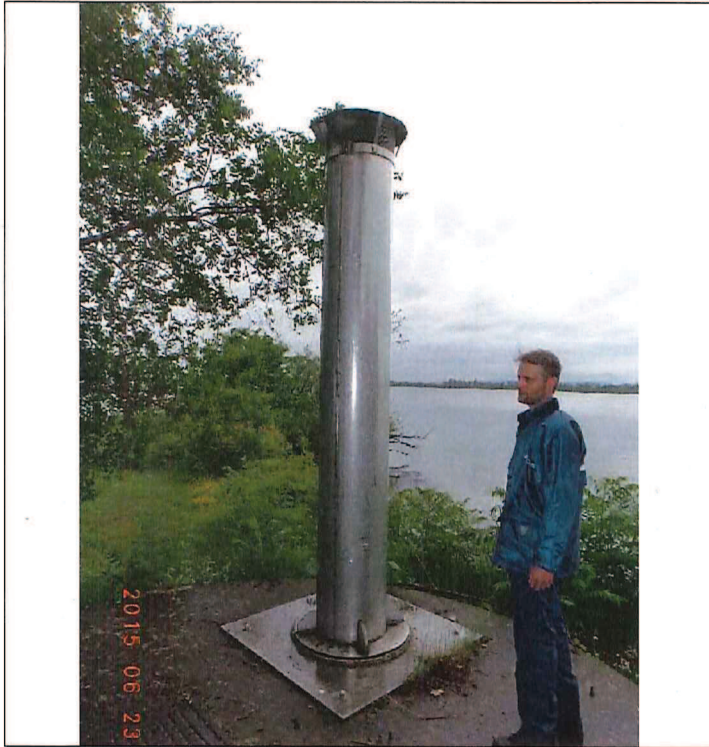
DSC05080.JPG

Appercu de l'infrastructure au bout de la rue Laurence

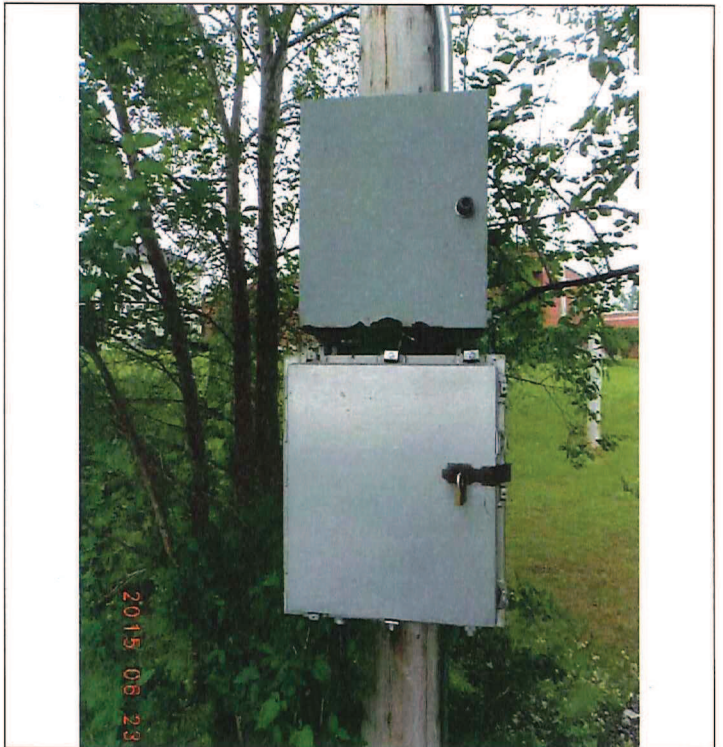
DSC05081.JPG

Appercu de l'infrastructure au bout de la rue Laurence

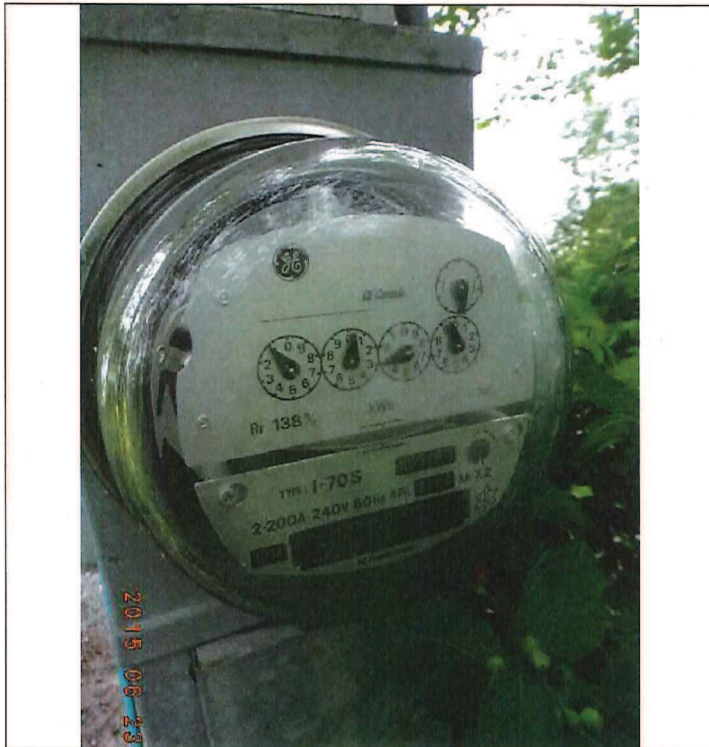
DSC05082.JPG

Appercu de l'infrastructure au bout de la rue Laurence

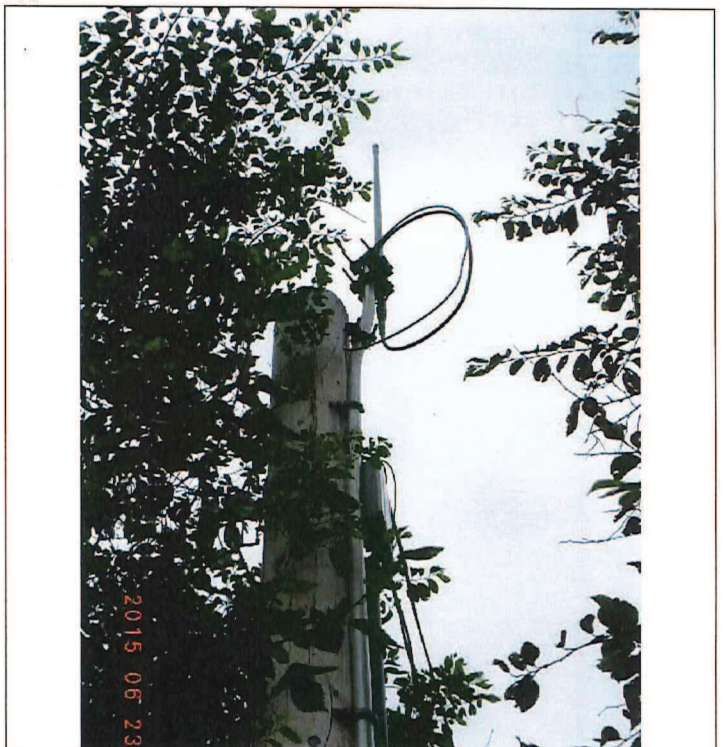
DSC05083.JPG

Appercu de l'infrastructure au bout de la rue Laurence
