Objet : Demande d'accès à l'information concernant Succession Paul-Euclide Miron  
(tourbière montée Kavanagh) à Mont-Tremblant.

**RAPPORT D'INSPECTION**  
Centre de contrôle environnemental du Québec

N° intervention : 300677350	Type d'intervention : Inspection pour suivi d'infraction
N° gestion documentaire : 7430-15-01-02598-00	N° du rapport d'inspection : 400843668
N° demande : 200287408	Type de demande : Plainte
But de l'inspection : Réaliser une inspection de suivi suite à l'avis d'infraction émis le 14 octobre 2010. Vérifier si des travaux sont toujours en cours ou si des correctifs ont été réalisés.

<b>Lieu inspecté</b>	
Nom du lieu : Succession Paul-Euclide Miron (tourbière montée Kavanagh)	
Nom usuel du lieu :	
N° du lieu : X2123349	Type de lieu : Tourbière
Localisation du lieu inspecté : A l'est de la montée Kavanagh	
Coordonnées géographiques du lieu : 46,140608 -74,553809

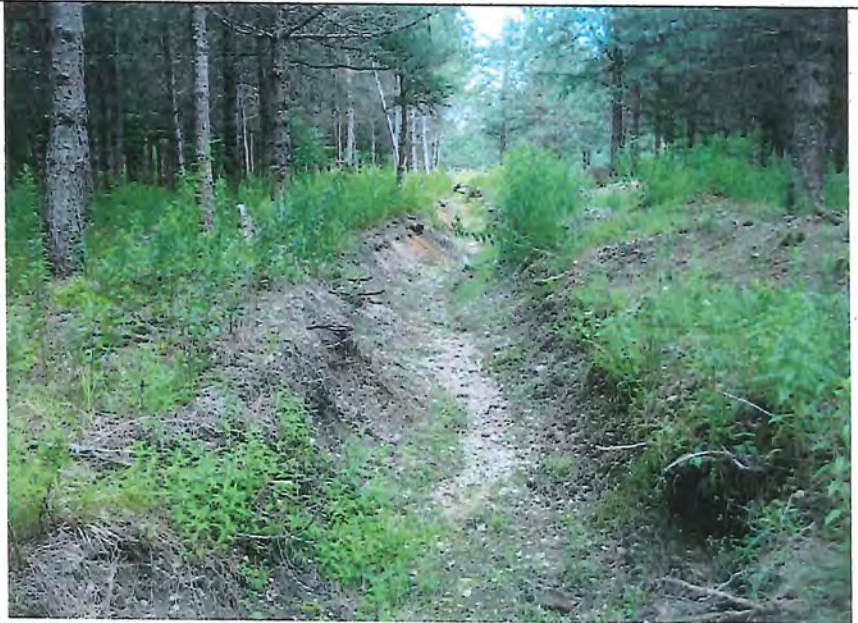
Tranchée dans la pinède,  
perpendiculaire à la montée Kavanagh

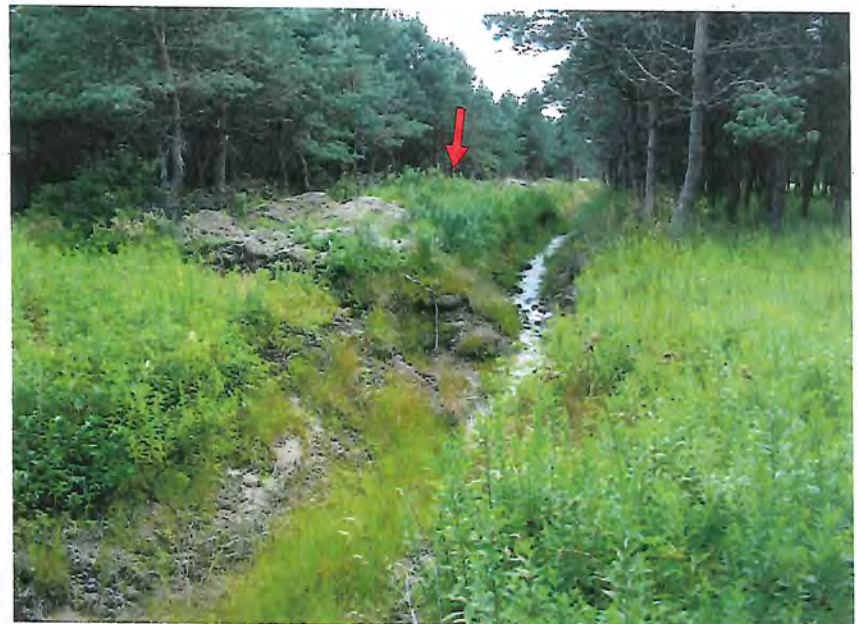
Photo no : 2

Tranchée ouest s'écoulant vers le sud  
parallèle à la montée Kavanagh

Végétation sur tas de sable (flèche)

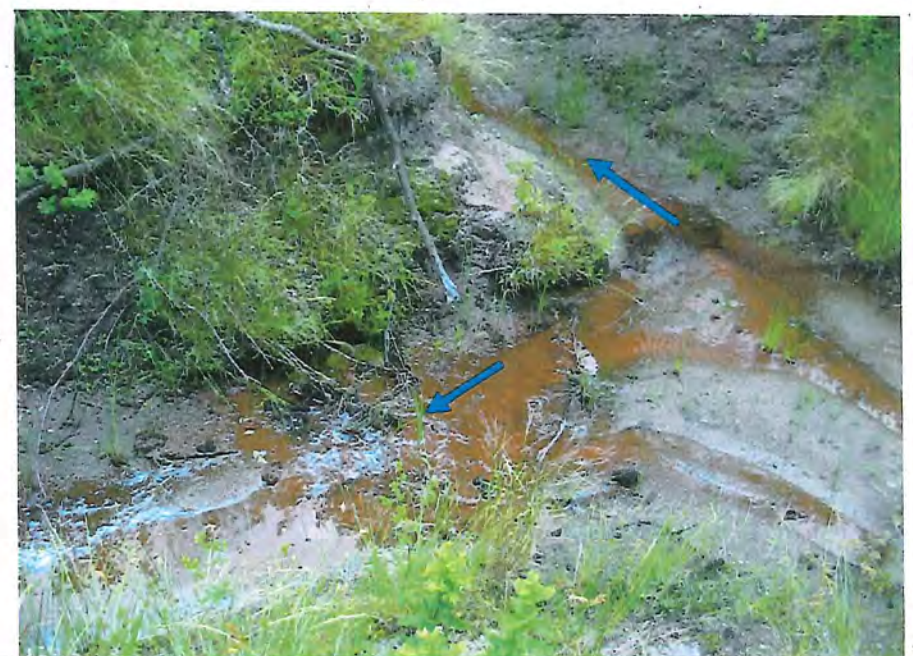
Photo no : 3

Eau de coloration rouille observée  
dans les tranchées.

Sens d'écoulement des eaux (flèches).

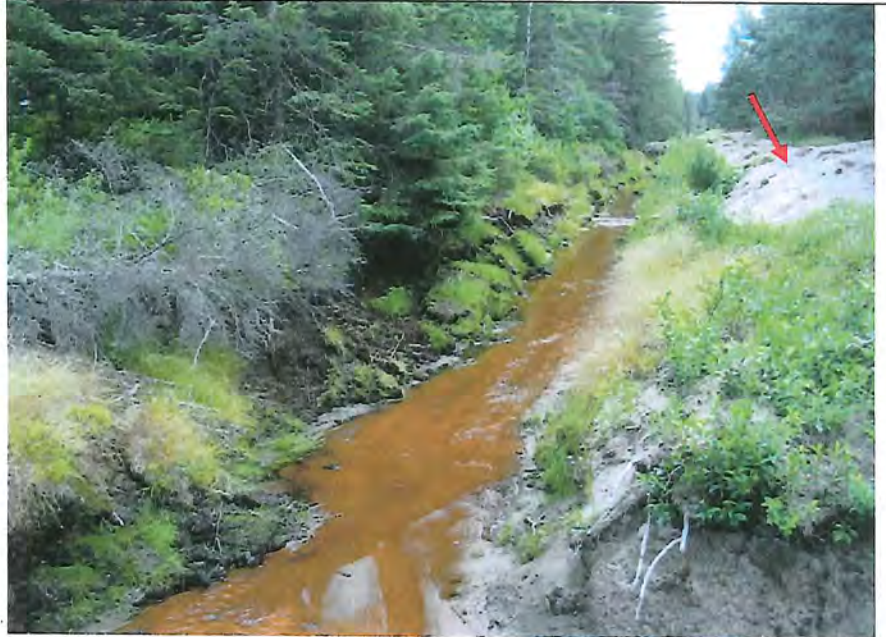
Photo no : 4

La tranchée s'écoulant vers l'est rejoint un cours d'eau dont les eaux s'écoulent vers le sud (GPS 240 photo 4). La démonstration permettant d'affirmer que cet écoulement d'eau correspond à la définition de cours d'eau figure dans le rapport réalisé suite à l'inspection du 2010-10-13. Les tas de sable à proximité du cours d'eau présentent des amas de végétation (photo 4).

Cours d'eau s'écoulant vers le sud.  
Amas de végétation établie sur les rives. Tas de sable (flèche).

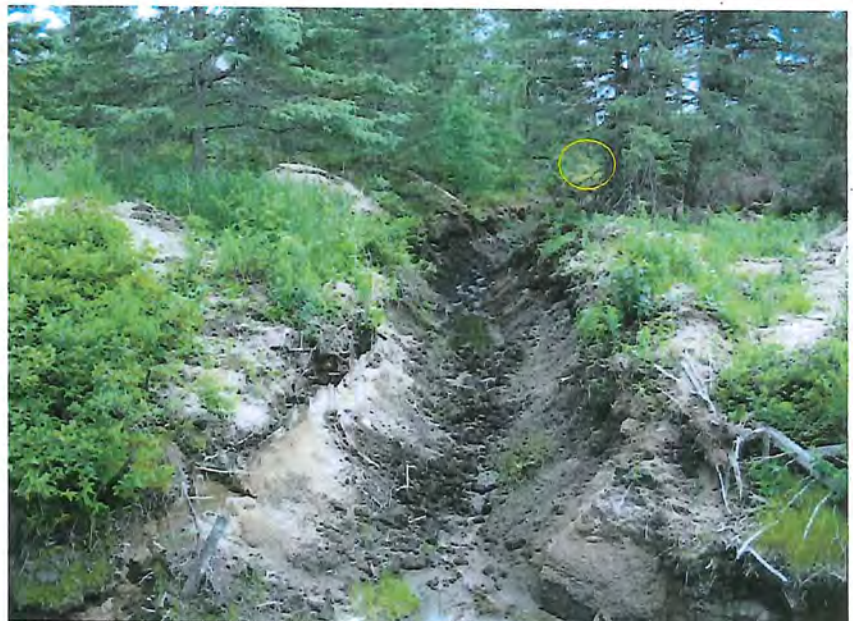
Photo no : 5

Une première tranchée (tranchée A) orientée est-ouest est observable environ 1 mètre en amont sur le cours d'eau (GPS 240 photo 5). L'extrémité de cette tranchée est localisée au point GPS 242 (photo 6) et le sol de part et d'autre de la tranchée présente une accumulation de tourbe supérieure à 30 cm. Aucune implantation de végétation n'est observée sur les abords tourbeux de la tranchée. Une affiche orangée supportée par un poteau métallique est installée à l'extrémité amont de la tranchée.

Vue à partir de l'extrémité aval de la tranchée A, réalisée dans la tourbière. L'extrémité amont de la tranchée est identifiée par une affiche orangée (encadrée).

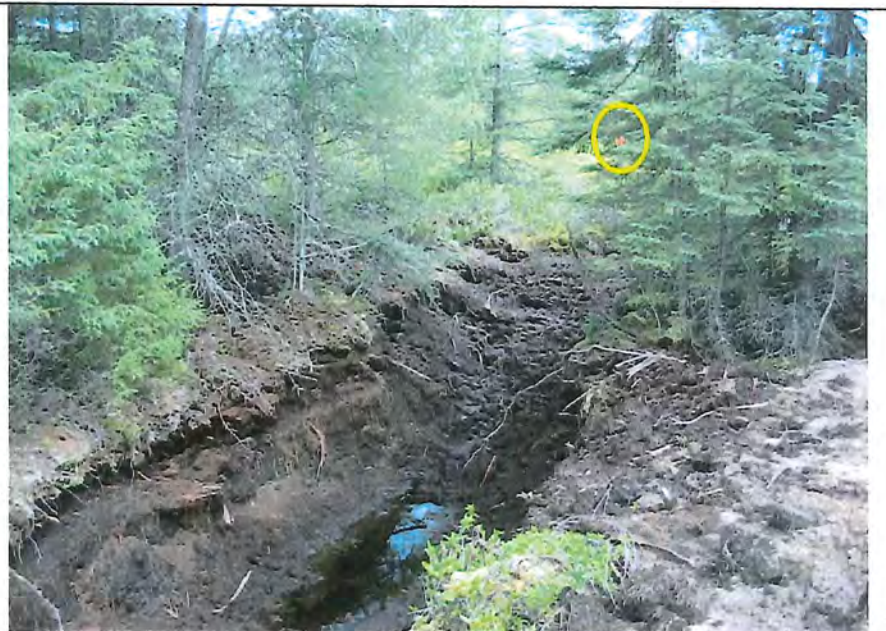
Photo no : 6

Extrémité amont de la tranchée A.  
Affiche orangée (encadrée). Noter le sol tourbeux.

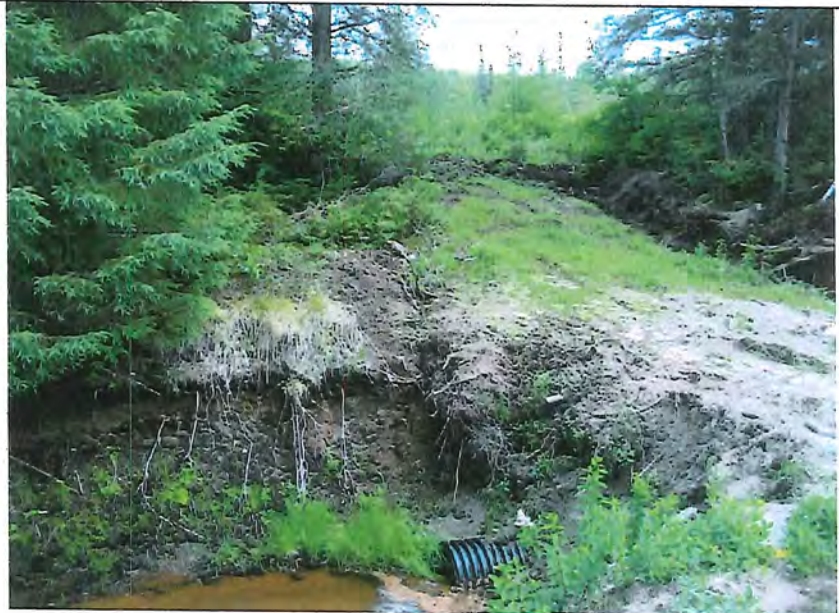
Photo no : 8

Traverse du cours d'eau et ouverture dans la tourbière avec sol sablonneux.

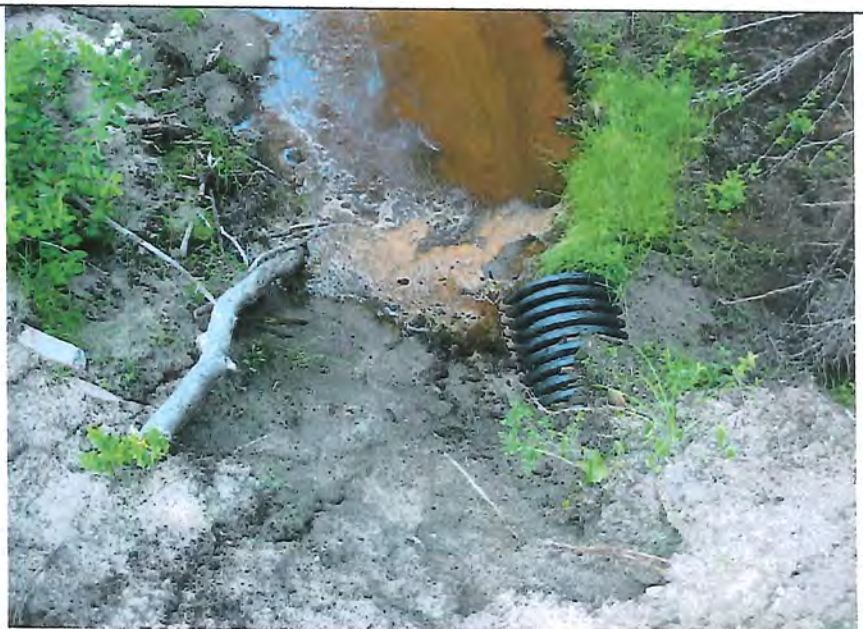
Photo no : 9

Plus en aval sur le cours d'eau, un tuyau d'une largeur d'environ 30 cm a été installé sous une traverse de cours d'eau. Le tuyau a une largeur inférieure à la moitié de la largeur du cours d'eau (photo 9). La traverse du cours d'eau est recouverte de sol sablonneux et se continue dans la tourbière (GPS 243 photo 8). Un décrochement de sol tourbeux est observé sur la rive abrupte du cours d'eau (GPS 246 photo 11).

Tuyau installé dans le cours d'eau sous la traverse de cours d'eau. Tuyau d'une largeur moindre que la moitié de la largeur du cours d'eau.

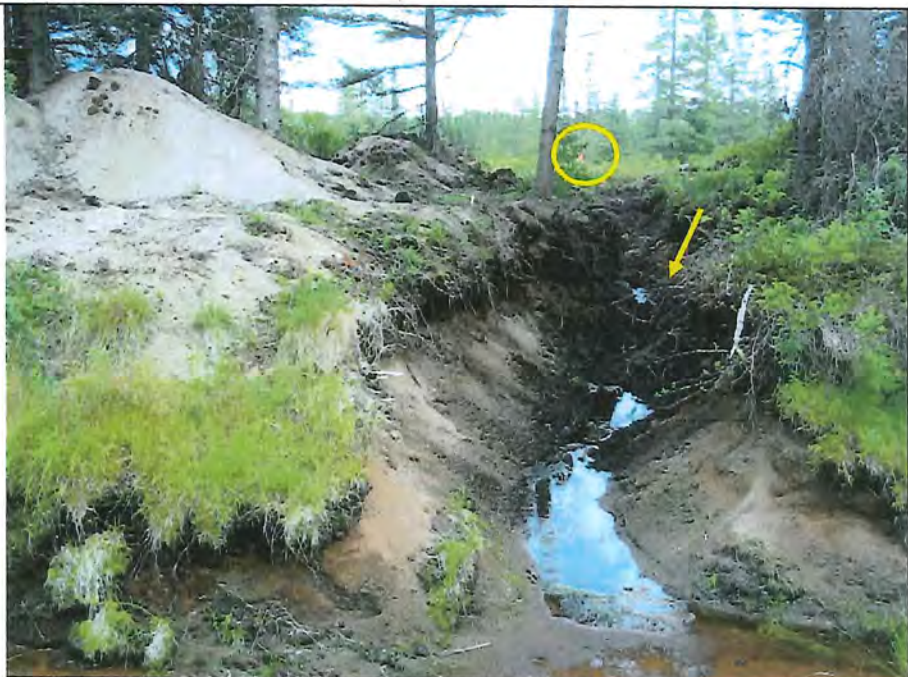
Photo no : 10

Une seconde tranchée (tranchée B) est localisée au GPS 245 (photo 10) dans la tourbière. La section aval de la tranchée présente un sol sablonneux alors que la section amont présente un sol tourbeux. Une affiche orangée est présente à l'extrémité amont de la tranchée B.

Tranchée B dans la tourbière. Section sablonneuse en aval et tourbeuse en amont (flèche). Extrémité amont identifiée d'une affiche orange (encadré).

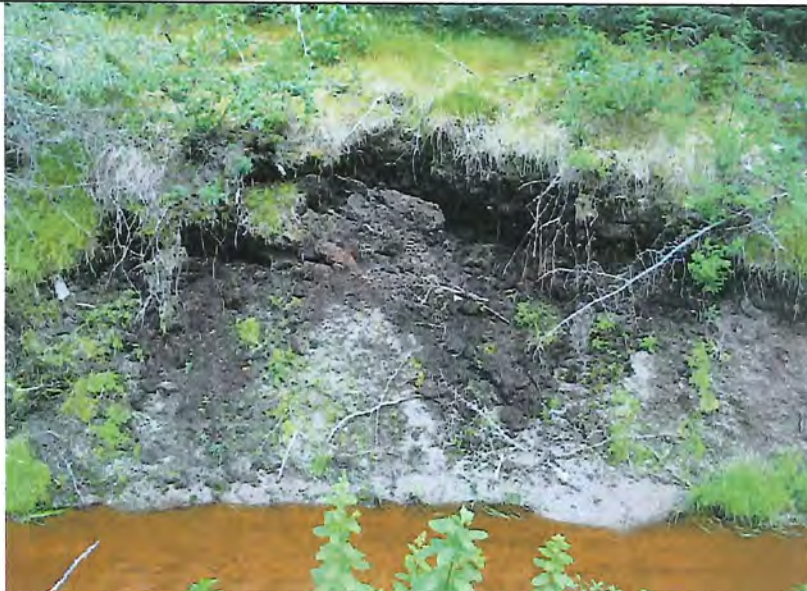
Photo no : 11

Décrochement de tourbe sur la rive abrupte du cours d'eau.

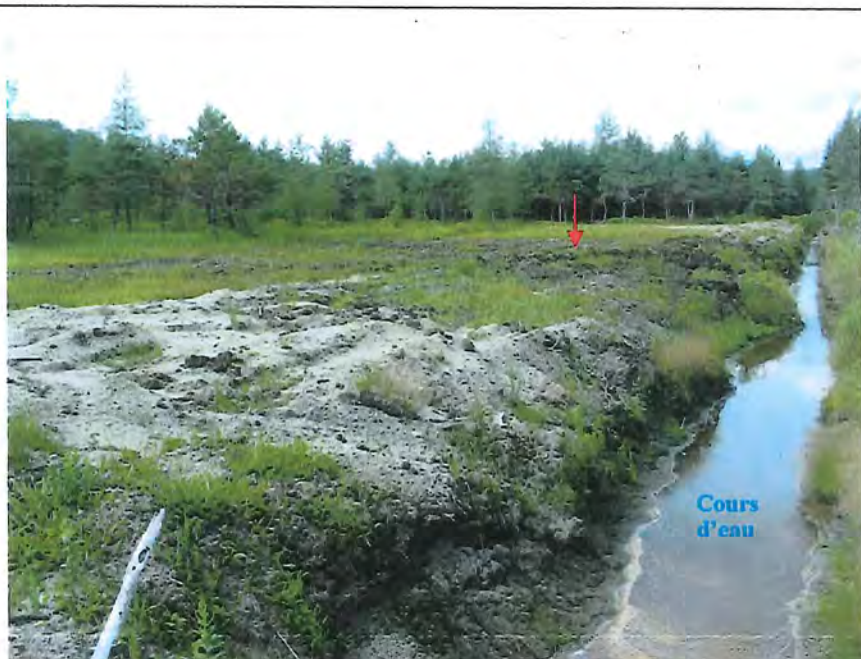
Photo no : 12

Une zone dénudée de forêt et aplanie, principalement sablonneuse, est observée entre les GPS 247 et 252, sur la rive ouest du cours d'eau (photo 12). Cette zone était aussi présente lors de l'inspection du 2010-10-13. Autour du GPS 248, une section de cette zone aplanie est plutôt tourbeuse et présente une traverse du cours d'eau avec tuyau.

Zone aplanie sablonneuse, présentant une section tourbeuse (flèche rouge).

Érosion et décrochements des rives du cours d'eau.

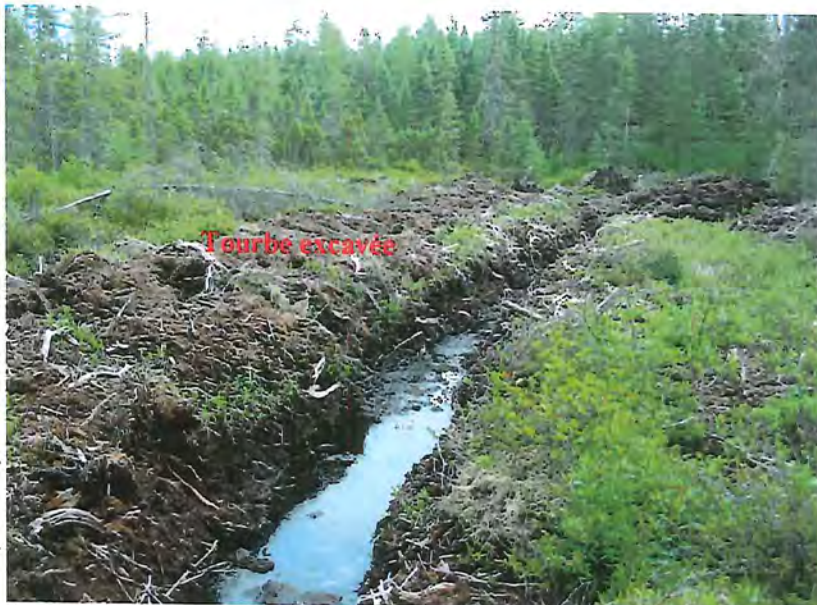
Photo no : 13

Vue à partir de l'extrémité nord de la tranchée C.

Noter la tourbe excavée et la faible réimplantation naturelle de la végétation.

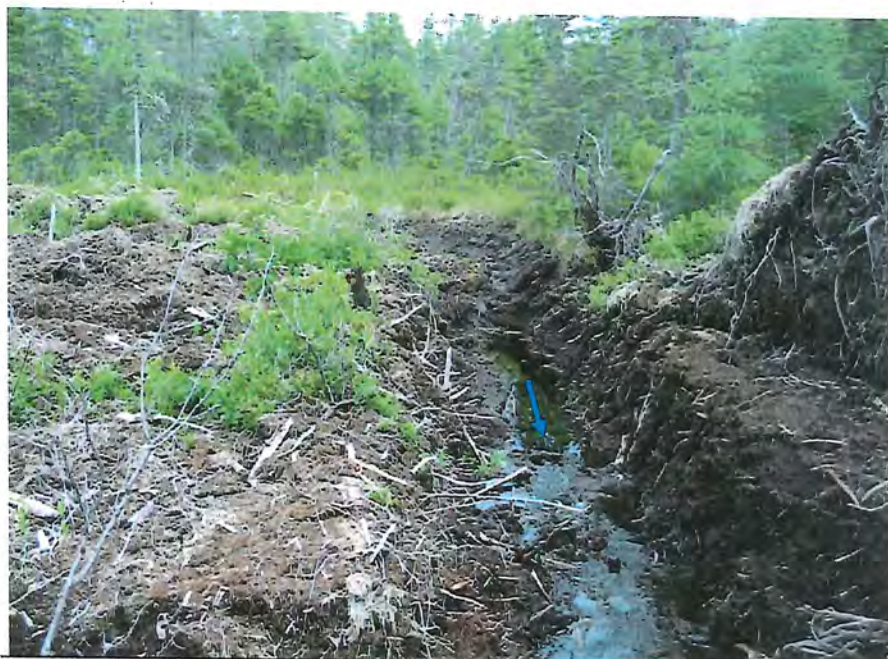
Photo no : 14

Tranchée C creusée dans la tourbière. Débit d'eau s'écoulant vers l'ouest (flèche). Noter le sol tourbeux.

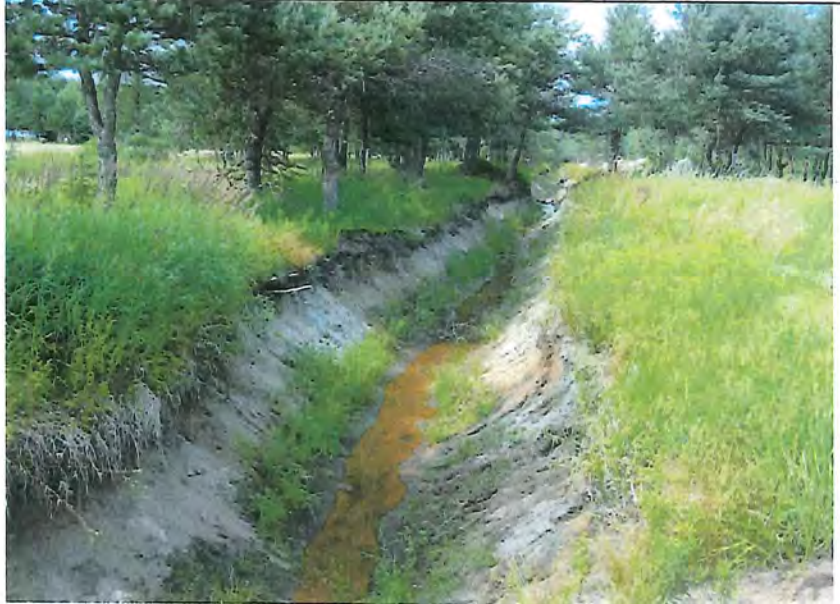
**Photo no : 16**

rapport suite à l'inspection du 2010-10-13). Les talus abrupts présentent des signes d'érosion (photos 16 et 17).

**Dépression ouest, vue vers l'amont à partir du ponceau. Haut de talus instable.**

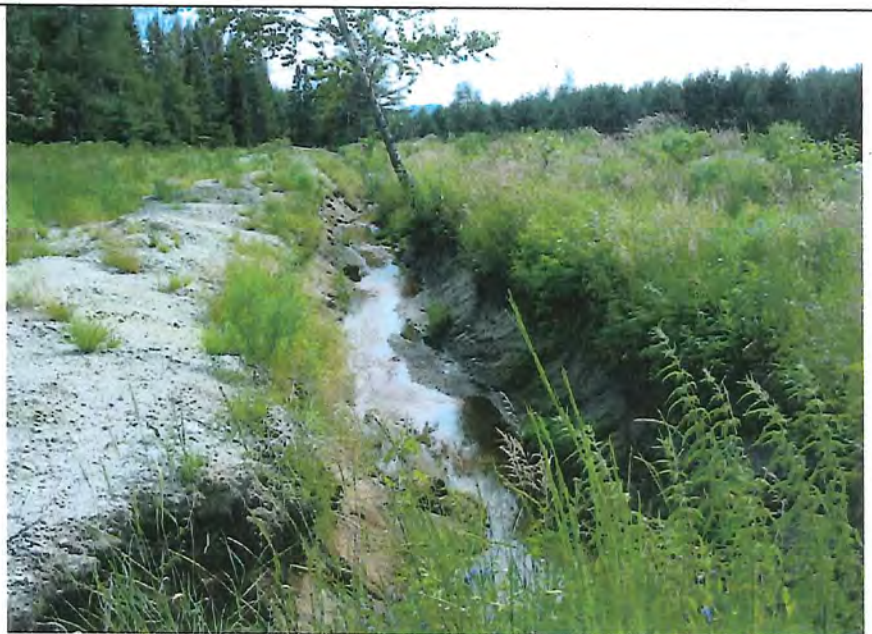
**Photo no : 17**

**Dépression ouest, vue vers l'aval à partir du ponceau. Talus instables.**

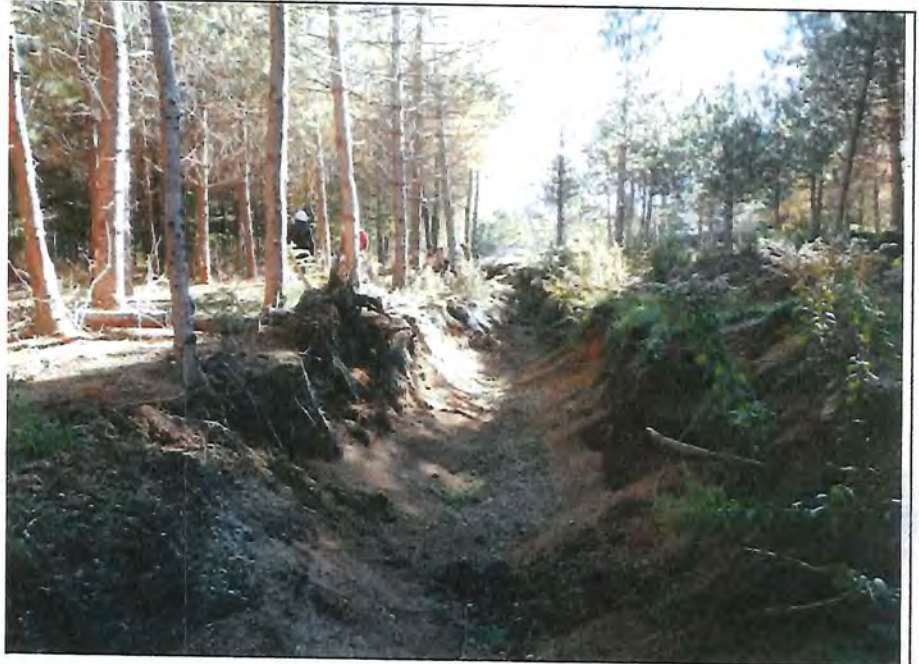
Fossé creusé dans la pinède, à partir de la montée Kavanagh.

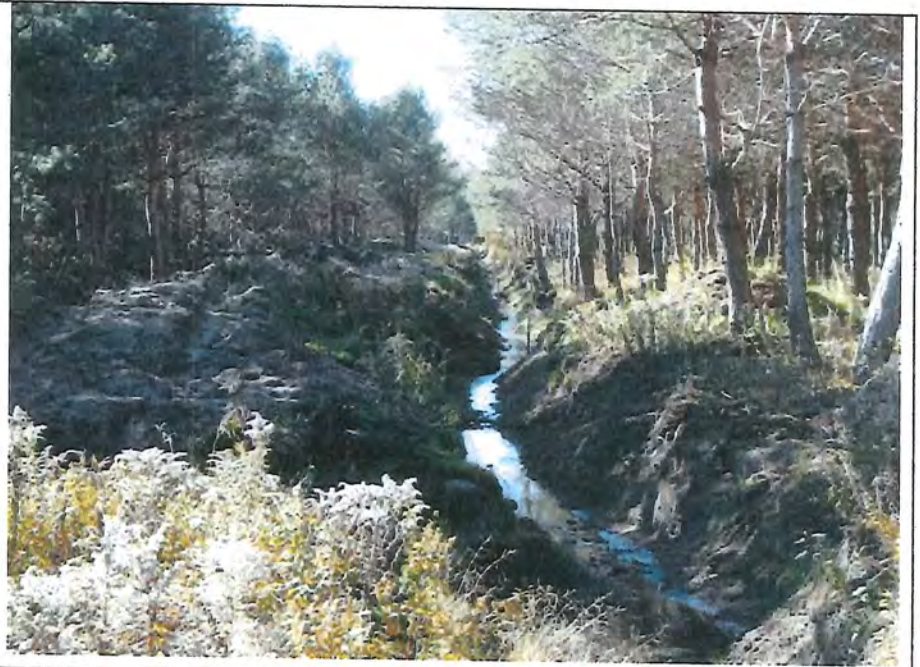
**Photo no : 2**

Autres fossés creusés sur le lot 522. À partir de ce point, de l'eau est présente au fond de la tranchée.

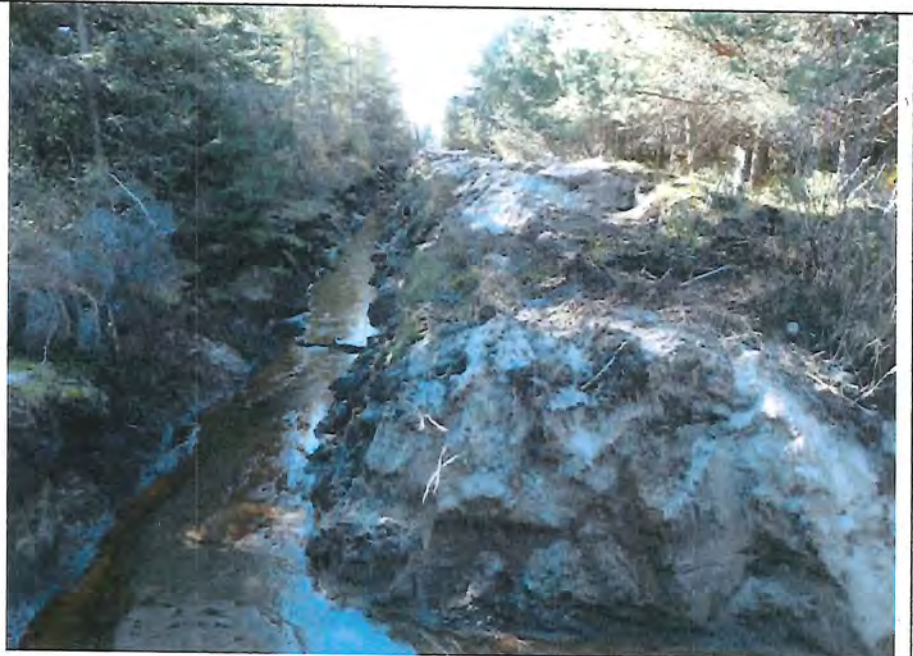
**Photo no : 3**

Cours d'eau en direction sud. On peut voir les tas de sable laissés sur un côté du cours d'eau et les talus très abrupts.

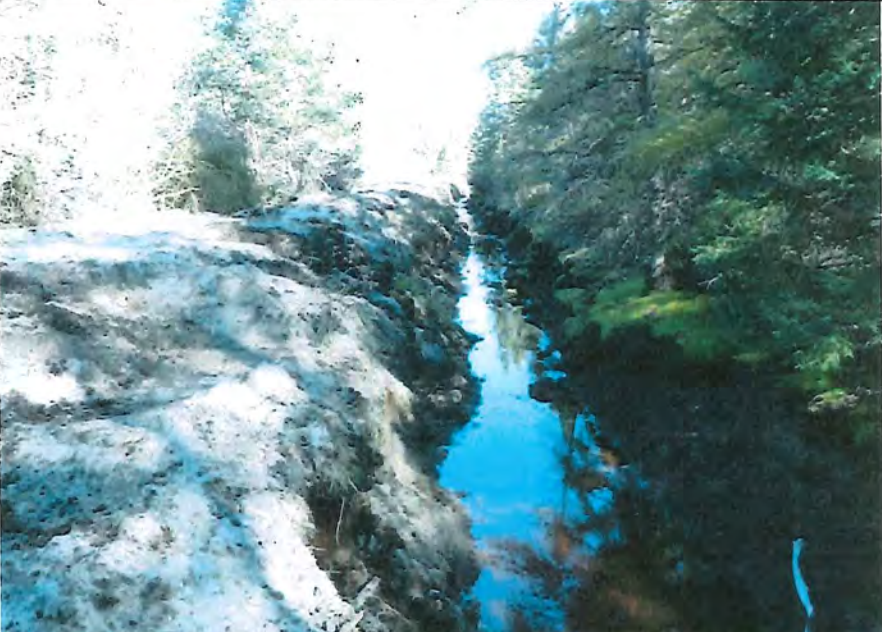
<b>Photo no : 4</b>

<b>Fichier : PA130663.JPG</b>	
<b>Description :</b> Autre aperçu du cours d'eau affecté par les travaux d'excavation.

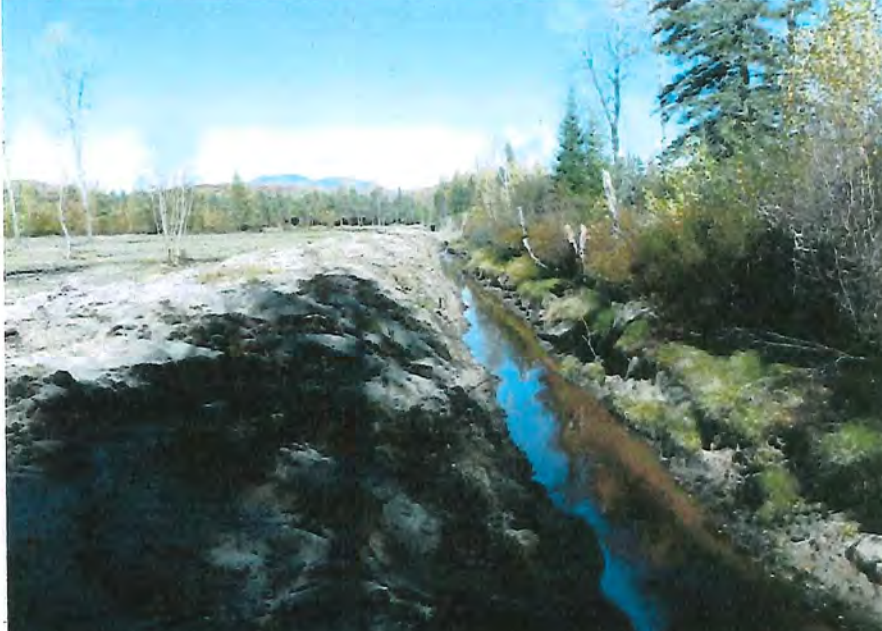
<b>Photo no : 5</b>

<b>Fichier : PA130687.JPG</b>	
<b>Description :</b> Autre aperçu du cours d'eau affecté par les travaux d'excavation.

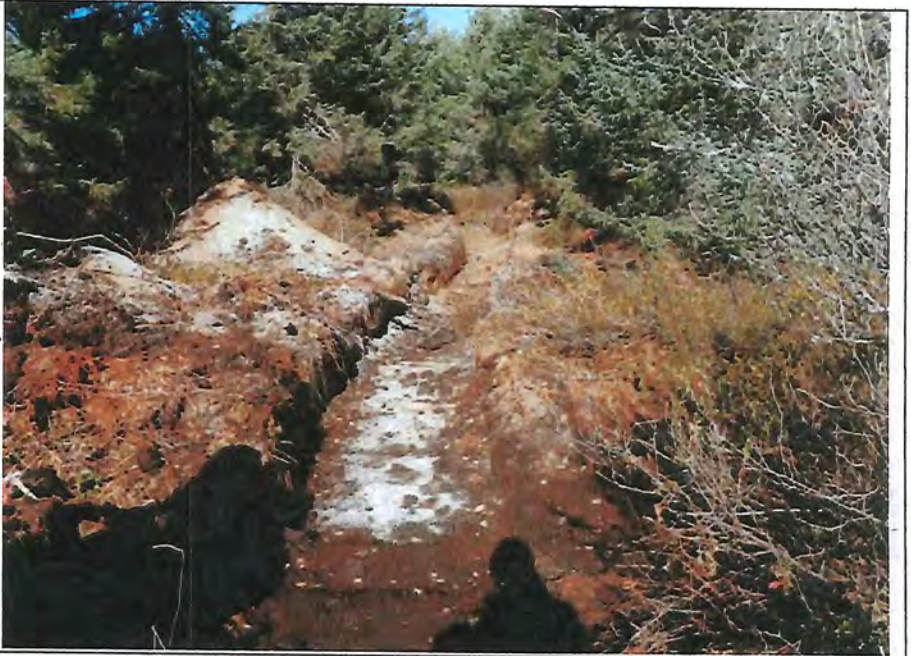
**Photo no : 8**

Tranchée (1<sup>ère</sup>) creusée dans la tourbière

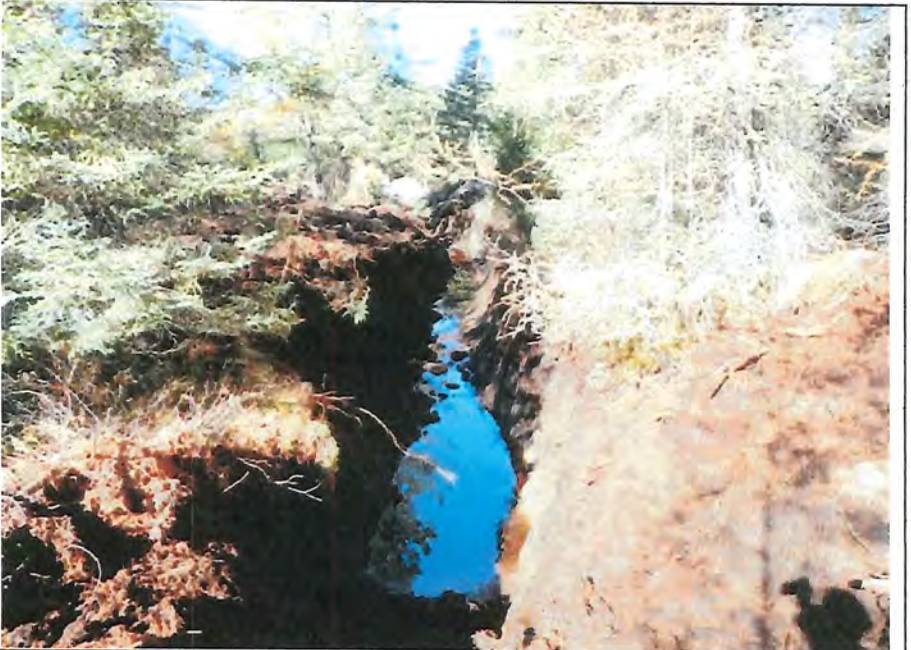
**Photo no : 9**

Autre tranchée (2<sup>e</sup>) réalisée dans la tourbière.

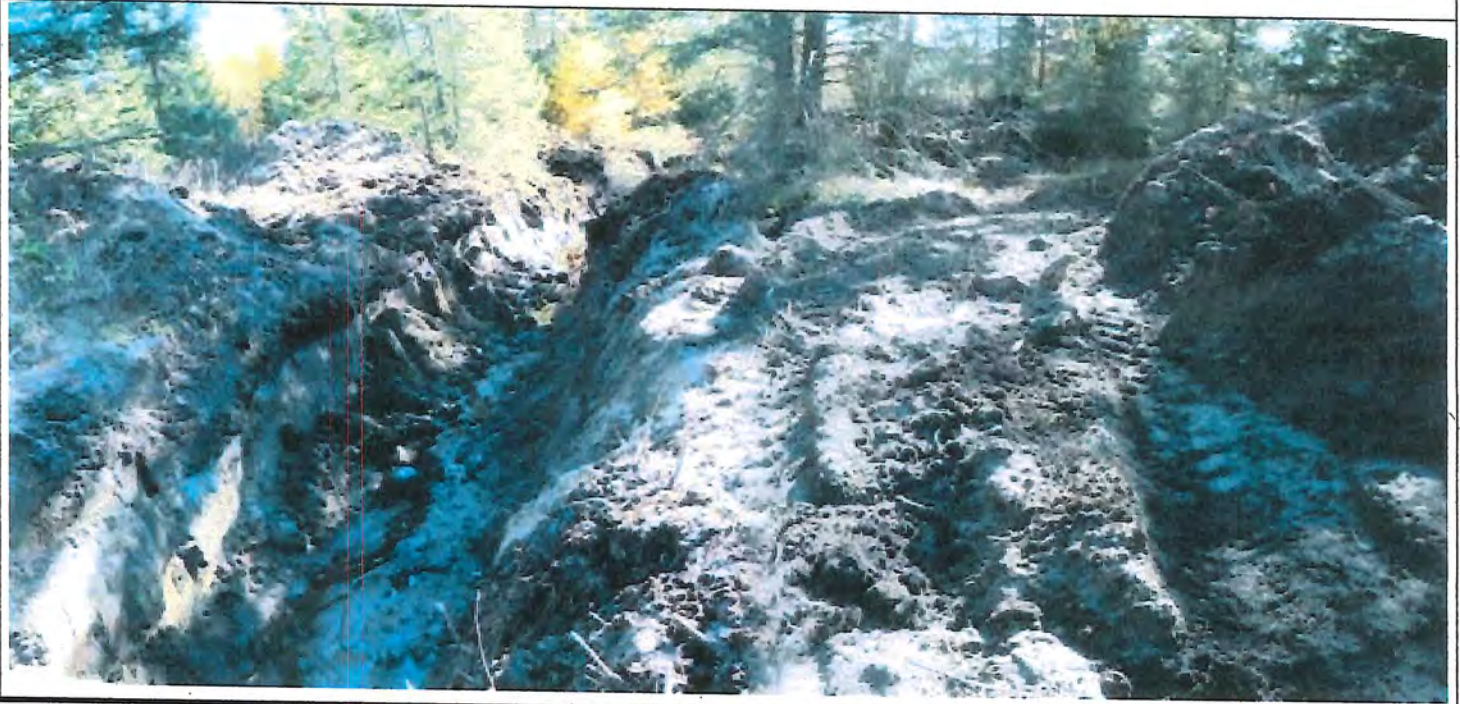
**Photo no : 11**

**Description :** Traces de machinerie dans le sable déposé le long de la 2<sup>e</sup> tranchée.

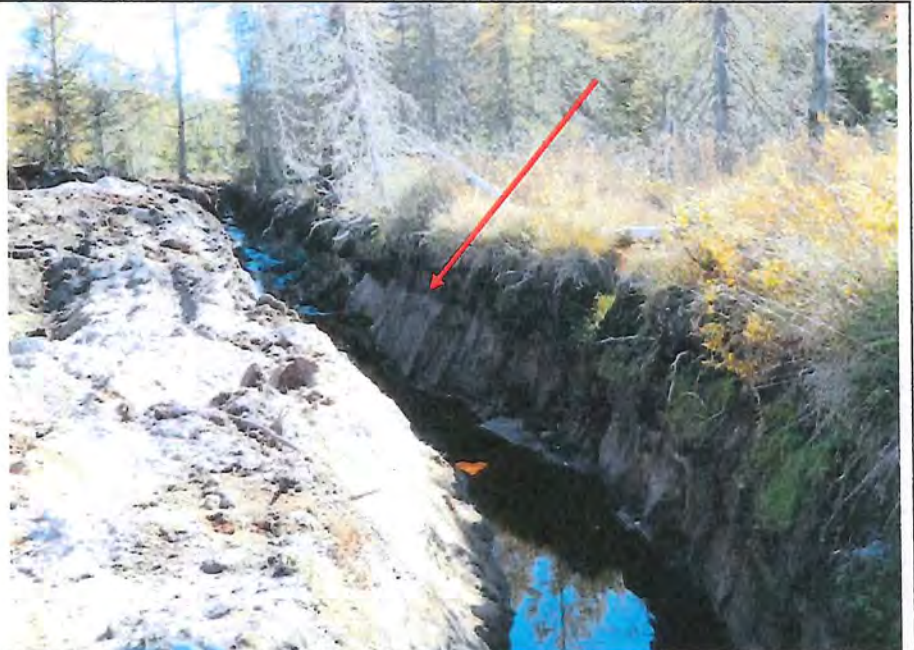
**Photo no : 14**

4<sup>e</sup> tranchée creusée dans la tourbière, à partir du cours d'eau. On peut voir sur cette photo la délimitation entre la tourbe et le sable (flèche).

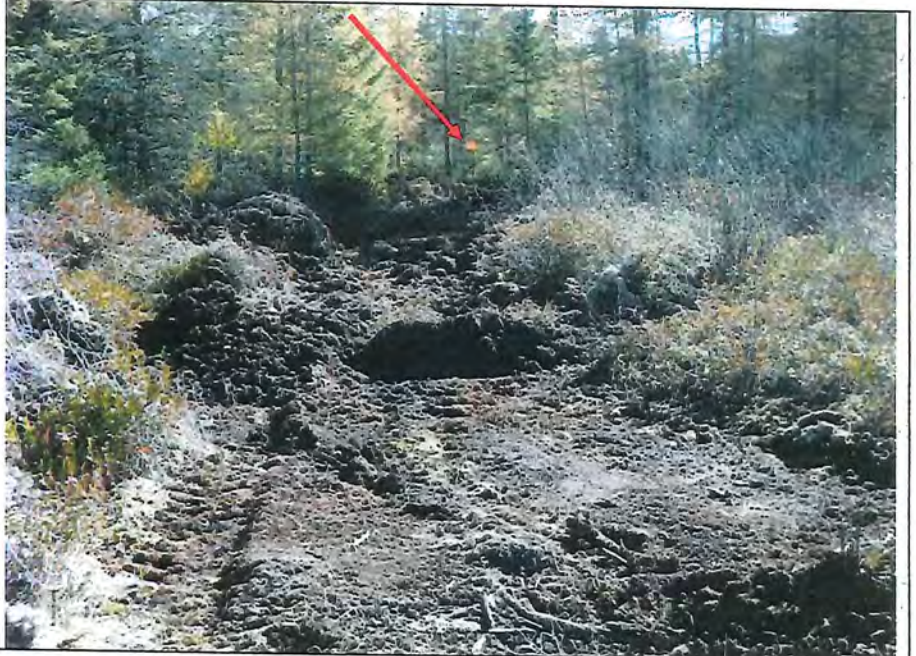
**Photo no : 18**

Sol remanié et piquet planté dans la tourbière (flèche).

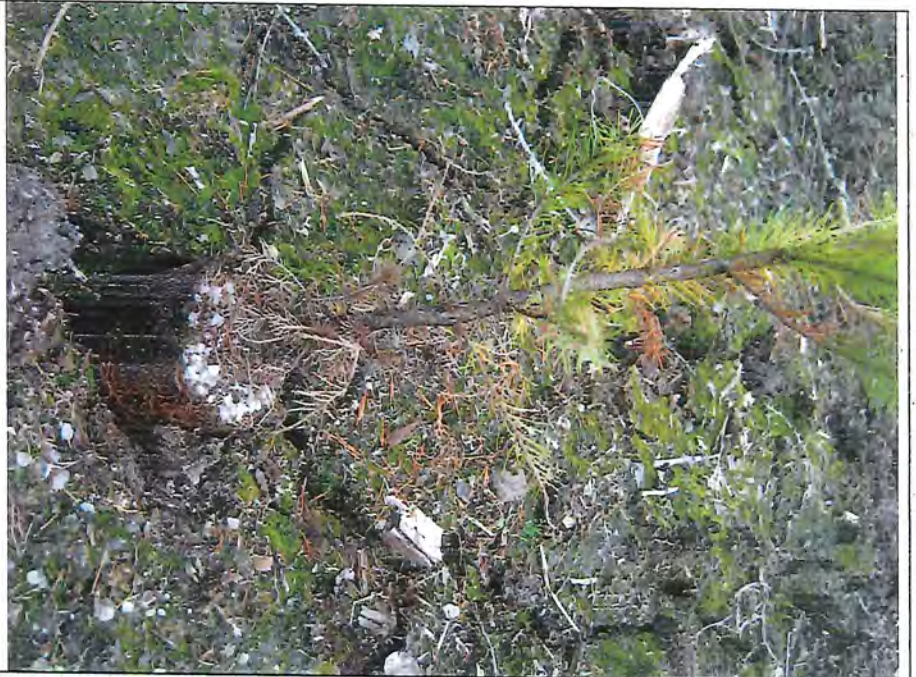
Photo no : 2

Certains plants sont ressortis du trou de plantation

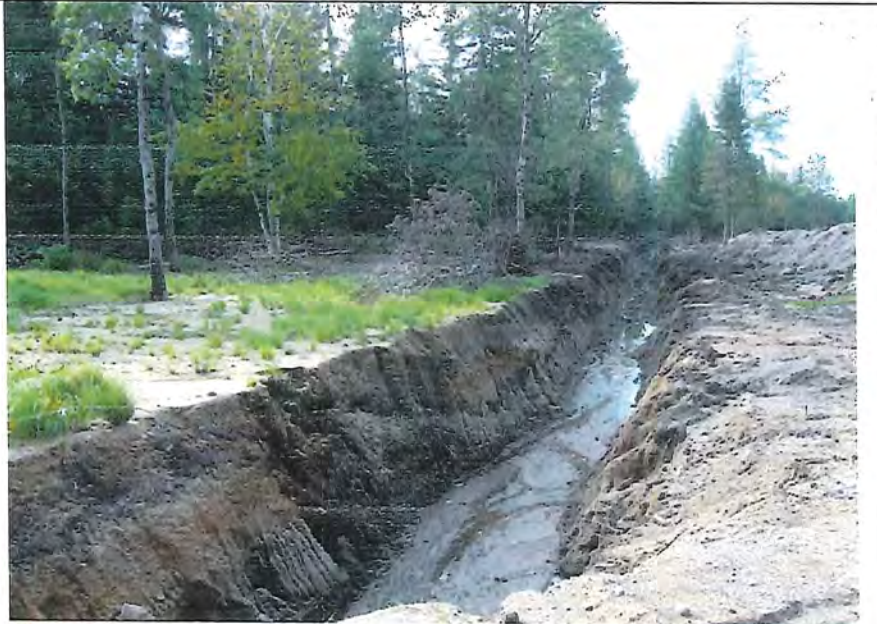
Tranchée excavée dans la tourbière sans autorisation. Talus abrupts et instables constitués de sédiments fins.

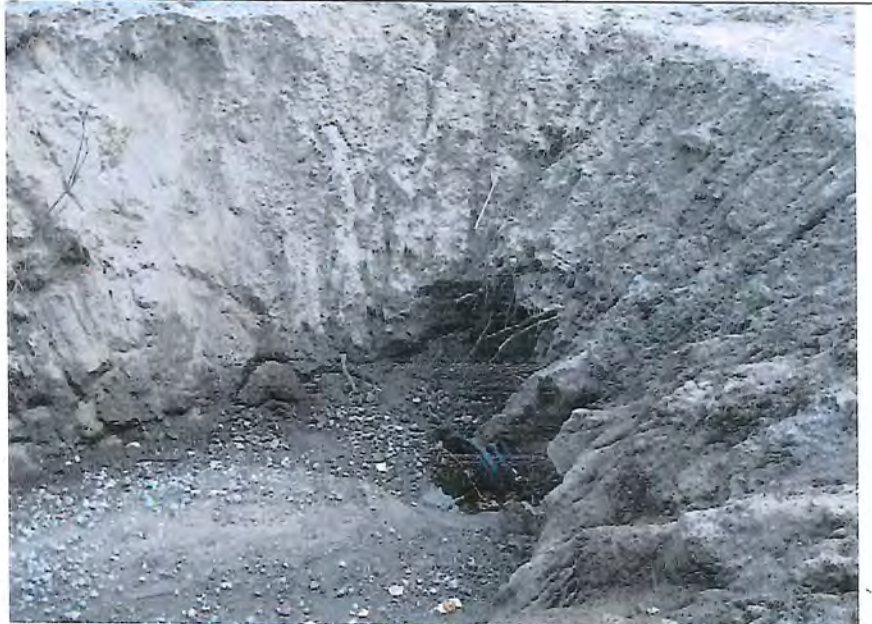
Photo no : 2

Accumulation importante de sédiments près des ponceaux.

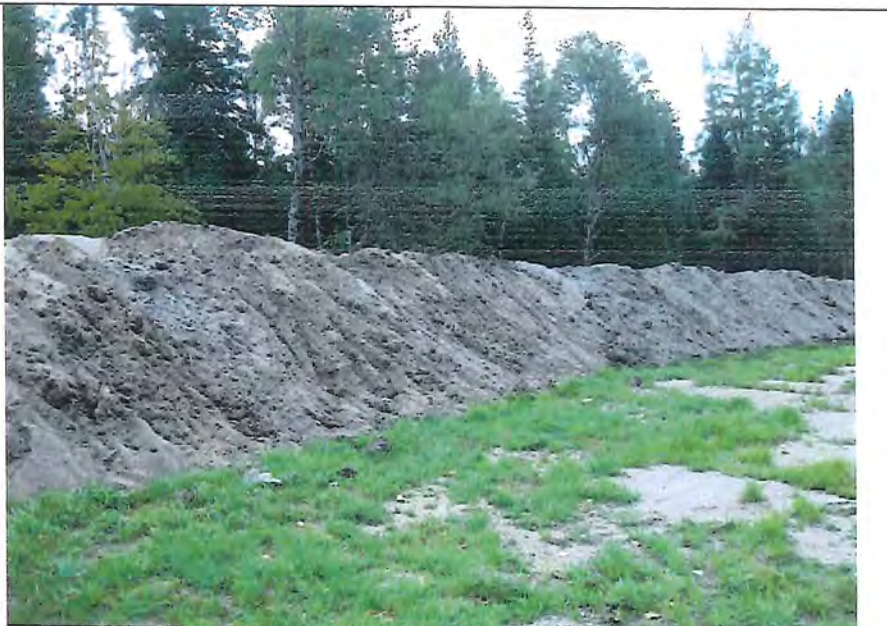
Photo no : 3

Dépôt des matériaux d'excavation de la tranchée. L'absence de végétation sur les monticules indique que les travaux ont été effectués récemment.

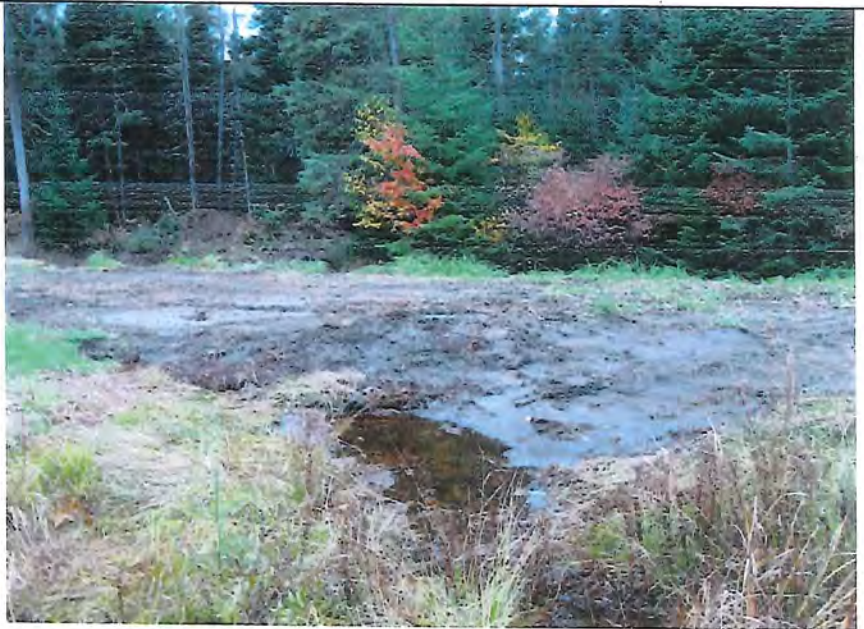
**Photo no : 7**

Installation d'un tuyau dans un cours d'eau, sans autorisation. Le tuyau n'est pas considéré comme un ponceau, puisqu'il ne respecte pas la fiche technique #8.

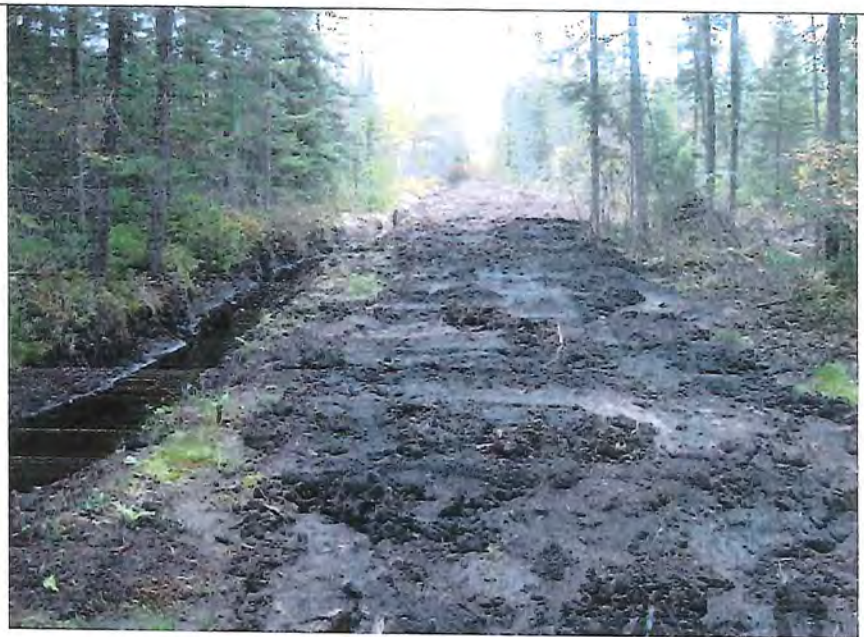
**Photo no : 8**

Nous suivons le chemin, en direction Nord. Des travaux ont été réalisés récemment dans la tourbière, puisqu'une zone dénudée de végétation est présente sur le chemin (photo 8). Des ponceaux en béton ont été retirés du chemin (photo 9). Le sol est gorgé d'eau et nos pieds s'enfoncent. J'effectue un sondage (S3) dans le chemin. La tarière s'enfonce sans résistance et le trou se remplit d'eau (photo 10). Nous observons une épaisseur de tourbe de plus de 1,0 m. J'identifie une plante obligée des milieux humides, la sarracénie pourpre (*Sarracenia purpurea*). Ces caractéristiques me permettent de confirmer qu'il s'agit d'une tourbière.

Travaux d'excavation récents dans la tourbière.

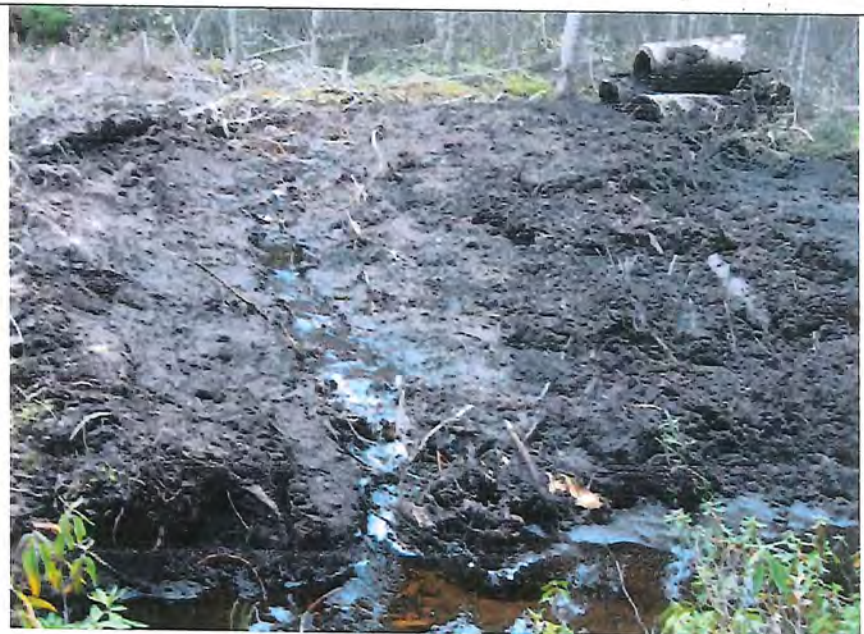
**Photo no : 9**

Retrait d'un ponceau en béton.

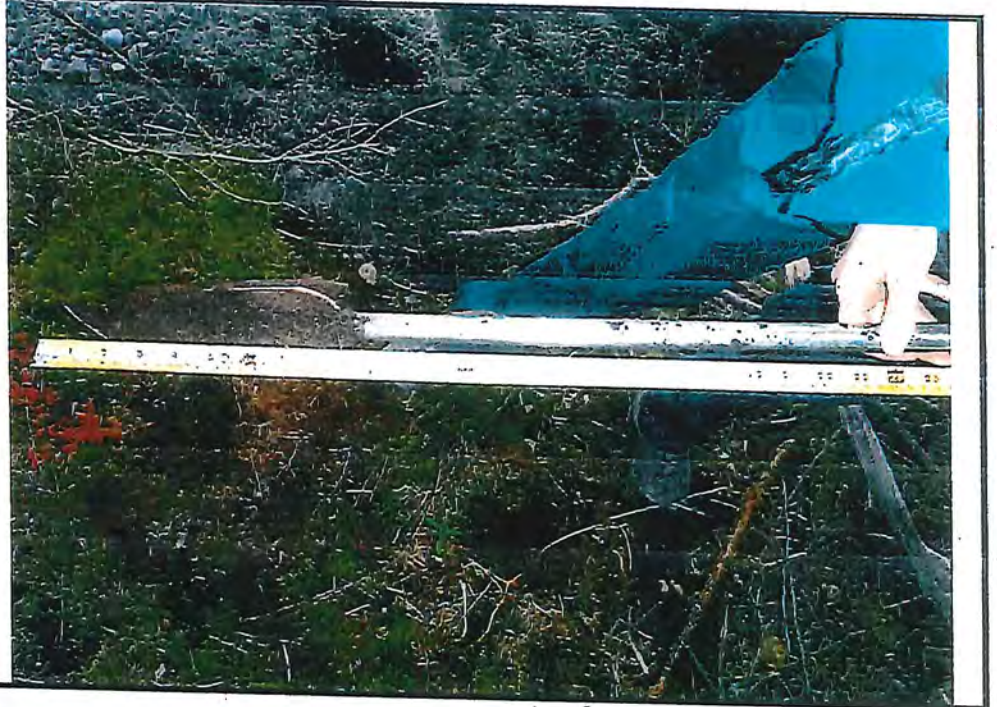
**Position :**  
Point GPS 16

**Note :**  
60 cm de tourbe aux abords de la tranchée.

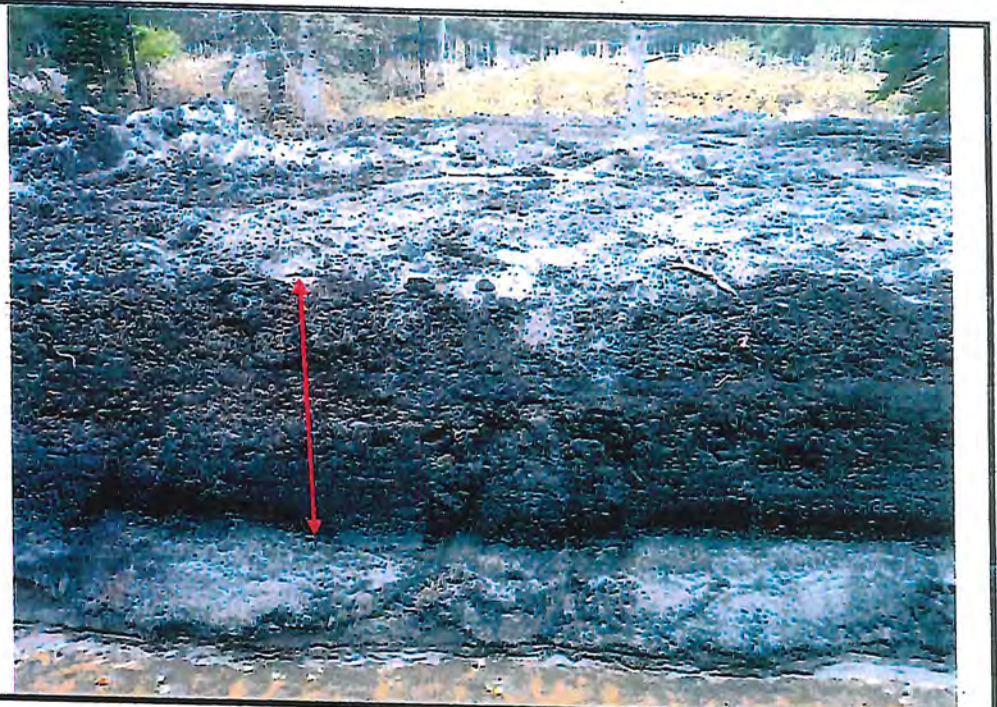
**Photo # PA040294 :**

**Note :**  
On remarque l'épaisseur de tourbe (plus de 30 cm) dans la tranchée jusqu'à l'argile.

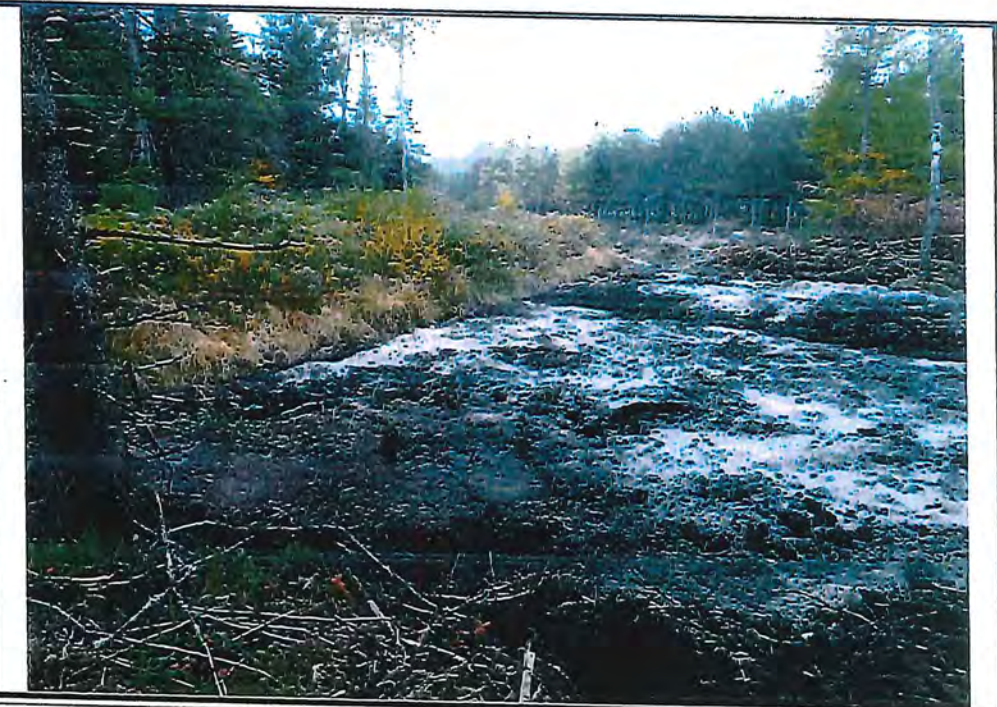
**Photo # PA040297 :**

**Note :**  
La tranchée excavée dans la tourbière se déverse directement dans le cours d'eau. Le matériel d'excavation de la tranchée et du cours d'eau a été déposé en rive et dans la tourbière.
