Objet : Demande d'accès à l'information concernant Succession Paul-Euclide Miron  
(tourbière montée Kavanagh) à Mont-Tremblant.

**RAPPORT D'INSPECTION**  
Centre de contrôle environnemental du Québec

N° intervention : 300677350	Type d'intervention : Inspection pour suivi d'infraction
N° gestion documentaire : 7430-15-01-02598-00	N° du rapport d'inspection : 400843668
N° demande : 200287408	Type de demande : Plainte
But de l'inspection : Réaliser une inspection de suivi suite à l'avis d'infraction émis le 14 octobre 2010. Vérifier si des travaux sont toujours en cours ou si des correctifs ont été réalisés.

<b>Lieu inspecté</b>	
Nom du lieu : Succession Paul-Euclide Miron (tourbière montée Kavanagh)	
Nom usuel du lieu :	
N° du lieu : X2123349	Type de lieu : Tourbière
Localisation du lieu inspecté : A l'est de la montée Kavanagh	
Coordonnées géographiques du lieu : 46,140608 -74,553809

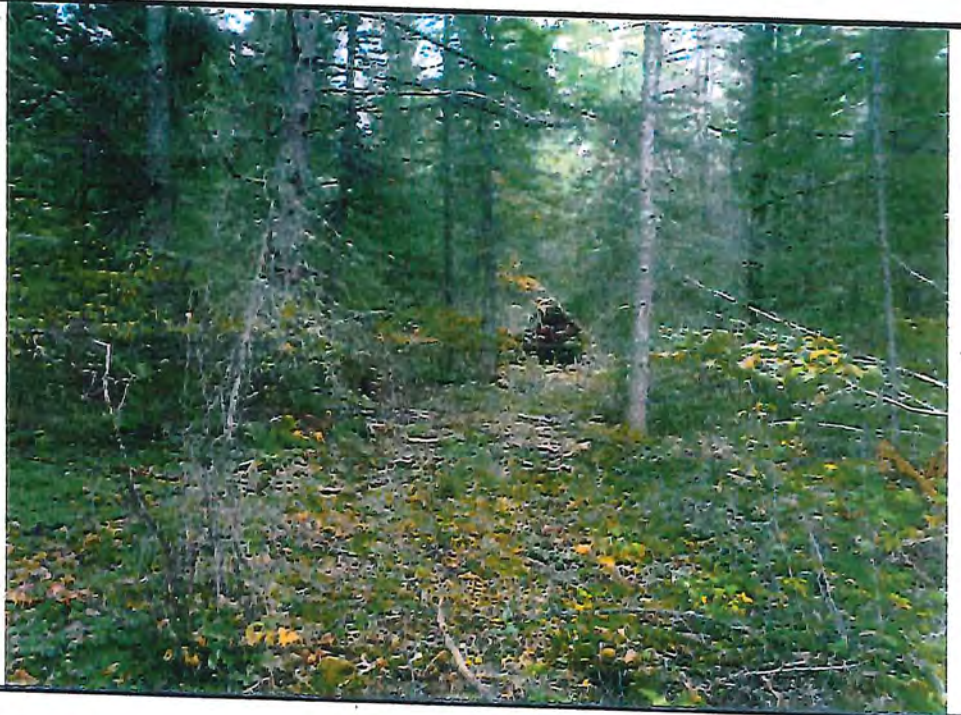
**Photo # PA040307 :**

Chemin déboisé en tourbière.

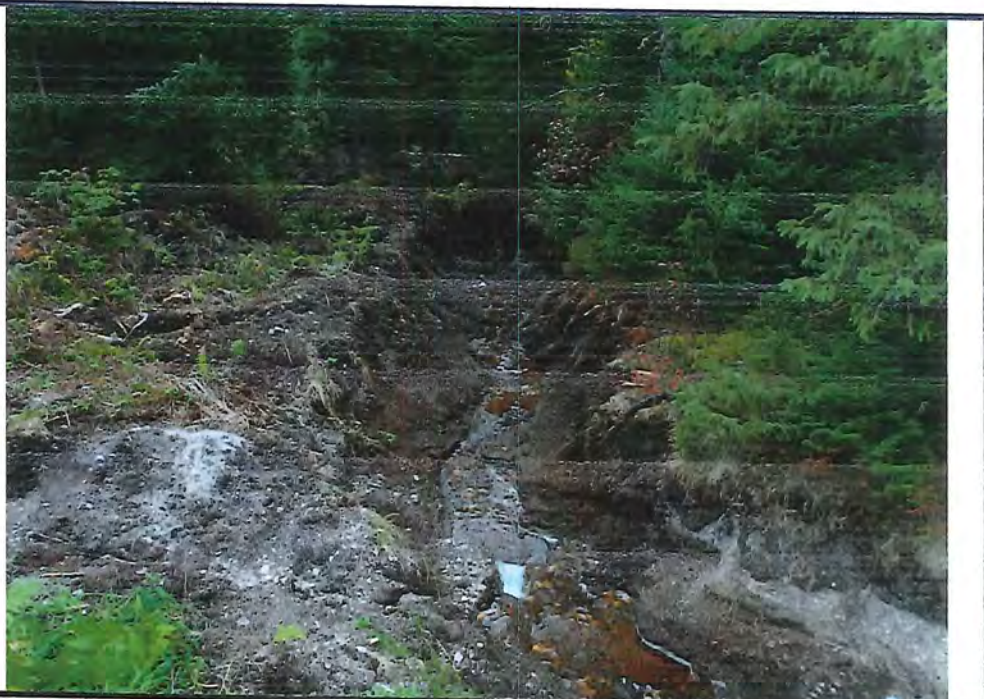
**Photo # PA040324 :**

Le littoral et la rive du cours d'eau ont été excavés. Les berges sont instables et les matériaux d'excavation ont été déposés en rive et en tourbière.

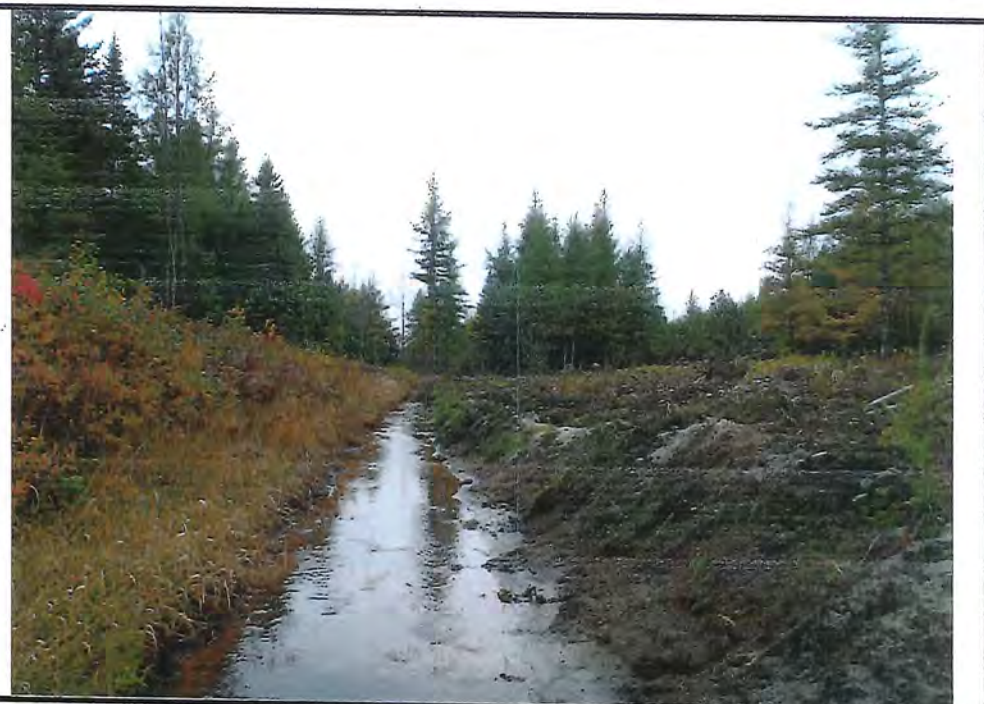
**Photo # PA040329 :**

Le littoral et la rive du cours d'eau ont été excavés. Les berges sont instables et les matériaux d'excavation ont été déposés en rive.
