Rapport d'inspection

H5- Suivi des milieux humides d'intérêt et des compensations pour
perte de milieux humides

Vérifications des compensations pour perte de milieux humides
Grille H5-2013-1

Nom du lieu : Prolongement des rues Toupin, Thibault, Tardivel et Thériault	
N° du lieu : X2103083	Type de lieu : marécage, marais, étang, lagune
Localisation du lieu inspecté (adresse, municipalité, etc.): Bois de l'Équerre, Laval QC, lot 1 871 133	
Coordonnées géographiques du lieu : 45,6094820686432170; -73,7559277550267750

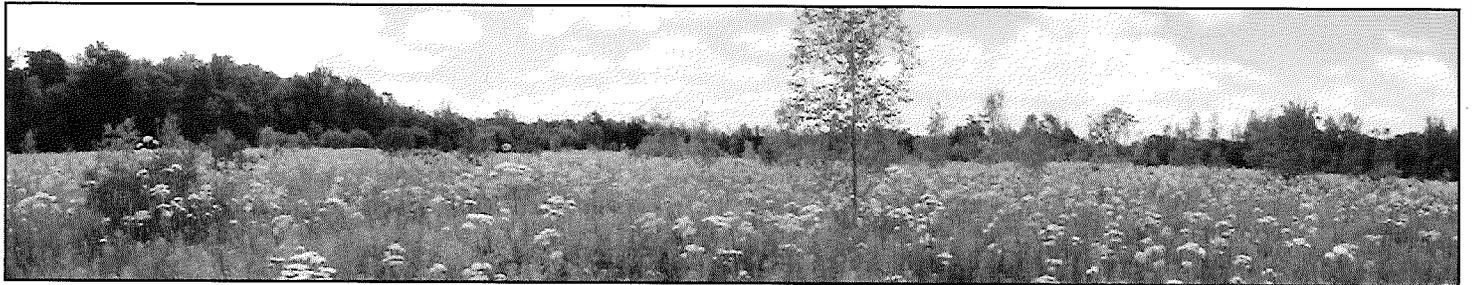
Photo # 1

Note : Vue panoramique du sud de la compensation.

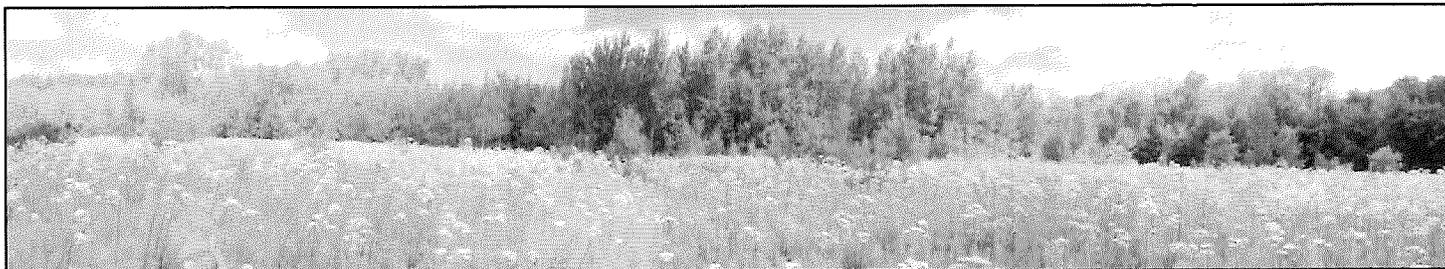
Photo # 2

Note : Vue panoramique du nord de la compensation.

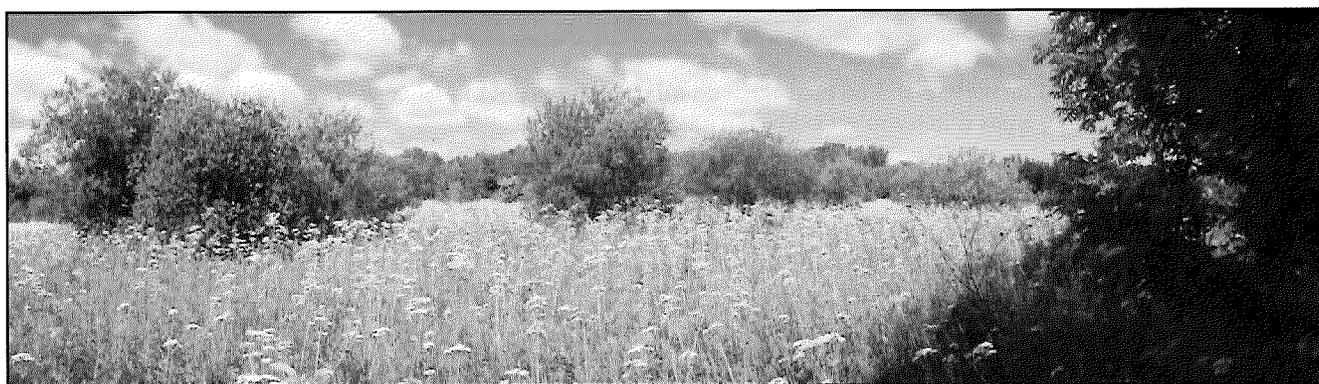
Photo # 3

Note : Vue panoramique à partir du sud-est de la compensation.

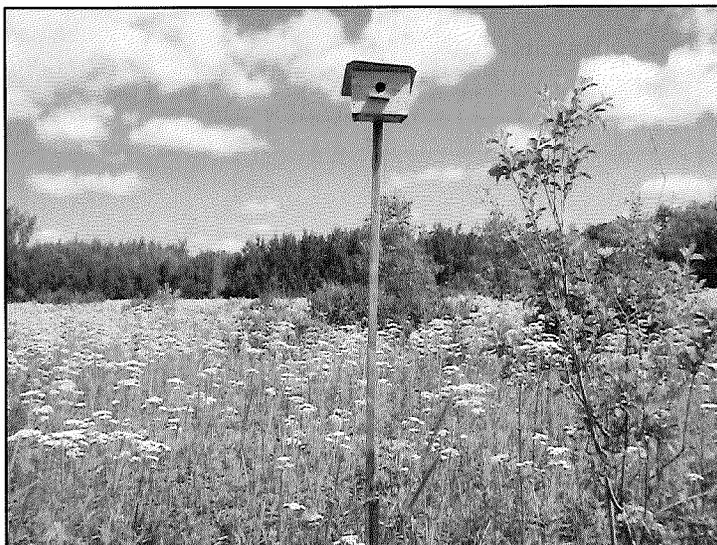
Photo # 4

N°	Note
3	Les seuls éléments anthropiques constatés sur le site sont un nichoir et un banc. Ils ne constitue pas de perturbations dans le sens où le nichoir favorise la présence d'oiseaux et que le banc est utile aux visiteurs du bois de l'Équerre

Note : Nichoir présent sur le site de compensation.

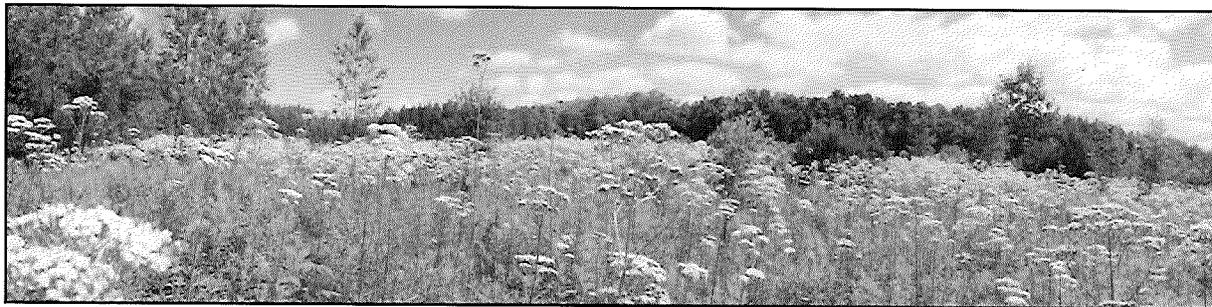
Photo # 5

Note : Vue panoramique à partir du sud-ouest de la compensation.

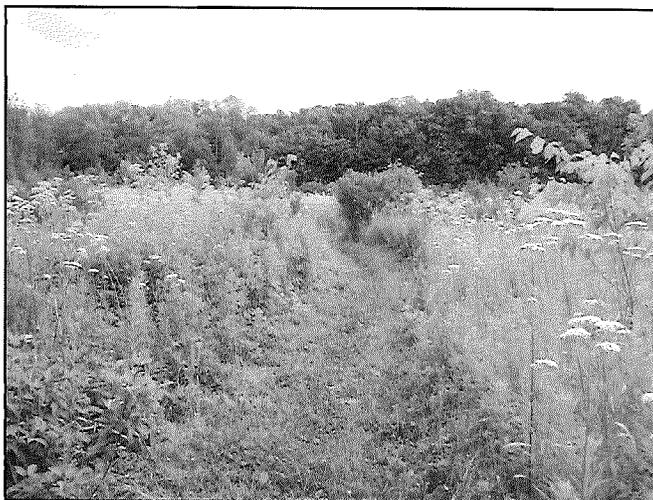
Photo # 6

Note : Photographie du sentier traversant le site de compensation au nord. Il s'agit du sentier du Lièvre (voir carte des sentiers du Bois de l'Équerre).

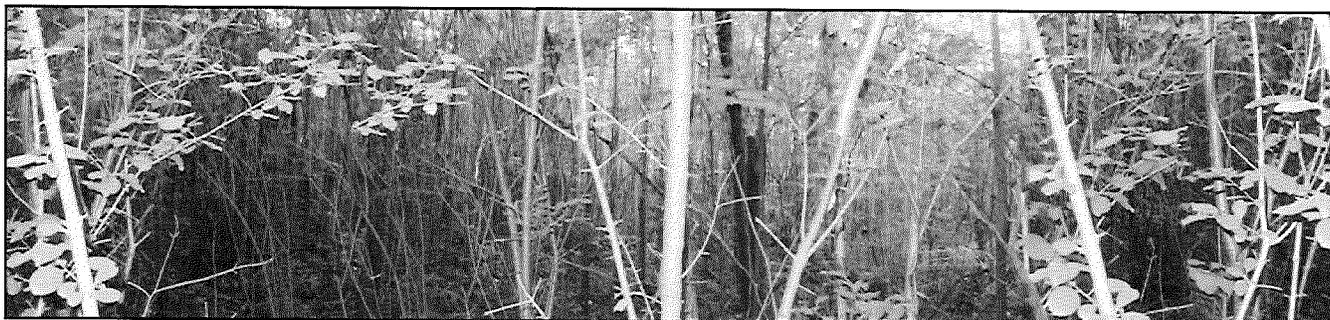
Photo # 7

Note : Photographie présentant une vue du nord-ouest de la compensation.

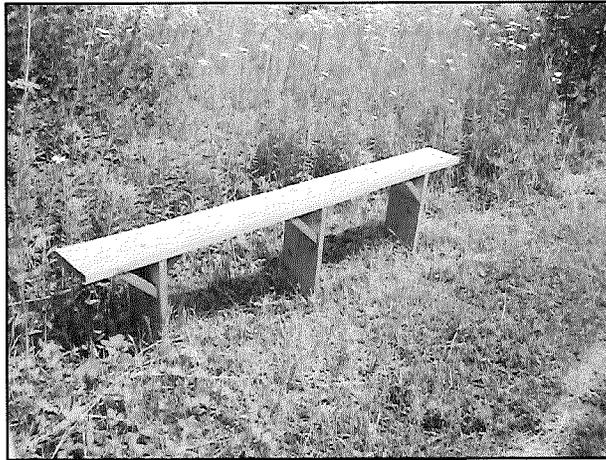
Photo # 8

Note : Photographie du banc placé en bordure du sentier du Lièvre au nord de la compensation.

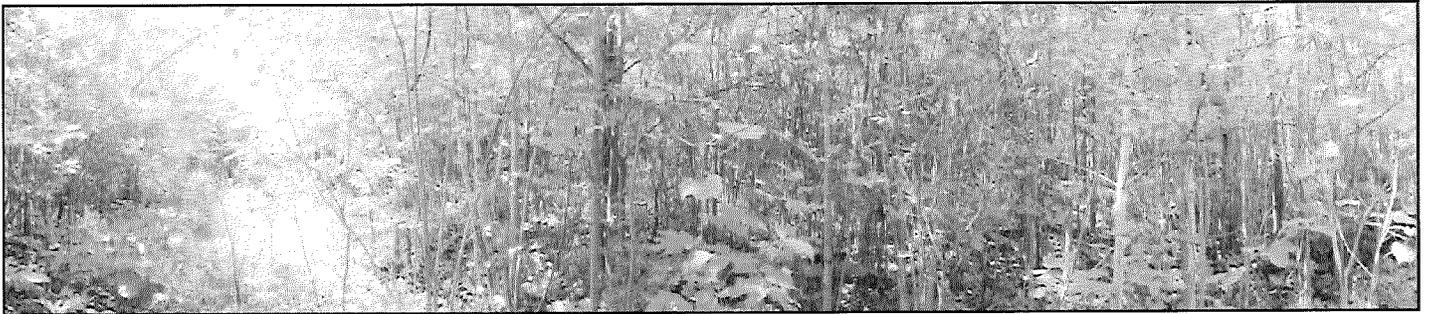
Photo # 9

Note : Photographie présentant une vue du nord-est de la compensation.

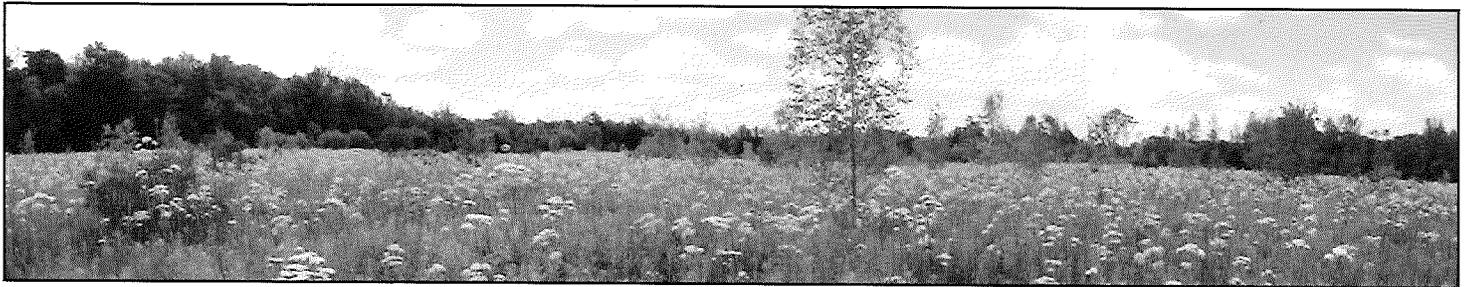
Photo # 1

Note : Vue panoramique du sud de la compensation.

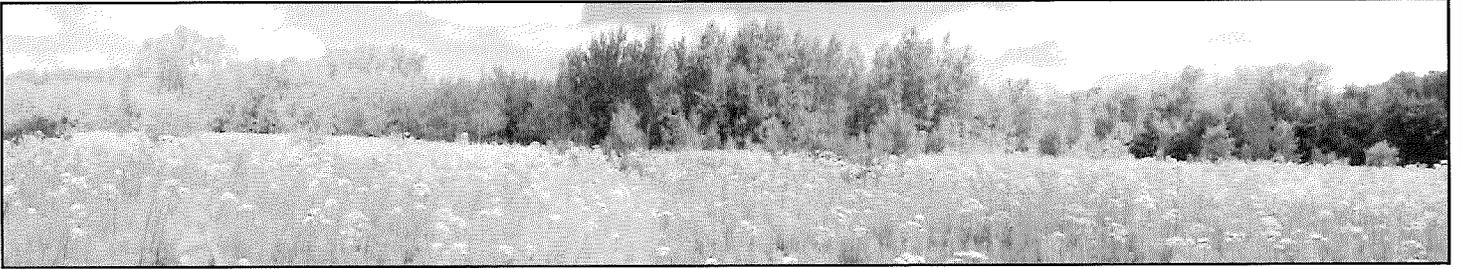
Photo # 2

Note : Vue panoramique du nord de la compensation.

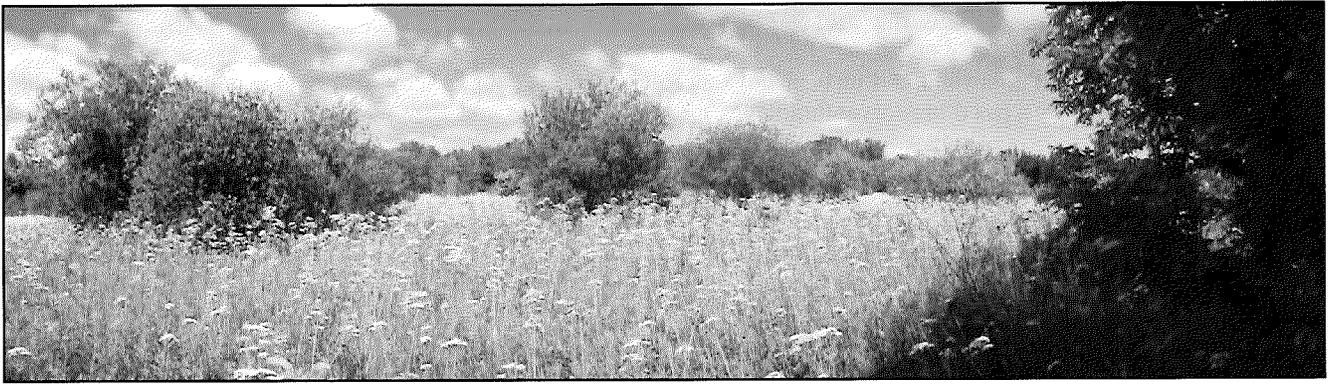
Photo # 3

Note : Vue panoramique à partir du sud-est de la compensation.

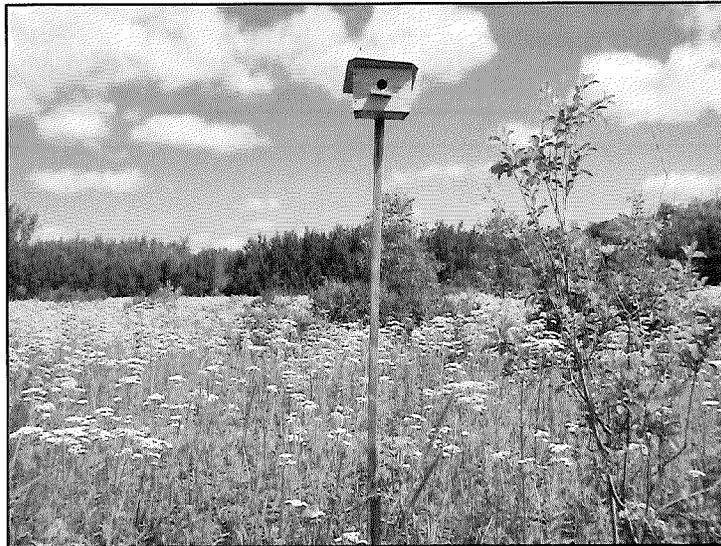
Photo # 4

N°	Note
3	Les seuls éléments anthropiques constatés sur le site sont un nichoir et un banc. Ils ne constitue pas de perturbations dans le sens où le nichoir favorise la présence d'oiseaux et que le banc est utile aux visiteurs du bois de l'Équerre

Note : Nichoir présent sur le site de compensation.

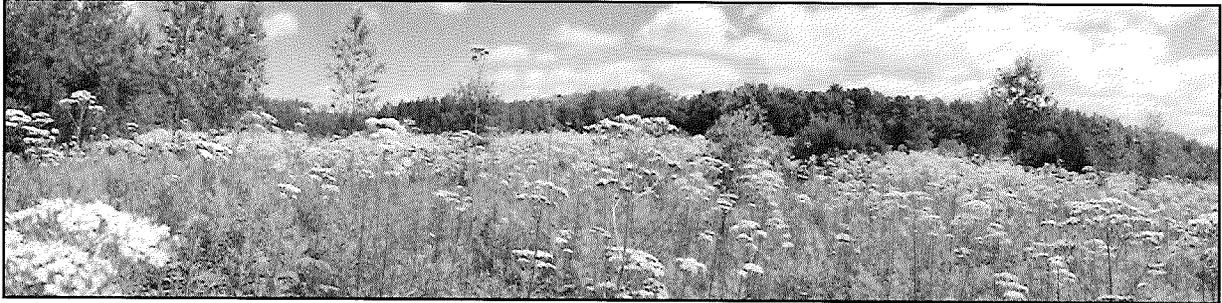
Photo # 5

Note : Vue panoramique à partir du sud-ouest de la compensation.

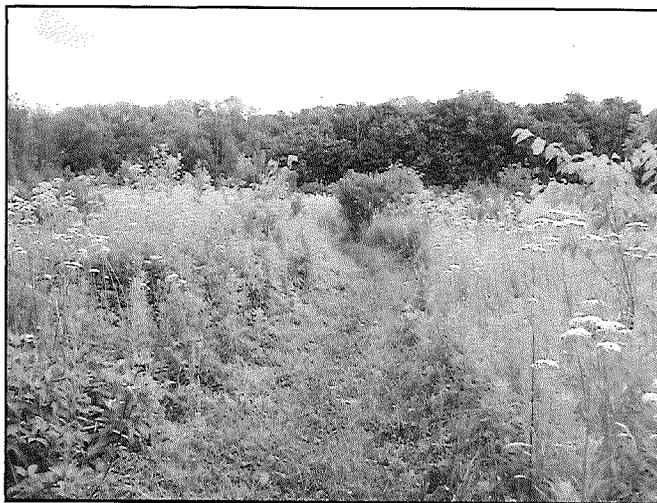
Photo # 6

Note : Photographie du sentier traversant le site de compensation au nord. Il s'agit du sentier du Lièvre (voir carte des sentiers du Bois de l'Équerre).

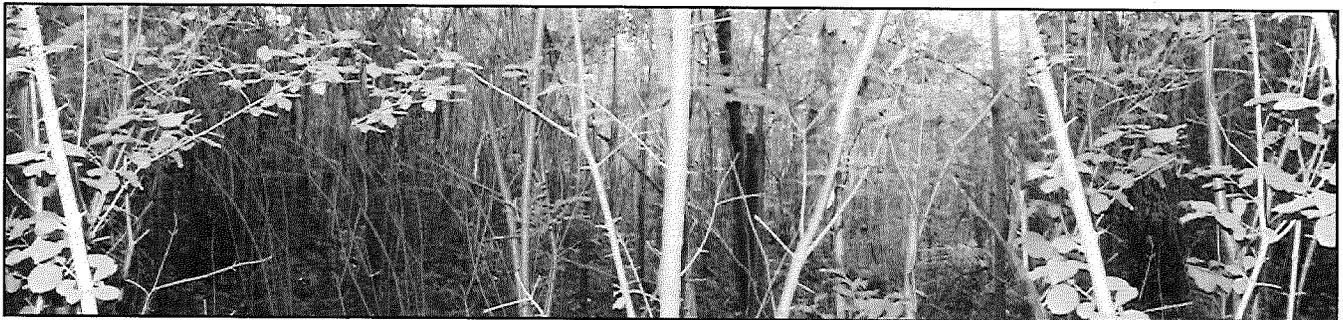
Photo # 7

Note : Photographie présentant une vue du nord-ouest de la compensation.

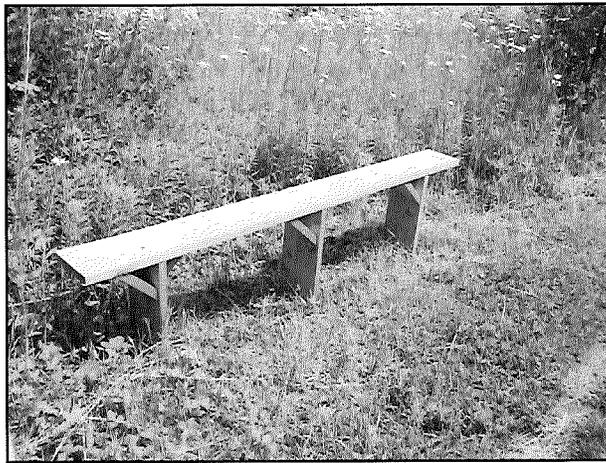
Photo # 8

Note : Photographie du banc placé en bordure du sentier du Lièvre au nord de la compensation.

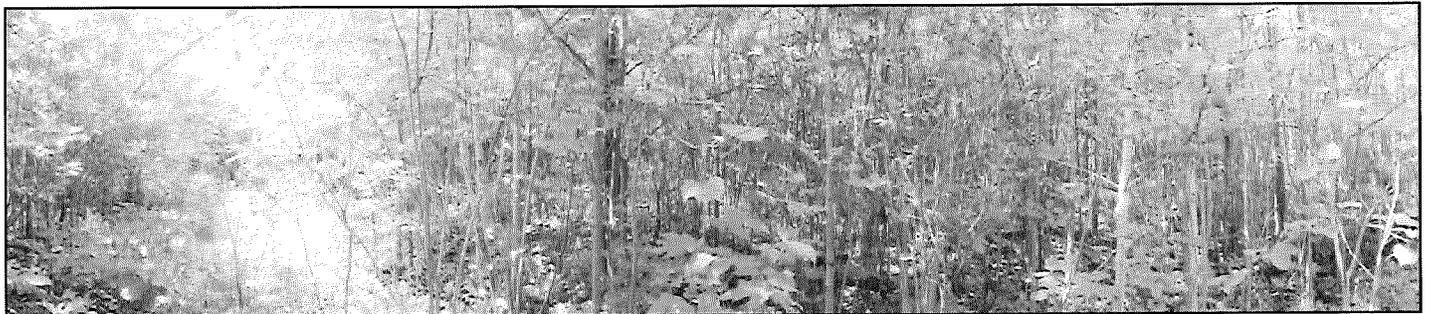
Photo # 9

Note : Photographie présentant une vue du nord-est de la compensation.
