Objet : Demande d'accès concernant :  
Lot 1 830 801 du cadastre du Québec à Vaudreuil-Dorion

## AVIS DE NON-CONFORMITÉ

**Objet : Rejet d'eau usée dans l'environnement, provenant d'un système de traitement des eaux usées communautaire, lot 1 830 801, cadastre du Québec, secteur Domaine en haut, Vaudreuil-Dorion**

**RAPPORT D'INSPECTION**  
Centre de contrôle environnemental du Québec

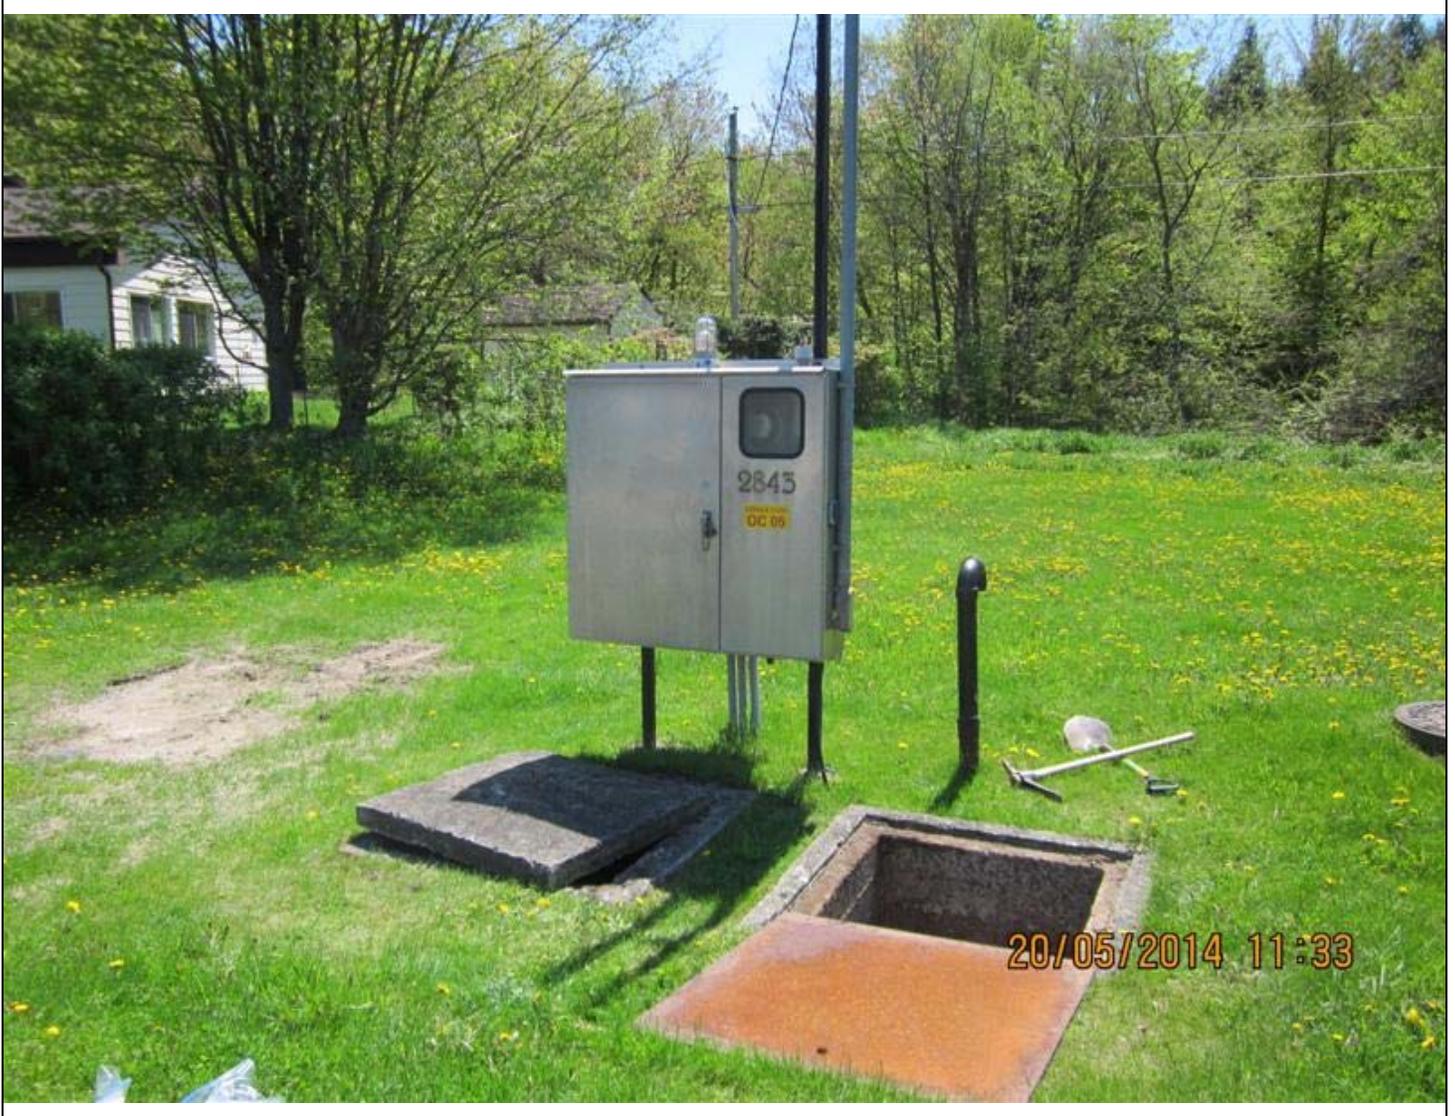
IMG\_0561.jpg

Le couvercle en béton à gauche sur cette photo renferme la deuxième partie de la fosse septique. Le couvercle en métal carré, à droite donne accès à la station de pompage où on peut y voir les flottes de hauts niveaux qui actionne la station.

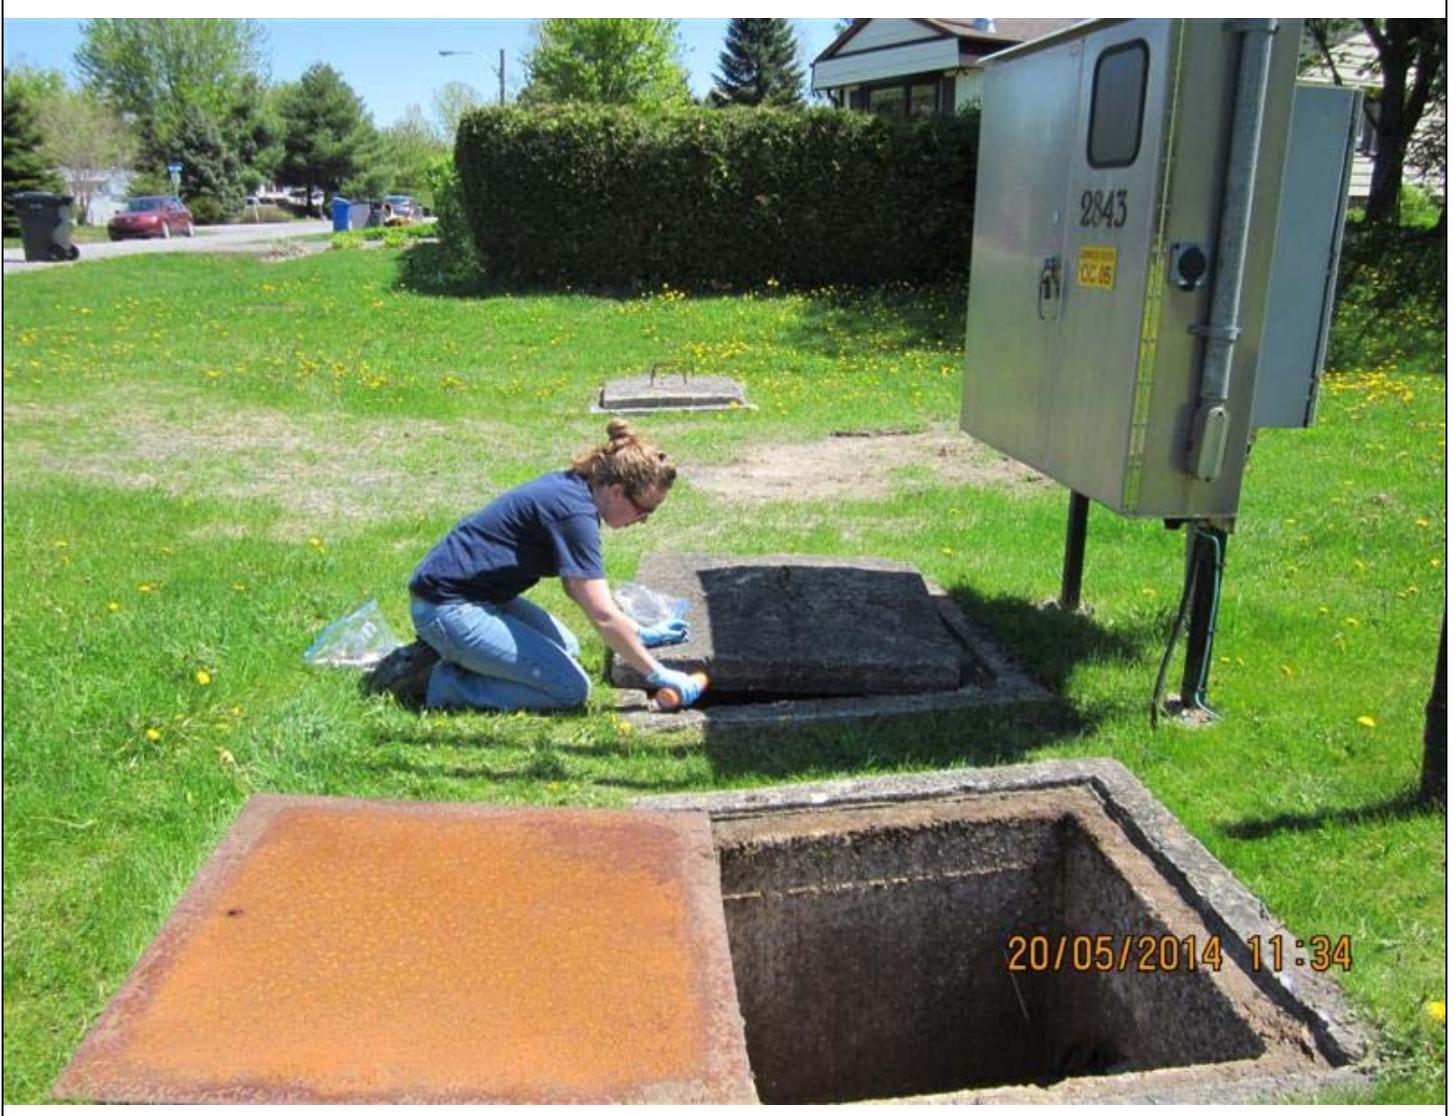
IMG\_0562.jpg

J'ai versé 1.5 L de fluorescéine 10% P/V dans la deuxième partie de la fosse septique à 11h34.

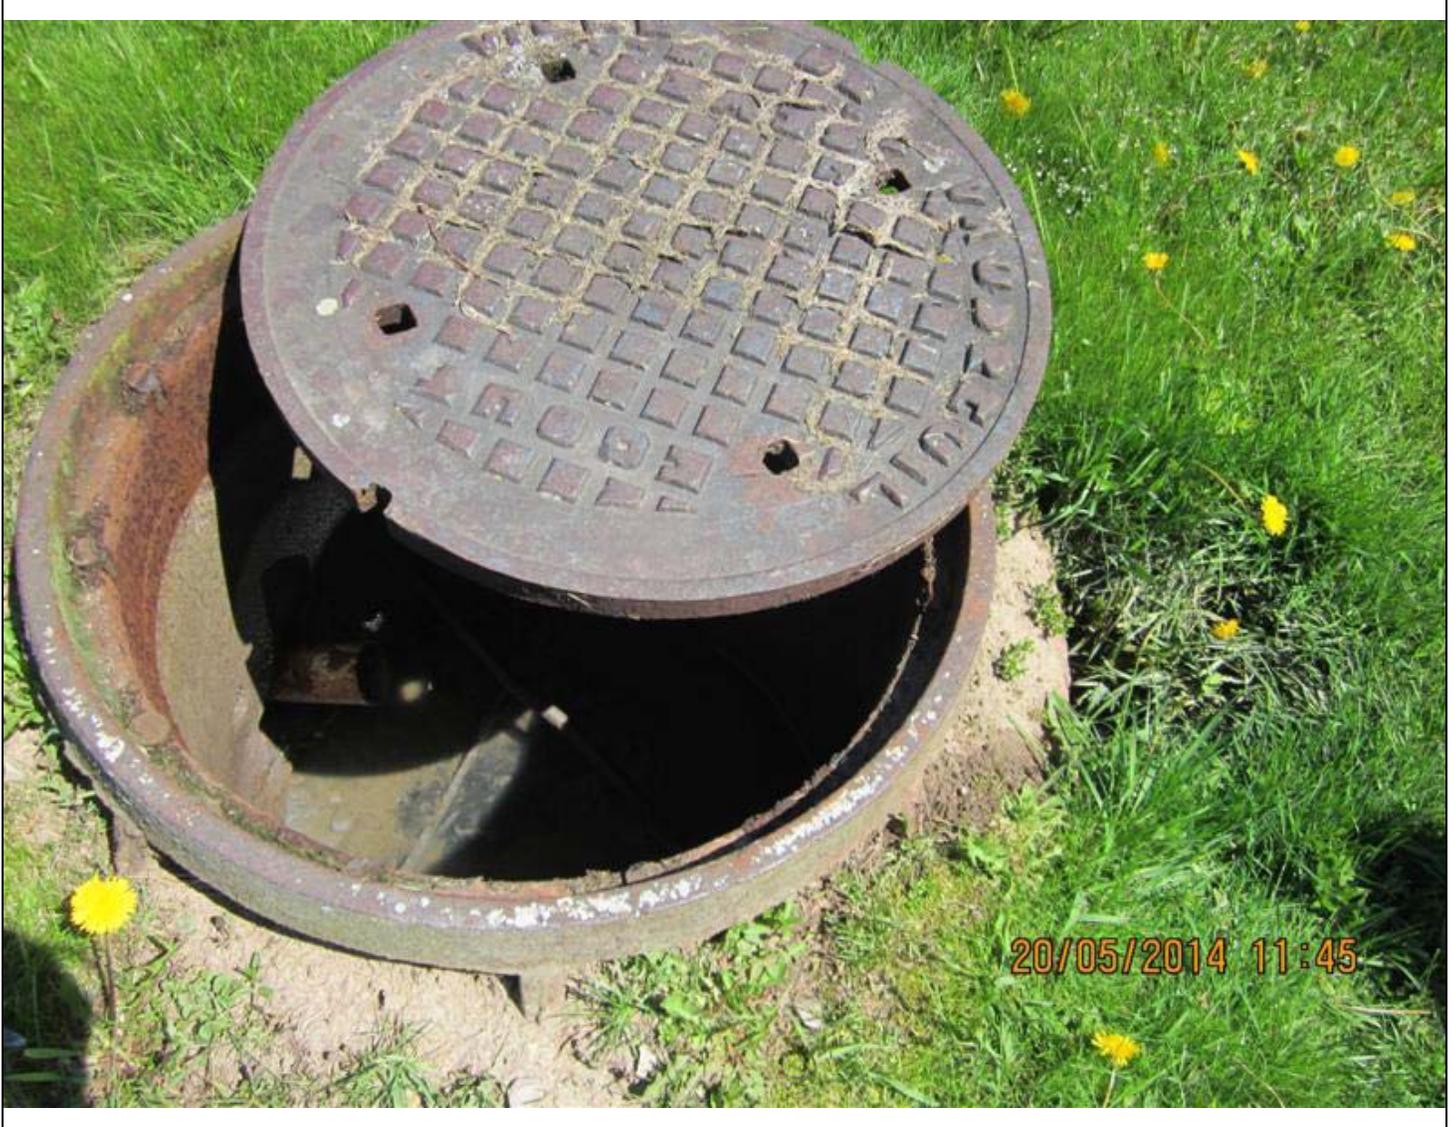
IMG\_0563.jpg

Nous avons ouvert légèrement le deuxième couvercle de la fosse septique commune afin d'y mettre de la fluorescéine, dans le but de valider si les eaux qui s'écoulent des tuyaux au bout du terrain sont des eaux qui proviennent de la fosse septique. Nous avons aussi ouvert le couvercle de métal recouvrant la station de pompage. J'ai vidé 1.5L de fluorescéine (10% P/V) dans la deuxième partie de la fosse septique à 11h34 (*photo IMG\_0562.jpg*). Nous avons aussi ouvert le couvercle d'un regard identifié « Égout » situé juste un peu derrière la station de pompage, nous constatons que sous ce couvercle, il y a un tuyau blanc d'environ 2 pouces qui provient de la station de pompage. De l'eau claire recouvre le fond du trou d'homme et la profondeur totale de cet ouvrage est d'au plus 2 pieds (*photo IMG\_0563.jpg*).

Regard identifié " Égout " situé juste un peu derrière la station de pompage.

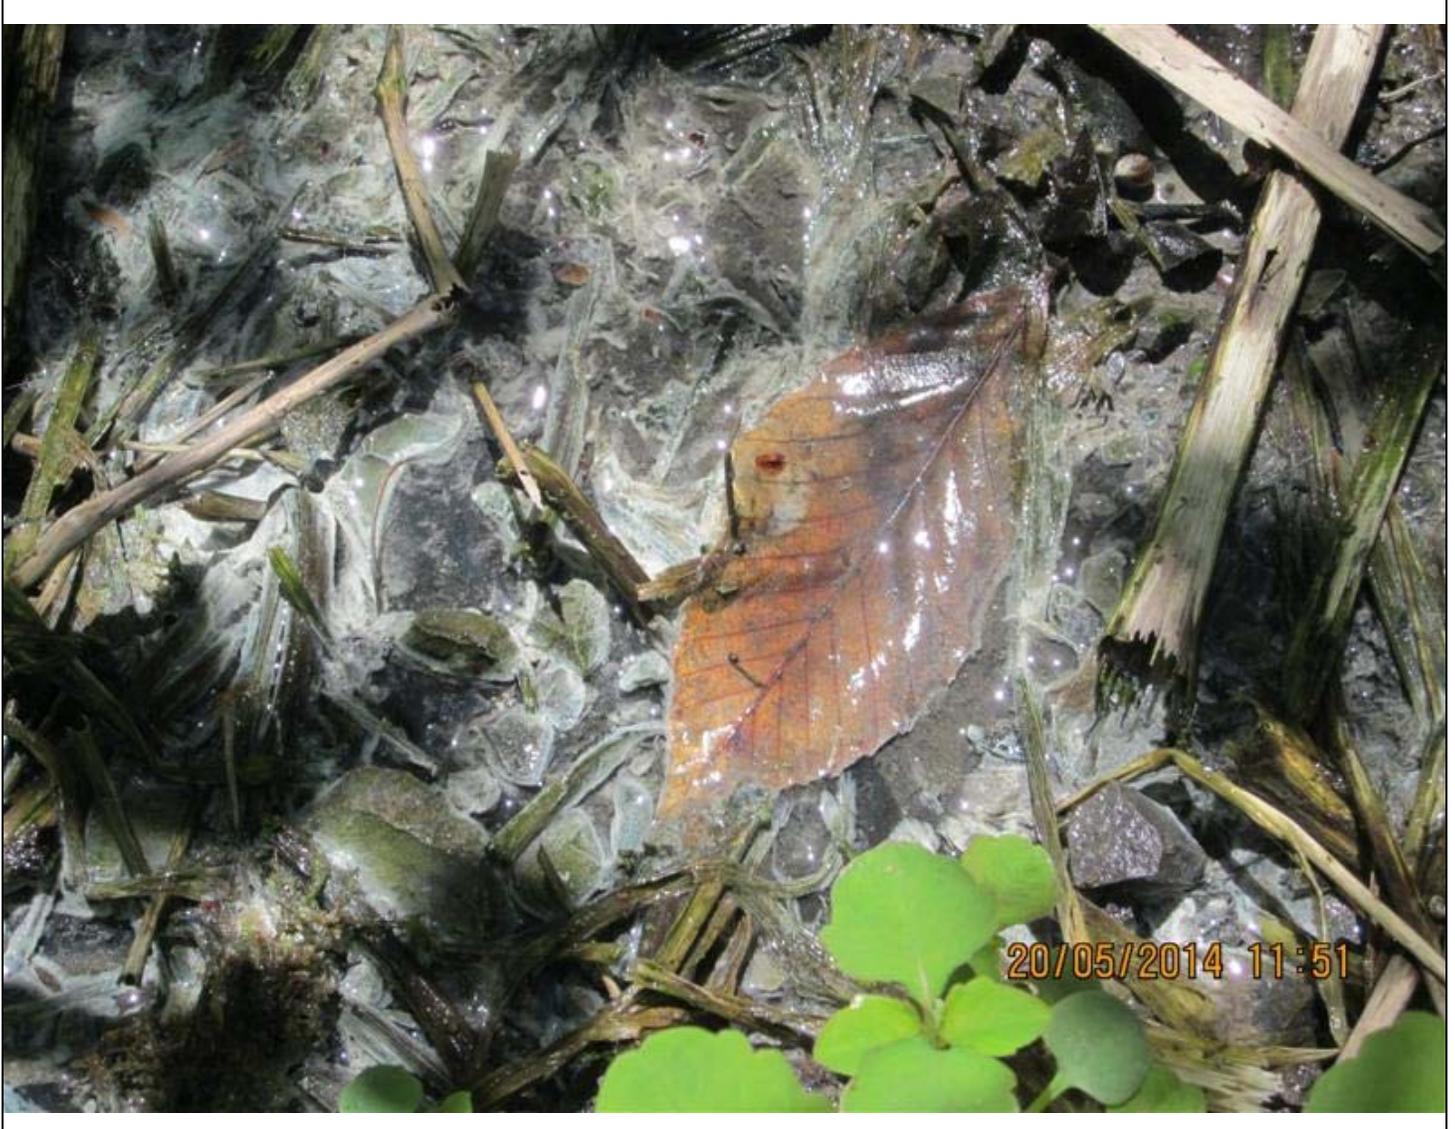
IMG\_0564.jpg

Nous nous rendons inspecter les limites du terrain sur lequel se trouvent les installations que nous avons identifiées comme étant la fosse septique communautaire. Directement au bout du terrain, il y a un talus abrupt dans lequel nous pouvons identifier 4 tuyaux rigides, d'environ 4 pouces (*photo IMG\_0566.jpg*). Je note la présence d'un filet d'eau qui s'écoule de ses tuyaux. Le talus est abrupte, on note du décrochage des sol dans la pente, un arbre a été déraciné au fil des années. Une forte odeur caractéristique aux eaux usées est perceptible sur les lieux. Au bas de certains des tuyaux où on note des écoulements, on peut constater la présence de matières blanche dans l'eau, une caractéristique des eaux usées (*photos IMG\_0564.jpg, IMG\_0567.jpg*).

Présence de matières blanches dans l'eau un peu stagnante près des écoulements

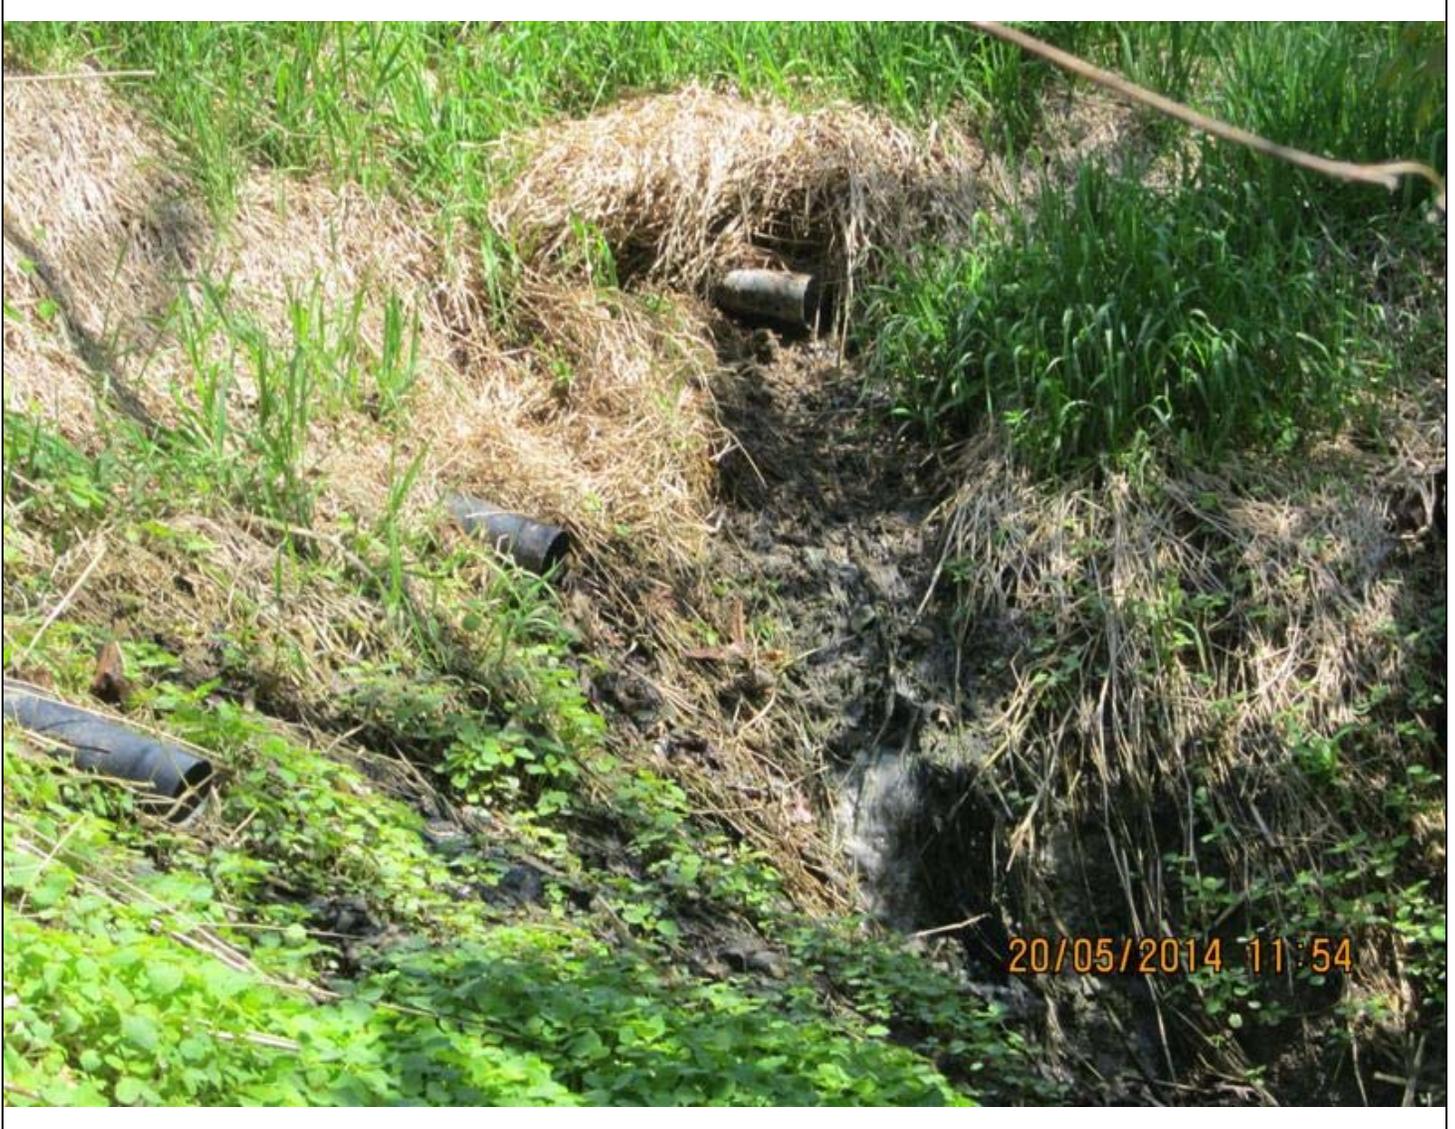
IMG\_0566.jpg

Vue sur trois des quatre tuyaux de rejets que nous avons repérés sur le terrain, par lesquels les écoulements d'eaux usées se produisent.

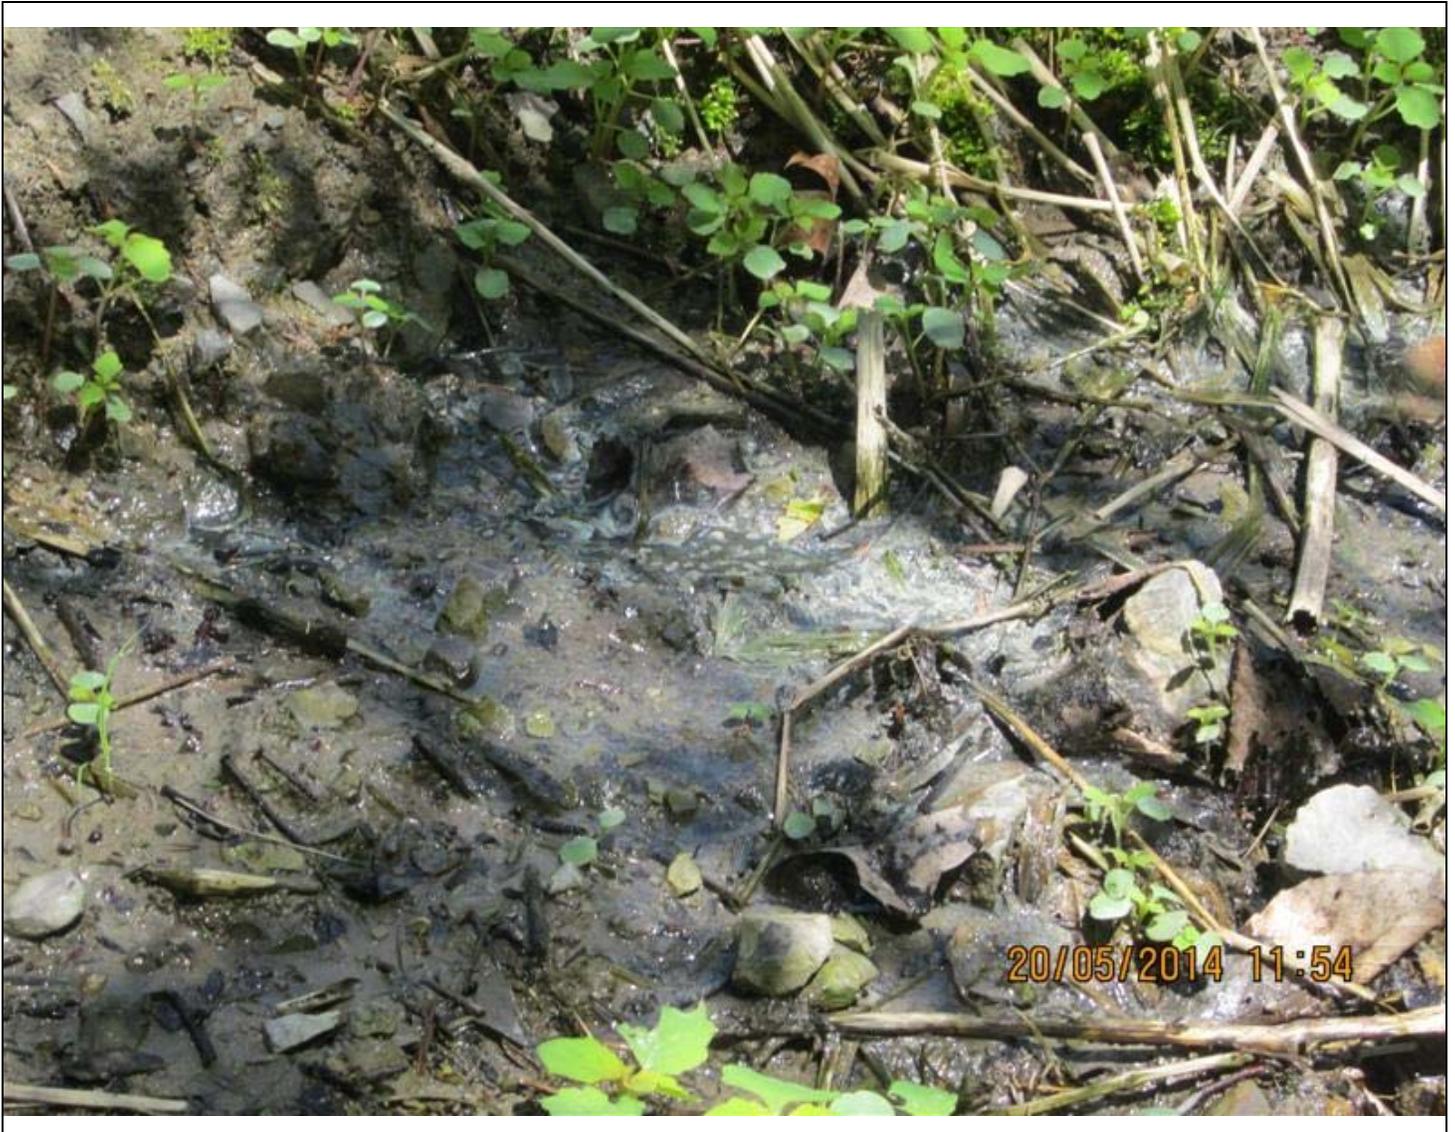
IMG\_0567.jpg

Eaux avec particules blanches, caractéristiques aux eaux usées.

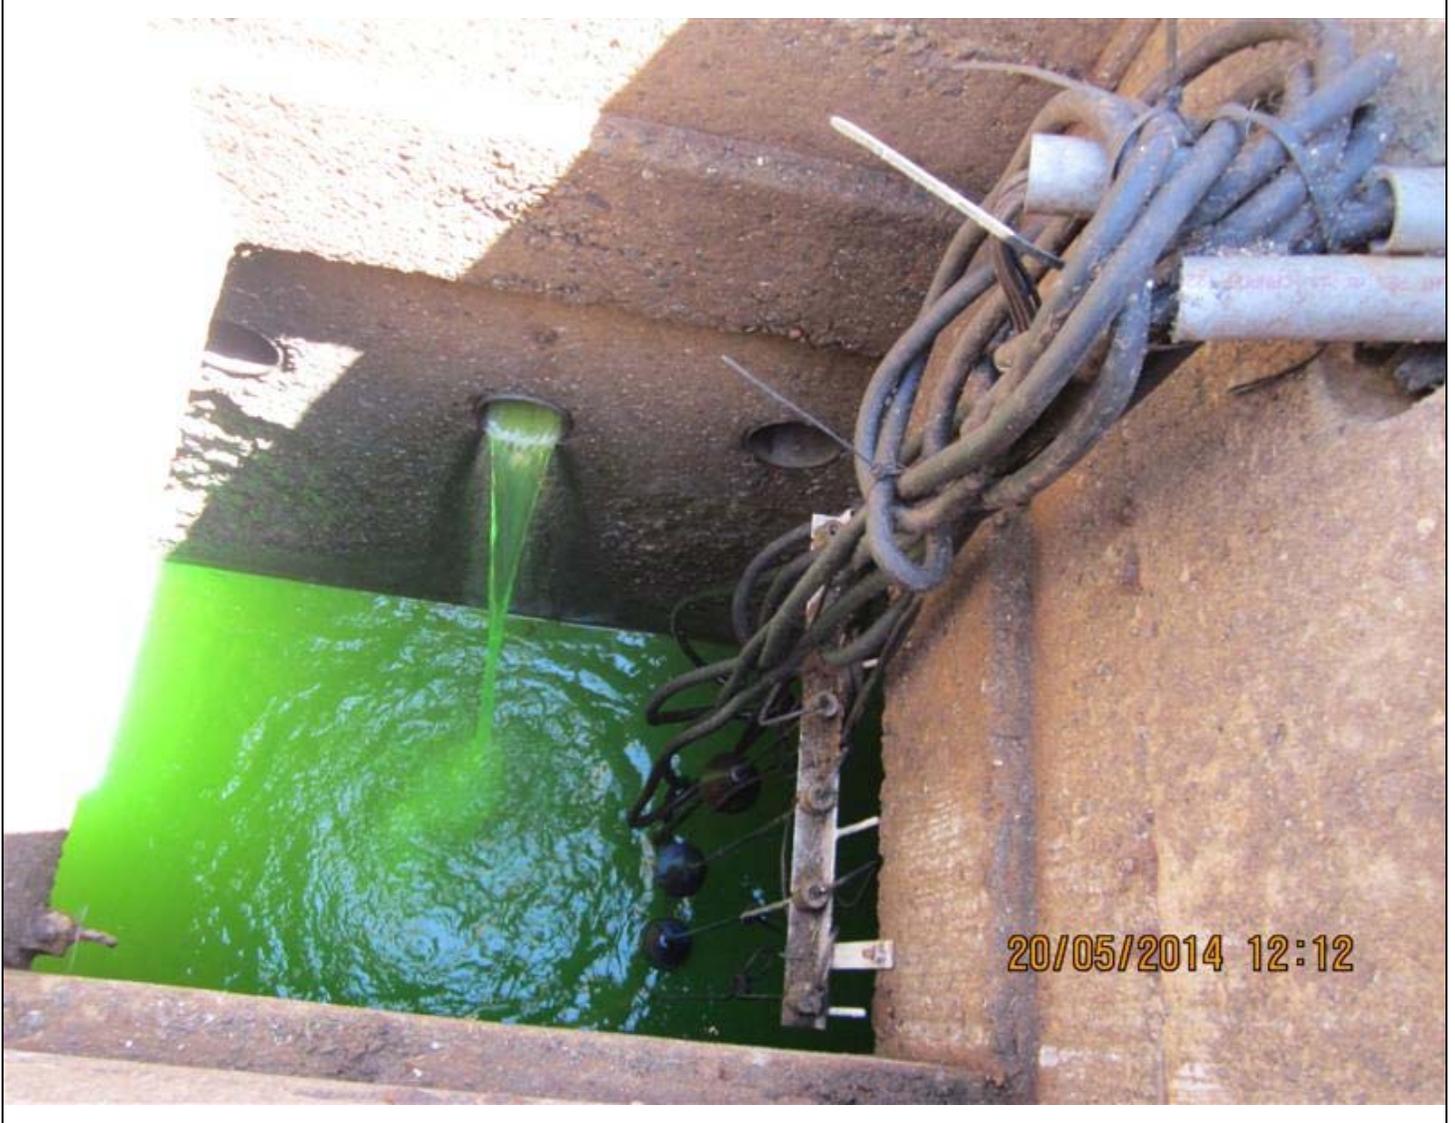
IMG\_0569.jpg

Nous avons constaté que la coloration par la fluorescéine provenant de la fosse septique est apparue dans la station de pompage à 12h12 (*photo IMG\_0569.jpg*).

Nous avons constaté la coloration dans la station de pompage à 12h12.

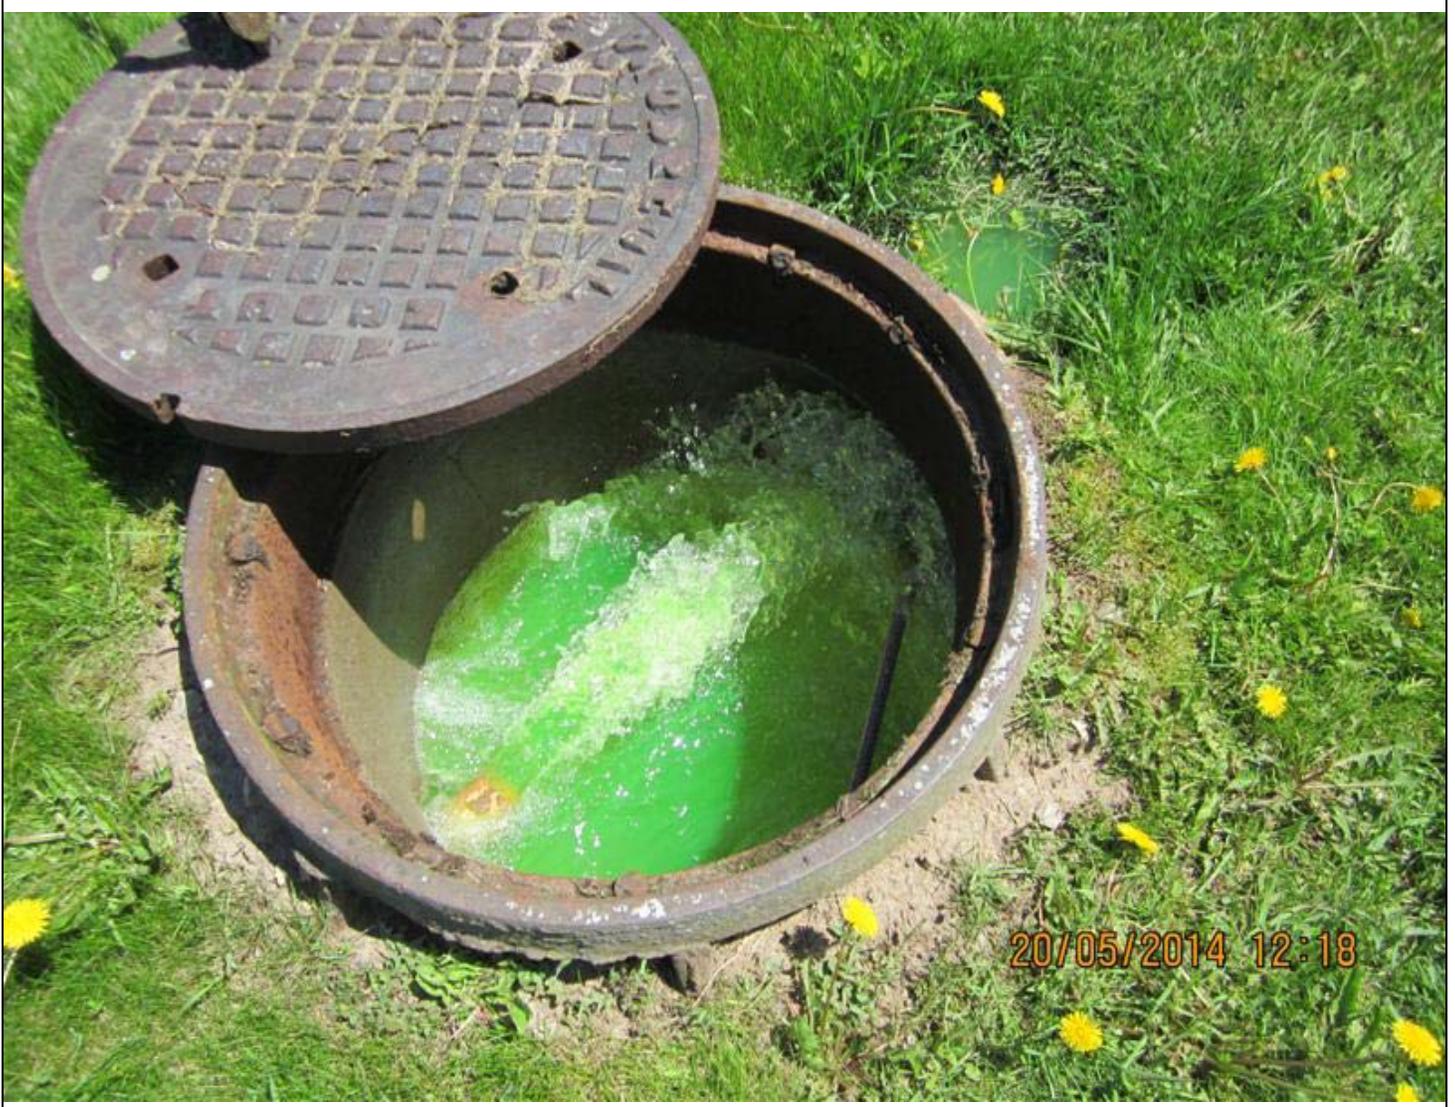
IMG\_0571.jpg

Lorsque le niveau d'eau de la station de pompage a atteint les flottes d'un certain niveau, la pompe de la station de pompage s'est mise en marche. Le regard d'égout ouvert précédemment s'est rempli d'eau colorée par la fluorescéine (*photo IMG\_0571.jpg*). Nous nous sommes rendu au bout du terrain afin de valider si l'eau colorée s'écoulait des tuyaux précédemment identifiés. Le débit de l'eau provenant des tuyaux dans le haut du talus précédemment constaté était beaucoup plus fort. Nous avons pris plusieurs photos (*photos IMG\_0574.jpg, IMG\_0575.jpg, IMG\_0577.jpg*) des écoulements lorsque la station de pompage était en marche et nous avons prélevé un échantillon d'eau dans un pot de verre afin de valider la présence de coloration verte dans le rejet (*photo IMG\_0581.jpg*).

La station de pompage s'est mise en marche à 12h18. Le regard identifié plutôt derrière la station de pompage s'est rempli d'eau colorée par la fluorescéine.

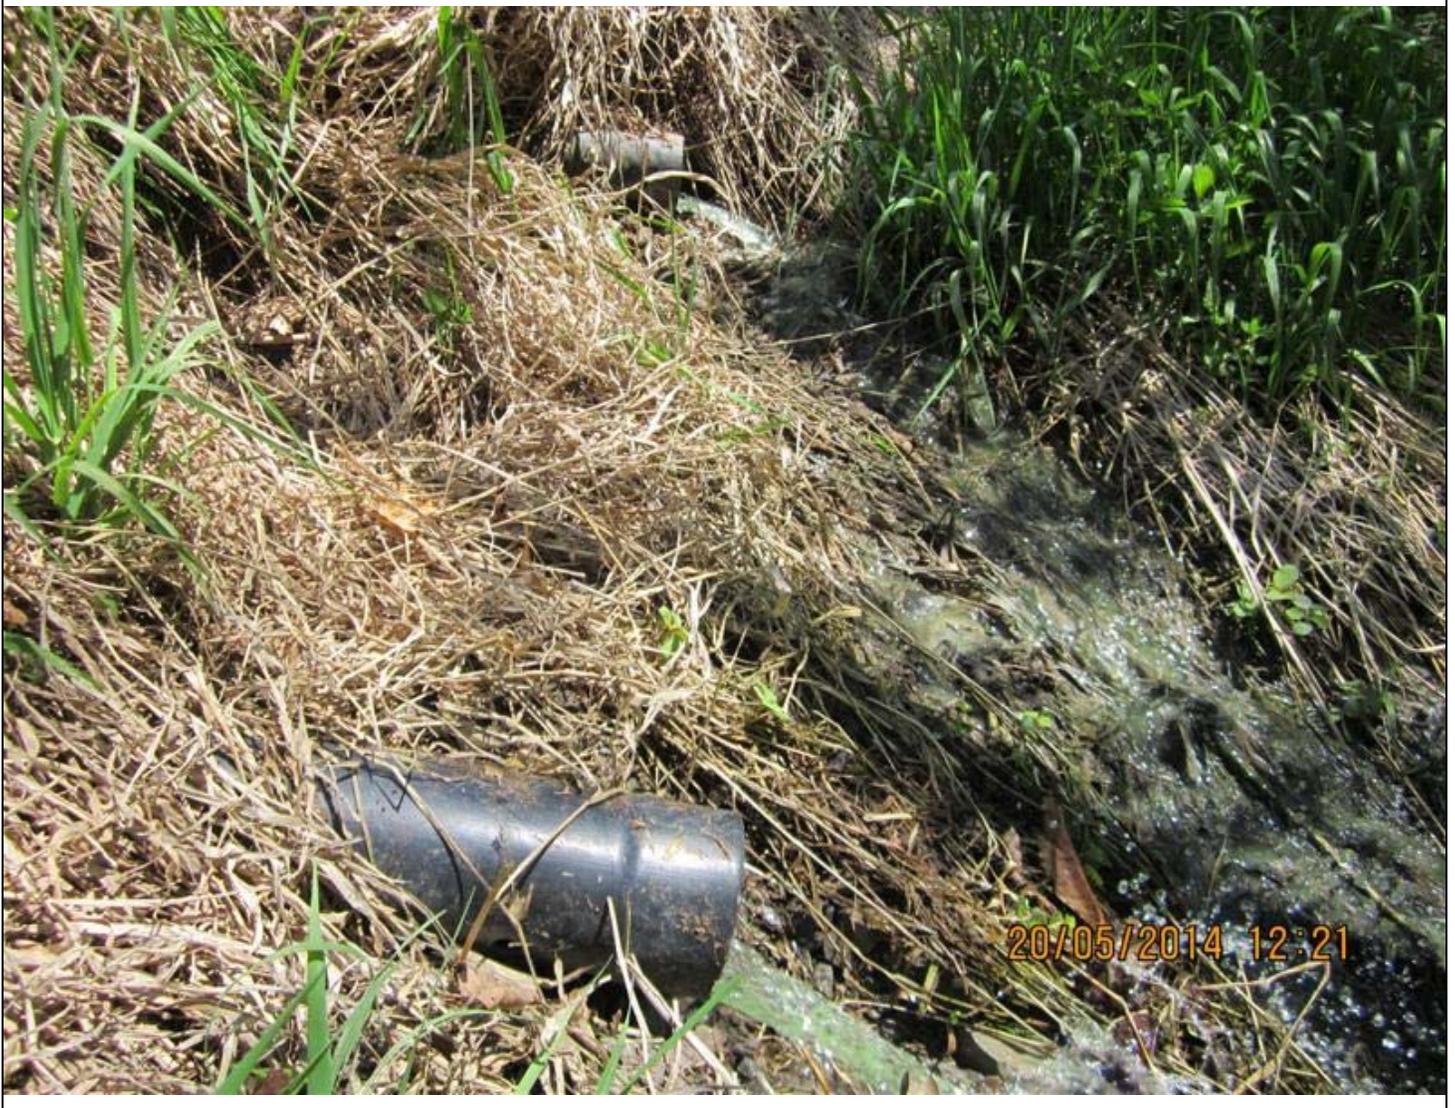
IMG\_0574.jpg

La station de pompage a été en marche environ 8 minutes (12h18 à 12h24), pendant ce temps les écoulements avaient un très fort débit, après l'arrêt de la station de pompage, les écoulements ont retrouvé un débit plus faible comme nous l'avions constaté lors de notre arrivée sur les lieux.

Pendant que la station de pompage était en marche, l'eau rejeter par les tuyaux dans l'environnement avait un fort débit. Voici deux des quatre tuyaux repérés sur le terrain, avec leur rejet pendant que la station de pompage est en marche.

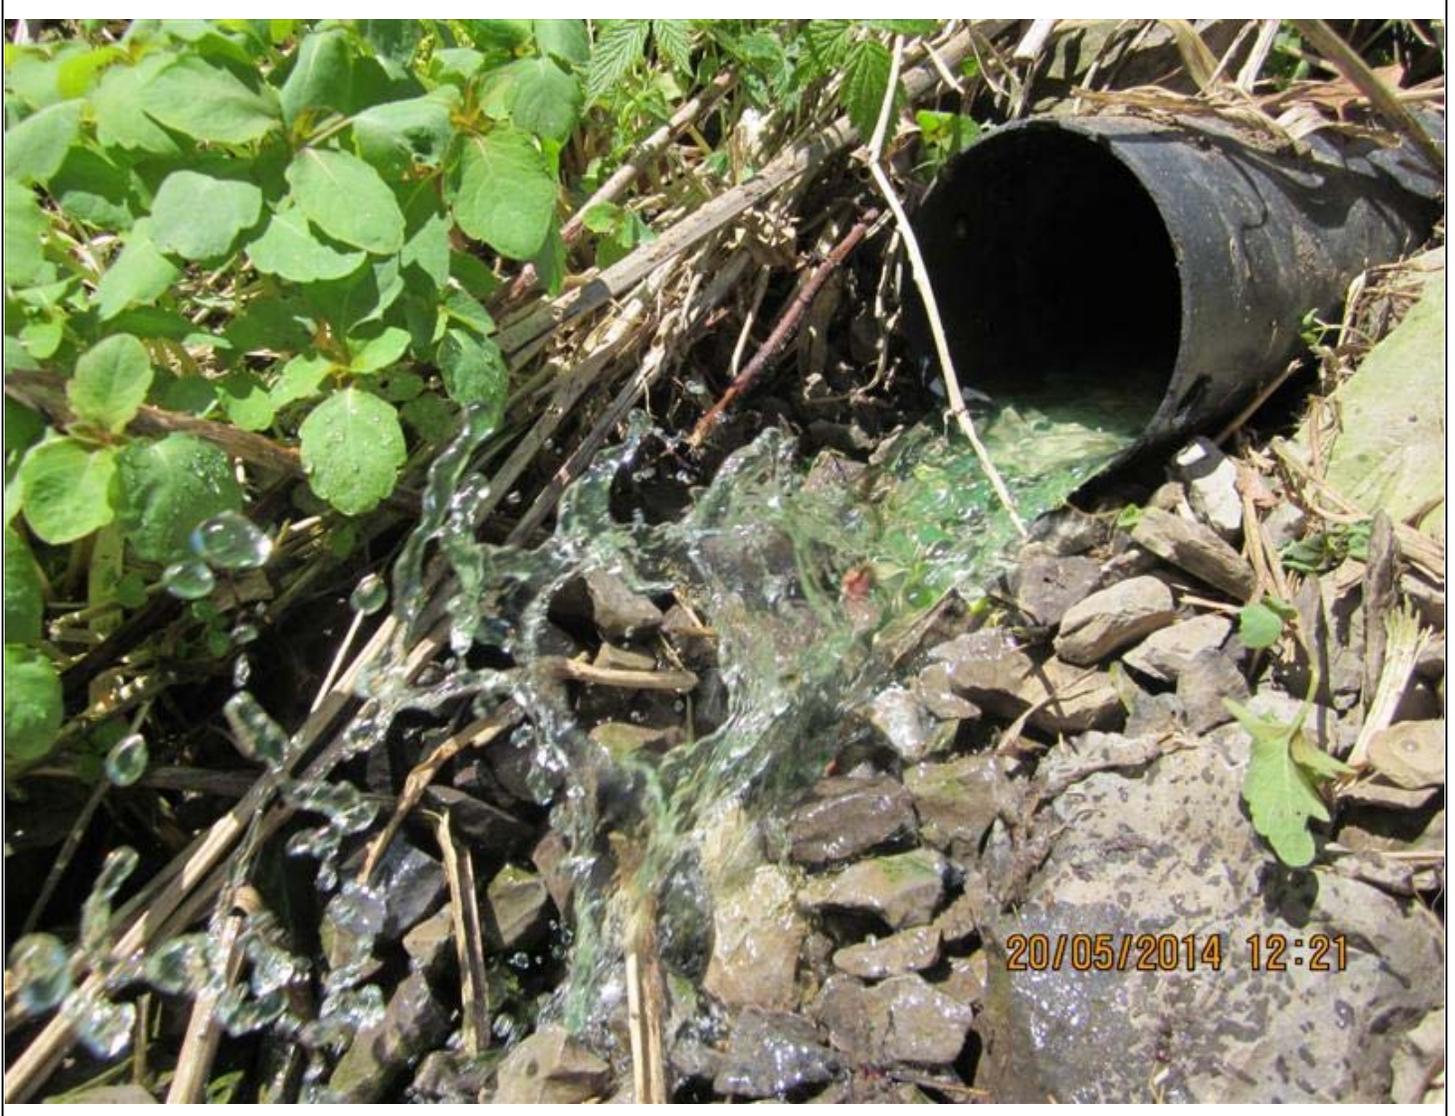
IMG\_0575.jpg

En conclusion, après avoir effectué la coloration d'une partie de la fosse septique, nous avons pu constater que la coloration verte de la fluorescéine est apparue dans l'environnement. Nous pouvons confirmer qu'il y a des écoulements d'eaux usées dans l'environnement, et ses écoulements rejoignent un cours d'eau intermittent au bas du talus.

Rejet d'eaux usées colorées de fluorescéine.

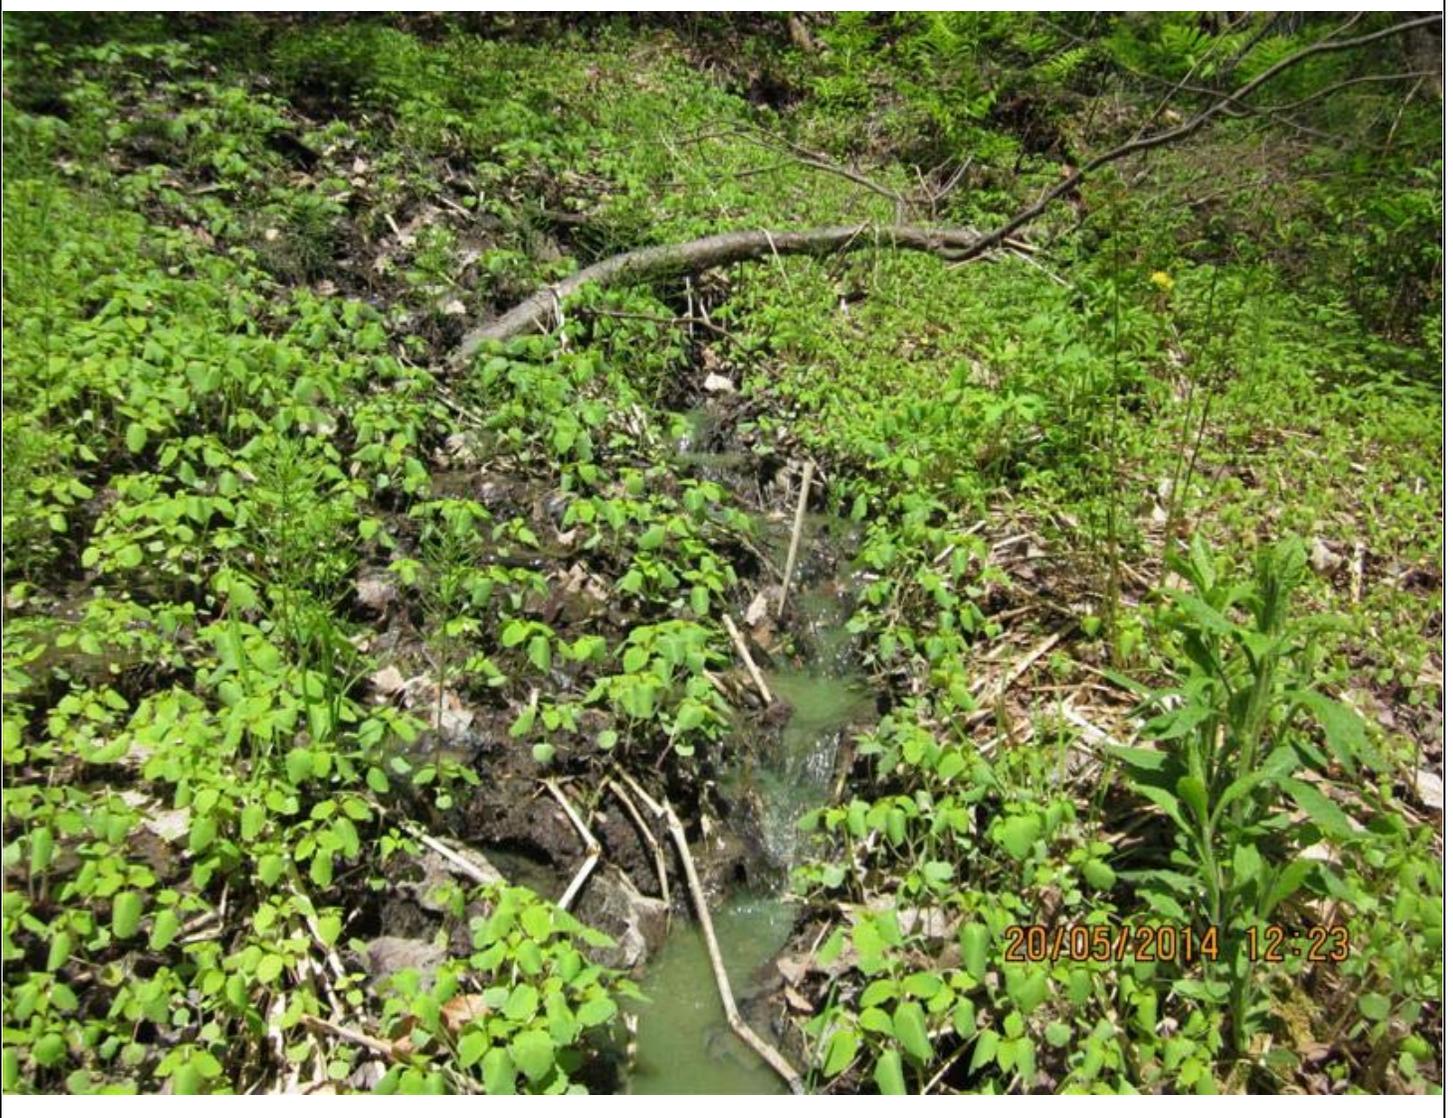
IMG\_0577.jpg

<p><b>Atteinte à la qualité de l'eau, du sol, de l'air, à la végétation ou à la faune :</b> Risque d'atteinte significative (modéré)  <b>Explication :</b> Les écoulements d'eaux usées dans l'environnement depuis plusieurs années ont créé de l'érosion qui a mené au décrochage des sols en place.  <b>Les conséquences sont :</b> réversibles en tout ou en partie  <b>Explication :</b> Lorsque les écoulements cesseront, l'érosion causée par ses écoulements cessera aussi.</p>	
	<p><b>Vulnérabilité du milieu touché ou susceptible d'être touché :</b> Moyennement sensible (modéré)  <b>Explication :</b> Le rejet dans l'environnement rejoint un cours d'eau intermittent en bas de la pente.</p>

Écoulement de l'eau coloré par la fluorescéine dans l'environnement se rendant jusqu'à un fossé intermittent.

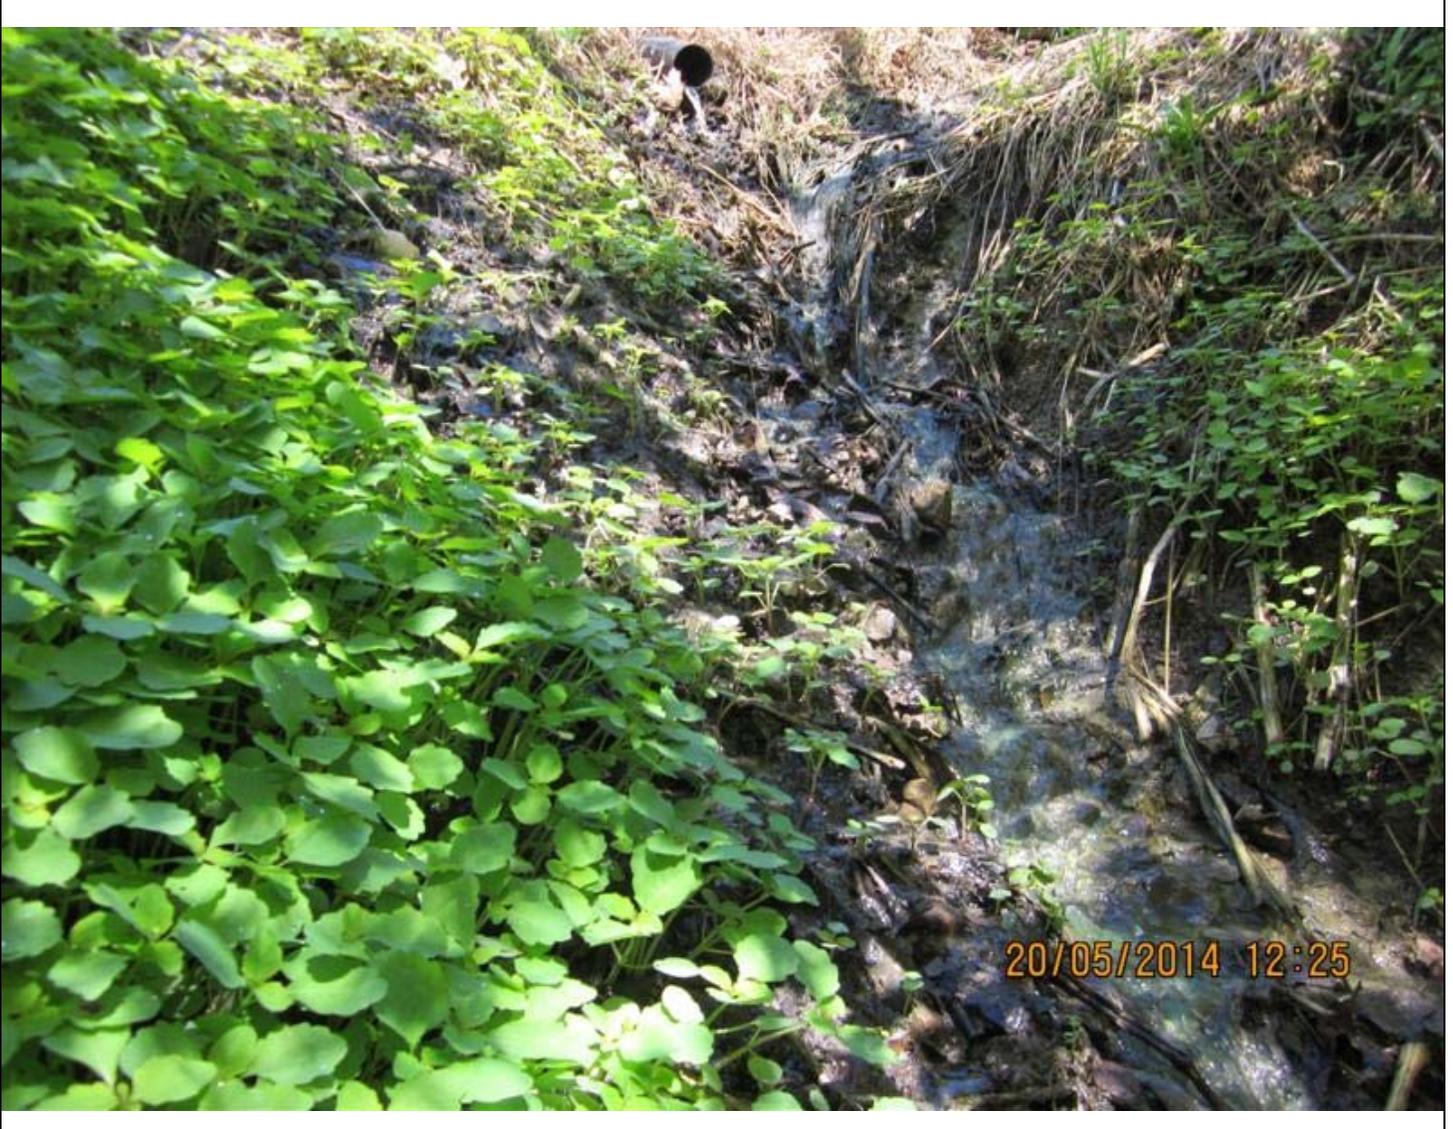
IMG\_0579.jpg

Après environ 8 minutes de fonctionnement, la station de pompage s'est arrêtée. Le débit des écoulements est redevenu plus faible.

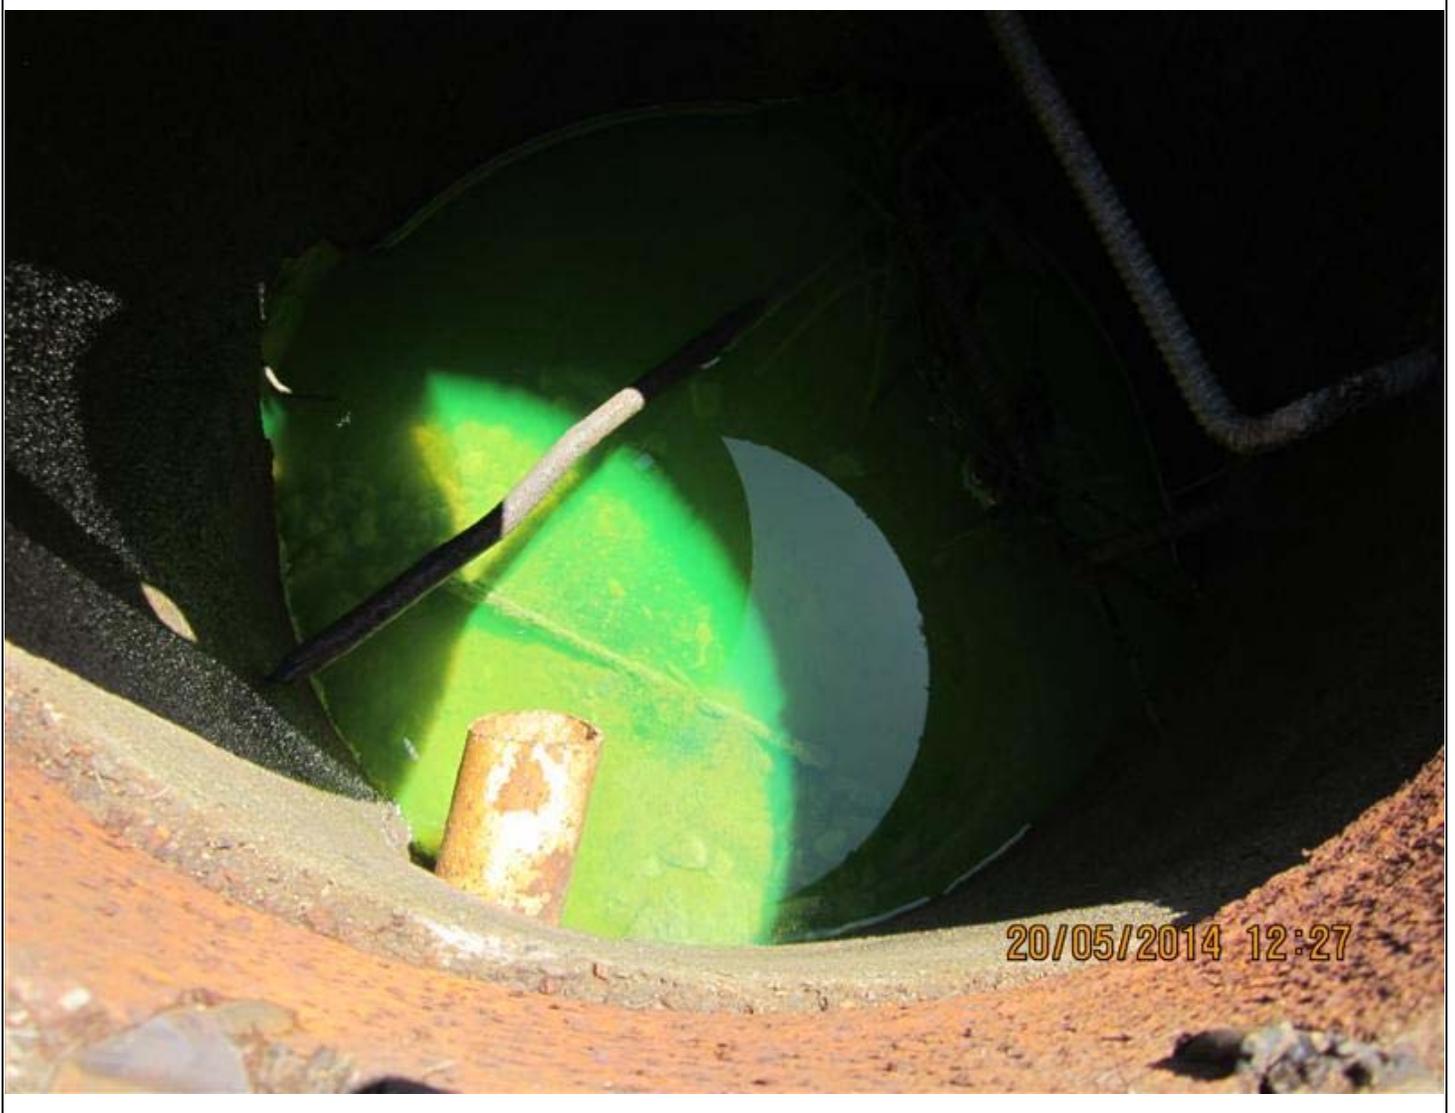
IMG\_0580.jpg

Intérieur du regard d'égout, derrière la station de pompage, après l'arrêt de la station de pompage.
