Objet : Demande d'accès concernant :  
Lot 1 830 801 du cadastre du Québec à Vaudreuil-Dorion

## AVIS DE NON-CONFORMITÉ

**Objet : Rejet d'eau usée dans l'environnement, provenant d'un système de traitement des eaux usées communautaire, lot 1 830 801, cadastre du Québec, secteur Domaine en haut, Vaudreuil-Dorion**

**RAPPORT D'INSPECTION**  
Centre de contrôle environnemental du Québec

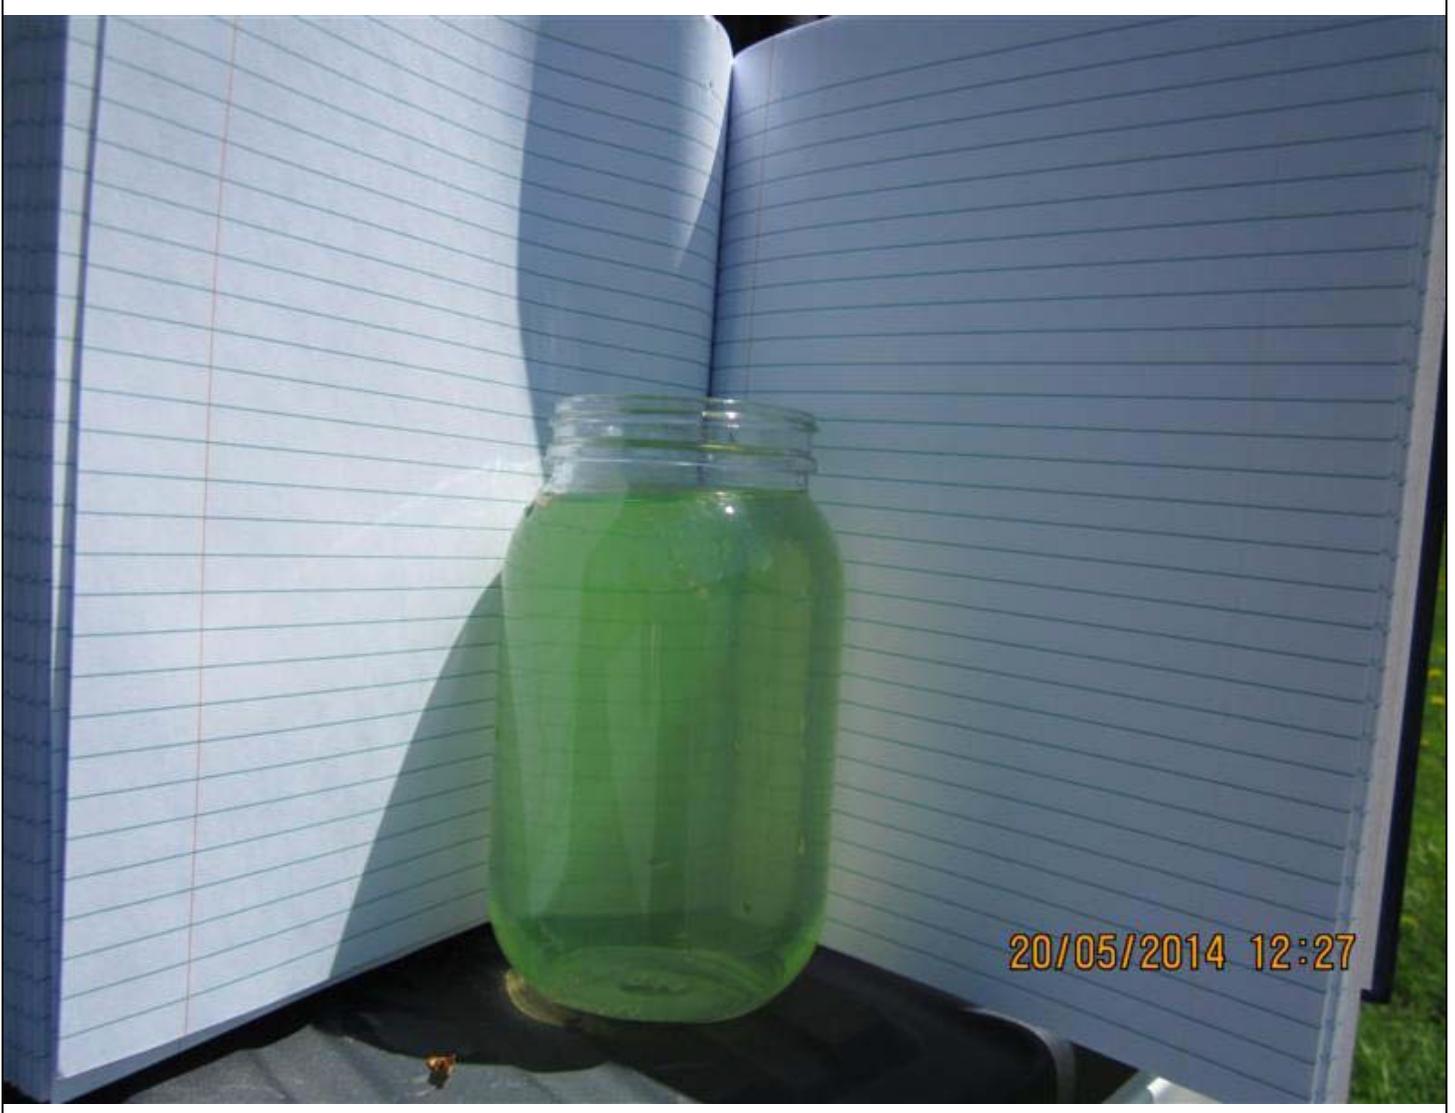
IMG\_0581.jpg

Lorsque le niveau d'eau de la station de pompage a atteint les flottes d'un certain niveau, la pompe de la station de pompage s'est mise en marche. Le regard d'égout ouvert précédemment s'est rempli d'eau colorée par la fluorescéine (*photo IMG\_0571.jpg*). Nous nous sommes rendu au bout du terrain afin de valider si l'eau colorée s'écoulait des tuyaux précédemment identifiés. Le débit de l'eau provenant des tuyaux dans le haut du talus précédemment constaté était beaucoup plus fort. Nous avons pris plusieurs photos (*photos IMG\_0574.jpg, IMG\_0575.jpg, IMG\_0577.jpg*) des écoulements lorsque la station de pompage était en marche et nous avons prélevé un échantillon d'eau dans un pot de verre afin de valider la présence de coloration verte dans le rejet (*photo IMG\_0581.jpg*).

Échantillon d'eaux usées prélevé dans un pot de vert au bout d'un des tuyaux de rejet pour valider la coloration verte, laissé par la fluorescéine versé dans la fosse septique.
