Objet : Demande d'accès à l'information concernant les rapports d'inspection entre
1^{er} janvier et 31 décembre 2012

RAPPORT D'INSPECTION

Lieu inspecté	
Nom du lieu : rues Omer-Deserres et Gaston-Dumoulin (ville de Blainville)	
Nom usuel du lieu : Lot 1 908 401, cadastre du Québec	
N° du lieu : X2100361	Type de lieu : Terrain vacant qui sépare un secteur résidentiel d'un secteur industriel
Localisation du lieu inspecté : Cadastre du Québec : 3592660	
Coordonnées géographiques du lieu (GÉO NAD 83 degrés décimaux) : 45,672899398700;-73,846870969700

NOTE AU DOSSIER

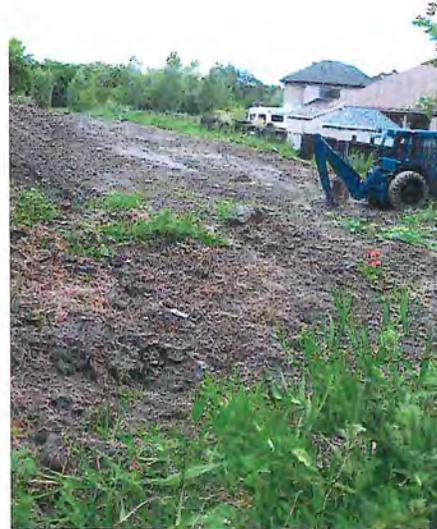
Photo no : 1

Aucune plantation et remblai dans cette zone (phase 4 et 5).

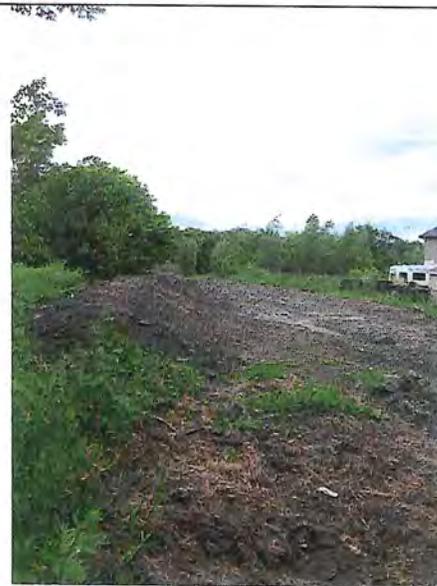
Photo no : 2

Aucune plantation et remblai dans cette zone (phase 4 et 5).

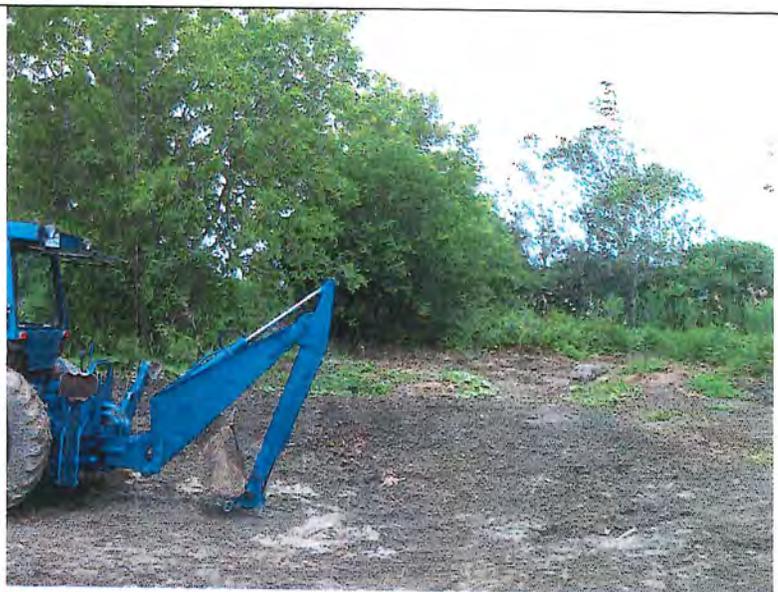
Photo no : 3

À l'endroit de la phase 3, nous avons constaté une zone de végétation abondante sans toutefois prendre le temps de faire l'inventaire exhaustif du lieu, se réservant l'exercice une fois la compensation complètement terminée. Il est possible d'observer la région boisée sur la photo 3 derrière la pelle mécanique bleue.

Aucune plantation et remblai dans cette zone (phase 4 et 5).

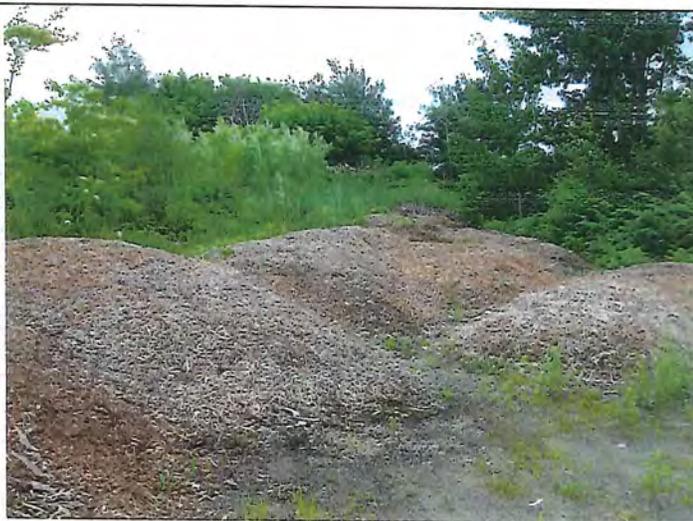
Photo no : 4

Dépôt de paillis dans la zone qui correspond à la phase 2.

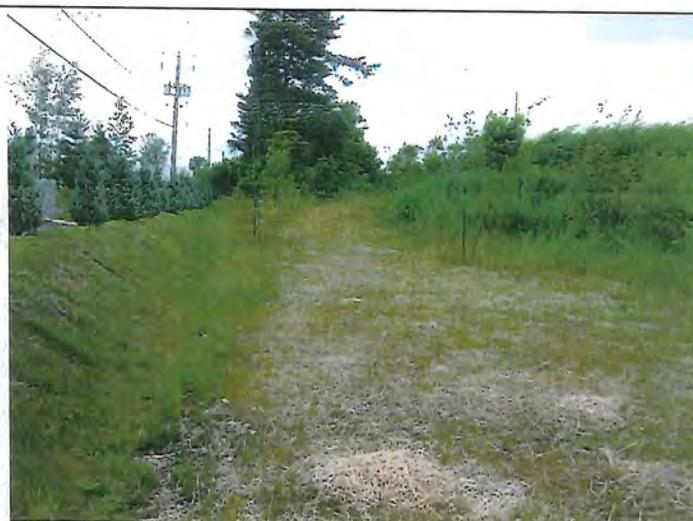
Photo no : 5

Espace libre avec quelques arbres plantés dans la zone de la phase 2.

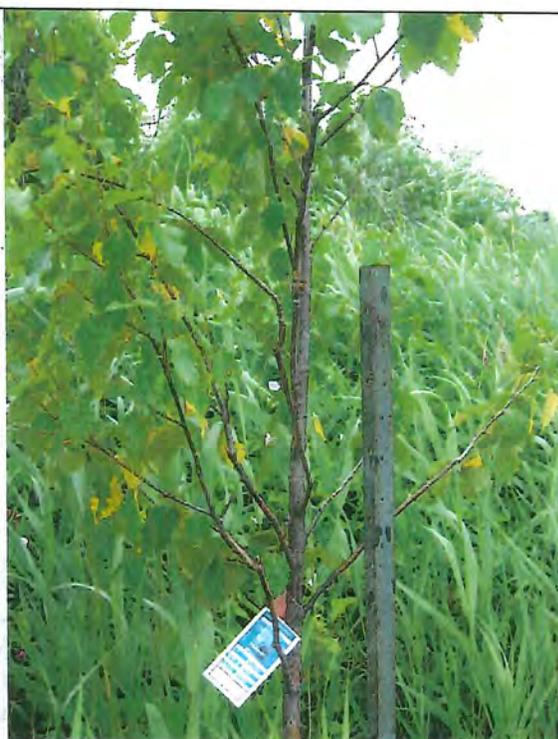
Photo no : 6

Plusieurs arbres plantés ont encore leurs étiquettes.

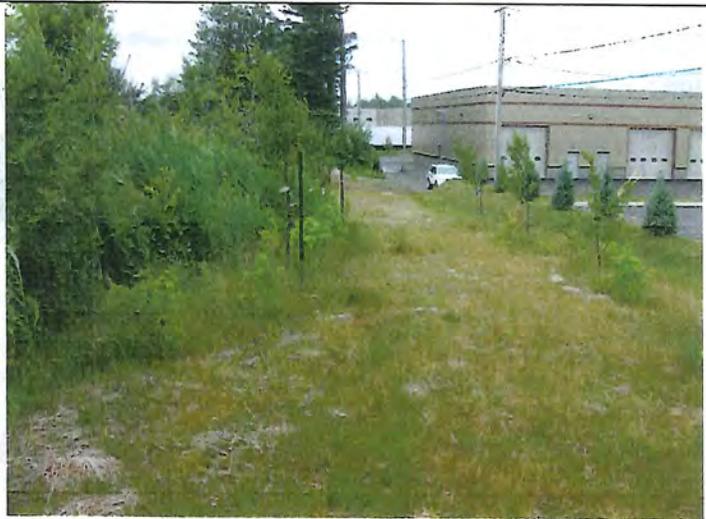
Photo no : 7

Autre angle de la zone en photo numéro 5.

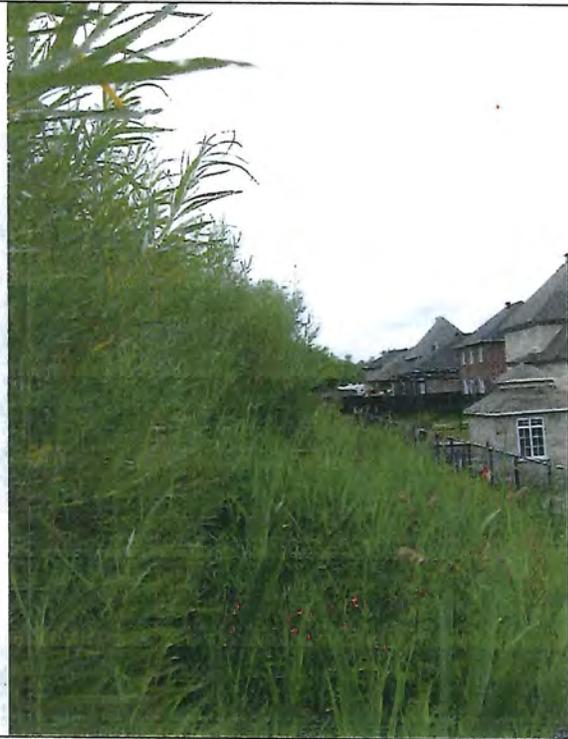
Photo no : 8

Des herbacées ont été ensemençés mais aucun arbre ou arbuste planté.

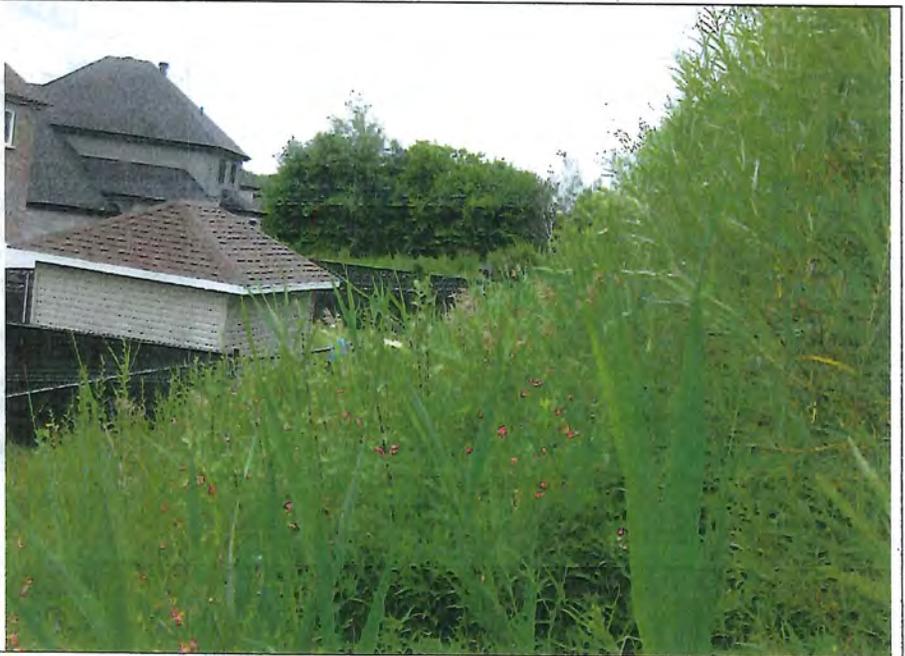
Photo no : 9

Des herbacées ont été ensemençés mais aucun arbre ou arbuste planté.

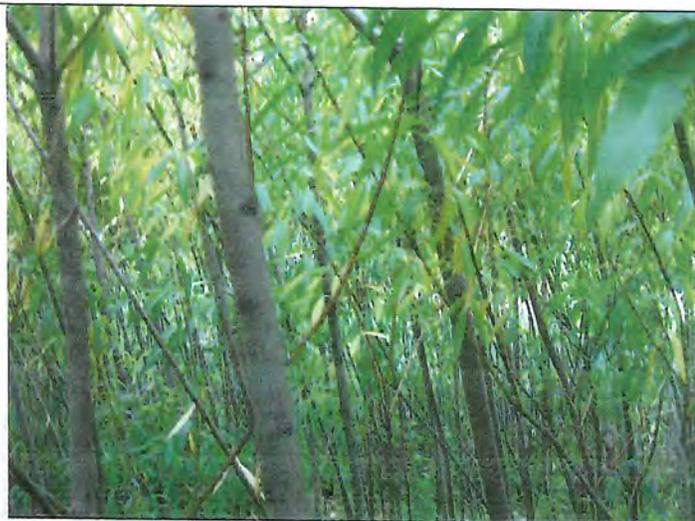
Photo no : 10

Plantation uniforme de ce qui semble être des saules sp.

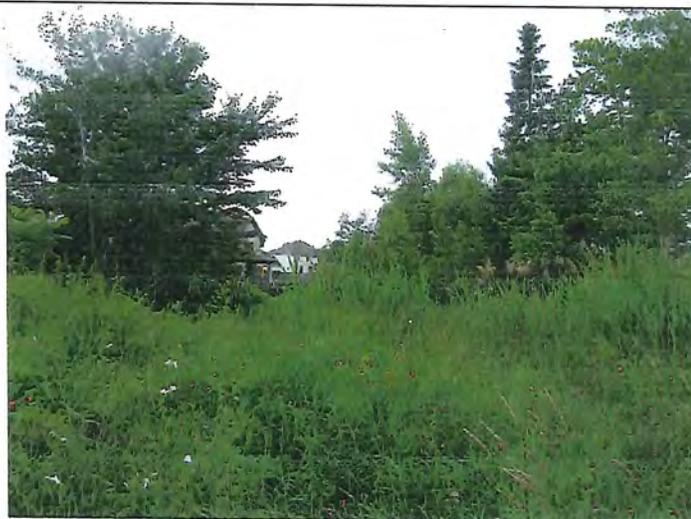
Photo no : 11

Des herbacées ont étéensemencées.

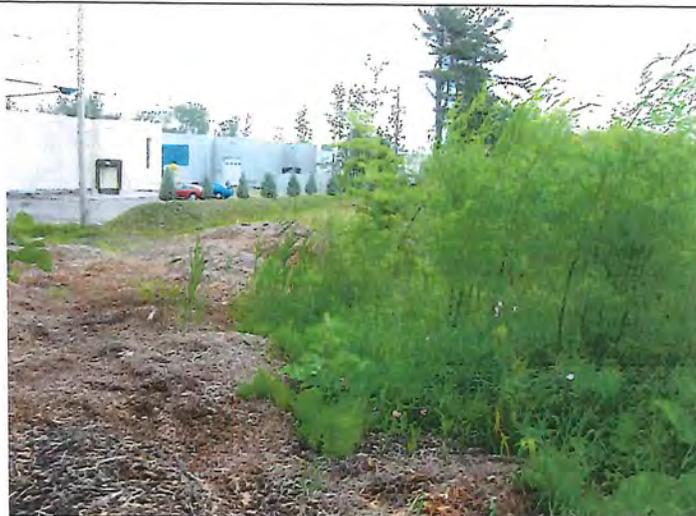
Photo no : 12

Autre angle du dépôt de paillis dans la zone qui correspond à la phase 2.

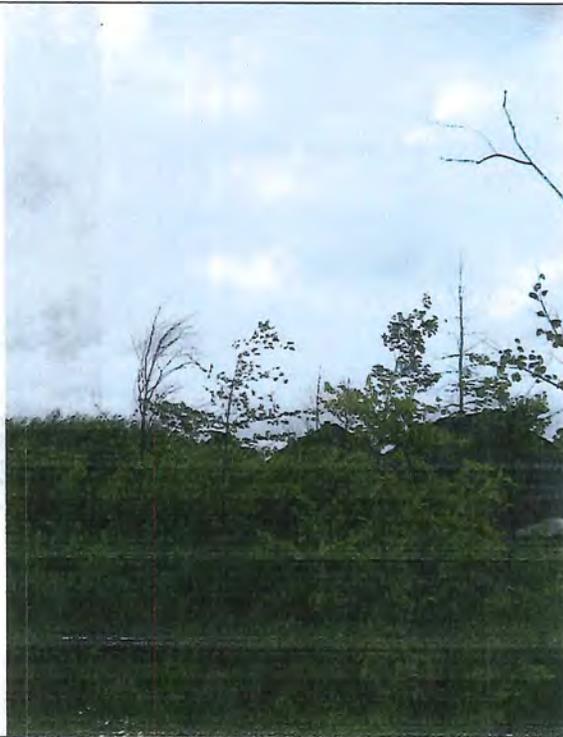
Photo no : 13

Des arbres morts dans la zone de la phase 1 de la compensation.

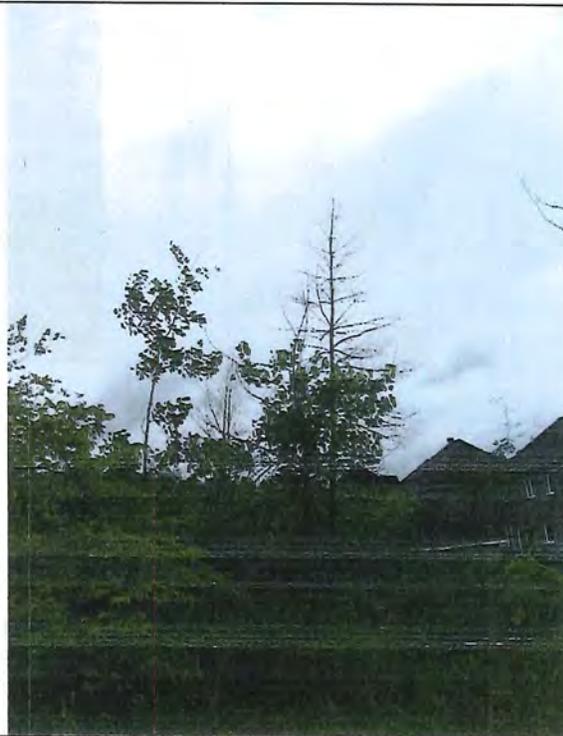
Photo no : 14

Des arbres morts dans la zone de la phase 1 de la compensation.

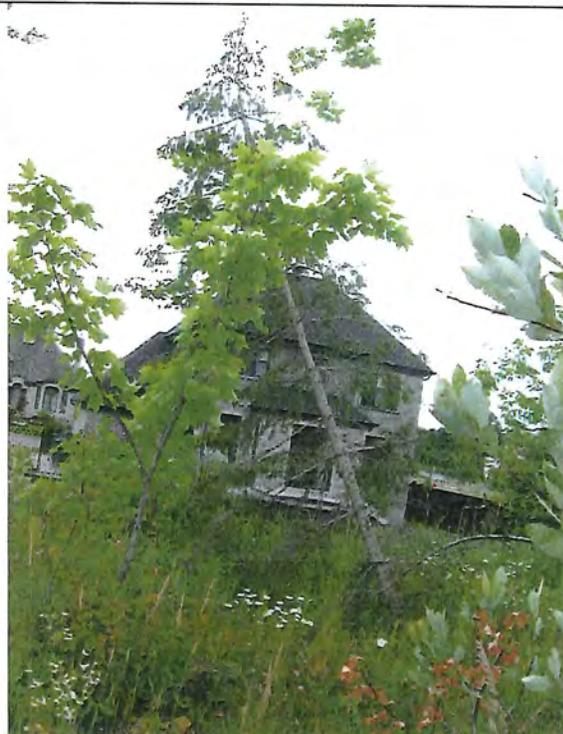
Photo no : 15

Un conifère mal en point.

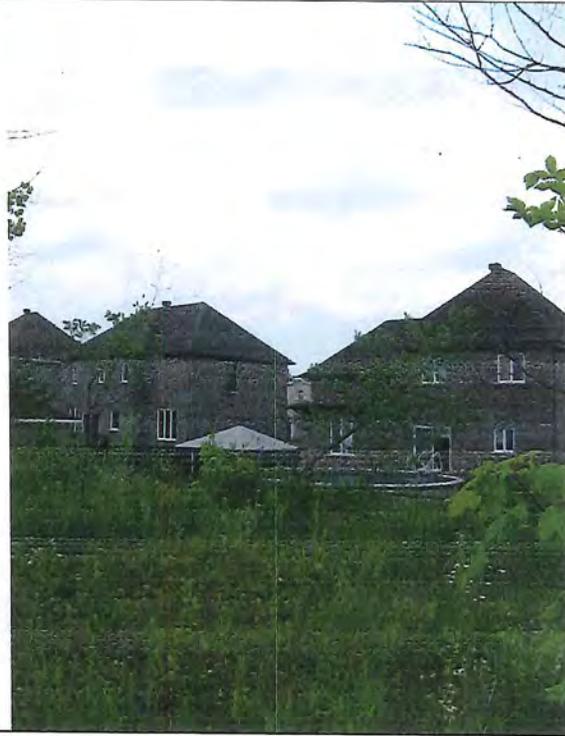
Photo no : 16

Un conifère mal en point et un aperçu de la compensation qui semble être loin de la proposition.

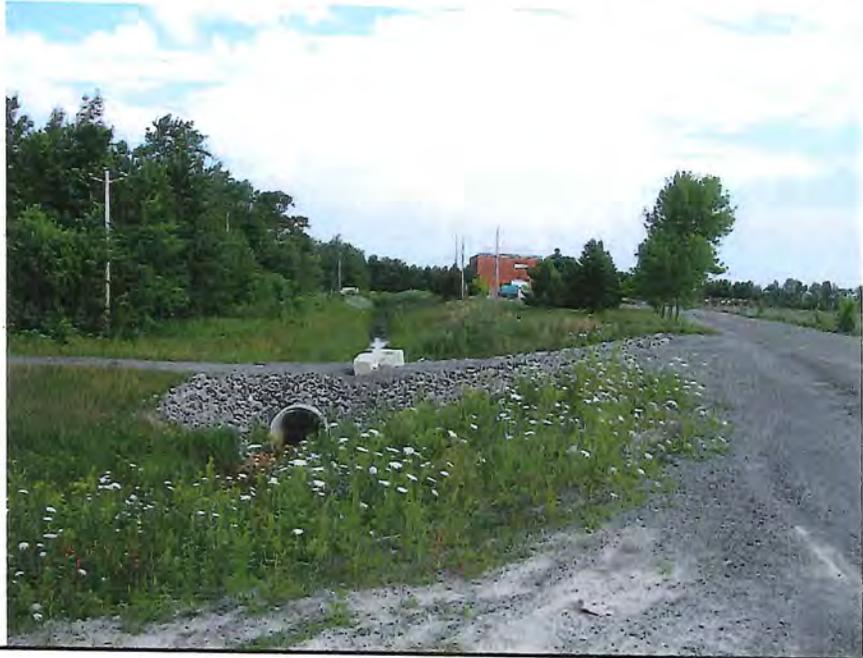
Photo # 1

Vue du secteur « B ». Il est possible de remarquer que les talus sont bel et bien recouverts de végétation, et ce dans tout le secteur.

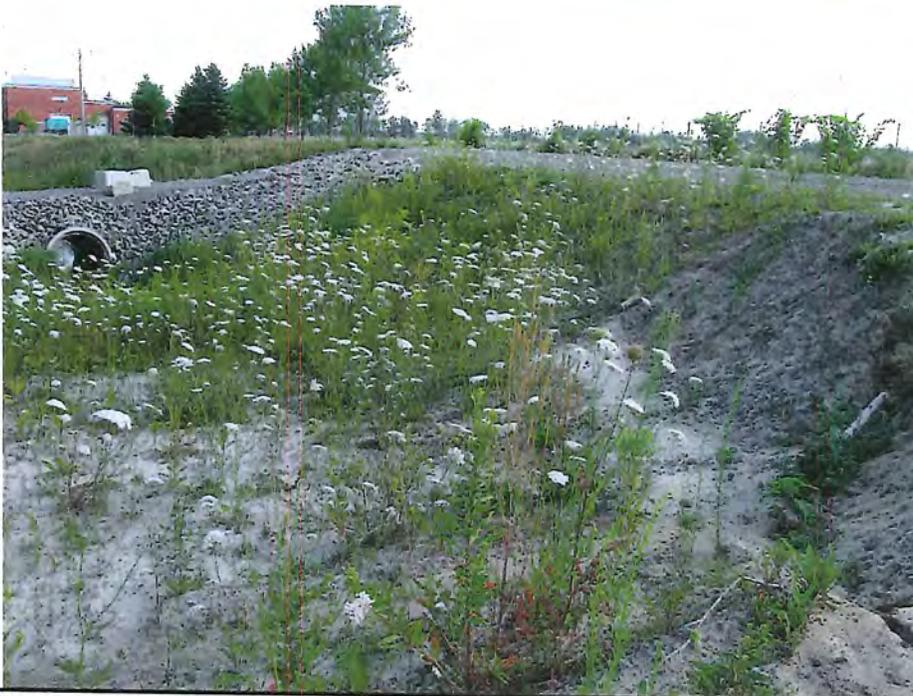
Photo # 2

À quelques mètres du cours d'eau, sur un surface plane, et sur le petit talus longeant la route, le sol est plus ou moins recouvert de végétation et, donc, sujet à l'érosion.

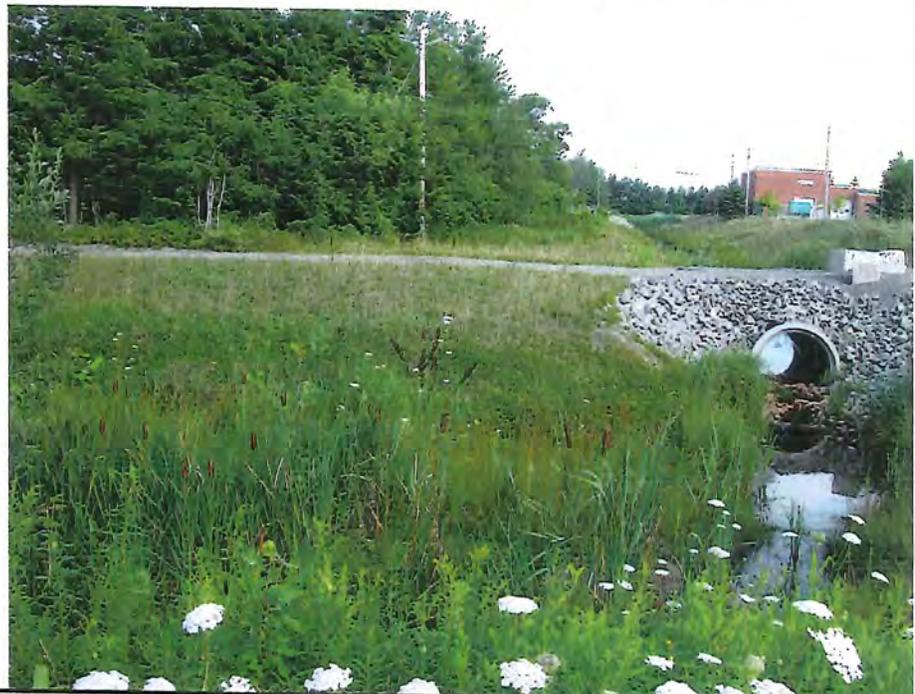
Photo # 3

Sur l'autre rive, le talus est très bien végétalisé.

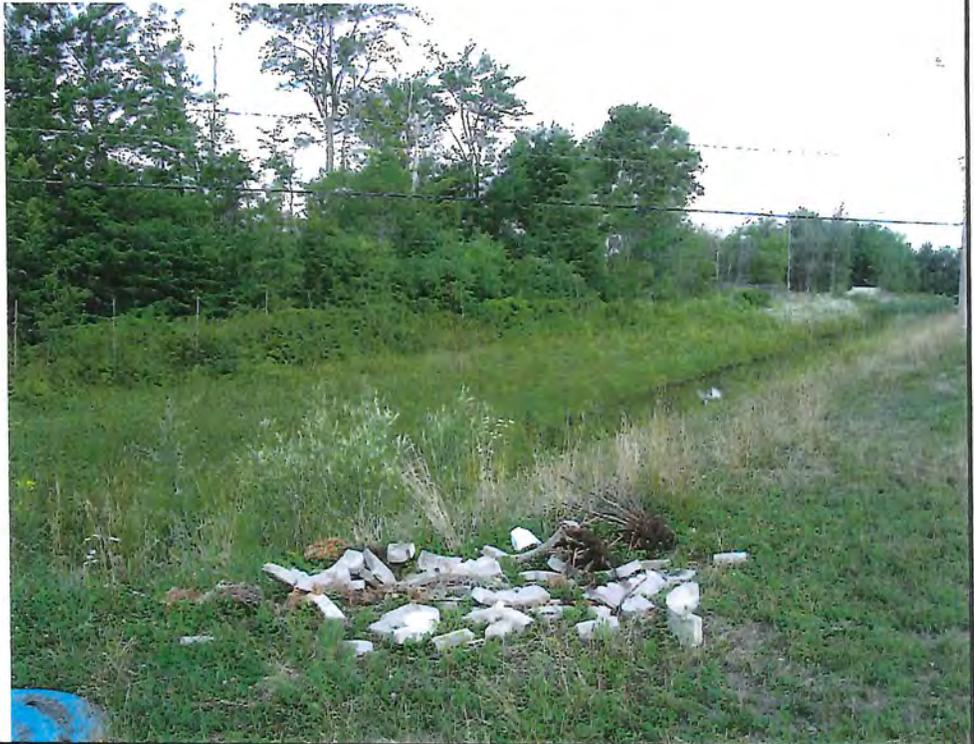
Photo # 7

Sur le haut du talus donnant sur le cours d'eau, il est possible de remarquer la présence de quelques débris, comprenant des morceaux de béton.

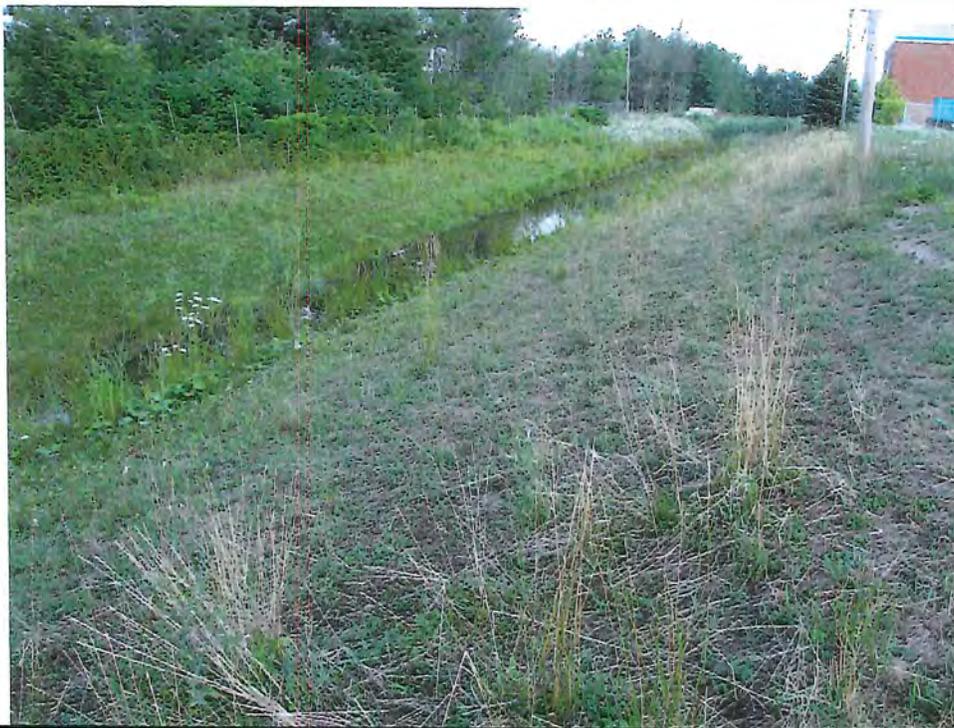
Photo # 8

Autre vue sur les talus bordant le cours d'eau.

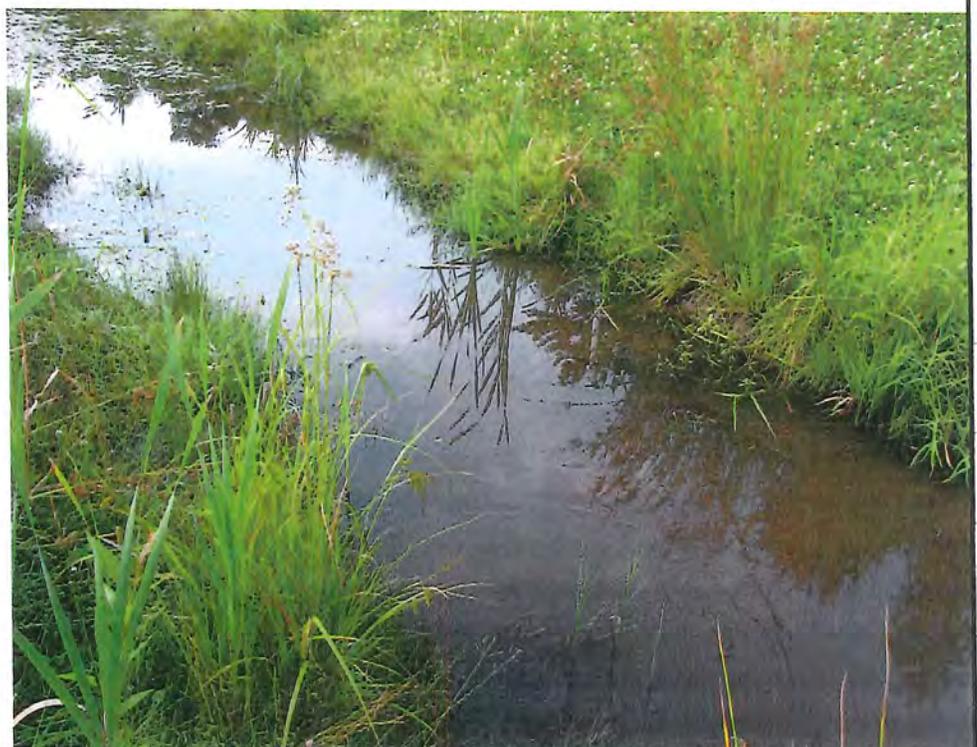
Photo # 9

L'eau du cours d'eau est brunâtre et très turbide.

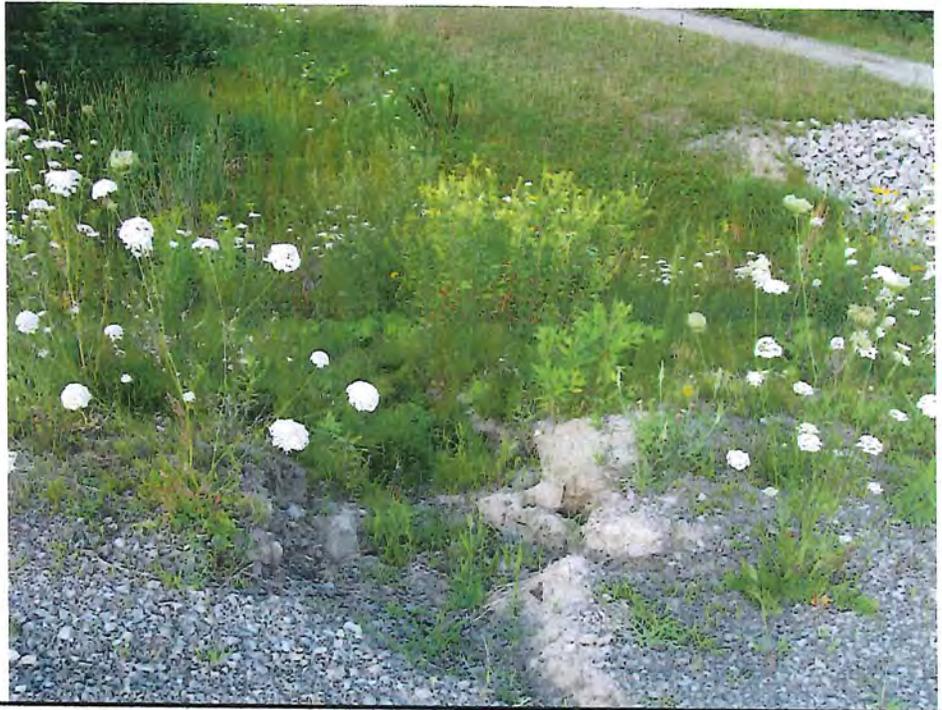
Photo # 4

Il est possible de constater que, sur le talus longeant la route et donnant directement sur le petit cours d'eau, la végétation a été implantée sur des foyers d'érosion.

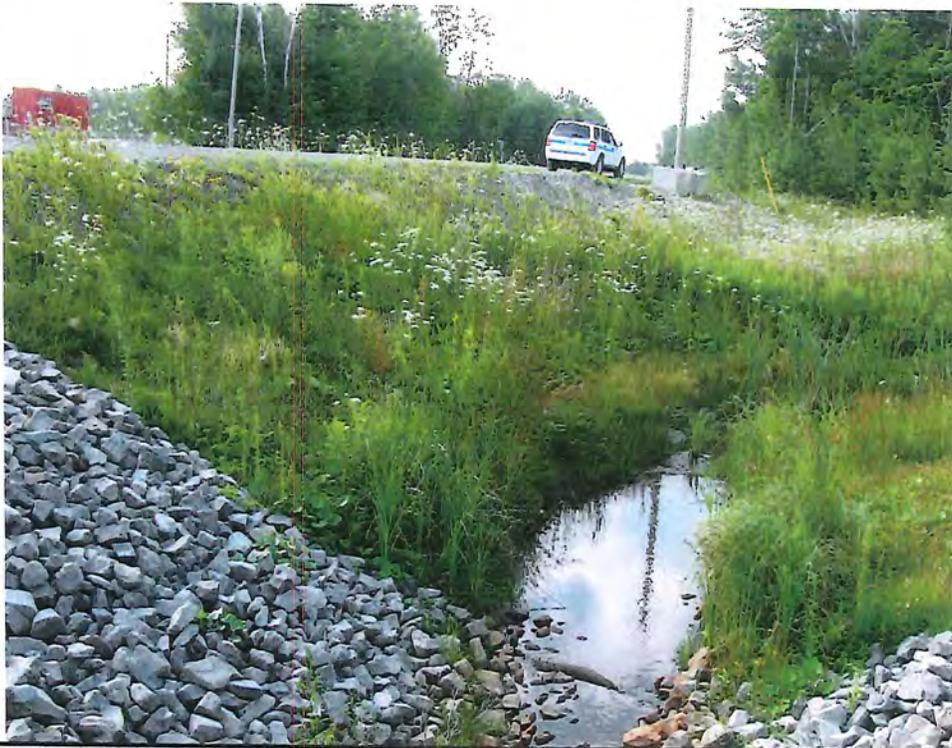
Photo # 5

Autre point de vue de la même zone que vue précédemment. La végétation semble somme toute plutôt bien implantée.

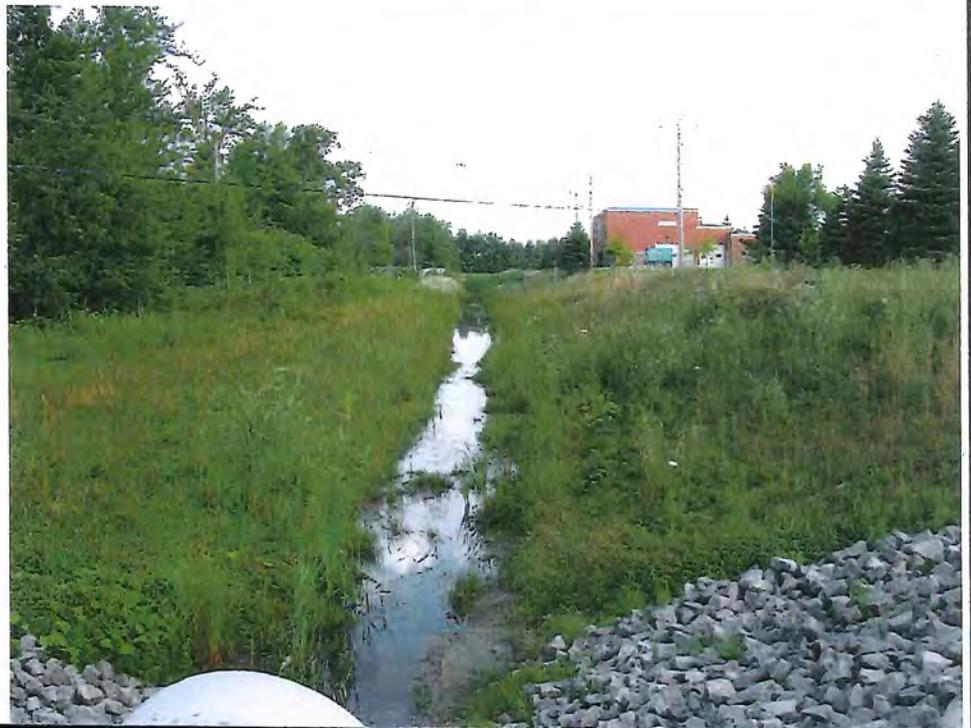
Photo # 6

Vue sur le restant du secteur « B », de l'autre côté du ponceau. La rive droite (sur la photo), qui n'était pas du tout recouverte de végétation à l'été 2011, est à présent recouverte de végétation.
