Objet : Demande d'accès concernant les lots 3 727 926 et 3 731 230 terrain intersection
Turgeons et Montée Cormier à L'assomption

RAPPORT D'INSPECTION

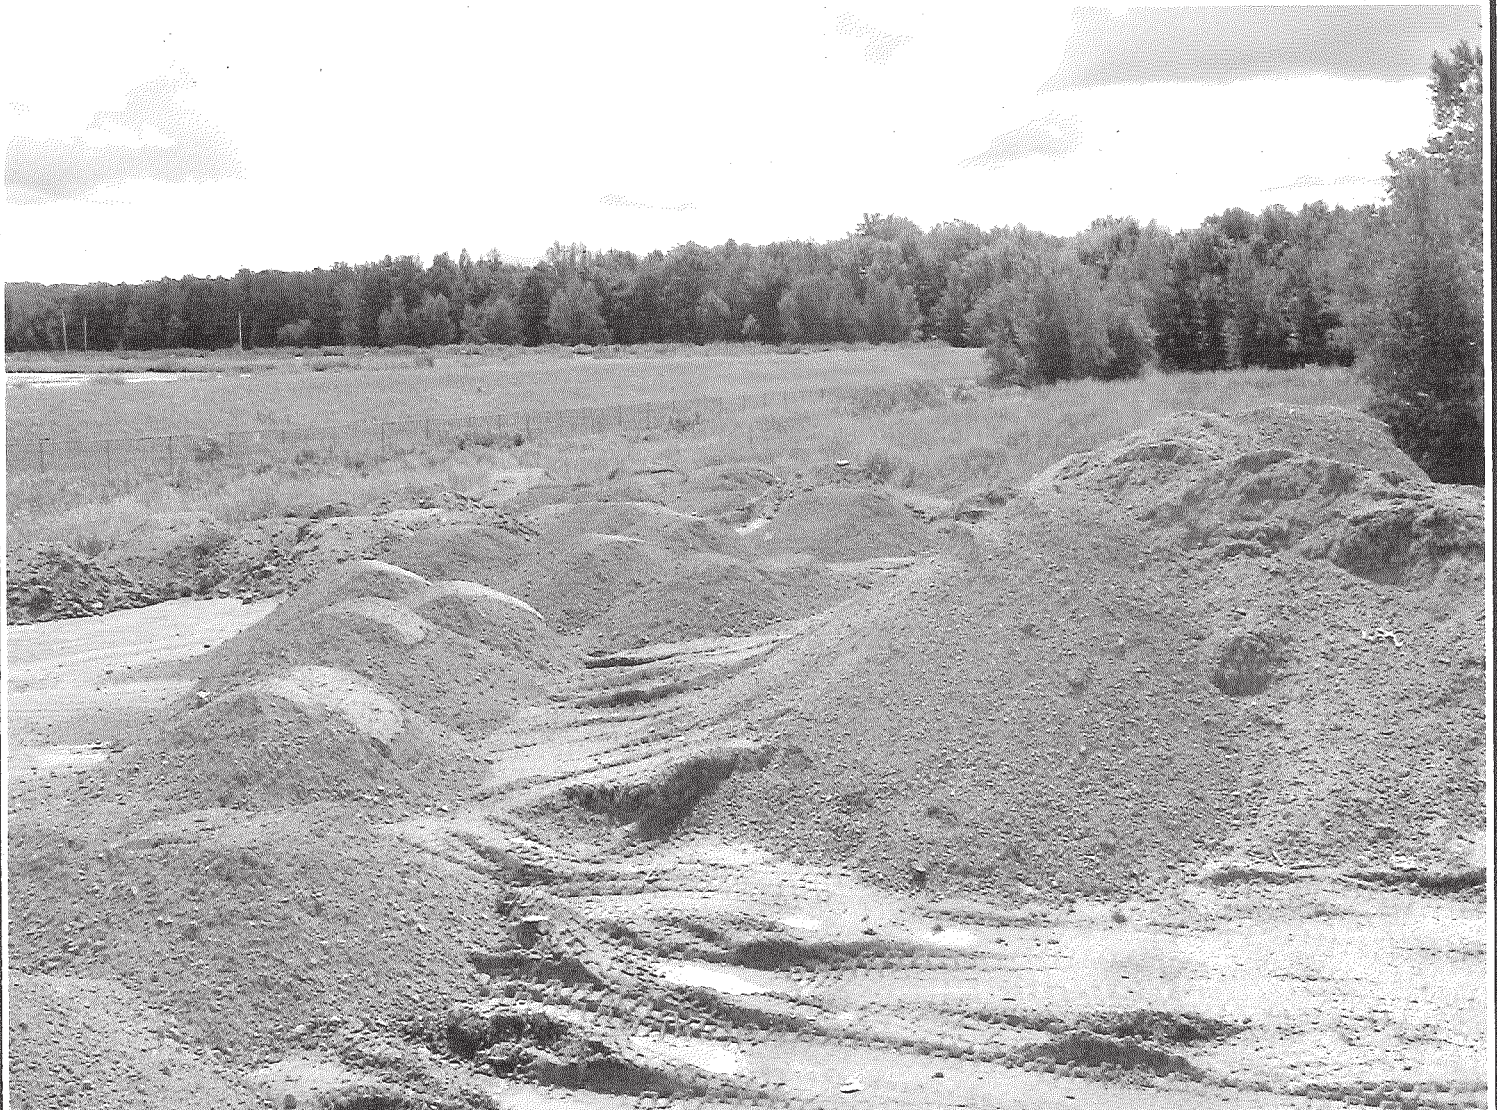
Photo # 1 : Référence Photo : 024.JPG

J'atteint le bout du chemin, juste au Nord des étangs (clôturés) et y trouve un terrain vague où sont entreposés plusieurs dizaines de tas de débris de gravier, provenant peut-être d'asphalte concassé. J'évalue sommairement le volume à plus d'une centaine de voyages. Je fais le tour de ces tas où aucune odeur n'est présente, et on ne peut voir aucune trace d'une quelconque contamination ou écoulement au sol. La présence de plusieurs de ces tas semble assez récente.

Note : Tas de matériaux entreposés sur ce site

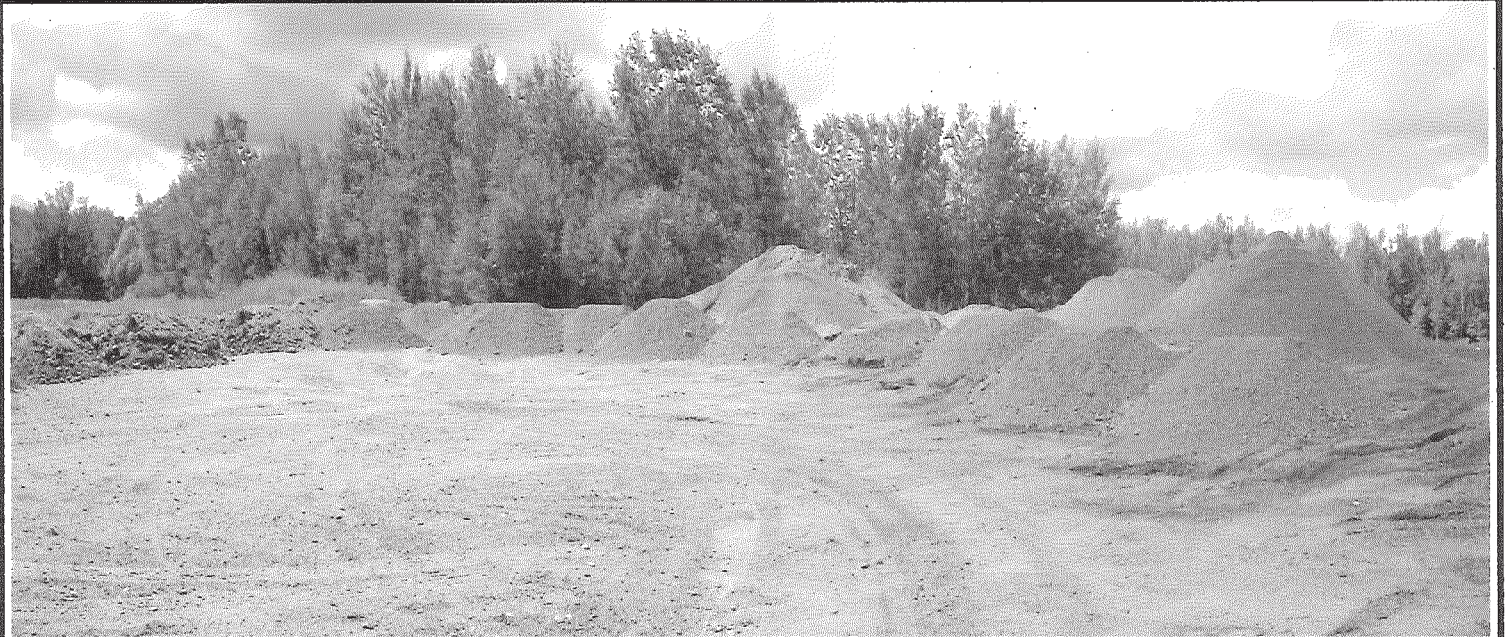
Photo # 2 : Référence Photo : Pan.JPG

Note : Vue des tas en entrant sur ce site

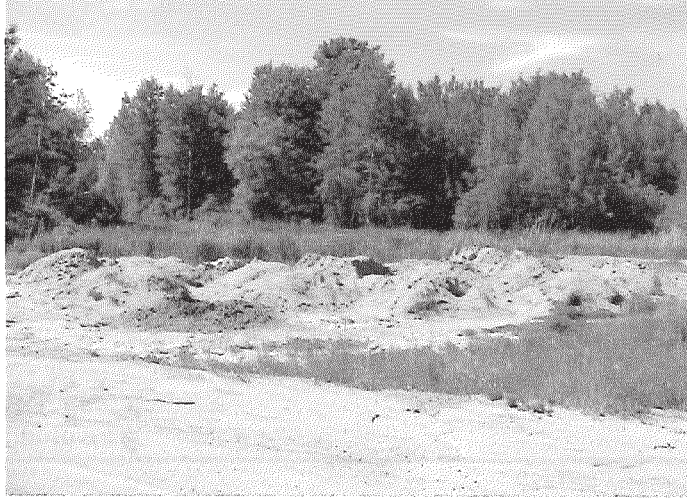
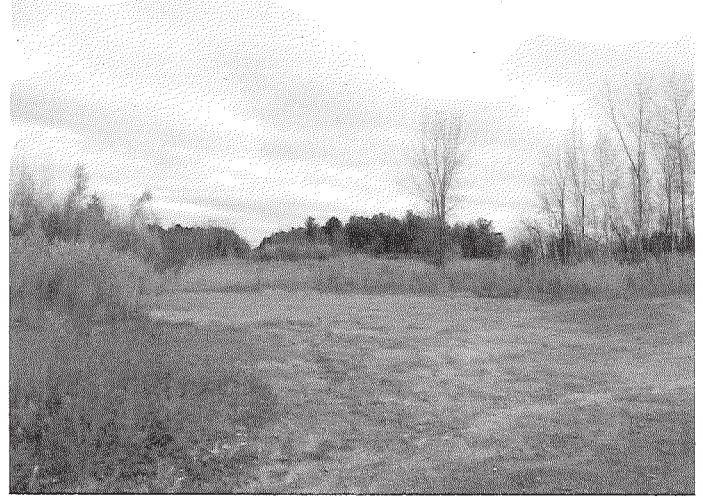
Photo # : 1

- Le **site 1** correspondait à l'entreposage de tas de sable et de sols mélangés. Je constate que les amas ont été retirés et que le site est propre (**photo 1**).

Réf. Photo : Comparaison des photos du site 1 prise le 13 juin 2008 (16.jpeg) et le 30 octobre 2008 (044.jpeg)

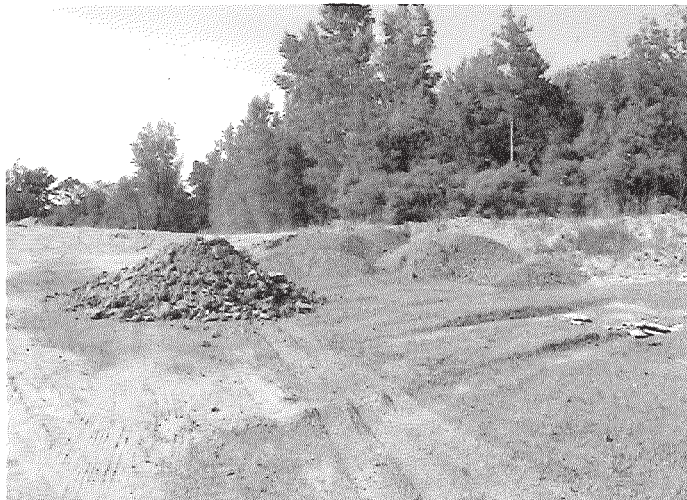
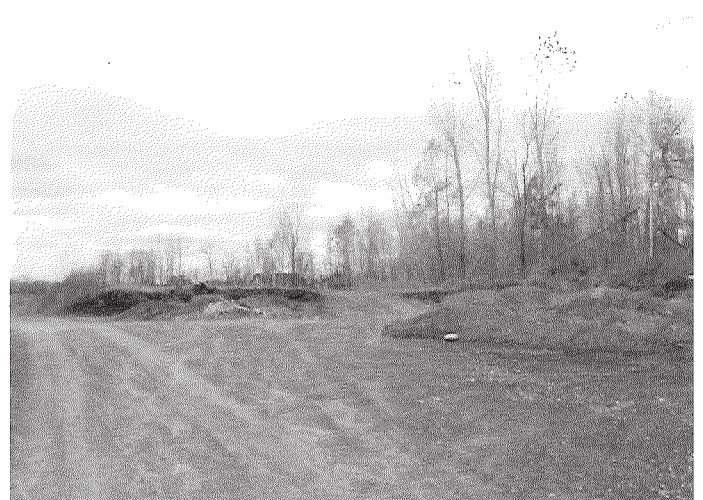
Photo # : 2

- Le **site 4** est situé sur un remblai entre la piste cyclable et le chemin d'accès. Nous y avons observé du gravier ainsi qu'un tas de sol argileux. L'amas de sol argileux a été retiré et les amas de gravier sont toujours en place (**photo 2**).

Réf. Photo : Comparaison des photos du site 4 prises le 13 juin 2008 (025.jpeg) et le 30 octobre 2008 (043.jpeg).

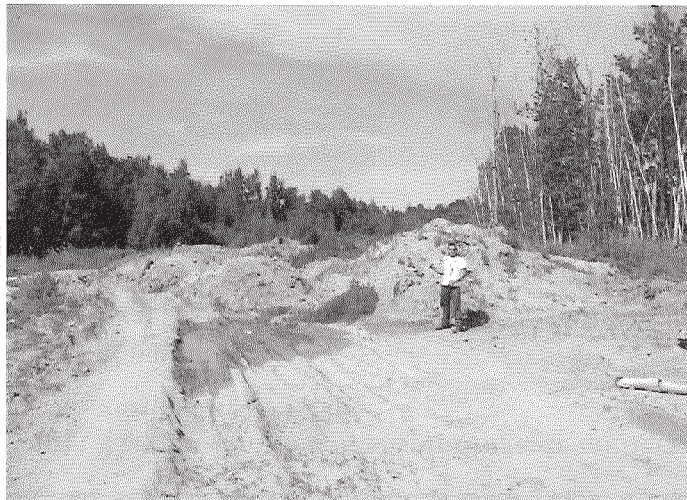
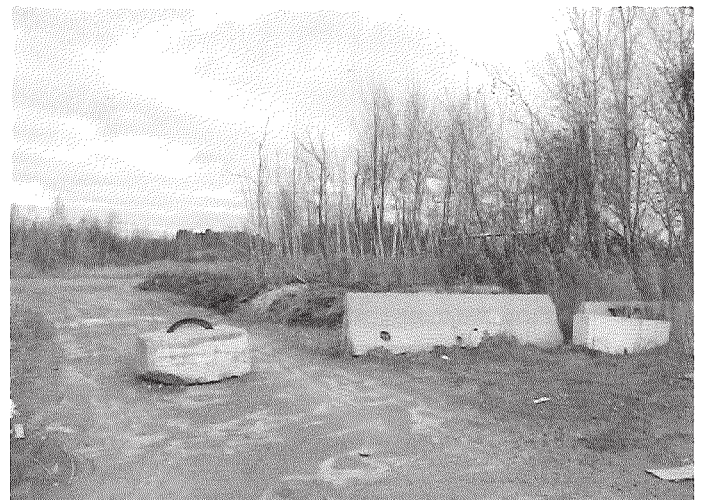
Photo # : 3

- Le **site 2** est situé de l'autre côté du chemin d'accès et un peu plus près du cours d'eau. À cet endroit, plusieurs amas de sols mélangés à des morceaux d'asphalte avaient été observés. Le volume total était estimé à 370 mètres cubes. J'observe que les tas de sols mélangés à des pièces d'asphalte ont été enlevés. Il y a seulement des amas de sols qui ne comportent aucun indice de sols contaminés (**photo 3**).

Réf. Photo : Comparaison des photos du site 2 prises le 13 juin 2008 (022.jpeg) et le 30 octobre 2008 (047.jpeg)

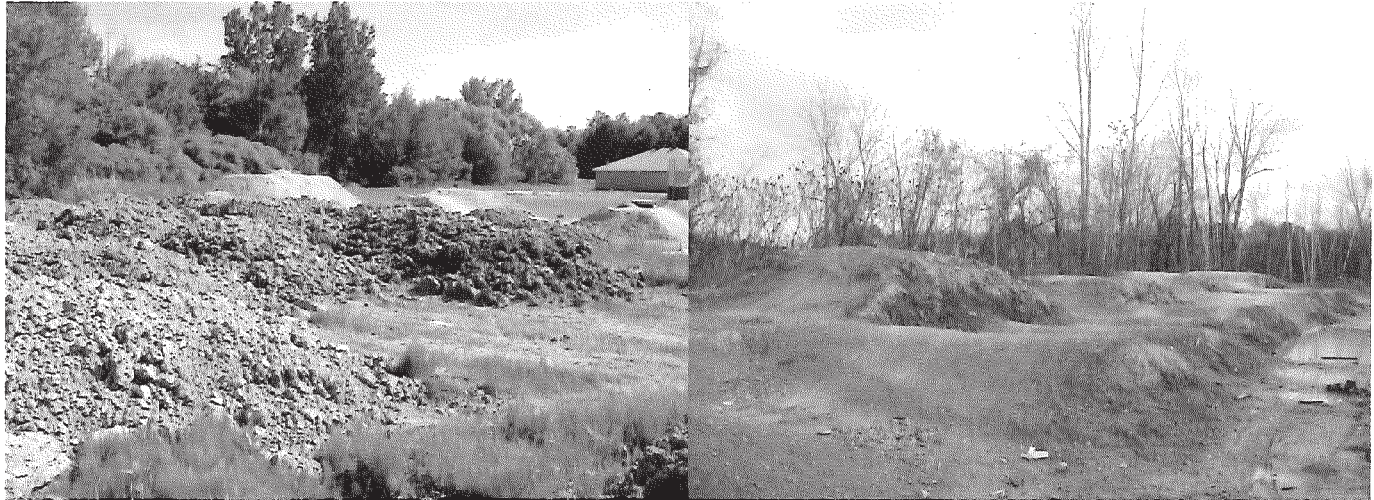
Photo # : 4

- Sur le **site 3**, nous avons constaté la présence d'environ une trentaine d'amas de sols mélangés et argileux qui ne laissait voir aucune matière résiduelle ou indice de sols contaminés. Je constate que les sols y sont encore et qu'ils sont utilisés par des vélos (**photo 4**). Le surintendant de la municipalité m'avait dit que les sols excavés y étaient déposés afin de monter le niveau du terrain.

Réf. Photo : Comparaison des photos du site 3 prise le 13 juin 2008 (020.jpeg) et le 30 octobre 2008 (046.jpeg)

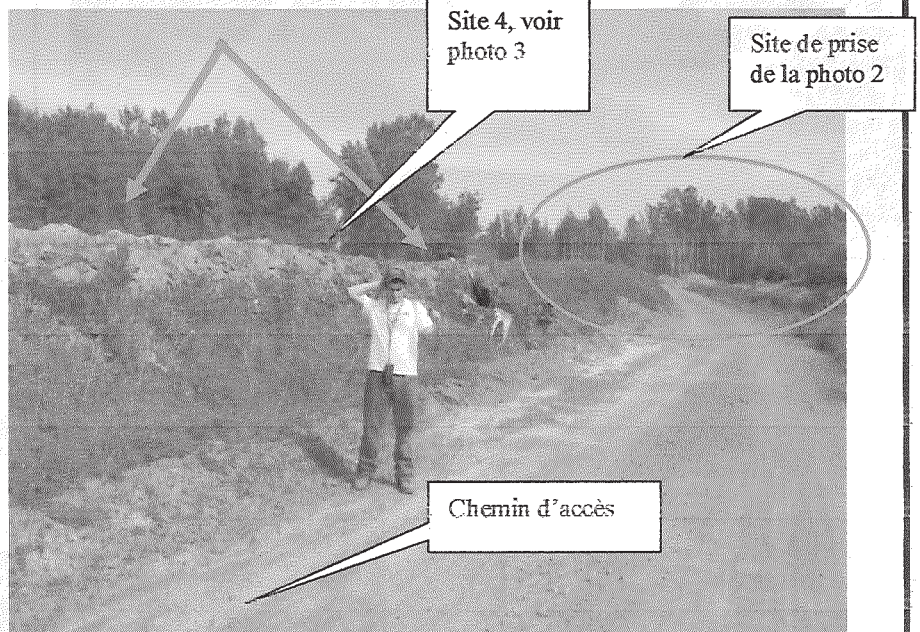
Photo # : 1

Remblai de sols qui semblent mélangés à
d'autres matières résiduelles (flèche);

Terrain municipal situé à l'arrière de la
piste cyclable;

Vue vers la rue Turgeon;

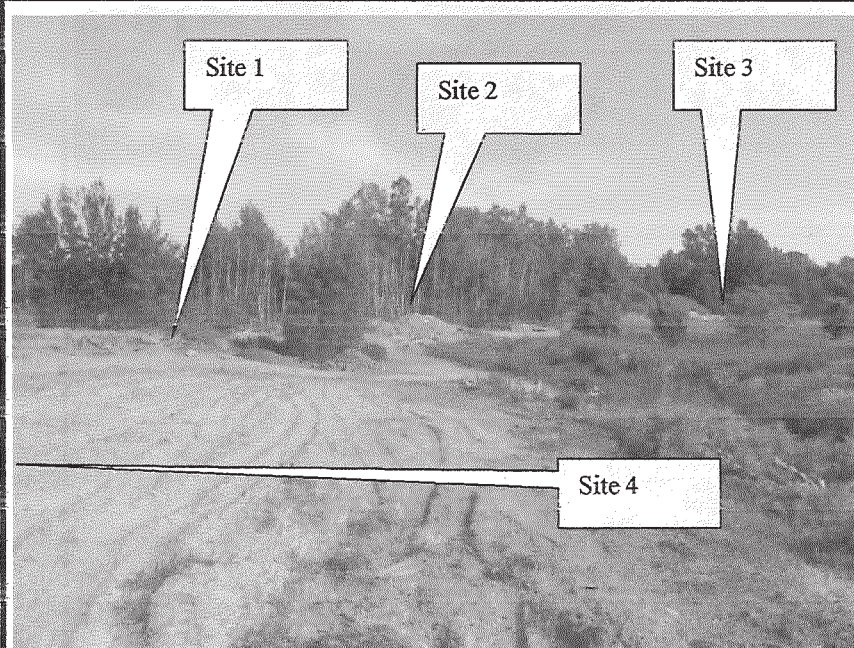
Photo # : 2

Présence de trois sites d'entreposage
de sols excavés et de matières
résiduelles;

Vue vers la rue Turgeon;

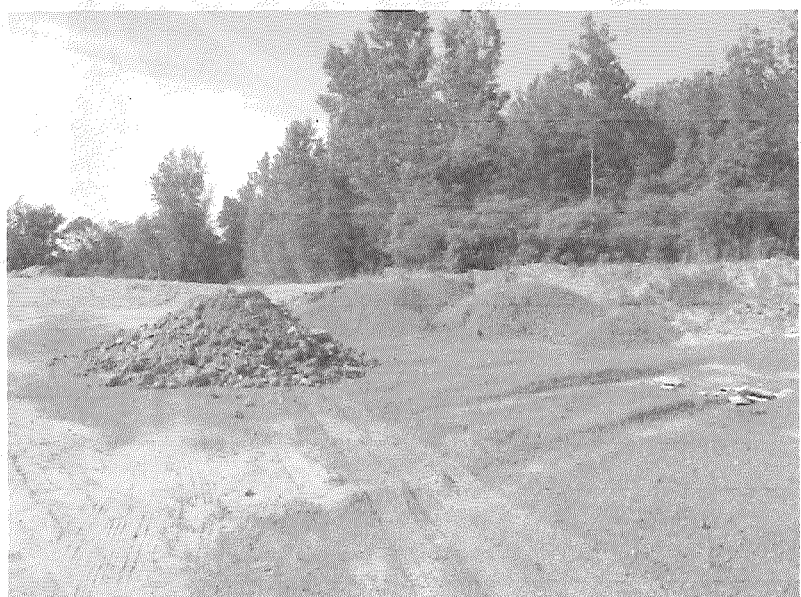
Photo # : 3

Le **site 4** est situé sur un remblai entre la piste cyclable et le chemin d'accès (**photos 1 et 3**). Nous avons observé du gravier ainsi qu'un tas de sol argileux.

Site 4;

Amas de sols argileux excavés et gravier;

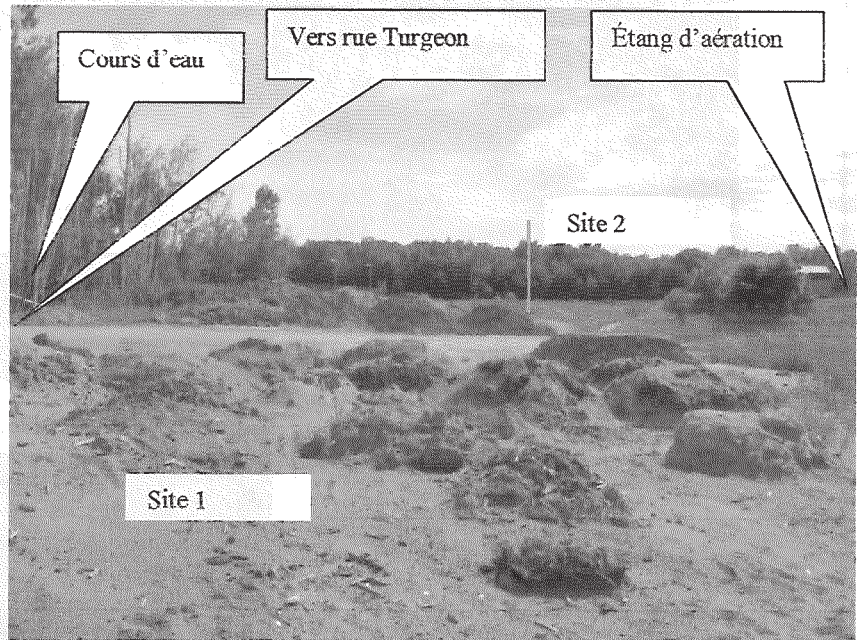
Photo # : 4

Amas de sable et de sols mélangés;

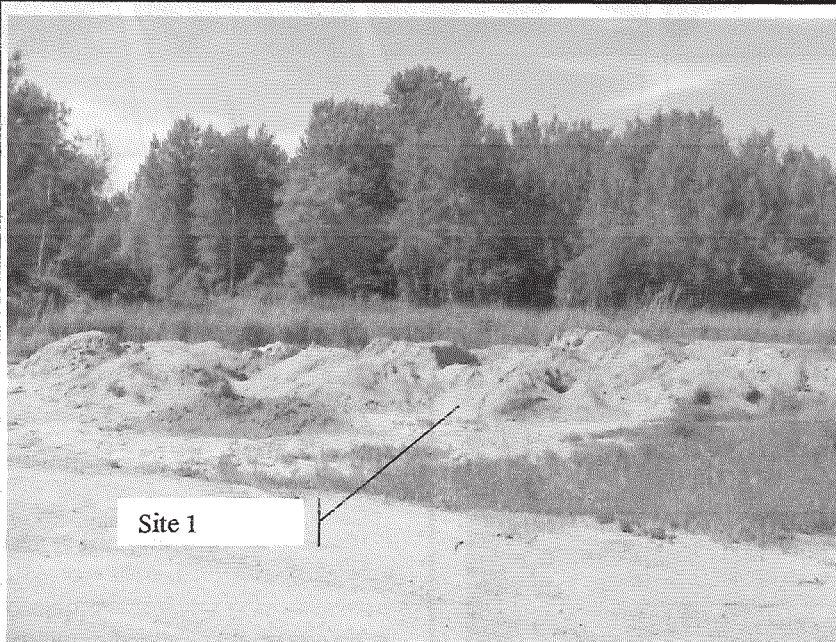
Photo # : 5

Amas de sable et sols mélangés;

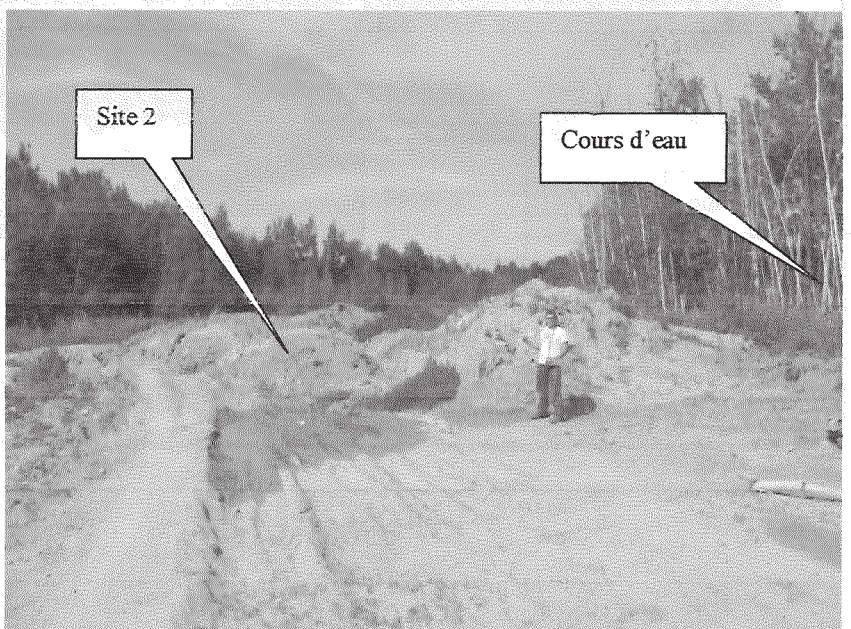
Photo # : 6

Sols mélangés à des morceaux
d'asphalte;

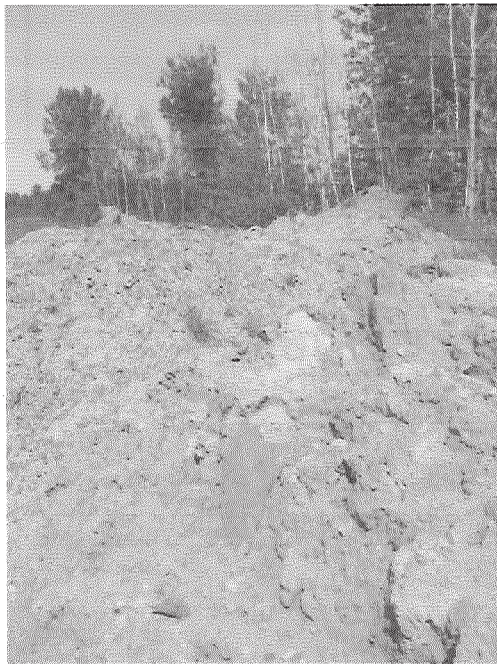
Photo # : 7

Vue d'un des amas de sols mélangés à
des morceaux d'asphalte du site 2;

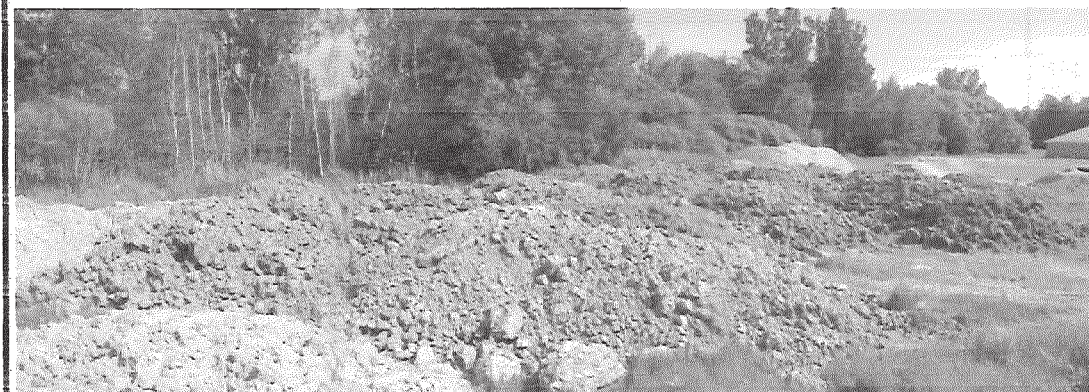
Photo # : 8

Sur le **site 3**, nous avons constaté la présence d'environ une trentaine d'amas de sols mélangés et argileux (**photo 8 à 11**). Nous estimons le volume de sol mélangé à plus 400 mètres cubes.

Vue des amas de sols
argileux du site 3;

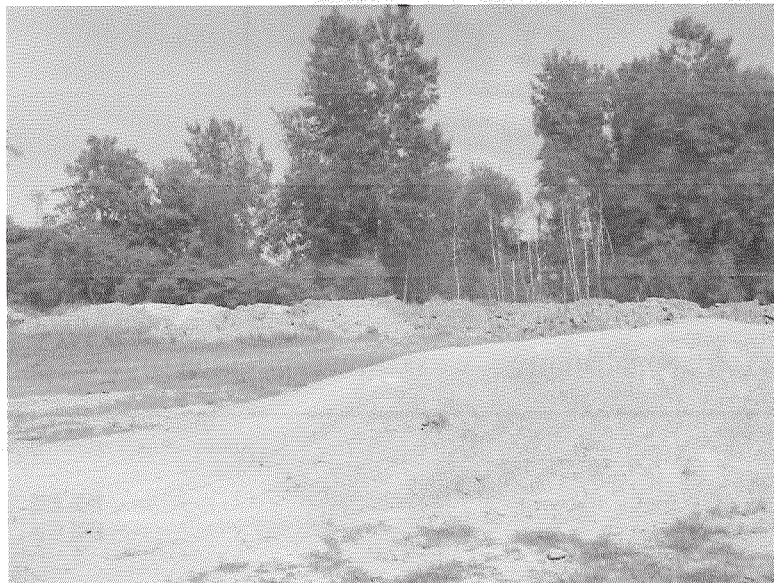
Photo # : 9

Vue des amas de sols
argileux du site 3;

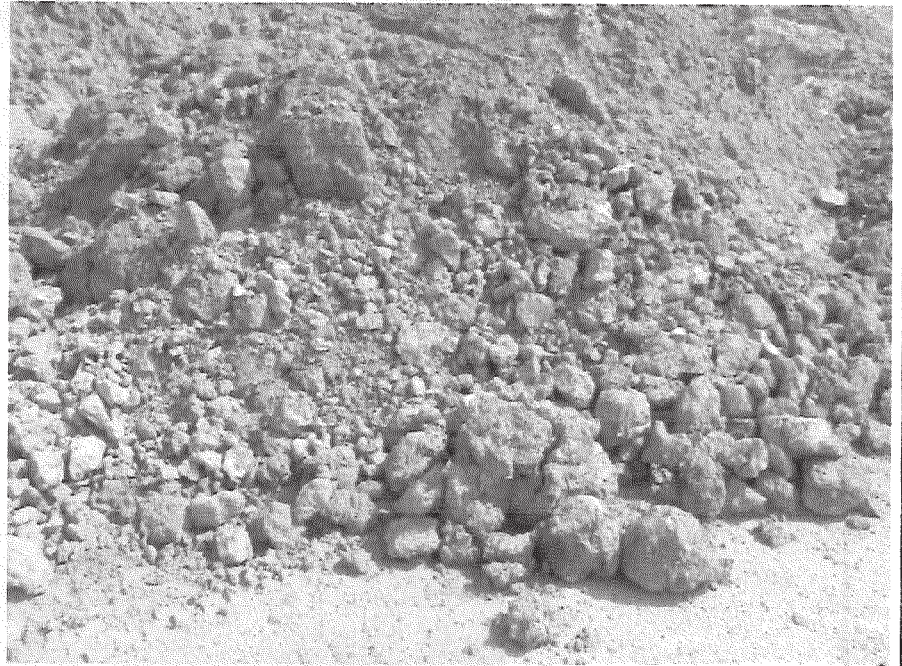
Photo # : 10

Site 3;

Vue de plus près d'un des amas de sols
argileux;

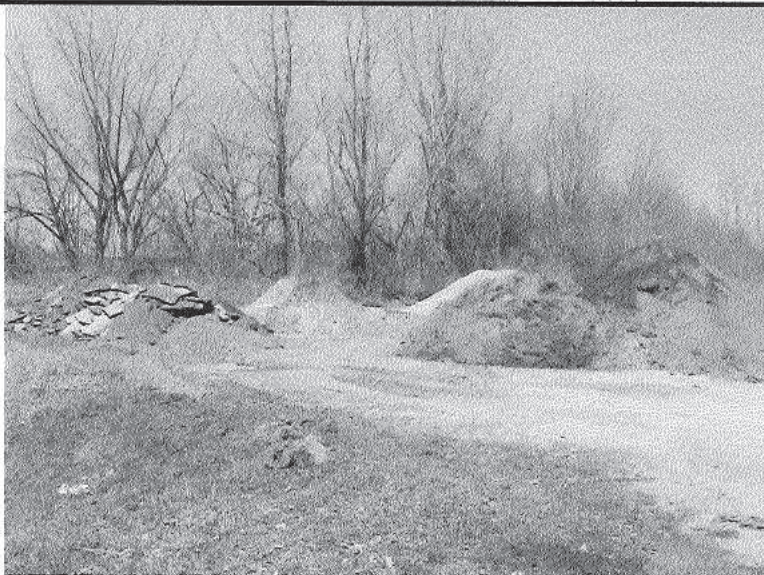
Photo # 1:

Dépôt d'agrégat et de débris
d'asphalte à l'intersection de la
montée Cormier et du boulevard
Turgeon.

Les débris d'asphalte iront chez
Construction Maskimo.

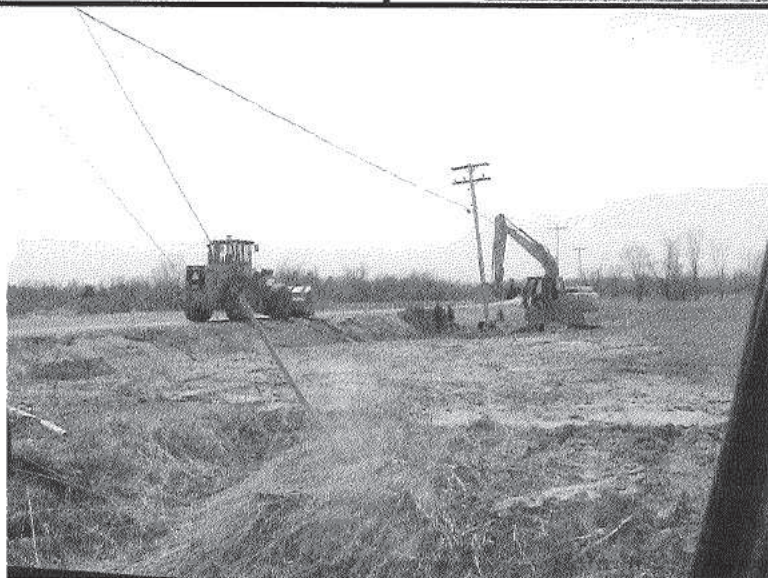
Photo # 2:

Travaux en bordure du chemin du
golf.

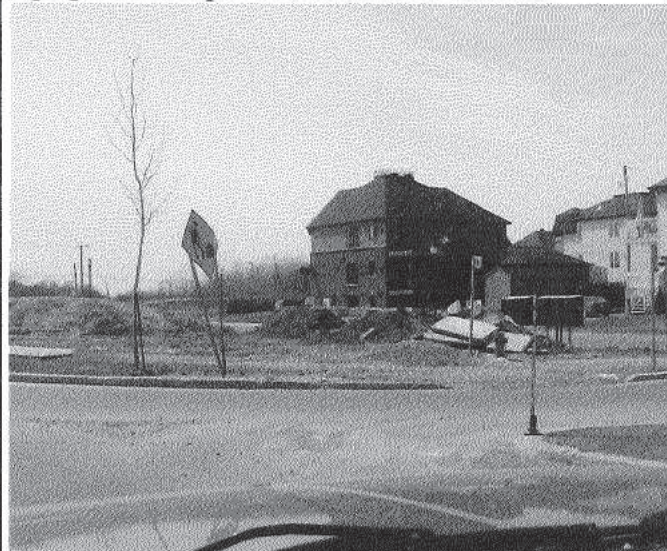
Photo # 3 : Référence Photo : DSCN.JPG_Note :

Agrégat au rond point du boulevard Lafortune

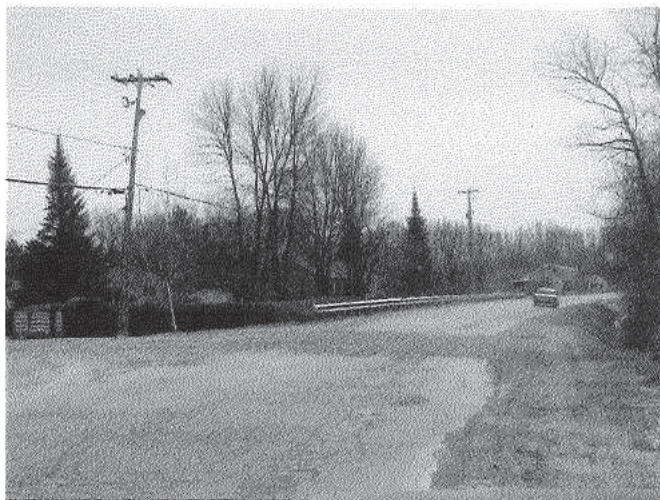
Travaux d'enlèvement d'asphalte sur le chemin du golf.
