Objet : Demande d'accès à l'information concernant la Sablière 9223-9341 Québec inc. à
Sainte-Marguerite-du-Lac-Masson

RAPPORT D'INSPECTION

Date de l'inspection : 2015-09-30 Heure d'arrivée : 10 h 25 Heure de départ : 13 h 59
Inspecteur : Nathalie Tardif Accompagné de : Fanny Rose, insp. secteur industriel

N° intervention : 300977640 Type d'intervention : Inspection
N° gestion documentaire : 7430-15-01-03191-03 N° du rapport d'inspection : 401295585
N° demande : 200434043 Type de demande : Plainte à caractère environnemental
But de l'inspection : H-PL / Ste-Marguerite-du-Lac-Masson / sablière 9323-9341 Québec inc. (lots 29-30, rang 10, canton de Wexford) / Vérifier le bien-fondé de la plainte du 16 juillet 2015 concernant des travaux en milieux humides, l'aménagement d'un chemin (1km) et l'émission de sédiments dans un lac.

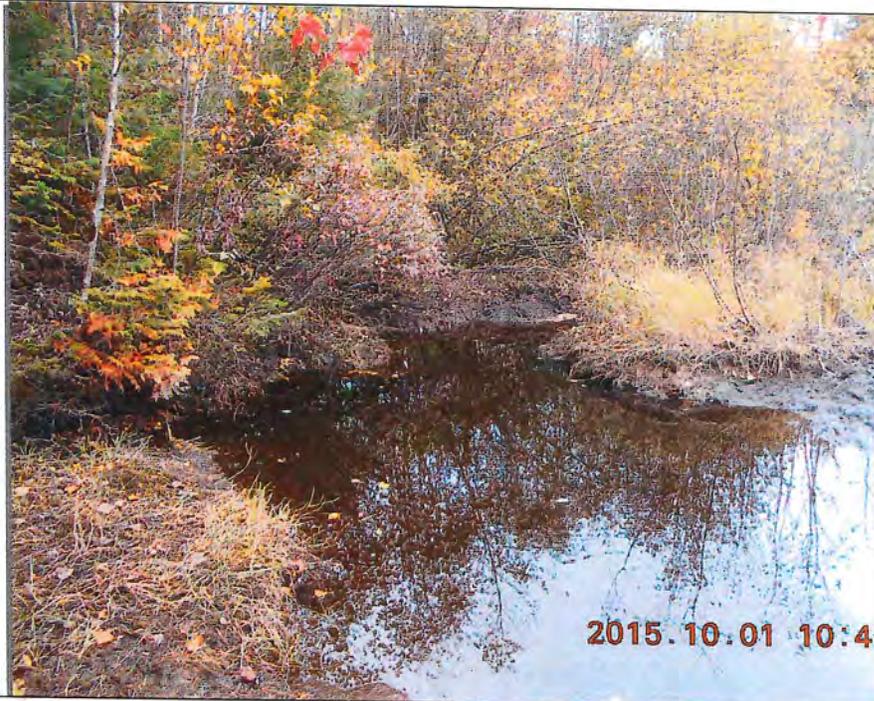
Photo no : 1

Je continue sur le chemin et constate que des travaux d'excavation ont eu lieu dans un lit d'écoulement (L1) (Photo 1 à 3). Il y a un monticule de matériel qui semble provenir de l'excavation à proximité de celle-ci (Photo 4). Le monticule est à environ 2 mètres (estimation de la distance). Les travaux ne semblent pas récents puisqu'il y a un début de reprise végétale en bordure de L1 et sur le monticule (Photo 3 – 4).

Des travaux d'excavation ont été réalisés dans le littoral de ce cours d'eau sur une dizaine de mètres (estimé à partir du logiciel Arc GIS) et une accumulation de sédiments (sable) est visible. Bien que la ligne des hautes eaux n'ait pas été établie, le matériel excavé se situant à environ 2 mètres du lit d'écoulement, il est possible de conclure qu'il a été déposé dans la rive du cours d'eau. De plus, au niveau du ponceau canalisant ce cours d'eau, des signes d'érosion ayant été constatés, cet aménagement est susceptible d'émettre des contaminants dans le cours d'eau. Finalement, au niveau de Z2 où des lits d'écoulements probablement créés par érosion, des signes d'entraînement de sédiments dans le cours d'eau ont été constatés. Il est fort probable que l'accumulation constatée sur une grande partie du cours d'eau ait été générée par cette zone.

Description :
Travaux d'excavation dans L1

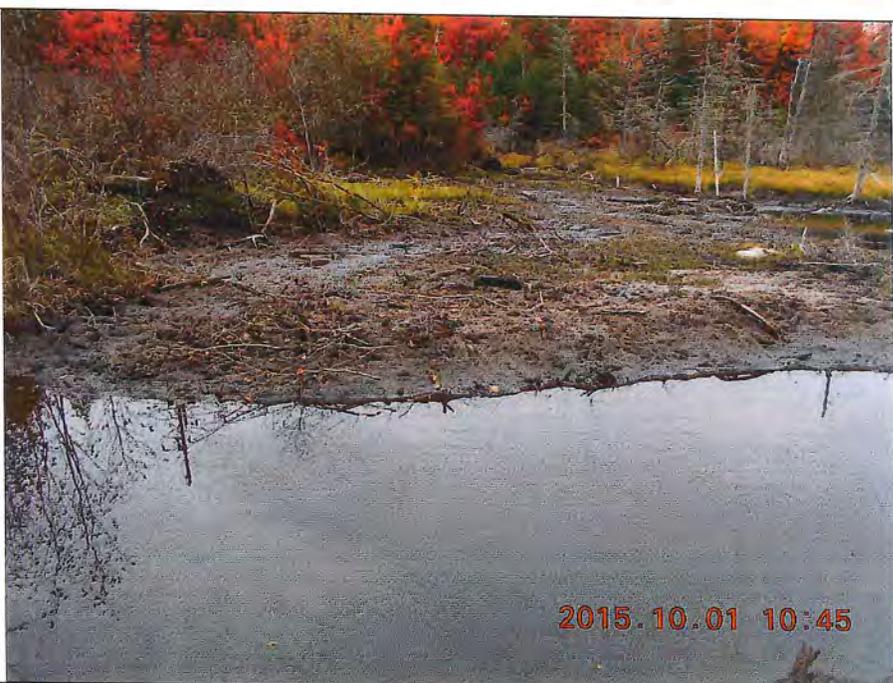
Photo no : 2

Description :
Travaux d'excavation dans L1

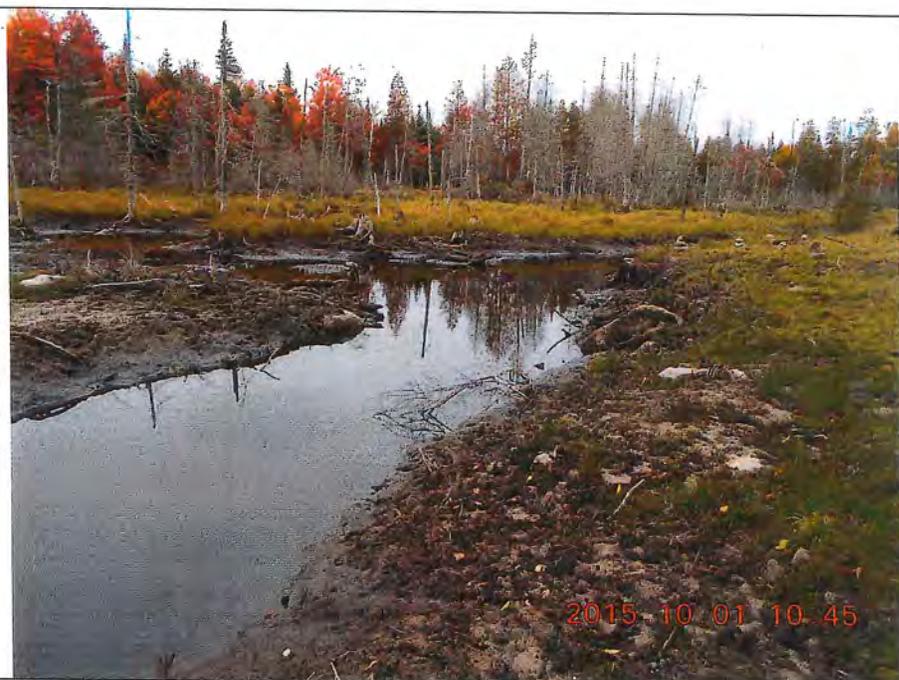
Photo no : 3

Description :
Travaux d'excavation dans L1

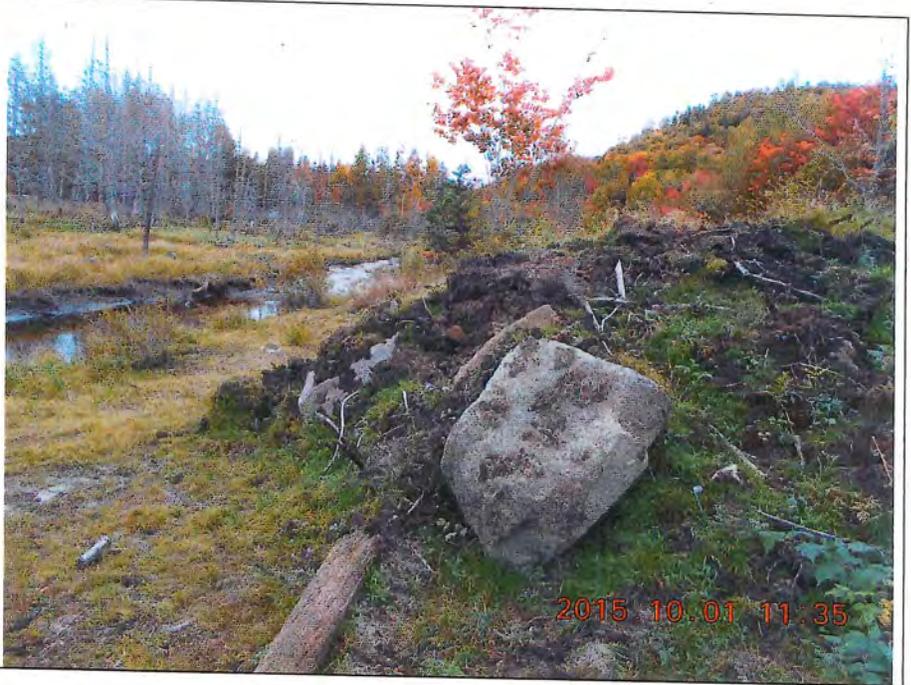
Photo no : 4

Dans ces deux milieux aucun travail n'a été directement constaté. Les travaux d'excavation sont concentrés dans le littoral de L1 et le dépôt du déblai dans la bande de protection riveraine de L1.

Matériel d'excavation à environ 2 mètres de L1, recouvert de végétation

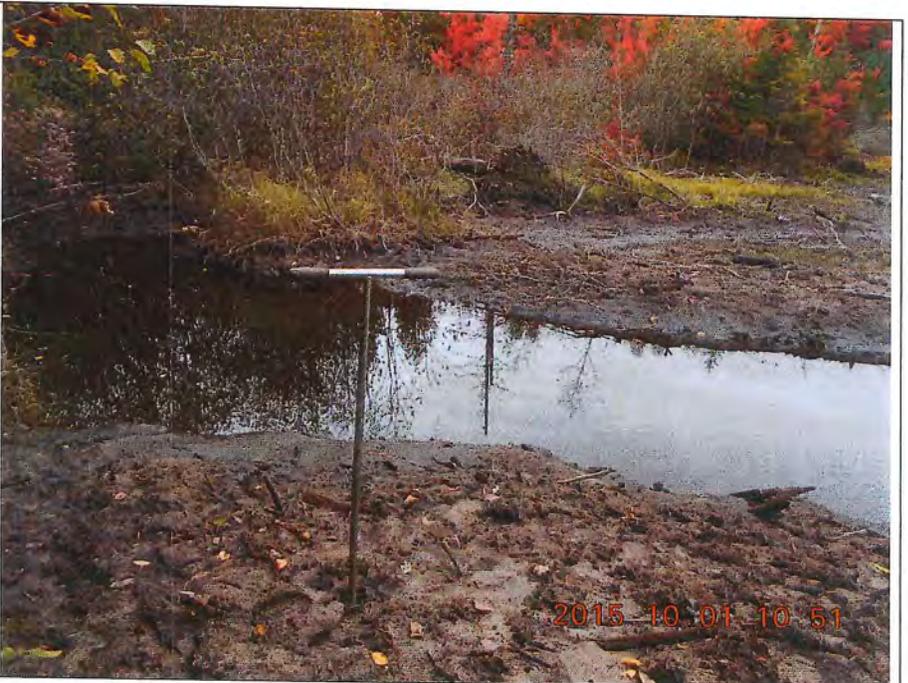
Photo no : 5

En bordure de L1, il y a une petite zone dont le sol est perturbé et ne présente pas de végétation (Z1). Je ne constate pas de souches ou de résidus de végétaux qui m'indiqueraient un déboisement récent. Le sol est spongieux, de l'eau sort sous mes pas. J'effectue un sondage dans la zone perturbée (S1) (Photo 5) d'une profondeur d'environ 30 cm. Le matériel qui en ressort est gorgé d'eau, est noirâtre, mais n'émet pas d'odeur. Il s'agit de matière organique (à + de 30 %) de classe mésique comprenant un peu de sable. Je constate que dans le trou du sondage, il y a présence d'eau. Je mesure que celle-ci est à 20 cm de profondeur (Photo 6).

Sondage 1, en zone perturbée

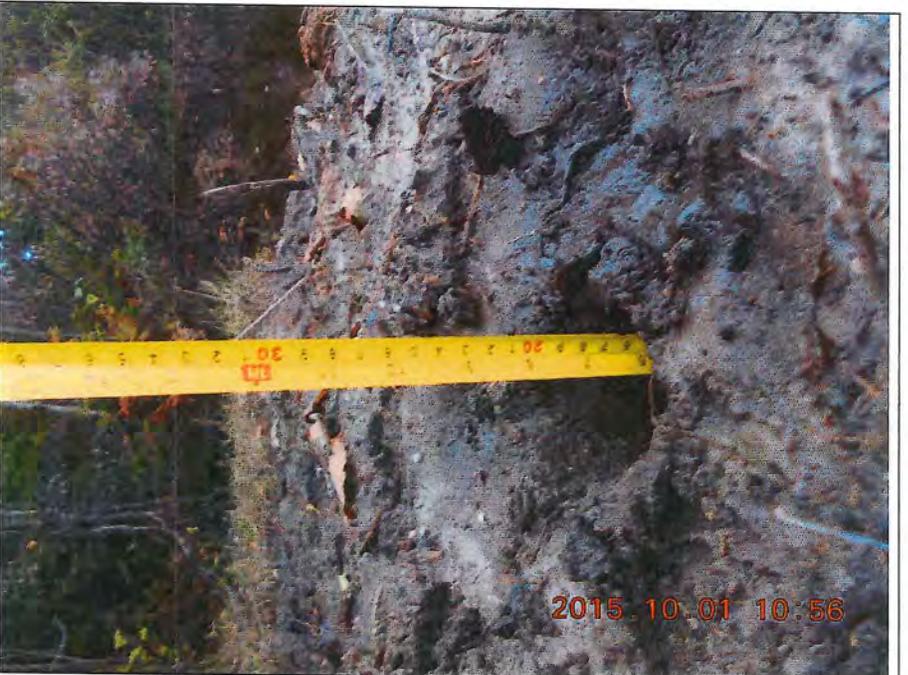
Photo no : 6

Sondage 1 : Présence d'eau à 20 cm de profondeur

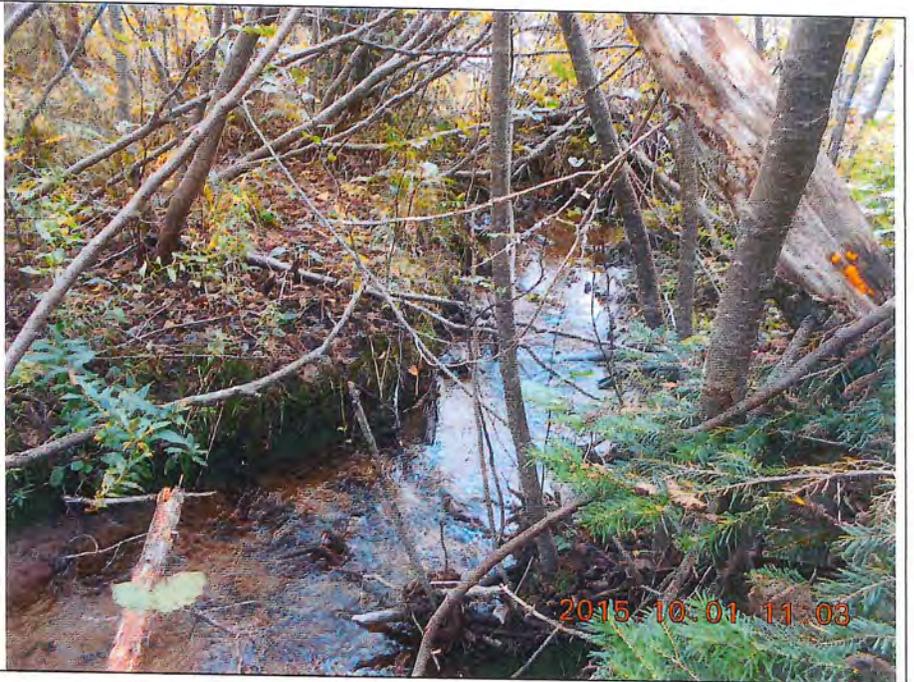
Photo no : 7

Je me dirige vers une zone en aval des travaux où L1 et le milieu environnant n'ont pas été perturbés. L1 possède un tracé sinueux. Je constate la présence de sédiments (sable) (Photo 7). J'effectue un second sondage (S2) d'une profondeur d'environ 30 cm. Le matériel qui en ressort est gorgé d'eau, est noirâtre, mais n'émet pas d'odeur. Il s'agit en majorité de matière organique de classe mésique avec un peu de sable. Dans le trou de sondage, l'eau est présente à une profondeur de 20 cm (Photo 8). Il y a présence de litière noire et de résurgences. Dans une placette de 5 mètres, la végétation est composée dans la strate arborescente (+4m) d'Aulne rugueux (facultatif) dont j'estime le recouvrement à 87 %, il y a 2 Sapins baumiers (Non indicatrice) et quelques individus d'Érables rouges (Fac.), dont le recouvrement est inférieur à 10 %. Dans la strate arbustive, il y a des Aulnes rugueux (Fac.) dont le pourcentage de recouvrement est d'environ 15 %. En ce qui concerne la strate herbacée, il y a la Verge d'or sp qui recouvre environ 25 % de la placette. Il y a de l'Onoclée sensible (Fac.), de la ronce sp. et des graminées sp qui recouvre chacun moins de 5 %. Il y a présence de sphaigne sp au sol qui recouvre environ 15 % de la placette.

L1 – présence de sable dans le littoral

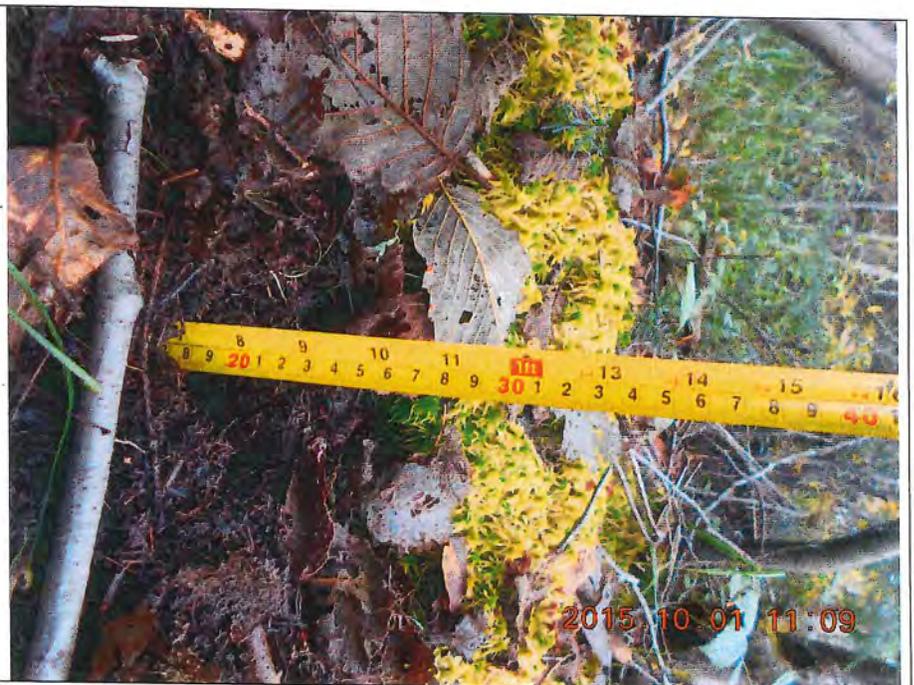
Photo no : 8

Sondage 2 : Présence d'eau à 20 cm de profondeur

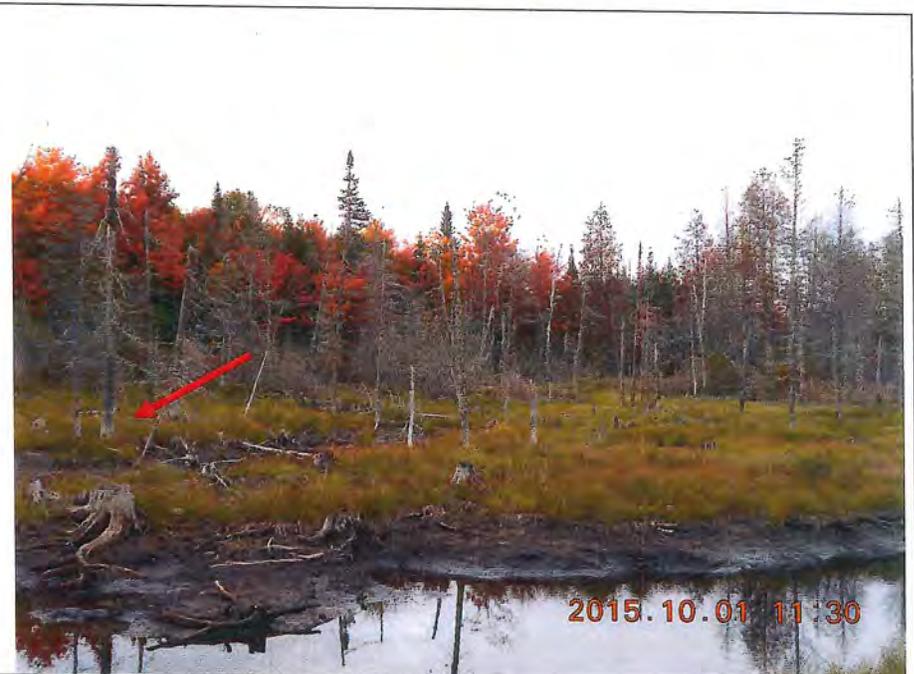
Photo no : 9

Je retourne vers L1. Le milieu qui est sur la rive opposée n'est pas accessible. Le sol est gorgé d'eau. Je constate une dominance de graminées sp et d'arbres morts. Sur ceux-ci, je constate la présence d'une ligne de démarcation blanche (Photo 9). La majorité des végétaux semblent être des graminées. Il y a plusieurs arbres morts et quelques arbustes.

Milieu dominé par graminées et arbres morts, litière noire, démarcations blanches sur tronc (flèche rouge)

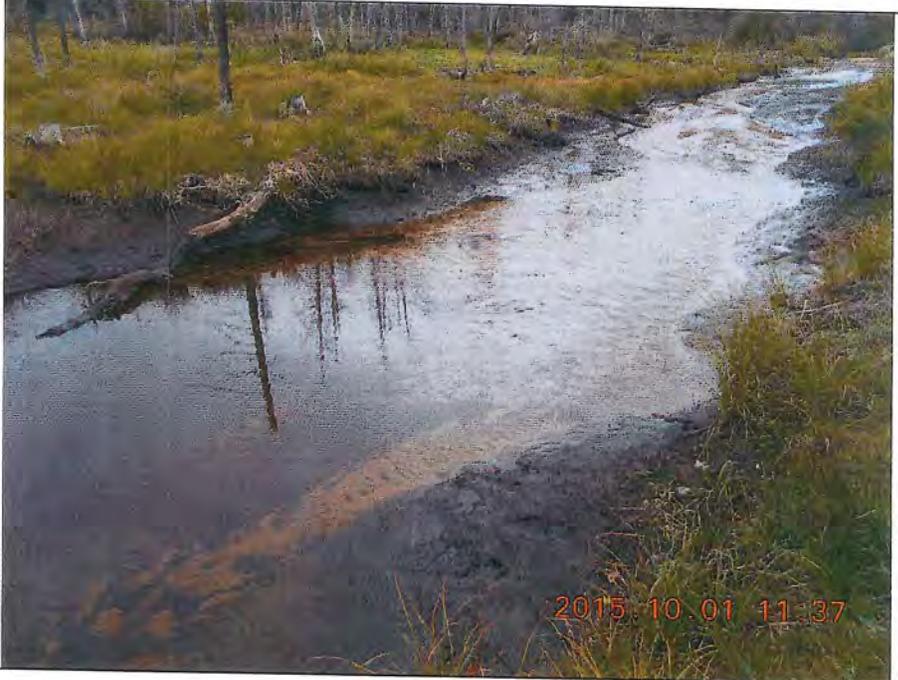
Photo no : 10

Je circule le long de L1 et sors de la zone excavée. Je constate un début d'accumulation de sédiments (sable) dans le fond de celui-ci (Photo 10) provenant de l'amont. La différence de couleur entre le lit qui est noirâtre, et le sable est marquée. Je constate que l'accumulation est importante et surélève le fond du lit d'écoulement de L1, cela modifie le tracé de l'eau (Photo 11).

Fichier : DSCN0023.JPG	
Description : L1 – début du constat de l'accumulation de sédiments

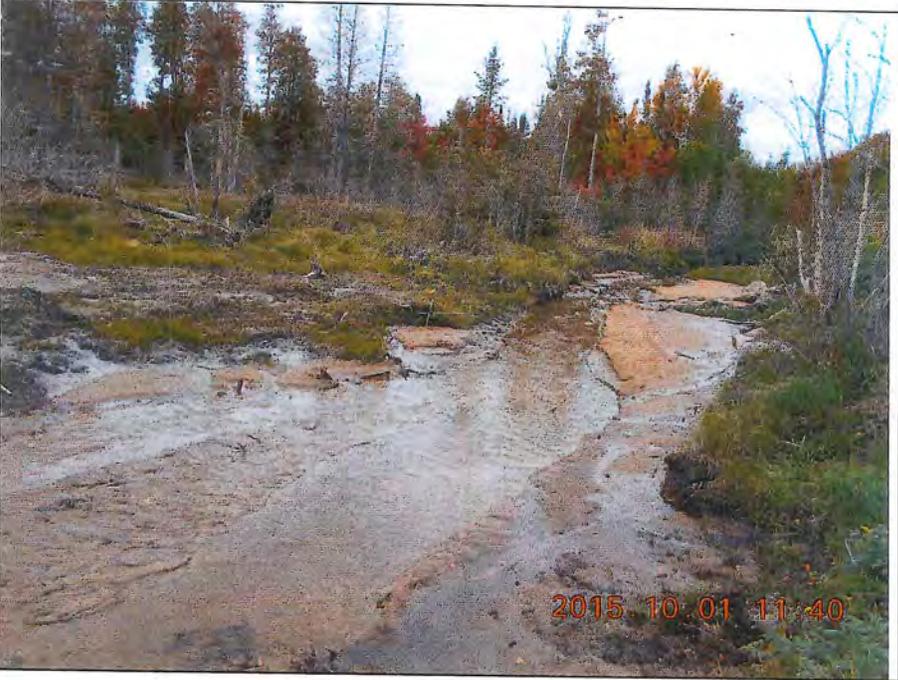
Photo no : 11

Fichier : DSCN0026.JPG	
Description : L1 – Accumulation de sédiments, modification du tracé

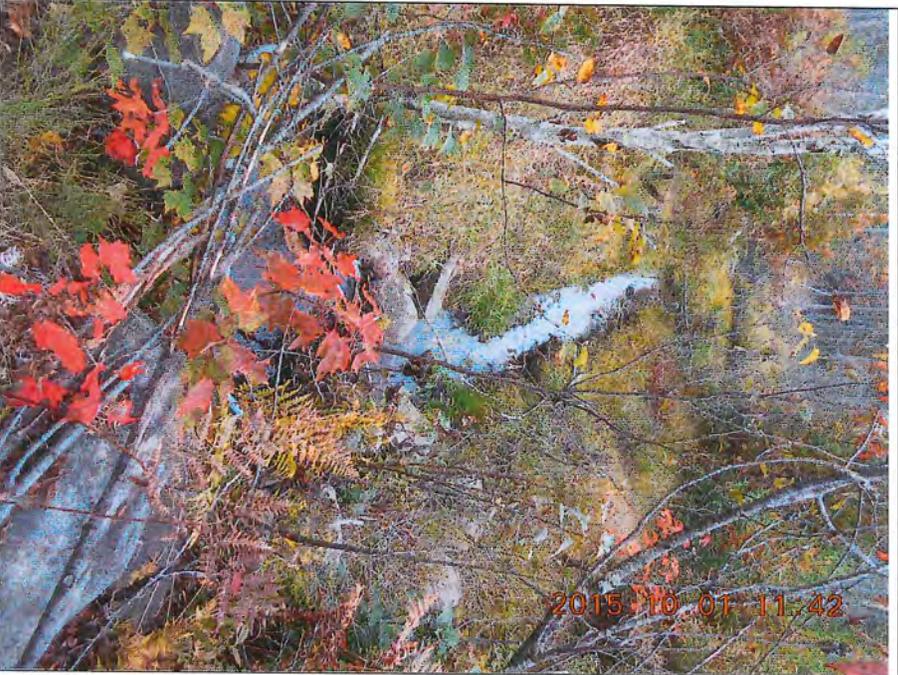
Photo no : 12

J'arrive à un ponceau qui fait la jonction entre L1 et un autre lit d'écoulement (L2) présentant un aspect naturel et sinueux (Photo 12). Je constate qu'en amont de L2, l'eau est claire et le fond du lit ne présente pas d'accumulation de sédiments (sable).

Fichier : DSCN0028.JPG	
Description : L2 tracé sinueux, milieu naturel

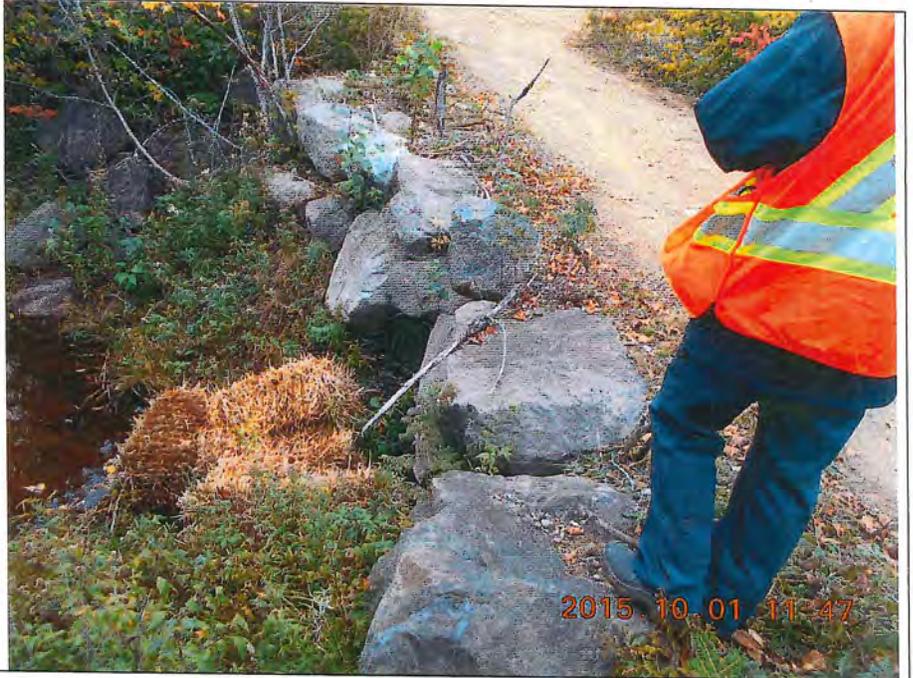
Photo no : 13

Je retourne à L1 et constate qu'il traverse un autre ponceau. En amont du ponceau, je constate la présence de ballots de foin installés perpendiculairement à L1 (Photo 13). Du côté aval du ponceau, je constate que le chemin présente des traces de ravinements et que le sable composant le chemin n'offre aucune stabilité et se retrouve dans L1 (Photo 14).

L1 – ballots de foin installé en amont d'un ponceau à proximité de la zone complètement dégagée (source)

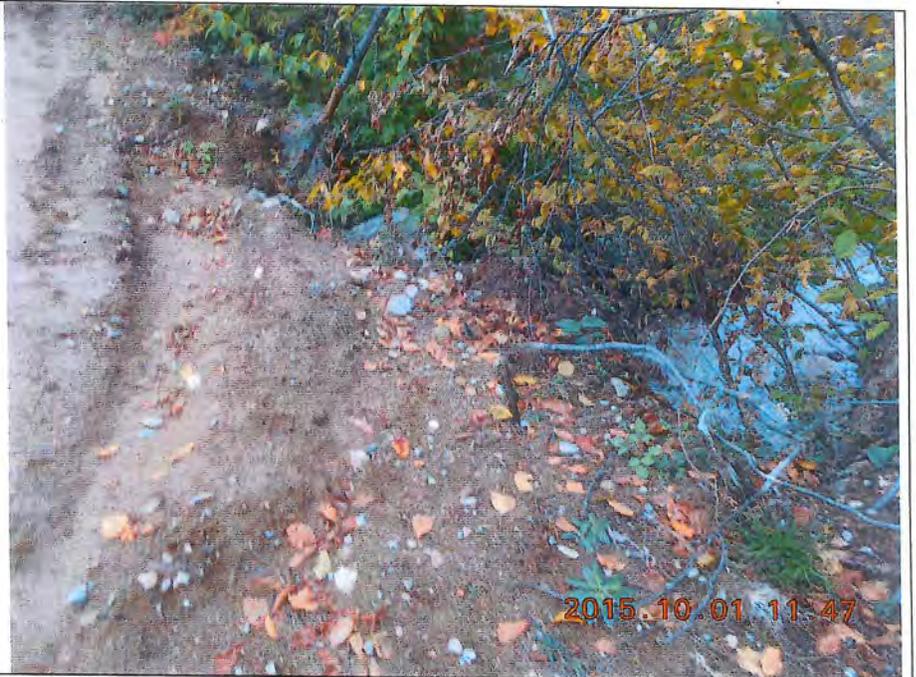
Photo no : 14

Instabilité du chemin sur le ponceau de L1

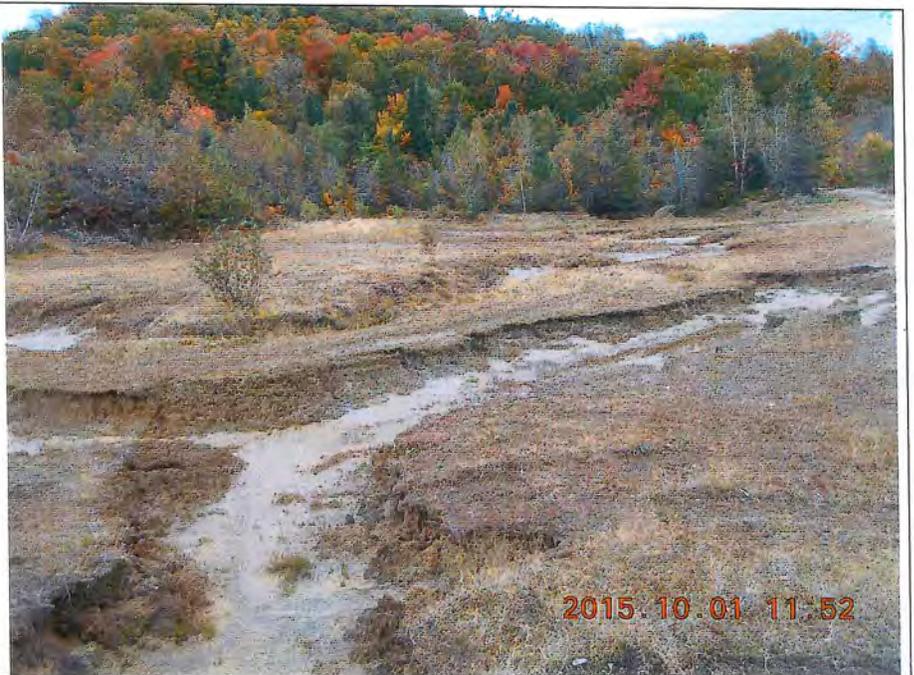
Photo no : 15

J'arrive à une zone complètement dégagée (Z2), en sable, présentant plusieurs lits d'écoulements qui semble s'être créée par effet d'érosion (Photo 15). Certains de ces lits d'écoulements rejoignent L1. (Photo 16).

Zone complètement dégagée (source)

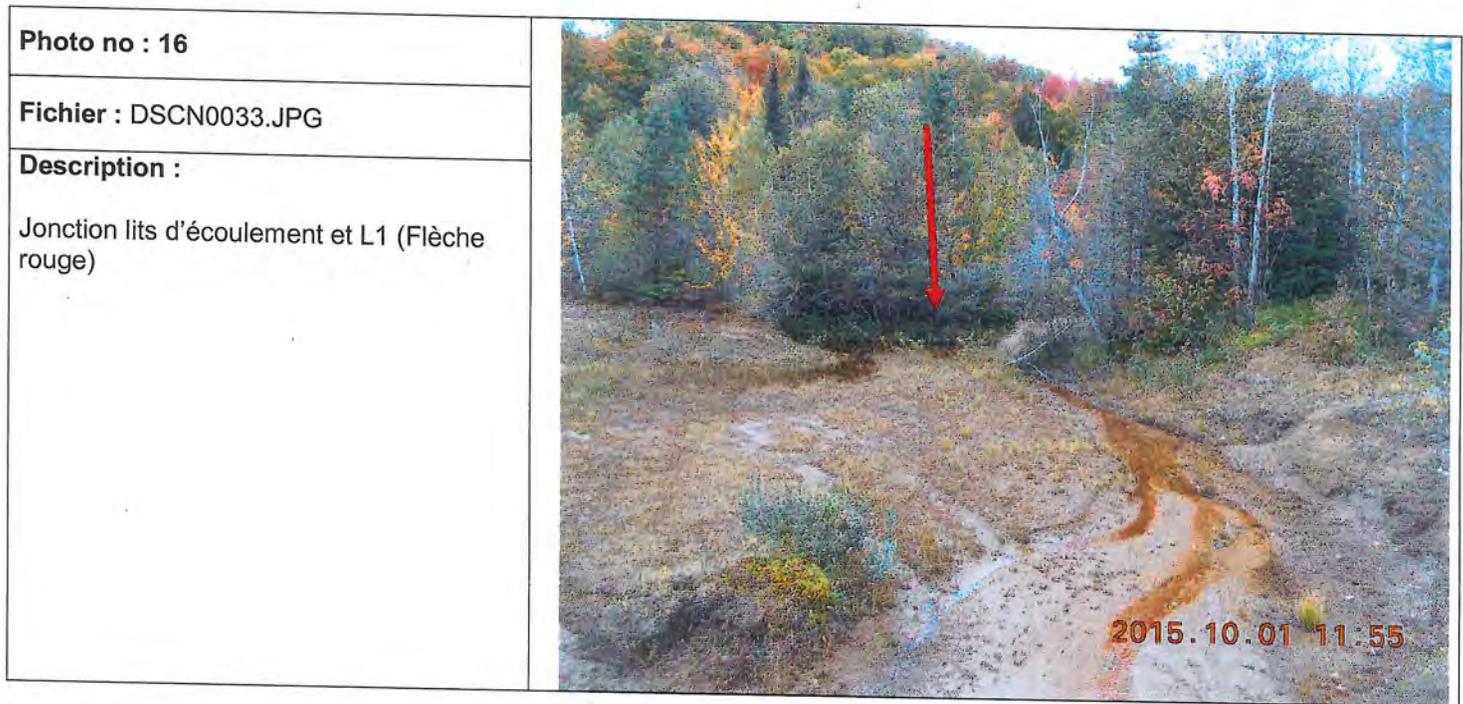
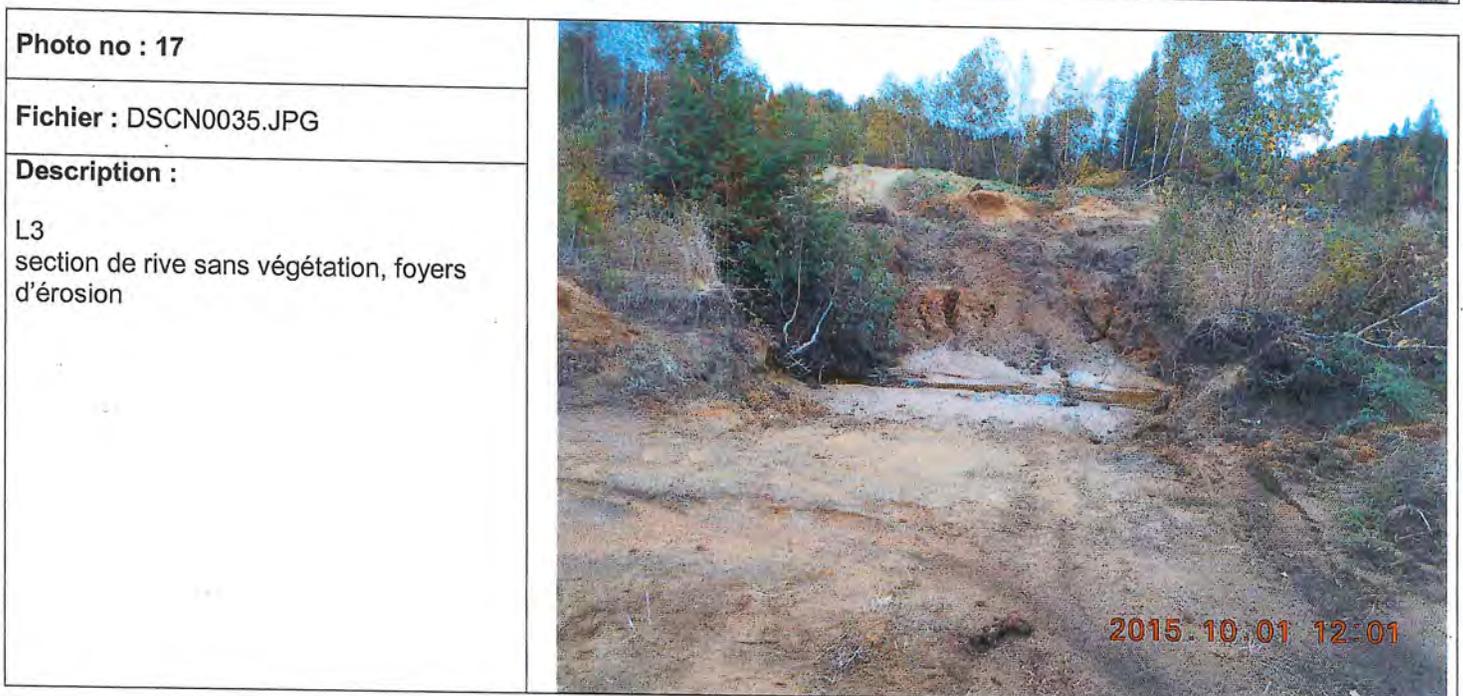
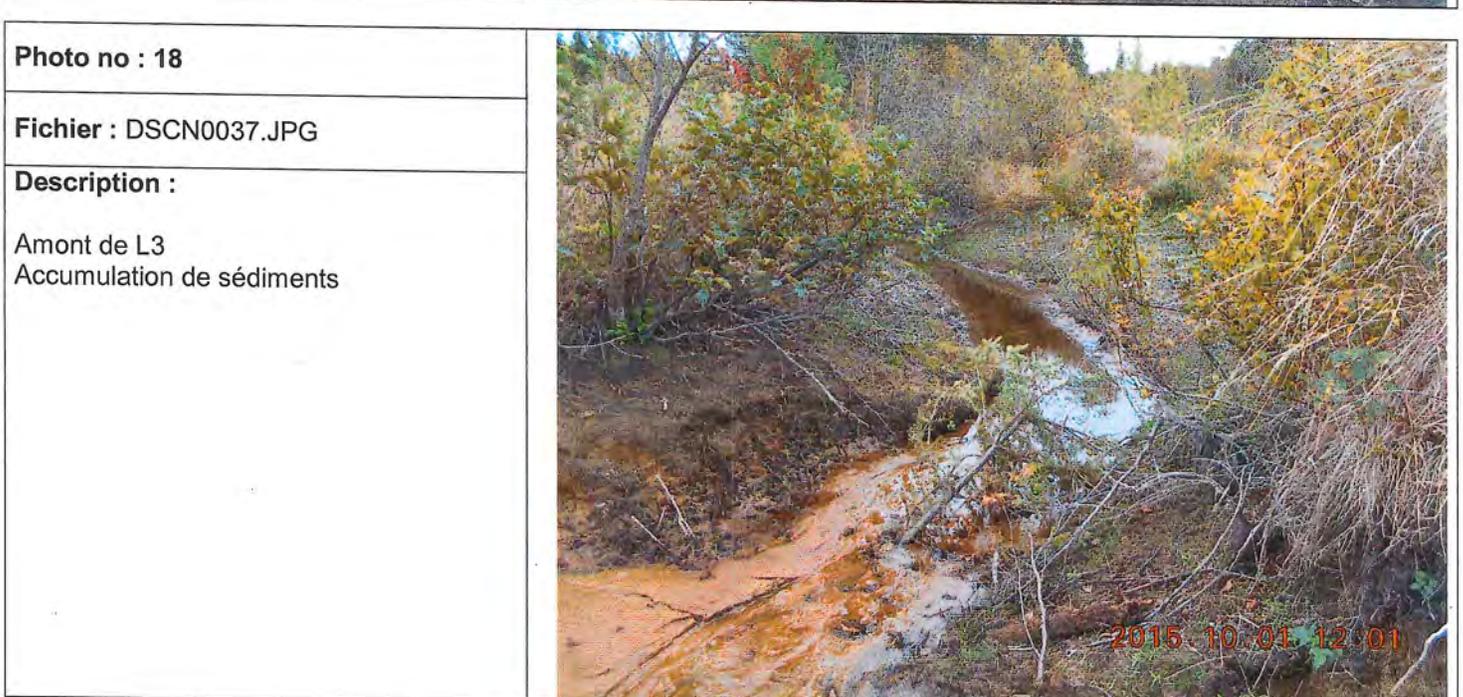
Je continue à marcher dans la zone dégagée, j'arrive à un nouveau lit d'écoulement (L3) qui traverse la sablière dont une zone des rives est sans végétation et présente des foyers d'érosions (Photo 17). En aval, L3 est bordé d'un milieu naturel et sinueux. Dans la portion en amont, il y a de l'accumulation de sédiments (Photo 18). Je traverse et constate la présence de gros monticule de matériel de déblai. Des traces de passage de machinerie sont visibles, elles se rendent à L3 jusque dans l'eau (photo 19).

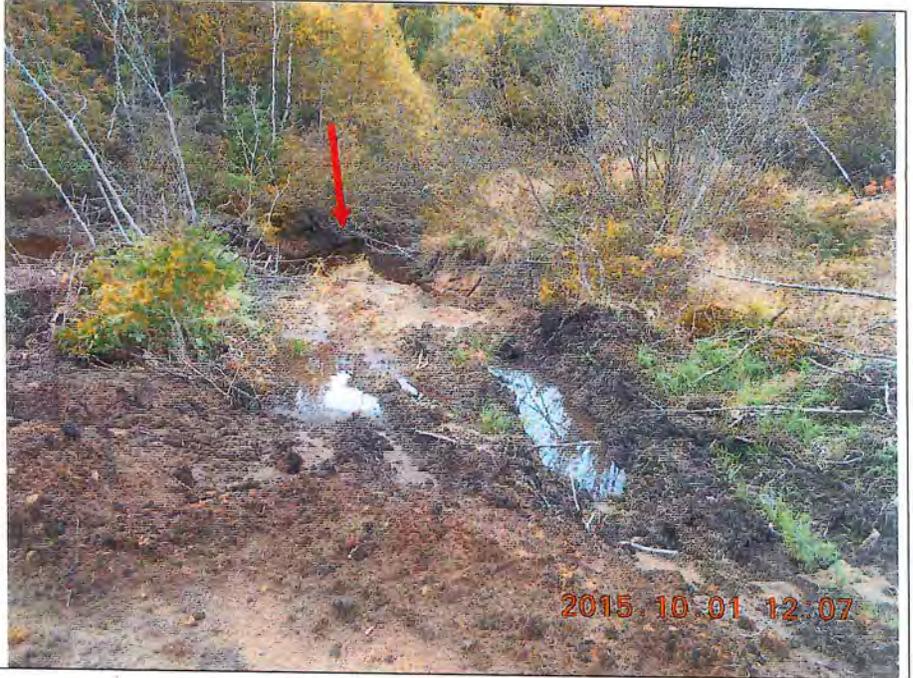
Photo no : 19

Des traces de ravinements et l'accumulation de sédiments dans le littoral et la rive sur une très faible superficie ont été constatées. Les traces de machinerie ont été constatées jusque dans l'eau, donc jusqu'au littoral. Le président a confirmé avoir réalisé ces travaux (A-6).

Trace de machinerie jusque dans L3
(Flèche rouge)

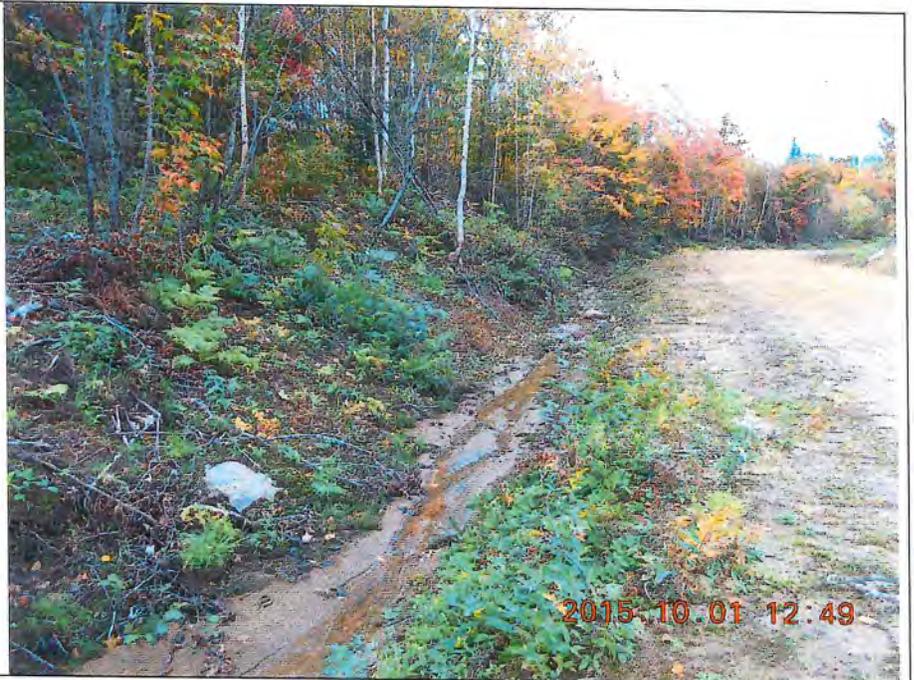
Photo no : 20

Je retourne au niveau des fossés de chemin rencontré au début de l'inspection. Les fossés de chaque côté du chemin sont en pente vers un lit d'écoulement (L4) et sont remplis de sédiments (Photo 20). Le fossé à ma gauche (dos à la sablière) se jette directement dans L4 où il y a accumulation de sédiments (Photo 21). L4 traverse le chemin dans un ponceau. Il a un tracé sinueux et présente un aspect naturel et circule dans un milieu boisé.

L'accumulation de sédiments provenant des fossés de chemin a été constatée.

Fossé de chemin rempli de sédiments
en pente vers L4

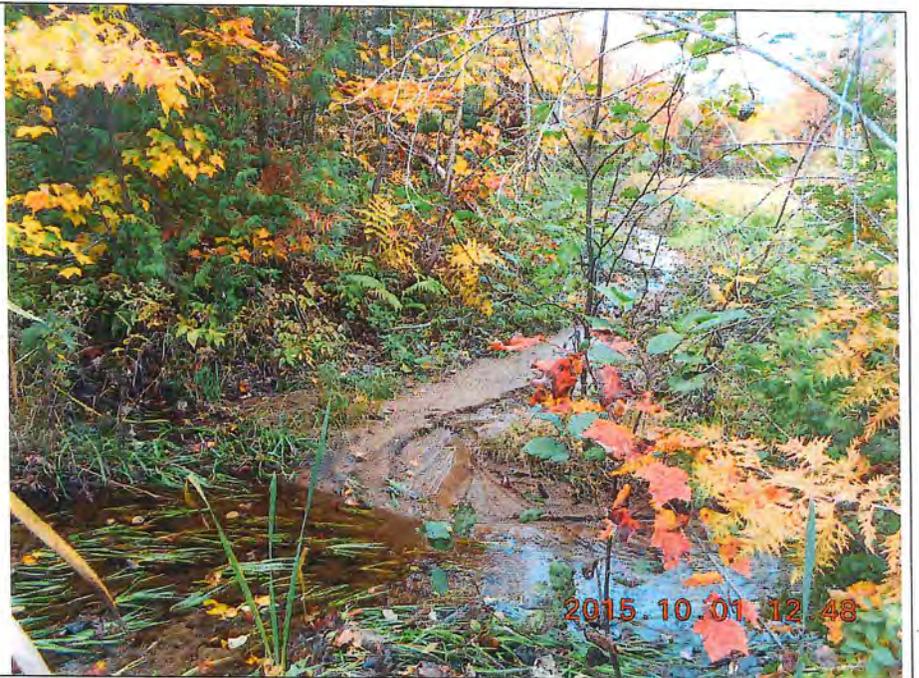
Photo no : 21

Jonction fossé et L4
Accumulation de sédiments

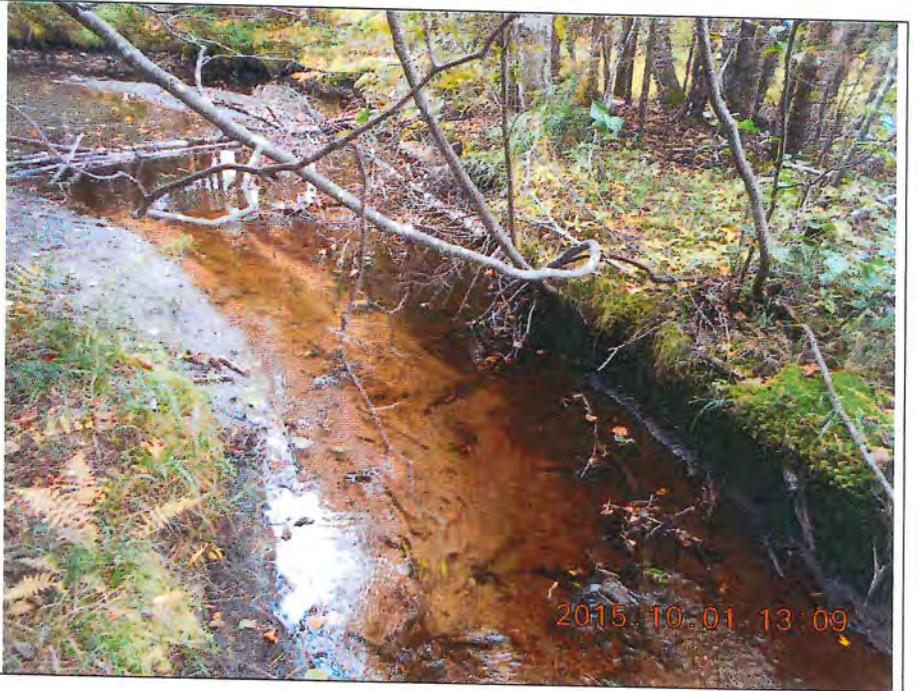
Photo no : 22

Je retourne au véhicule et me dirige vers la rue des Moineaux où un cours d'eau cartographié se jette dans le lac Marier. À proximité de la rue des Moineaux, en amont du ponceau de chemin, je constate qu'il y a accumulation de sédiments de couleur sable alors que, grâce à la ligne d'érosion, le sol est noirâtre (Photo 22). Au niveau du lac, je ne distingue pas le fond, l'eau est agitée par le vent.

L1 à proximité du 24 rue des Moineaux : En amont du ponceau de chemin, il a été constaté qu'il y avait accumulation de sédiments. En consultant l'image satellite 2015 provenant de Google Earth (A-4), il est possible de constater que la section du cours d'eau L1 qui se trouve entre la sablière et le ponceau de chemin est à l'état naturel et dans un milieu boisé. À l'aide du logiciel gouvernemental, j'ai calculé que les sédiments ont parcouru environ 400 mètres entre la zone complètement dégagée et l'amont du ponceau de la rue des Moineaux.

L1 au niveau du ponceau de chemin de la
rue des Moineaux
Accumulation de sédiments
