Objet : Demande d'accès concernant :
Lot 3 810 287 à Vaudreuil-Dorion

RAPPORT D'INSPECTION

Date de l'inspection : 2010-12-10 AAAA-MM-JJ	Heure d'arrivée : 11 h 19	Heure de départ : 12 h 00
Inspecteur : Catherine Dion	Accompagné de : -----	
No intervention : 300621754	No gestion documentaire : 7470-16-01-0348700	
Type d'intervention : Inspection pour suivi d'infraction	No document : 400776771	
Type de demande liée :	No demande : 200289820	
But de l'inspection : Inspection pour un suivi d'infraction. Vérifier le retrait d'empilements de bois en marais/marécage. Vérifier aussi que la section du terrain considérée en marécage est intouchée et observation du sol afin de vérifier s'il y a la présence de plus de 30 cm de tourbe.

No de gestion documentaire : 7470-16-01-0348700

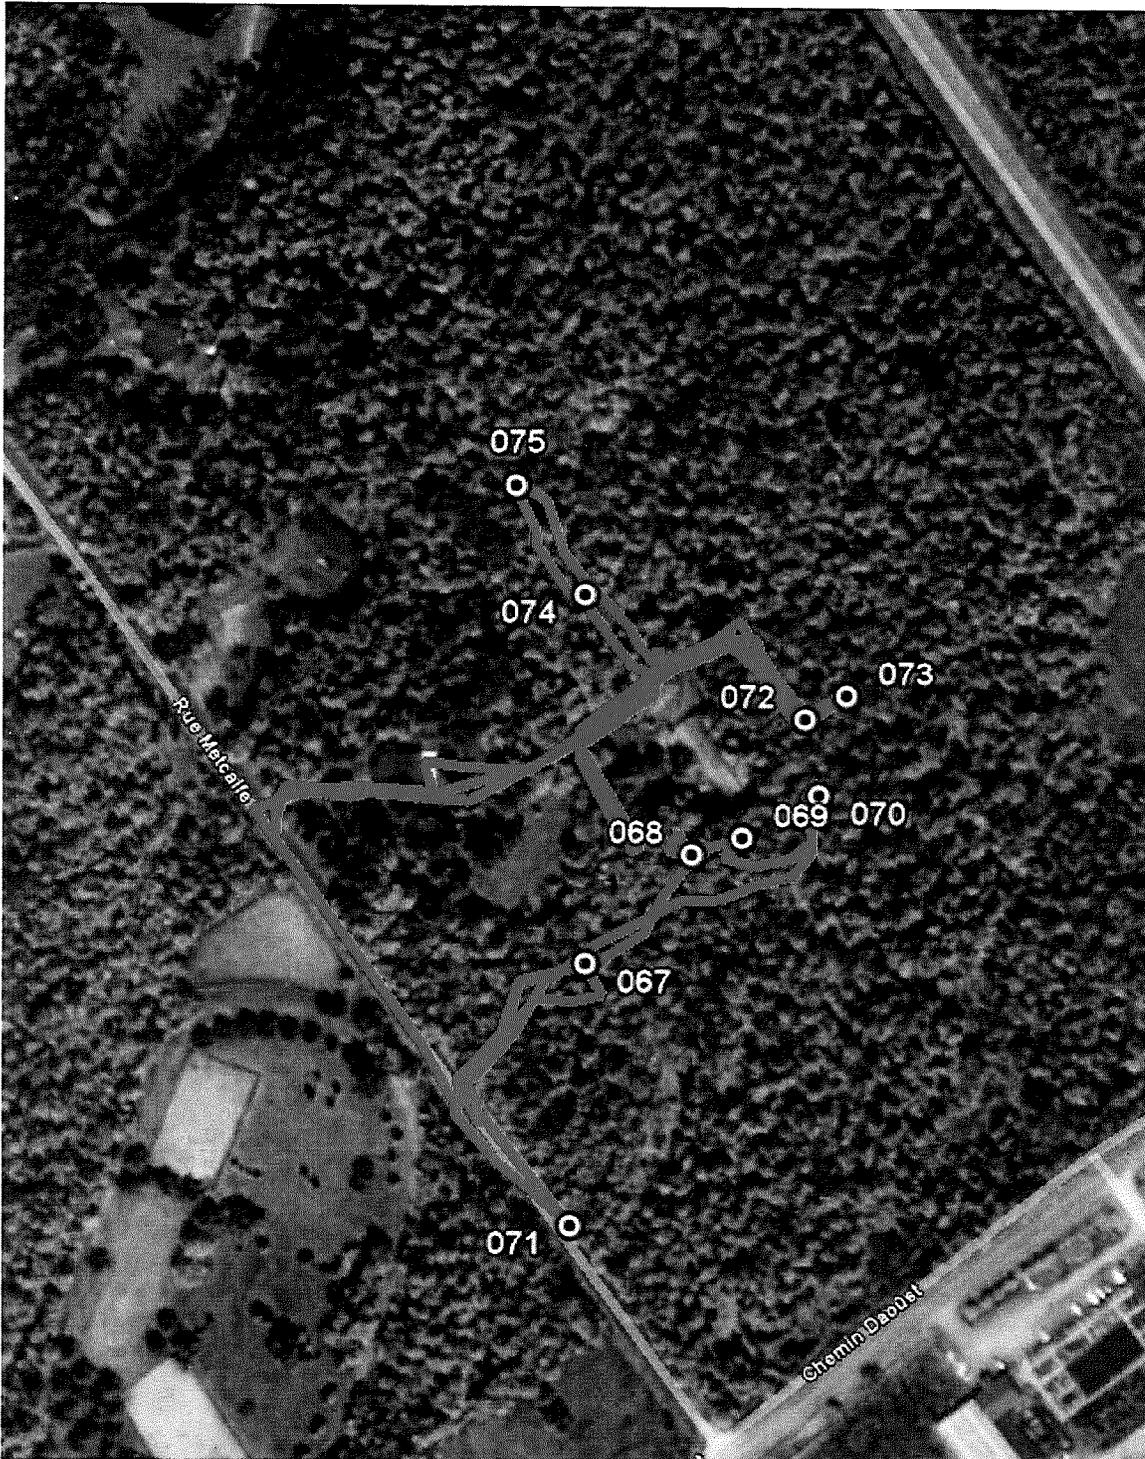
No : 1

Titre : Tracé parcouru chez M. Mark Rassi le 10 décembre 2010.

GPS 67 : Marécage

GPS 68 : Sondage #1

GPS 69 : Sondage #2

GPS 70 : Sondage #3

GPS 71 : Fossé rue Metcalfe

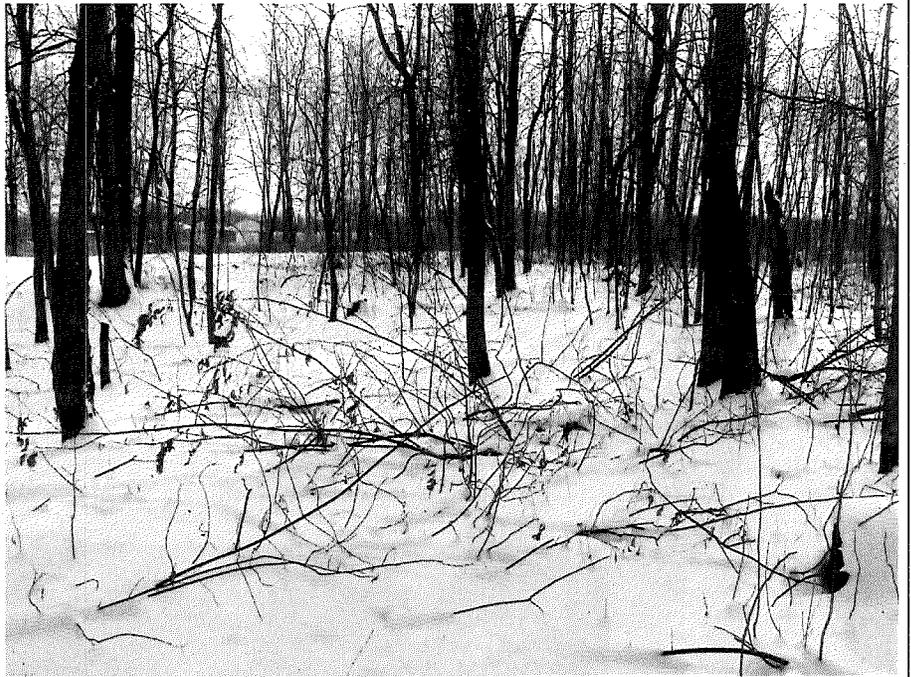
Photo no : 1

Lieu du marécage. Les empilements de bois ont été retirés.

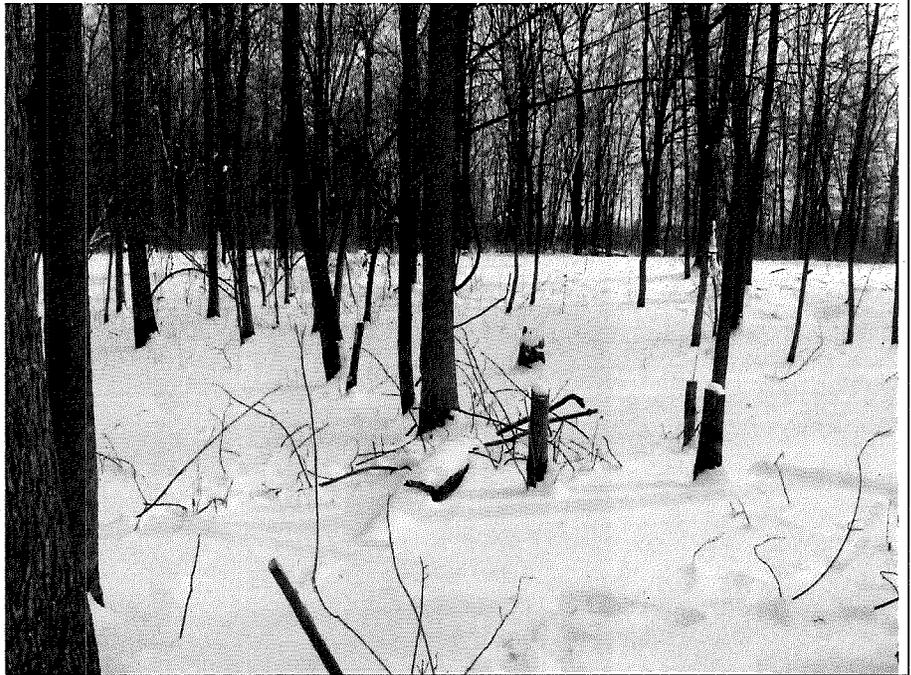
Photo no : 2

Idem.

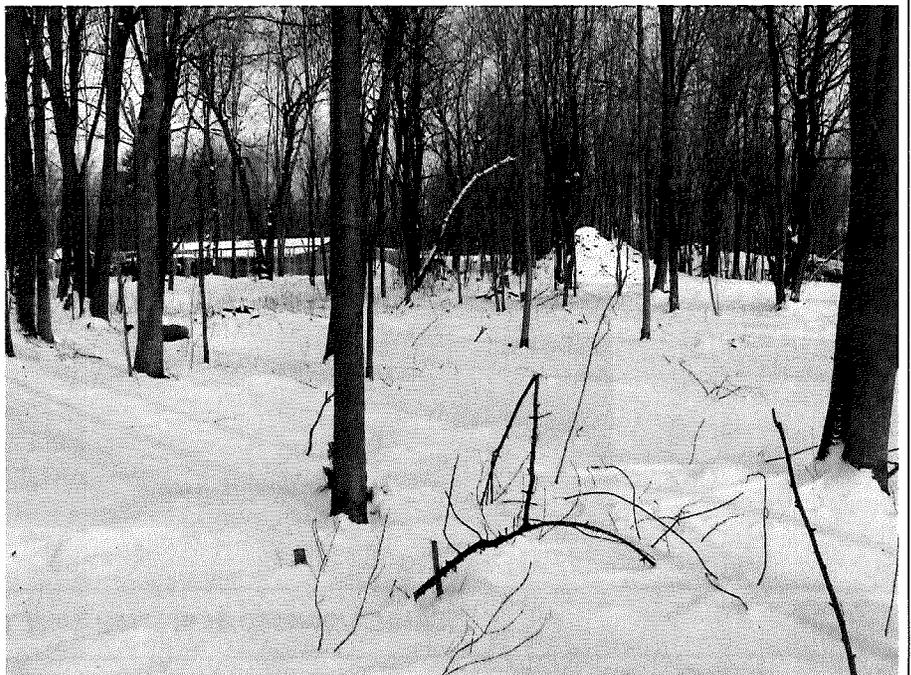
Photo no : 3

Idem. Au fond on aperçoit un empilement de bois qui n'est pas sur la section du marécage mais à coté.

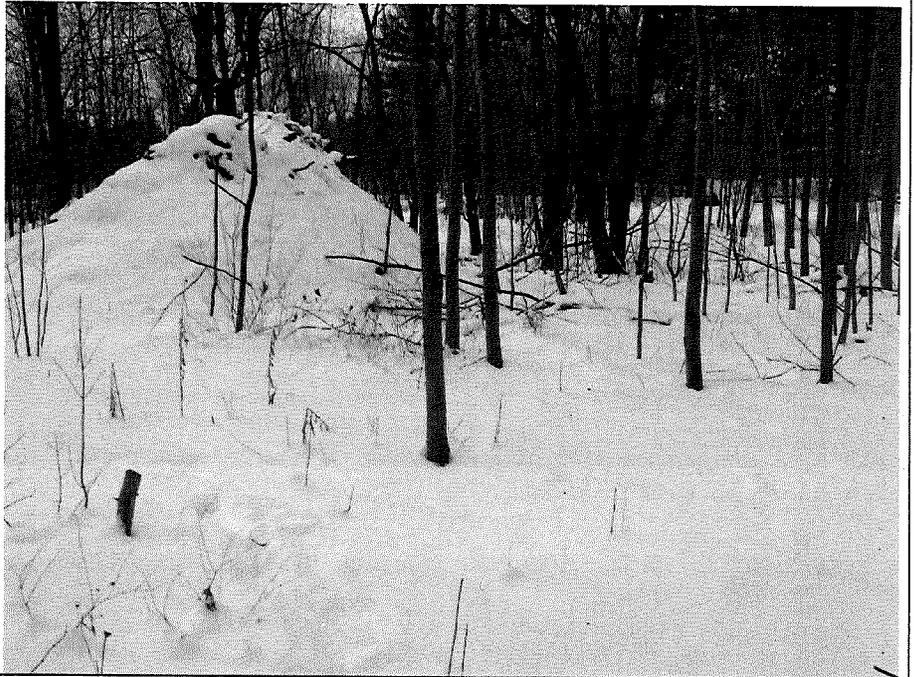
Photo no : 4

- Un empilement de bois est présent à proximité du marécage (photo 4).
- Je prends un premier échantillon de sol à proximité du marécage, proche de l'empilement de bois. À cet endroit, la moitié de la carotte de 30 cm. est constituée de terre noire, l'autre moitié de sable. Nous ne sommes pas en milieu humide à cet endroit.

Lieu du sondage #1, entre l'empilement de bois et le marécage.

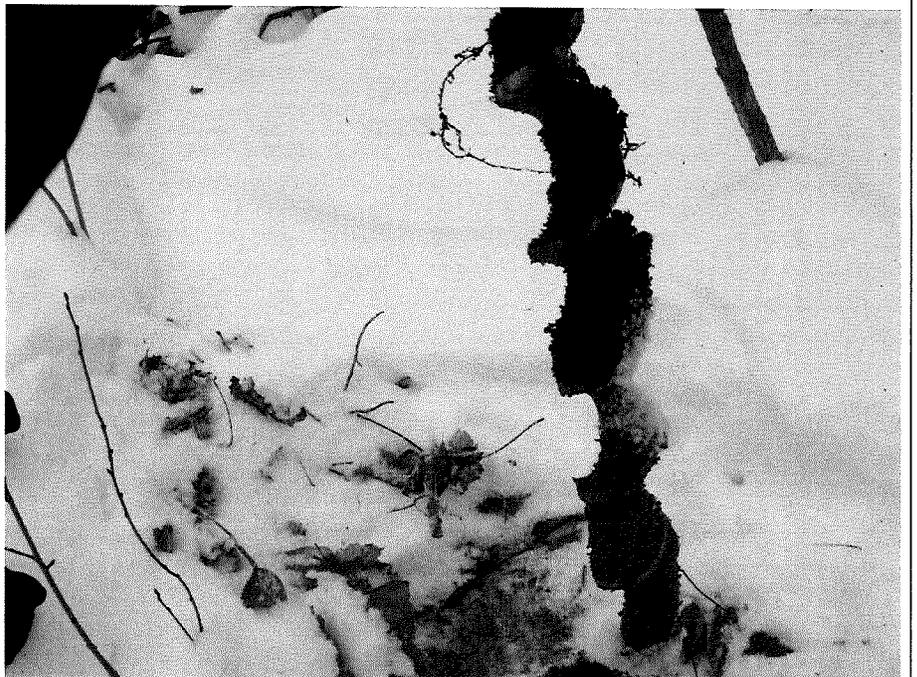
Photo no : 5

Sondage #1 (30 cm). Moitié terre noire et moitié sable sur une carotte de 30 cm.

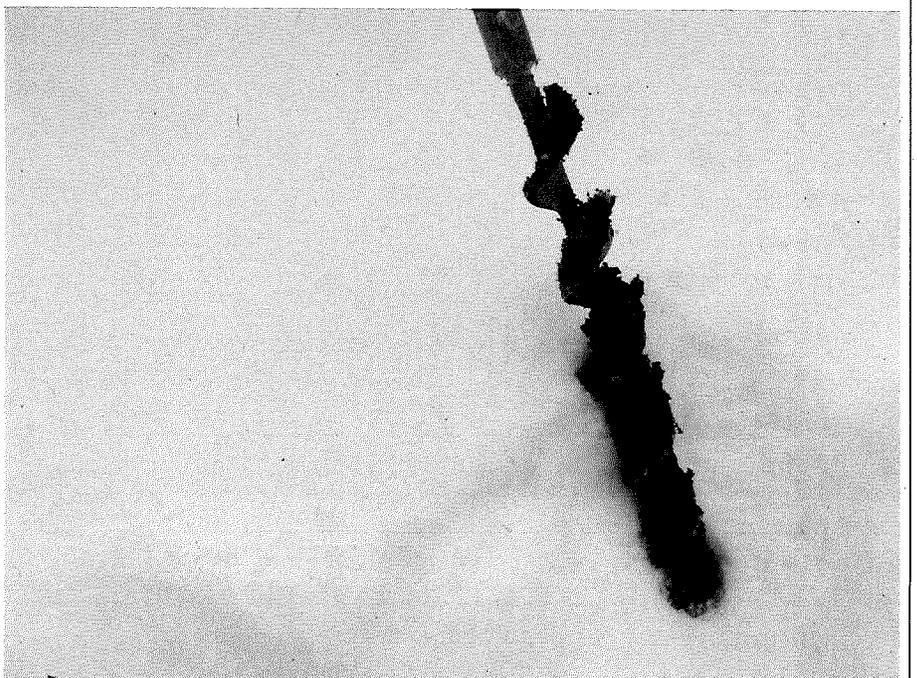
Photo no : 6

- Je marche plus loin, en longeant le talus situé à la limite de son terrain et celui de sa voisine (Sandra Gray). J'effectue un deuxième sondage. Cet échantillon est composé de terre noire avec de l'argile, humide (plus de 30 cm.) Je peux faire des colombrins.

Sondage #2 (30 cm). Terre noire avec argile.

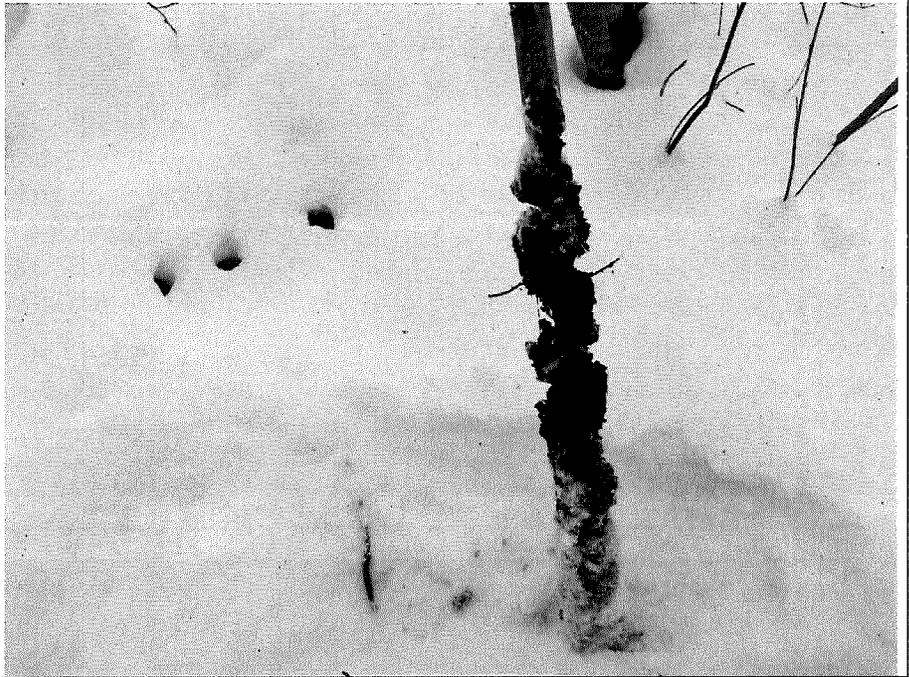
Photo no : 7

- J'effectue un troisième sondage. Le sol est identique au sondage #2. Comme précédemment, je peux faire des colombrins avec le sol. (Je n'ai pas échantillonné le sol, mais j'ai échantillonné sur le terrain de la ^{Articles 53-54 de la L.A.O.} Mme. ^{Articles 53-54 de la L.A.O.}, proche du terrain de ^{Articles 53-54 de la L.A.O.}. Les sols étaient de même composition)

Sondage #3 (30 cm). Idem.

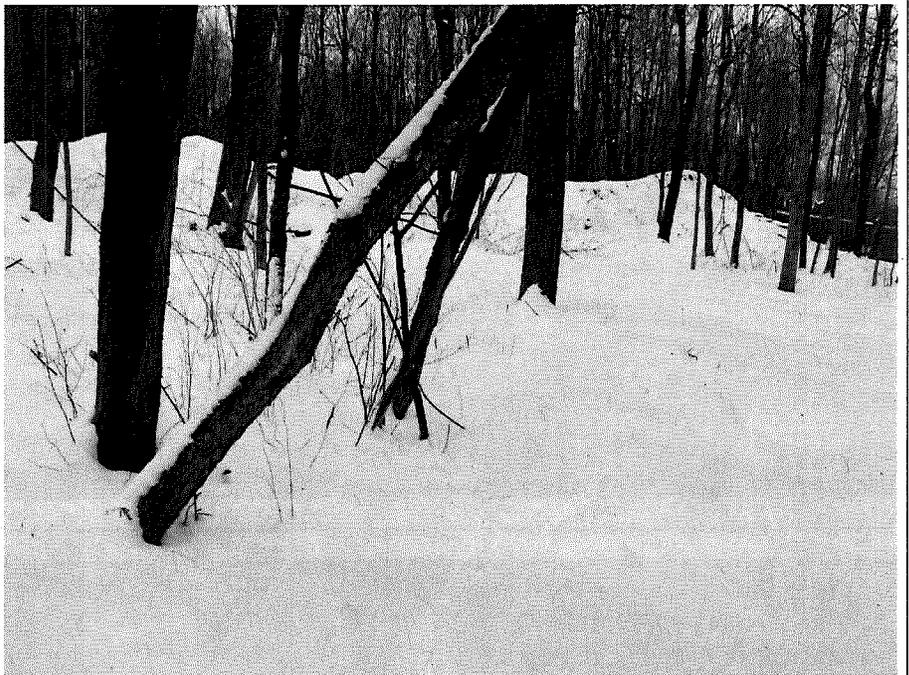
Photo no : 8

Sondage #3, près du talus construit par M. Rassi.

- Je recommande la fermeture du dossier puisque les correctifs ont été réalisés.
- Je recommande une communication avec le ville de Vaudreuil-Dorion pour s'assurer qu'ils suivront le dossier (le talus ne doit pas empiéter sur le milieu humide cartographié, le talus doit respecter certains aspects (pente, matériel utilisé, etc).

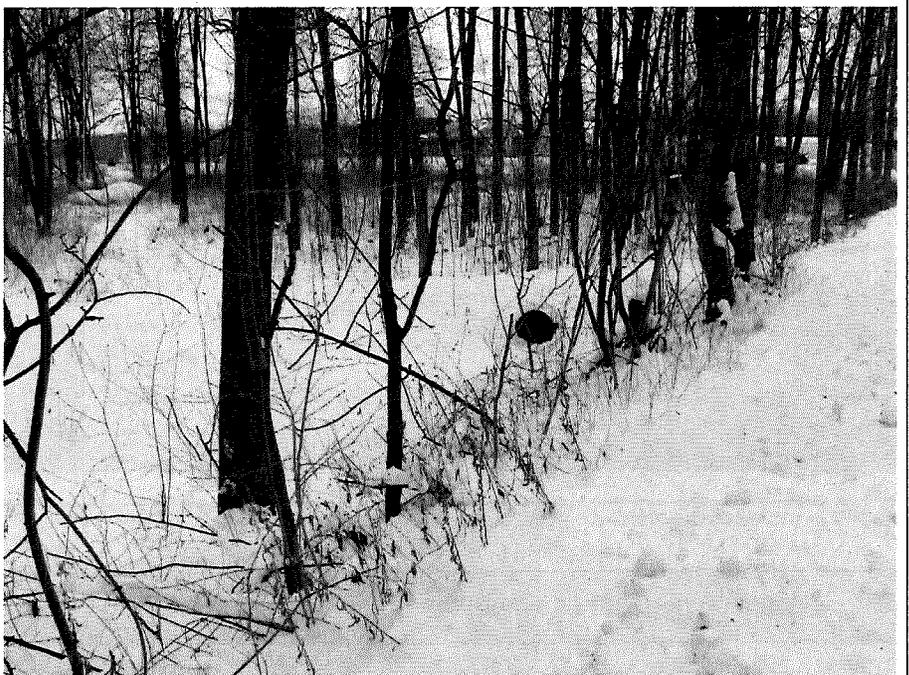
Photo no : 9

Je retourne à ma voiture. Observation du fossé rue Metcalfe (photo 9).

Fossé rue Metcalfe.

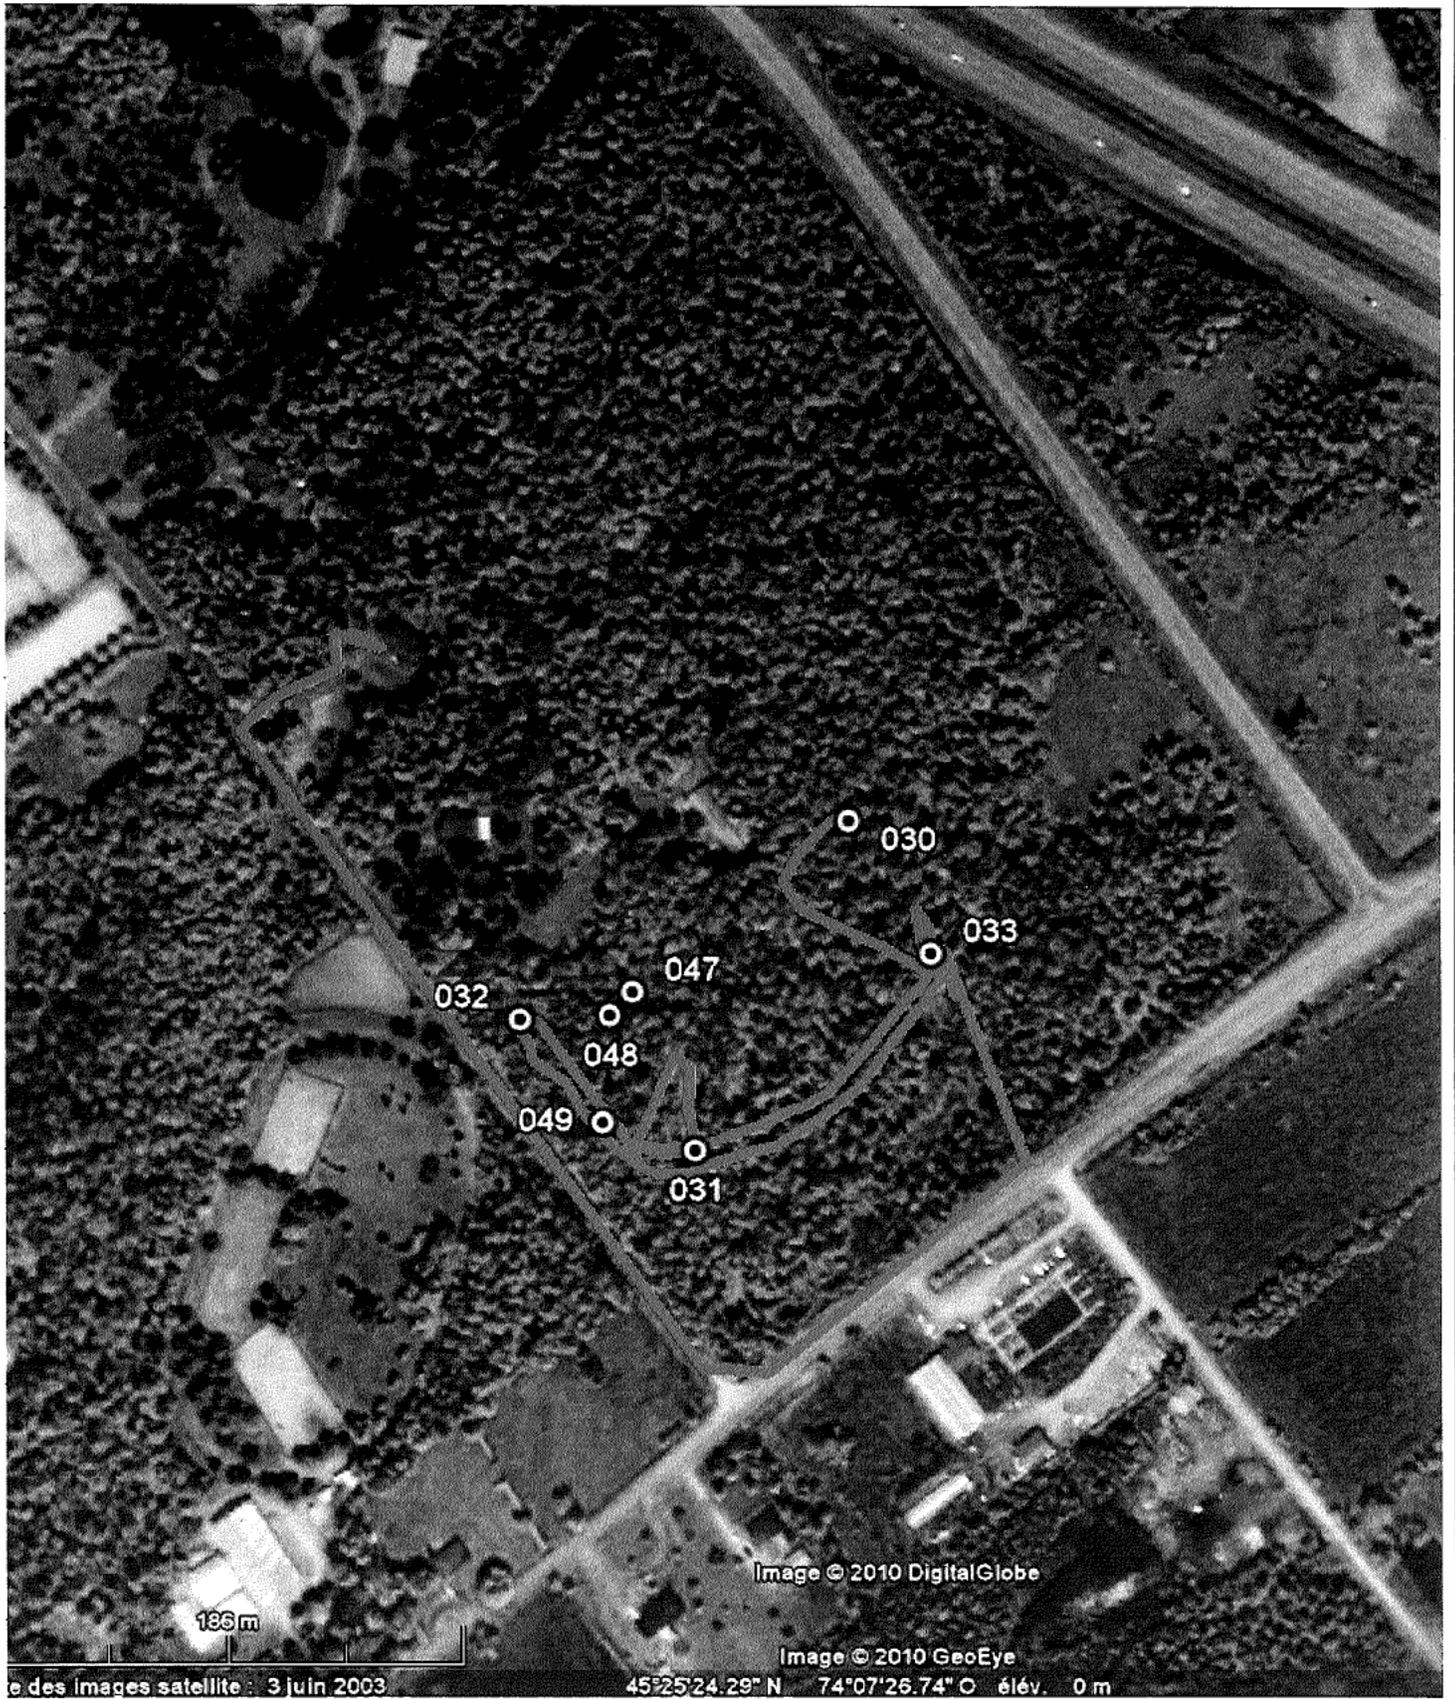
No : 1

Titre : Tracé parcouru chez [Articles 53-54 de la L.A.D.] le 3 novembre 2010

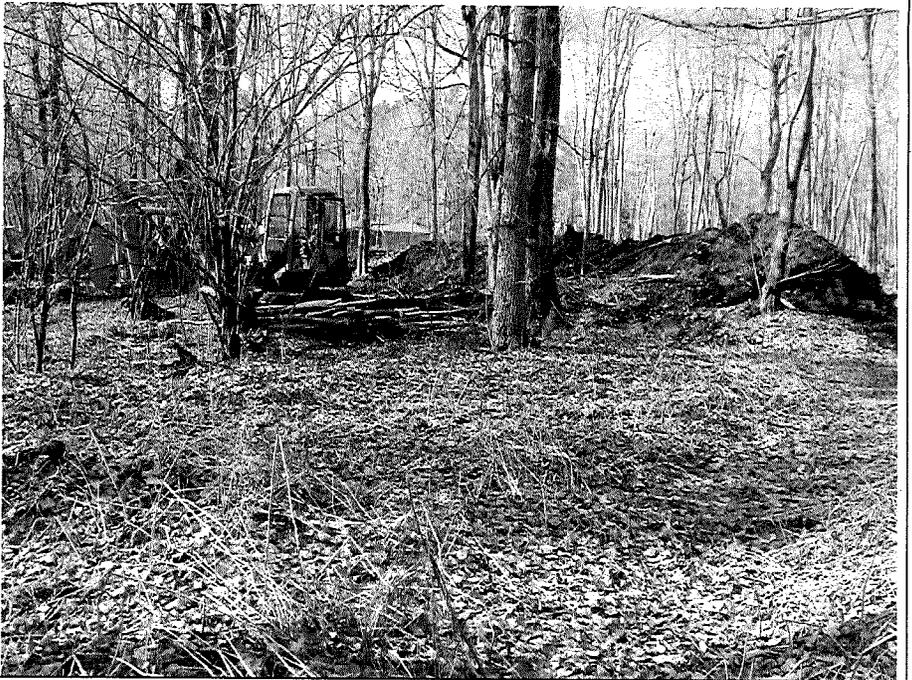
Travaux en cours. Construction d'un talus en remblai.

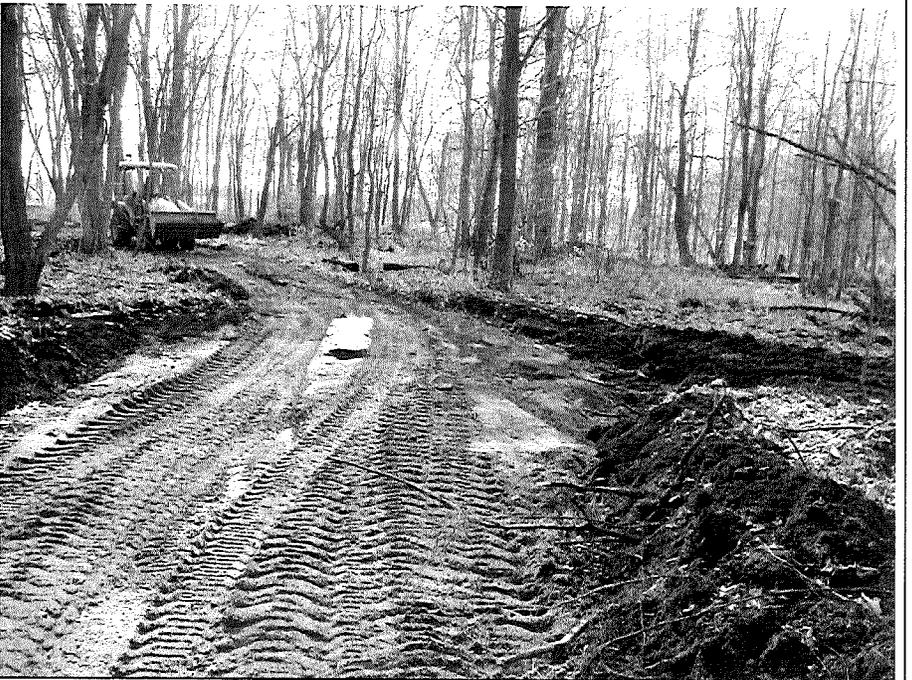
Photo no : 2

Chemin menant au talus.

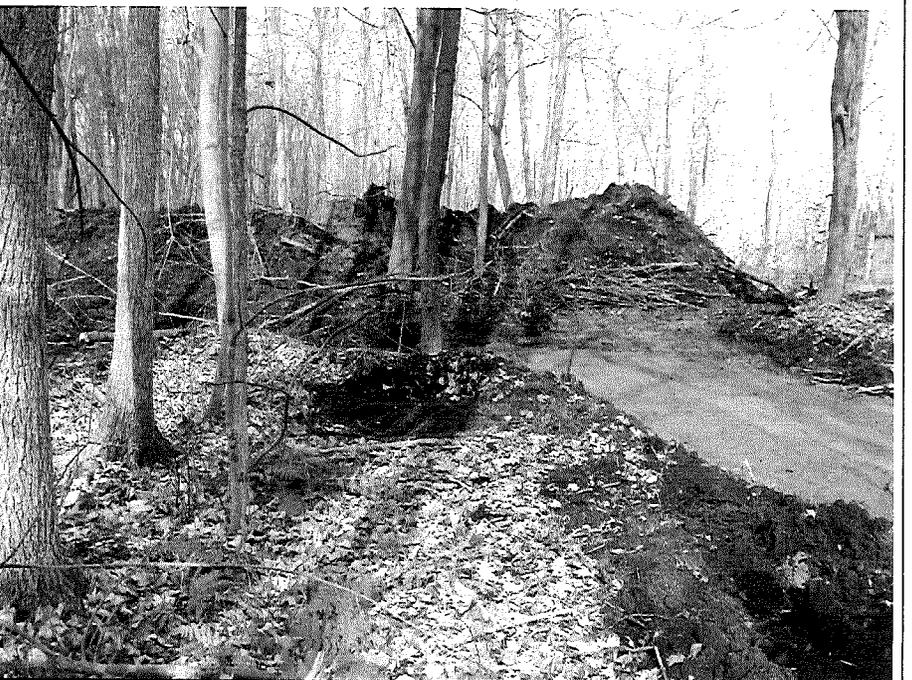
Photo no : 3

Vue d'ensemble des travaux.

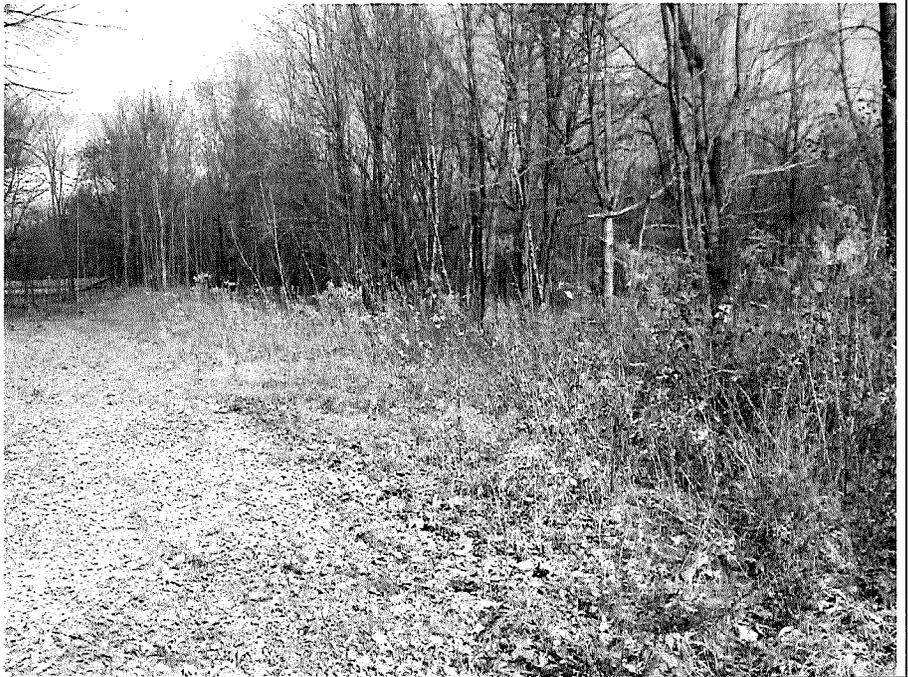
Photo no : 4

Autre secteur du terrain, en allant vers la rue Metcalfe.

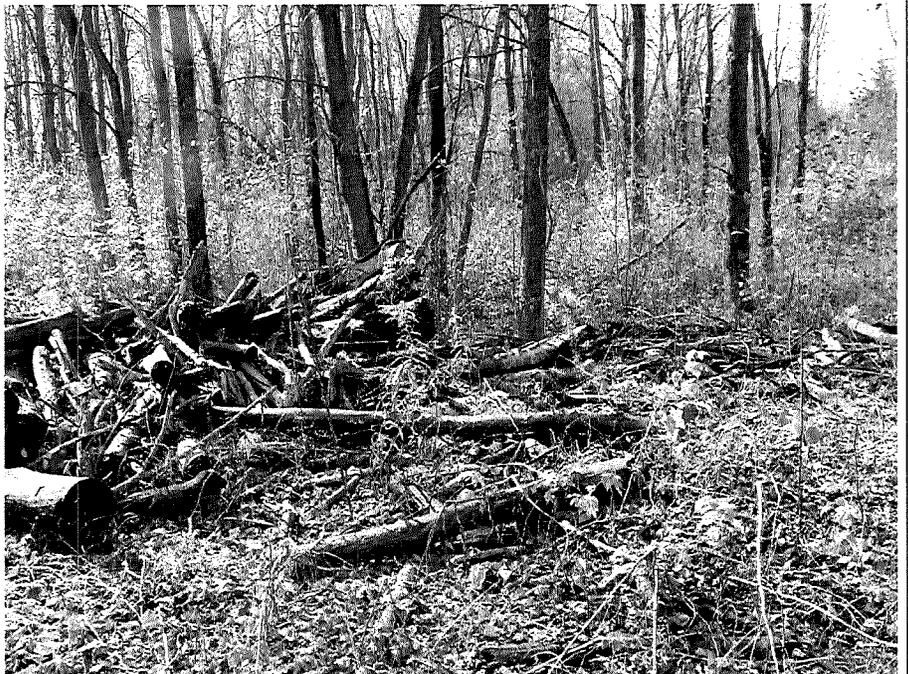
Photo no : 5

Amoncellement de bois.

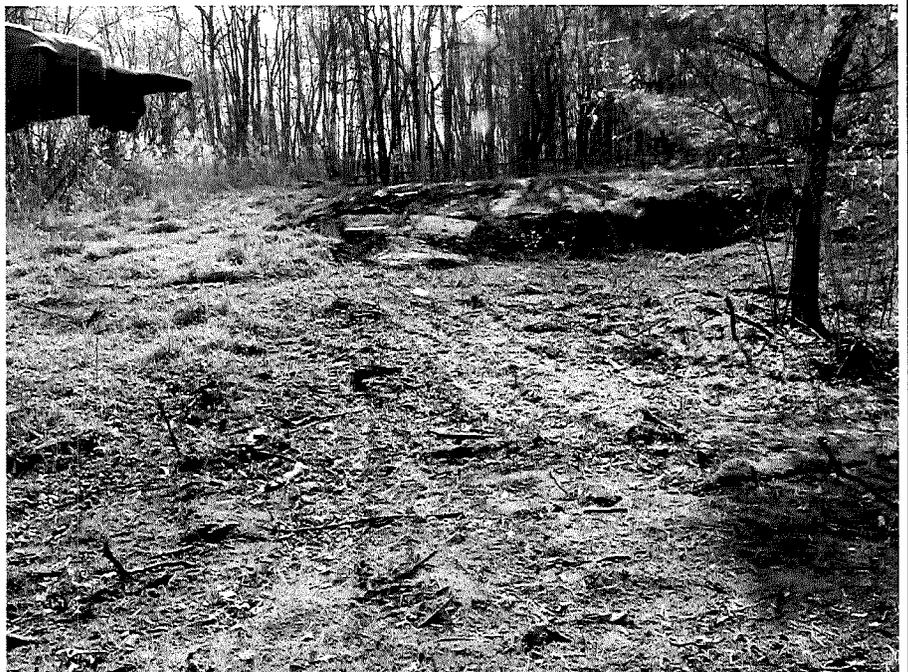
Photo no : 6

Début de travaux sur la rue Metcalfe.
Du remblai a été amené.

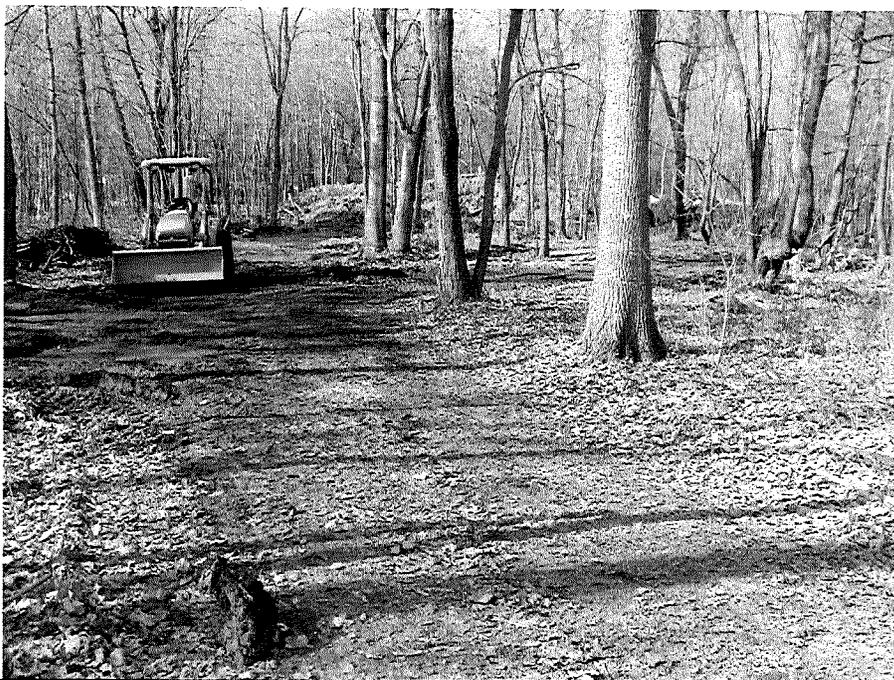
Photo no : 7

Chemin menant à la zone des travaux.

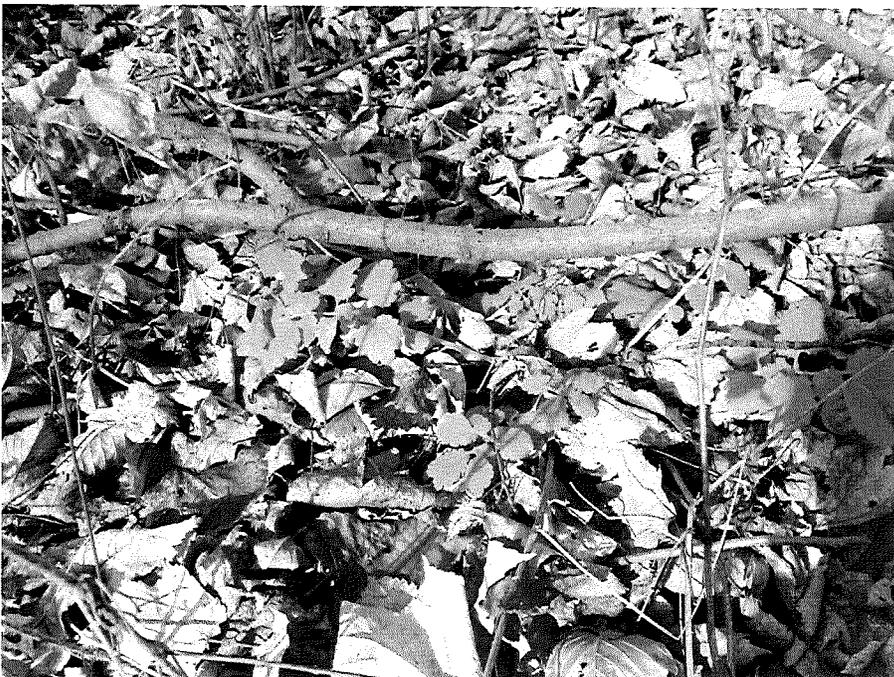
Photo no : 8

- Observation de la végétation aux alentours de la zone de travaux. Je remarque des pousses de framboisiers et de chèvrefeuilles du Canada. Le framboisier est dans la liste des plantes facultatives des milieux humides, et le chèvrefeuille ne se retrouve pas dans la liste des plantes obligées ou facultatives des milieux humides. [redacted] Articles 53-54 de la L.A.D. me dit que les arbres présents sont des érables et des hêtres. Les racines des arbres ne sont pas hors du sol.

Plante non identifiée poussant proche de la zone des travaux.

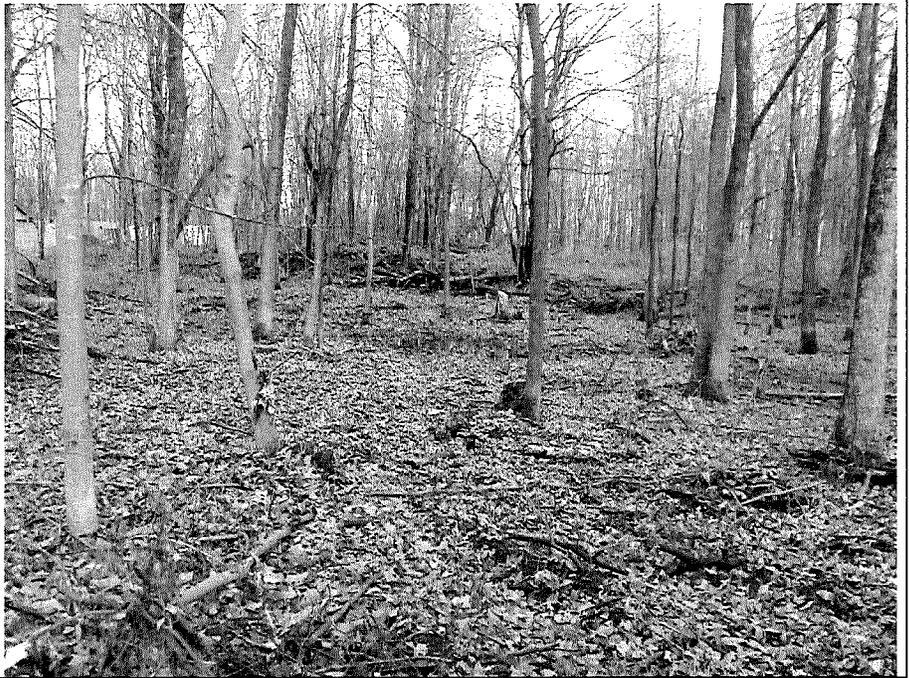
Photo no : 9

Marécage présent sur le lot 3 810 287.

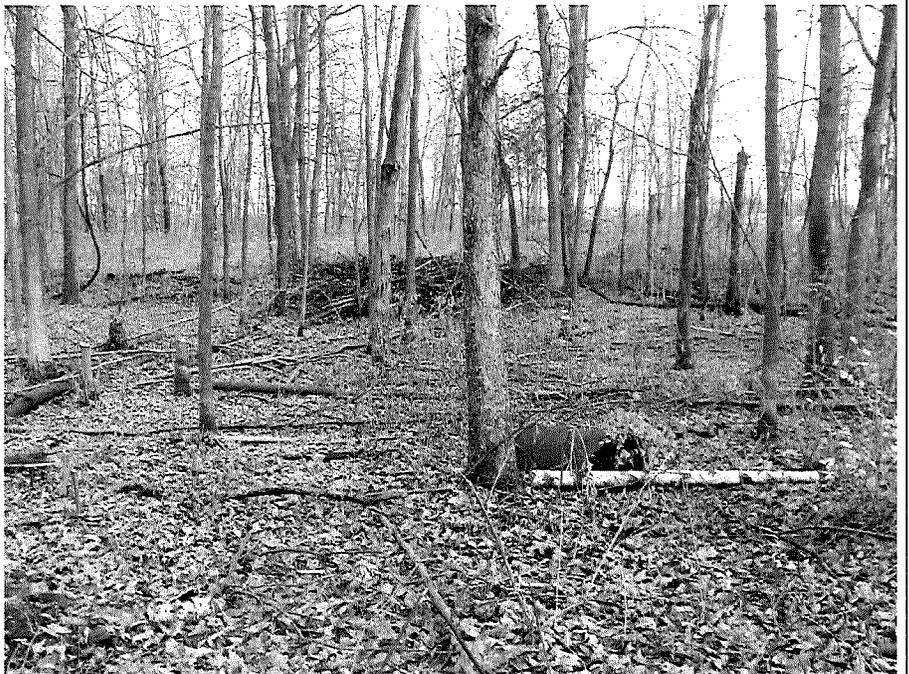
Photo no : 2

Idem. Pile de bois en arrière plan sur la photo.

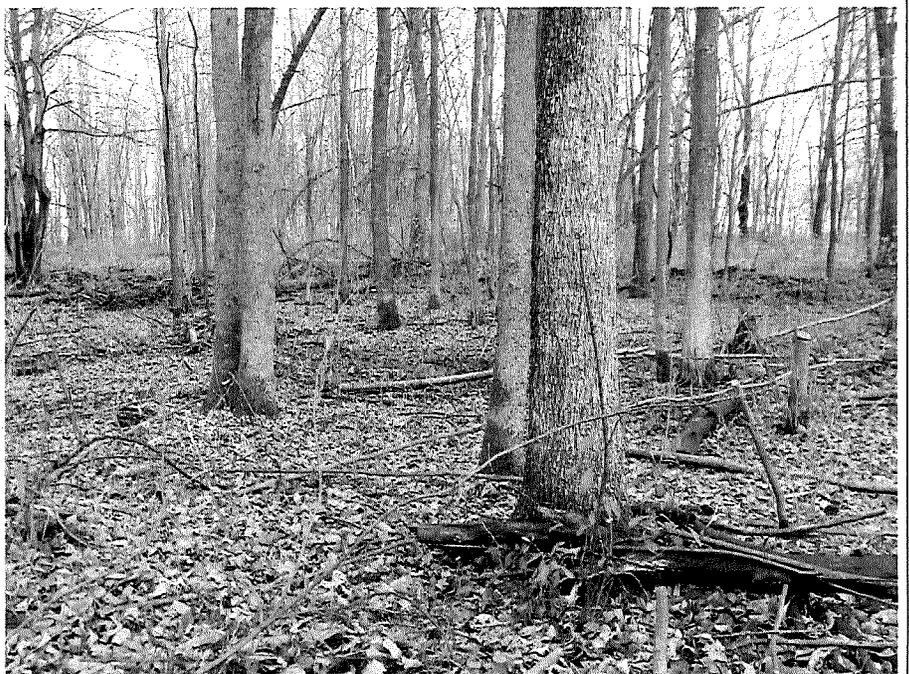
Photo no : 3

Idem. Trace de mousses aquatiques sur le tronc des arbres.

Arbre coupé à droite.

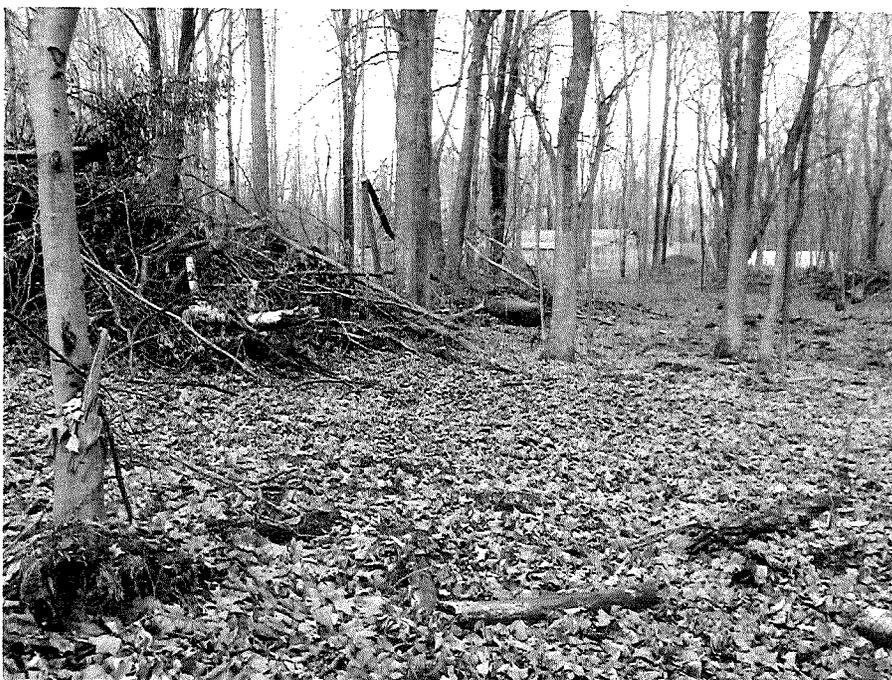
Photo no : 4

Idem. Amoncellement de bois présent à la limite de la zone marécageuse.

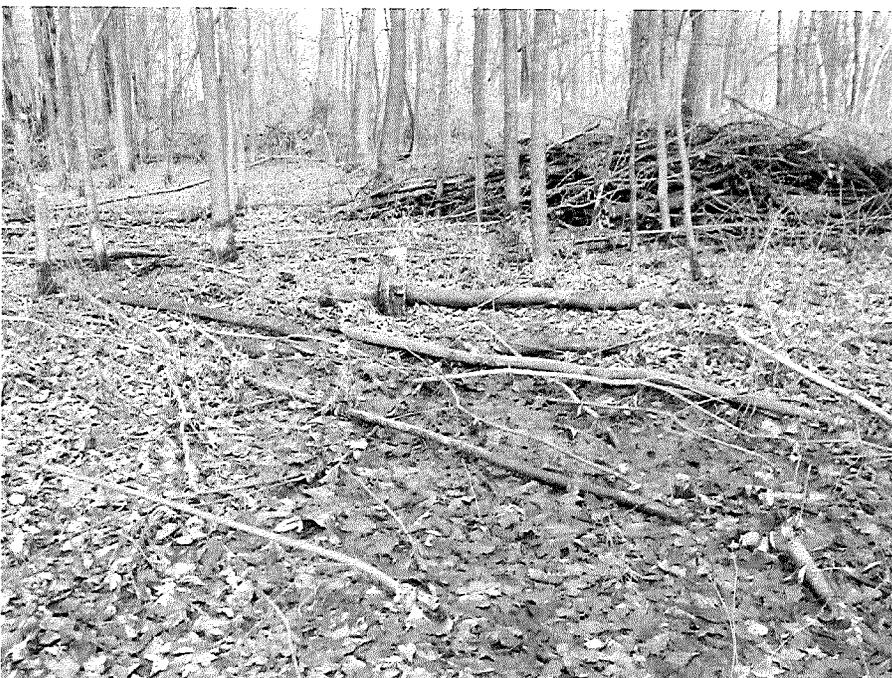
Photo no : 5

Amoncellement de bois.

Arbre coupé.

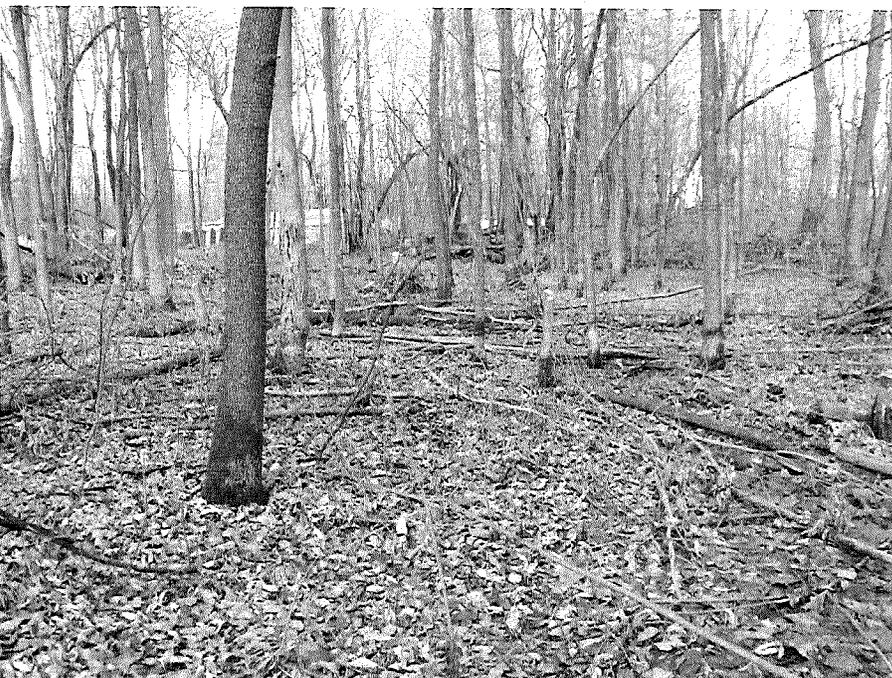
Photo no : 6

Autre vue d'ensemble du marécage.

Point GPS 048.

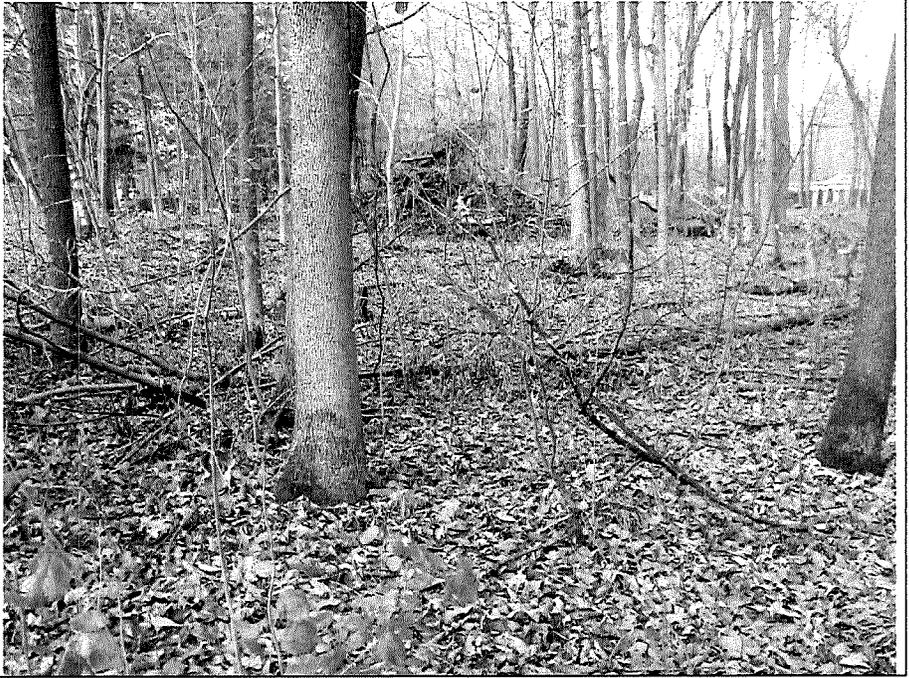
Photo no : 7

Idem, amoncellement de bois au fond.

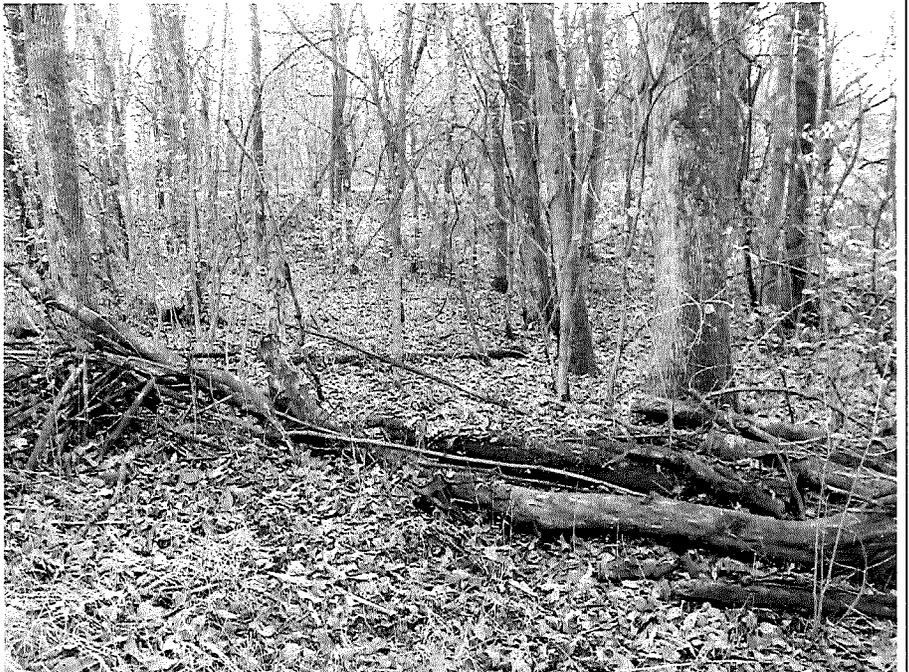
Photo no : 8

Idem. Zone du marécage proche de la rue Metcalfe.

Point GPS 049.

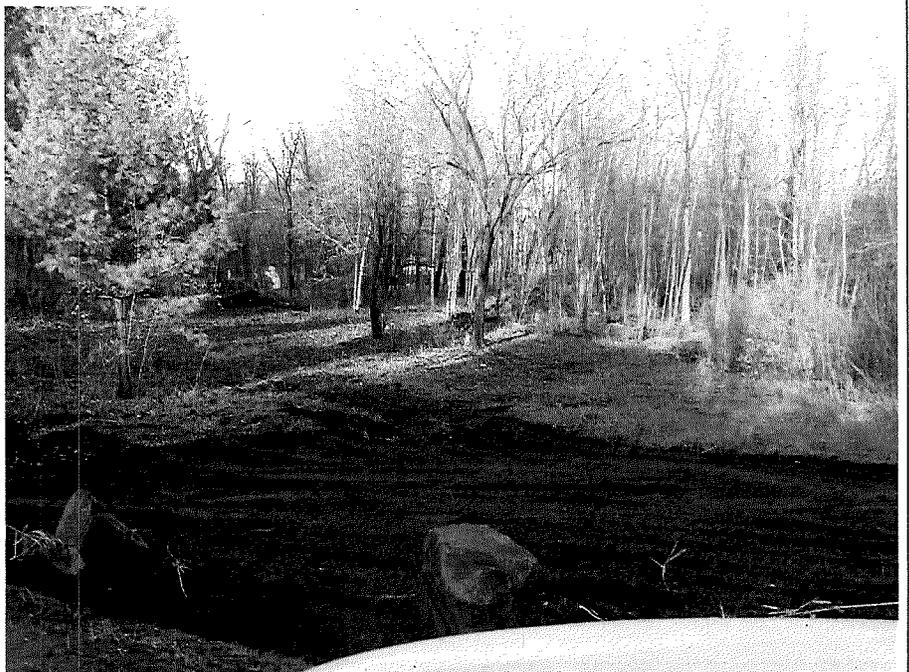
Photo no : 9

Point de vue sur le début des travaux sur la rue Metcalfe.

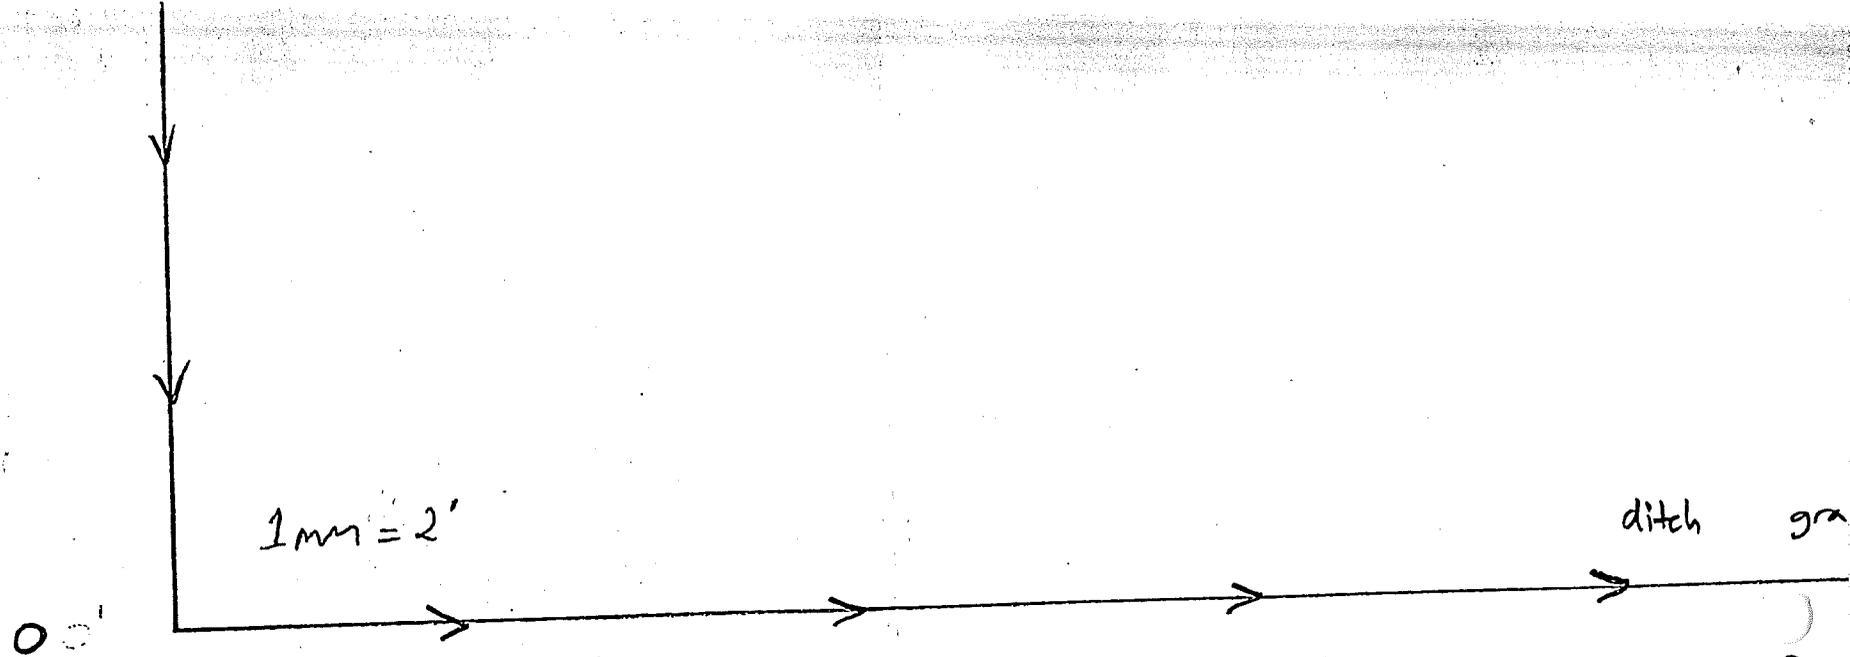
ANNEXE 1

J'ai vérifié si le milieu est consigné sur les cartes de milieux humides. Il ne l'est pas, mais il l'est sur la carte de la municipalité (voir rapport de Catherine Dion du 3 novembre 2010 et annexe 1).

Arrows indicate existing ditches
and flow of water
