**Objet : Demande d'accès 200447792 : Réponse**

La présente fait suite à votre demande d'accès, reçue le 27 janvier, concernant les rapports d'inspection pour le lot 5 381 929 du cadastre du Québec à Sorel-Tracy.

N° intervention : 300931246	Type d'intervention : Inspection pour suivi de manquement
N° gestion documentaire : 7510-16-01-53052MU	N° du rapport d'inspection : 401309189
N° demande : 200411401	Type de demande : Plainte à caractère environnemental
But de l'inspection : Suivi de l'avis de non-conformité du 25 novembre 2014

Lieu inspecté	
Nom du lieu : Sorel-Tracy	
Nom usuel du lieu : Terrain	
N° du lieu : X2061475	Type de lieu : matières résiduelles et neiges usées
Localisation du lieu inspecté :	
Lots 5 381 928 et 5 381 929, cadastre du Québec. Ancien cadastre : 042190-Sorel, Ville de, No lot : 287-p	
Coordonnées géographiques du lieu (GÉO NAD 83 degrés décimaux) : 46,036444444400;-73,086166666700

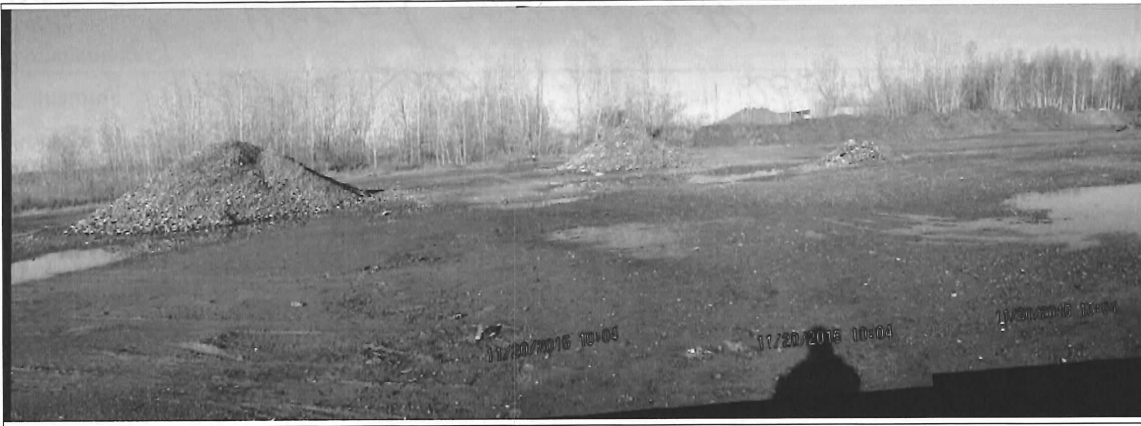
IMG\_3499-1 Panorama.jpg

- **2 amas principalement constitués de résidus d'asphalte et de béton concassés. Les amas ont un volume approximatifs de 15 à 20 m<sup>3</sup> (photo 1 et 7);**

Photo 1 : Amas de résidus de béton concassés.

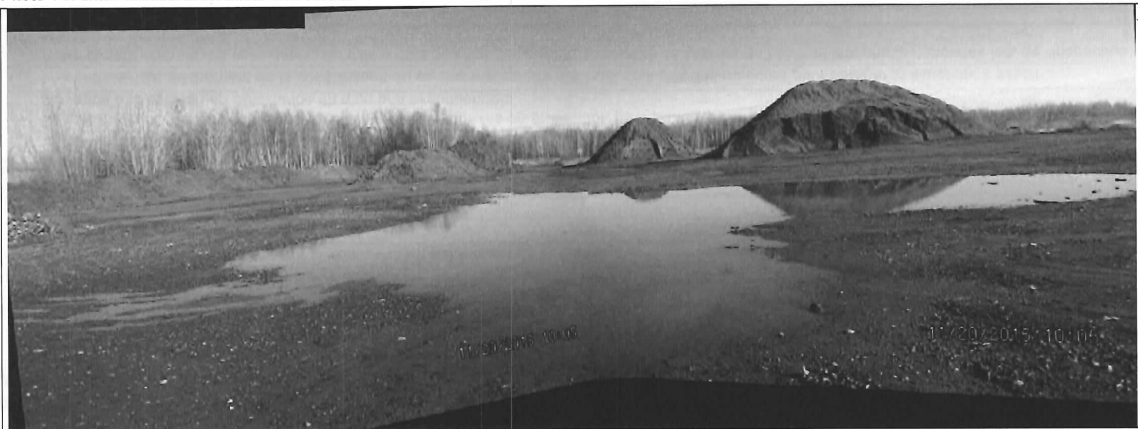
IMG\_3502 Panorama.jpg

- **Un amas de feuilles mortes d'une superficie d'environ 270 m<sup>2</sup> (voir carte) et d'une hauteur approximative de 2 m (photos 2 et 11).** Une affiche indiquant « terre végétal tamisé » est présente à proximité;

photo 2 : Amas de feuilles mortes à gauche, amas de sable au milieu et amas de matériels concassés à droite.

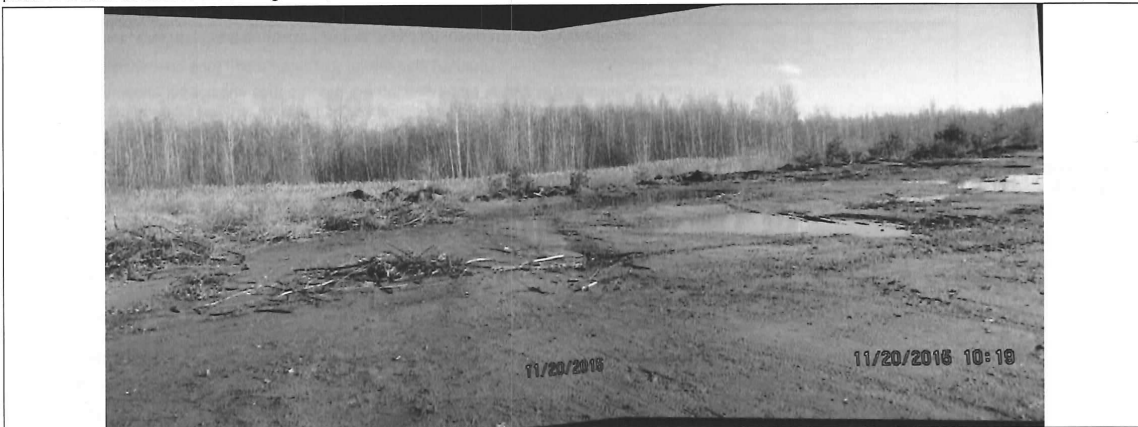
IMG\_3512 Panorama.jpg

Le terrain a été remblayé avec de la terre, des feuilles mortes, des branches, des copeaux de bois et autres résidus végétal. **À l'intérieur du matériels ayant servi au remblai je constate la présence de matières résiduelles tel que des morceaux de verres brisés, des bouteilles de verres et de plastiques, des conduites de plastiques (PVC), des résidus d'asphaltes, des résidus de béton etc. (photos 3 et 15 à 20)**

photo 3 : Section de terrain remblayé avec de la terre et des résidus végétales.

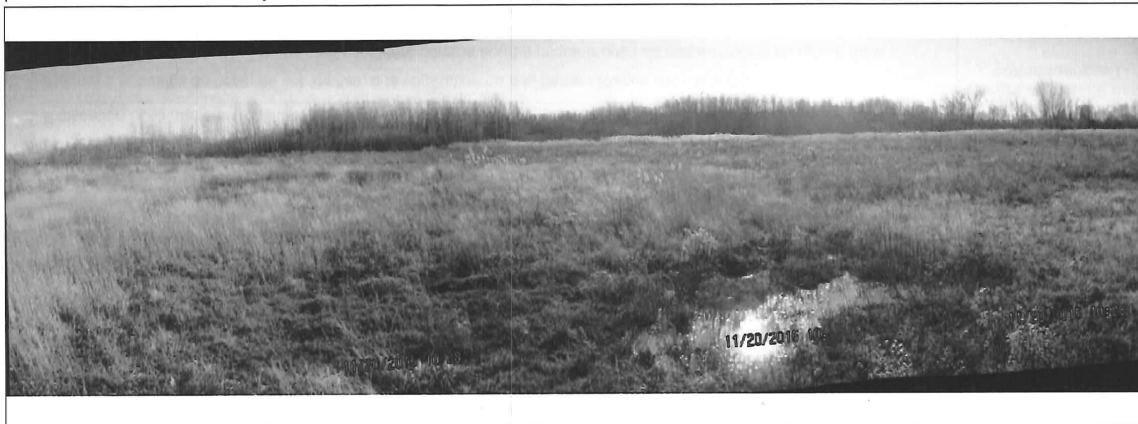
IMG\_3521 Panorama.jpg

Le terrain est bordé de milieux humides (photo 4). Selon les données disponibles dans l'atlas SAGO, il s'agit de marécage.

photo 4 : Terrain adjacent au lieu visité (milieu humide).

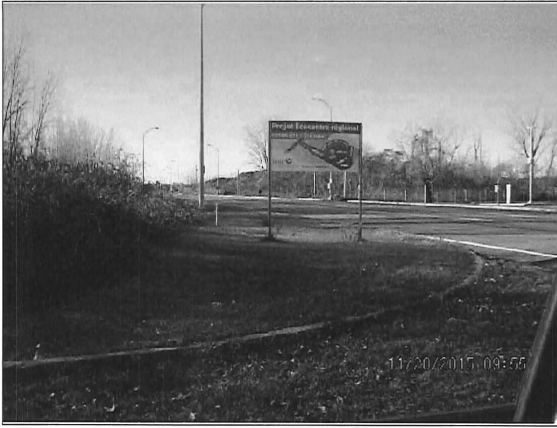
IMG\_3496.JPG

Une affiche, présente sur le bord de la rue, indique qu'il y a un futur site pour un projet d'éco-centre pour l'été 2014 (photo 5).

photo 5 : Affiche indiquant « future écocentre – été 2014 », près du boulevard Poliquin.

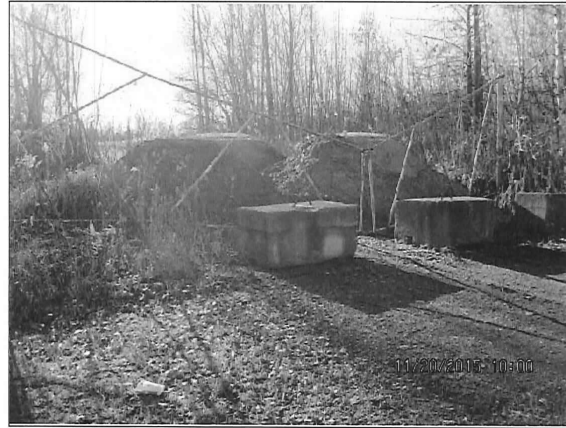
IMG\_3497.JPG

Il y a des blocs de béton, une barrière et des amas de sable ou terre à l'entrée du site (photo 6). Je stationne le véhicule à proximité et me rend sur les lieux à pieds.

photo 6 : Entrée au fond du stationnement du 235, boul. Poliquin.

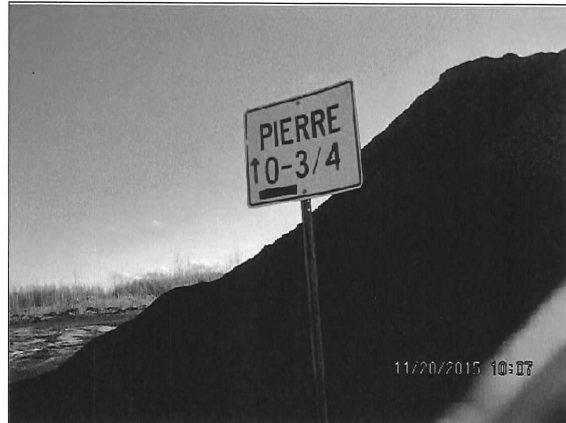
IMG\_3505.JPG

- **Un amas principalement constitué de gravier à travers duquel je distingue aussi de l'asphalte, du béton et de la brique concassé (photo 2). Une affiche indiquant qu'il s'agit de « Pierre 0-3/4 » est présente à proximité (photo 8). L'amas a une hauteur approximative de 6 à 7 m;**

photo 8 : Affiche à proximité de l'amas de matériel concassé.

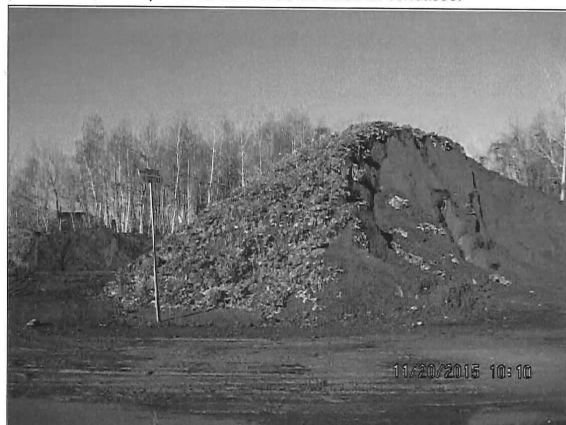
IMG\_3507.JPG

photo 10 : Amas de « terre végétal ».

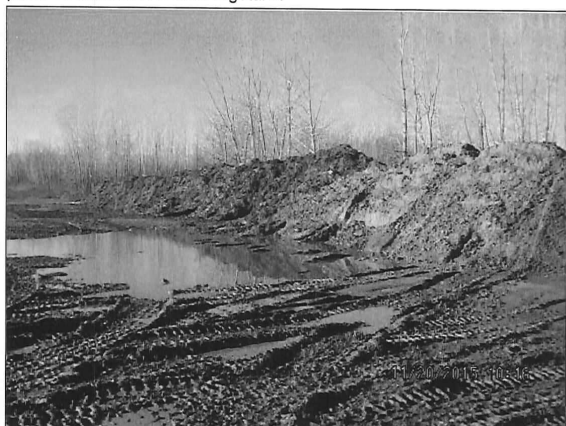
IMG\_3509.JPG

- Un talus fait de terre, feuilles mortes et branches le long de la limite du terrain (photos 1, 2, 12 et 13). Le talus mesure environ 97 m de long et est d'une hauteur variant d'environ 1.5 à 3 m ;

photo 12 : Talus fait de terre et de feuilles mortes.

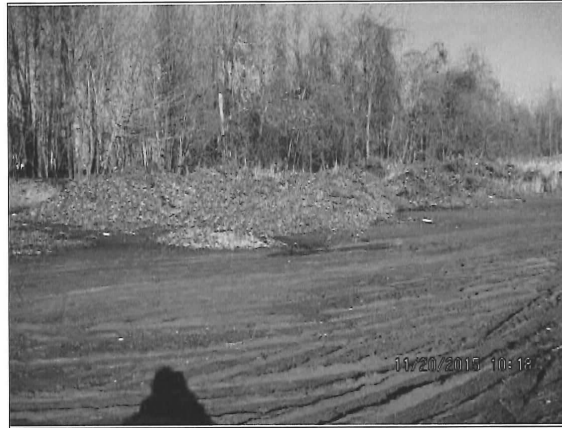
- Plusieurs petits amas de feuilles mortes sur le sol (photo 14).

IMG\_3511.JPG  
photo 14 : Amas de feuilles mortes.

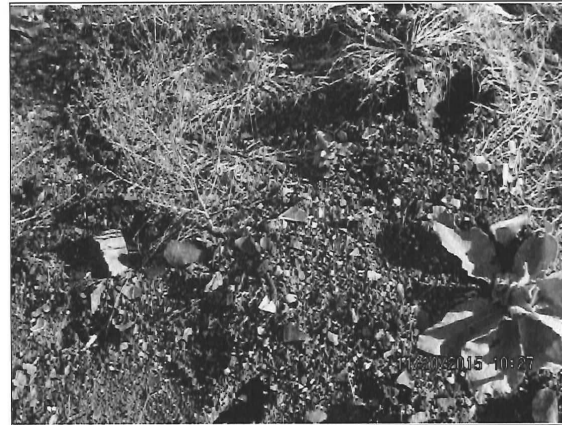
IMG\_3517.JPG  
photo 16 : Morceaux de verres brisés à l'intérieur du matériel de remblai.

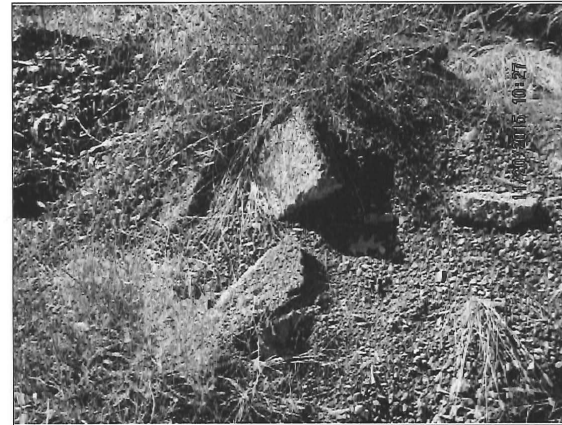
IMG\_3519.JPG  
photo 18 : Morceaux d'asphalte à l'intérieur du remblai.

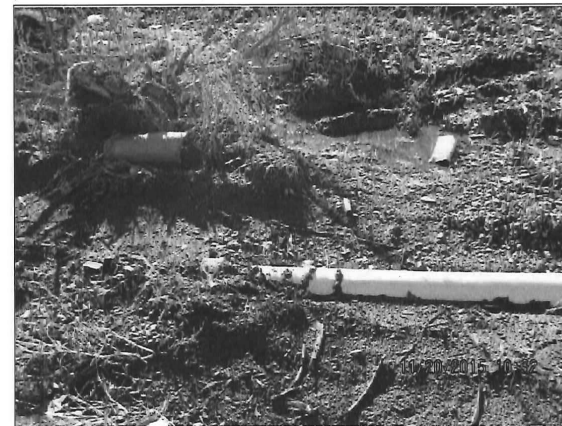
IMG\_3526.JPG  
photo 20 : tuyaux de pvc à l'intérieur du remblai.

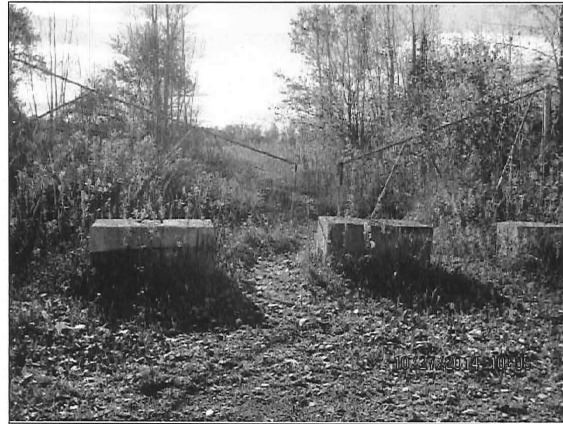
IMG\_2794 (Small).jpg  
2) Barrière limitant l'accès au fond de la cour du 235, rue Poliquin.

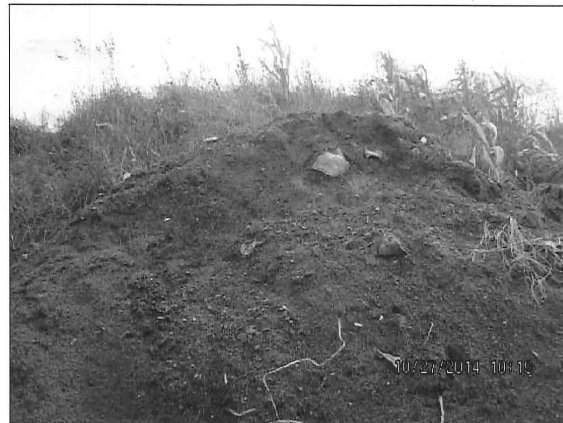
IMG\_2800 (Small).jpg  
4) Vue rapproché d'un amas de terre. Présence de résidus de plastiques.

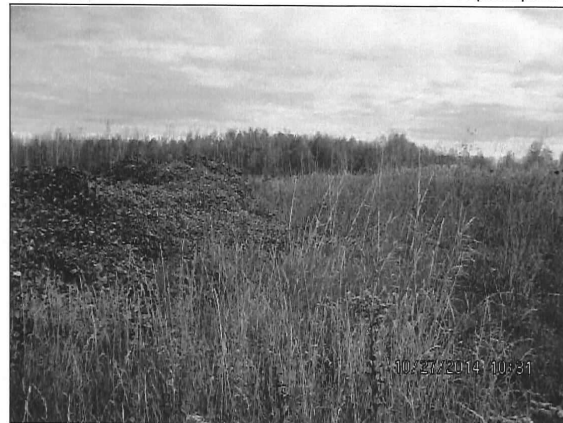
IMG\_2809 (Small).jpg  
6) Amas de feuilles mortes en bordure du terrain.

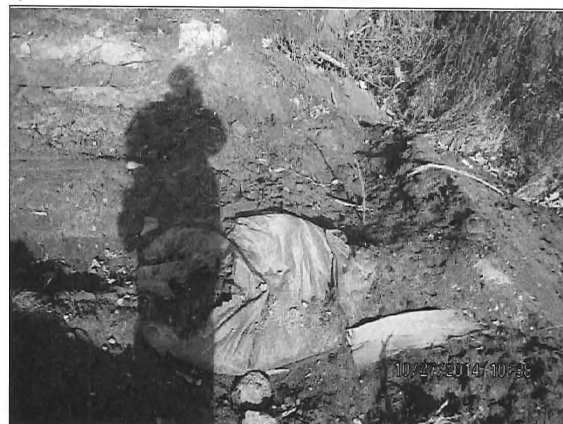
IMG\_2812 (Small).jpg  
8) Présence de résidus (sac de plastique) parmi le matériel de remblai.

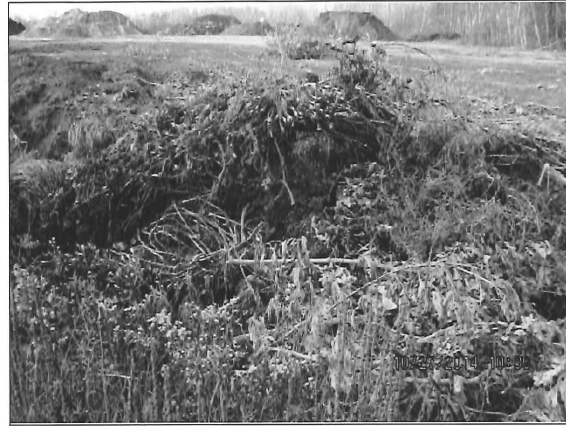
IMG\_2814 (Small).jpg

10) Présence de branches et autres résidus organique dans le remblai.

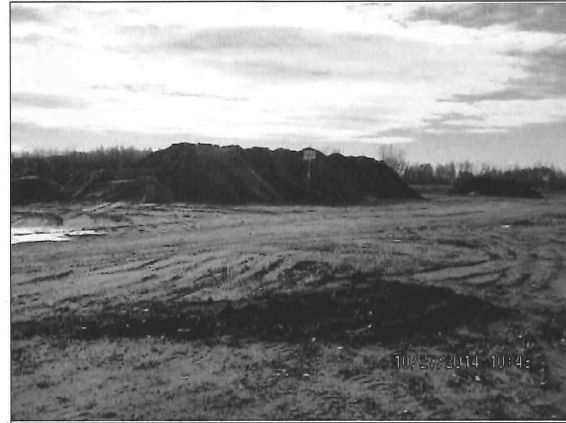
IMG\_2816 (Small).jpg

12) Amas de sable.

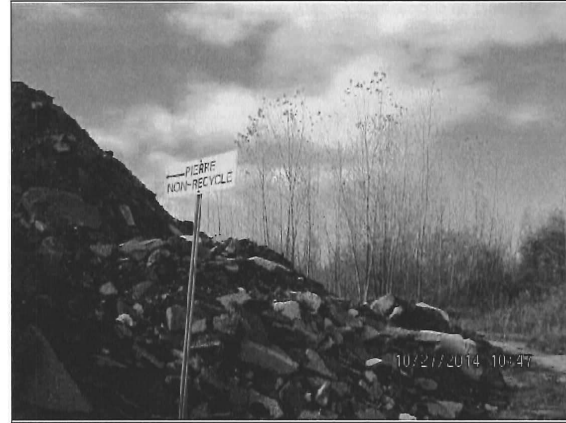
IMG\_2822 (Small).jpg

14) Affiche indiquant « Pierre non-recyclé » près de l'amas de résidus d'asphalte.

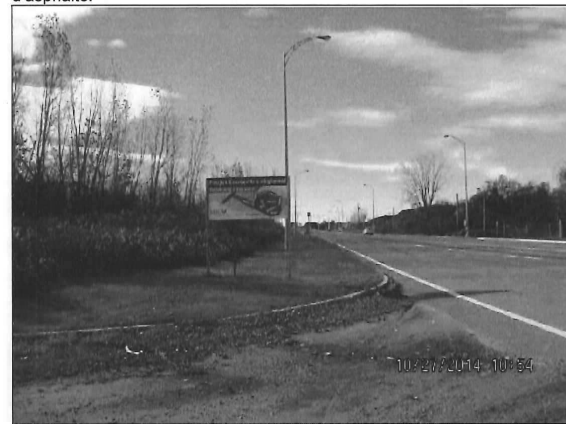
IMG\_2824 (Small).jpg

16) Affiche indiquant « Projet éco centre régional ».

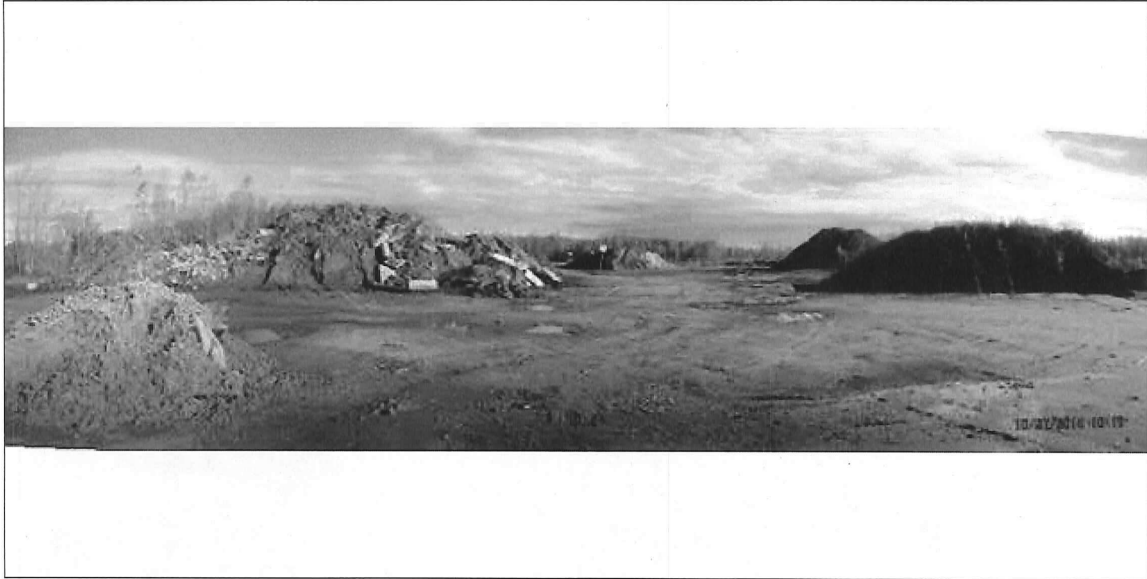
Stitched\_001 (Small).JPG

17) Vue général des lieux. Amas de résidus d'asphaltes non broyé et broyé et amas de sables.

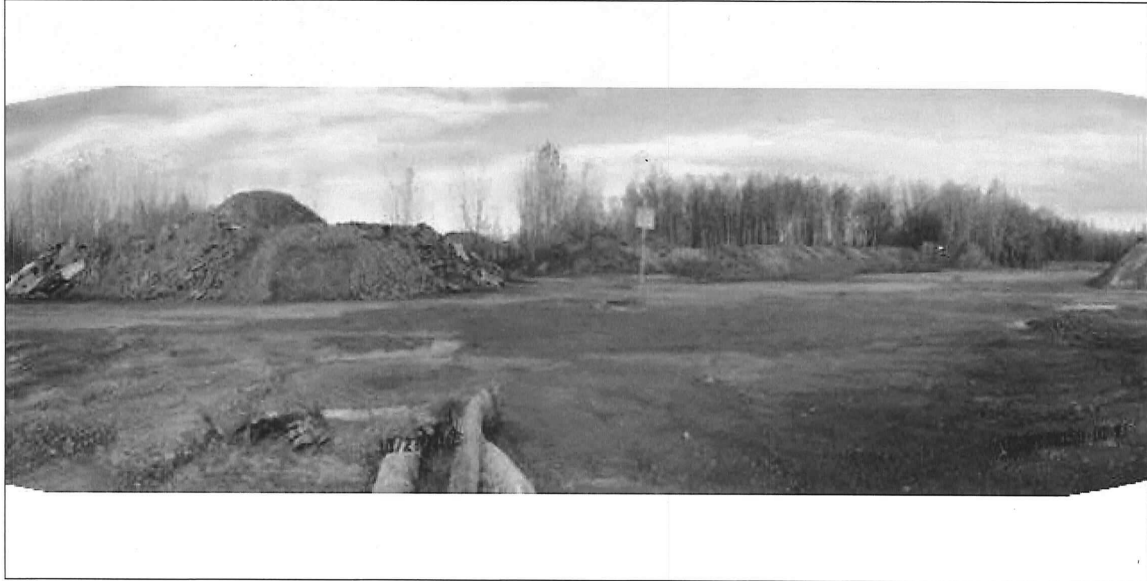
Stitched\_002 (Small).JPG

18) Vue général des lieux. Amas de résidus d'asphaltes non broyé amas de terre et résidus végétal (terre végétal non-tamisé).

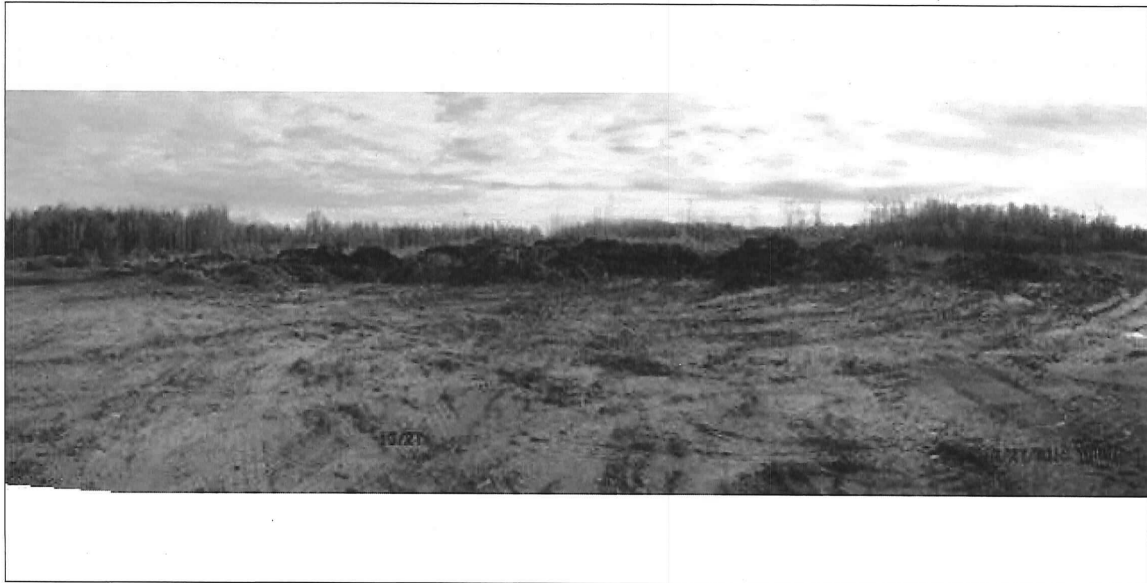
Stitched\_003 (Small).JPG

19) Amas de feuilles mortes à la limite du terrain. Présence de traces récentes.

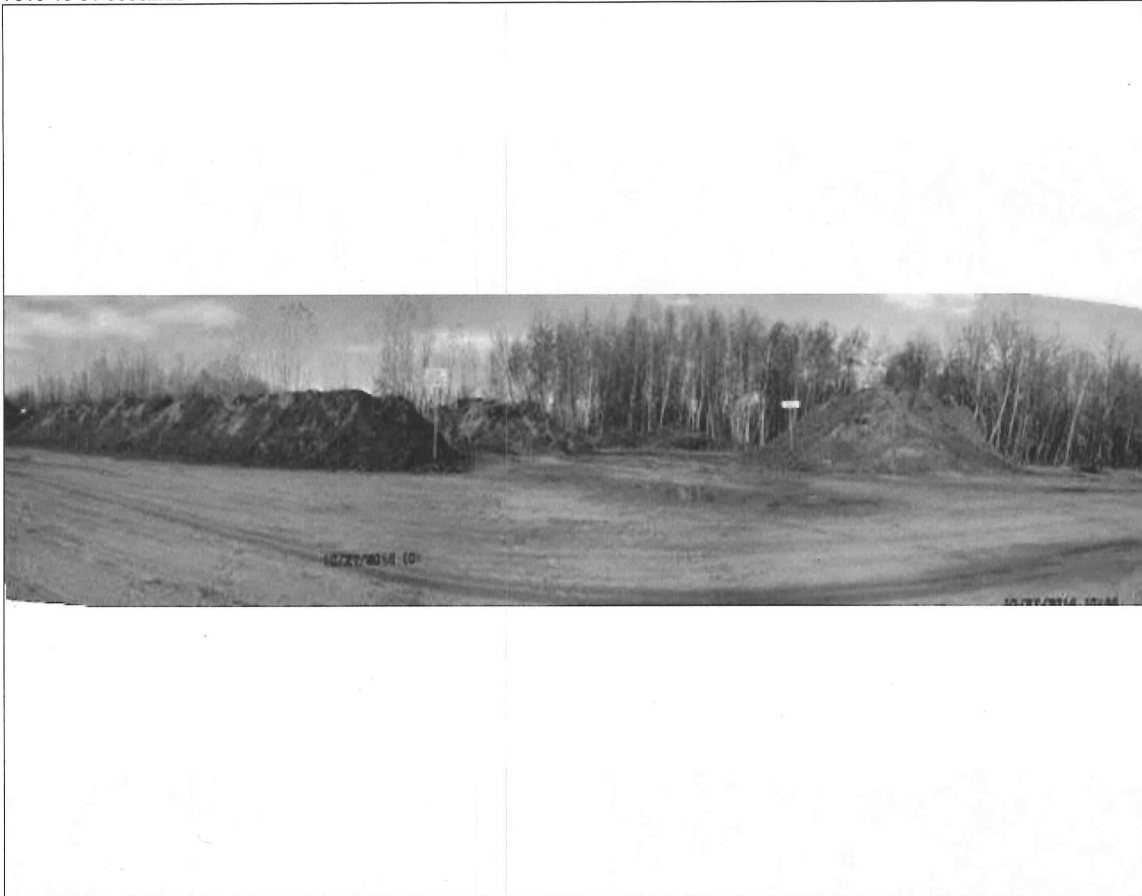
Stitched\_004 (Small).JPG

20) Amas de terre et résidus organiques (terre végétal non tamisé) et amas de terre (terre végétal tamisé).

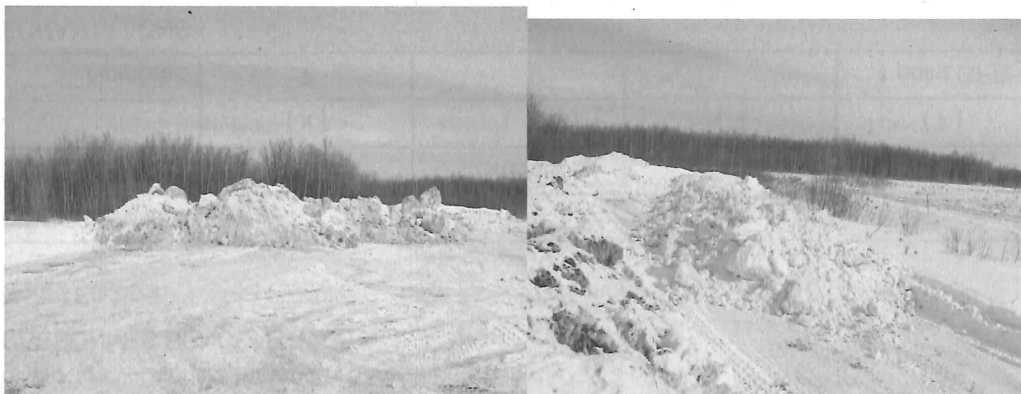
- Il y a de nombreux monticules de neige, de toute apparence correspondant aux déversements de chargements de camion.
- La présence d'une machinerie identifiée à la compagnie « Danis Construction »
- Divers matériaux retrouvés sur place (terre, quelques morceaux d'asphalte).

Photos 1-2 : Monticules de neige présents sur le lot P- 287

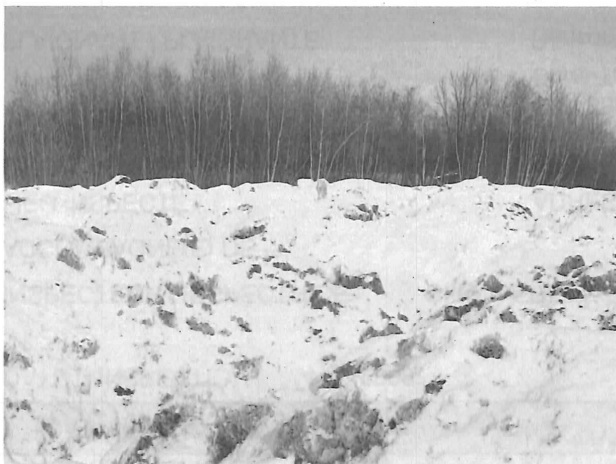
Photo 3 : De nombreux monticules de neige présents sur le lot P-287

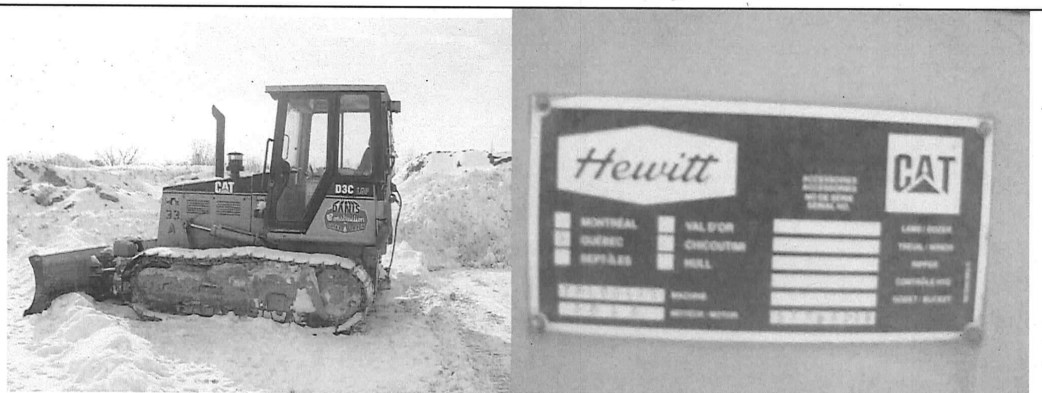
Photos 4-5 : Machinerie retrouvée sur place identifiée au nom de Dans Construction.

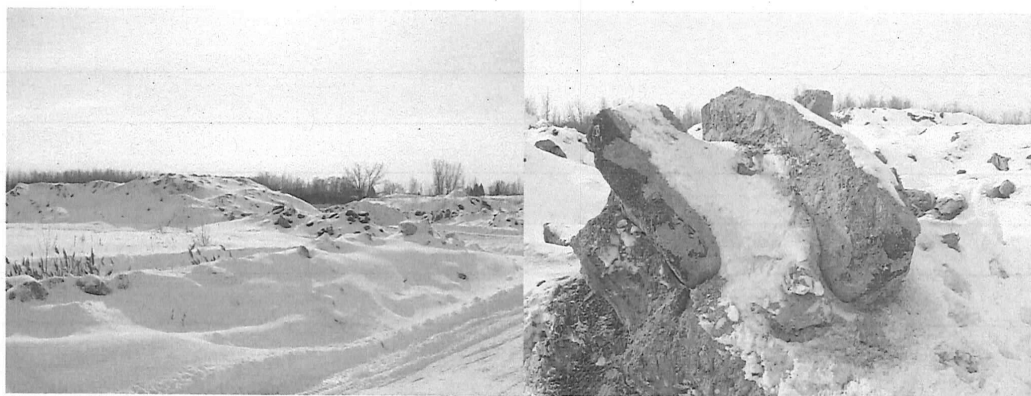
Photos 6-7 : Présence de divers matériaux.

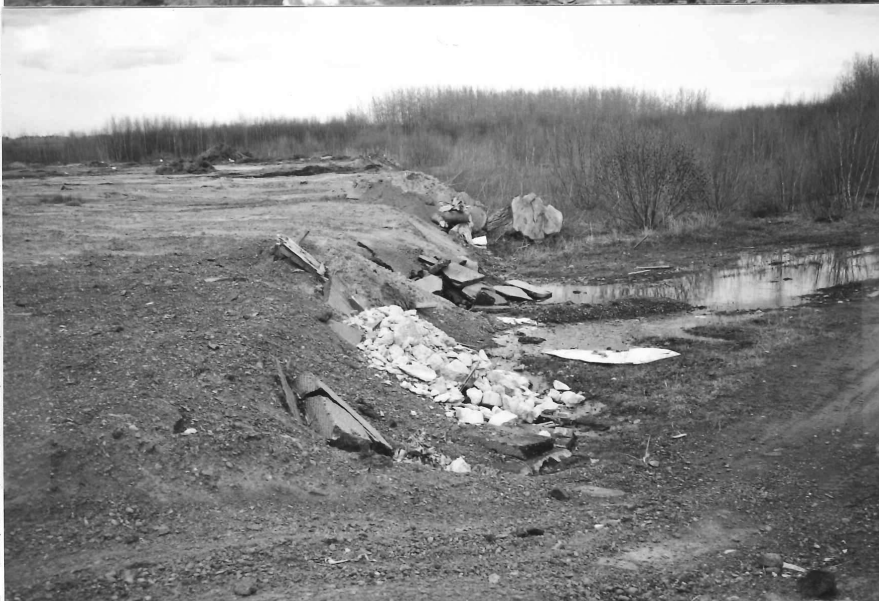
Photo n° : 7

RÉSIDUS

D'ASPHALTE

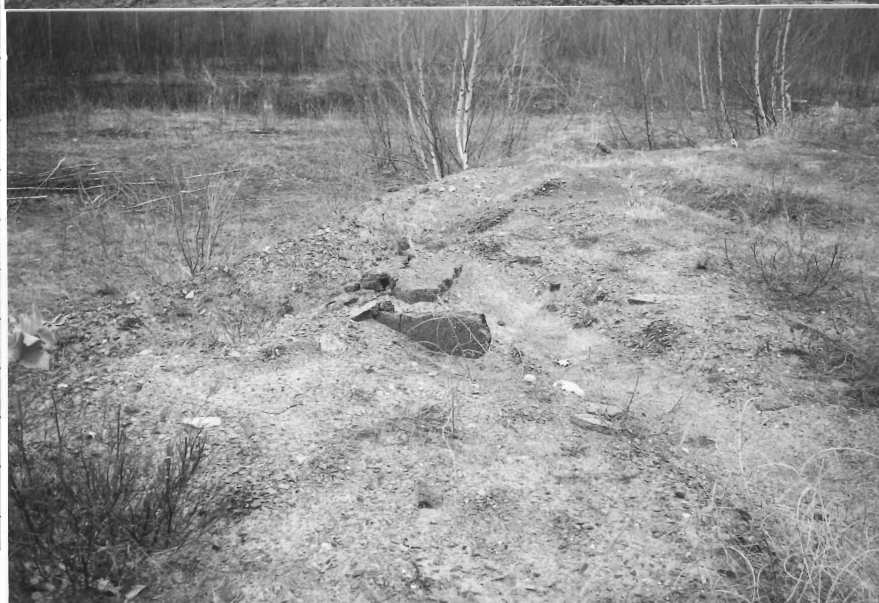
Photo n° : 12  
 Date : 2005-05-07  
 Note : \_\_\_\_\_  
 \_\_\_\_\_  
 RESIDUS  
 D'ASPHALTE  
 ET DE  
 BETON  
 \_\_\_\_\_  
 \_\_\_\_\_

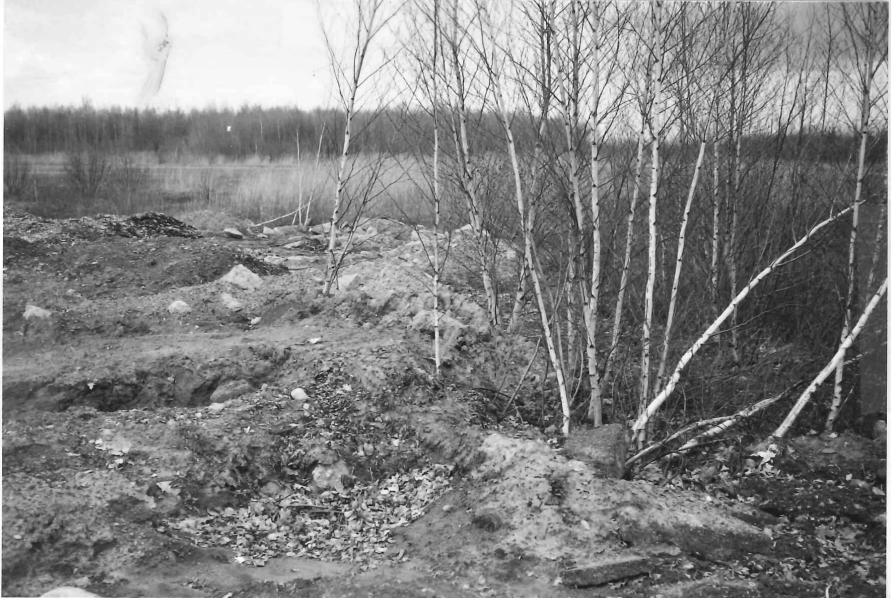
Photo n° : 14  
 Date : 2005-05-07  
 Note : \_\_\_\_\_  
 \_\_\_\_\_  
 RESIDUS DE  
 DETON  
 \_\_\_\_\_  
 \_\_\_\_\_

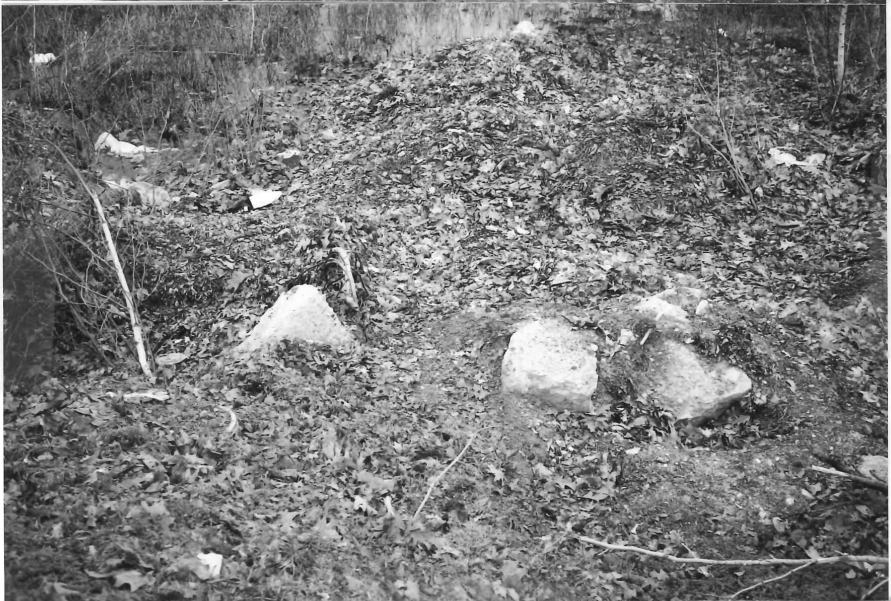
Photo n° : 10  
 Date : 2005-05-07  
 Note : \_\_\_\_\_  
 \_\_\_\_\_  
 RESIDUS  
 D'ASPHALTE  
 \_\_\_\_\_  
 \_\_\_\_\_

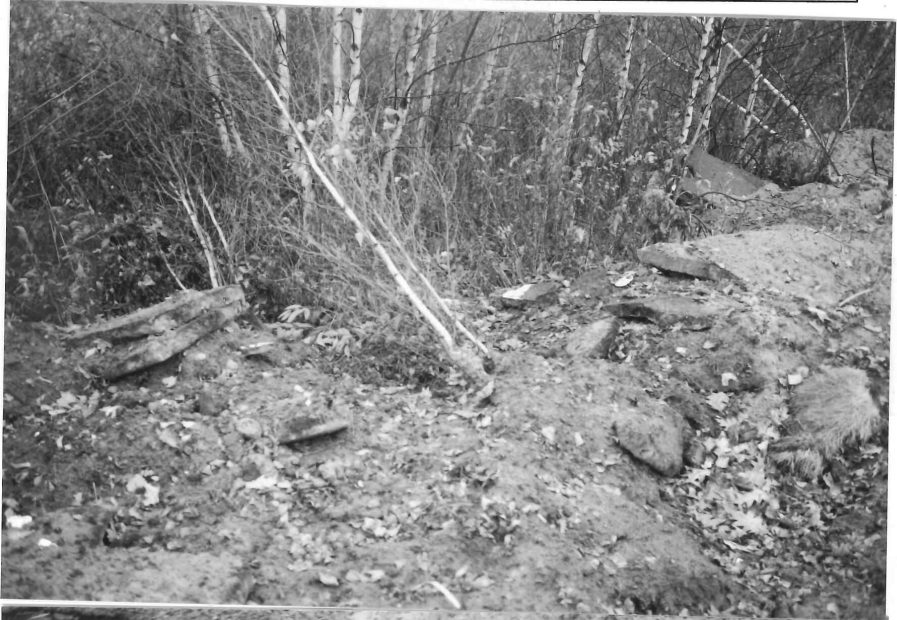
Photo n° : 10

résidus  
d'asphalte

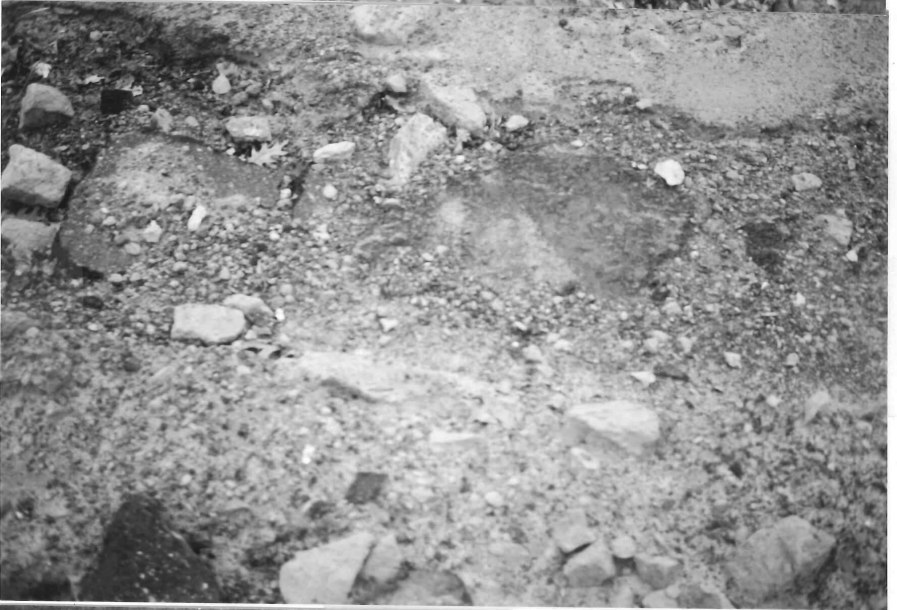
Photo n° : 11

résidus  
d'asphalte

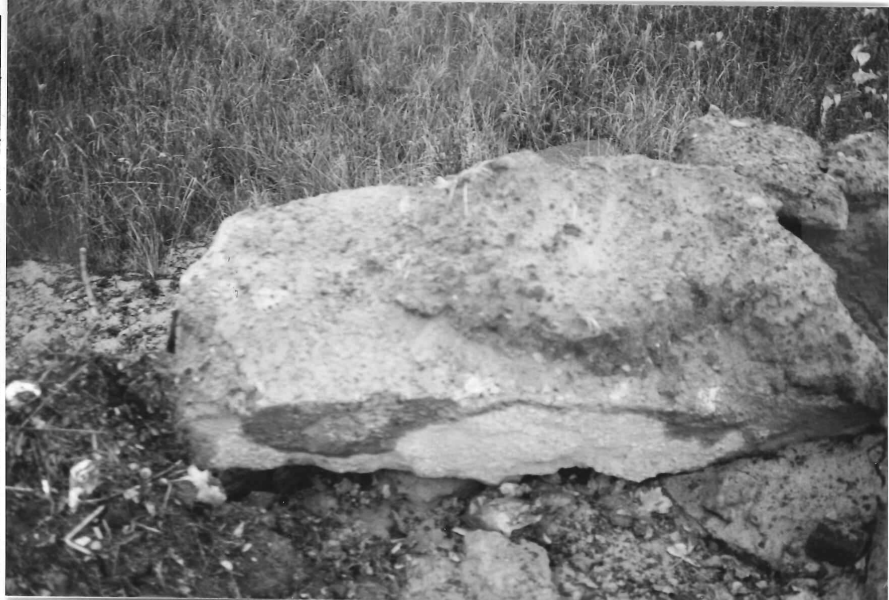
Photo n° : 16

goudron  
seché

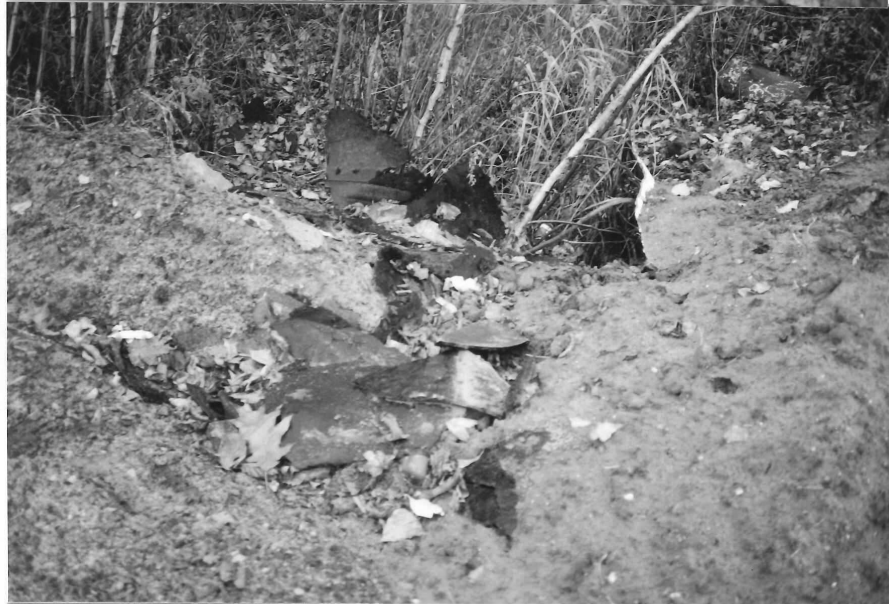
Photo n° : 17

résidus  
d'asphalte
