**Objet : Demande d'accès concernant Florian Picard
Rapport d'inspection du 14 décembre 2015**

1 Identification

Date de l'inspection : 2015-12-14 Heure d'arrivée : 13 h 40 Heure de départ : 17 h 00
Inspecteur : Danny Rioux Accompagné de :

Nom du lieu : Picard Recyclage
Nom usuel du lieu :
N° du lieu : 53481636 Type de lieu : commerce
Localisation du lieu inspecté :
Adresse du lieu : 1893, boul. Laure
Sept-Îles (Québec) G4R 4K1
Coordonnées géographiques du lieu (GÉO NAD 83 degrés décimaux) : 50,270104451400;-66,405044543300

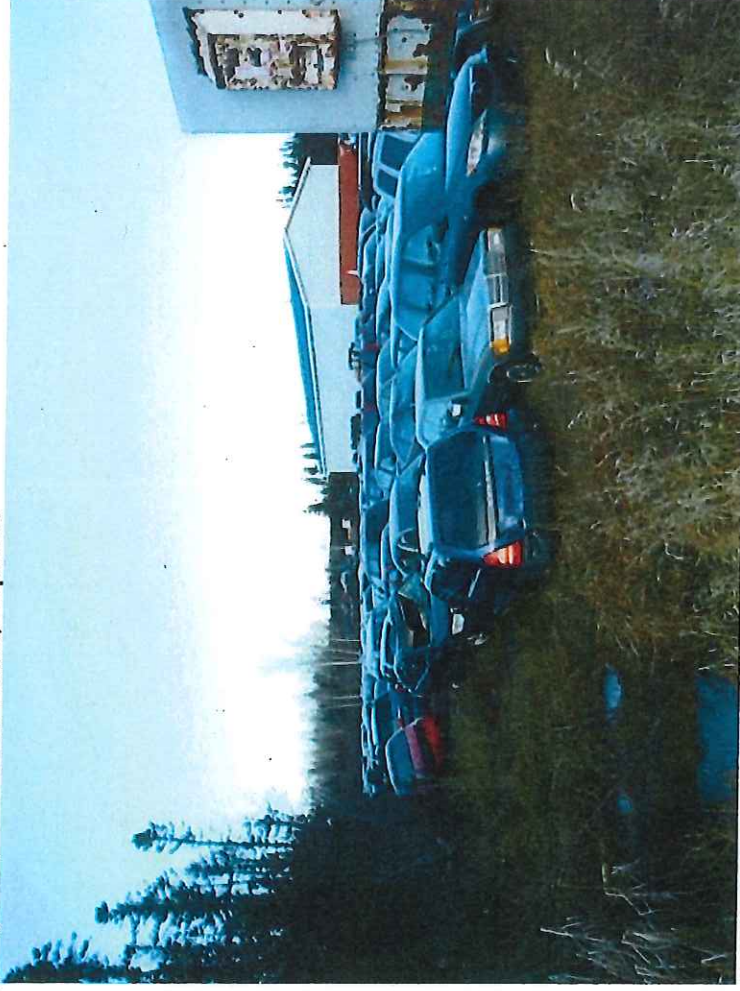
2015-12-14 001.jpg

Vue à partir de la limite sud-est du terrain lot matricule 3 669 423 où est situé l'atelier mécanique (en arrière plan): aire d'entreposage des VHU pour récupération de pièces d'automobiles.

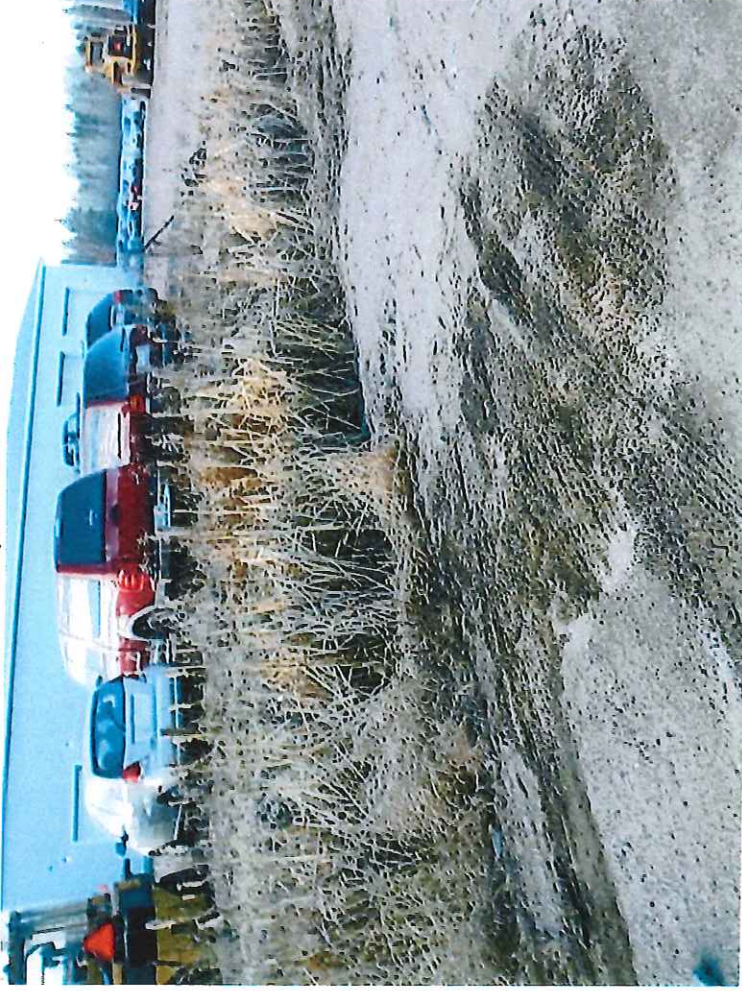
2015-12-14 002.jpg

Vue de l'atelier mécanique à partir du chemin du croche à Manda lot matricule 3 940 952: en avant plan, sol dans l'emprise dégageant une odeur d'hydrocarbures, mélangé à de l'absorbant granulaire.

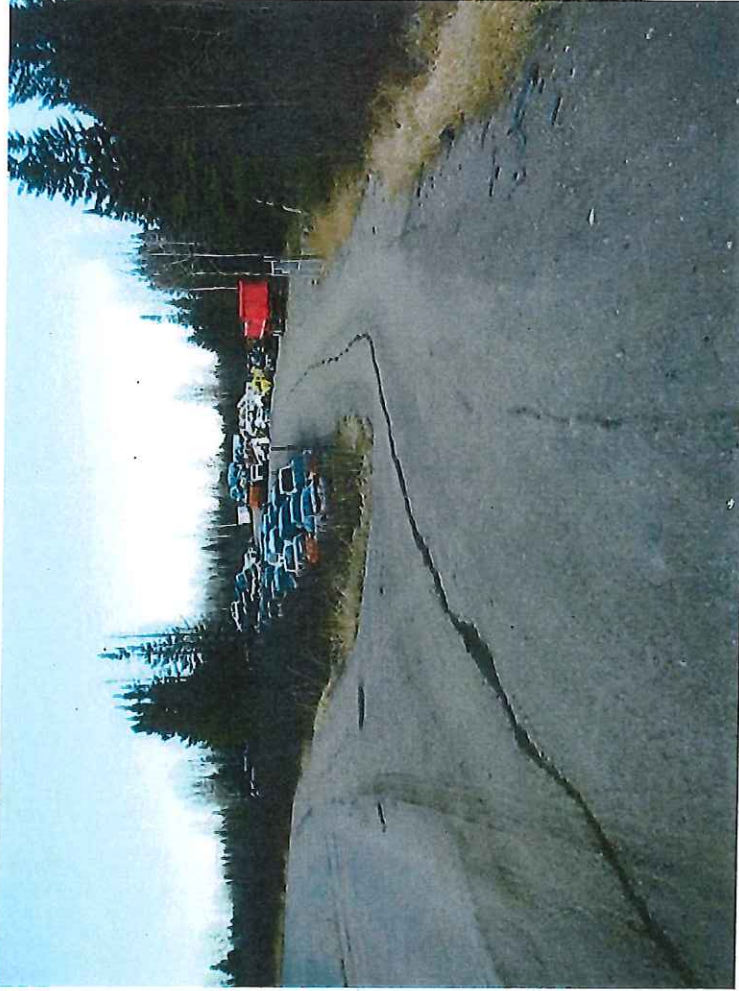
2015-12-14 003.jpg

Avec son aide je mesure en direction nord au nord du chemin du Croche à Manda les 80 mètres de côté, de terrain qu'ils ont (lots 3 669 427 et 3 669 428). Je fais remarquer à M. Rioux la trace d'huile au sol par le chemin sur cette partie de propriété (photo 3) où il dit amener les VHU une fois vidangés. M. Rioux dit avoir fait arpentier ses terrains mais l'on n'y retrouve pas de borne d'arpentage. À la limite mesurée de ces 80 mètres, il constate comme moi que ses activités débordent sur un terrain voisin (lot matricule 3 669 424) propriété du ministère des Transports, sur une superficie d'environ 1/2 hectare (voir photos 5, 6, 8 à 11 et plan des lieux annexé) l'occupant presque jusqu'à la limite où se trouve l'emprise d'une ligne de transport électrique. L'on y retrouve des VHU entposés et un amoncellement de pneus. Je lui précise donc considérer la plainte fondée et que je recommanderai l'envoi d'un avis de non-conformité pour activité de récupération VHU à un lieu non autorisé (manquement à l'article 22 alinéa 1 de la Loi sur la qualité de l'environnement). Le propriétaire de ce terrain pourrait aussi recevoir un tel avis. L'activité est possible sur le lot matricule 3 708 284 mais n'ayant pas de repère ou borne pour me localiser, je ne peux le vérifier. J'ai constaté à quelques endroits des taches de sol dégagant des odeurs d'hydrocarbures mais pas d'équipement relié à la tâche ou de fuite active.

Vue en direction opposée (nord) à la photo précédente montrant le premier des 2 lots de la propriété matricule 3 669 428, côté nord du « Croche à Manda ». L'on y aperçoit une traînée d'hydrocarbures sur le terrain.

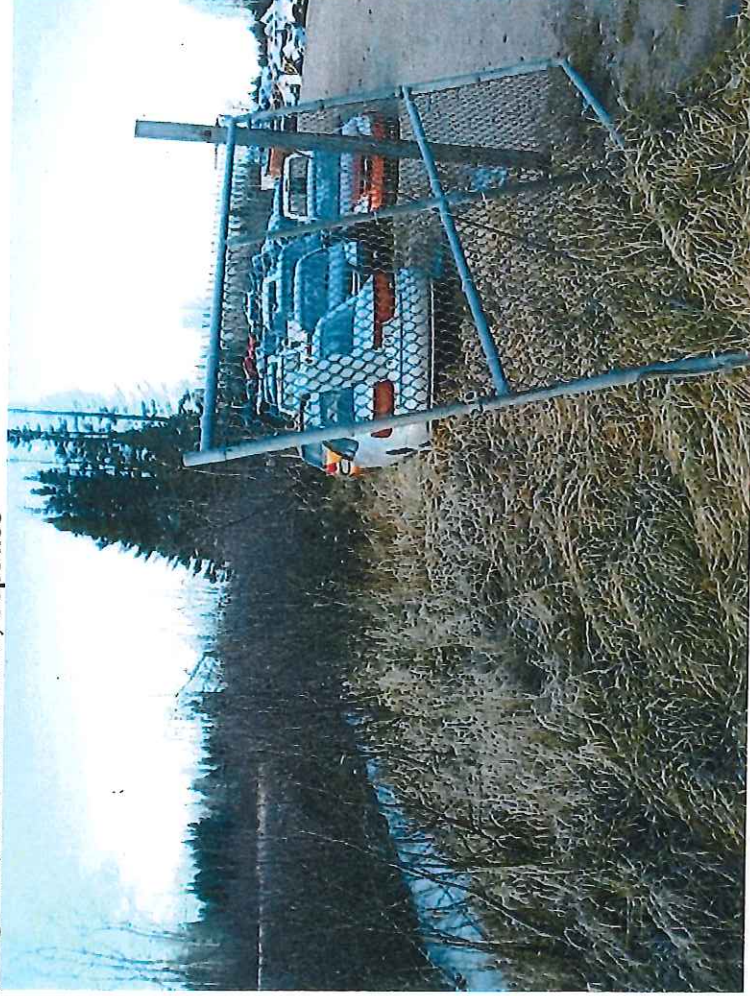
2015-12-14 004.jpg

Un ruisseau longe les 2 lots de leur propriété. Au coin nord-ouest du lot 3 669 427, à l'aide d'un ruban à mesurer, je mesure une distance de 3 mètres entre les carcasses de VHU et le ruisseau (photo 12). Même chose à l'entrée du lot matricule 3 669 428 où des VHU se trouvent à 5 mètres du ruisseau (photo 4). Je lui précise qu'il ne peut y avoir d'activité de ce genre dans la bande riveraine, dans le présent cas à moins de 10 mètres du ruisseau et que cela constitue un manquement (à l'article 22 alinéa 1). Je précise qu'il devra restaurer et revégéter ces portions de bande riveraine perturbée. Je constate à quelques endroits des taches d'hydrocarbures au sol mais ne peut les relier à un équipement ou à une quelconque fuite active. M. Rioux dit tout de même voir à ramasser ces sols contaminés.

Degré de gravité des conséquences : modéré	<p>2</p> <p>Manquement : Entreposage de VHU dans la bande riveraine d'un cours d'eau sur les lots 3 669 427 et 3 669 428.</p> <p>Référence légale : Q-2, article 22 alinéa 1.</p> <p>Atteinte à la santé, à la sécurité, au bien-être ou au confort de l'être humain : Aucune atteinte ou aucun risque (mineur)</p> <p>Explication : Milieu non fréquenté.</p> <p>Atteinte à la qualité de l'eau, du sol, de l'air, à la végétation ou à la faune : Risque d'atteinte significative (modéré)</p> <p>Explication : À cause de la forte probabilité de contamination par une MDR.</p> <p>Les conséquences sont : réversibles en tout ou en partie (modéré)</p> <p>Explication : Par décontamination et revégétation.</p> <p>Vulnérabilité du milieu touché ou susceptible d'être touché : Moyennement sensible, faible superficie (mineur)</p> <p>Explication : Entreposage sur une distance linéaire d'environ 20 mètres.</p>

Véhicules hors d'usage entreposés dans la bande riveraine à 5 mètres du ruisseau sur le lot 3 669 428.

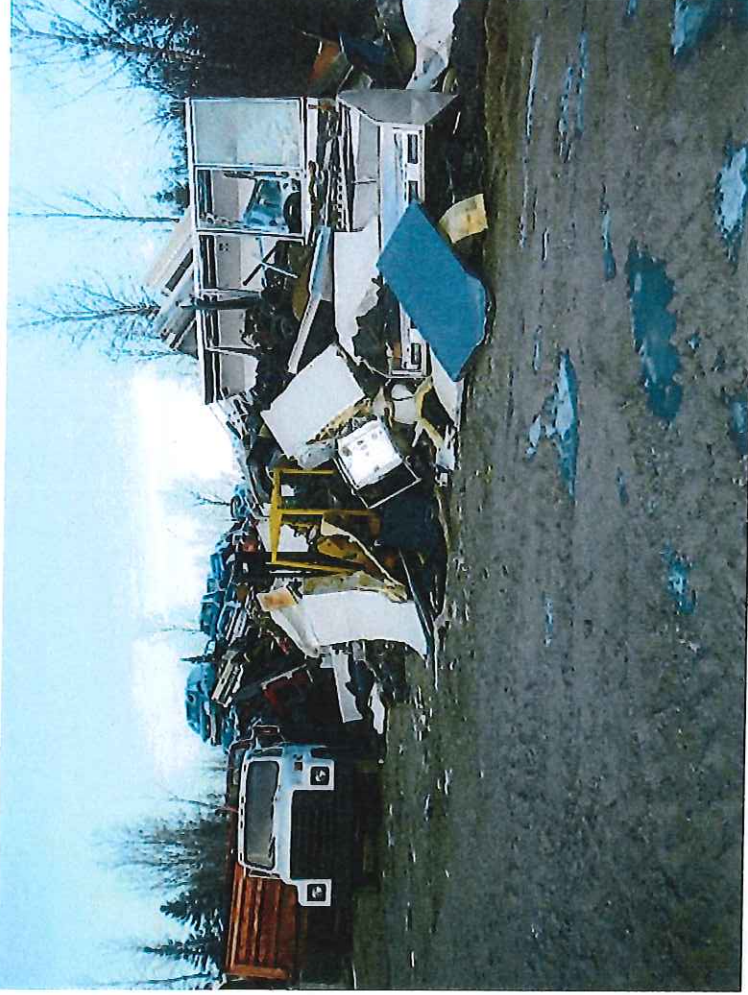
2015-12-14 005.jpg

Vue sur le lot d'un propriétaire voisin coté nord matricule 3 669 424, empiété par l'entreprise.

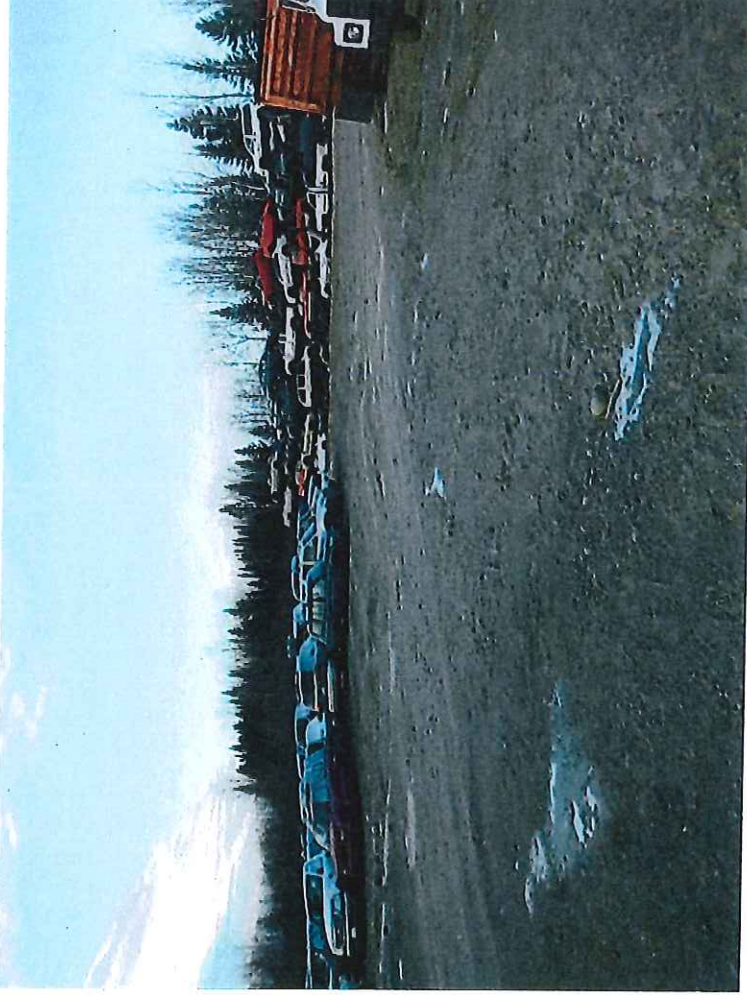
2015-12-14 006.jpg

Suite de la photo précédente vers la gauche montrant à gauche la limite nord du lot 3 669 427 et à droite l'empiètement sur le lot matricule 3 669 424 et possiblement sur le lot matricule 3 708 284, en arrière plan.

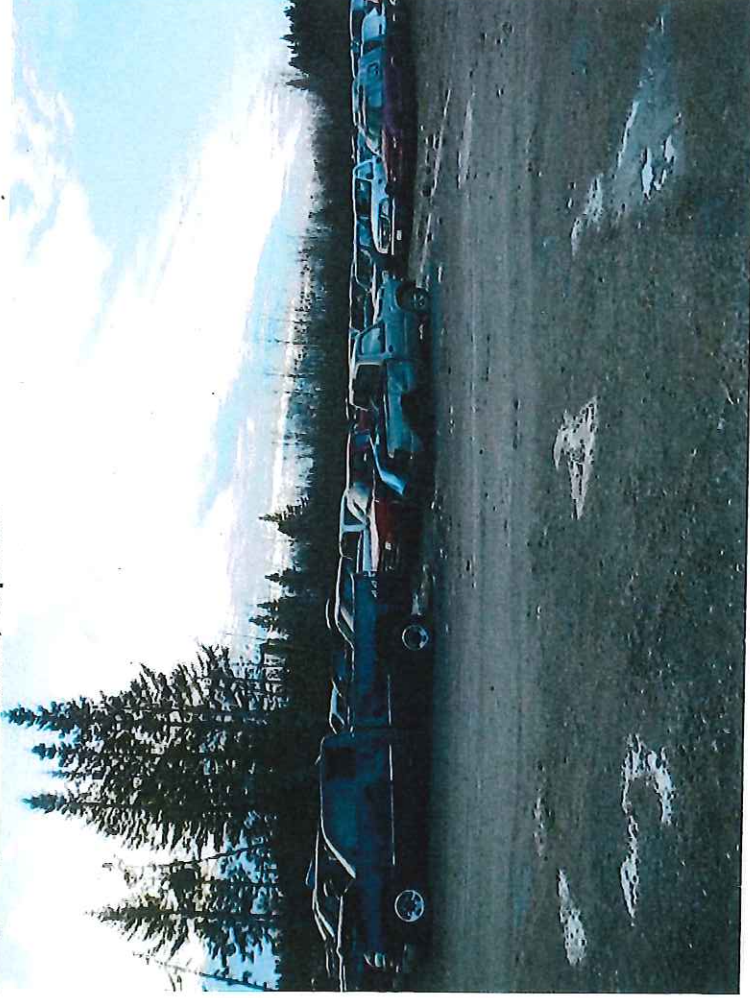
2015-12-14 007.jpg

Suite de la photo précédente vers la gauche montrant vers l'ouest le lot matricule 3 669 427.

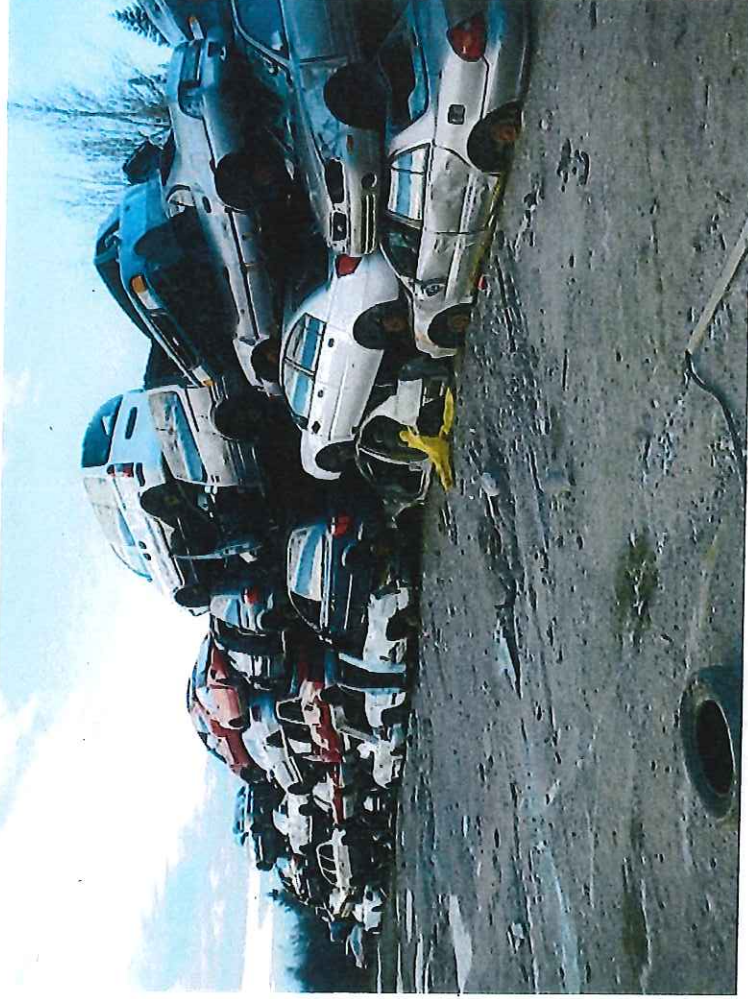
2015-12-14 008.jpg

Gros plan des VHU entreposés après conditionnement en attente pour leur pressage.

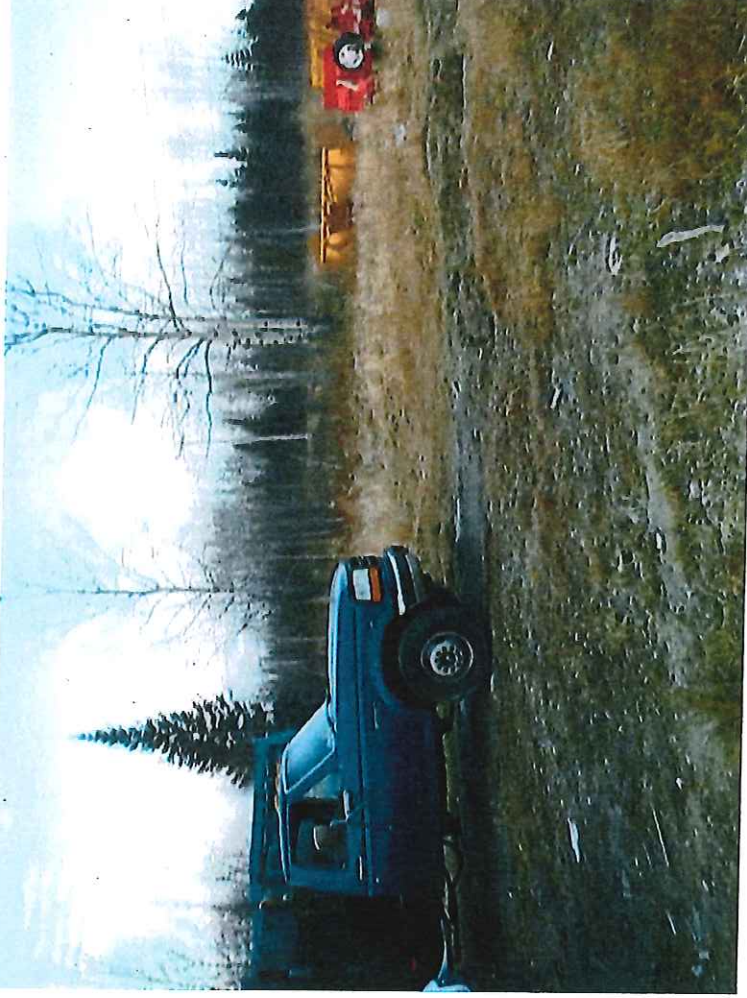
2015-12-14 009.jpg

Vue de l'emprise électrique en arrière plan afin de localiser l'extrémité nord de l'empiètement de l'entreprise sur le lot matricule 3 669 424.

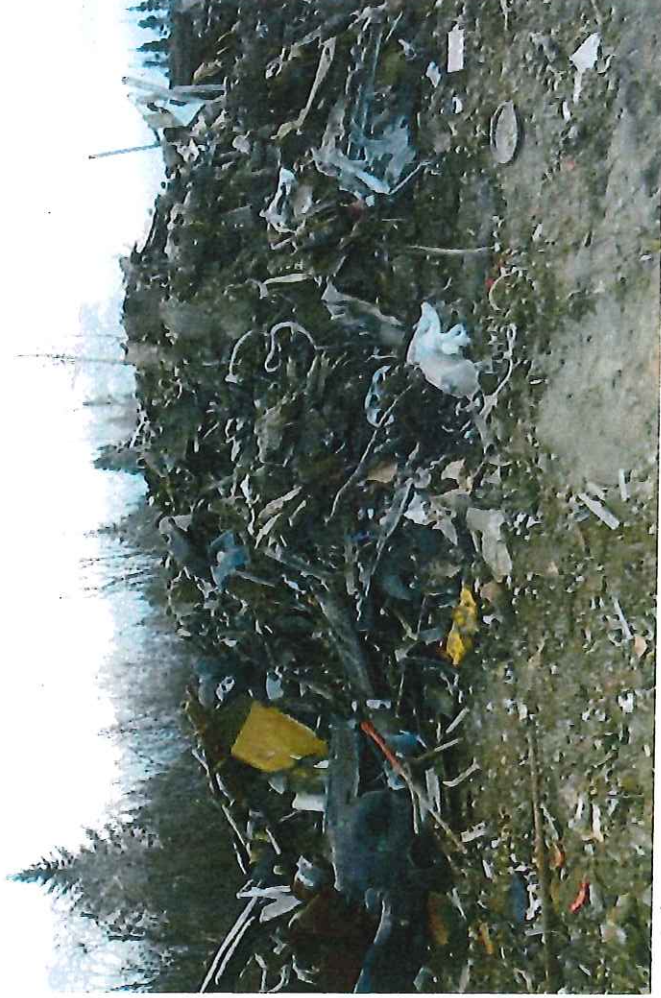
2015-12-14 010.jpg

Toujours sur le terrain voisin en question (lot matricule 3 669 424) je constate un amoncellement de rebuts divers non récupérable, soit un peu de bois d'œuvre et de dormants usés de chemin de fer, mélangé à de la terre et de la ferraille (photo 10). M. Rioux me dit qu'il s'agit de rebuts cachés sous un amoncellement de fer récupéré, par l'ancien propriétaire, il précise qu'ils y ont ajoutés des rebuts suite au nettoyage du pourtour de la propriété. A ma question il confirme qu'il n'y a rien de récupérable là dedans. Je lui précise donc que l'entrepasage de matières résiduelles à ce lieu non autorisé constitue aussi un manquement (à l'article 66 de la Loi sur la qualité de l'environnement). Il m'autorise à valider l'objet de ce litige

Degré de gravité des conséquences : mineur	<p>3</p> <p>Manquement : Entreposage de matières résiduelles à un lieu non autorisé sur le lot 3 669 424.</p> <p>Référence légale : Q-2, article 66 al. 1.</p> <p>Atteinte à la santé, à la sécurité, au bien-être ou au confort de l'être humain : Très faible risque d'atteinte (mineur)</p> <p>Explication : </p> <p>Atteinte à la qualité de l'eau, du sol, de l'air, à la végétation ou à la faune : Atteinte à faible impact (mineur)</p> <p>Explication : Les conséquences sont : complètement réversibles (mineur)</p> <p>Explication : Par disposition adéquate.</p> <p>Vulnérabilité du milieu touché ou susceptible d'être touché : Peu sensible (mineur)</p>
Degré de gravité des conséquences : mineur	<p>4</p> <p>Manquement : Éversement sur le réservoir d'entreposage des huiles usées ayant contaminé le sol aux hydrocarbures, et n'a pas fait l'objet de récupération.</p> <p>Référence légale : Q-2, r.32, article 9</p> <p>Atteinte à la santé, à la sécurité, au bien-être ou au confort de l'être humain : Très faible risque d'atteinte (mineur)</p> <p>Explication : Endroit achalandé par les employés et la clientèle.</p> <p>Atteinte à la qualité de l'eau, du sol, de l'air, à la végétation ou à la faune : Atteinte à faible impact (mineur)</p> <p>Explication : Faible superficie.</p> <p>Les conséquences sont : complètement réversibles (mineur)</p> <p>Explication : Par enlèvement du sol contaminé.</p> <p>Vulnérabilité du milieu touché ou susceptible d'être touché : Peu sensible (mineur)</p>

Amas de matières résiduelles entreposées par l'entreprise sur le lot matricule 3 669 3 669 424.

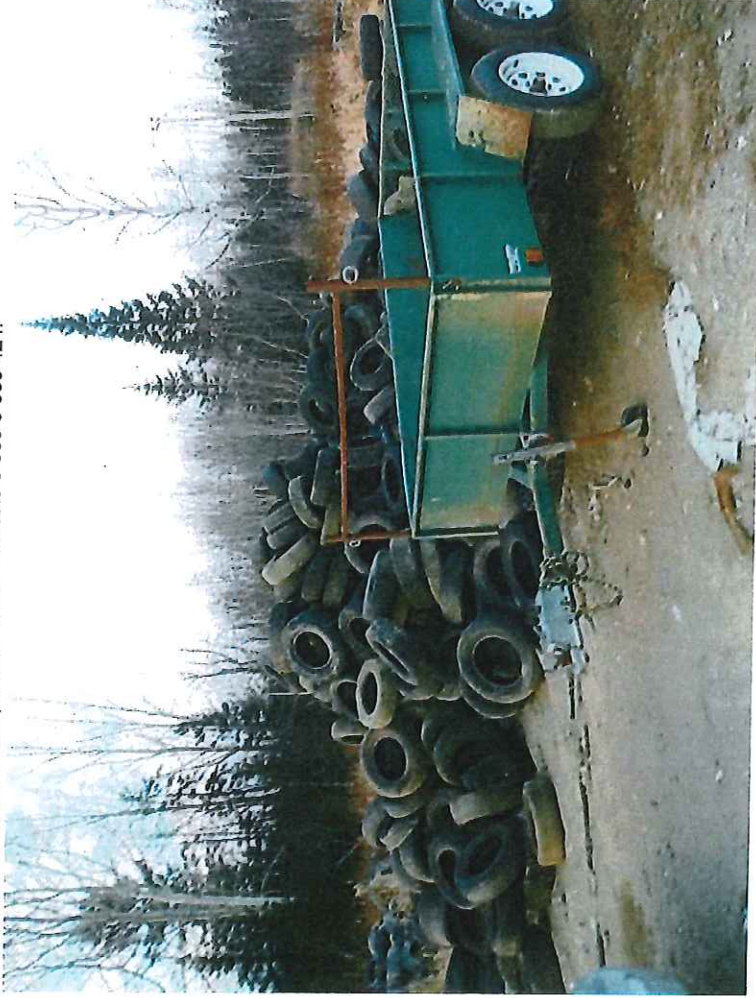
2015-12-14 011.jpg

Aire d'entreposage de pneus usés avec vue sur l'emprise électrique en arrière plan.

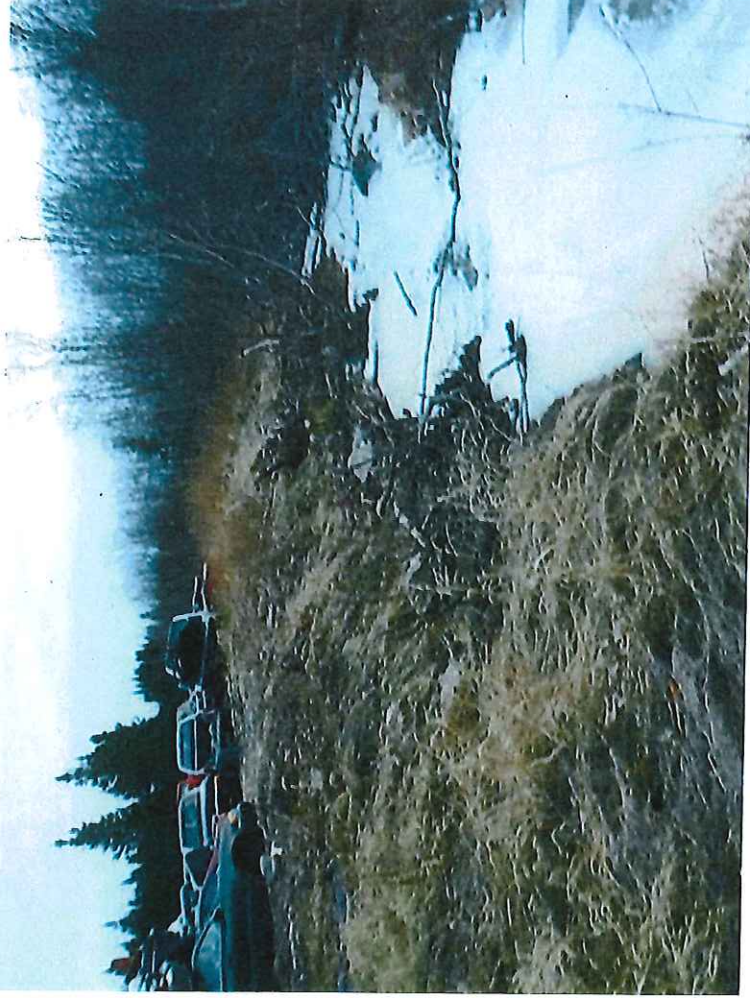
2015-12-14 012.jpg

Autre partie du ruisseau où quelques VHU sont entreposés dans la bande riveraine à 5 mètres du ruisseau.

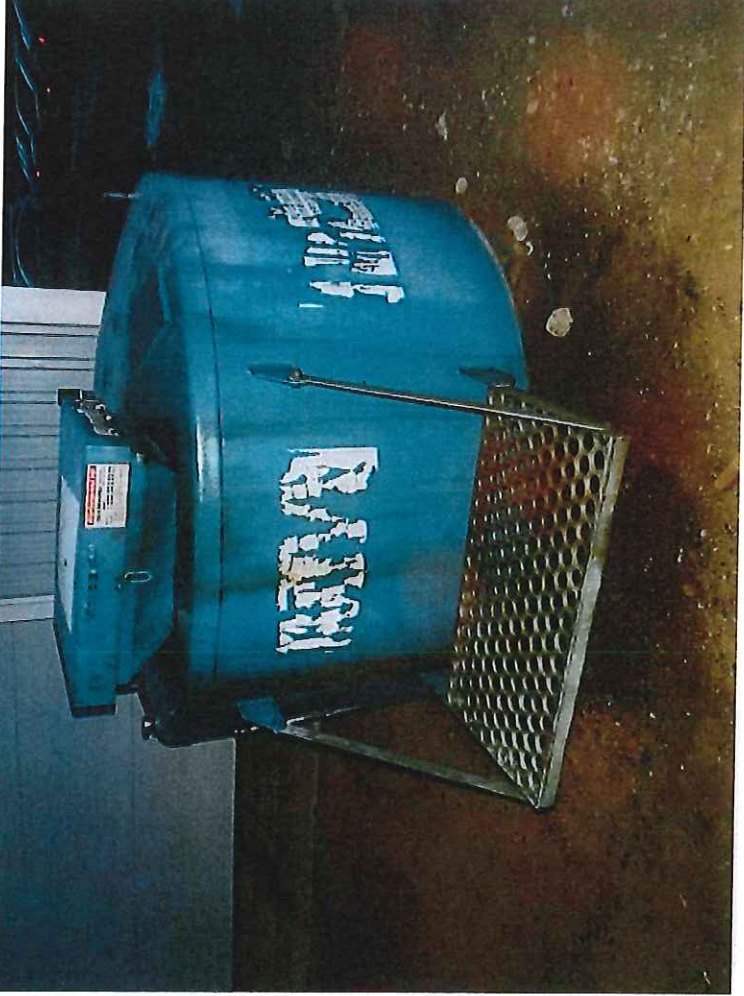
2015-12-14 013.jpg

À l'arrière de l'atelier, M. Rioux m'explique qu'ils ont démantelé le bâtiment annexe qui servait pour l'entreposage des huiles usées et qu'ils ont démantelé le système de chauffage, qui était alimenté en huile usée lorsqu'ils ont acquis la propriété, selon son dire. L'entreposage des huiles usées se fait maintenant dans un réservoir double paroi d'une capacité d'environ 2000 litres. Sur le réservoir, je fais remarquer à M. Rioux les coulisses d'hydrocarbures qui ont contaminé le sol gravelé à cet endroit (photos, 13, 14). Ceci constitue un manquement à l'article 9 du règlement sur les matières dangereuses (RMD).

Réservoir double paroi pour l'entreposage des huiles usées et couillises d'huiles sur celui-ci ayant contaminé le sol gravellé, dégageant une odeur d'hydrocarbures.

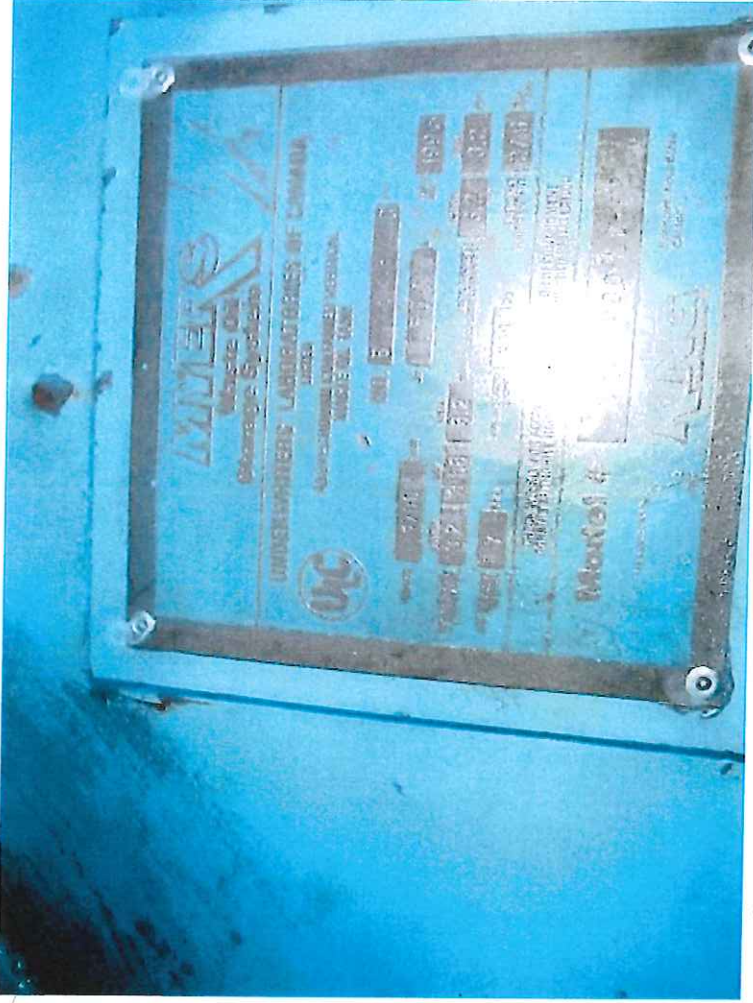
2015-12-14 014.jpg

Réservoir d'huile usée de 1500 litres de capacité, double paroi et certifié ULC.

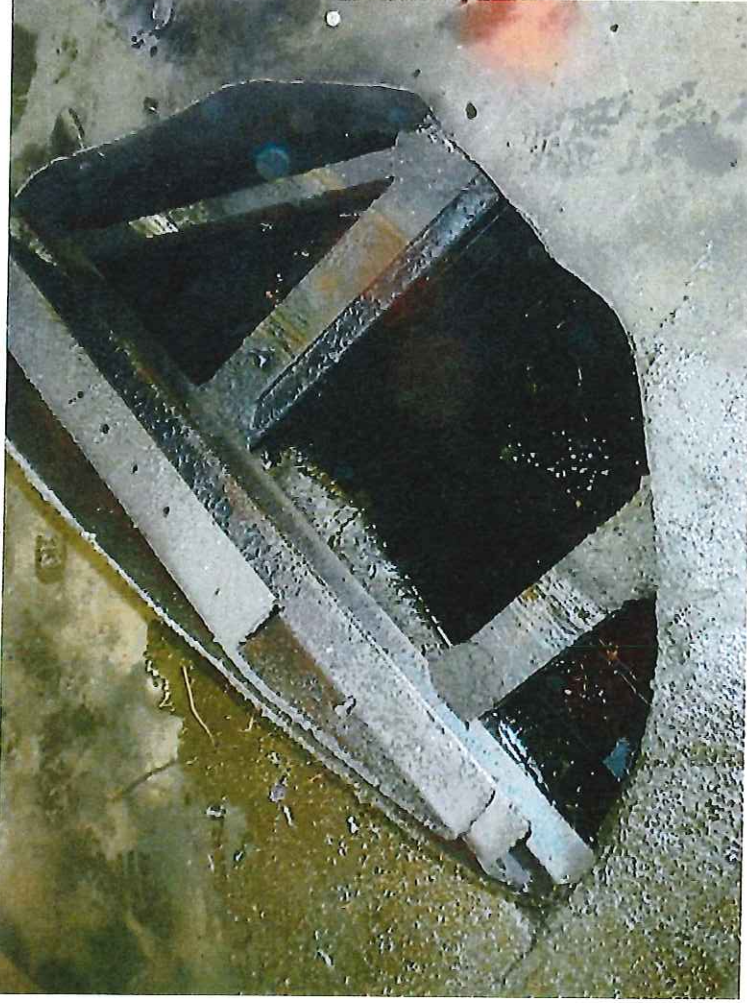
2015-12-14 015.jpg

Dans la partie « atelier mécanique », à ma demande, M. Rioux ouvre ce qui fait office fosse de récupération des eaux de plancher (photos 15 et 16). Il me précise que l'exutoire y a été bouché et qu'il y fait pomper au besoin les eaux huileuses. J'y constate l'accumulation d'eau huileuse.

Drain du plancher de l'atelier mécanique aurait été bouché pour l'accumulation des eaux huileuses.

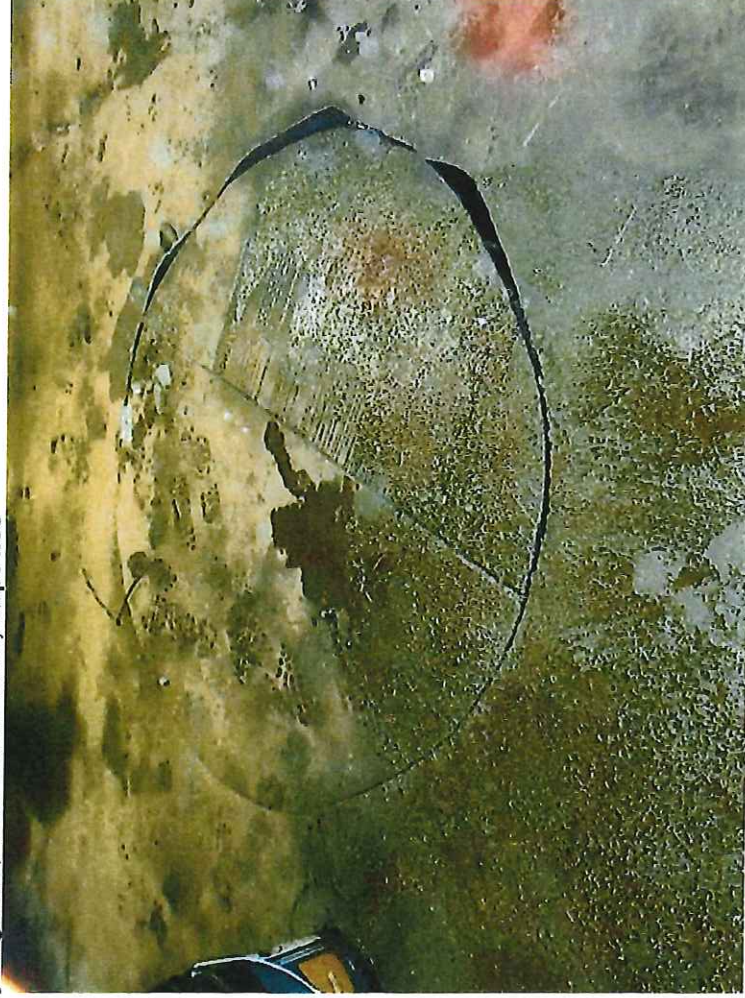
2015-12-14 016.jpg

Vue du drain en question.

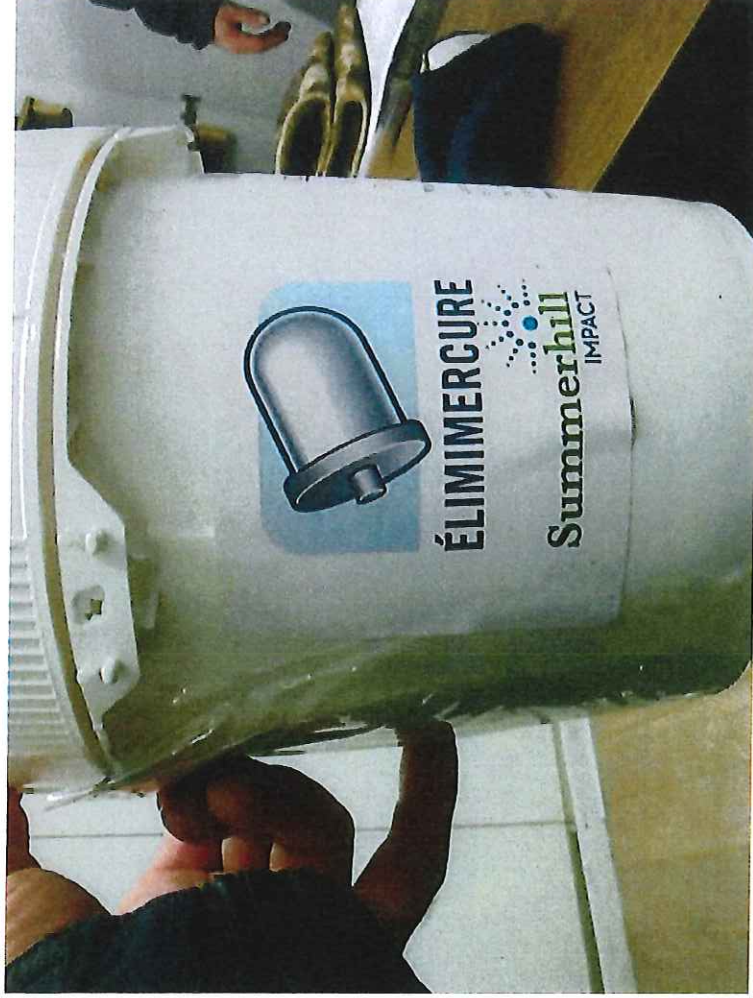
2015-12-14 017.jpg

Contenant de récupération des pièces démantelées des VHU contenant du mercure.
