Objet : Demande d'accès n° 200447614 – Lettre réponse

Rapport d'intervention

Objet : Concernant le déversement de liqueur d'épurateur du 14 février 2013.

Annexe - Photos

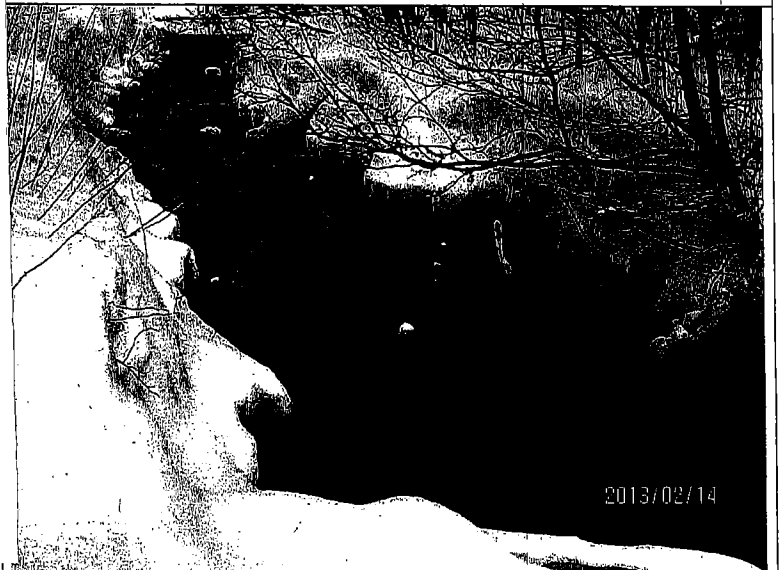
Photo no : 7
Description : Photo du test de pH qui a été pris dans le ruisseau (émissaire A et D). Résultat : pH 6

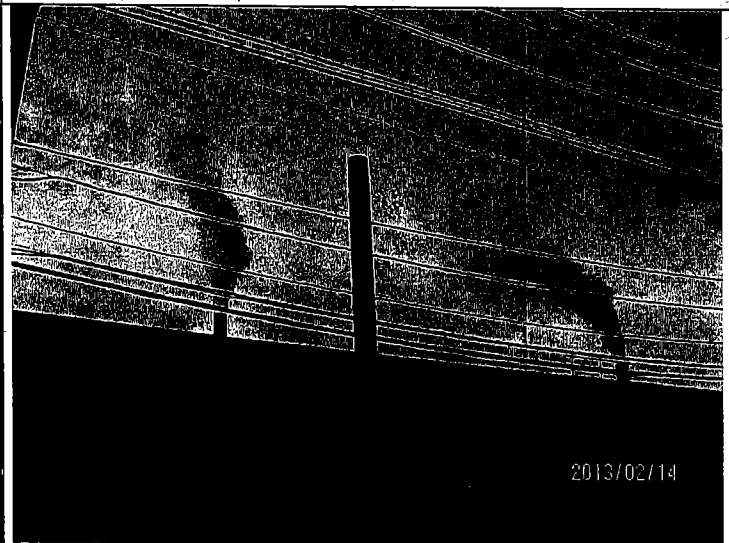
Photo no : 15

Description : Camion pompe situé entre la salle de cuve et l'épurateur 45H.
