Objet : Demande d'accès à l'information concernant le champ d'épuration en lien avec les
lots 4 124 781 et 4 124 782 à Saint-Adolphe- d'Howard

RAPPORT D'INSPECTION

N/RÉFÉRENCE : 7311-15-01-74660-03

Installation septique communautaire desservant les # 17, 20, 35, 45, 59, 66 et 74, ch. De Cheverny à St-Adolphe-d'Howard. Lots 34-21, 34-22, 34-23, 34-24, 34-25, 34-26, 34-28 et 35, rang II, canton Howard. Pour les adresses individuelles, voir les avis d'infraction.

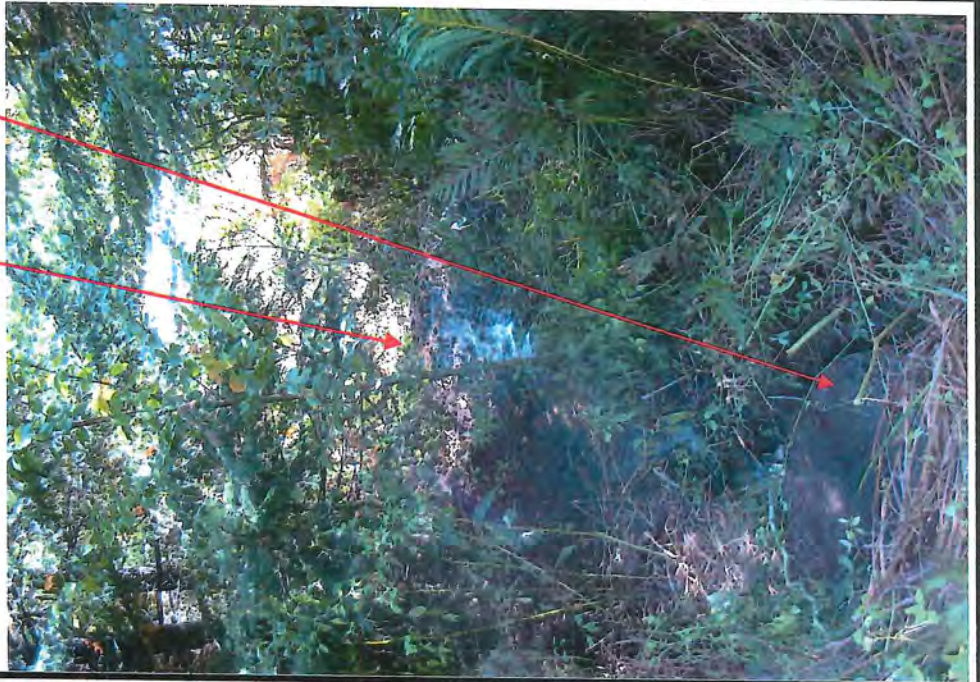
Photo # : 1

1. Il s'agit d'un système autorisé par le MENV en 1986. Soit 11 fosses septiques individuelles de 2,39 m³, 11 chambres de pompes, 1 chambre doseuse avec une pompe (station de pompage) et 1 élément épurateur de 227 m²;
2. La station de pompage localisée au nord de la montée Val-de-Loire débordait (voir plan et photos). J'ai échantillonné à cet endroit. L'eau avait l'odeur et la couleur caractéristiques des eaux usées. Il y a un bâtiment à proximité dont les fils électriques ont été arrachés et qui semble relié à la station de pompage;

Couvercle de la station de pompage.

Écoulement vers fossé puis lac Ste-Marie

- Avis d'infraction à tous les propriétaires et au gestionnaire.

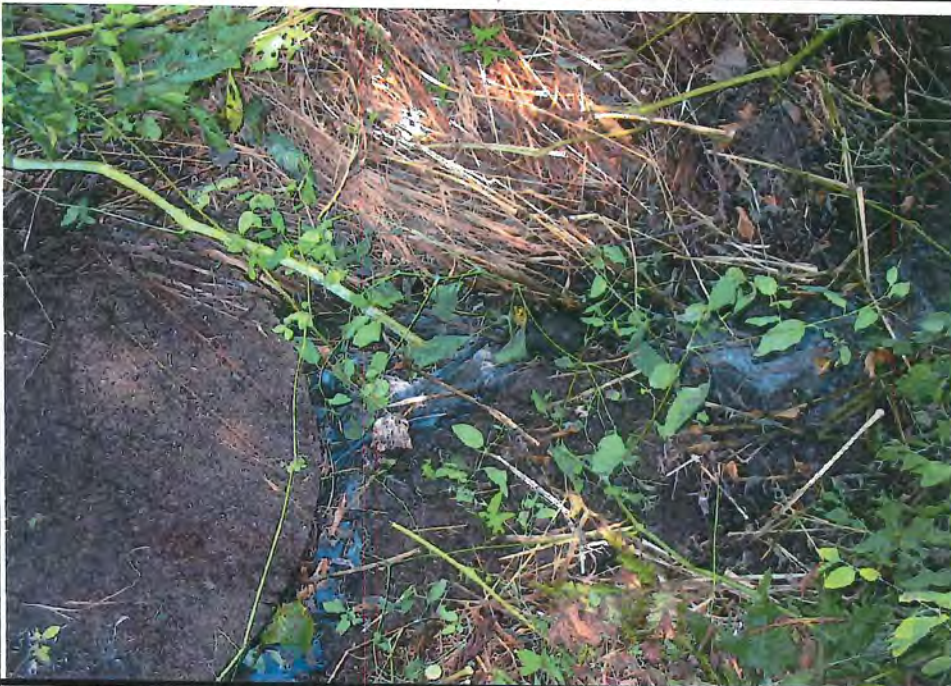
Photo # : 2

Détail du couvercle et de la résurgence

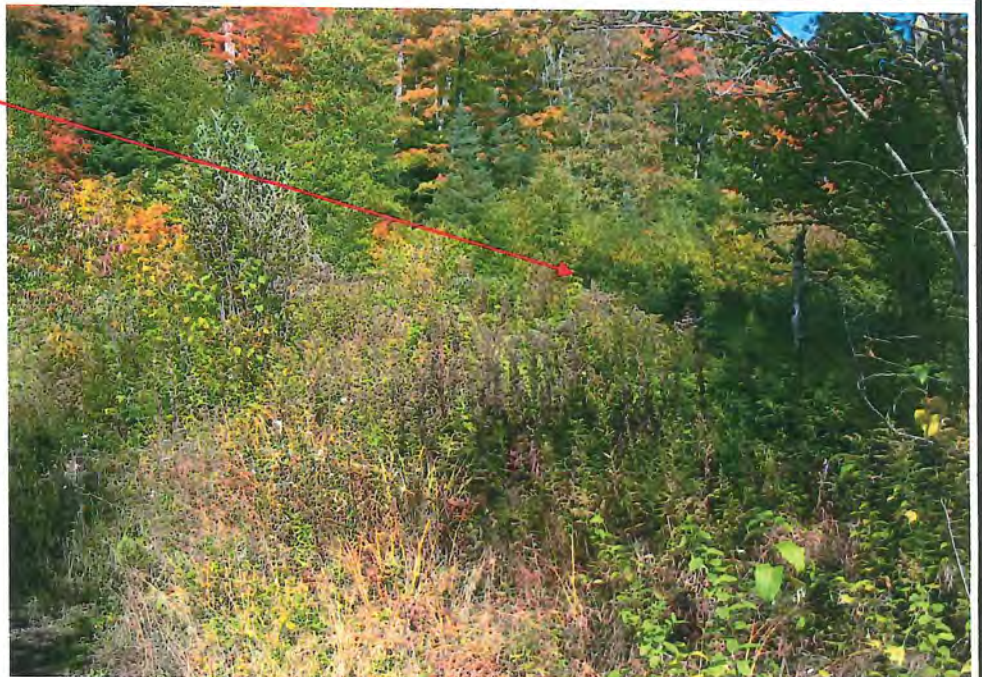
Photo # : 3

- ◆ Rejet d'eaux usées dans l'environnement. L.R.Q. art. 20, 2^e alinéa;
- ◆ Négligence dans l'entretien des équipements, Règlement relatif à l'application de la Loi, art. 12

Élément épurateur non-entretenu.

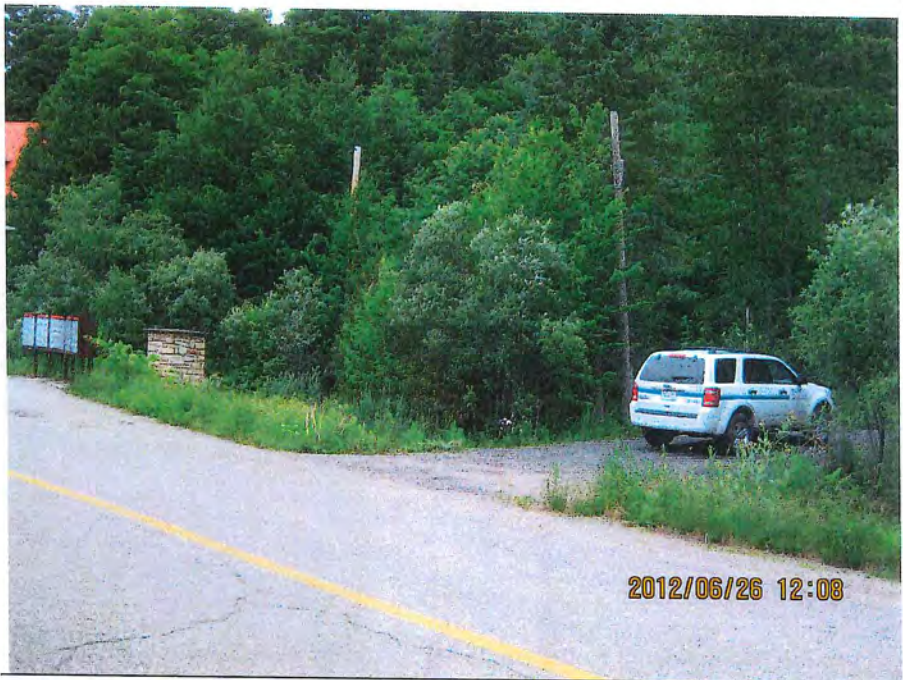
Photo no : 1

Description : Stationnement au champ d'épuration.

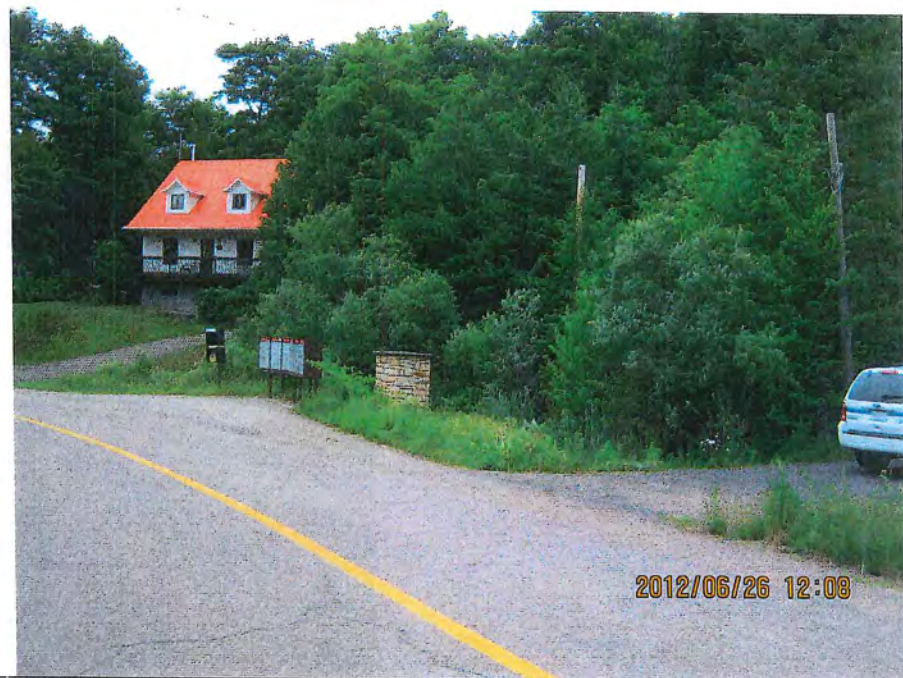
Photo no : 2

Description : Vue d'ensemble avec la maison du stationnement de la photo no.1.

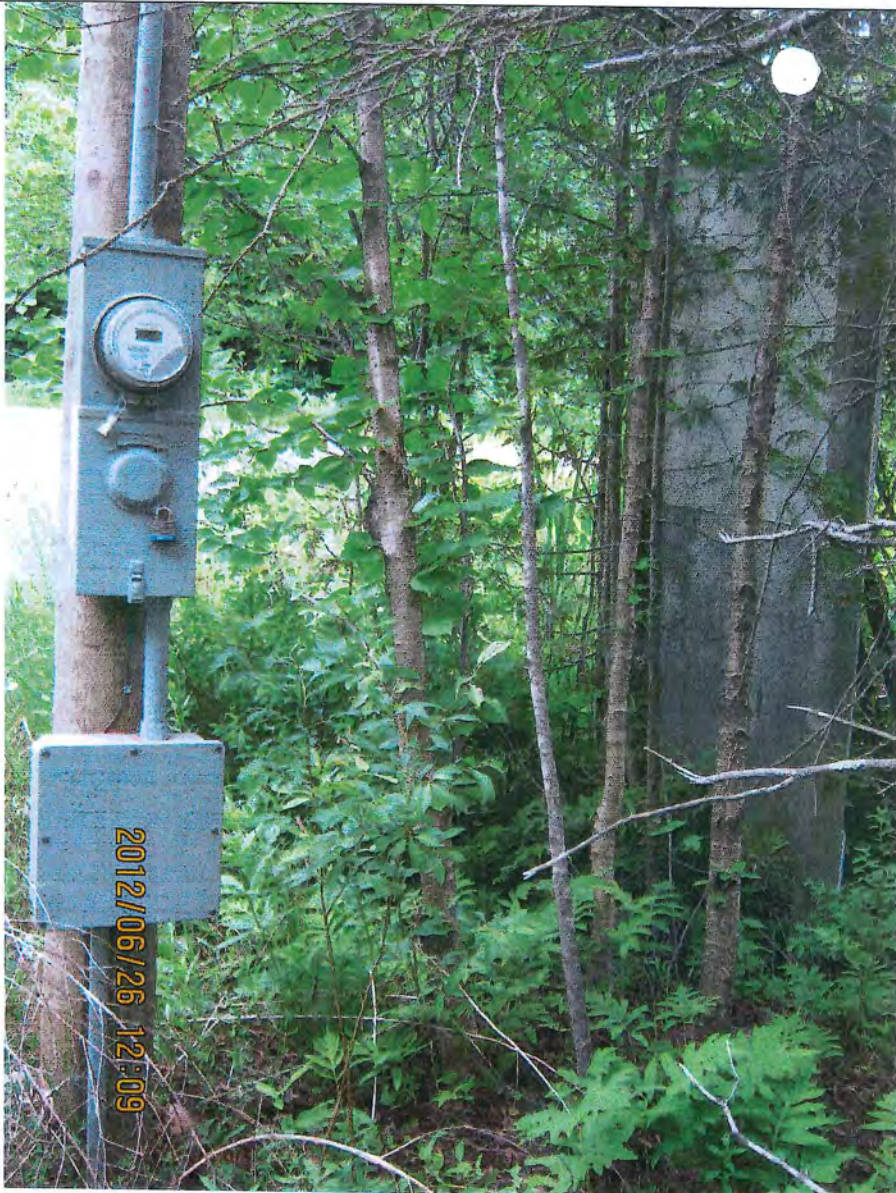
Photo no : 3

Description : entrée électrique pour la station de pompage.

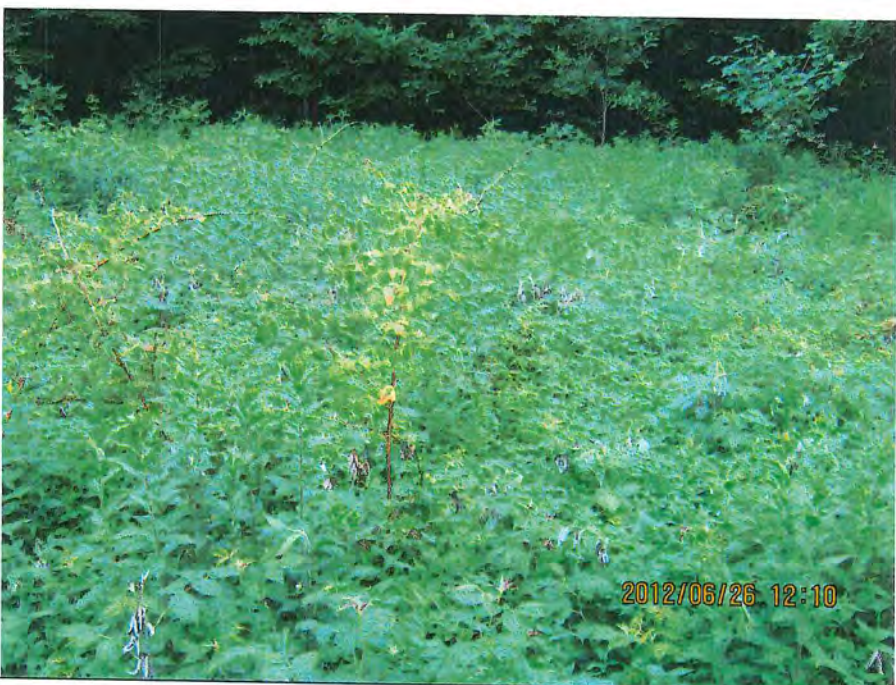
Photo no : 4

Le site est négligé; de la végétation pousse abondamment sur l'élément épurateur.

Description : Champ d'épuration.
