Objet : Demande d'accès concernant le dossier 7610-14-01-05009-01

**Objet : Matières résiduelles en rive de la rivière Mastigouche, lot 93M-27, à
Mandeville**

But : Déchets en rive

Adresse du lieu inspecté :
Lot 93M-27
Bord de la rivière Mastigouche

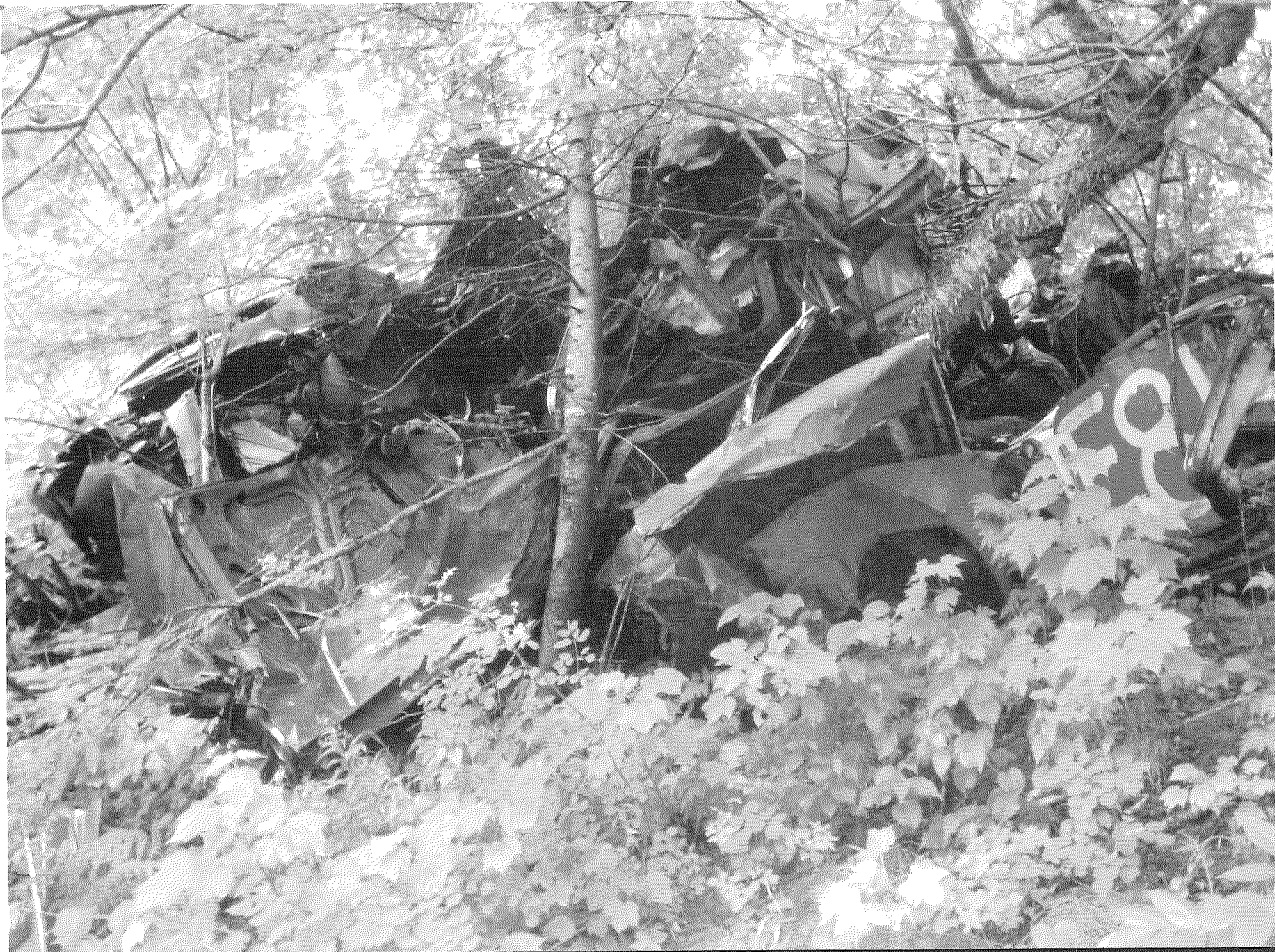
Photo # 1 : Référence Photo : 017.JPG

Un glissement de terrain survenu en 1997 a emporté vers le bas du talus des carcasses automobiles, qui se trouvent maintenant sur la rive.

Je n'informe pas la municipalité de mon inspection et me rends seul arpenter la rive entre la rue Charbonneau (derrière la maison de la Jeunesse) et la remontée derrière la résidence de la rue Alain. Il y a une pluie légère. Les carcasses automobiles sont évidemment encore présentes aux mêmes endroits et la végétation y est très abondante (photos 1 et 2).

Note : Vue de carcasses imbriquées dans la végétation près de la rive

Relancer la Municipalité suivant la lettre transmise le 6 juin 2011.

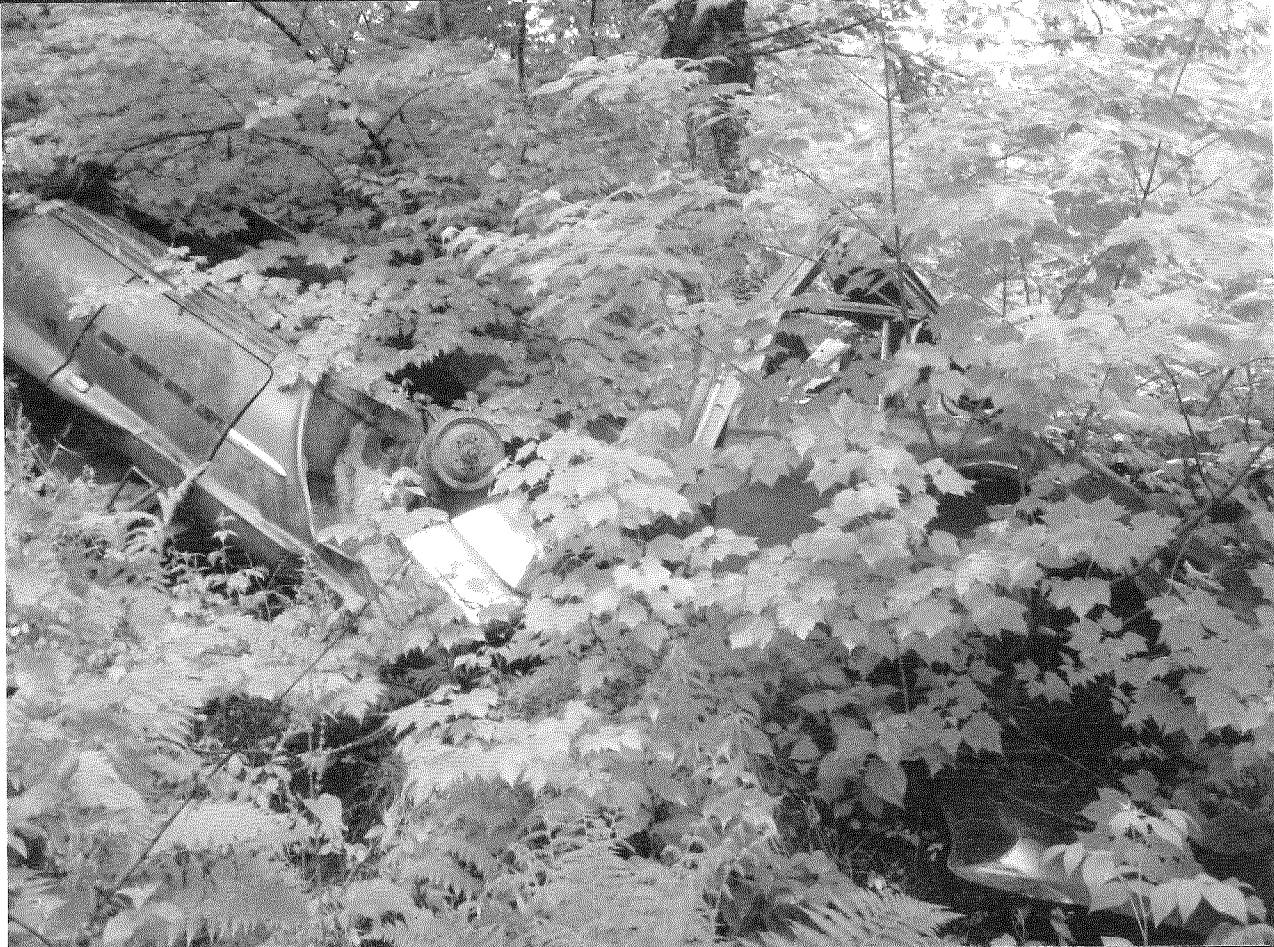
Photo # 2 : Référence Photo : 015.JPG

Note : carcasses automobile dans le talus

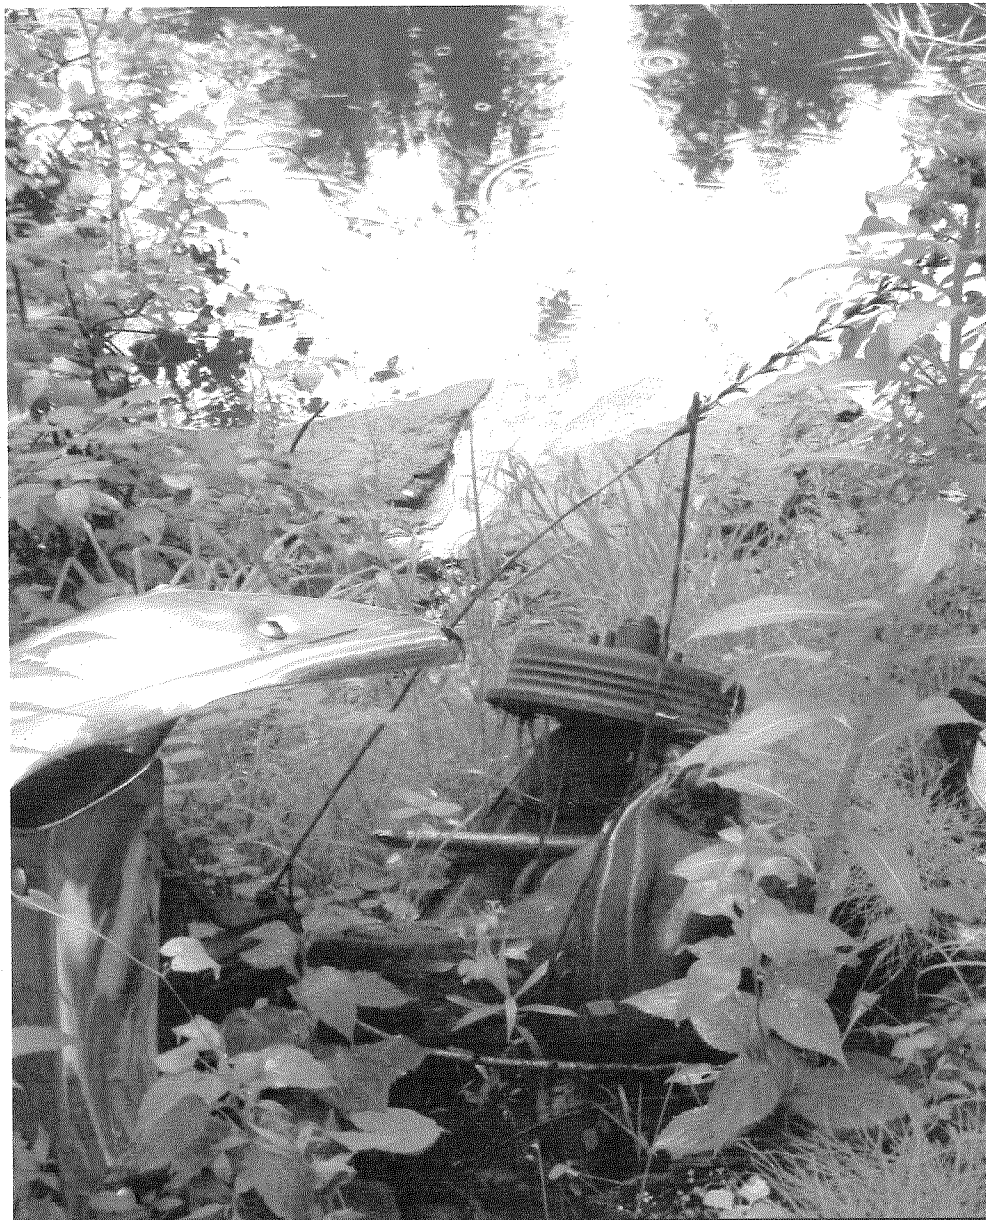
Photo # 3 : Référence Photo : 014.JPG

Je remarque aussi quelques pièces automobiles détachées plus près de la rive (photos 3 et 4).

Note : Pièces automobile près de la rive

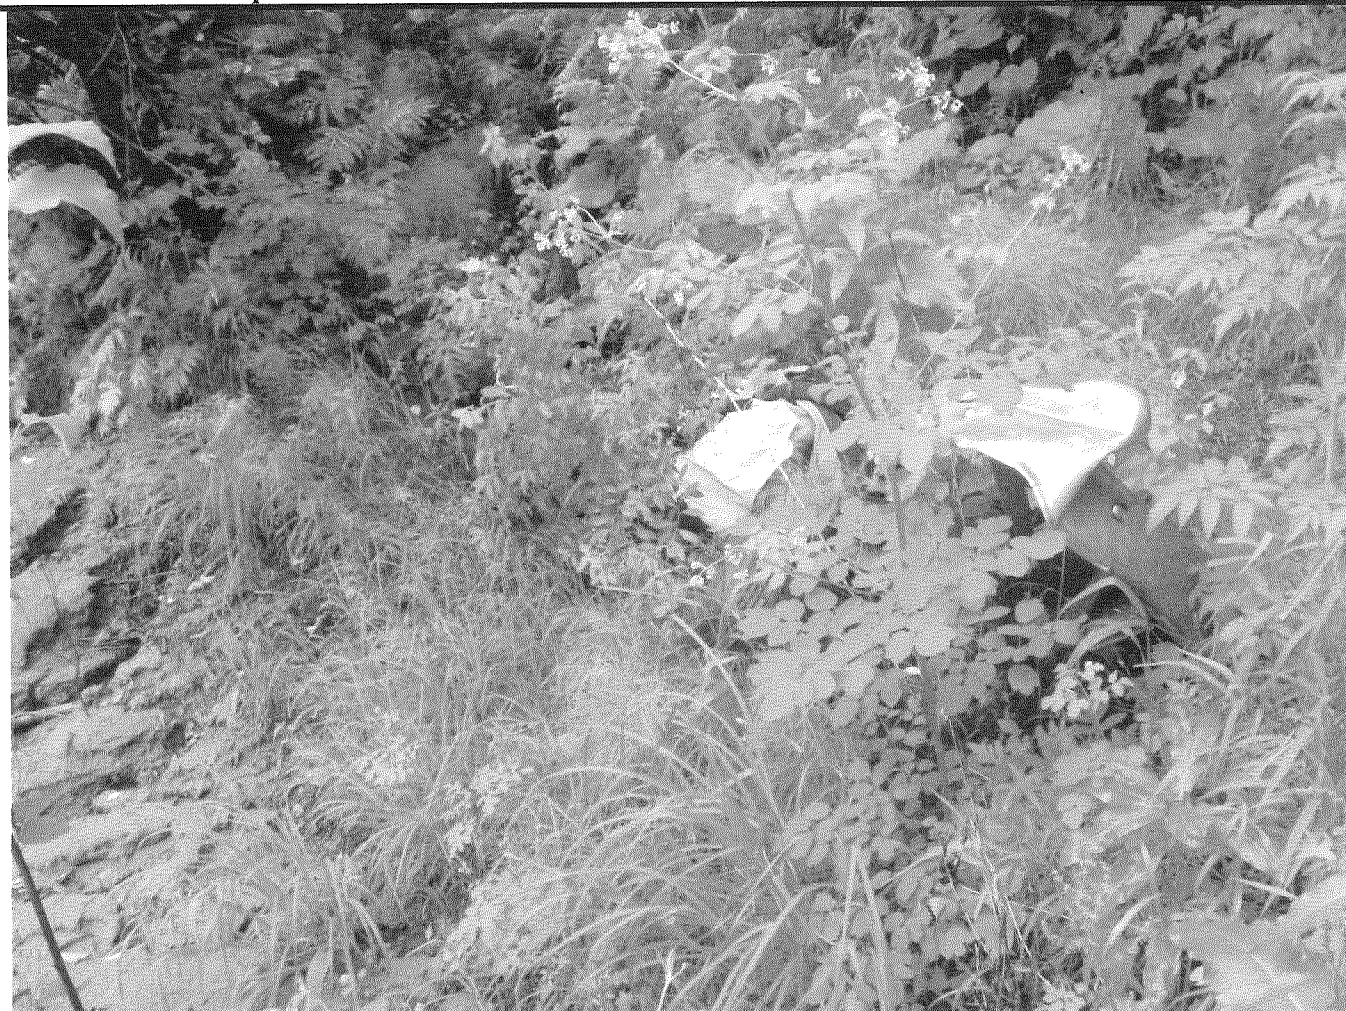
Photo # 4 : Référence Photo : 013.JPG

Note : Pièces automobile près de la rive

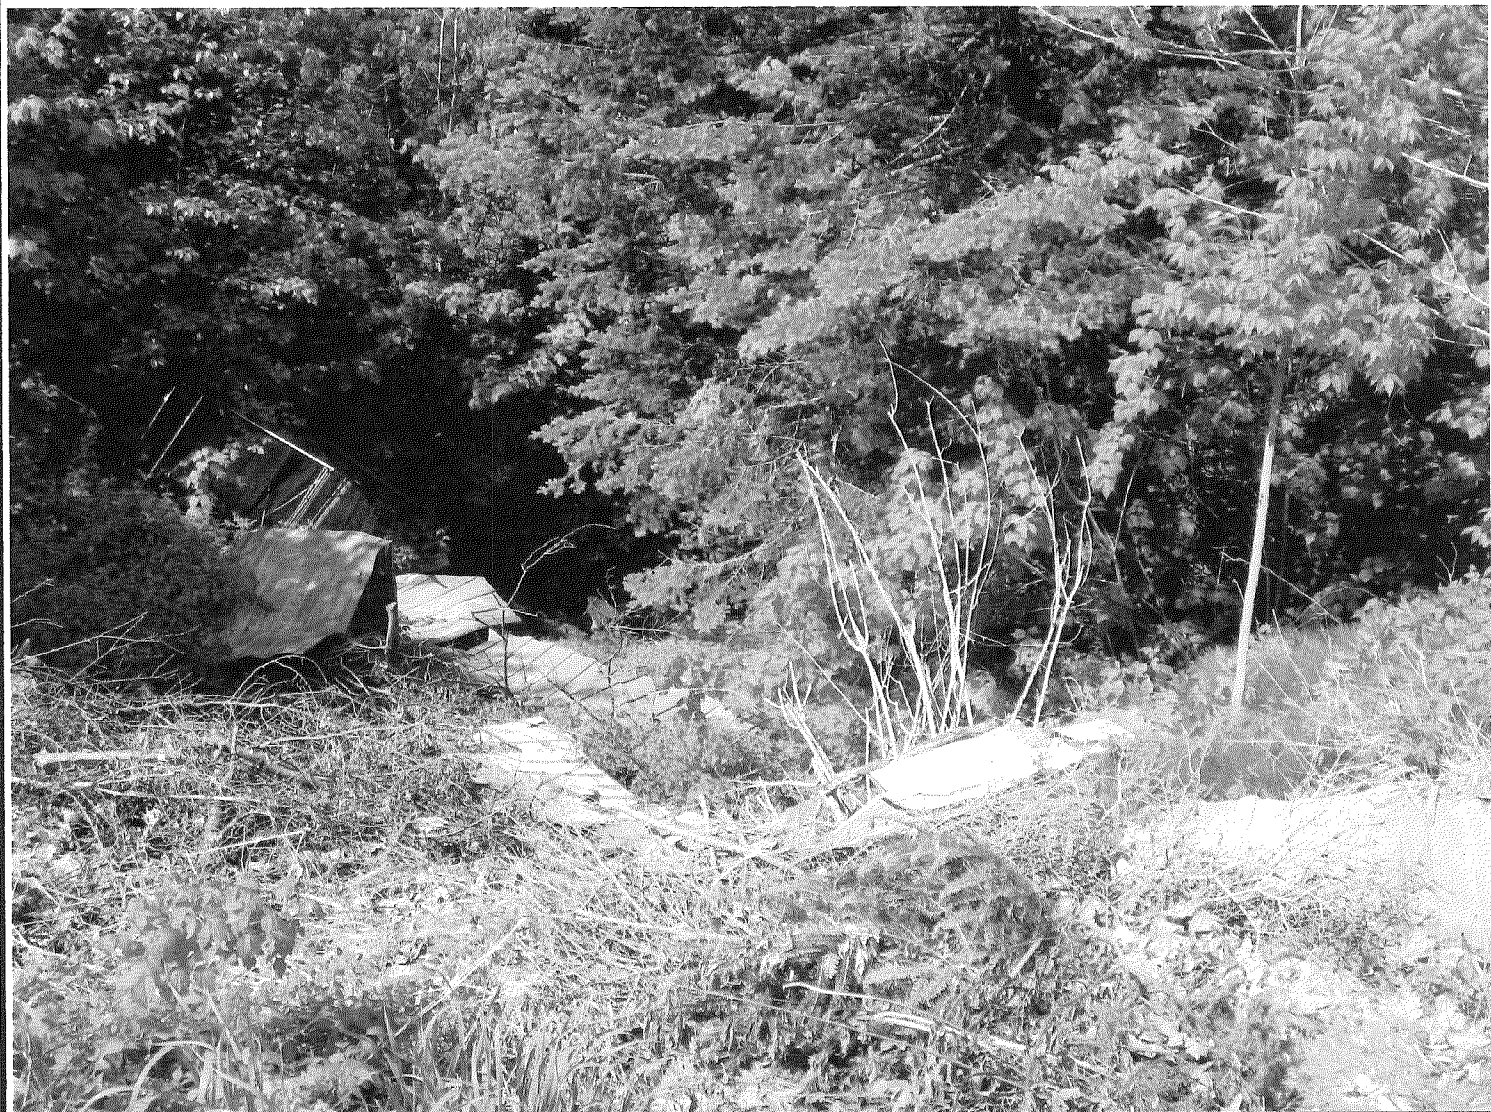
Photo # 5 : Référence Photo : 015.JPG

Sur la rue Desjardins, près de la rue Charbonneau, une partie d'un bâtiment commercial est tombée lors de l'éboulis et les débris se trouvent encore visible du haut du talus (photos 4 et 5).

Note : Vue de déchets à partir du haut du talus

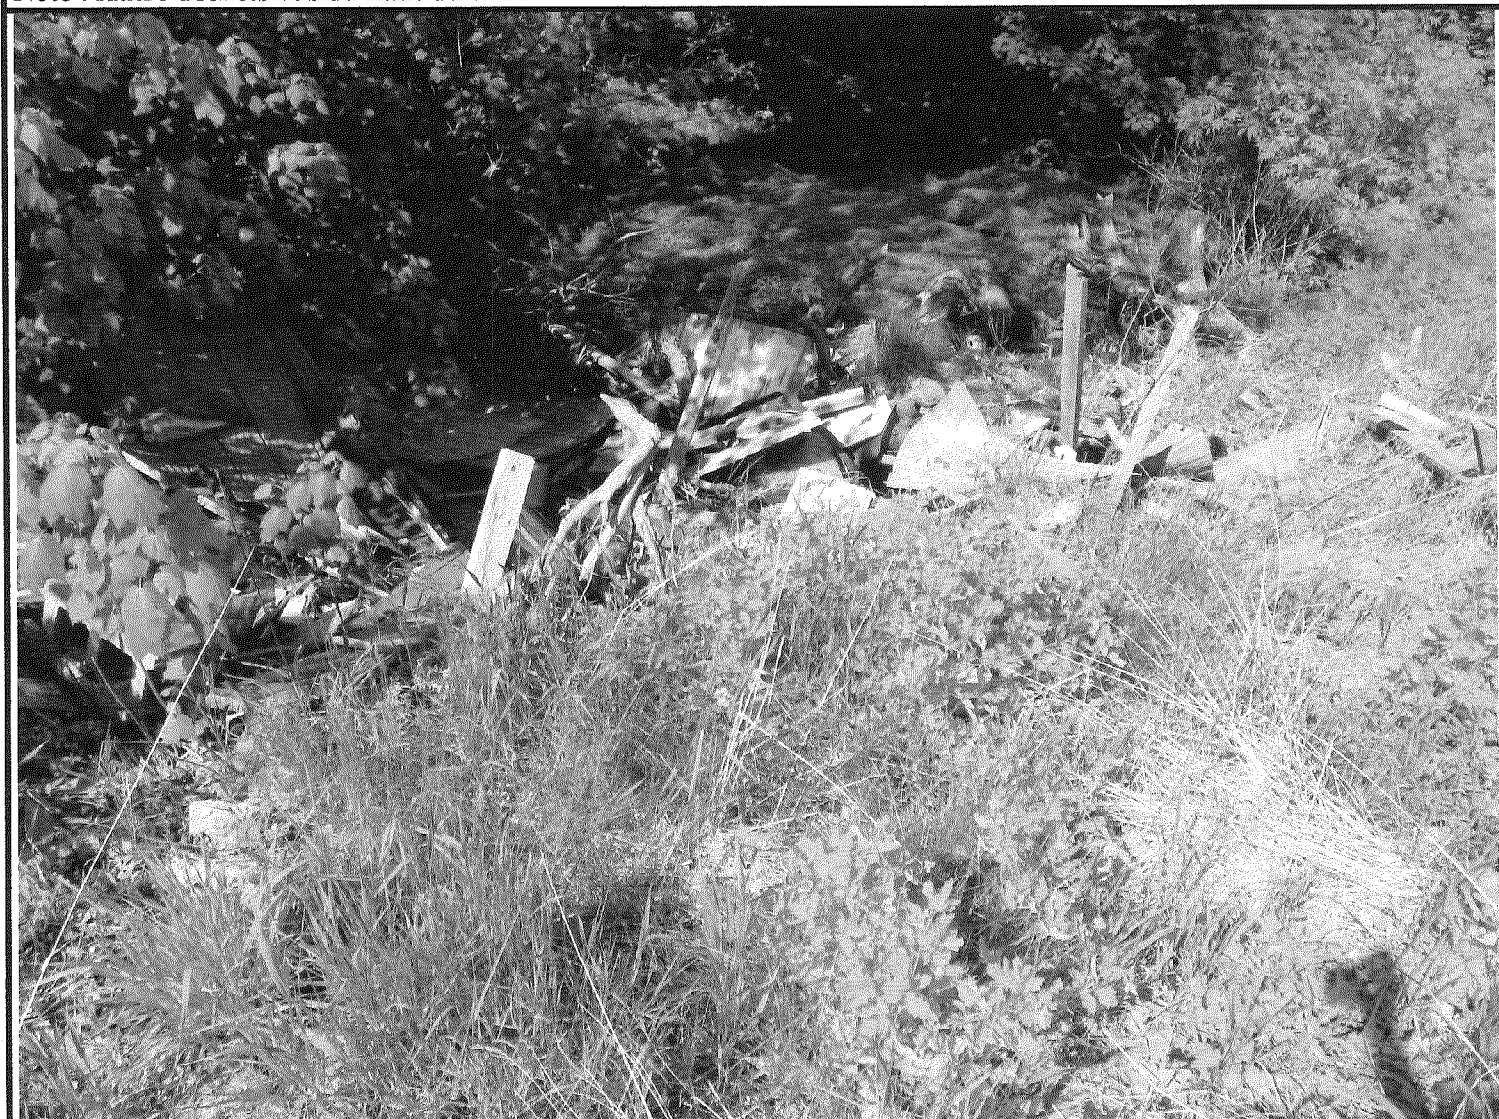
Photo # 6 : Référence Photo : 016.JPG

Note : Autre déchets vus du haut du talus

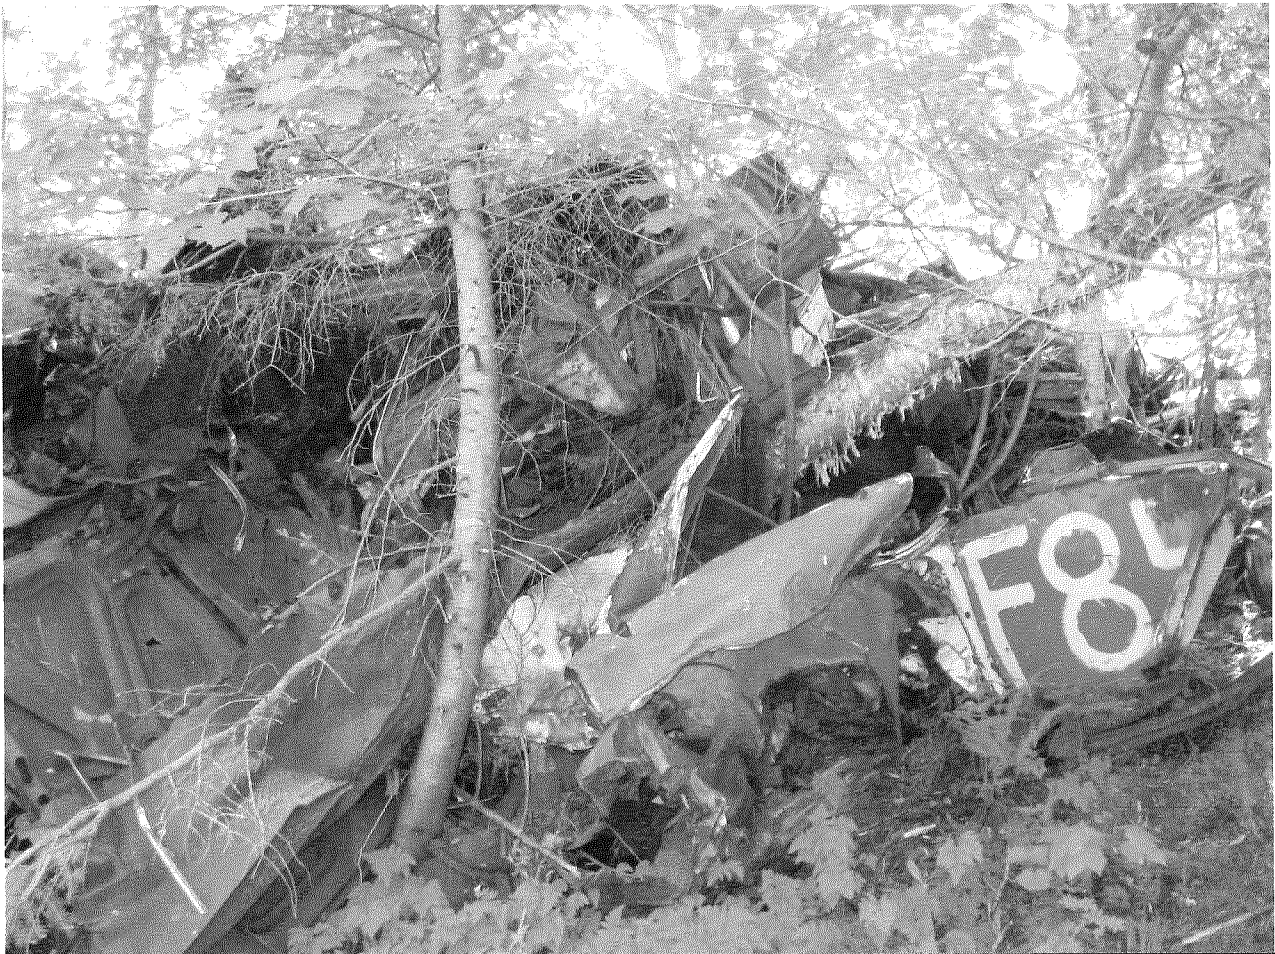
Photo # 1 : Référence Photo : 005.JPG

Nous remarquons enfin des déchets dans le talus qui semblent avoir été poussés sur des arbres. Ces déchets sont constitués de carcasses d'automobiles et camions plutôt vieilles, démolies et rouillées. Je ne remarque aucun écoulement particulier, coloré ou huileux, en face de ces carcasses, ni dans l'eau de la rivière, ou de la rive. La localisation GPS est notée : 062322 - 5134701.

Les déchets présents sur la rive ne sont pas récents, mais datent de plusieurs années, possiblement de plus de 10 ans.

Note : présence de vieilles carcasses en pied du talus près de la rivière

Expertise du secteur analyse requise pour évaluer les possibilités avant de communiquer avec la Municipalité.

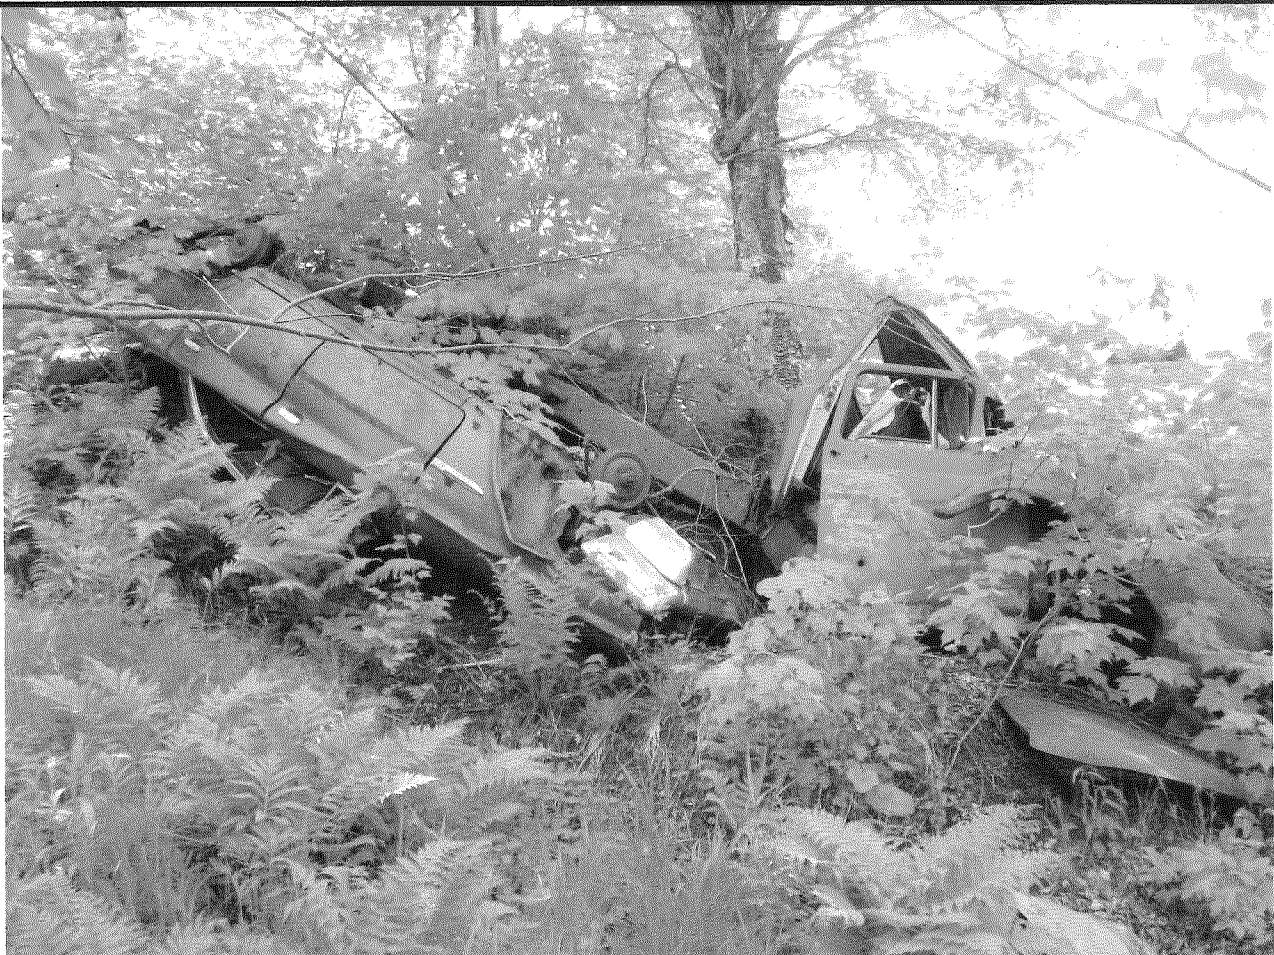
Photo # 2 : Référence Photo : 004.JPG

Note : Autres carcasses observées

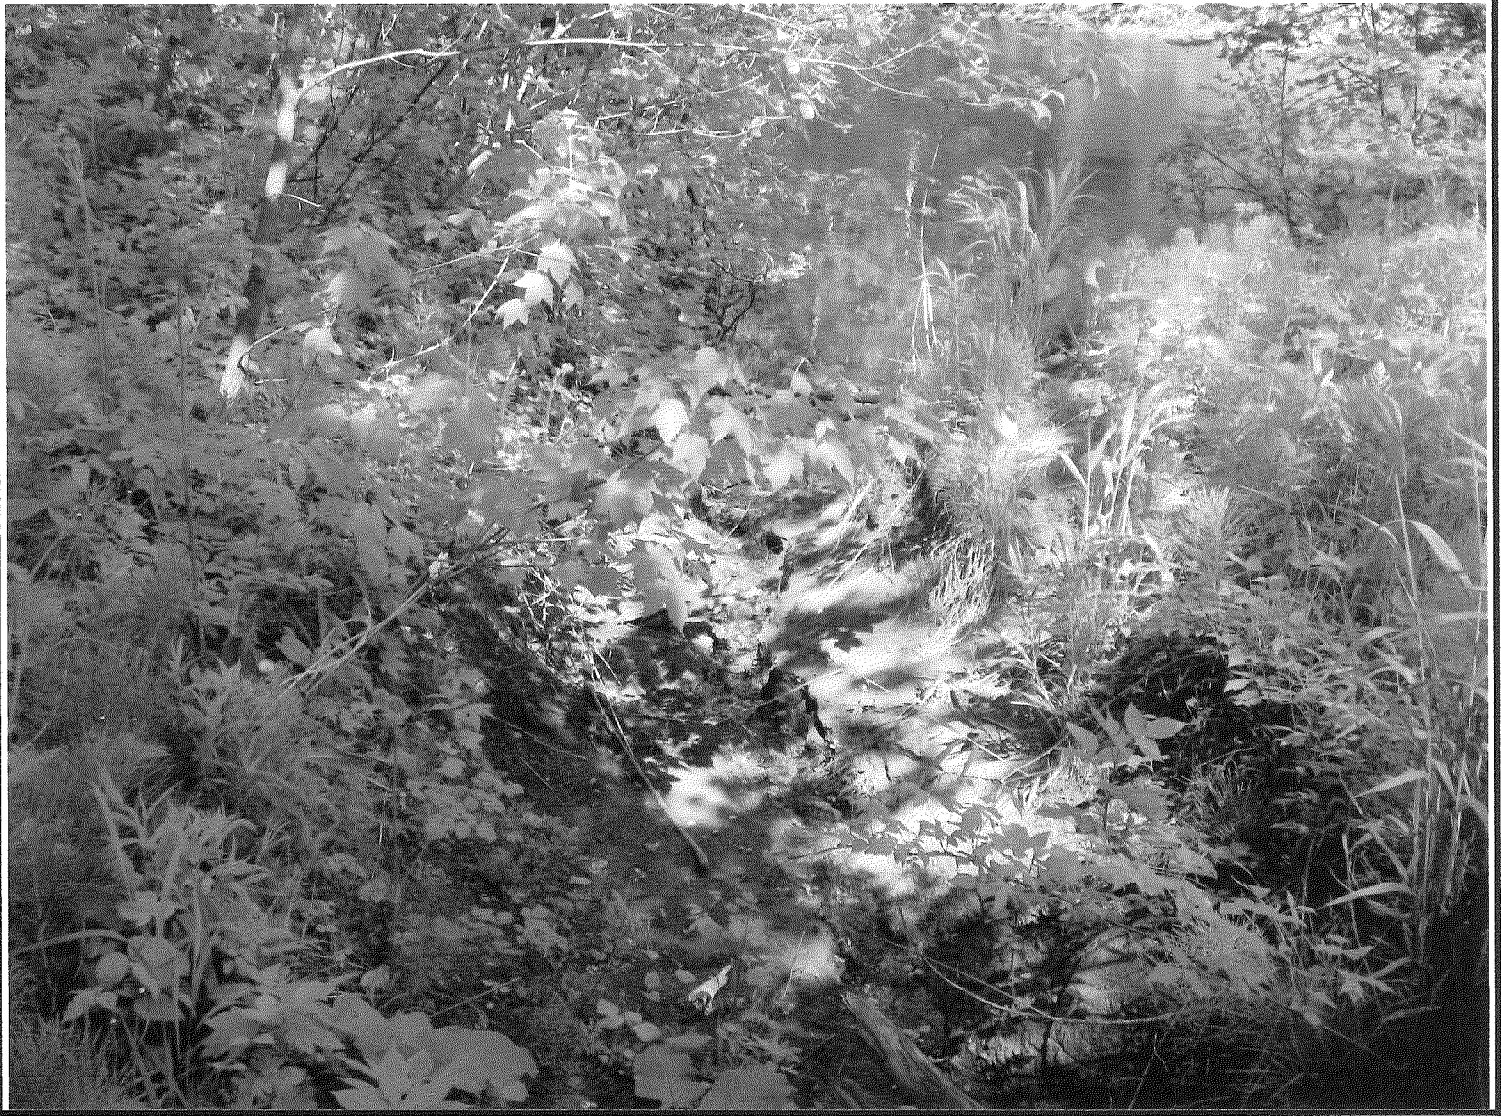
Photo # 3 : Référence Photo : 007.JPG

En parcourant le bord de l'eau nous passons plusieurs petits ruisseaux qui se jettent dans la rivière. Aucun écoulement suspect n'est visible en provenance de ces ruisseaux.

Note : Ruisseau affluent de la rivière. Aucun contaminant observé.

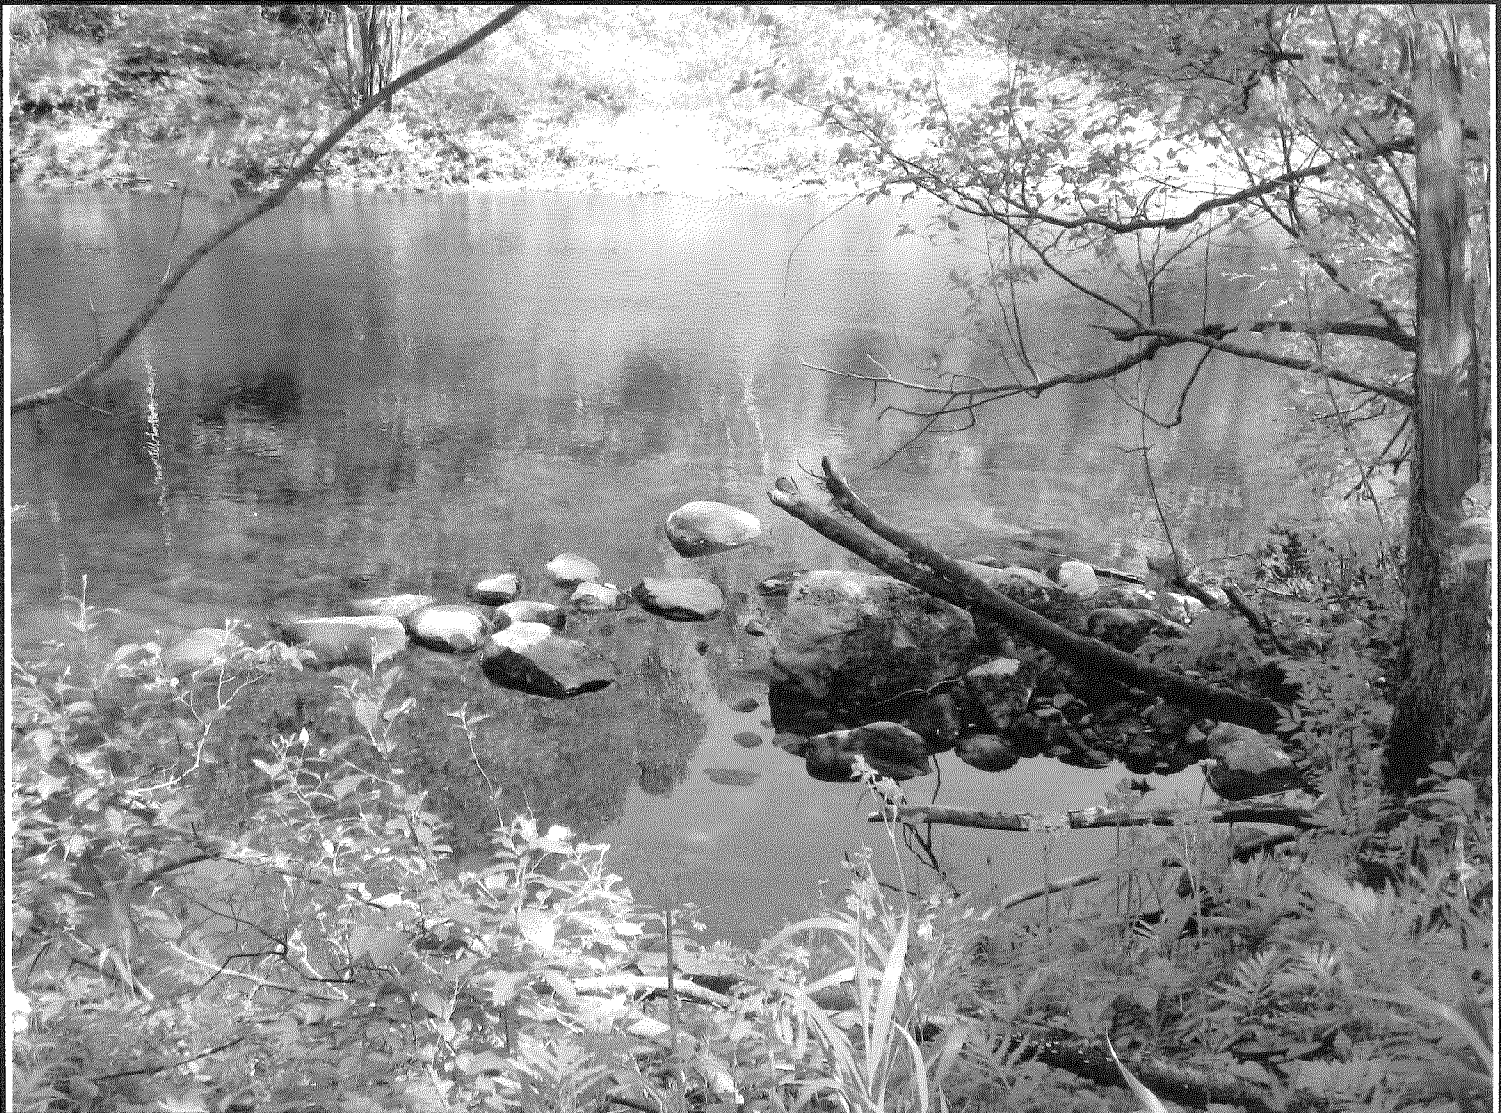
Photo # 4 : Référence Photo : 008.JPG

Aucun écoulement huileux ou coloré observé au bord ou dans la rivière, ou dans les ruisseaux affluents.

Note : Rive de la rivière. Aucun contaminant huileux observé.
