RAPPORT D'INSPECTION

N/RÉFÉRENCE : 7430-15-01-01922-00

**Remblai dans le littoral de cours d'eau
Terrain vacant à vocation commerciale**
Intersection Albiny-Paquette et rue Du Moulin.
Lots 3048777, 3048776, 3048778 et 3049985
cadastre révisé du Québec.

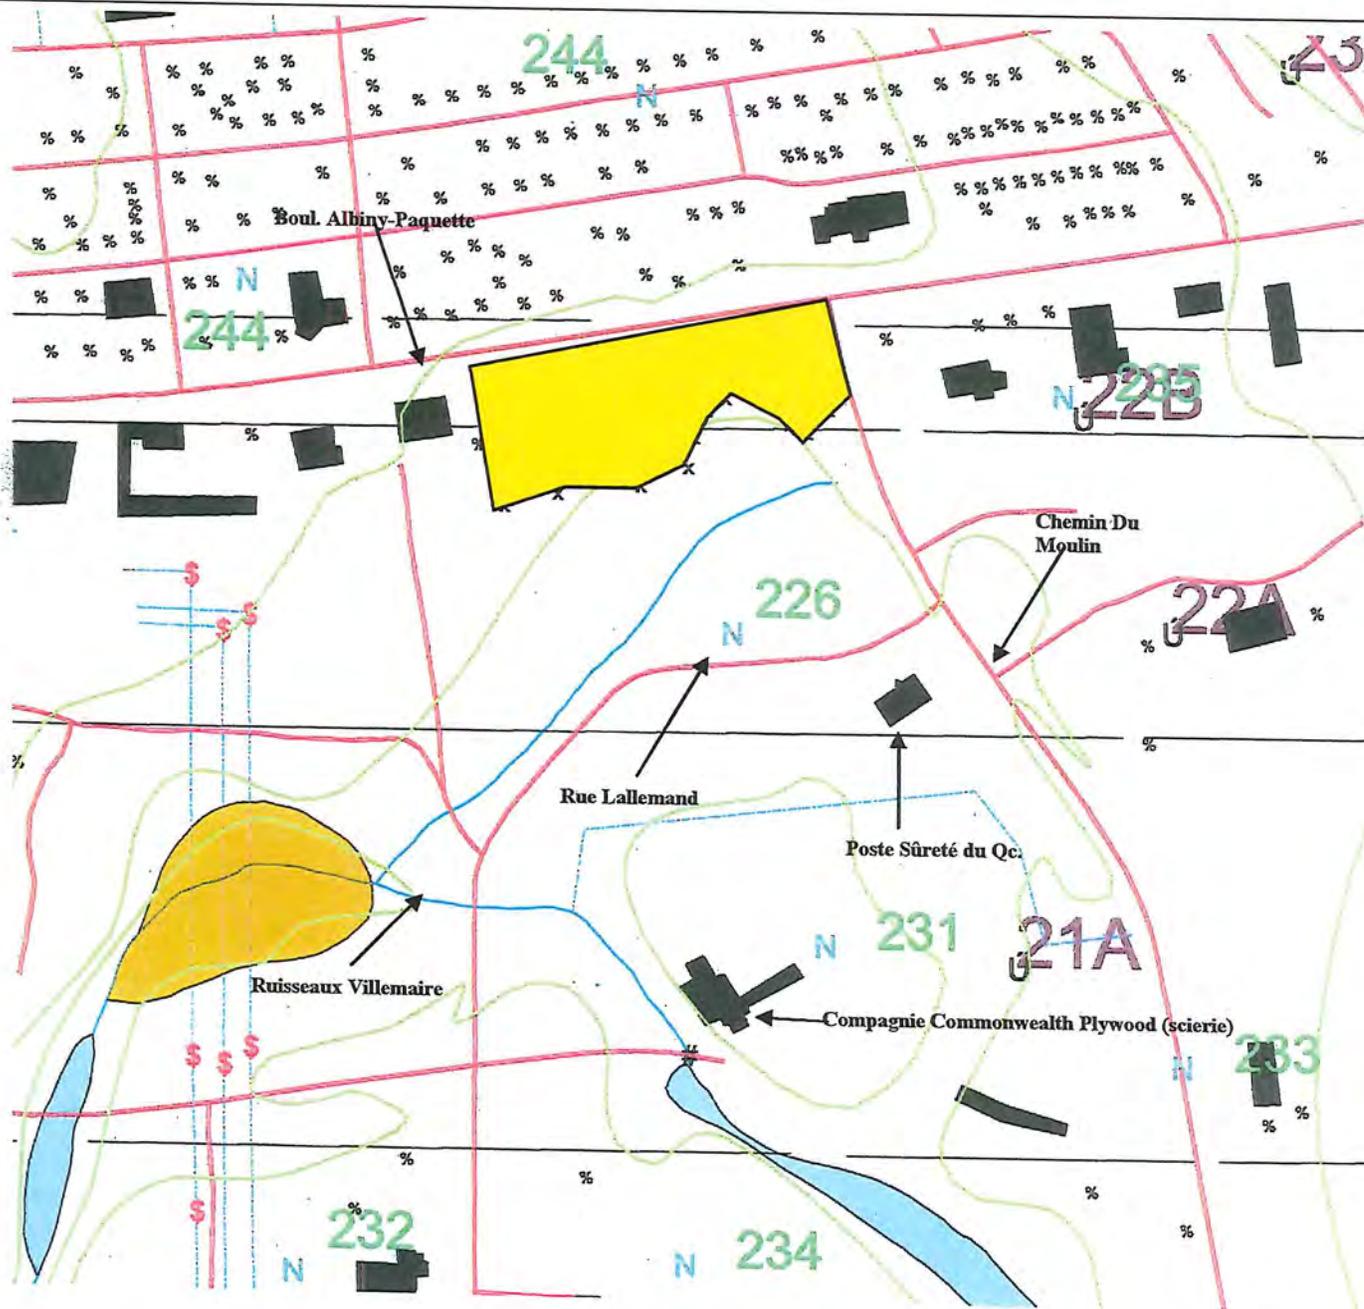
CROQUIS NO. 1

Localisation générale des lieux et du remblai.

= Zone de remblai

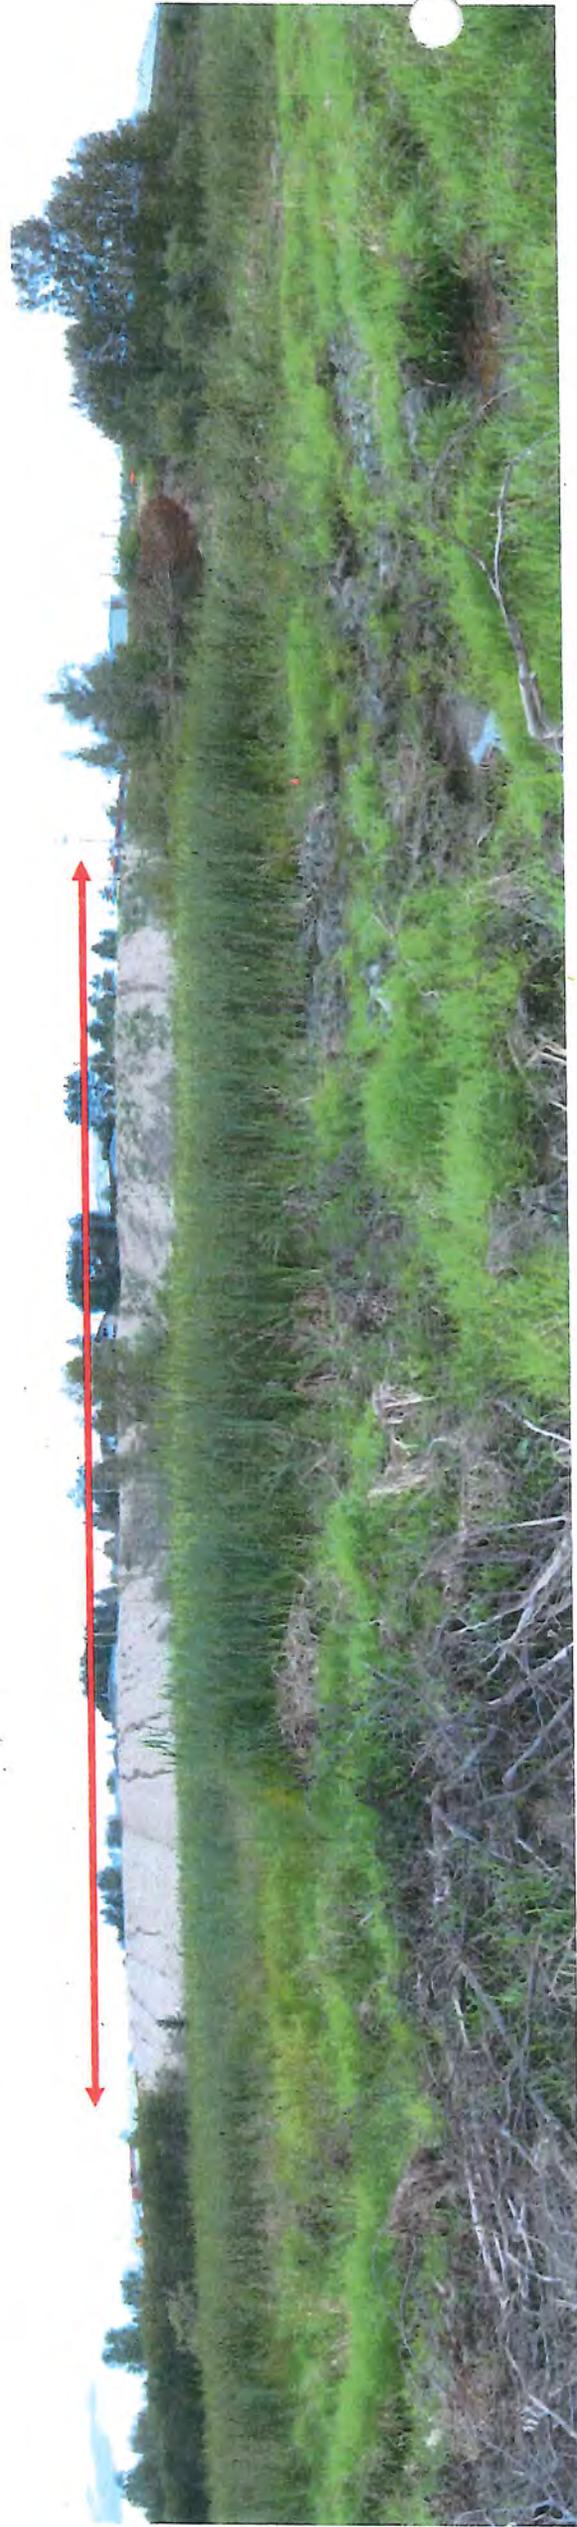
Photo no. 5: Toujours à partir du bas du remblai. Je n'observe aucune transition de plantes terrestres entre le bas du remblai et la végétation typique de milieux humides tel le carex. La flèche rouge montre la longueur totale du remblai soit; 290 mètres.

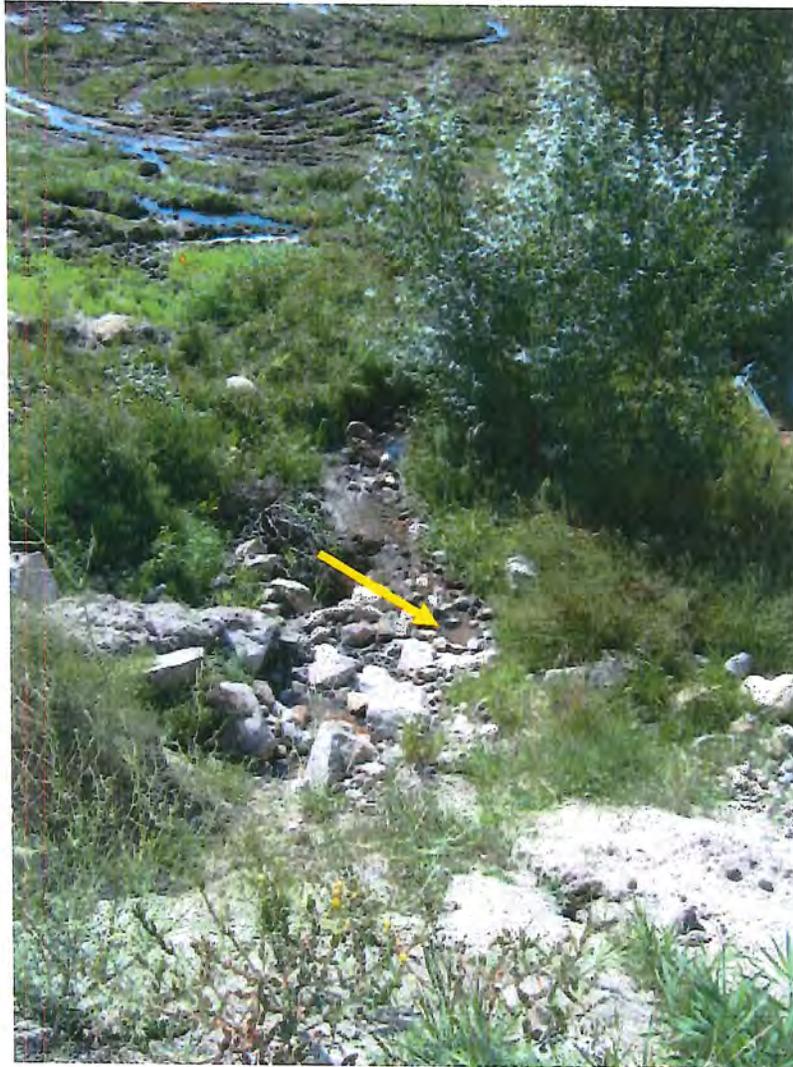
Photo no. 6: Photo prise en contre-plongée à partir du haut du remblai. Un cours d'eau souterrain sort de sous le remblai sans présence de ponceau. L'eau va se perdre dans le milieu perturbé par le passage de machineries.

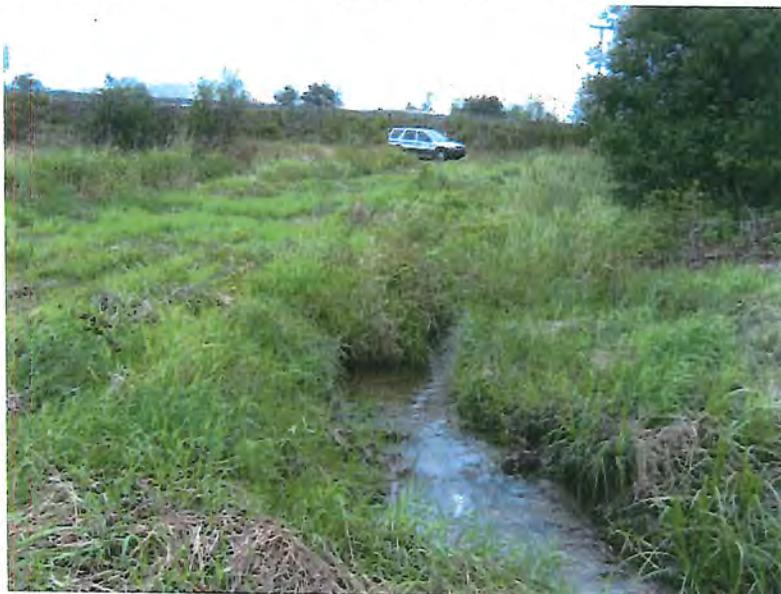
Photo no. 7 : Vue d'un autre cours d'eau permanent qui prend sa source jusque derrière la Fromagerie Saputo de l'autre côté du boul. Albiny-Paquette. Cours d'eau affluent au ruisseau Villemaire. Le remblai se trouve à gauche de la photo. Derrière le camion, le chemin Du Moulin.

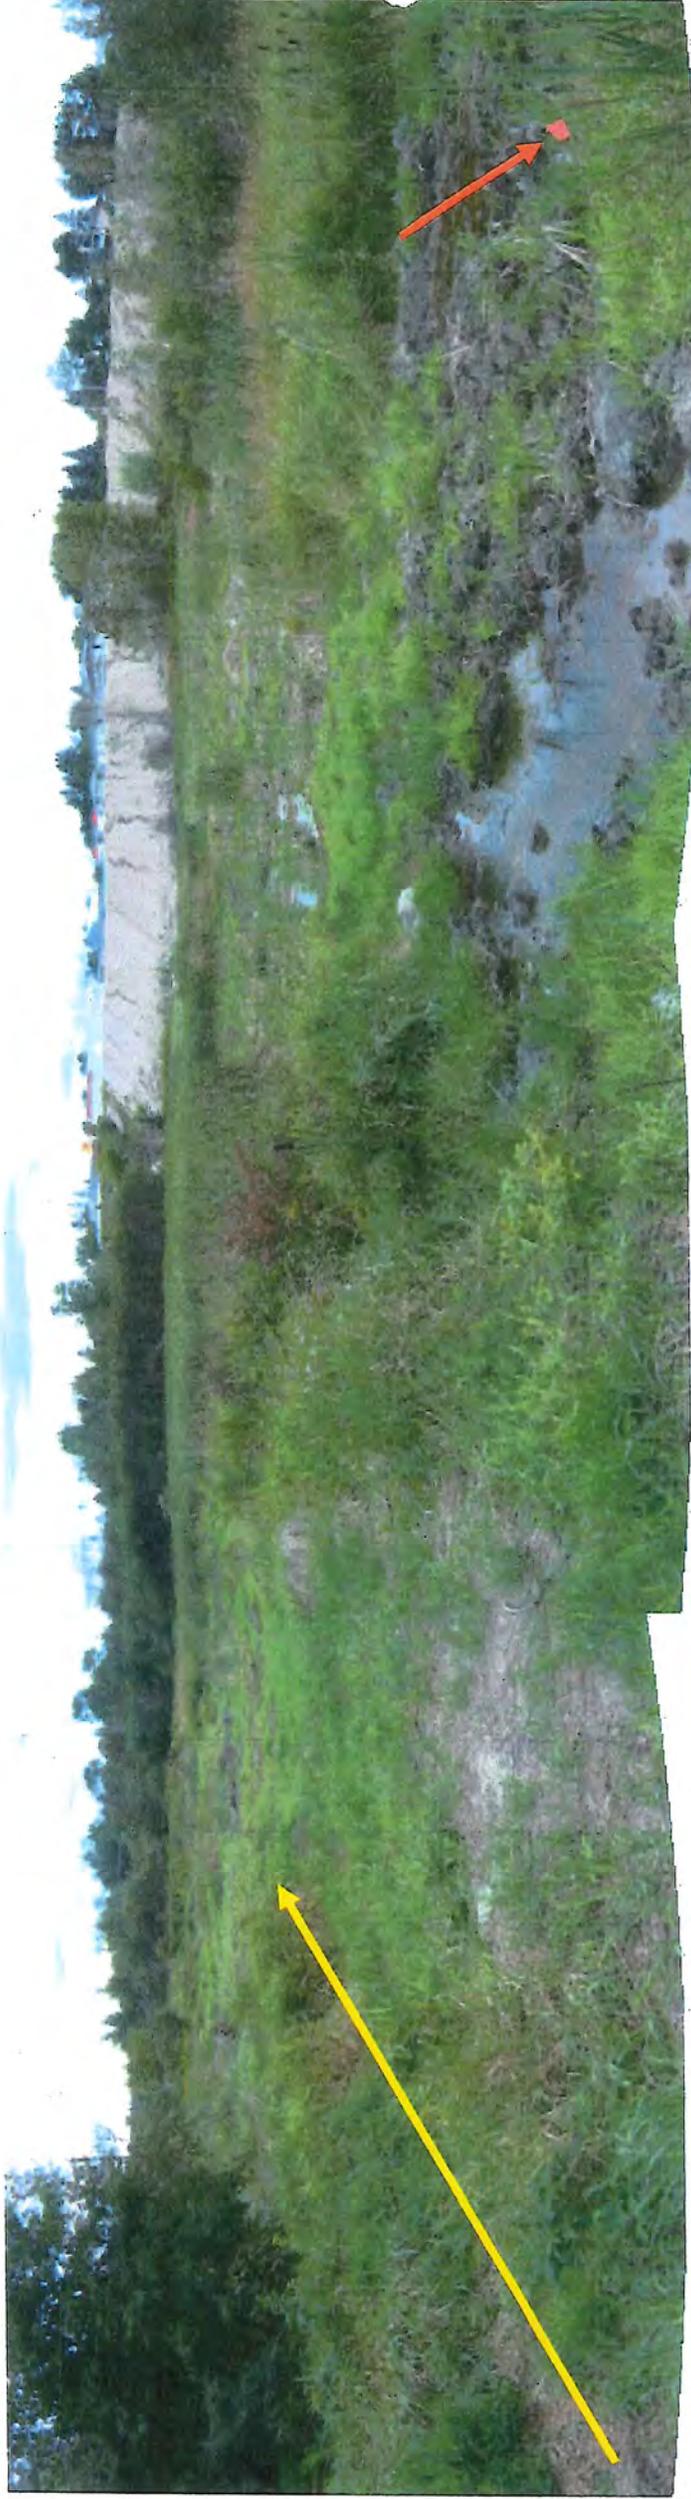
Photo no. 4: Le chemin Lallemand se trouve à gauche de la photo. Je suis au niveau du milieu humide. Malgré les grandes périodes de sécheresses de l'été 2005, je note la présence d'eau. Flèche orange : Des petits drapeaux orange sont plantés dans le sol comme repère par l'entrepreneur. La flèche jaune montre le lit original d'un cours d'eau qui serpente le site. Ce cours d'eau va ensuite longer le chemin Lallemand à gauche. Au loin à droite le remblai effectué à des fins commerciales.

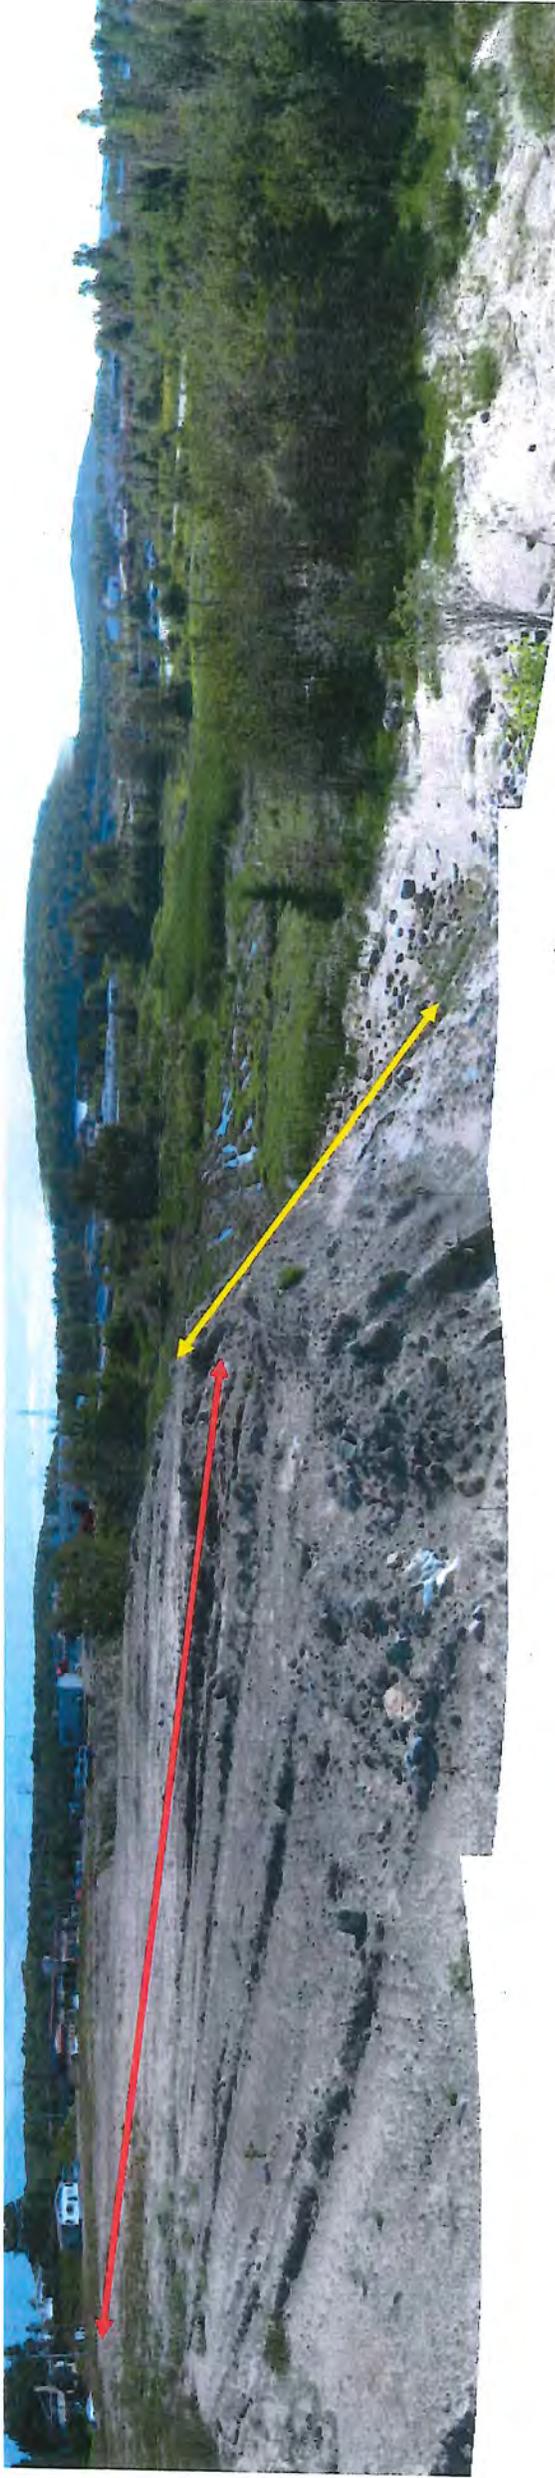
À partir du boul. A-Paquette, la zone de remblai fait en moyenne 116 mètres en direction sud. La longueur est-ouest est de 290 mètres pour une superficie moyenne de 33, 640 mètres carrés. La pente qui donne sur le littoral d'un cours d'eau est forte et non stabilisée. Il n'y a aucune végétation terrestre entre le bas du remblai et la zone humide. Je note des traces du passage de machineries lourdes dans le milieu humide ce qui a occasionné la destruction de la végétation dominée par du carex, des quenouilles, des osmondes. Une aulnaie ceinture le site. Je note la présence d'un filet d'eau à faible débit qui sort de sous le remblai pour se rendre de façon imprécise dans la zone dévastée par le passage des machineries. Il s'agirait d'une source souterraine qui devait aller rejoindre l'autre cours d'eau qui passe sous le chemin du Moulin et qui prends sa source derrière la fromagerie Saputo de l'autre côté du boul. Albiny-Paquette (photo no. 7). L'accès au haut du remblai est limitée par la présence de blocs de bétons aux entrées mais comme la chaîne de trottoir a une hauteur moyenne d'environ 10 centimètres un véhicule de type 4X4 pourrait passer. Il est clair que le passage de machineries dans le littoral du cours d'eau a été effectué après ma visite du 12 juillet 2005 (pas de rapport rédigé pour cette intervention).

Photo no. 1: Vue générale du remblai en direction du chemin du Moulin. À gauche il s'agit du boul. Albiny-Paquette. La flèche jaune montre la forte pente du remblai qui avance vers le milieu humide. La flèche rouge montre la distance moyenne du remblai soit; 100 mètres à partir du boul. A-Paquette jusqu'en haut du remblai.

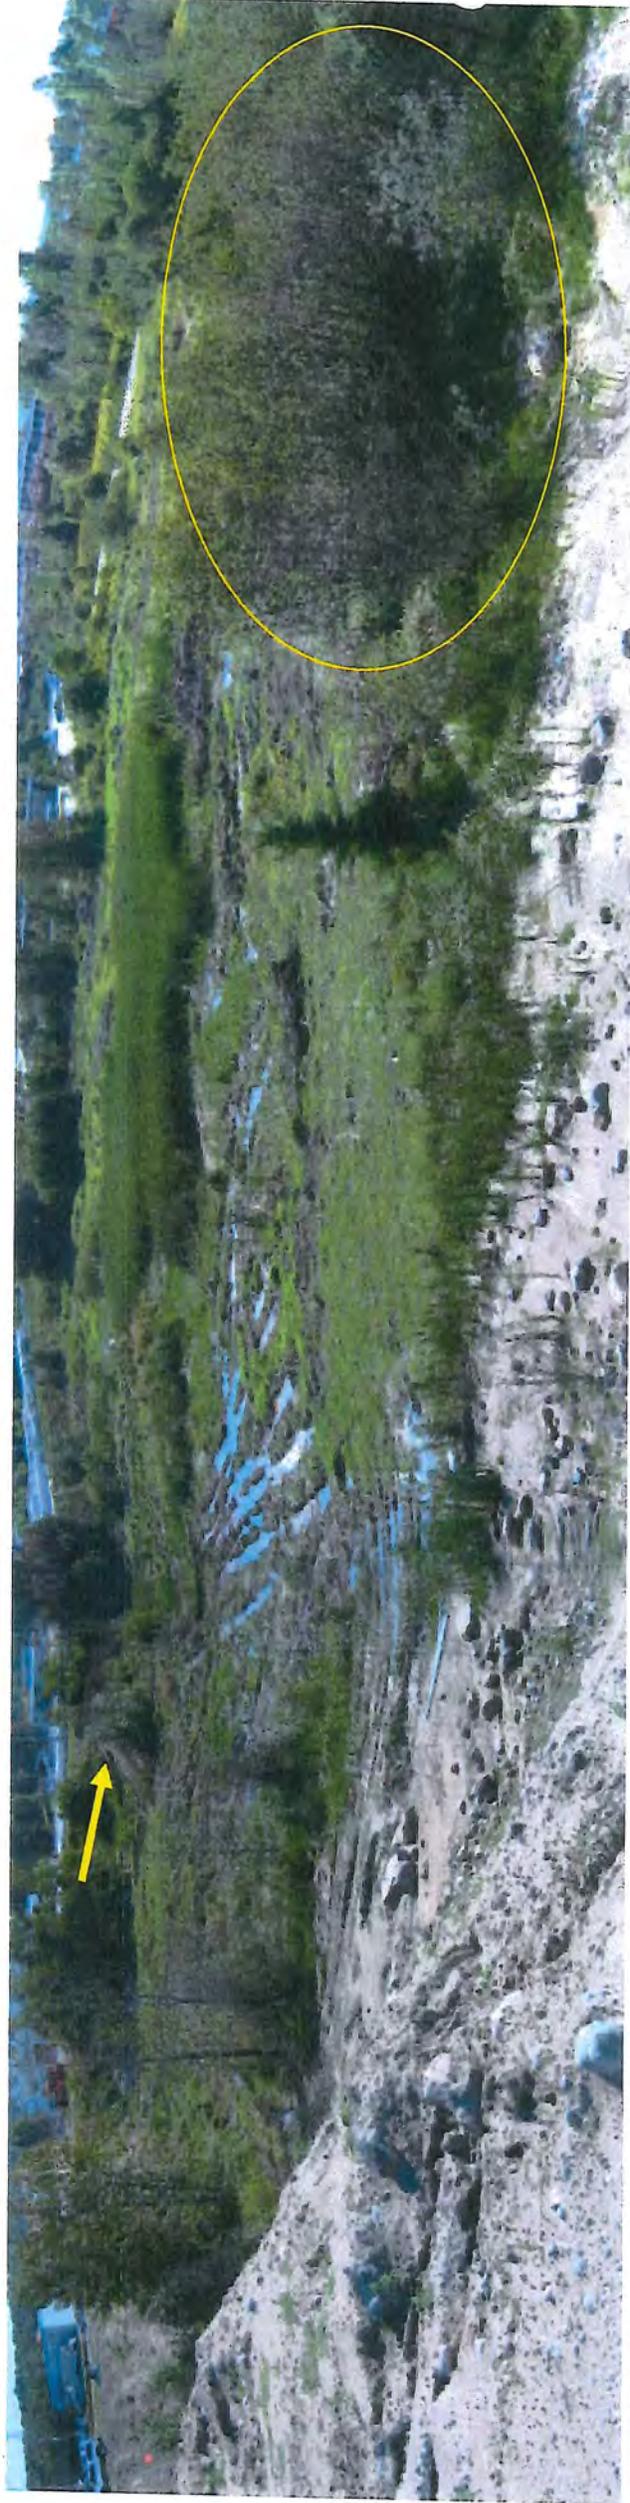
À l'article 22, 2^{ème} alinéa de la Loi sur la qualité de l'environnement pour avoir effectué une activité dans le littoral d'un cours d'eau (milieu humide ouvert sur un cours d'eau) sans avoir obtenu au préalable un certificat d'autorisation.

Photo no. 2: Vue en plongée vers le milieu humide ouvert sur des cours d'eau. Le passage de machineries a détruit une partie de la végétation hydrophyte. Cette destruction n'avait pas été observée lors de l'inspection du 12 juillet 2005. La flèche jaune montre un chemin d'accès depuis le chemin du Moulin. Le cercle jaune montre une aulnaie.

Transmettre un avis d'infraction (daté du 19 août 2005). Demander l'arrêt de toute activités à cet endroit. Demander un plan de la démarche effectuée pour corriger la situation et ce, avant le 1^{er} septembre 2005.

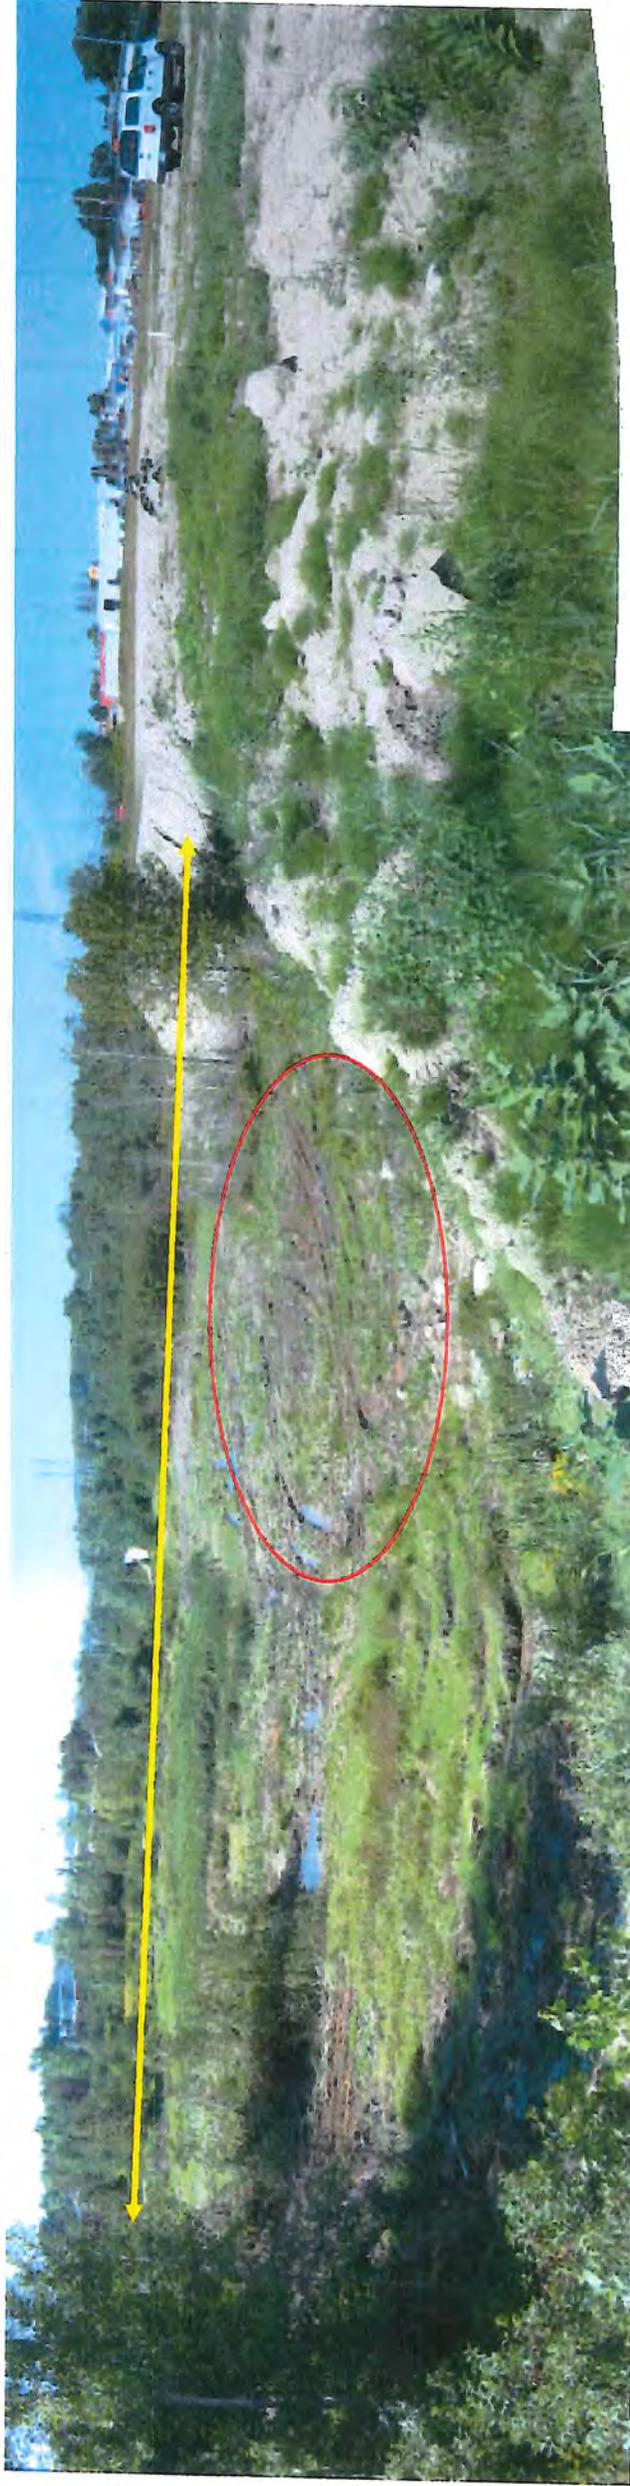
Photo no. 3: La rue Du Moulin se trouve derrière moi. Le camion blanc en haut du remblai est celui utilisé par Monsieur Daniel Lacroix de la firme Arseneault Arpenteurs-Géomètres qui procédait à l'arpentage du terrain. Une mesure a été prise du haut du remblai jusqu'au chemin Lallemand je note 200 mètres en moyenne de littoral qui pourrait faire l'objet d'un remblayage éventuel. Végétation hydrophyte présente. Le cercle rouge montre tout un secteur qui était peuplé de carex et qui a été détruit par le passage de machineries depuis le 12 juillet 2005.

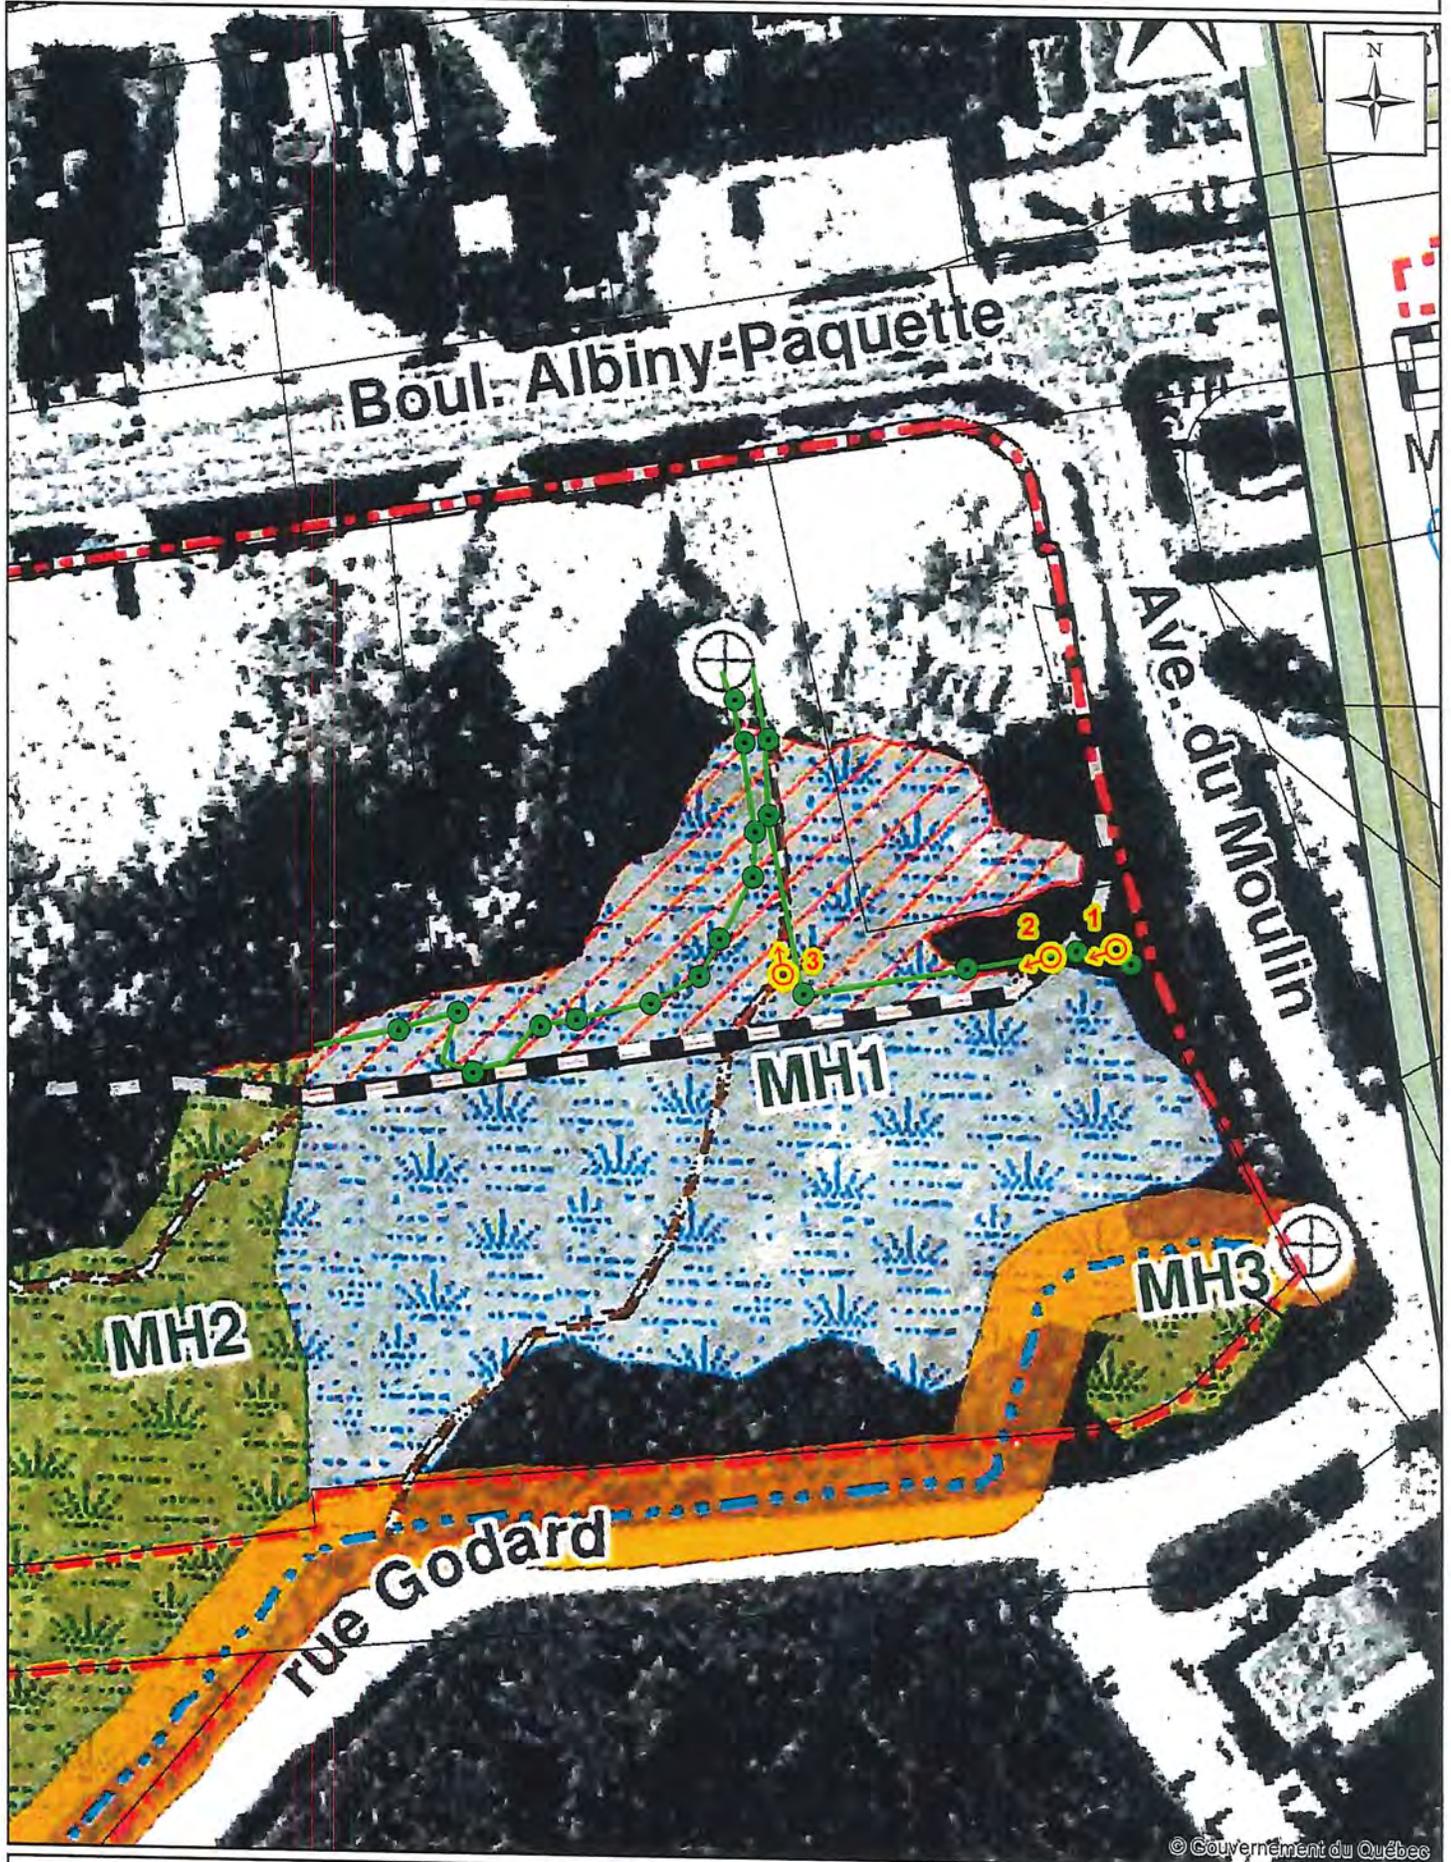
Délimitation des travaux et angles de prise de vue des photographies, inspection du 26 août 2014.

À l'aide du logiciel ArcGIS, je géoréférence mes points GPS sur la carte de caractérisation du milieu humide, réalisée par 23-24 croquis 1). Je constate que le remblai a été réalisé dans le marais, à l'intérieur de la zone autorisée. Le certificat d'autorisation est donc respecté.

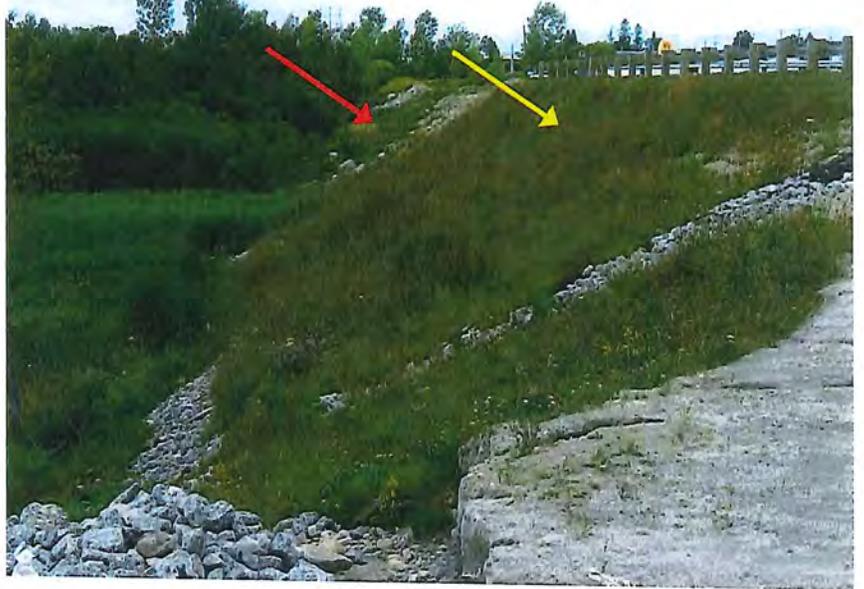
Photo no : 1

À mon arrivée sur les lieux, je constate la présence d'un remblai récemment ensemené (il y a environ un an), vis-à-vis le lot 5 254 804 et d'un remblai plus âgé sur le lot 5 254 803. Le talus est abrupt et a une hauteur d'environ 10 mètres (photo 1).

Flèche rouge : vieux remblai

Flèche jaune : remblai récemment
ensemencé

Le talus est abrupt et a une hauteur
d'environ 10 mètres.

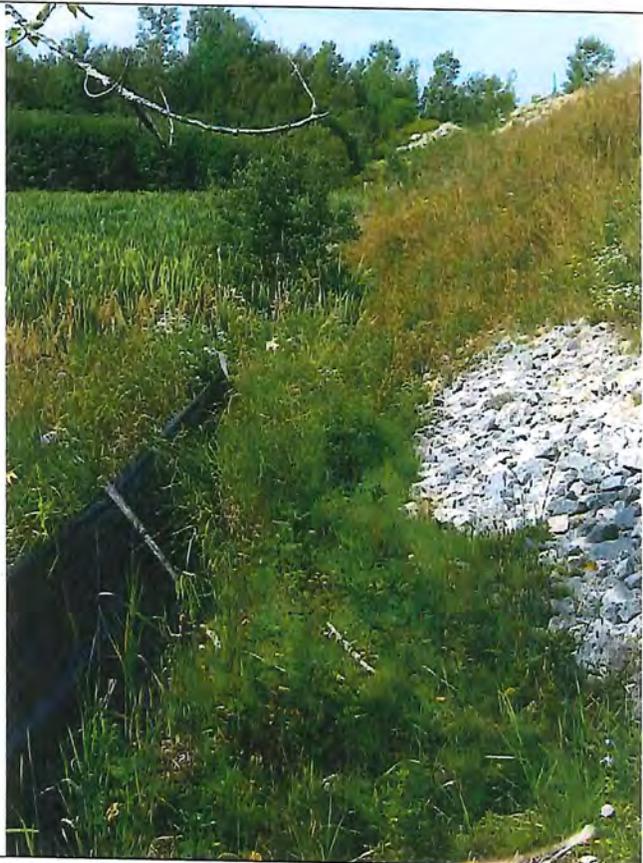
Photo no : 2

Je descends au pied du remblai et constate la présence d'une barrière à sédiments, qui délimite le remblai et le marais (photo 2). Je marche tout le long du remblai en prenant des points GPS.

Barrière à sédiments, qui délimite le
remblai et le marais.

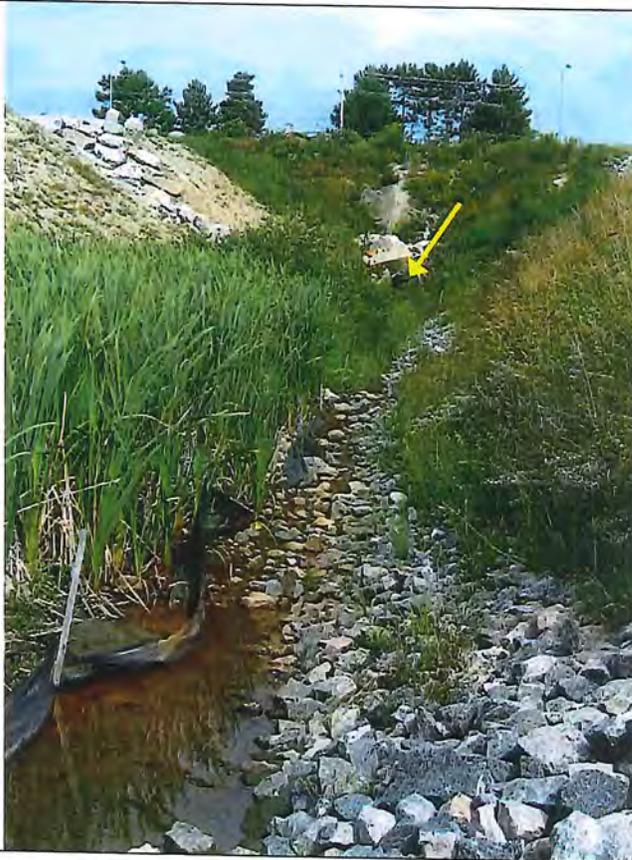
Photo no : 3

Je note qu'une seule zone n'a pas été remblayée, vis-à-vis la sortie de l'égout pluvial du MTQ (photo 3).

La zone vis-à-vis la sortie de l'égout pluvial du MTQ n'a pas été remblayée.

Flèche jaune : sortie de l'égout pluvial.
