**Objet : Rapport d'inspection du 20 août 2014  
Station d'épuration des eaux usées  
Municipalité de Val-Brillant  
Lot 3 864 557 à Val-Brillant**

**RAPPORT D'INSPECTION**  
Centre de contrôle environnemental du Québec

| But de l'inspection : Vérifier la présence potentielle d'un milieu humide | | |

| Nom du lieu : Station d'épuration des eaux usées Val-Brillant (1990) | |

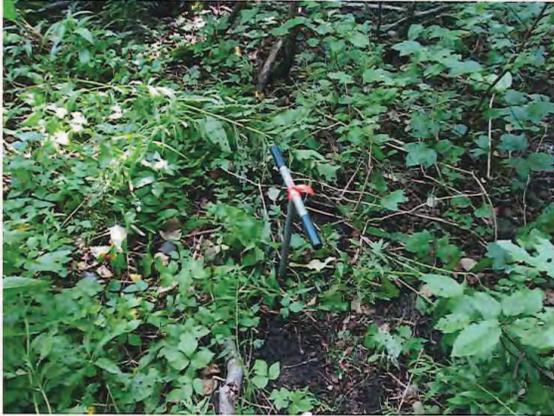
*IMG\_3484.jpg*

Sondage #1 - Point GPS 230 - La première strate de sol était composée de 80 centimètres de sol organique.

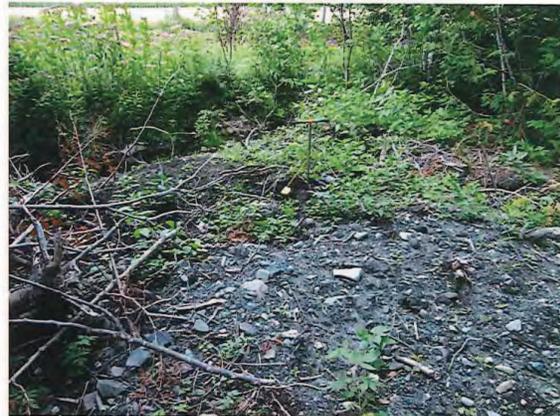
*IMG\_3485.jpg*

Sondage #2 - Point GPS 231 - Vue de l'emplacement du sondage et de travaux en bordure du cours d'eau et de remblais. Il y avait 55 cm de sol organique à cet emplacement (extérieur au remblai)

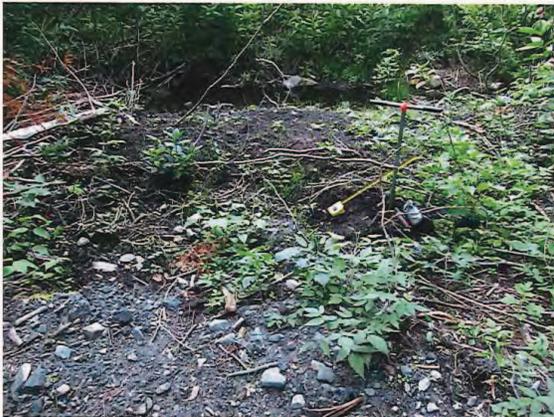
*IMG\_3486.jpg*

Sondage #2 - Point GPS 231. Vue du remblais composé de gravier, du sondage #2 et du cours d'eau en arrière plan.

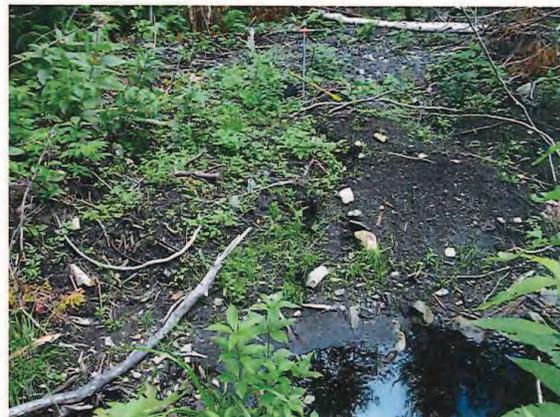
*IMG\_3488.jpg*

Sondage #2 - Point GPS 231. Vue de la zone de travaux, on voit que la rive et le boisé ont été affecté par les travaux. On voit aussi le remblai effectué.

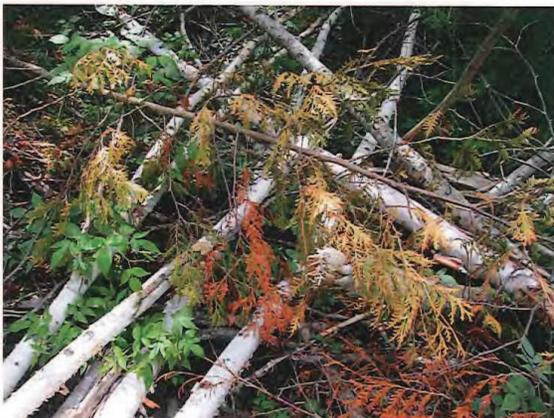
*IMG\_3489.jpg*

Vue des arbres coupé dans la zone de travaux, on voit qu'il demeure du vert dans le feuillage, Les travaux ont eu lieu en 2014.

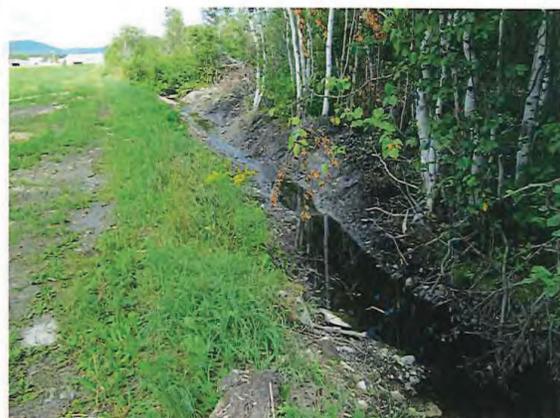
*IMG\_3490.jpg*

Vue de travaux de creusage entre les points GPS 232 et 233.

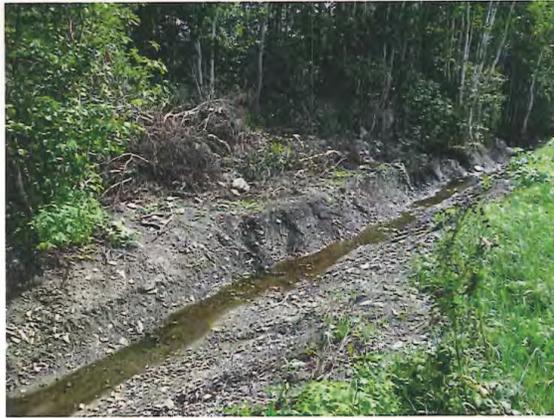
*IMG\_3491.jpg*  
Vue de la zone de travaux - Point GPS 233 au point GPS 232.

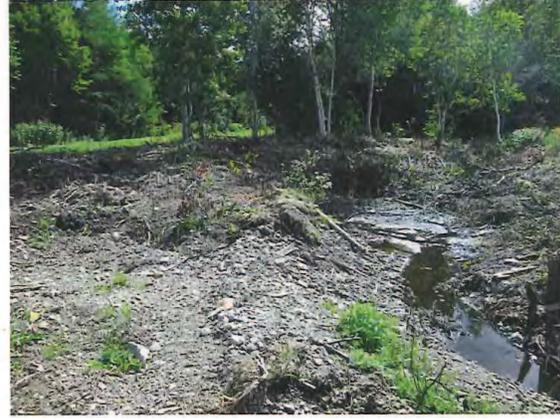
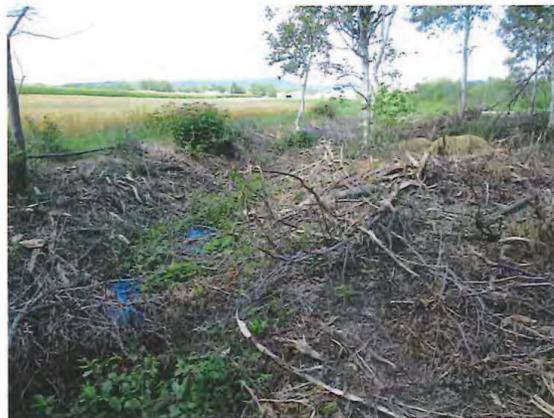
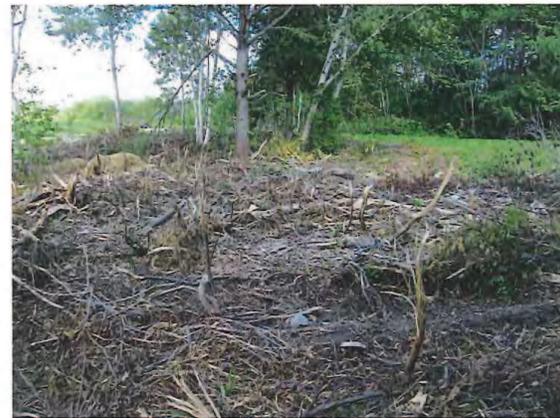
*IMG\_3492.jpg*  
Vue de travaux en bordure du cours d'eau (propriété de l'agriculteur voisin)

*IMG\_3493.jpg*  
Vue de travaux en bordure du cours d'eau (propriété de l'agriculteur voisin)

*IMG\_3494.jpg*  
Vue de travaux en bordure du cours d'eau (propriété de l'agriculteur voisin)

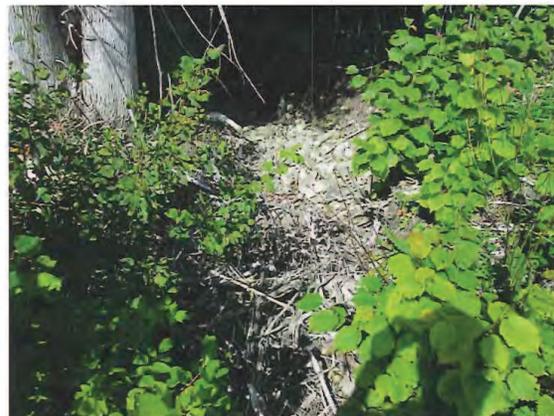
*IMG\_3495.jpg*  
Point GPS 237. Vue de l'emplacement où était situé le cours d'eau intermittent. Vue vers l'aval.

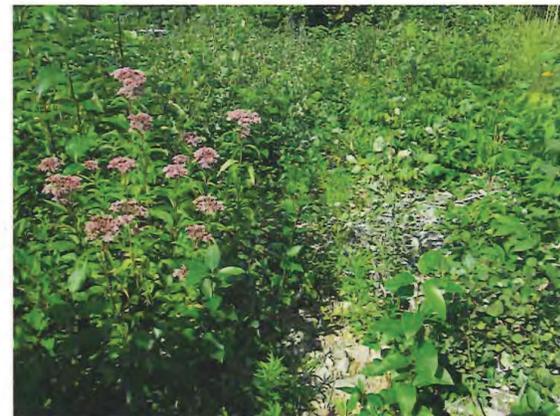
*IMG\_3496.jpg*  
Point GPS 237 - Vue de l'emplacement du cours d'eau intermittent, vers l'amont.

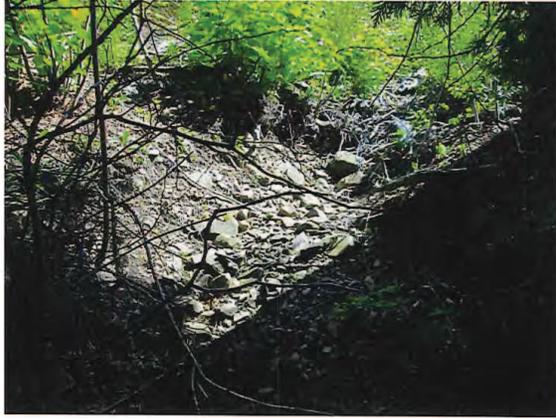
*IMG\_3498.jpg*  
Vue du lit d'écoulement du cours d'eau. Photo prise vers l'amont.

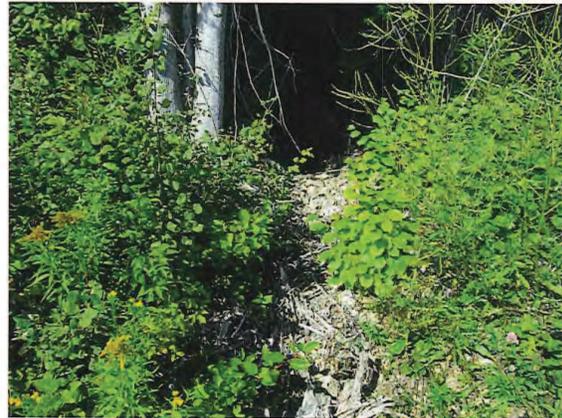
*IMG\_3499.jpg*  
Vue vers l'aval du lit d'écoulement.

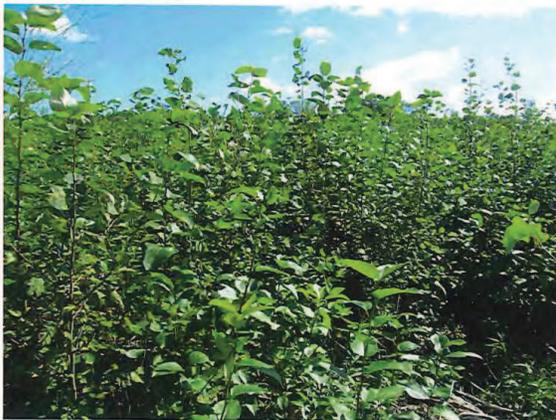
*IMG\_3500.jpg*  
Vue de la parcelle déboisée.

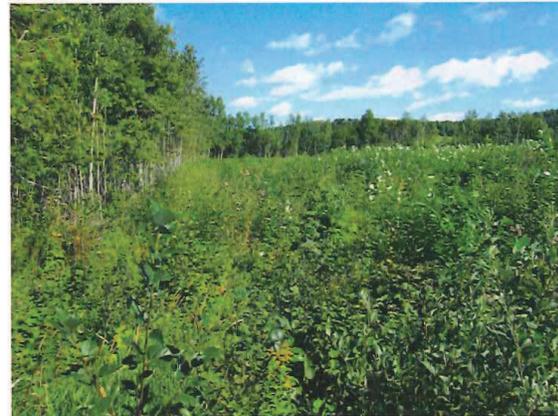
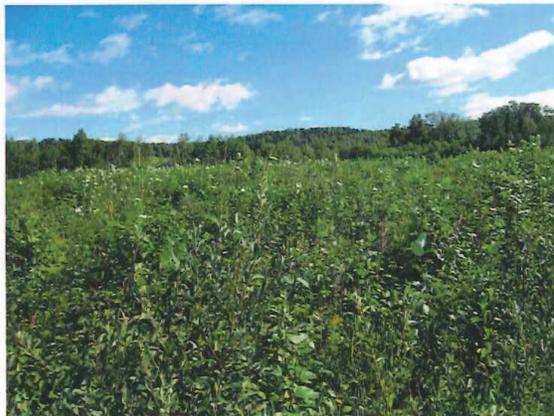
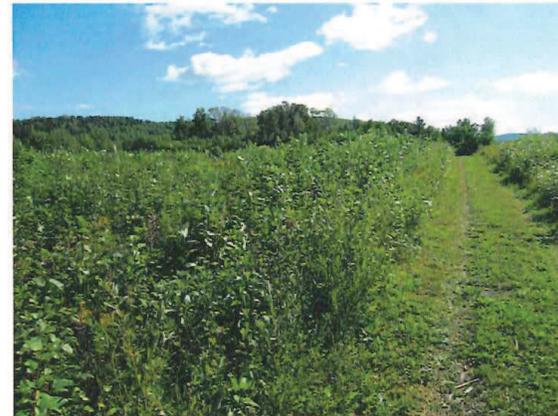
IMG\_3508.jpg  
Photo panoramique de la zone déboisée, 1 de 3

IMG\_3509.jpg  
Photo panoramique de la zone déboisée, 2 de 3

IMG\_3510.jpg  
Photo panoramique de la zone déboisée, 3 de 3

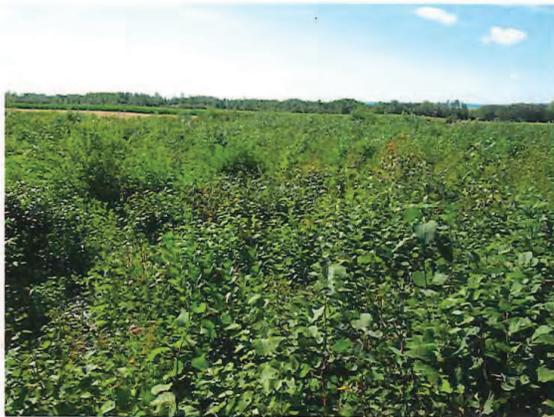
*IMG\_3513.jpg*  
Vue de la parcelle déboisée.

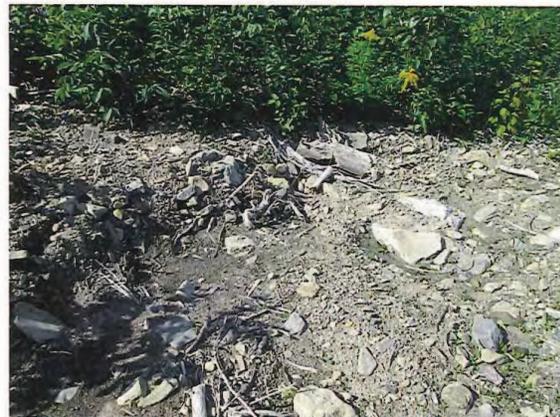
*IMG\_3514.jpg*  
Vue d'une perturbation au niveau du sol, dans la zone de travaux.

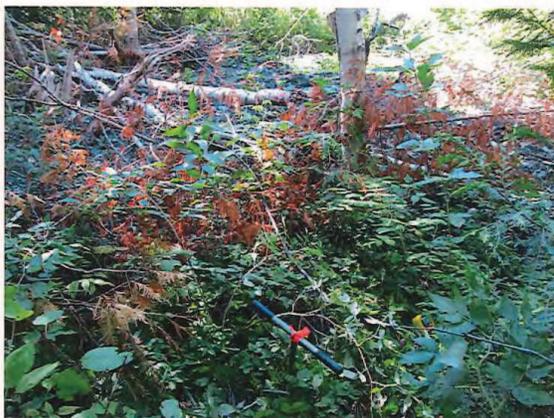
*IMG\_3515.jpg*  
Sondage # - Point GPS 240 - Il y avait 85 cm de sol organique à cet emplacement.
