**Objet : Demande d'accès n° 2004 50960 – Réponse**

**1 Identification**

Objet : Travaux en marécage, lots 3 810 287 et 3 810 288 du cadastre du Québec,  
Vaudreuil-Dorion, MRC Vaudreuil-Soulanges

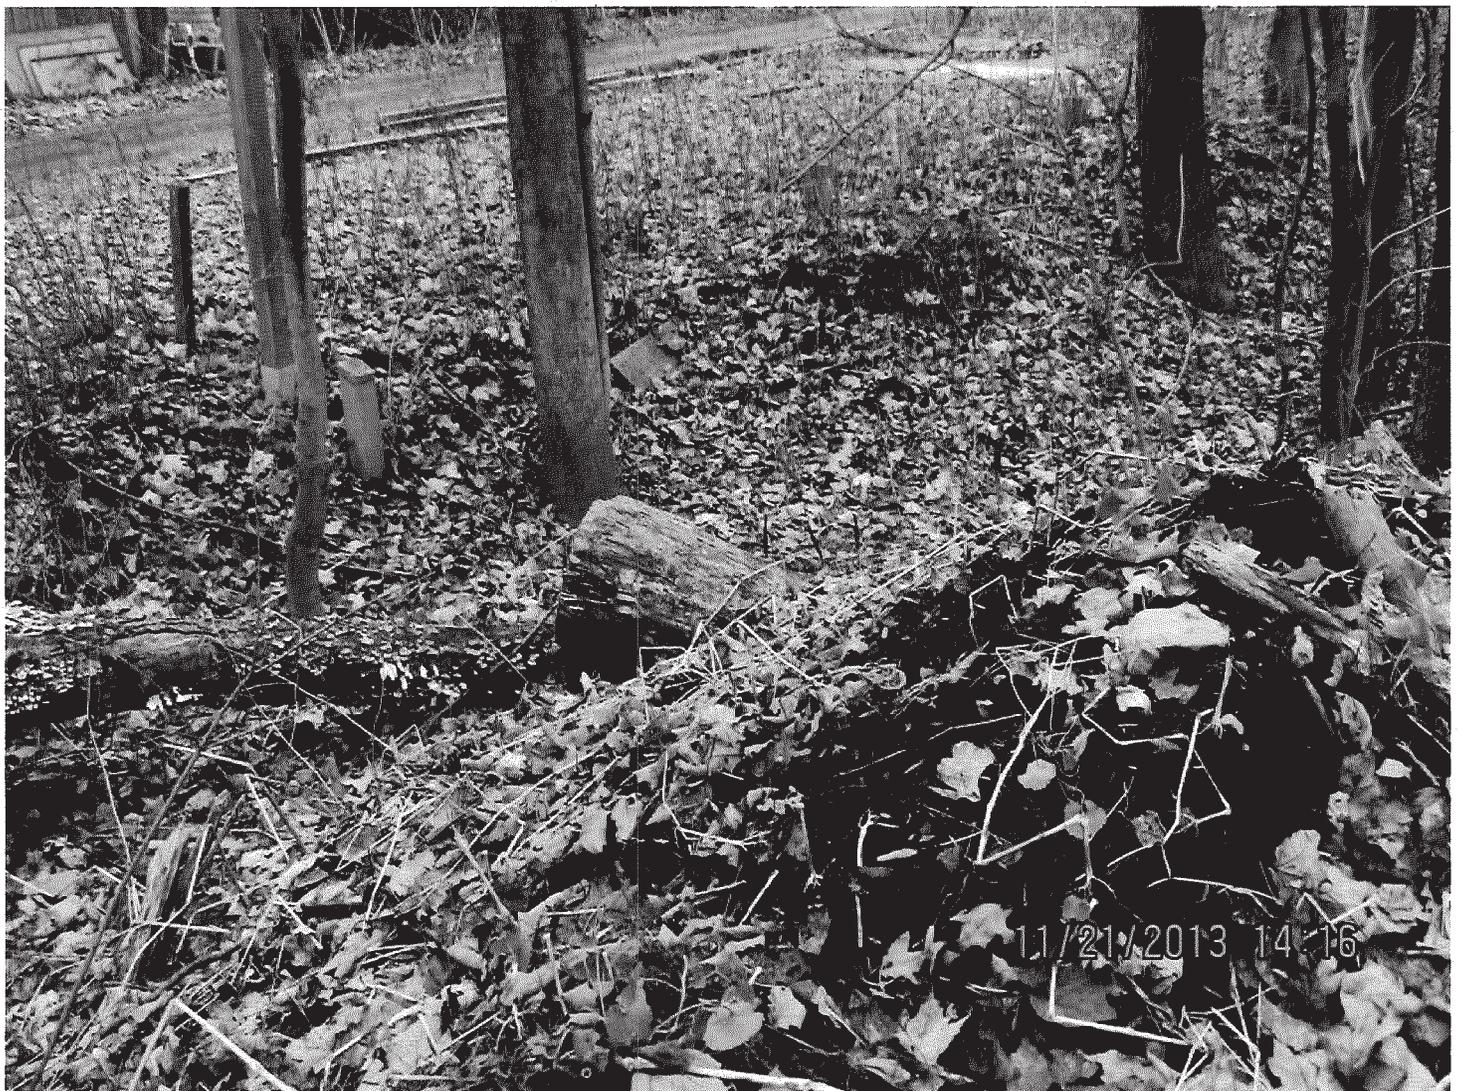
Photo 3

Je constate que le talus n'empiète pas sur le lot de <sup>Articles 53-54 de la L.A.D.</sup> [redacted] (voir photo 3, où on peut apercevoir les poteaux qui délimite le lot et le talus).

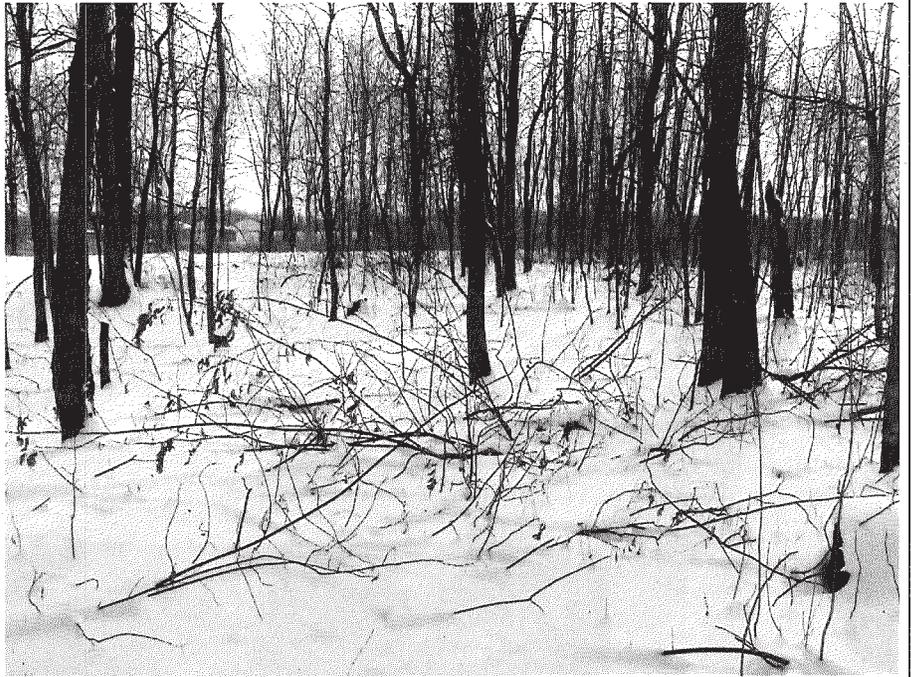
Lieu du marécage. Les empilements de bois ont été retirés.

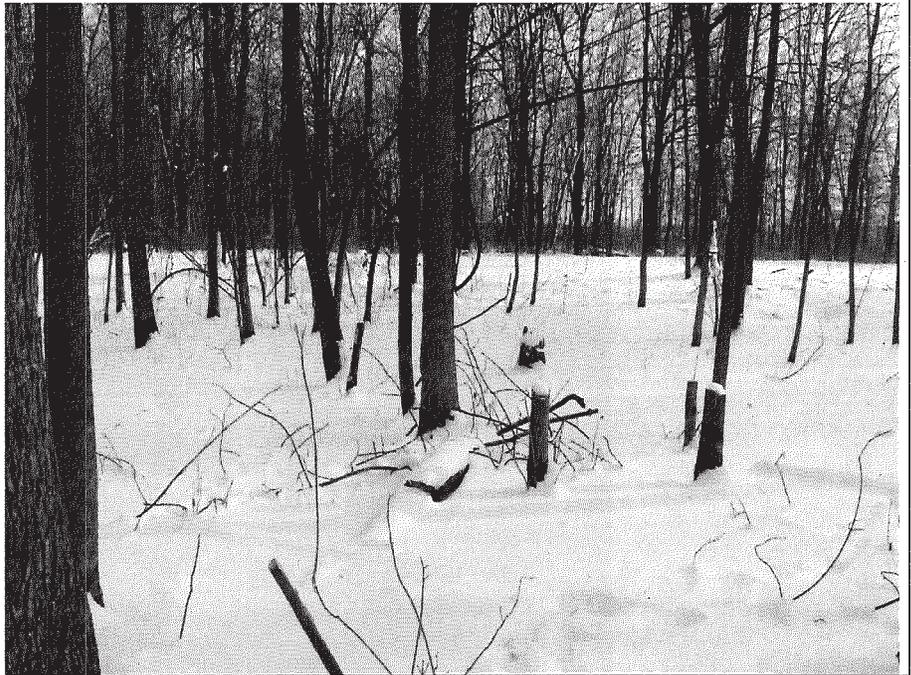
Photo no : 2

Idem.

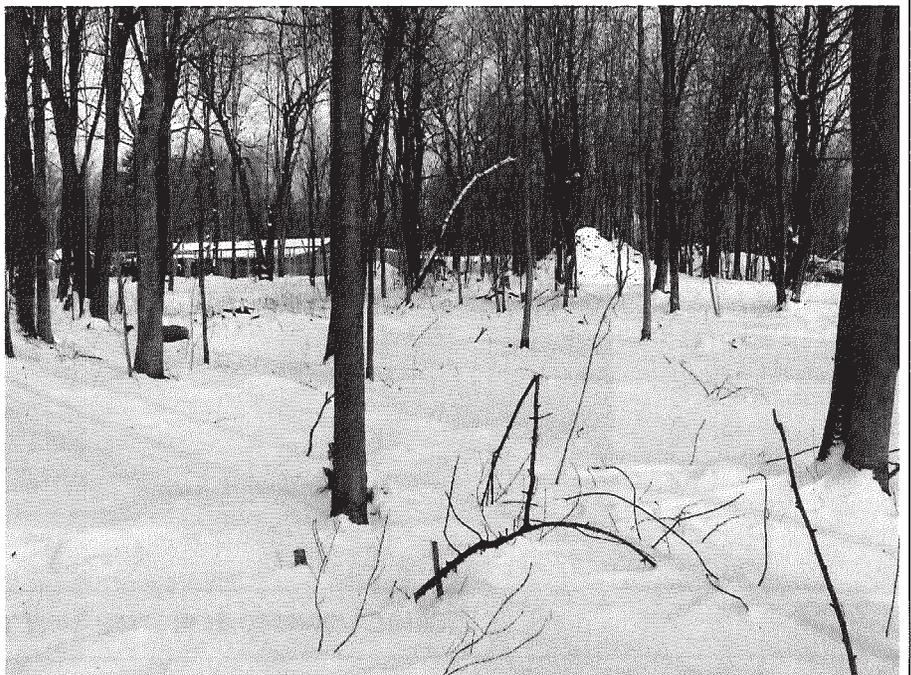
Photo no : 3

Idem. Au fond on aperçoit un empilement de bois qui n'est pas sur la section du marécage mais à coté.

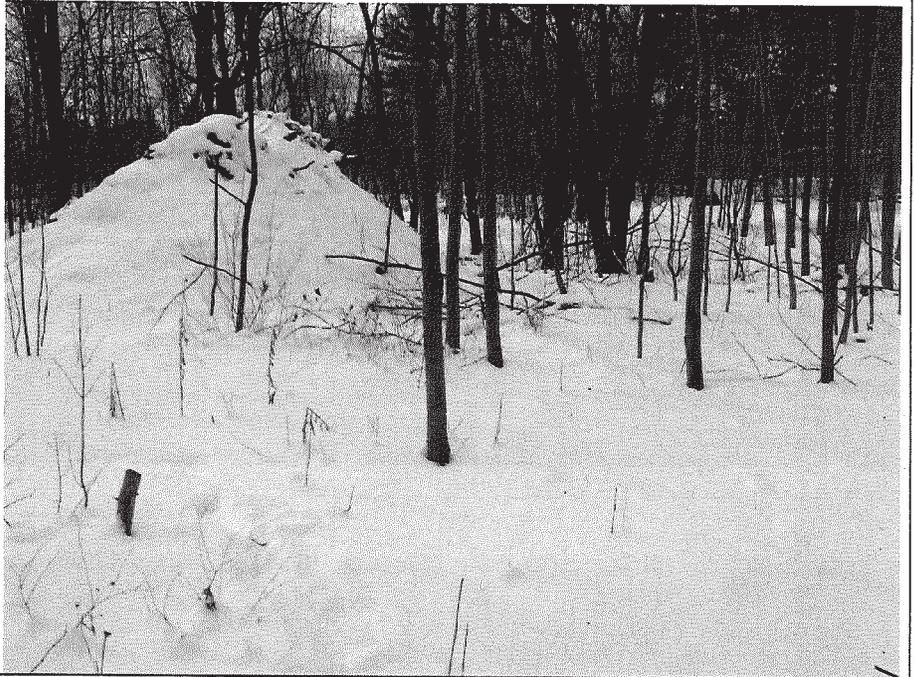
- Un empilement de bois est présent à proximité du marécage (photo 4).
- Je prends un premier échantillon de sol à proximité du marécage, proche de l'empilement de bois. À cet endroit, la moitié de la carotte de 30 cm. est constituée de terre noire, l'autre moitié de sable. Nous ne sommes pas en milieu humide à cet endroit.

Lieu du sondage #1, entre l'empilement de bois et le marécage.

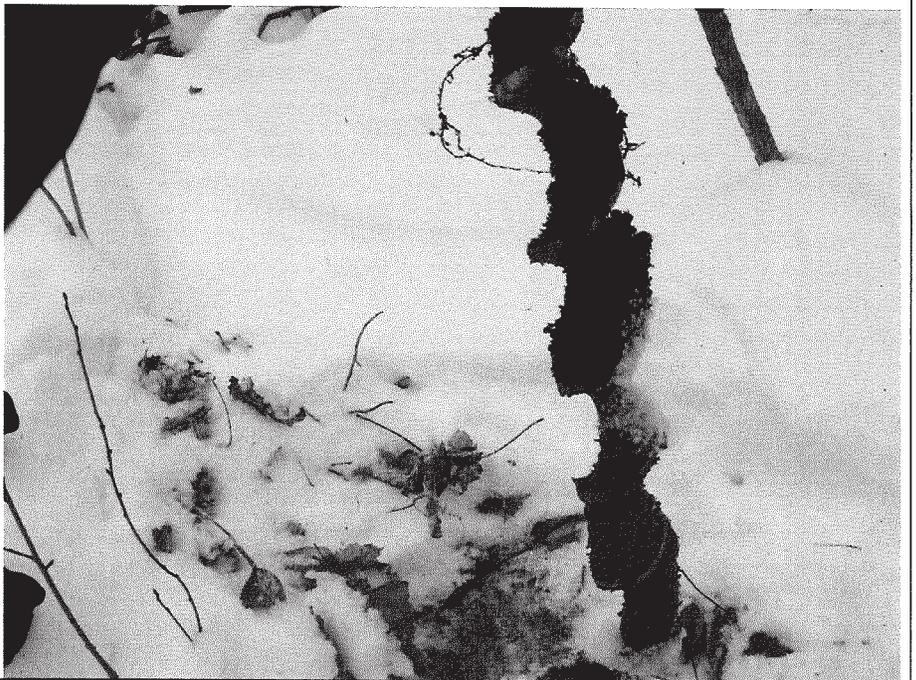
Photo no : 5

Sondage #1 (30 cm). Moitié terre noire et moitié sable sur une carotte de 30 cm.

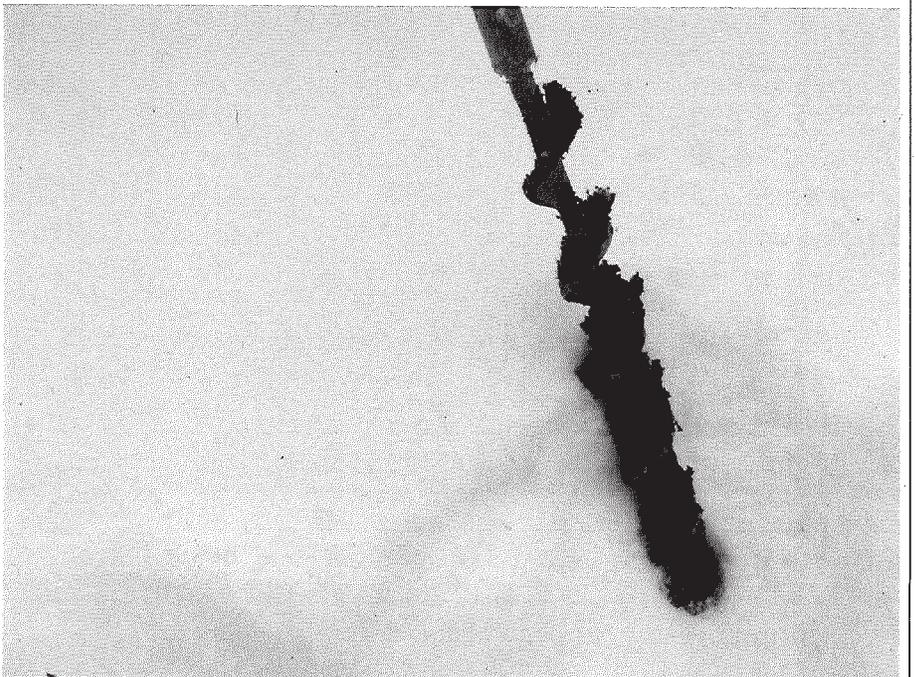
Photo no : 6

- Je marche plus loin, en longeant le talus situé à la limite de son terrain et celui de sa voisine <sup>art. 53-54</sup>. J'effectue un deuxième sondage. Cet échantillon est composé de terre noire avec de l'argile, humide (plus de 30 cm.) Je peux faire des colombins.

Sondage #2 (30 cm). Terre noire avec argile.

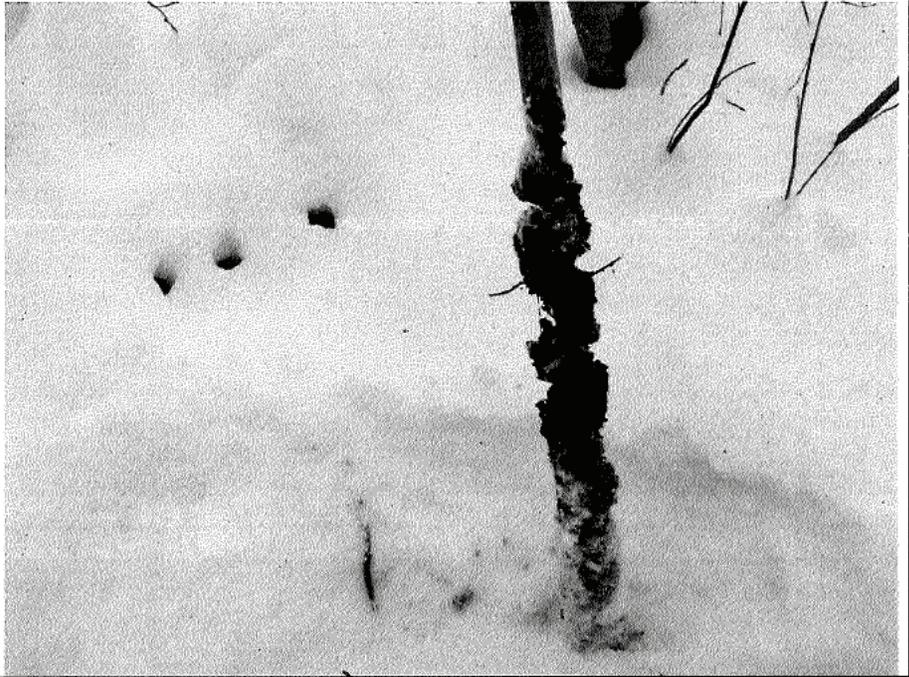
- J'effectue un troisième sondage. Le sol est identique au sondage #2. Comme précédemment, je peux faire des colombins avec le sol. (Je n'ai pas échantillonné le sol, mais j'ai échantillonné sur le terrain de la <sup>Articles 53-54 de la L.</sup> Mme. <sup>Articles 53-54 de la L.</sup>, proche du terrain de <sup>Articles 53-54 de la L.</sup>. Les sols étaient de même composition)

Sondage #3 (30 cm). Idem.

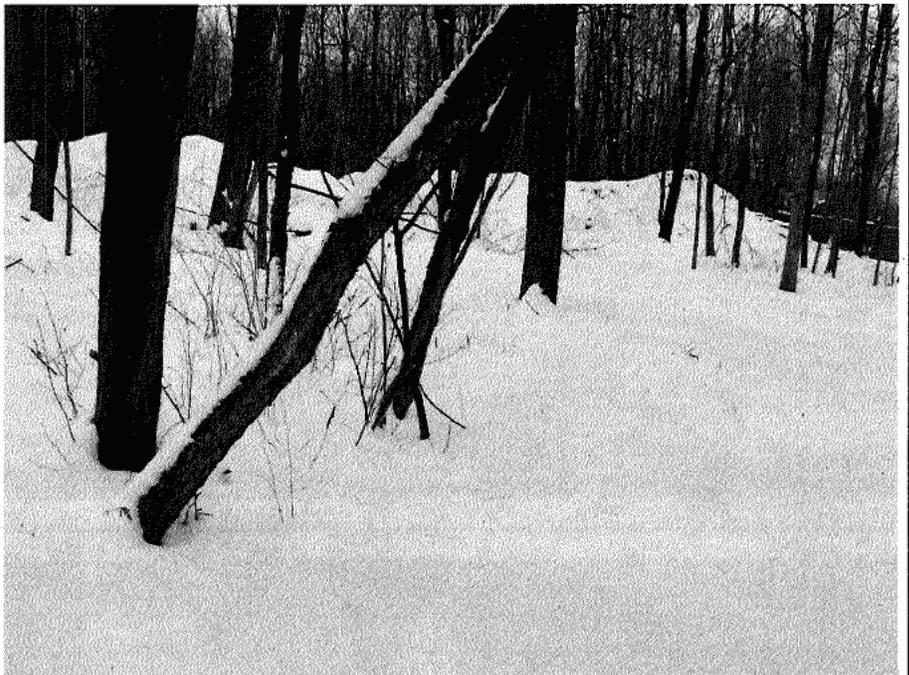
Photo no : 8

Sondage #3, près du talus construit par

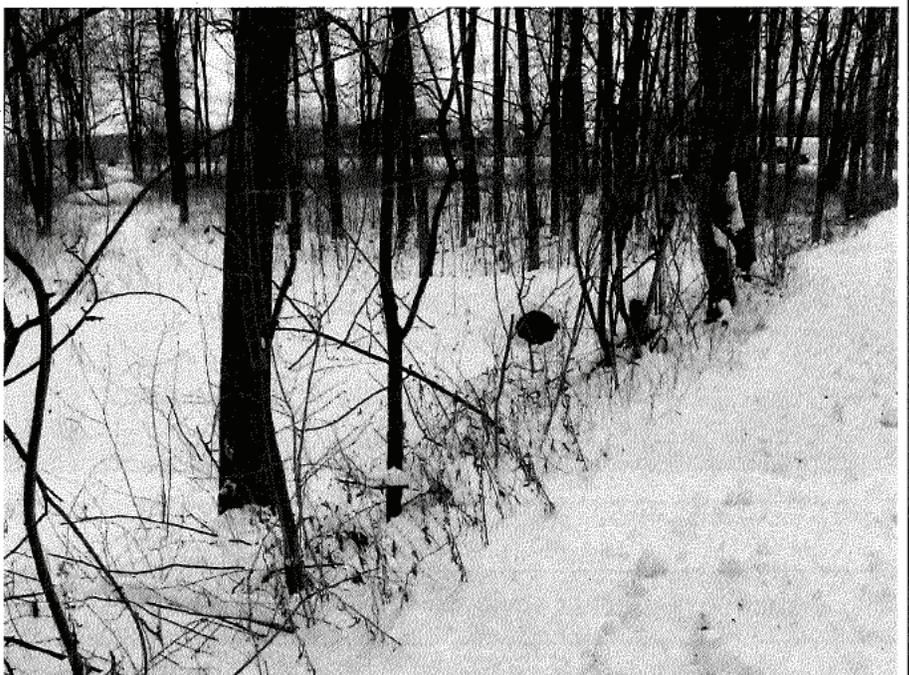
Photo no : 9

Je retourne à ma voiture. Observation du fossé rue Metcalfe (photo 9).

Fossé rue Metcalfe.

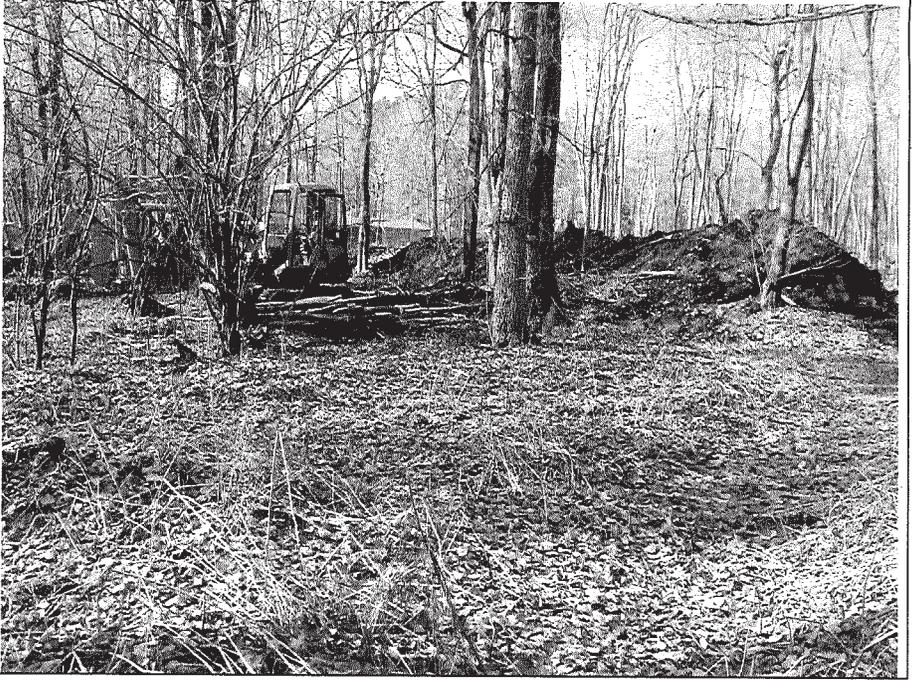
Travaux en cours. Construction d'un talus en remblai.

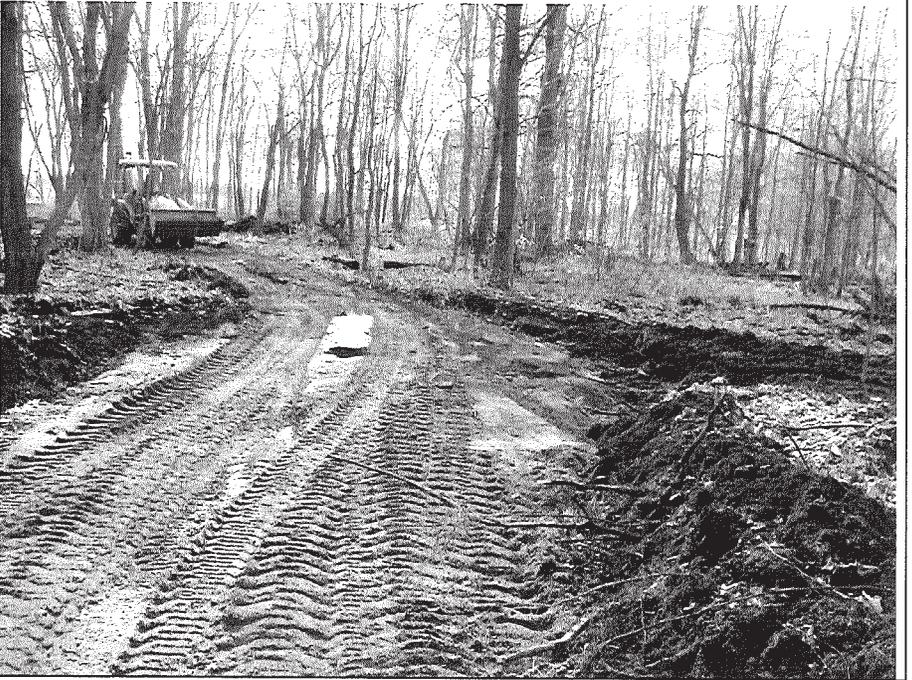
Photo no : 2

Chemin menant au talus.

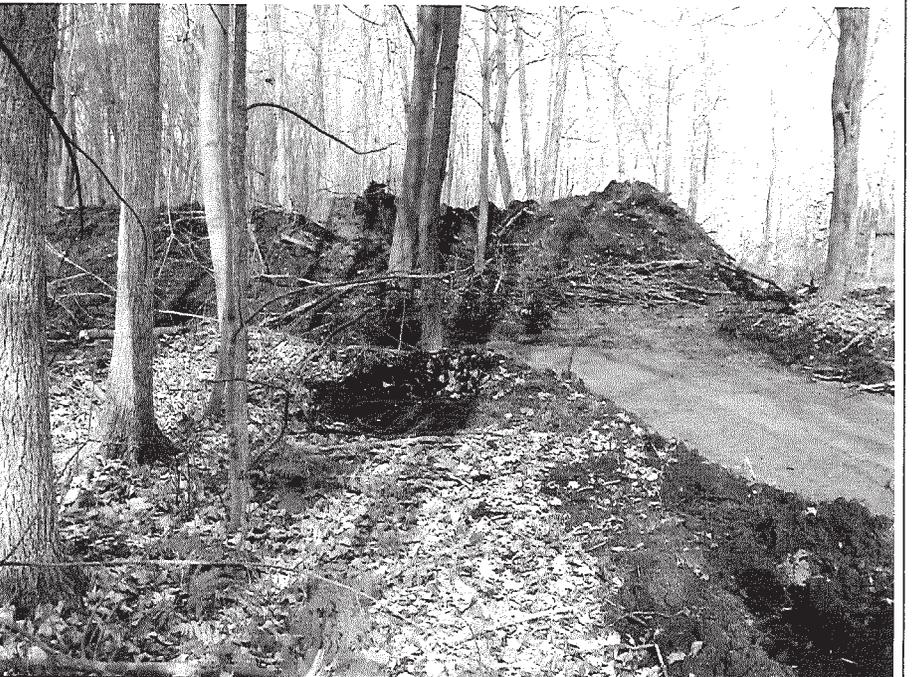
Photo no : 3

Vue d'ensemble des travaux.

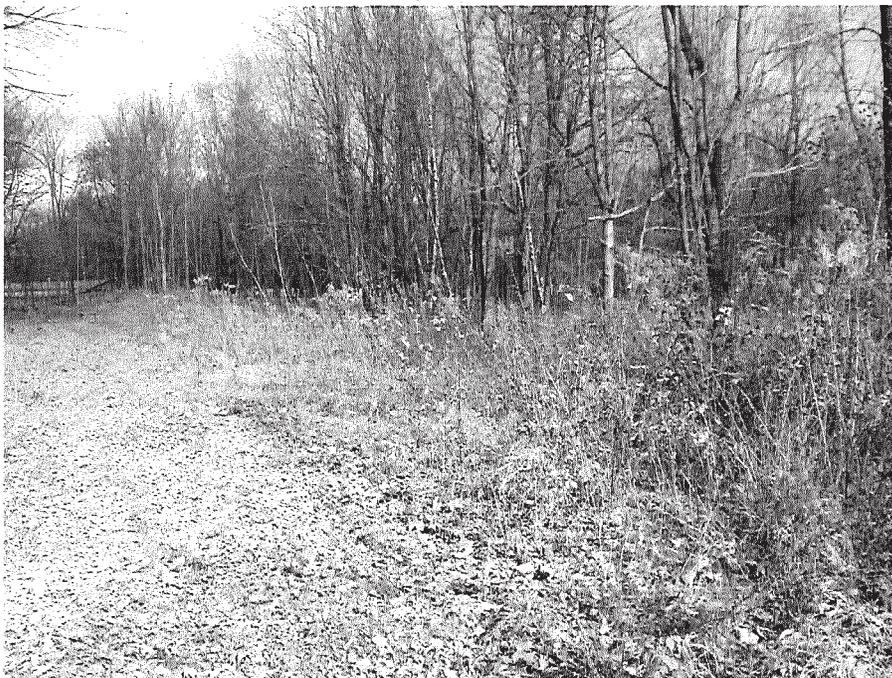
Photo no : 4

Autre secteur du terrain, en allant vers la rue Metcalfe.

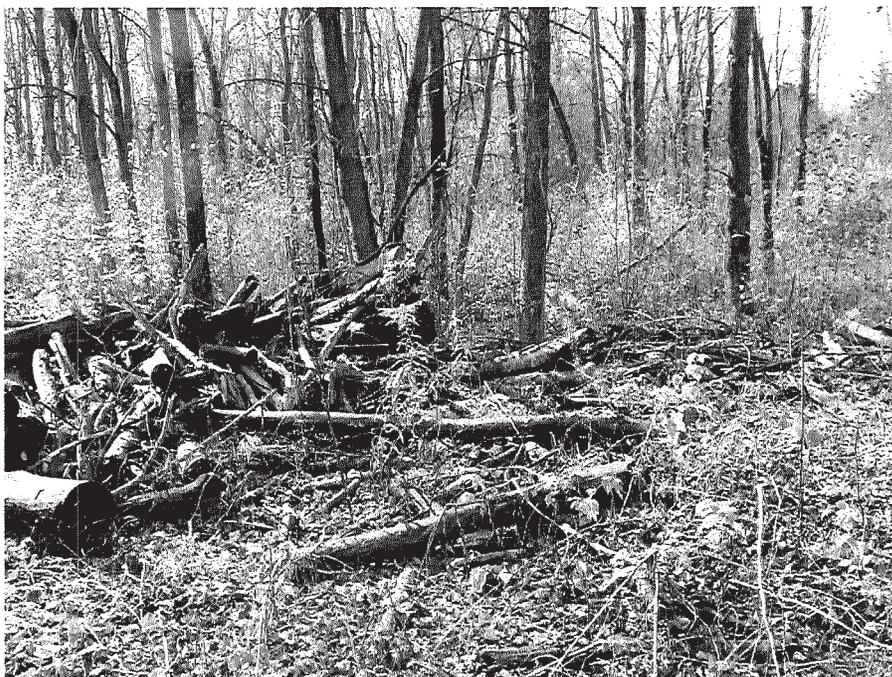
Photo no : 5

Amoncellement de bois.

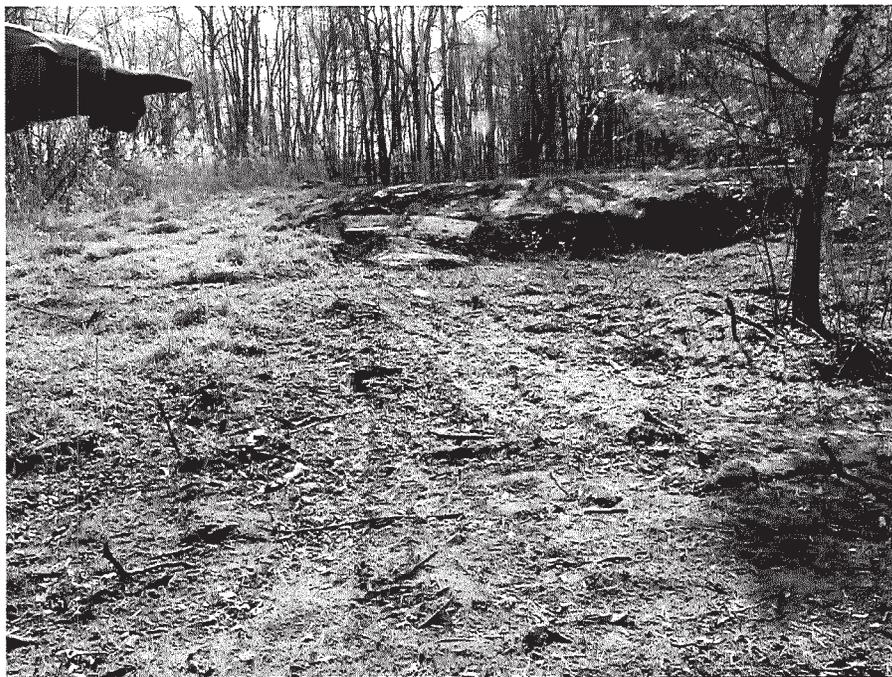
Photo no : 6

Début de travaux sur la rue Metcalfe. Du remblai a été amené.

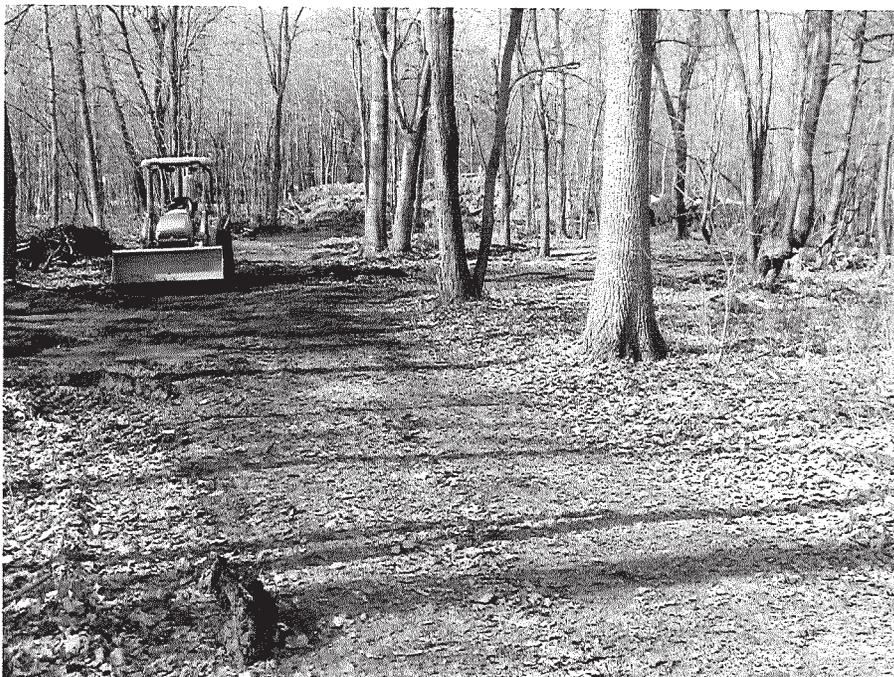
Photo no : 7

Chemin menant à la zone des travaux.

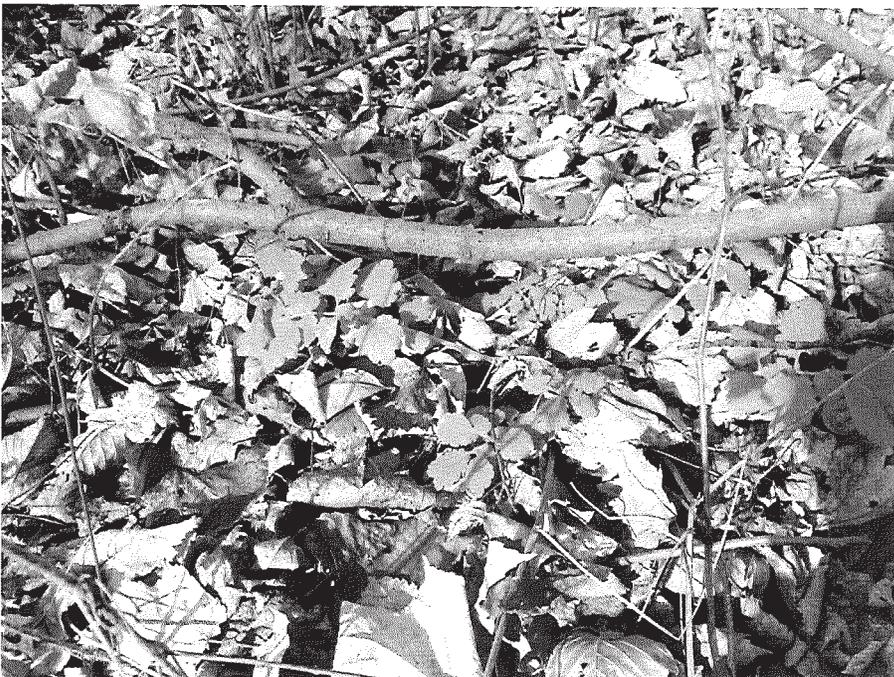
Photo no : 8

Plante non identifiée poussant proche de la zone des travaux.

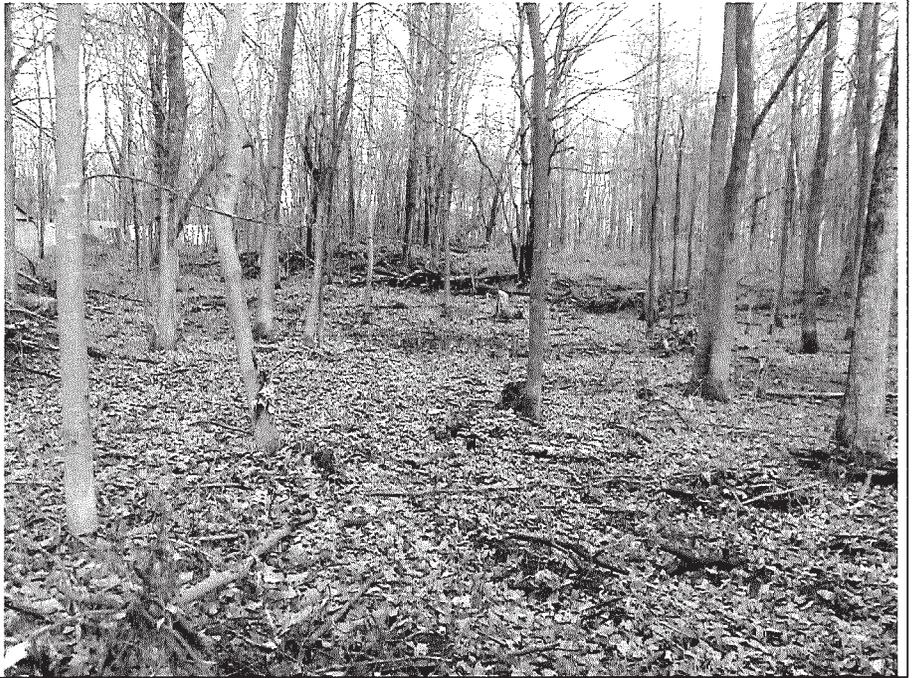
Photo no : 9

Marécage présent sur le lot 3 810 287.

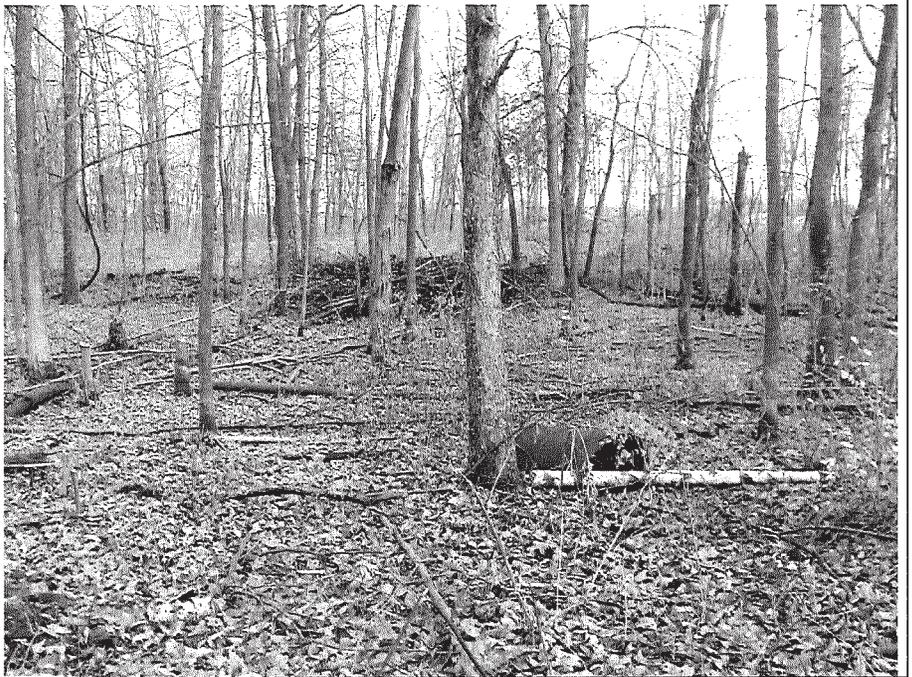
Photo no : 2

Idem. Pile de bois en arrière plan sur la photo.

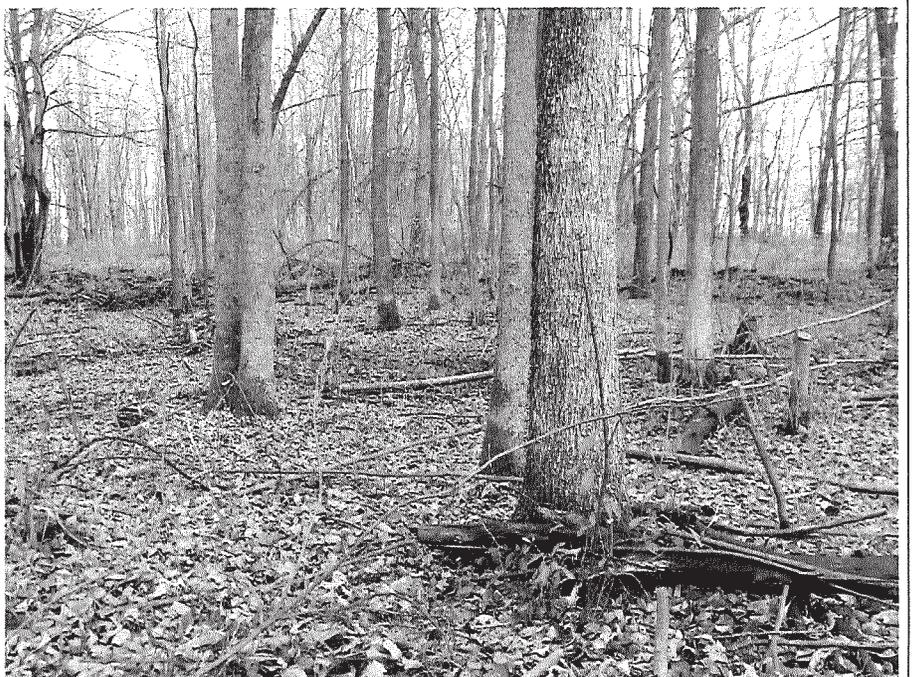
Photo no : 3

Idem. Trace de mousses aquatiques sur le tronc des arbres.

Arbre coupé à droite.

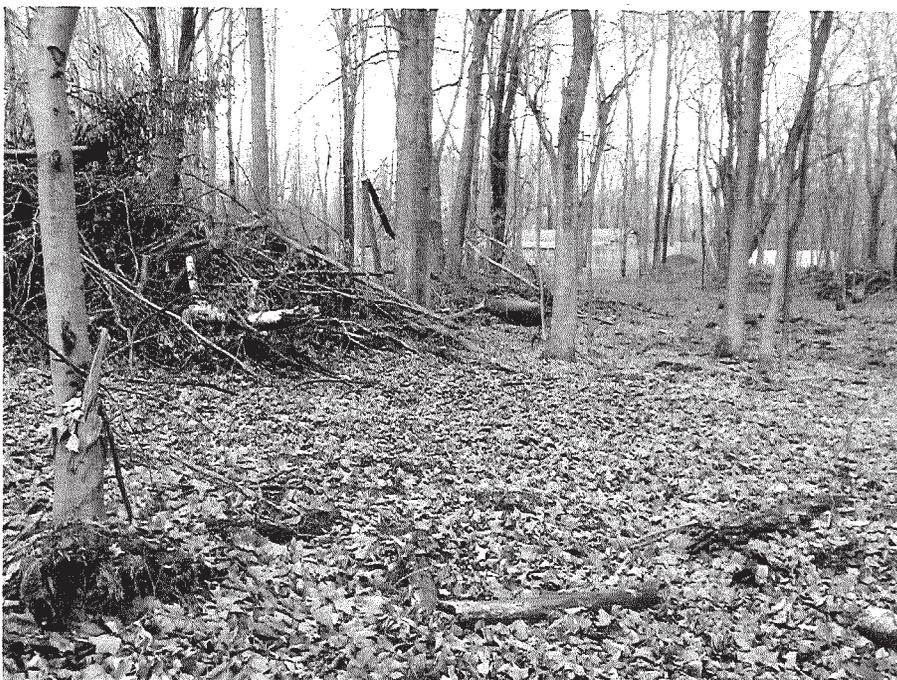
Photo no : 4

Idem. Amoncellement de bois présent à la limite de la zone marécageuse.

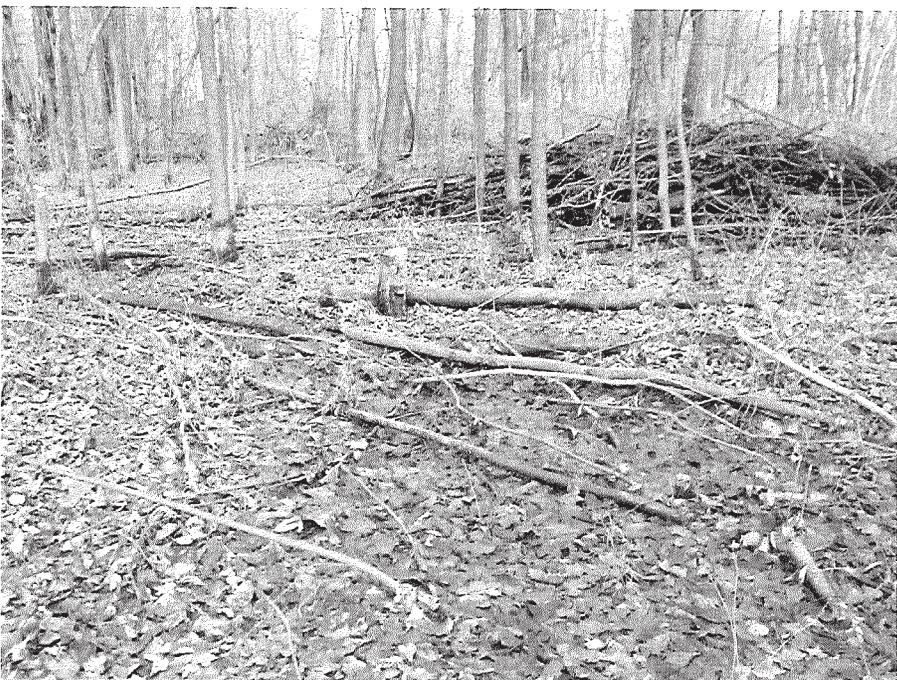
Photo no : 5

Amoncellement de bois.

Arbre coupé.

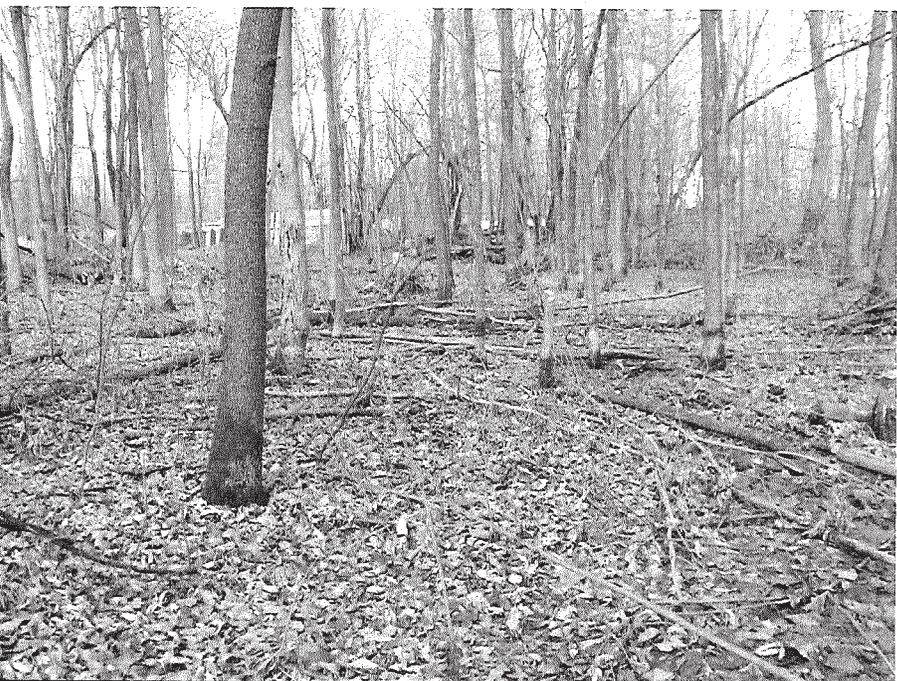
Photo no : 6

Autre vue d'ensemble du marécage.

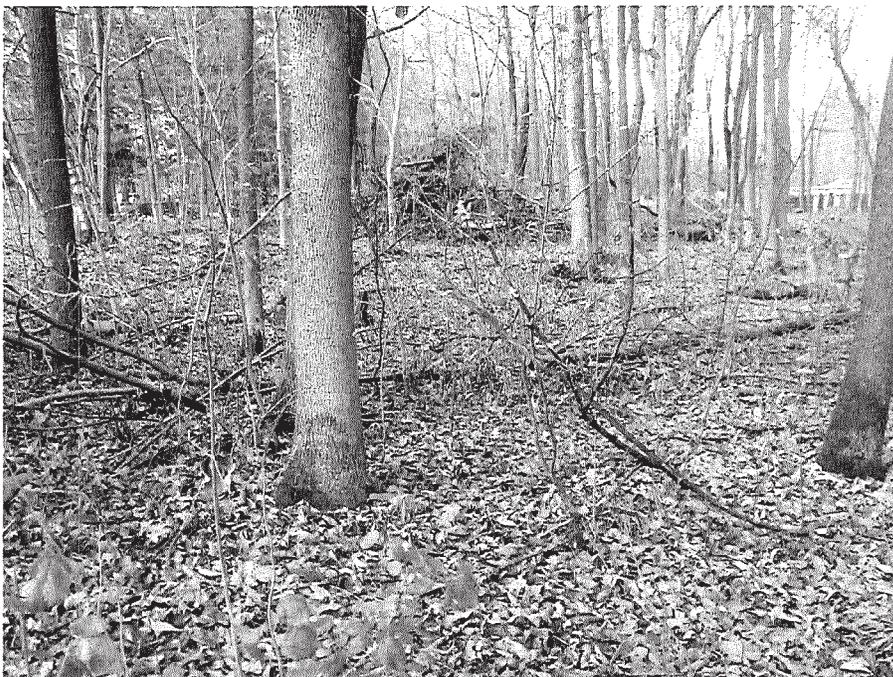
Photo no : 7

Idem, amoncellement de bois au fond.

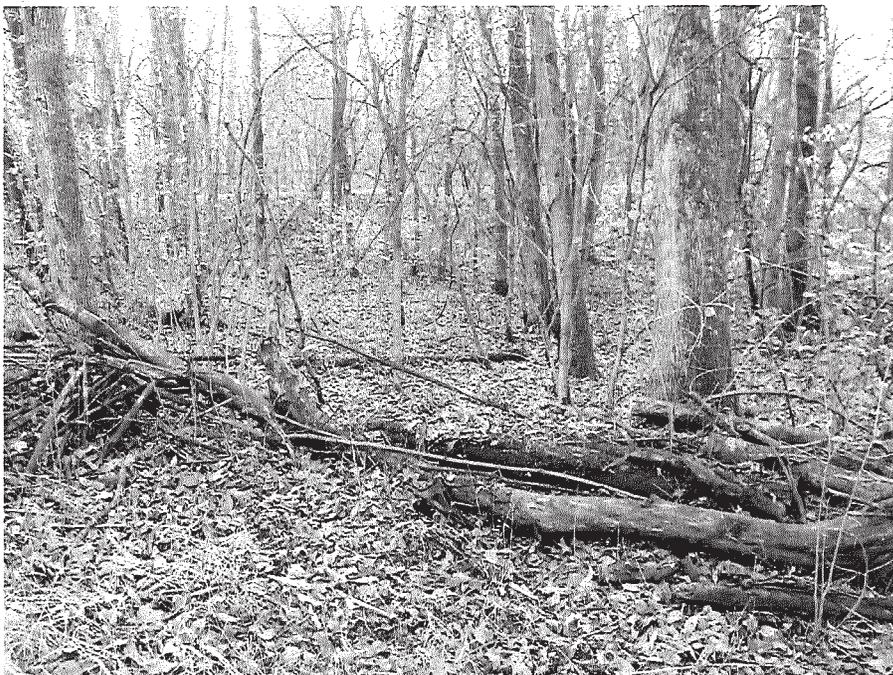
Photo no : 8

Idem. Zone du marécage proche de la rue Metcalfe.

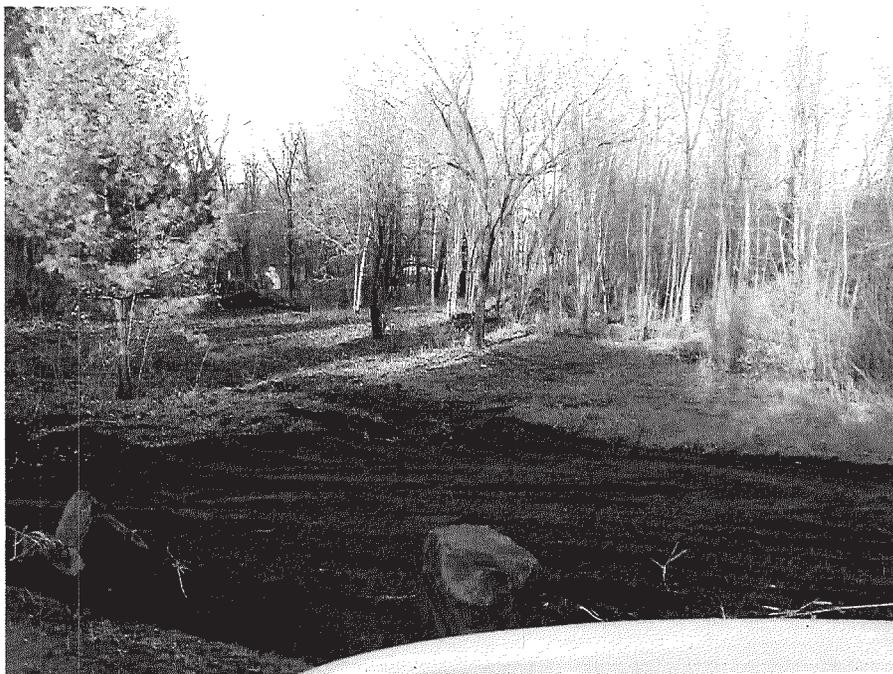
Photo no : 9

Point de vue sur le début des travaux sur la rue Metcalfe.
