La présente fait suite à votre demande d'accès, reçue le 23 février dernier, concernant les documents relatifs au **lot 1 840 510, du cadastre du Québec à Saint-Hyacinthe**

Objet : Installations septiques du camping de l'été situé au 5960, 5^e Rang à Saint-Hyacinthe

RAPPORT D'INSPECTION

Centre de contrôle environnemental du Québec

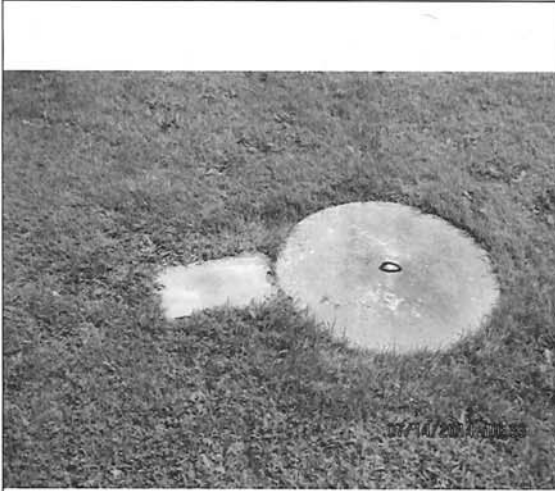
IMG_2481 (Small).jpg - 2014-07-14

1) Couverture du poste de pompage avec alimentation électrique (rectangle vert).

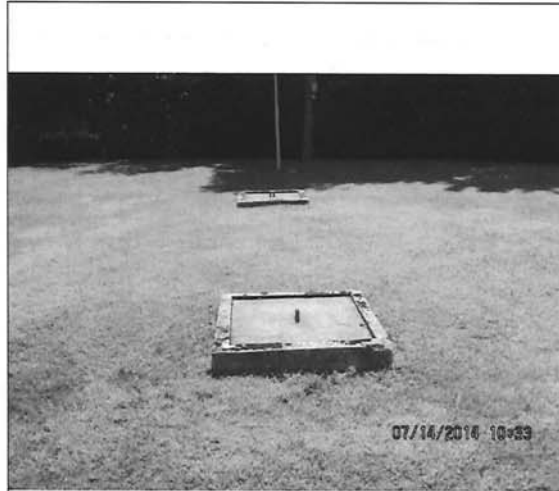
IMG_2482 (Small).jpg - 2014-07-14

2) Couvertures de la fosse septique.

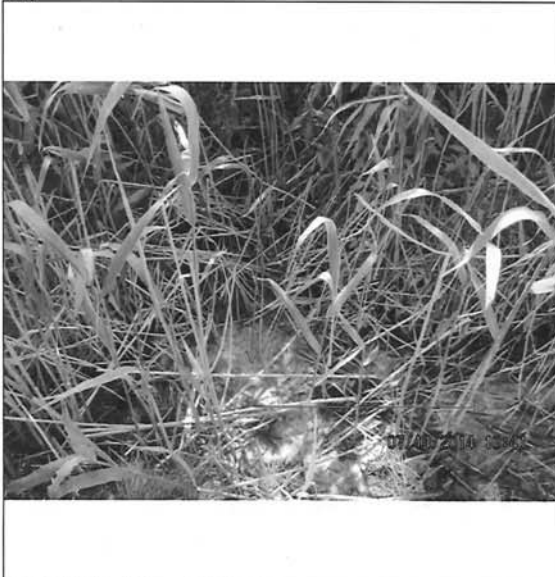
IMG_2486 (Small).jpg - 2014-07-14

3) Écoulement d'eaux usées dans le fossé, limite du terrain. Les flèches rouges indiquent le sens de l'écoulement.

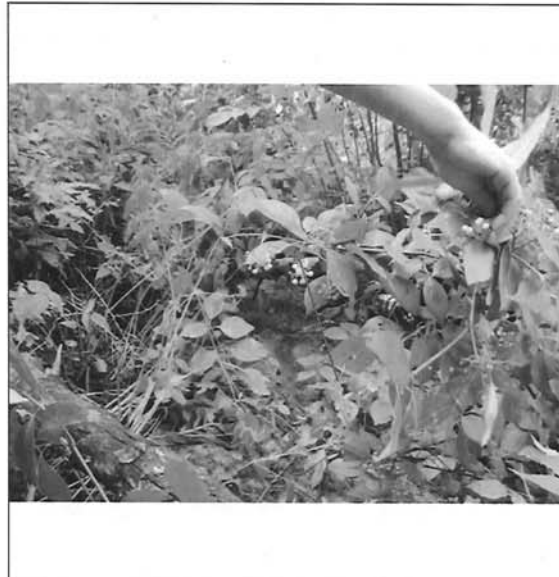
IMG_2488 (Small).jpg - 2014-07-14

4) Résurgence d'eaux usées dans le boisé. La flèche rouge indique le sens de l'écoulement vers le fossé identifié à la photo 3.

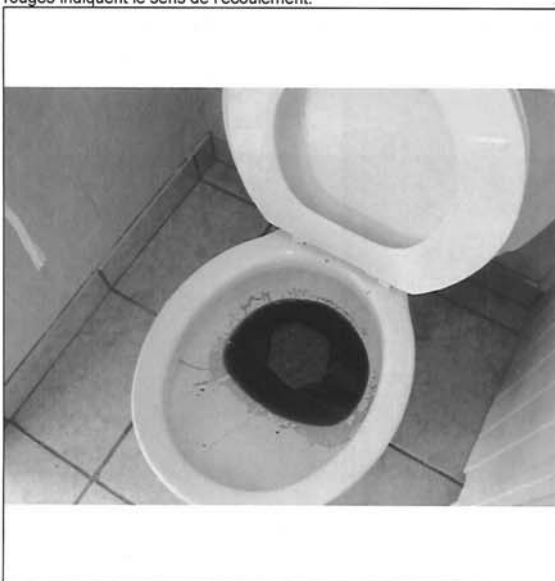
IMG_2490 (Small).jpg - 2014-07-14

5) Fluorescéine dans la toilette du bloc sanitaire identifié à la photo 6.

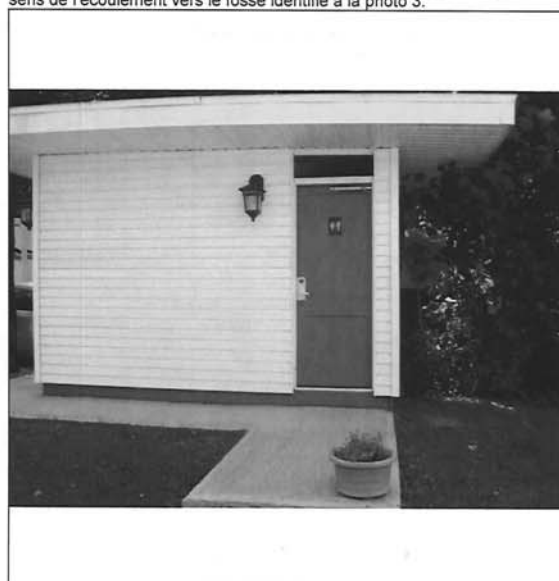
IMG_2491 (Small).jpg - 2014-07-14

6) Bloc sanitaire pour le traçage.

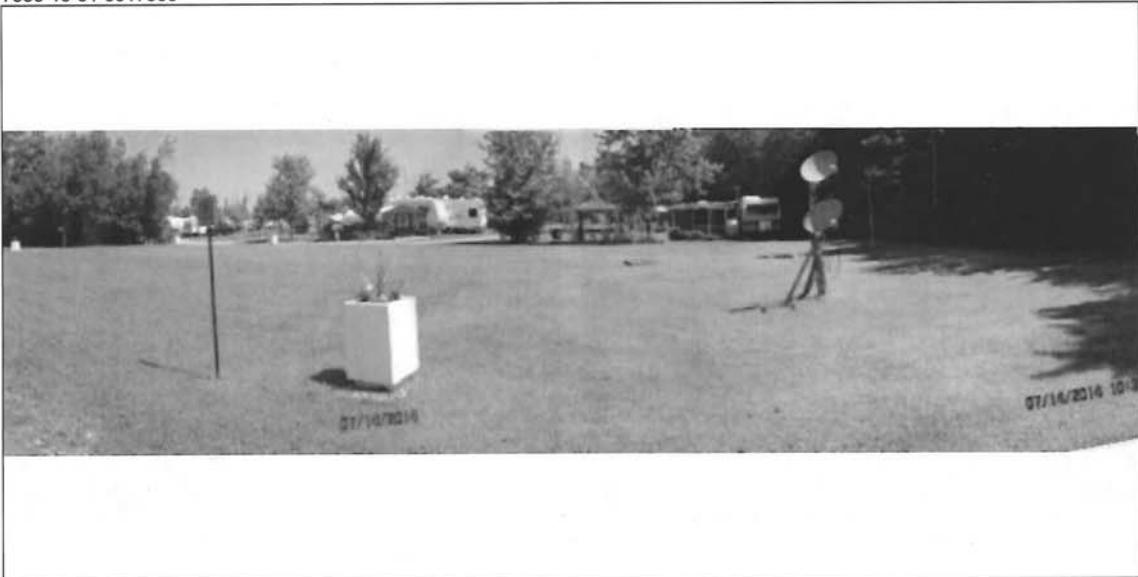
Stitched_001 (Small).JPG - 2014-07-14
7) Emplacement de l'élément épurateur.

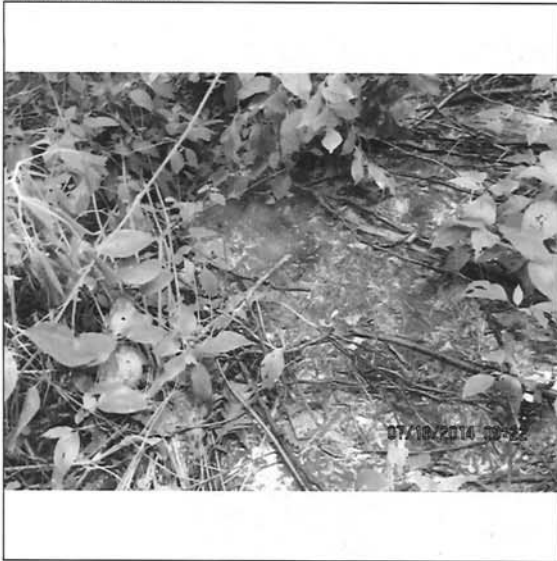
IMG_2504 (Small).jpg -2014-07-16

8) coloration verte à l'endroit de la résurgence dans le boisé.

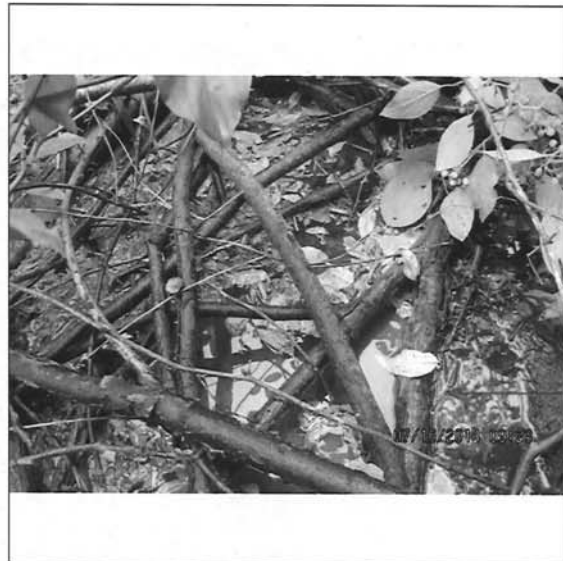
IMG_2505 (Small).jpg -2014-07-16

9) Début de la coloration verte à travers les branches. La flèche bleu montre le sens de l'écoulement de l'eau d'un fossé en provenance du camping.

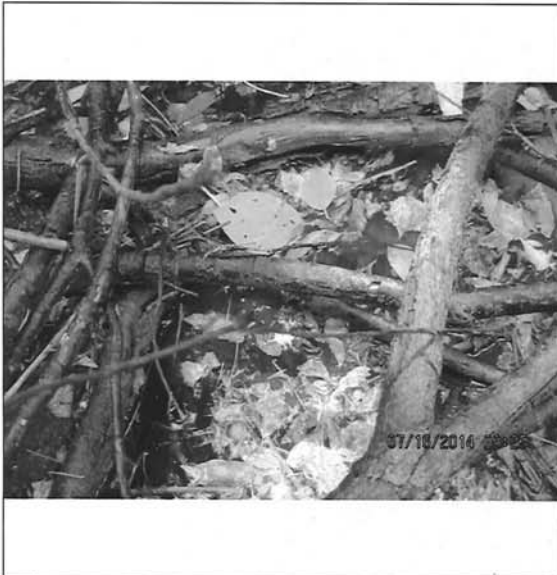
IMG_2506 (Small).jpg -2014-07-16

10) Début de la coloration verte à travers les branches.

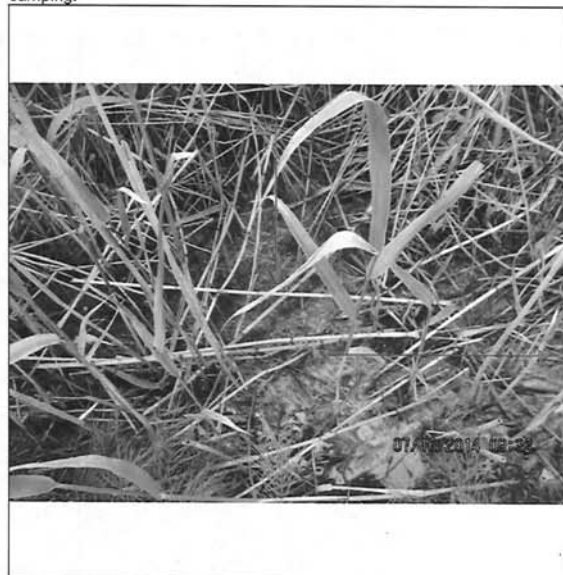
IMG_2507 (Small).jpg -2014-07-16

11) Écoulement d'eaux usées dans le fossé, limite du terrain. Les flèches rouges indiquent le sens de l'écoulement (même que photo 3).

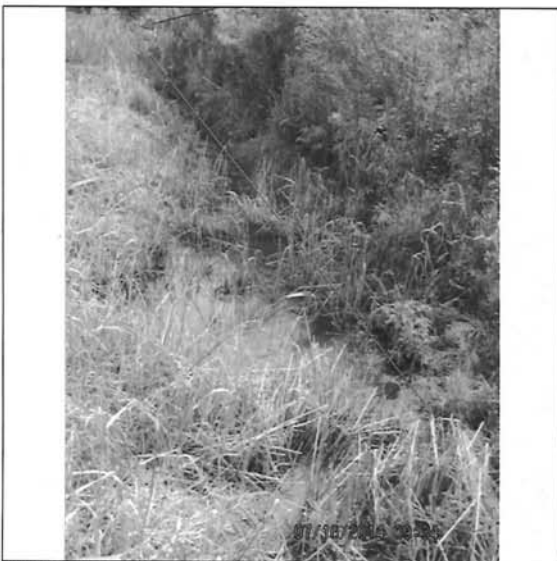
IMG_2508 (Small).jpg -2014-07-16

12) Présence de fluorescéine dans le fossé. Les flèches rouges indiquent le sens de l'écoulement.

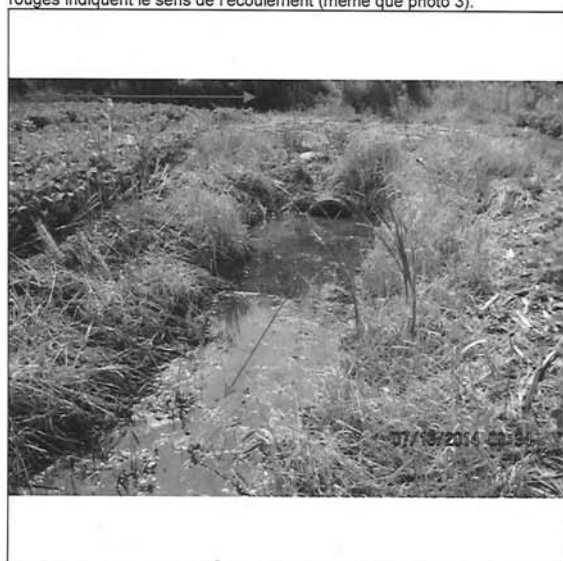
IMG_2509 (Small).jpg -2014-07-16

13) Présence de fluorescéine dans le fossé. Les flèches rouges indiquent le sens de l'écoulement.

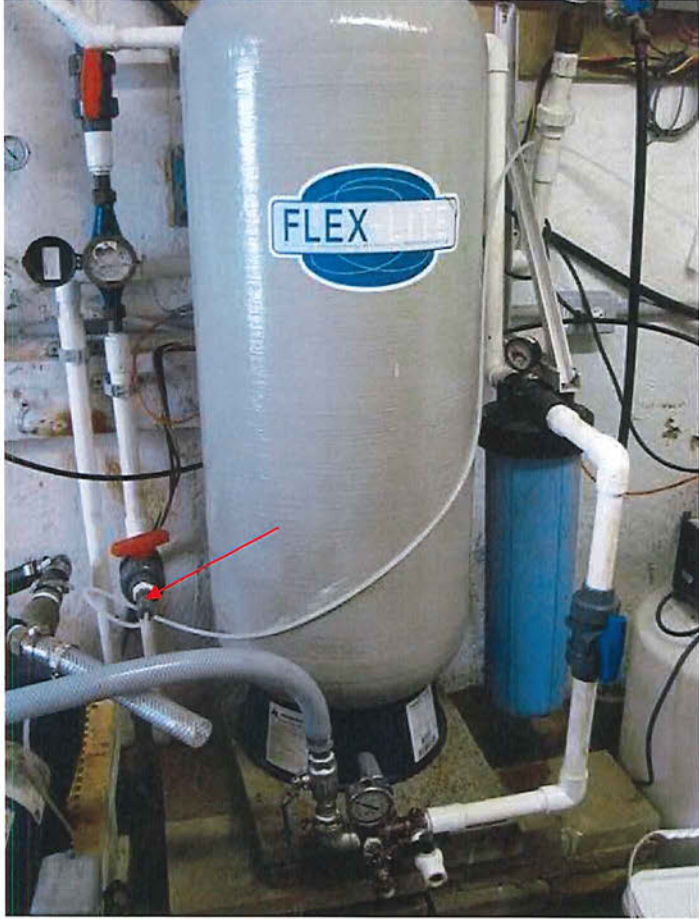
IMG_2493 (Small).jpg

1) Réservoir et point d'injection de chlore (flèche rouge).

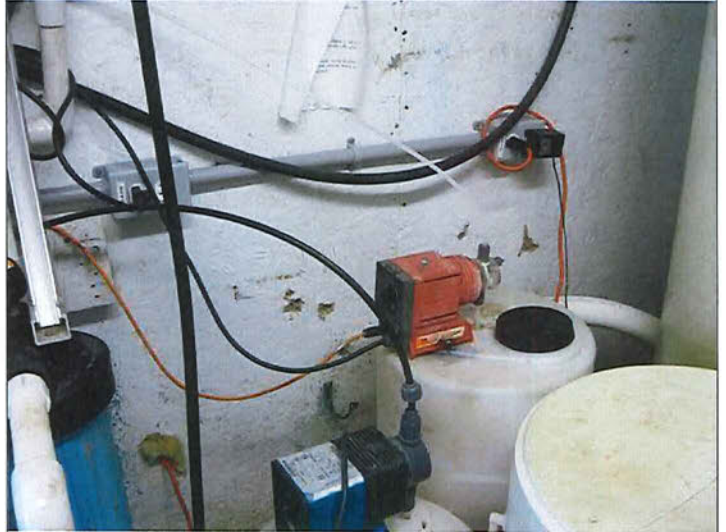
IMG_2494 (Small).jpg

2) pompe doseuse et baril de chlore.

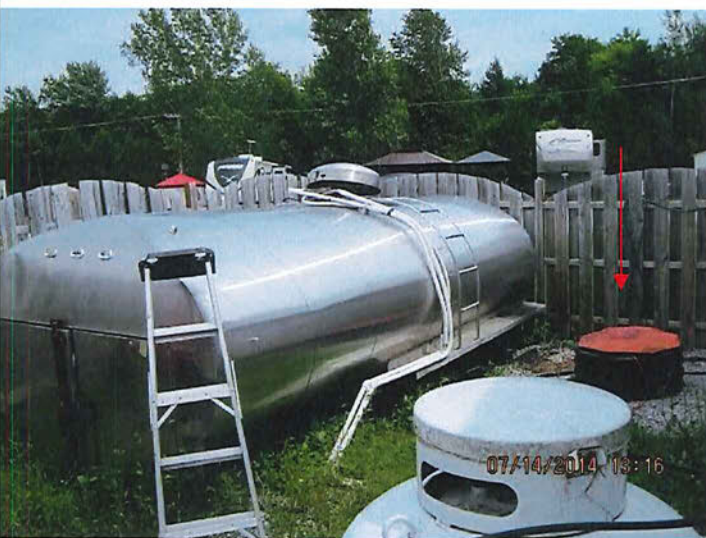
IMG_2499 (Small).jpg

3) Réservoir pour l'eau potable. Regard pour vider l'eau sous la piscine selon Mme Lachance (flèche rouge).

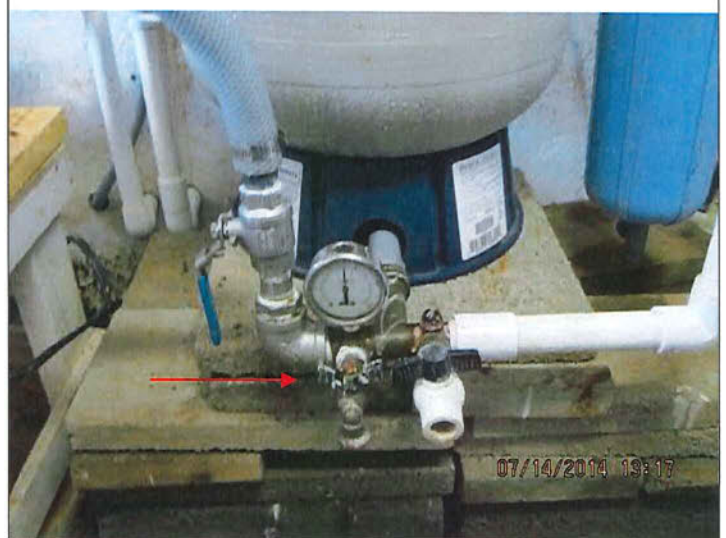
IMG_2501 (Small).jpg

4) Robinet pour l'échantillonnage de l'eau brute (flèche rouge).

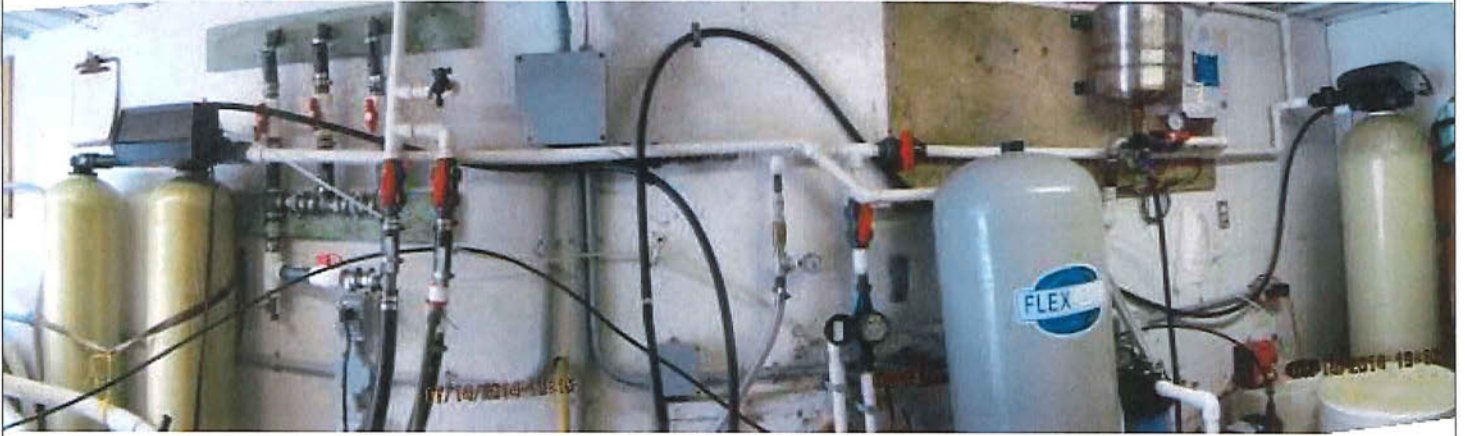
Stitched_001.JPG

5) Vue général de l'installation de traitement de l'eau potable.

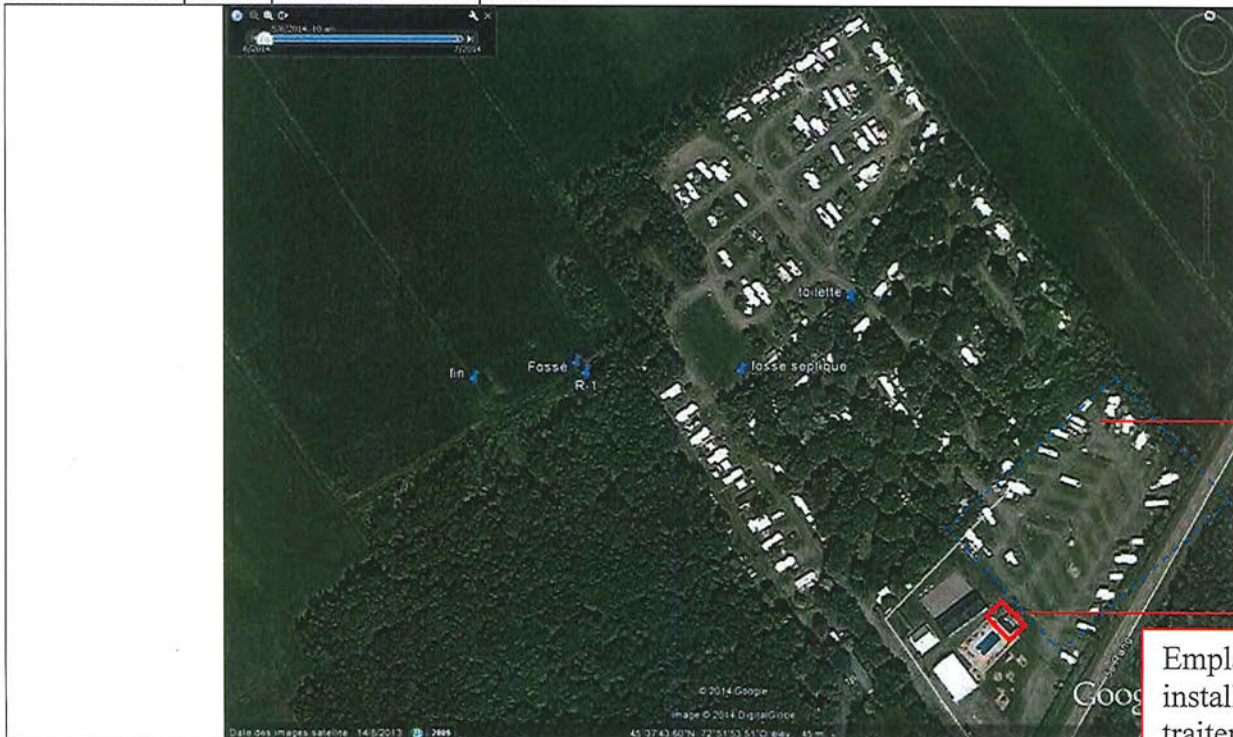
Agrandissement
effectué entre 2010 et
2013.

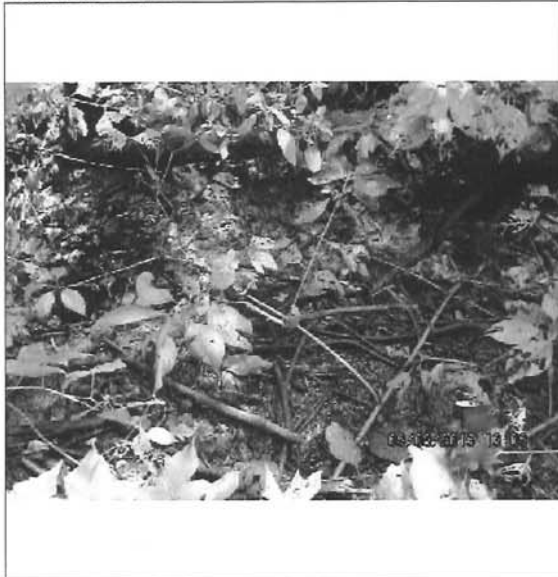
IMG_3382 (Small).jpg

Photo 1 : Résurgence R-1 dans le boisé derrière le site #29.

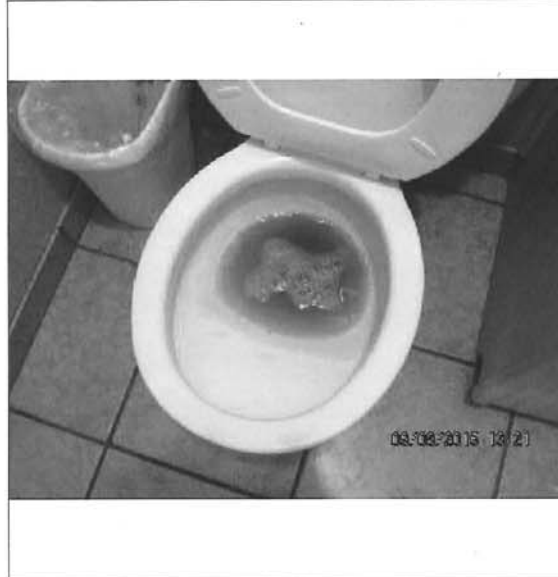
IMG_3383 (Small).jpg

Photo 2 : Traceur Jaune-Vert dans la toilette.

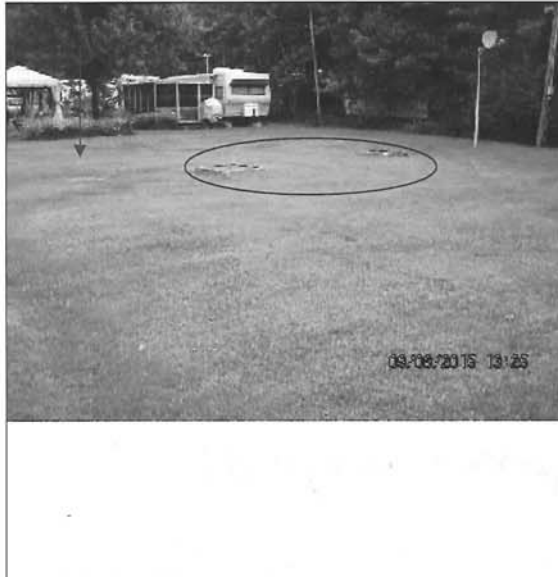
(Small).jpg

Photo 3 : Fosse septique (cercle bleu) et poste de pompage (flèche).

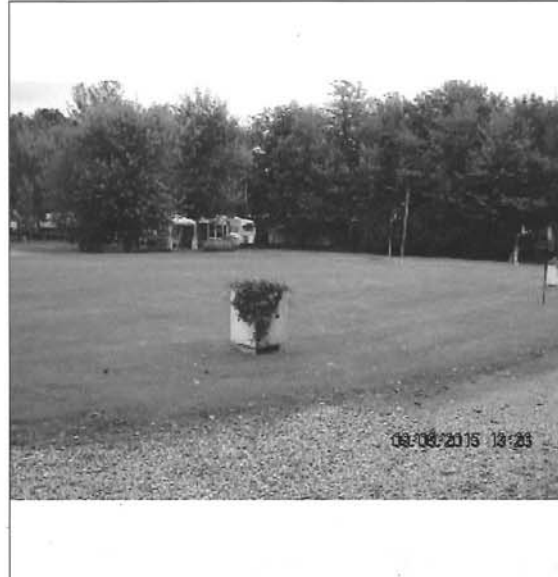
IMG_3385 (Small).jpg

Photo 4 : Emplacement de l'élément épurateur.

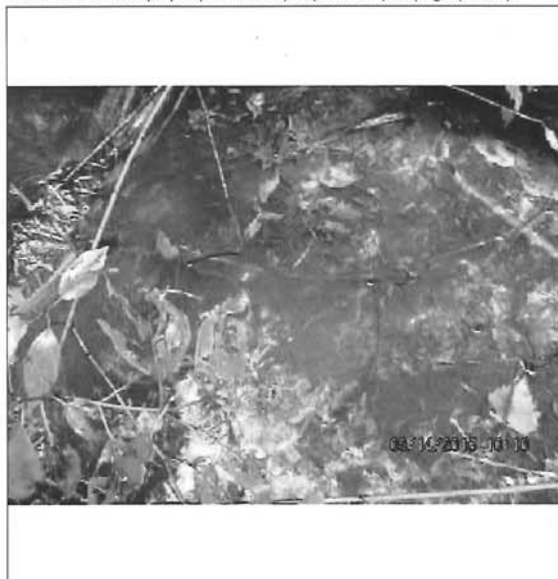
IMG_3391 (Small).jpg

Photo 5 : Aspect de la résurgence le 2015-09-14. Couleur légèrement verdâtre.

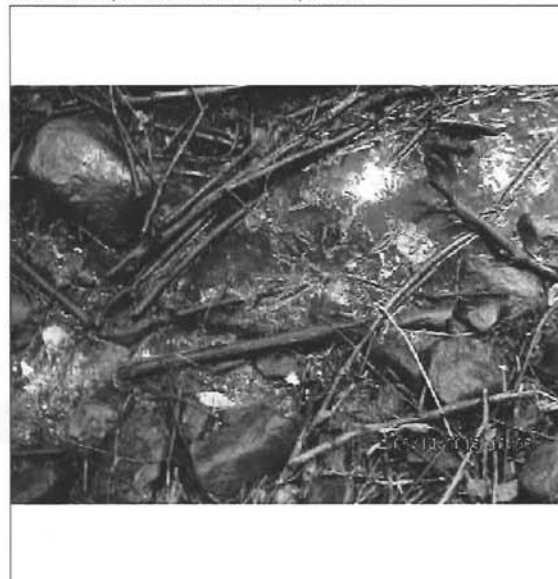
IMG_3392 (Small).jpg

Photo 6 : Aspect du fossé à proximité du site #29. L'eau est claire mais présente une coloration légèrement verdâtre à cet endroit.
