Objet : Demande d'accès n° 2004 49761

Objet : Travaux de remblayage en plaine inondable, en bande riveraine et en littoral de
la rivière Saint-Jacques, à proximité de la station d'épuration des eaux usées,
lots (p) 216, 217, 218, municipalité de Saint-Philippe, MRC de Roussillon

RAPPORT D'INSPECTION

Inspection pour vérifier l'état du lieu à la suite d'une plainte à caractère environnemental de remplissage réalisé en plaine inondable de la rivière Saint-Jacques, demande 200223631.

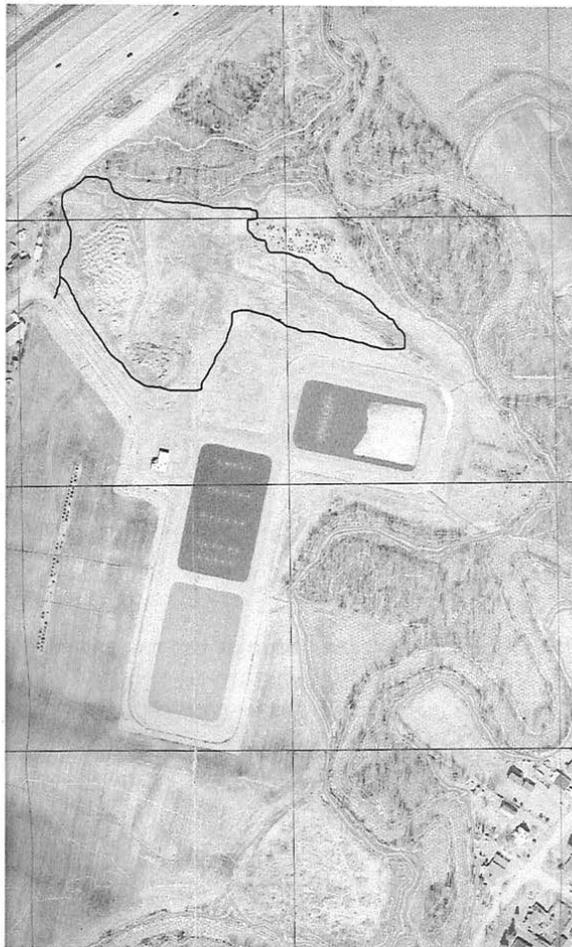
Représentation de la plaine inondable : Ajout, à main levée, du tracé enregistré par le GPS, illustrant le remblai effectué dans la plaine inondable, la bande riveraine et le littoral d'une dépression en lien avec la rivière Saint-Jacques.

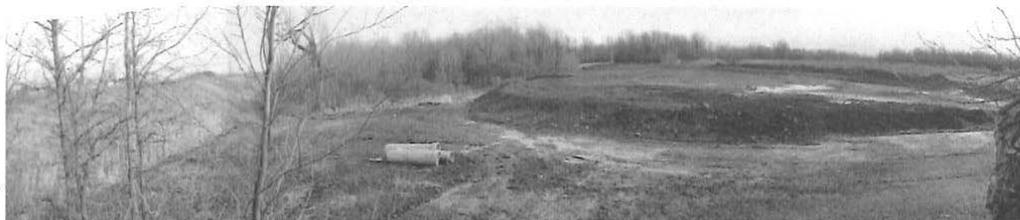
Photo 1, 2 décembre 2008 : 7430-16-01-0361700 DSCN7913, ..., 7918 : Vue générale du site, le remblai affectant la dépression en lien avec la rivière Saint-Jacques est à gauche sur la photo.

La Municipalité de Saint-Philippe a entrepris le remplissage du lot (p) 216, à proximité de la Station d'épuration des eaux usées domestiques. Le remplissage effectué empiète la plaine inondable, la bande riveraine et le littoral d'une dépression en lien avec la rivière Saint-Jacques.

Demander par lettre, à la Municipalité de Saint-Philippe, de s'engager formellement à retirer, d'ici au printemps 2009, tout remblai localisé en plaine inondable, bande riveraine et littoral de la dépression en lien avec la rivière Saint-Jacques.

Le retrait des remblais devra être suivi de la restauration du couvert végétal, affecté par ces travaux, à l'aide de plantes appropriées à cet effet.

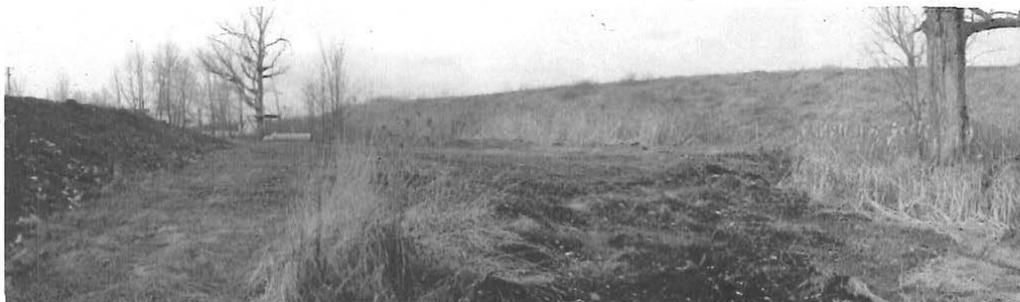
Photo 2, 2 décembre 2008, 7430-16-01-0361700 DSCN7921, ..., 7924 : Vue du remblai fait dans la plaine inondable, la bande riveraine et le littoral d'une dépression en lien avec la rivière Saint-Jacques, la dépression est encore partiellement visible à droite où se trouve les quenouilles.

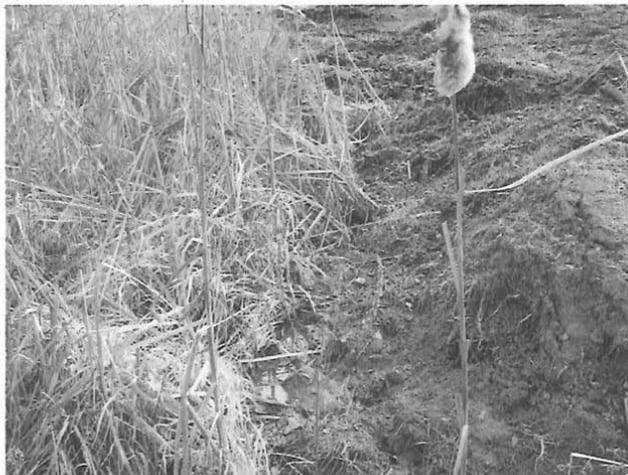
Photo 3, 2 décembre 2008, 7430-16-01-0361700 DSCN7920 : Remblai qui empiète la dépression en lien avec la rivière Saint-Jacques, les quenouilles et l'eau qui demeure dans le milieu permettent de confirmer que les travaux effectués par la Municipalité de Saint-Philippe se réalisent en plaine inondable, en bande riveraine et en littoral du cours d'eau.

Ce travail, réalisé à des fins municipales en l'absence du certificat d'autorisation requis, représente une infraction aux dispositions contenues à l'article 22 de la LQE.

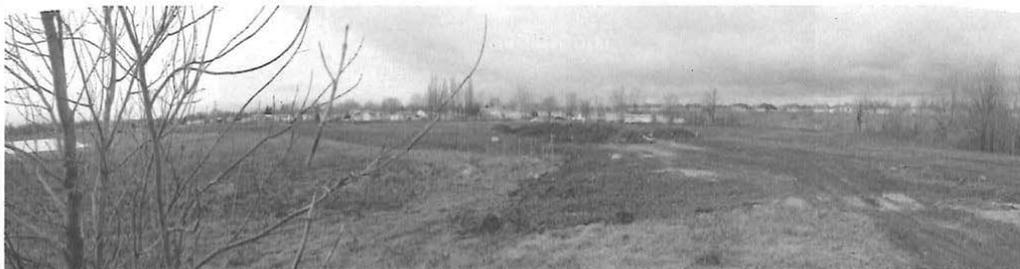
Photo 4, 2 décembre 2008, 7430-16-01-0361700 DSCN7925, ..., 7931 : Amas de terre en attente d'être régalés, les amas ne sont pas situés en plaine inondable.

Les amas de terre actuellement entreposés sur le site pourront être régalés à l'extérieur de la plaine inondable, de la bande riveraine et le littoral du cours d'eau.

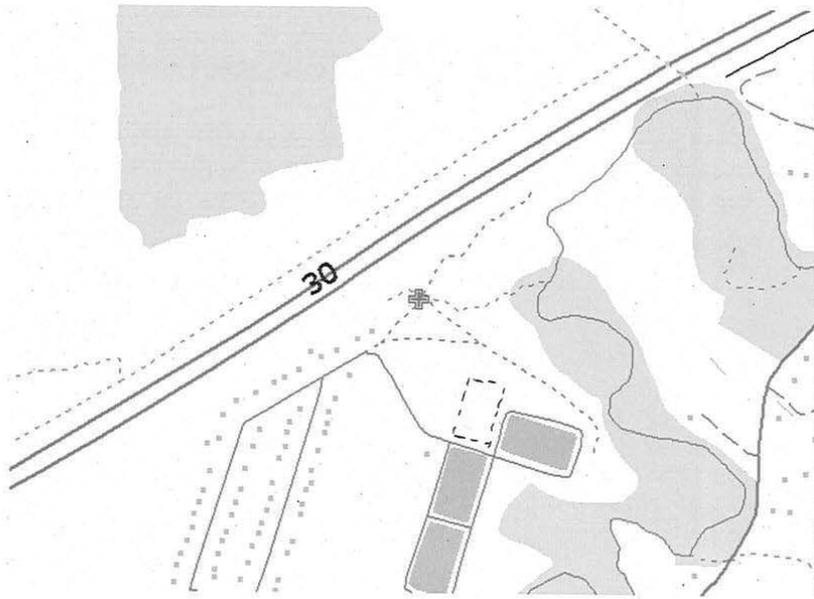
BDTQ 1, limite du remblai en rive et en plaine inondable d'une dépression en lien avec la rivière Saint-Jacques.

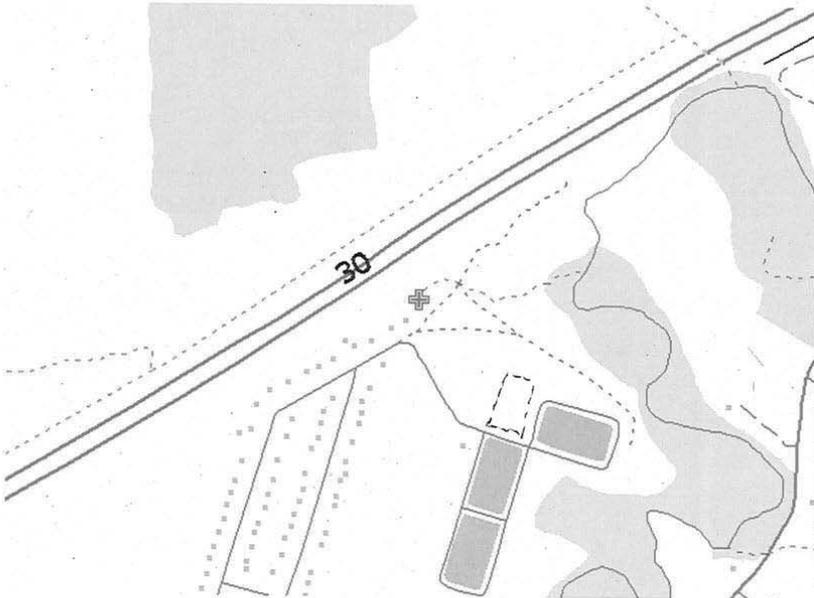
BDTQ 2, panoramique pris depuis un arbre situé à la limite du remblai, le remplissage est effectué en bande riveraine, le littoral et la plaine inondable d'une dépression en lien avec la rivière Saint-Jacques.

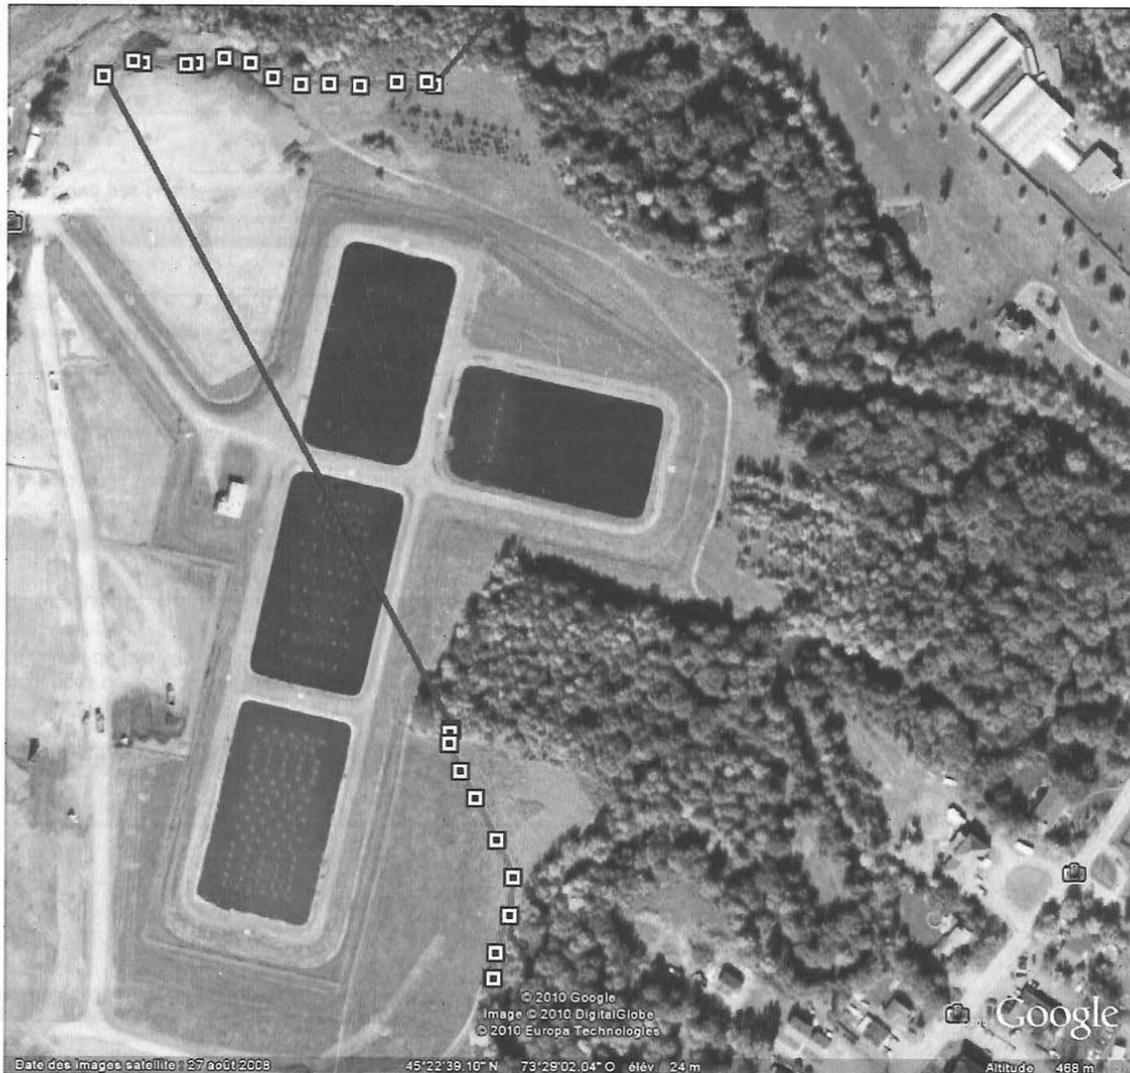
Titre : Limite des remblais retirés en z. i., en rive et en littoral de la rivière St-Jacques.

Description :
Le retrait des remblais a été suivi d'un ensemencement à la volée sur la superficie mise à nue par le travail réalisé.

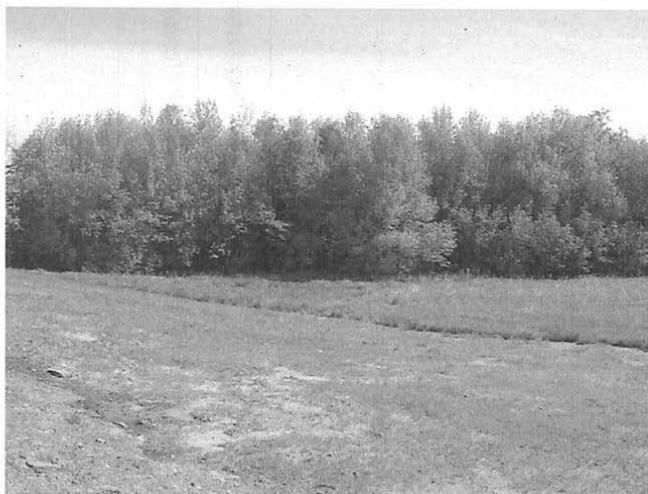
Photo no : DSCN0977

Description :
La ligne de végétation ensemencée, à la suite du retrait des remblais effectués, est bien visible à cette période de l'année.

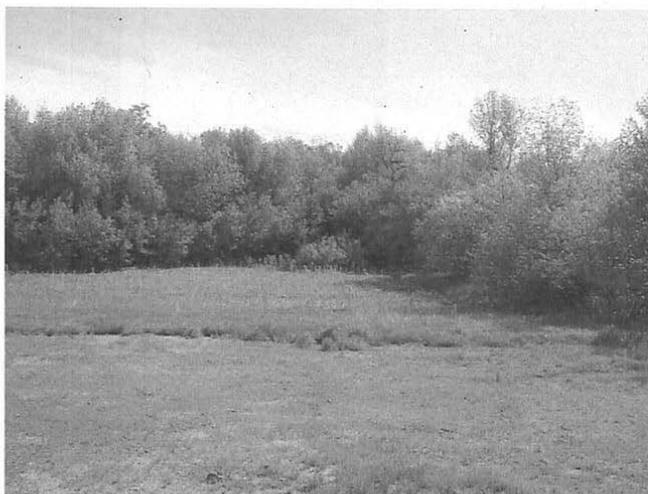
Photo no : DSCN0985

Description :
La pente du talus est très douce, la végétation à l'avant plan n'a pas été altérée par le travail réalisé.

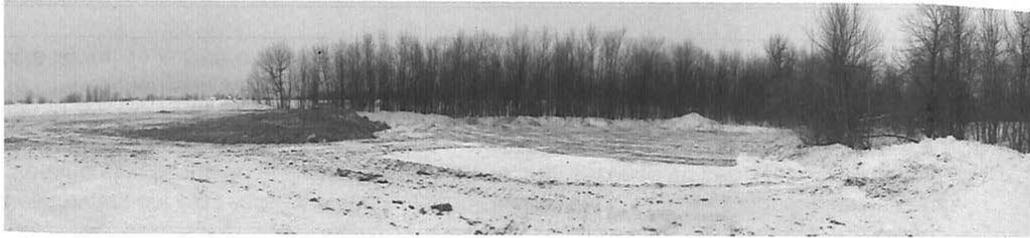
grand courant, ainsi qu'en bande riveraine et en littoral de la rivière Saint-Jacques sur les lots (p) 217 et 218. Ces travaux représentent une nouvelle infraction qui s'ajoute à l'infraction signifiée à la suite de l'inspection réalisée le 2 décembre 2008.

Photo 1, 7430-16-01-0361700 DSCN8091, ..., 8097 : Superficie entièrement déneigée, le travail a été effectué dans le littoral, la bande riveraine, et les zones inondables de la rivière Saint-Jacques. La terre de remplissage, à gauche, est déposée en littoral, en rive et en zone inondable.

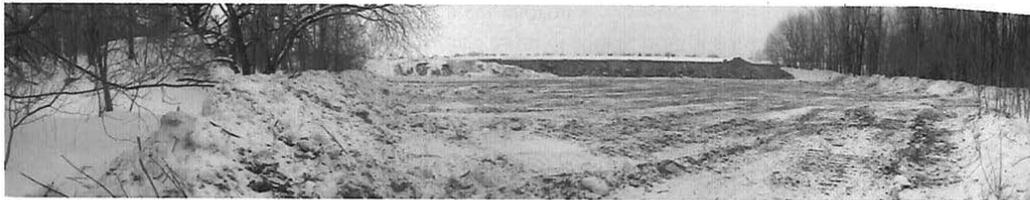
Photo 2, 7430-16-01-0361700 DSCN8098, ..., 8105 : Superficie déneigée, la neige est poussée vers la rivière, la terre est poussée dans le littoral du cours d'eau.

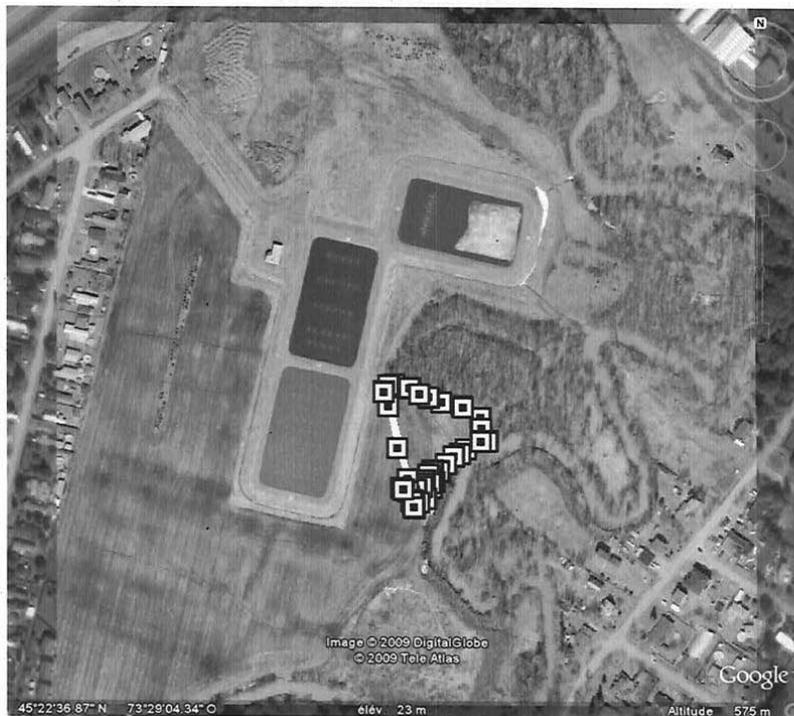
Tracé enregistré par le GPS 1 : Limites de la superficie des travaux, de déblaiement et de remblai, effectués en zone inondable, en rive et en littoral de la rivière Saint-Jacques.

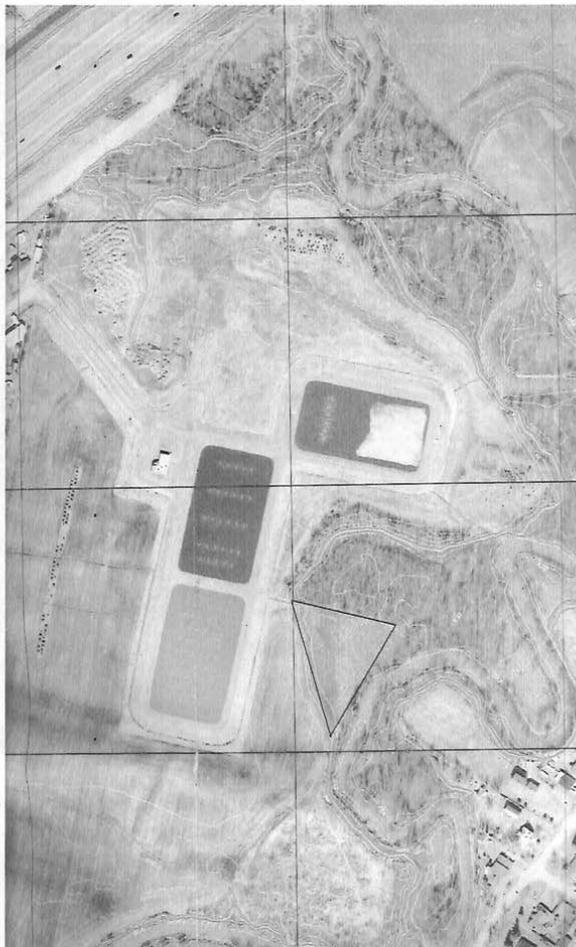
Représentation de la plaine inondable 1 : Les travaux ont été réalisés dans le littoral, la bande riveraine et les plaines inondables de la rivière Saint-Jacques, dont les limites sont très rapprochées à cet endroit.

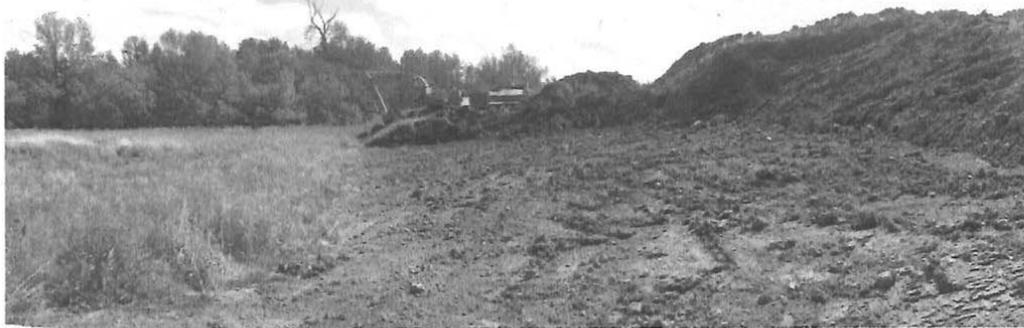
Photo 1, 7430-16-01-0361700 DSCN9411, ..., 9414 : Travail de retrait d'un remblai fait en littoral, en rive et en zone inondable de la rivière Saint-Jacques. Le remblai est retiré afin de retrouver le profil original démontré par la trace de la végétation antérieure.

Le retrait du remblai pour retrouver le profil original et la restauration d'un couvert végétal approprié constituent la finalité demandée à l'avis d'infraction émis à l'endroit de 9168-9802 Québec inc. l'entreprise est justifiée d'utiliser l'équipement requis pour réaliser le projet. En autant que le travail s'effectue sans causer de préjudice supplémentaire au couvert végétal présent.

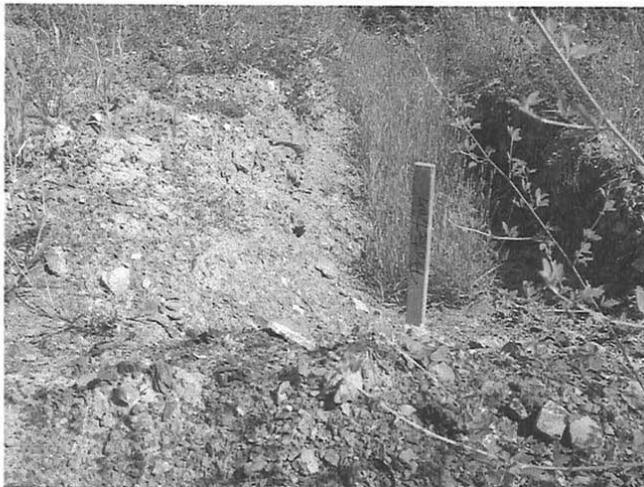
Photo 2, 7430-16-01-0361700 DSCN9407 : Piquet planté et ligne peinte sur le sol pour identifier la limite de la bande riveraine.

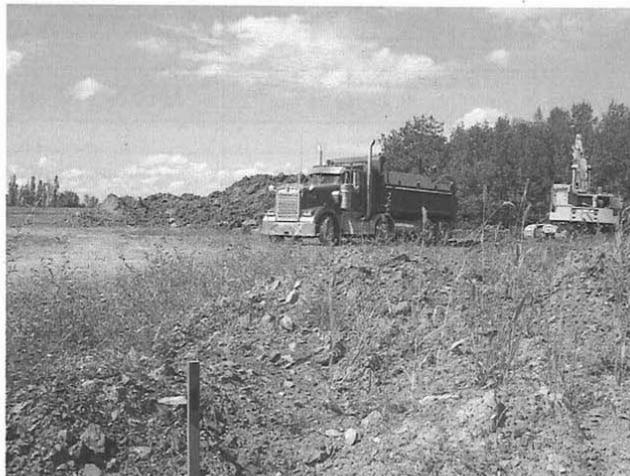
Photo 3, 7430-16-01-0361700 DSCN9408 : Transport du remblai hors du littoral, de la rive et des zones inondables.

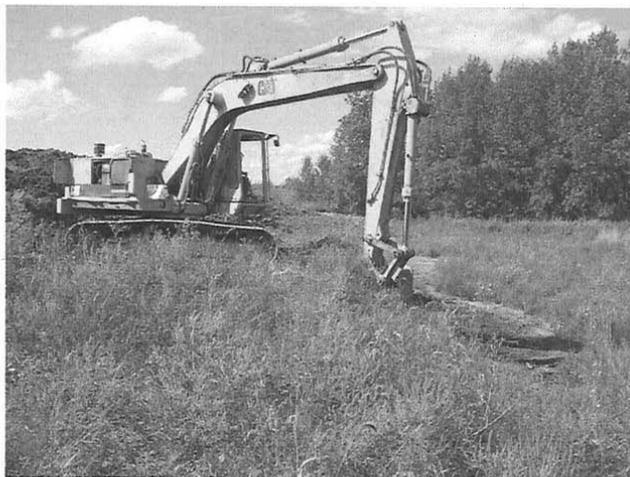
Photo 4, 7430-16-01-0361700 DSCN9409 : Utilisation d'une pelle hydraulique munie d'un godet à fossé pour retirer le matériel déposé en remblai dans le littoral, la rive et les zones inondables.

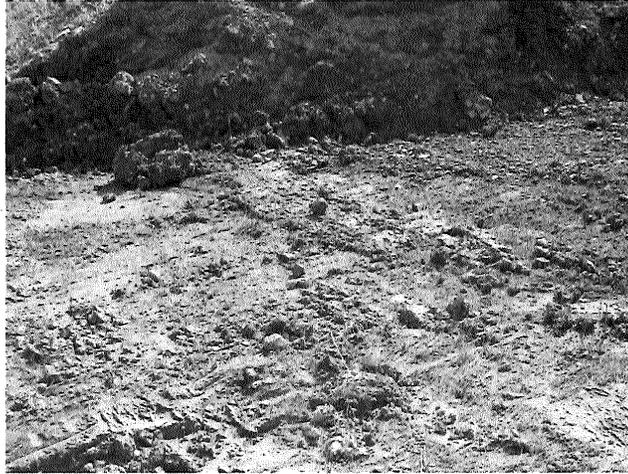
Photo 5, 7430-16-01-0361700 DSCN9410 : Le remblai retiré permet de retrouver la surface d'origine, la présence de la végétation atteste de la restauration du profil original.

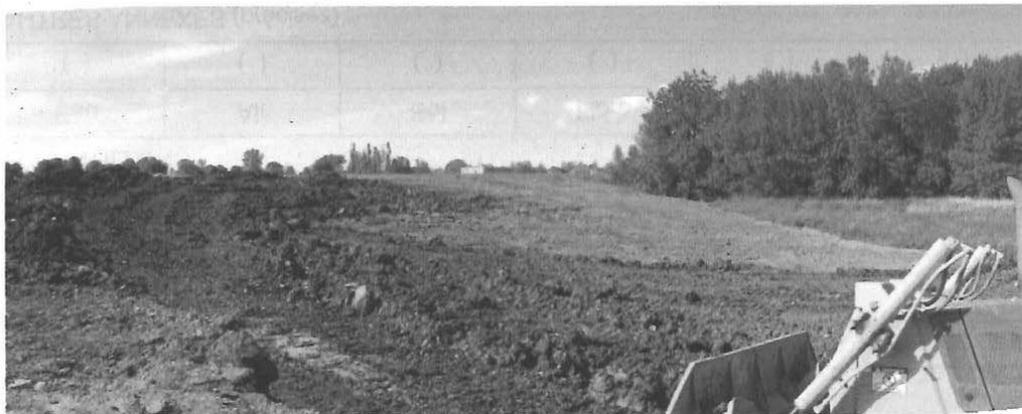
Photo 1, 7430-16-01-0361700 DSCN9416, ..., 9418 : Le retrait du remblai fait en littoral, en bande riveraine et en zone inondable de la rivière Saint-Jacques, dans la municipalité de Saint-Philippe, se poursuit à l'aide d'un bélier mécanique et d'une pelle hydraulique.

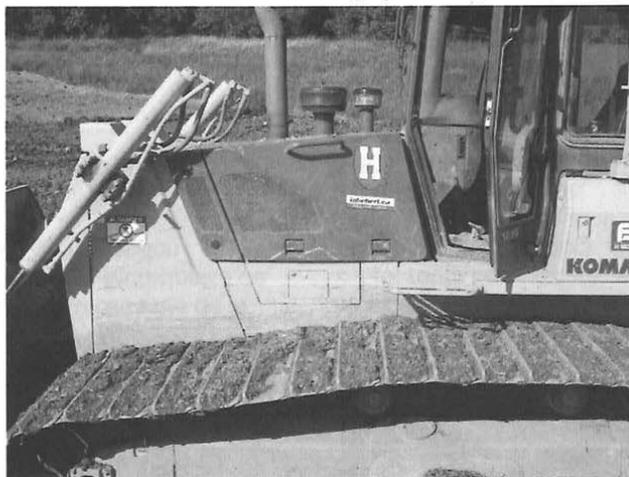
Photo 2, 7430-16-01-0361700 DSCN9419 : Bélier mécanique utilisé pour briser et pousser le remblai à l'extérieur du littoral, de la bande riveraine et les zones inondables.
