**Objet : Demande d'accès aux documents concernant le parc Aimé Léonard,  
4975, boulevard Gouin est à Montréal (Montréal-Nord)**

**Objet : Déchets sanitaires et domestiques sur les berges de la rivière des  
Prairies, arrondissement Montréal-Nord**

Date de l'inspection : 2012-08-07	Heure d'arrivée : 10 h 09	Heure de départ : 11 h 04
Inspecteur : Jessie Wrangel	Accompagné de :

But de l'inspection : Vérifier auprès de la Ville de Montréal la présence d'une station de surverse à proximité du lieu et son bon fonctionnement suite à une plainte concernant la présence de déchets sanitaires tels que applicateur tampons, condoms, serviettes sanitaires et autres déchets domestiques ; bouteilles, bouchons, ce qui laisse croire à un déversement d'égout.

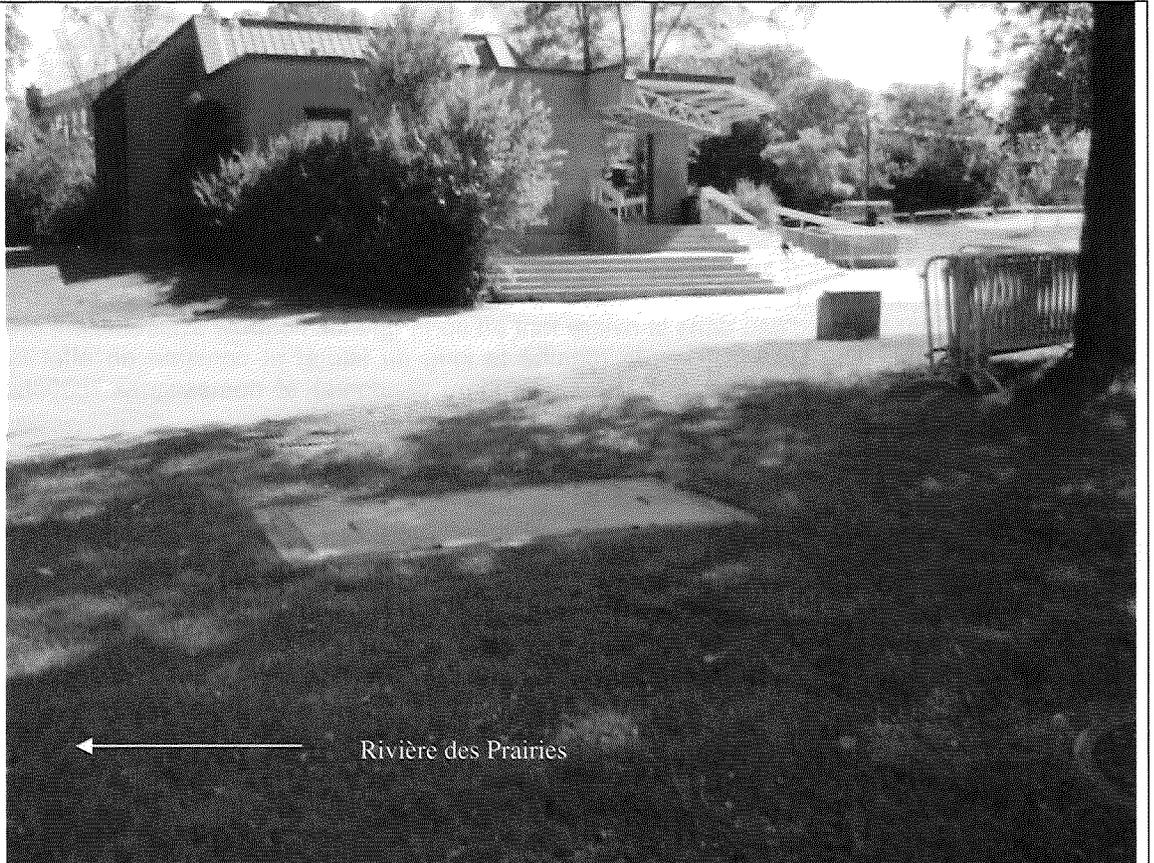
Photo no : 1

Installations souterraines du poste de pompage Hénault (3750-1D)\* situé dans le parc Aimé-Léonard, à Montréal-Nord.

La chambre de contrôle du poste de pompage est située dans le chalet communautaire en arrière plan.

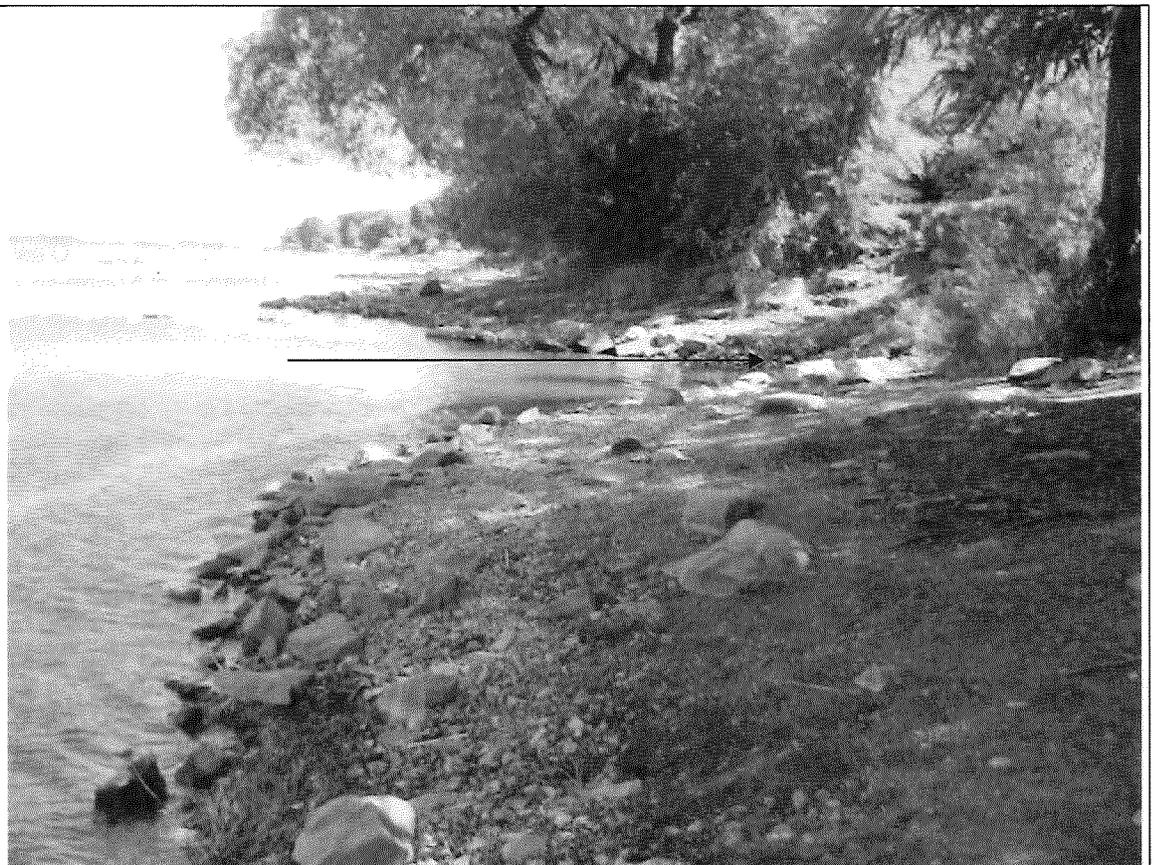
Photo no : 2

Prise de vue vers l'est.

Émissaire des ouvrages de débordement (surverse) du collecteur Hénault (régulateur 3330-1D et poste de pompage 3750-1D)\*

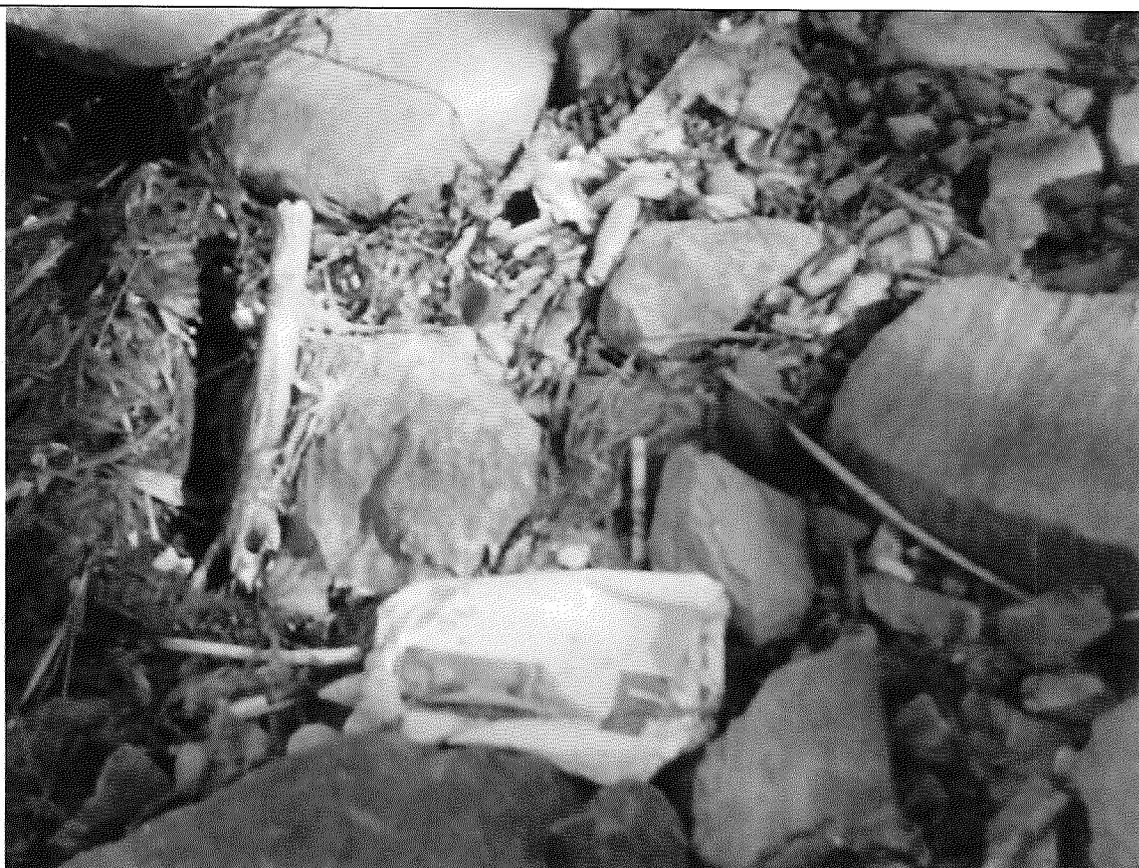
Photo no : 3

Lors de cette inspection, la présence de déchets sanitaires et domestiques a en effet été constatée à proximité de l'émissaire des ouvrages de débordement du collecteur Hénault, soit le régulateur Hénault (3330-1D) et le poste de pompage Hénault (3750-1D). Ces matières représentent une nuisance pour les usagers de la rivière et de la piste cyclable longeant celle-ci.

Pour terminer, nous nous rendons à la berge de la rivière des Prairies à l'endroit qui, selon l'axe identifié au plan 3750-C-01, devrait correspondre à l'emplacement de l'émissaire des ouvrages de débordement. Le niveau d'eau, en période d'étiage, est exceptionnellement bas cette année. Je descends au niveau du littoral (qui est environs 2 mètres plus bas) et constate le creux dans le tracé de la berge et l'empierrement (voir photos n° 2 et 4). Je prends un point GPS à cet endroit (voir carte en annexe). Malgré le bas niveau de l'eau, la conduite de l'émissaire est submergée. Le représentant de la direction de l'épuration des eaux usées de Ville de Montréal indique que la sortie de la conduite est située plus loin dans le lit de la rivière. Selon ses explications, les courants marins emportent les flottants plus loin en aval. De plus, les flottants subissent un effet de dilution et l'impact visuel est moins important lorsqu'ils se retrouvent en rive. Selon lui, les courants réduits par le peu d'eau dans la rivière font en sorte que les flottants s'accumulent près de leur point de rejet de manière concentrée, d'où les plaintes. Je marche le long du littoral et constate en effet la présence d'une quantité considérable de déchets sanitaires (applicateur tampon, condoms) et domestiques (bouchons, papier emballage de produits alimentaires, bouteilles, etc.) (Voir photos n° 3 et 4).

Exemple de déchets sanitaires et domestiques (flottants) constatés dans le secteur de l'émissaire des ouvrages de débordement mentionnés ci-dessus.

Nous vous demandons de nous présenter les mesures correctives que vous comptez mettre en place afin de réduire la quantité de matières émises dans le milieu récepteur lors de déversements des ouvrages susmentionnés, de manière à viser l'atteinte de ces exigences.

- 1) Proposer une solution afin de diminuer la quantité de flottants rejetée à la rivière lors de débordements;
- 2) Revoir sa gestion des eaux usées pour l'ensemble de la CUM.

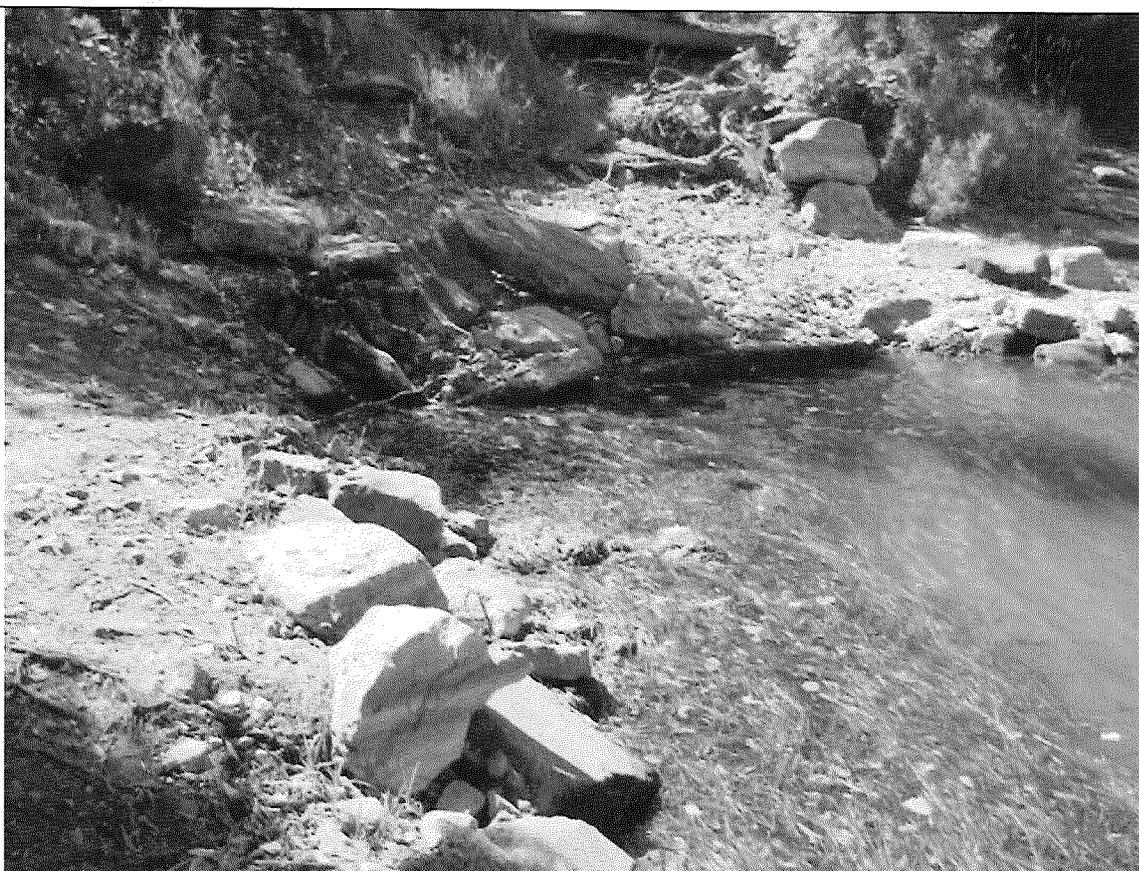
Photo no : 4

Prise de vue vers le sud (parc Aimé-Léonard) à l'endroit correspondant à l'émissaire des ouvrages de débordement. N.B. la présence de flottants.

L'émissaire est situé sous le niveau d'eau en période d'étiage. Selon l'information du représentant de la direction de l'épuration des eaux usées de Ville de Montréal, la sortie de la conduite est située plus loin dans le lit de la rivière.

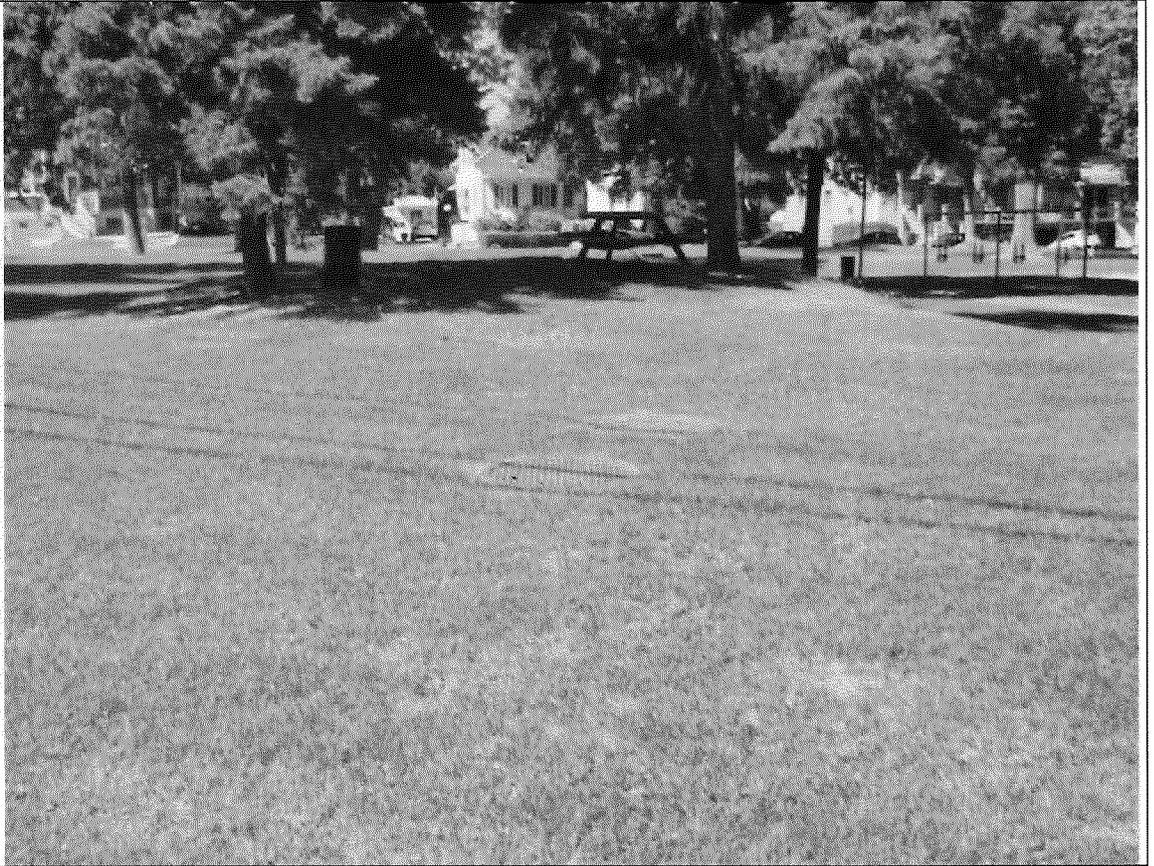
Photo no : 5

Il m'explique, en premier lieu, le fonctionnement de la structure de raccordement qui est située dans le parc Aimé-Léonard à l'intersection du boulevard Gouin et de l'Avenue Hénault (voir photo n° 5). La structure de raccordement (voir plan 3750-C-01) reçoit les eaux de trois conduites du réseau d'égout unitaire local, soit provenant du boulevard Gouin, de l'avenue Hénault (limite nord du boulevard Léger) et de l'avenue Hénault (limite sud du boulevard Léger), et est munie d'une conduite de trop-plein qui achemine les surplus d'eaux vers le poste de pompage. Le poste de pompage est également situé dans le parc Aimé-Léonard, près de la rive de la rivière des Prairies (voir photo n° 1). Les eaux provenant du trop-plein au poste de pompage sont ensuite pompées vers la structure de raccordement. L'eau circule ainsi en boucle en condition de surchargement, mais en temps normal les eaux usées de la structure de raccordement sont acheminées par un égout vers une structure de dérivation Brunet (3305-1D) à l'intersection de l'avenue Brunet de du boulevard Gouin, à l'est du parc Aimé-Léonard (voir plan 3750-C-01) pour éventuellement être acheminées vers l'intercepteur Langelier. Le poste de pompage et aussi muni d'une conduite de trop-plein. Lorsque la demande surpasse la capacité de l'ouvrage, les eaux sont rejetées à la rivière. Ces débordements surviennent surtout période de pluie et de fonte des neiges.

Installations souterraines de la structure de raccordement Hénault (Poste de pompage 3750-1D)\* située dans le parc Aimé-Léonard, à l'intersection de l'avenue Hénault et du boulevard Gouin.

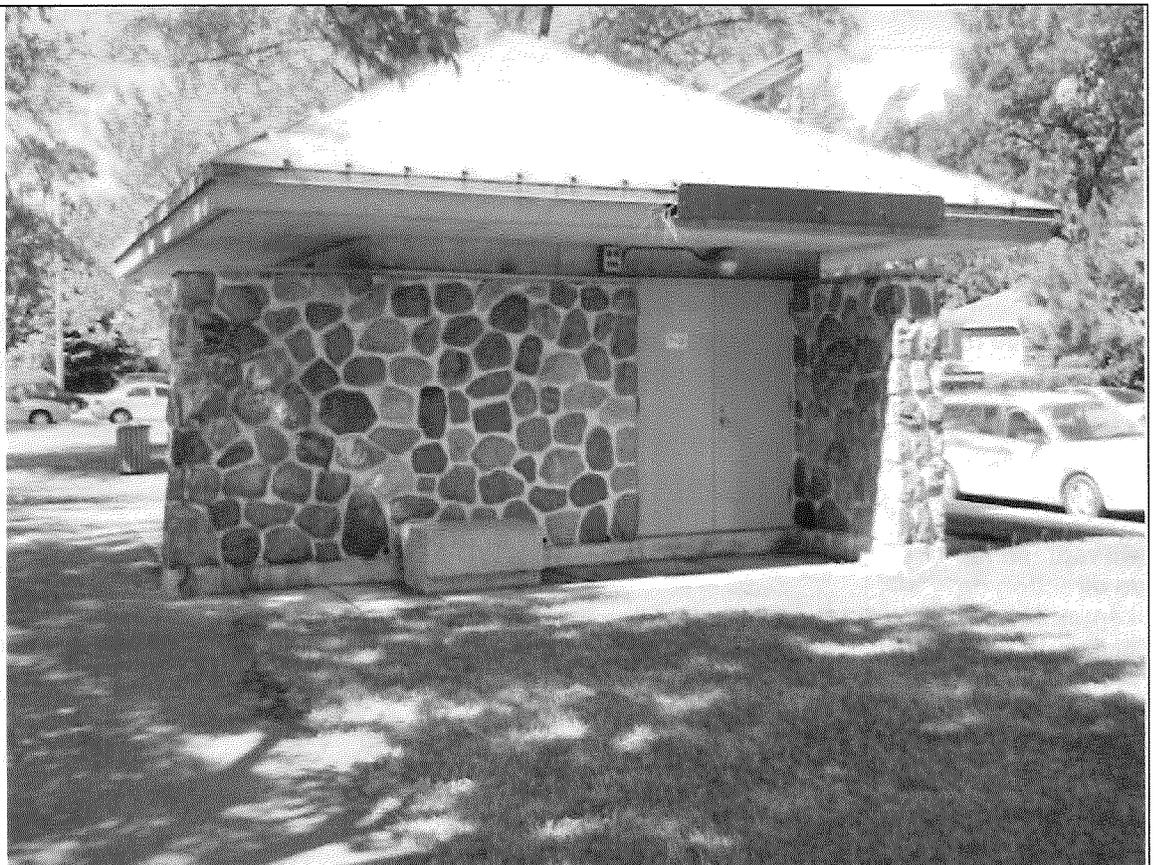
Photo no : 6

Édicule Hénault (Régulateur 3330-1D)\* à l'intersection de la rue Perras, du boulevard Léger et de l'Avenue Hénault.
