Objet : Demande d'accès à l'information en lien avec La Vallée du Faubourg (T.T.G. Construction Inc).

1. Identification

N° intervention : 300797637	Type d'intervention : Inspection
N° gestion documentaire : 7430-15-01-02924-00	N° du rapport d'inspection : 401037379
N° demande : 200364700	Type de demande : Plainte à car. environnemental
But de l'inspection : Vérifier le bien-fondé de la plainte concernant des travaux dans un milieu humide.

No de gestion documentaire : 7430-15-01-02924-00

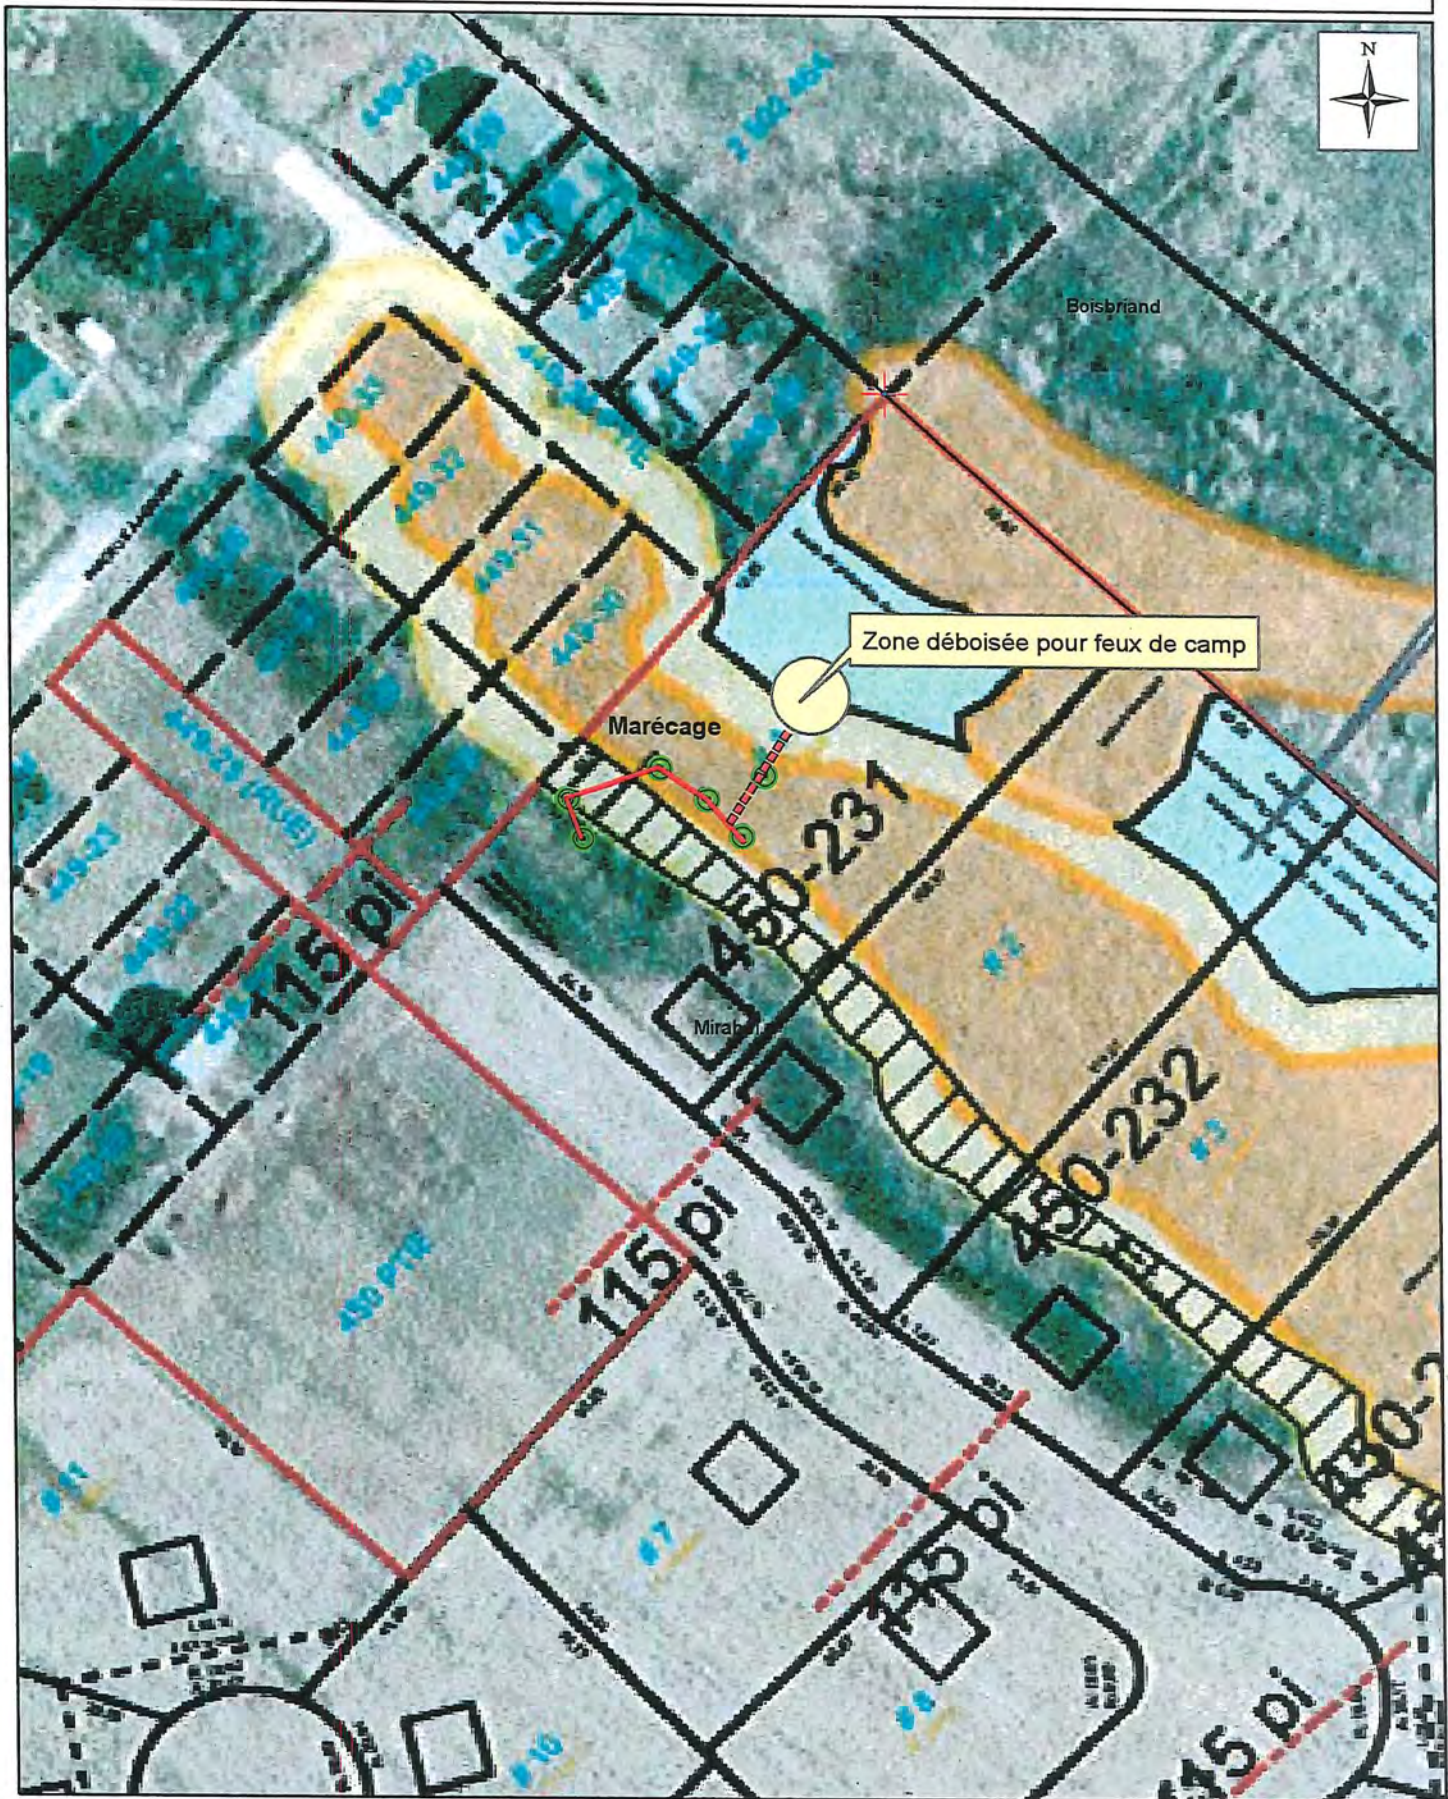
Plan 1 : délimitation des travaux, inspection du 28 mai 2013

Sur ArcGIS, je transpose les points GPS délimitant le remblai sur le plan réalisé par la firme 23-24 en 2007, provenant du dossier 7430-15-01-02173-00. Je constate qu'une partie du remblai empiète dans le marécage.

Toujours sur ArcGIS, je constate que la zone déboisée pour le feu de camp fait partie de la zone de compensation où aucuns travaux ne devaient être effectués.

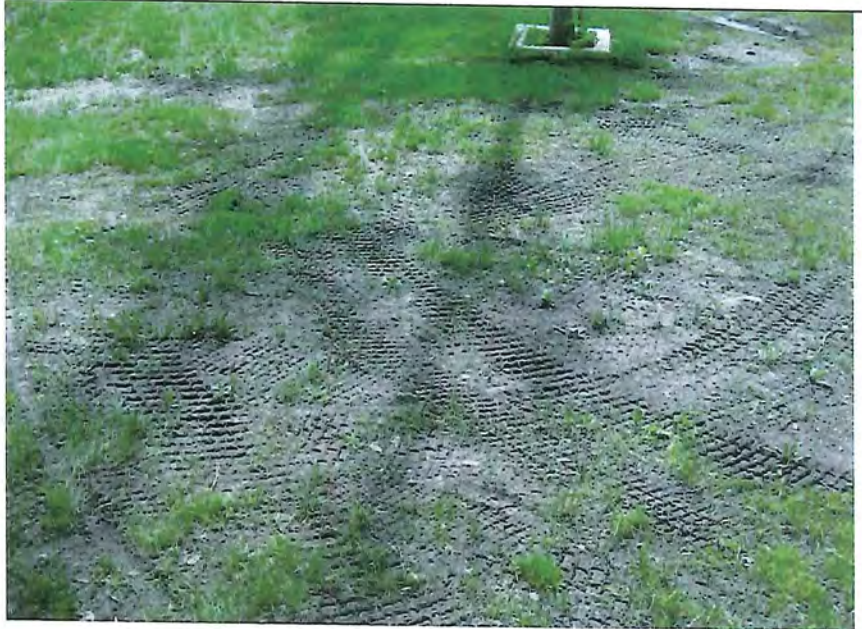
Photo no : 1

Je constate la présence de traces de pneus récentes situées à proximité d'un petit bâtiment abritant des poules et des oies (photos 1-2). Le bâtiment semble avoir été aménagé récemment. Je constate que l'enclos du bâtiment a été installé dans le milieu inondé identifié comme un marécage dans le rapport de 23-24 (photo 3).

Traces récentes de pneus à proximité du petit bâtiment.

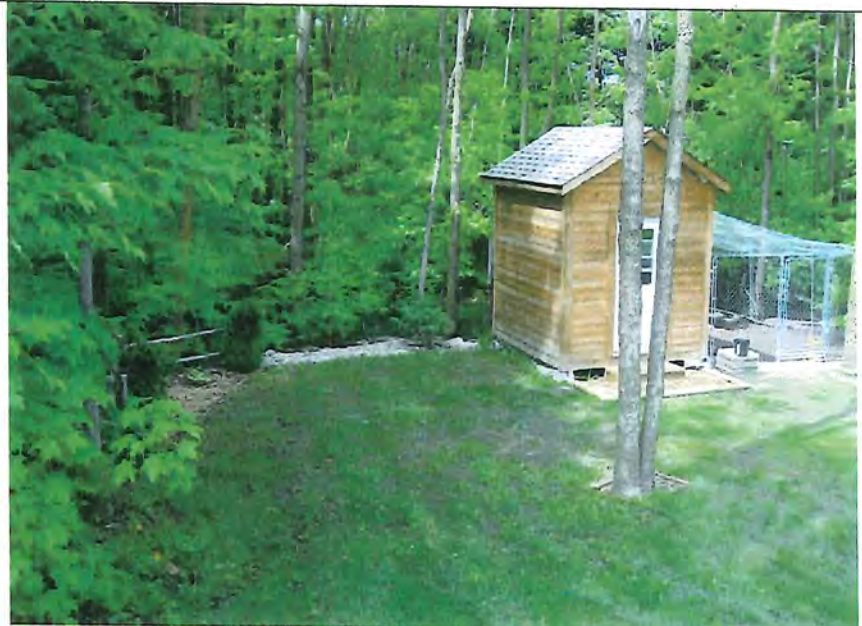
Photo no : 2

Petit bâtiment qui semble avoir été construit récemment.

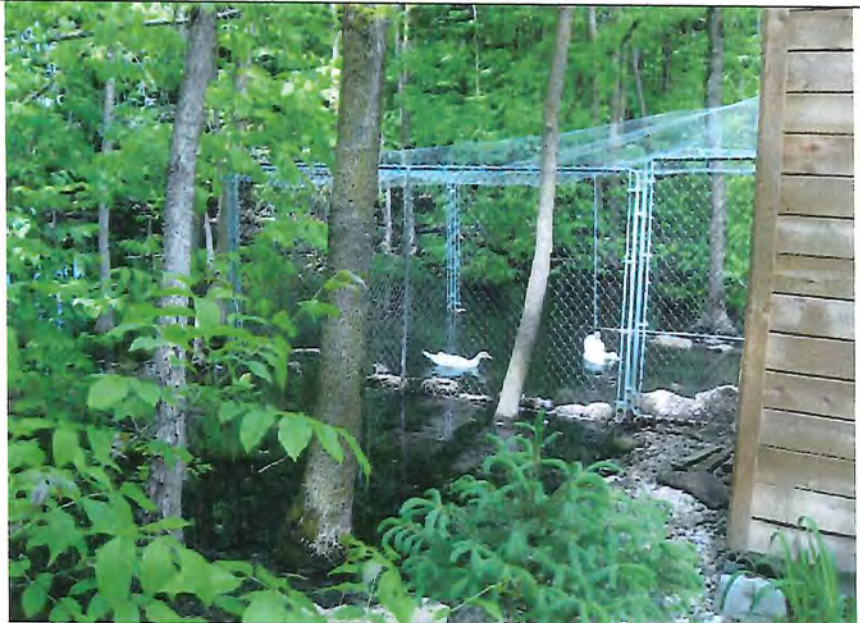
Photo no : 3

Enclos empiétant dans le marécage.

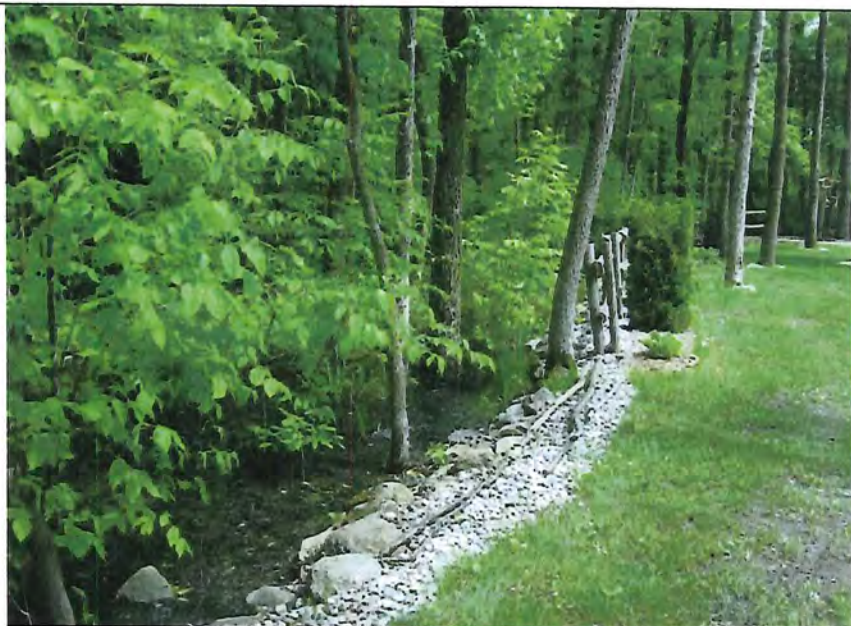
Photo no : 4

J'observe la présence d'un remblai d'une hauteur de 10-15 cm sur le terrain (photo 4). Je délimite le remblai à l'aide de points GPS. J'identifie des espèces facultatives des milieux humides : *Acer rubrum* et *Onoclea sensibilis* et une espèce obligée des milieux humides : *Acer saccharinum*. Une ligne de mousse est présente sur les arbres et leurs racines sont hors sol. Le milieu est présentement inondé et l'eau atteint la limite du remblai. De plus, la topographie des terrains avoisinants favorise l'accumulation de l'eau à cet endroit. En me fiant au *Guide d'analyse des projets dans les écosystèmes aquatiques, humides et riverains assujettis à l'article 22 de la LQE*, je confirme qu'il s'agit d'un marécage. La présence de gazon sur le remblai m'indique que les travaux de remblayage ont été réalisés il y a plusieurs semaines, voire plusieurs mois. Certains arbres sur le terrain ont été entourés d'un boîtier, afin de protéger les racines (photo 5). Sur ces arbres, je constate la présence de mousse m'indiquant que l'eau monte jusqu'à eux (photo 6).

Remblai d'une hauteur de 10-15 cm. La présence de gazon indique que les travaux ont été effectués il y a plusieurs semaines voire plusieurs mois.

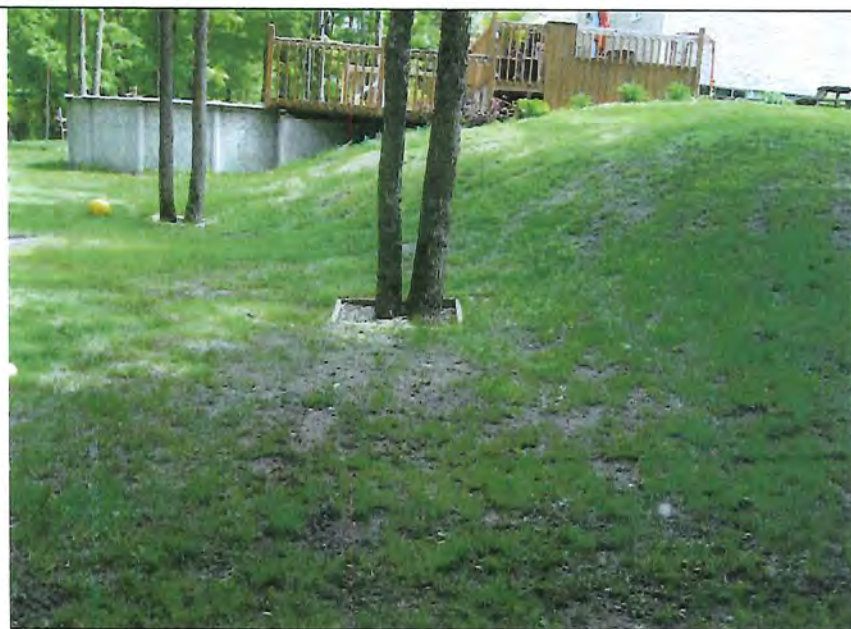
Photo no : 5

Arbres protégés du remblai avec l'aide d'un boîtier.

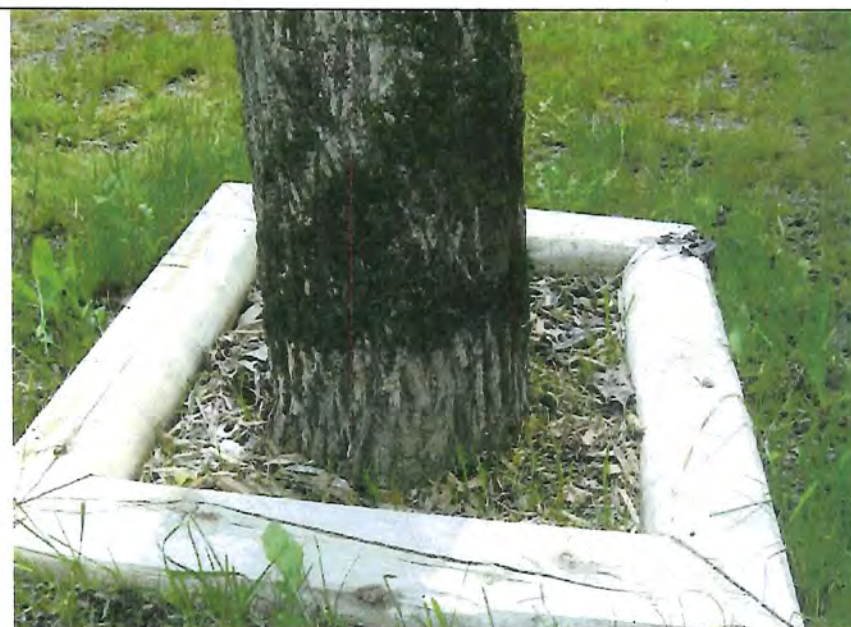
Photo no : 6

Présence de mousse sur l'arbre, indiquant la présence d'eau avant l'aménagement du remblai.

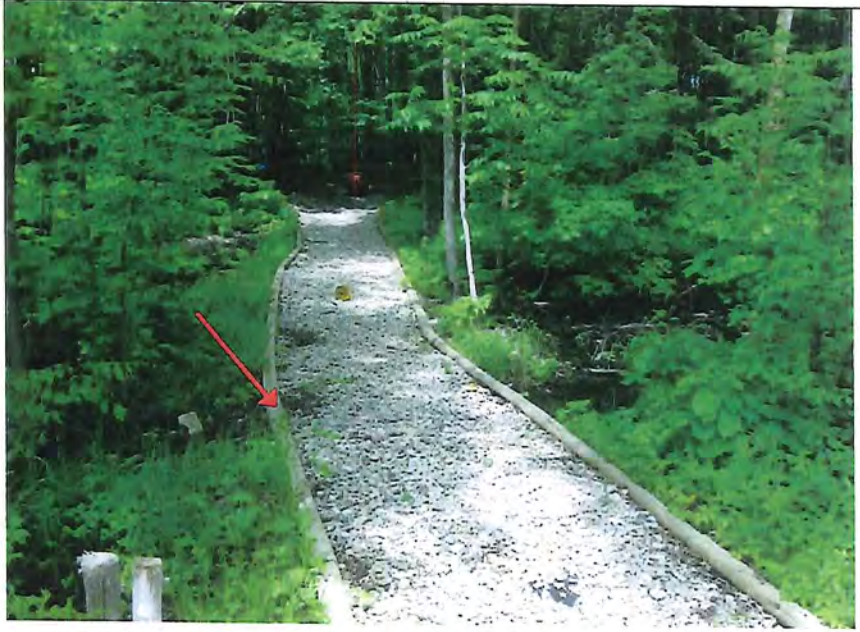
Photo no : 7

Un sentier en cailloux traverse perpendiculairement le marécage (photos 7-8). Il a probablement été aménagé après la construction de la résidence en 2008. Un ponceau a été installé, mais l'eau s'accumule en amont (photo 9). De plus, je constate qu'au bout du sentier, une zone forestière a été dégagée afin d'aménager un endroit où faire des feux de camp. À cet endroit, j'observe de nombreuses bûches, un rond de foyer et des chaises pliantes (photo 10).

Sentier aménagé dans le marécage.

Flèche rouge : ponceau

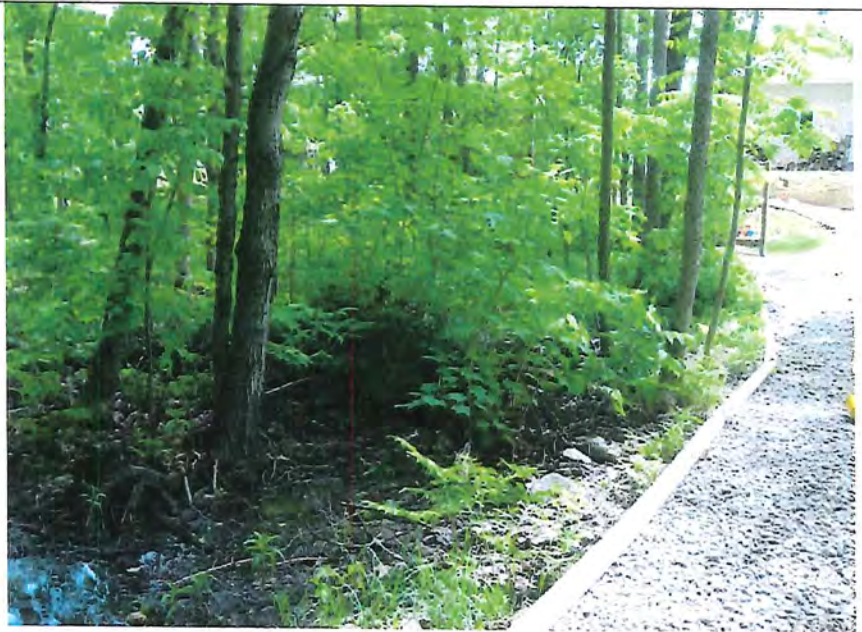
Sentier aménagé dans le marécage.

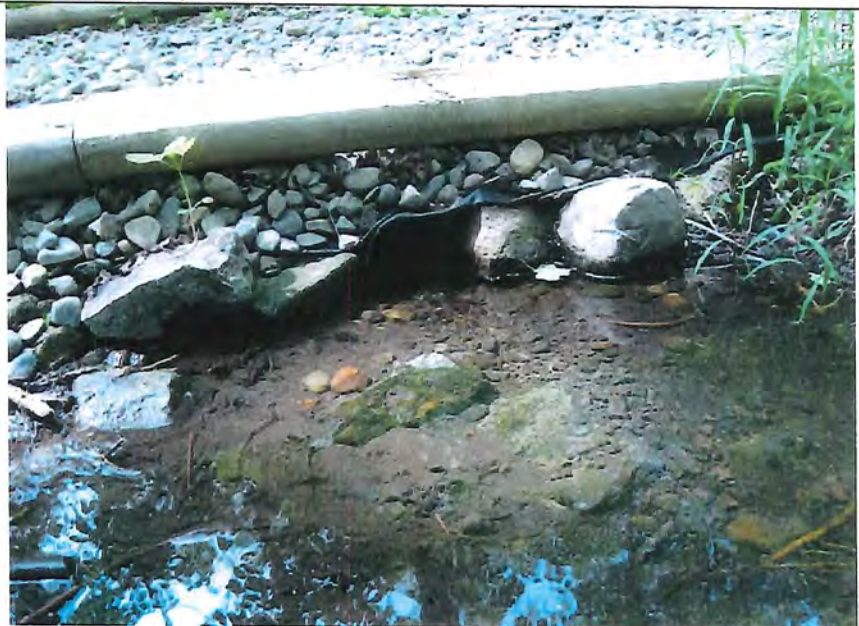
Photo no : 9

Ponceau aménagé dans le marécage.
L'eau s'accumule en amont.

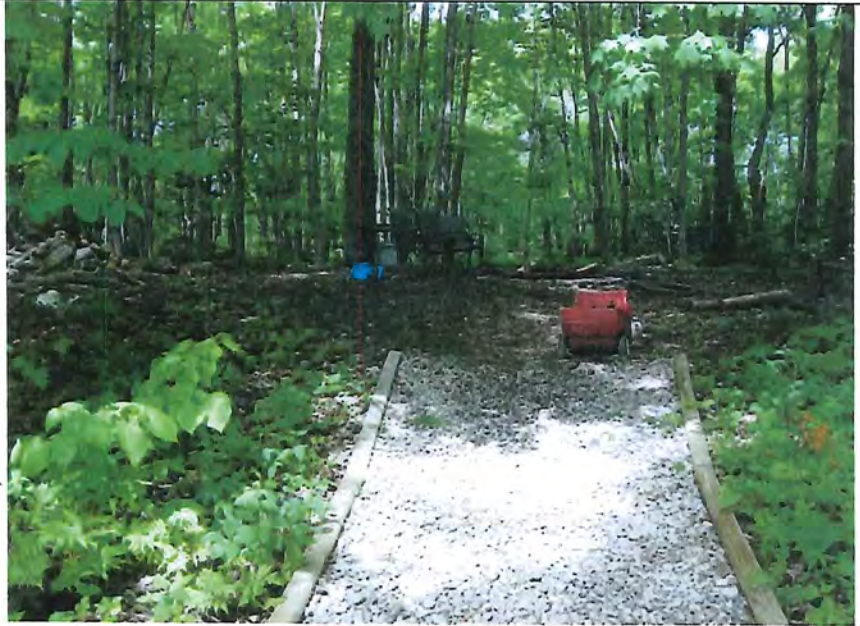
Photo no : 10

Déboisement et sentier dans la zone de compensation (voir croquis).

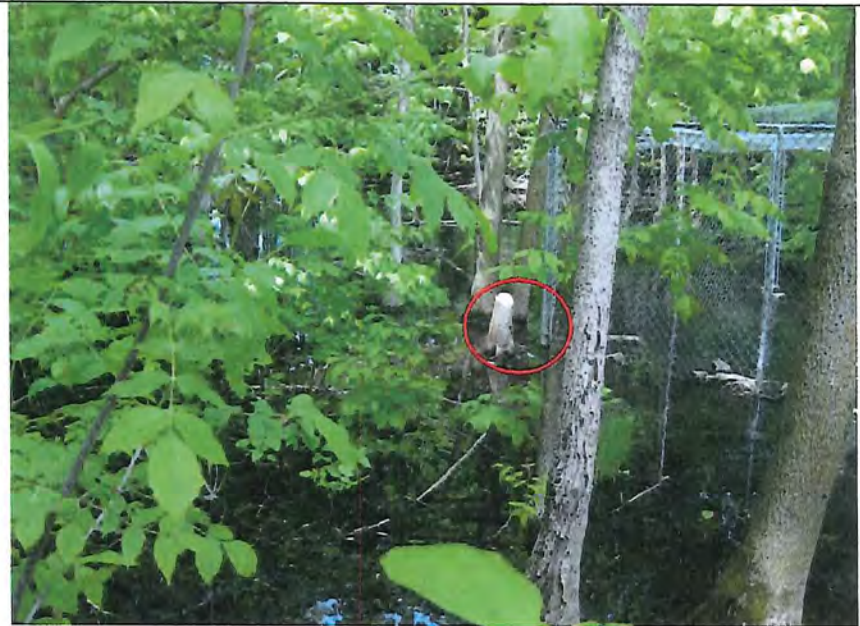
Photo no : 11

En retournant vis-à-vis le bâtiment abritant les oies et poules, je constate que des troncs d'arbres ont été coupés récemment dans le marécage (photo 11).

Cercle rouge : tronc d'arbre coupé récemment dans le marécage.

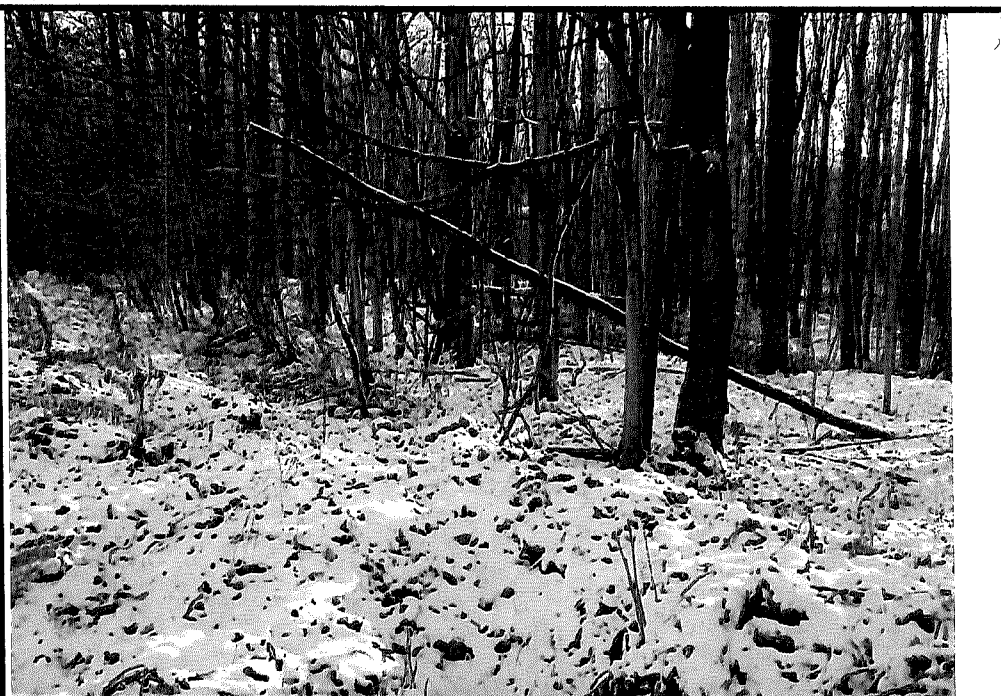
Photo #1:

Milieu humide non perturbé

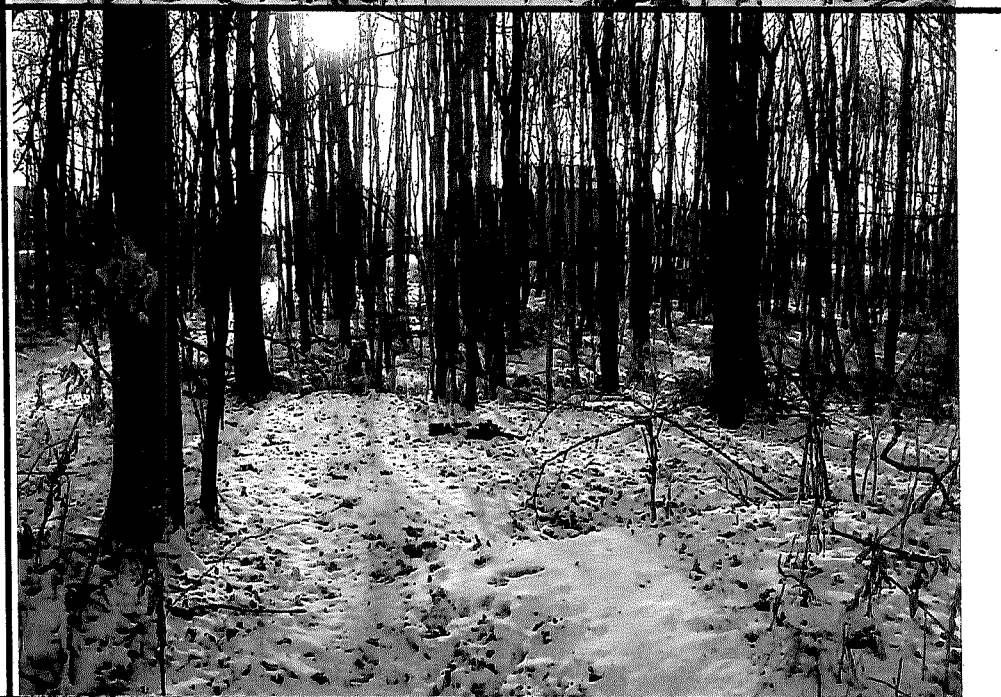
Photo #2:

idem

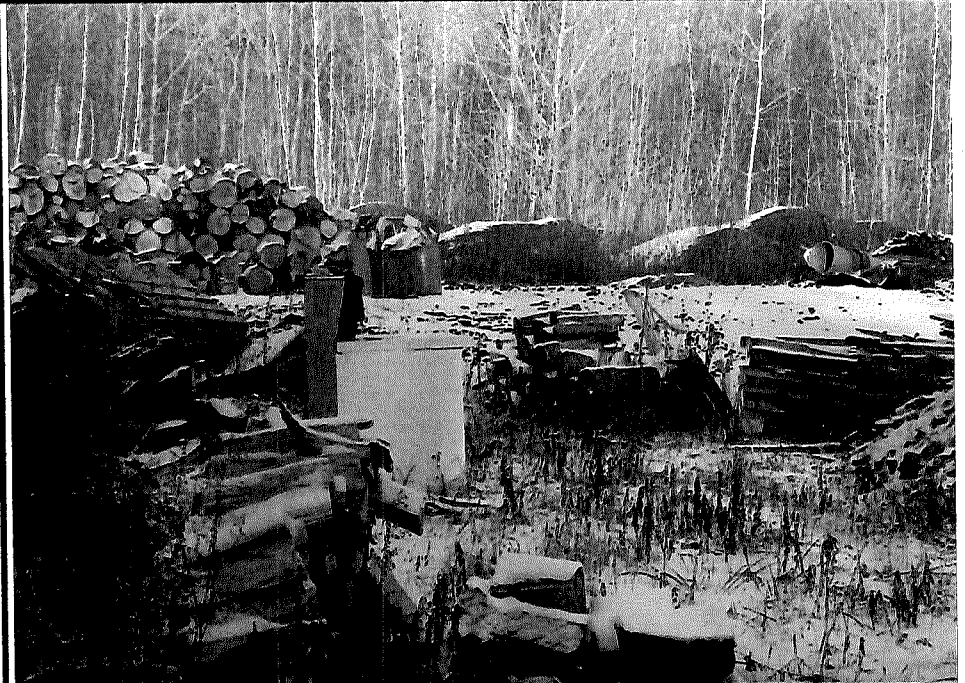
Photo #9

Je me suis éloigné plus haut dans la rue Touchette et j'ai à nouveau entré dans la zone de conservation. Il y a un chemin qui la traverse (Photo 4). Un écoulement d'eau ayant un lit bien défini avec une planche au fond pour le traverser bloque le chemin (Photo 5). L'écoulement se termine dans le milieu humide. Dans la rive de l'écoulement, il y a un morceau de ferraille (Photo 6). Au fond du terrain, j'ai constaté la présence d'environ 56 blocs de béton, d'une dizaine de barils vide, de bois et d'un four (Photo 7, 8 et 9).

Bois, four

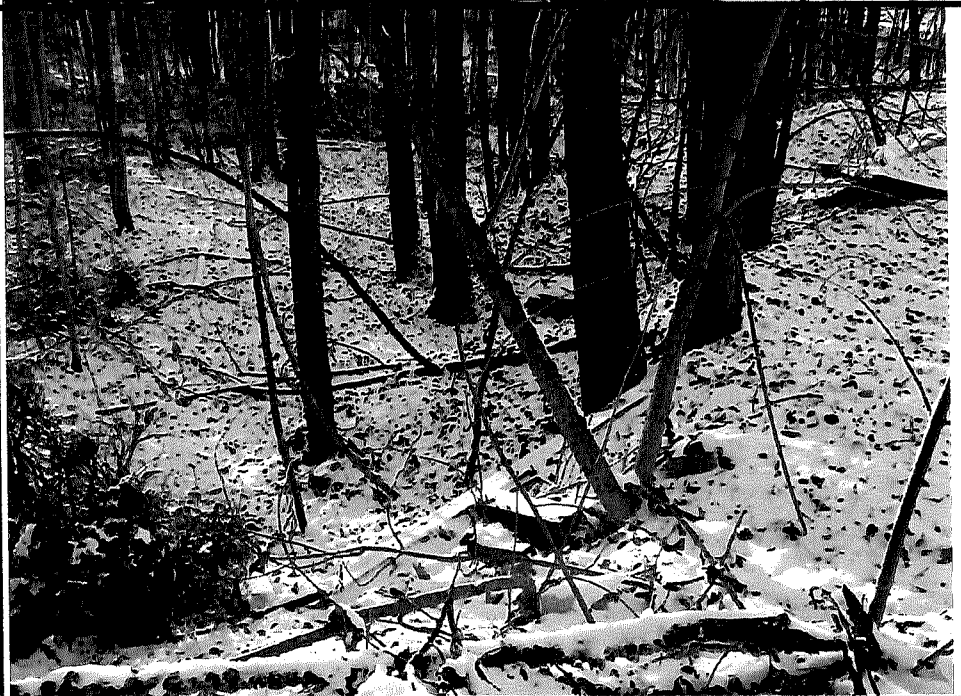
Photo # 10 :

J'ai ensuite été dans la section de la zone terrestre compensatoire se trouvant au bout de la rue Larivière. Il n'y a aucun signe de travaux récents (Photo 10).

Je n'ai noté aucunes traces de travaux récents à proximité de la zone compensatoire.
