Objet : Demande d'accès à l'information concernant des travaux dans un milieu humide,
Montée Morel à Sainte-Sophie

1 Identification

N° intervention : 300918708 Type d'intervention : Inspection
N° gestion documentaire : 7430-15-01-03094-03 N° du rapport d'inspection : 401186902
N° demande : 200412078 Type de demande : Plainte à car. environnemental
But de l'inspection : Vérifier de bien-fondé de la plainte du 3 septembre 2014 concernant l'excavation d'une tranchée (en 2010) dans un milieu humide derrière les résidences de la rue Kim.

**Objet : Excavation d'une tranchée dans une tourbière, au projet
domiciliaire de la rue Kim, à Sainte-Sophie.**

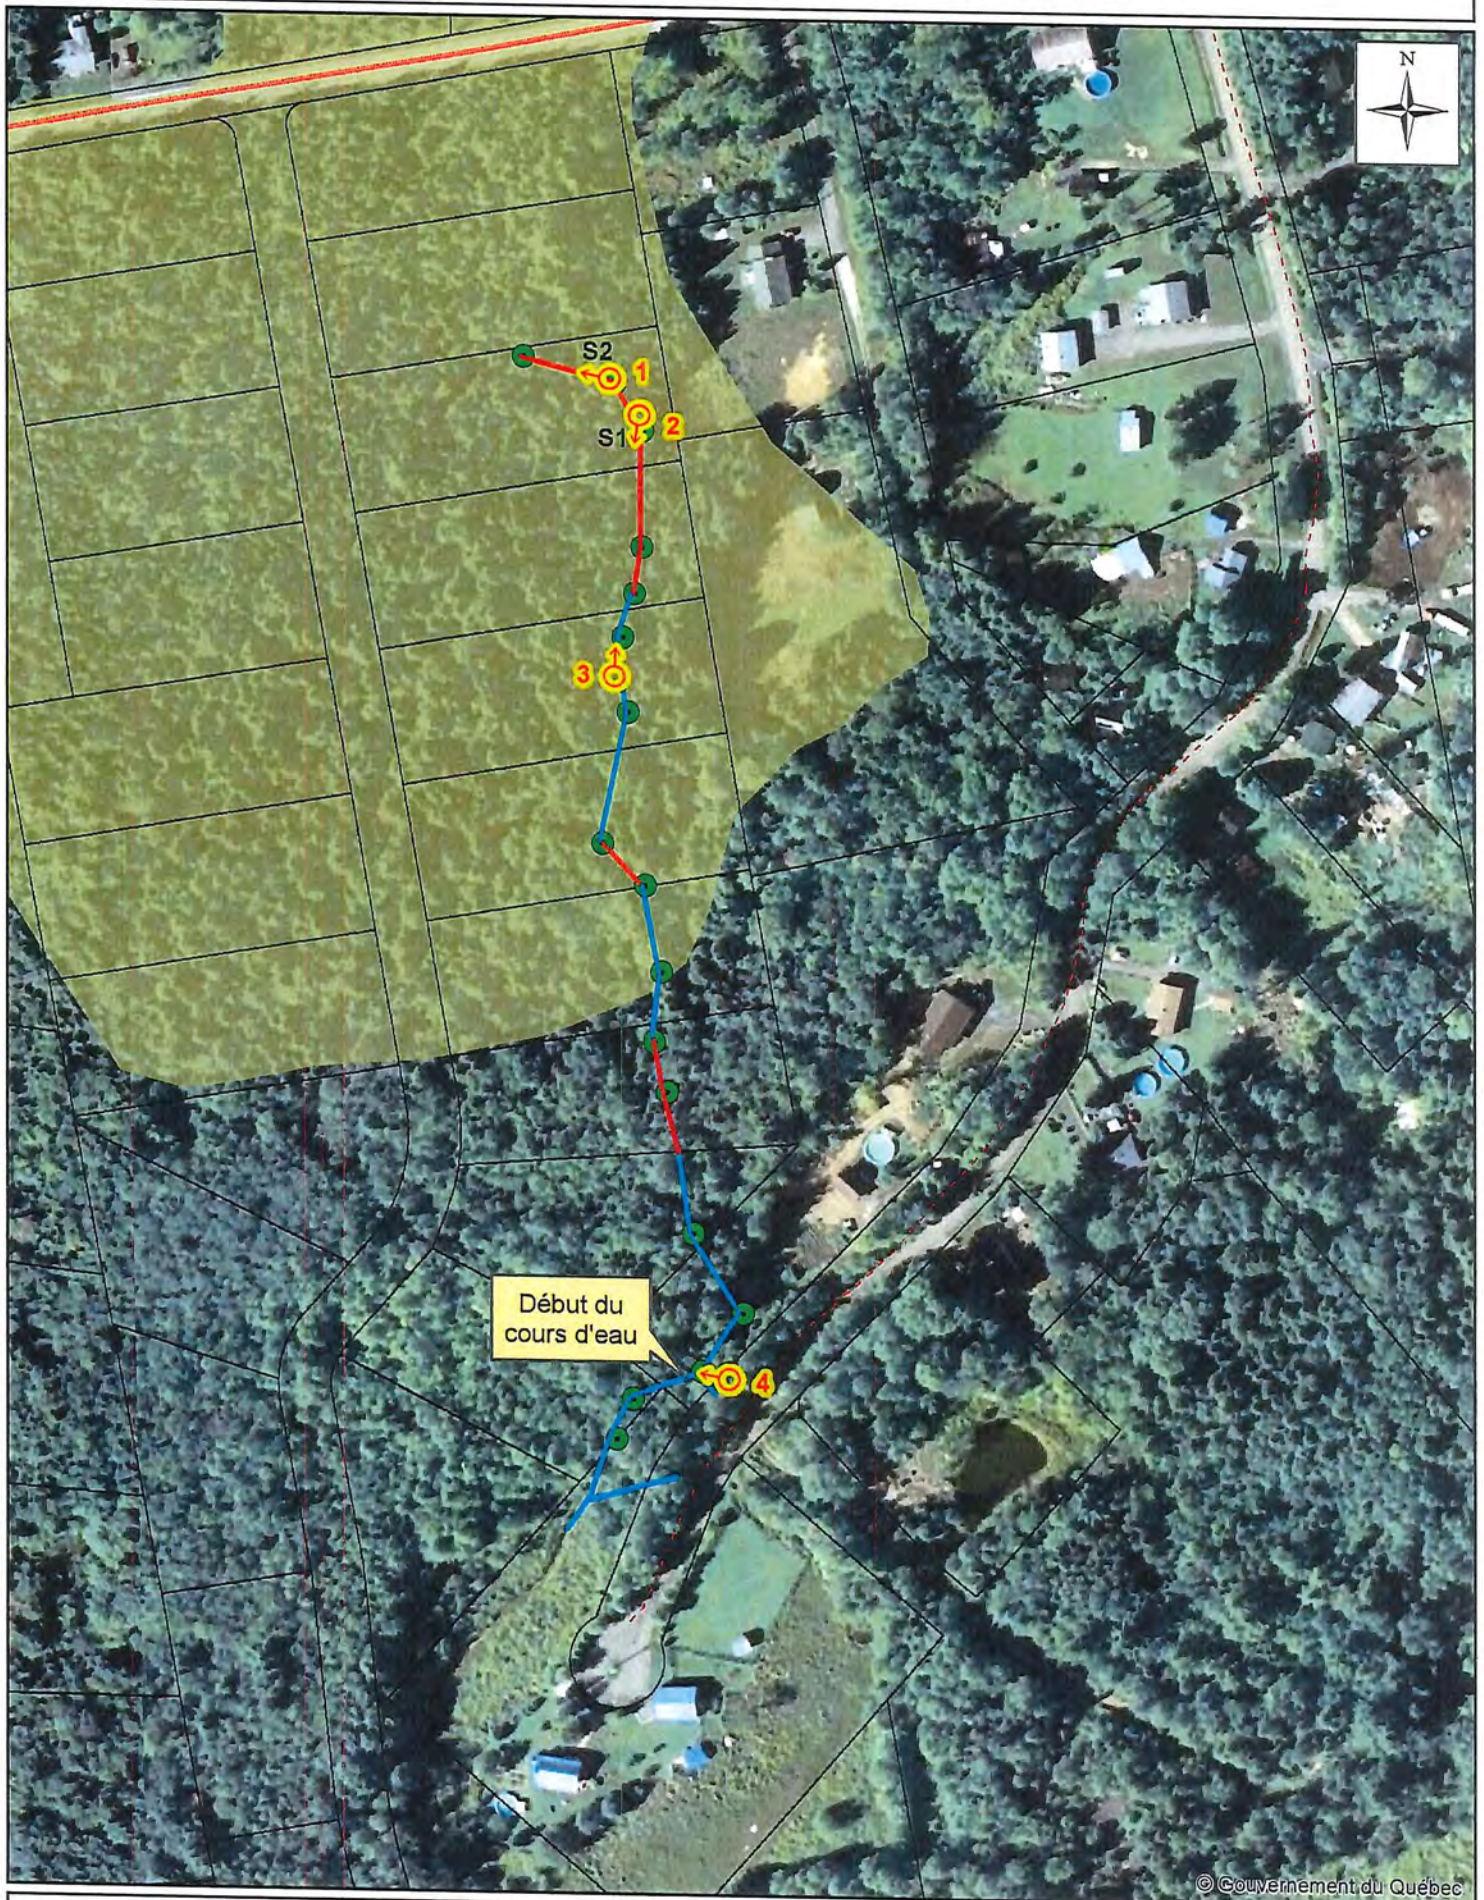
Délimitation des travaux et angles de prise de vue des photographies, inspection du 8 octobre 2014

À la fin de la tranchée, l'écoulement de l'eau se poursuit, en direction sud. Je détermine qu'il ne s'agit pas d'un cours d'eau, puisqu'il n'y a pas de lit d'écoulement bien défini (photo 3). Je suis le ruissellement de surface et constate la présence d'autres sections de tranchée (voir croquis). À plusieurs endroits, l'eau se disperse dans la tourbière, avant de rejoindre à nouveau l'écoulement de surface. L'un des terrains résidentiels, qui n'a pas de tranchée, est en partie inondé.

En géoréférençant mes points GPS sur le logiciel ArcGIS, je constate que les tranchées ont été aménagées sur les lots 4 246 965, 4 246 966, 4 246 968 et 4 310 933 du Cadastre du Québec. De plus, je constate que le milieu humide est cartographié.

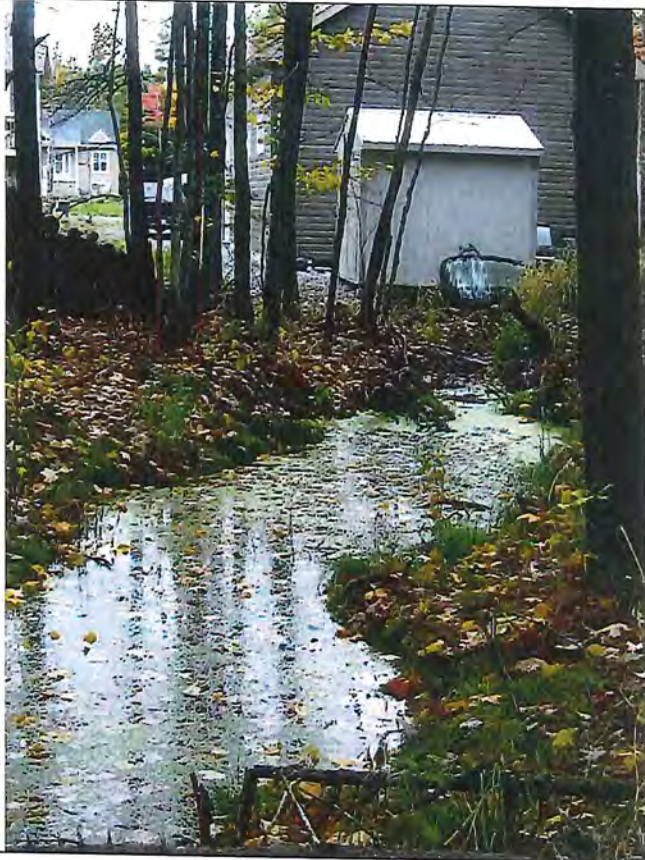
Photo no : 1

Je constate la présence d'une tranchée d'environ 1,5 m de largeur x 0,5 m de profondeur, sur une longueur d'environ 90 mètres. Celle-ci débute derrière le garage du 53-54. L'eau dans la tranchée est presque stagnante et est recouverte de *Lemna minor*. La présence d'arbustes matures et de végétation herbacée en bordure de la dépression m'indique que les travaux ne sont pas récents (photo 2).

Tranchée débutant derrière le garage de la résidence située au 110, rue Kim.

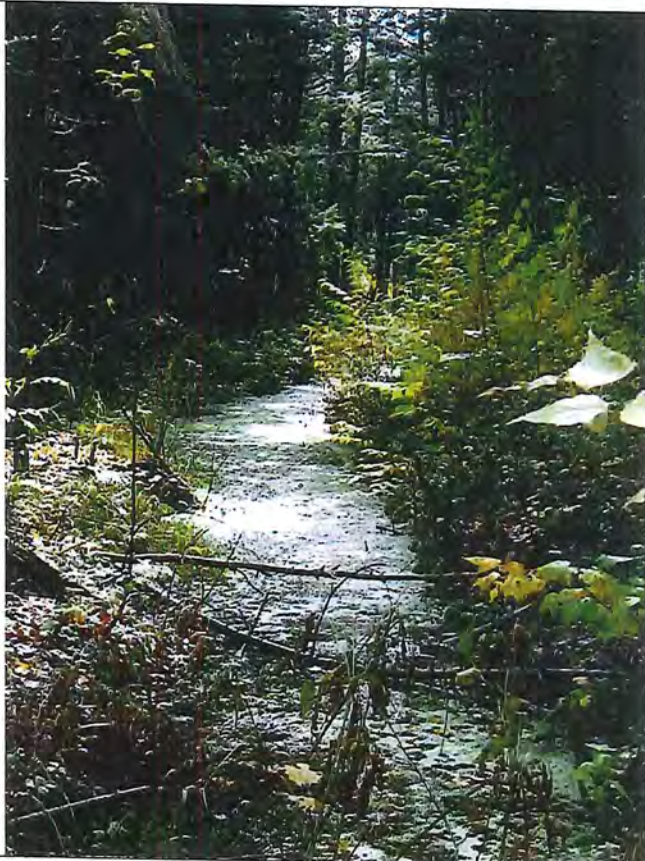
Photo no : 2

Selon le plaignant, les travaux ont été réalisés en 2010. La présence d'arbustes matures en bordure de la tranchée appuie cette information.

L'eau dans la tranchée est presque stagnante et est recouverte de *Lemna minor*. La présence d'arbustes matures et de végétation herbacée en bordure de la dépression m'indique que les travaux ne sont pas récents.

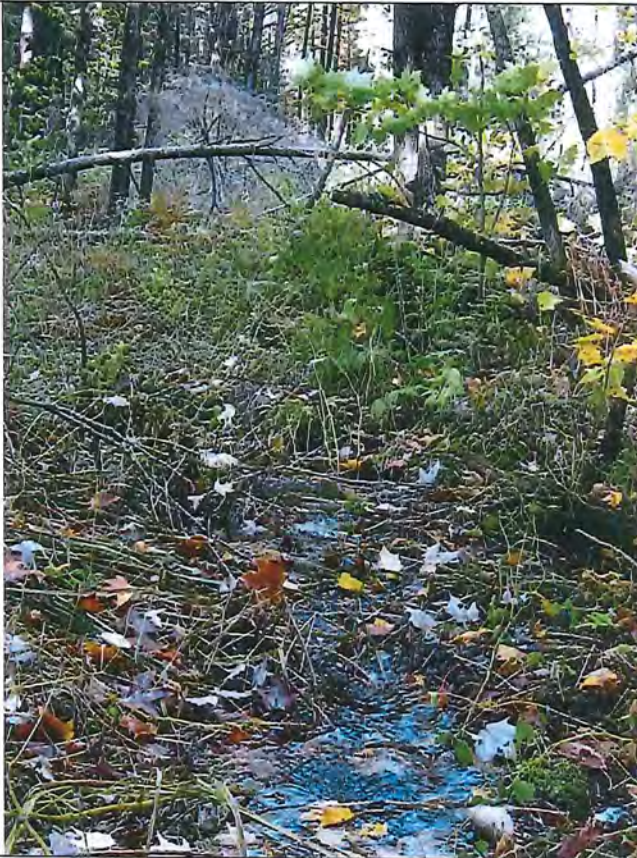
Photo no : 3

À la fin de la tranchée, l'écoulement de l'eau se poursuit, en direction sud. Je détermine qu'il ne s'agit pas d'un cours d'eau, puisque le lit d'écoulement n'est pas bien défini.

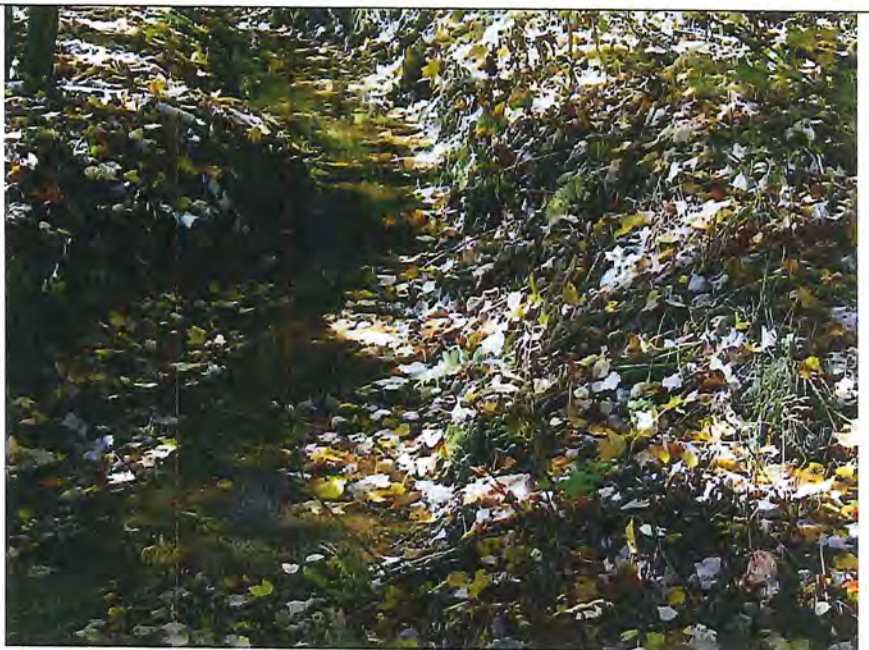
Photo no : 4

Je constate que l'écoulement se jette dans un lit d'écoulement situé à environ 250 mètres en aval de la première tranchée (photo 4).

L'écoulement se jette dans un lit d'écoulement situé à environ 250 mètres en aval de la première tranchée.
