**Objet : Demande d'accès n° 2004 53724- Réponse**

1. Rapport d'inspection, 4 septembre 2014 (7 pages);
2. Rapport d'inspection, 29 mai 2014 (2 pages);
3. Rapport d'inspection, 2 mai 2014 (8 pages);
4. Rapport d'inspection, 7 mars 2014 (6 pages);
5. Avis de non-conformité, 10 février 2014 (2 pages);
6. Rapport d'inspection, 6 décembre 2013 (12 pages);

N° intervention : 300890211	Type d'intervention : Inspection pour suivi de manquement
N° gestion documentaire : 7470-16-01-0917500	N° du rapport d'inspection : 401175760
N° demande : 200382832	Type de demande : Plainte à car. environnemental
But de l'inspection : Rivière-Beaudette - Plainte concernant le dépôt de déchets et remblai en marais-marécage, Ch Sainte-Claire

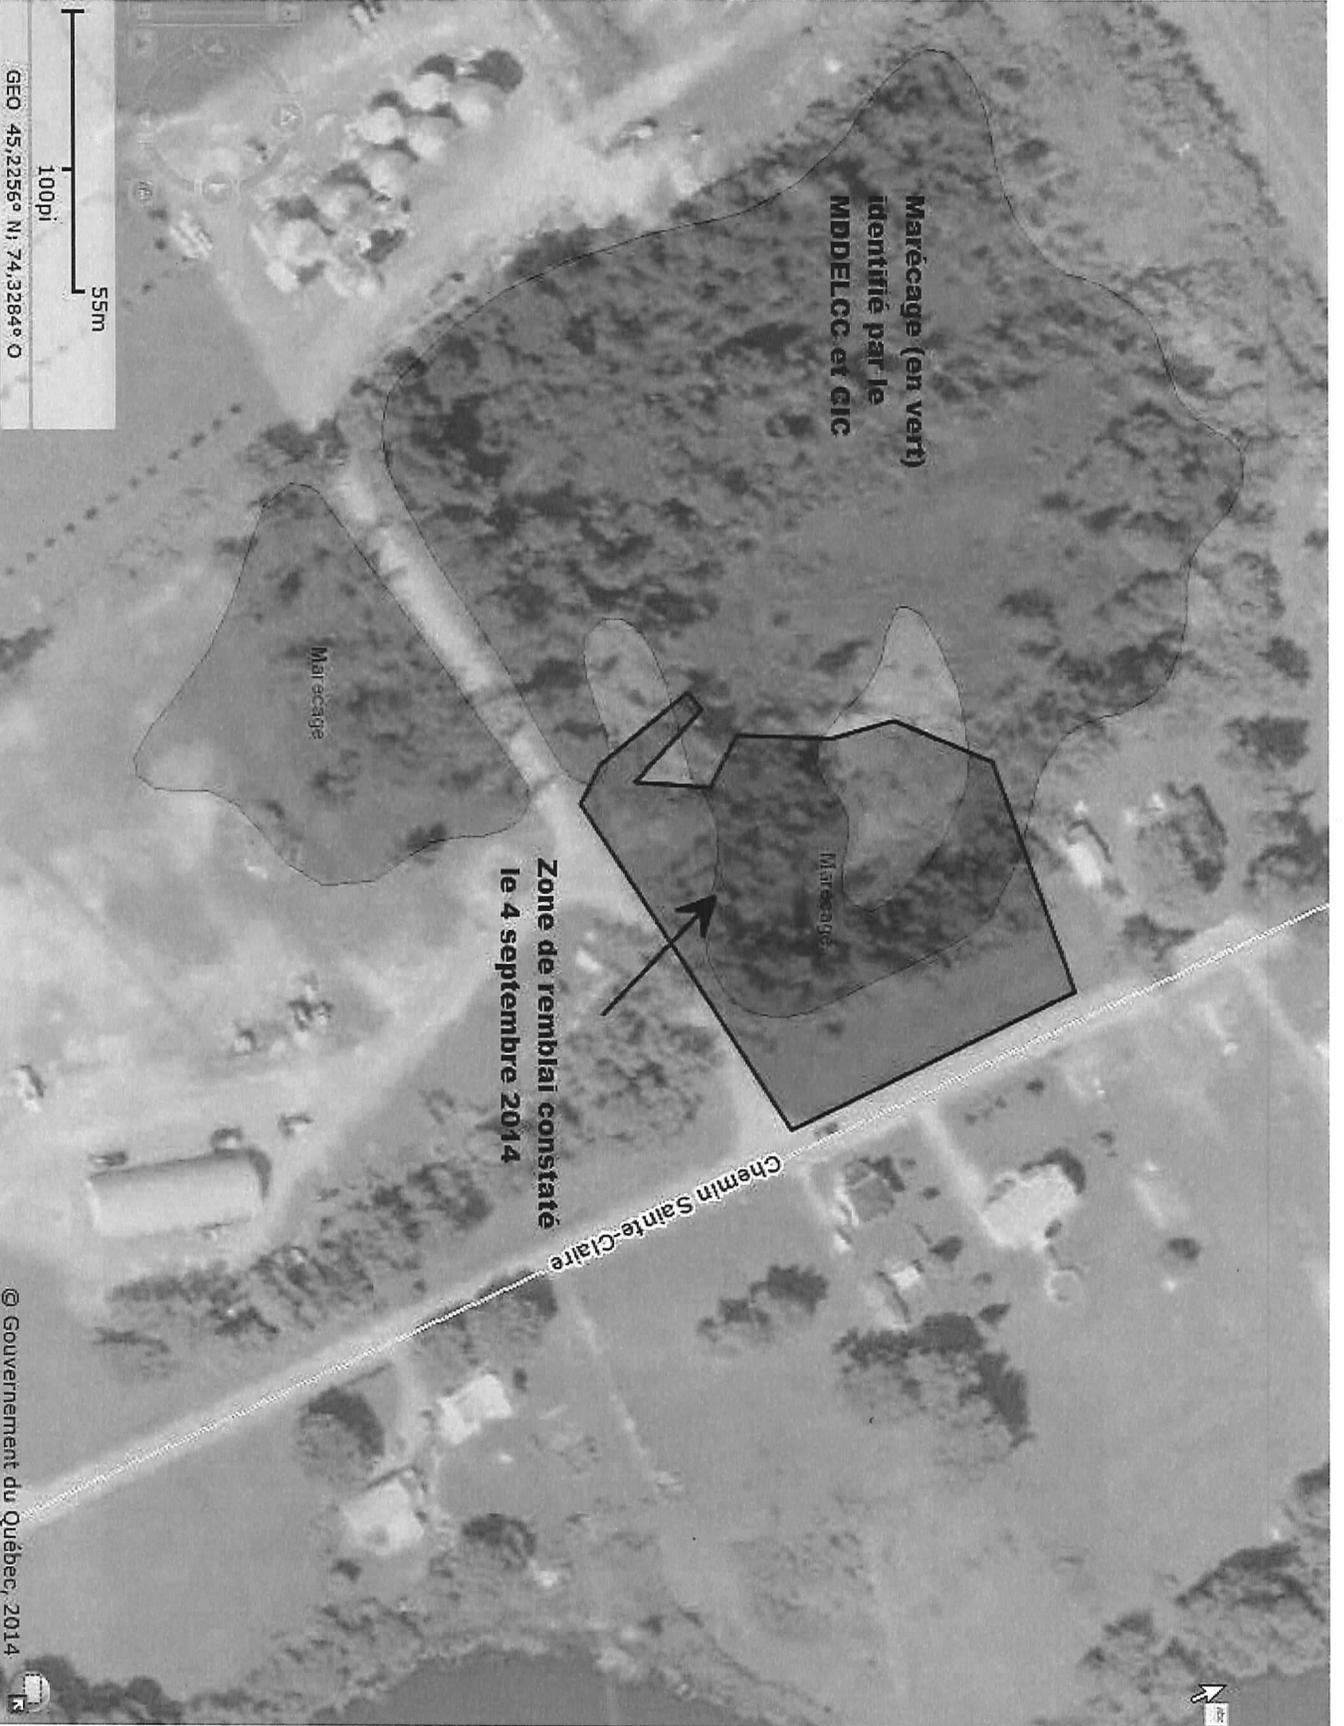
ScreenShot006.jpg

Détails du site visé par l'inspection; zone de remblai par rapport au milieu humide

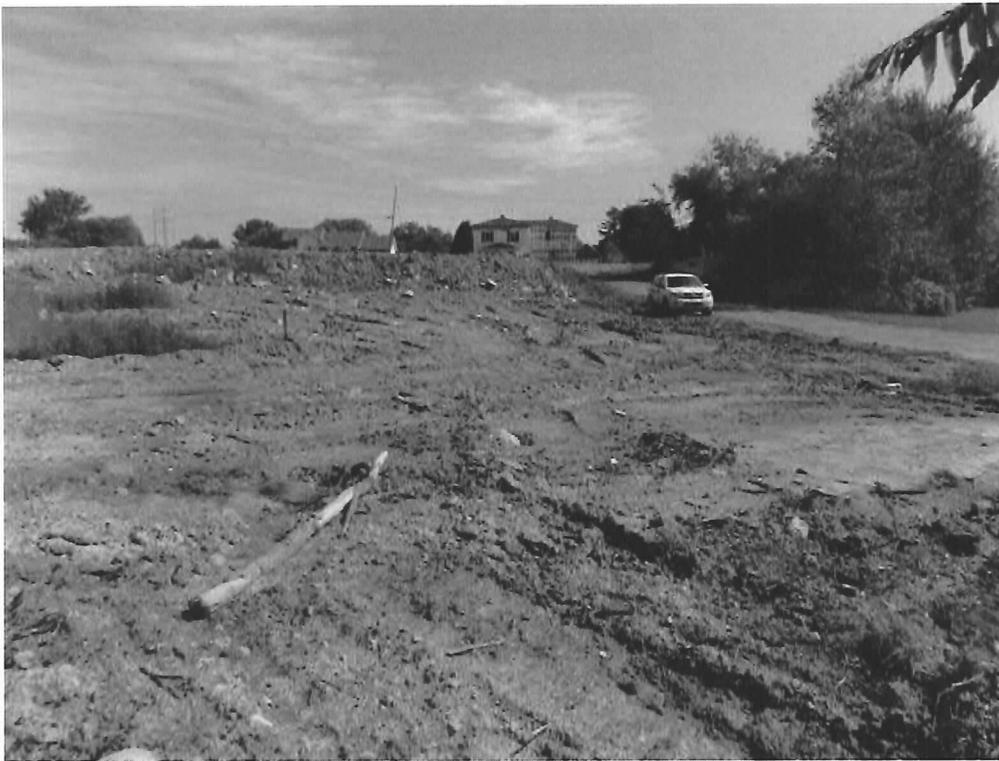
*DSC01781 (Small).JPG*

Remblai du site. Photo prise en direction Est.

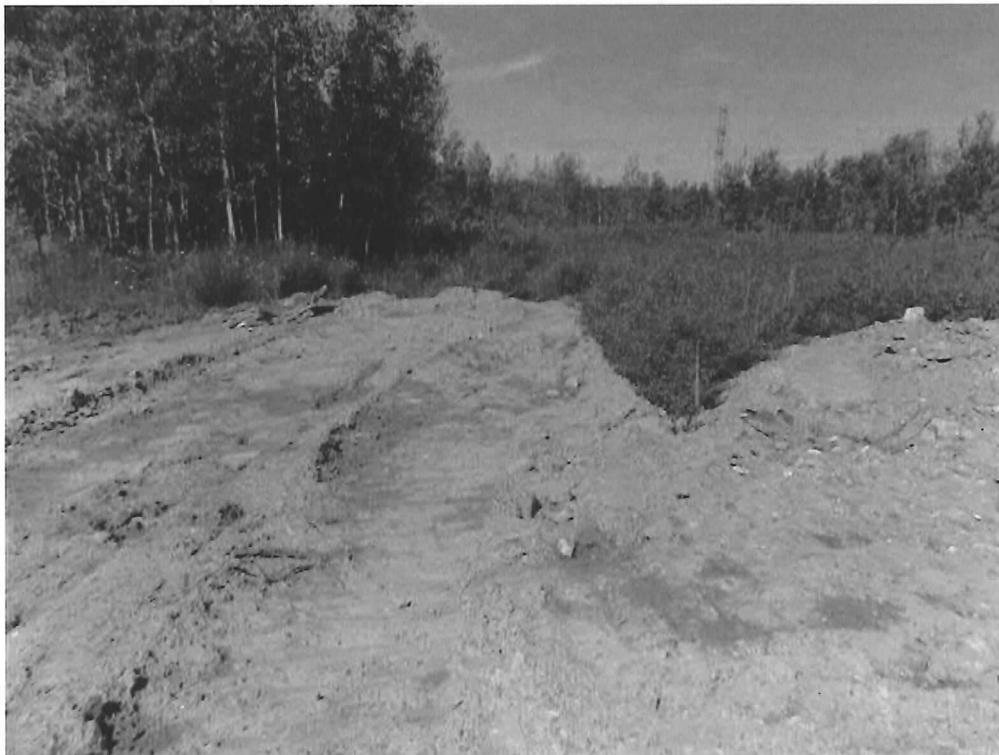
*DSC01785 (Small).JPG*

Remblai du site. Photo prise en direction Ouest.

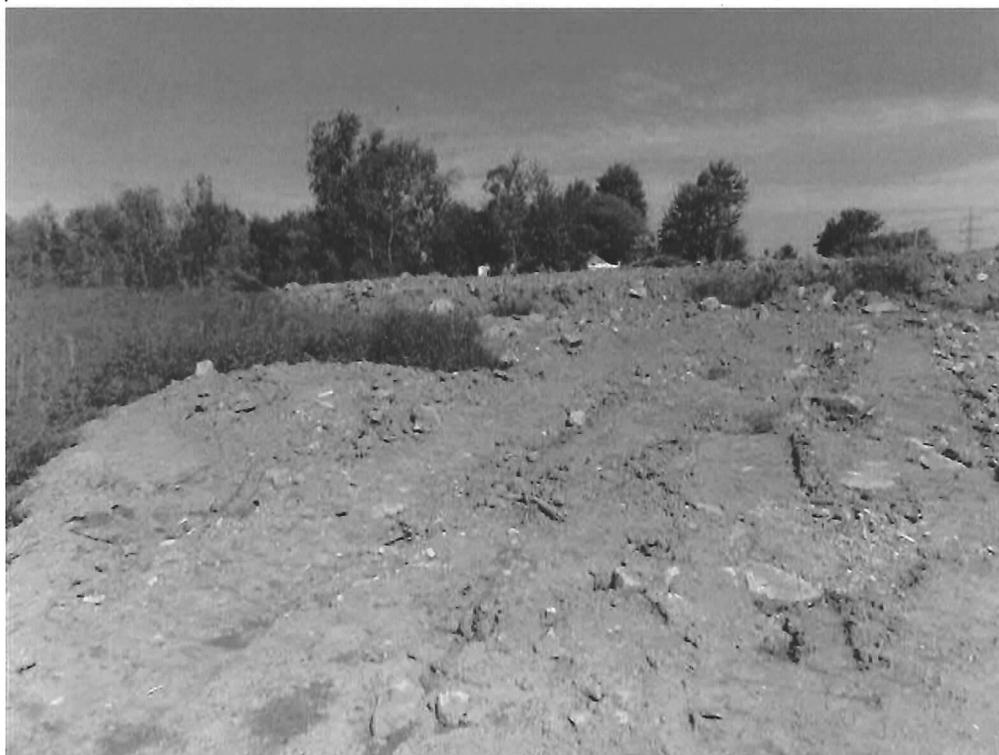
*DSC01787 (Small).JPG*

Remblai du site. Photo prise en direction Nord.

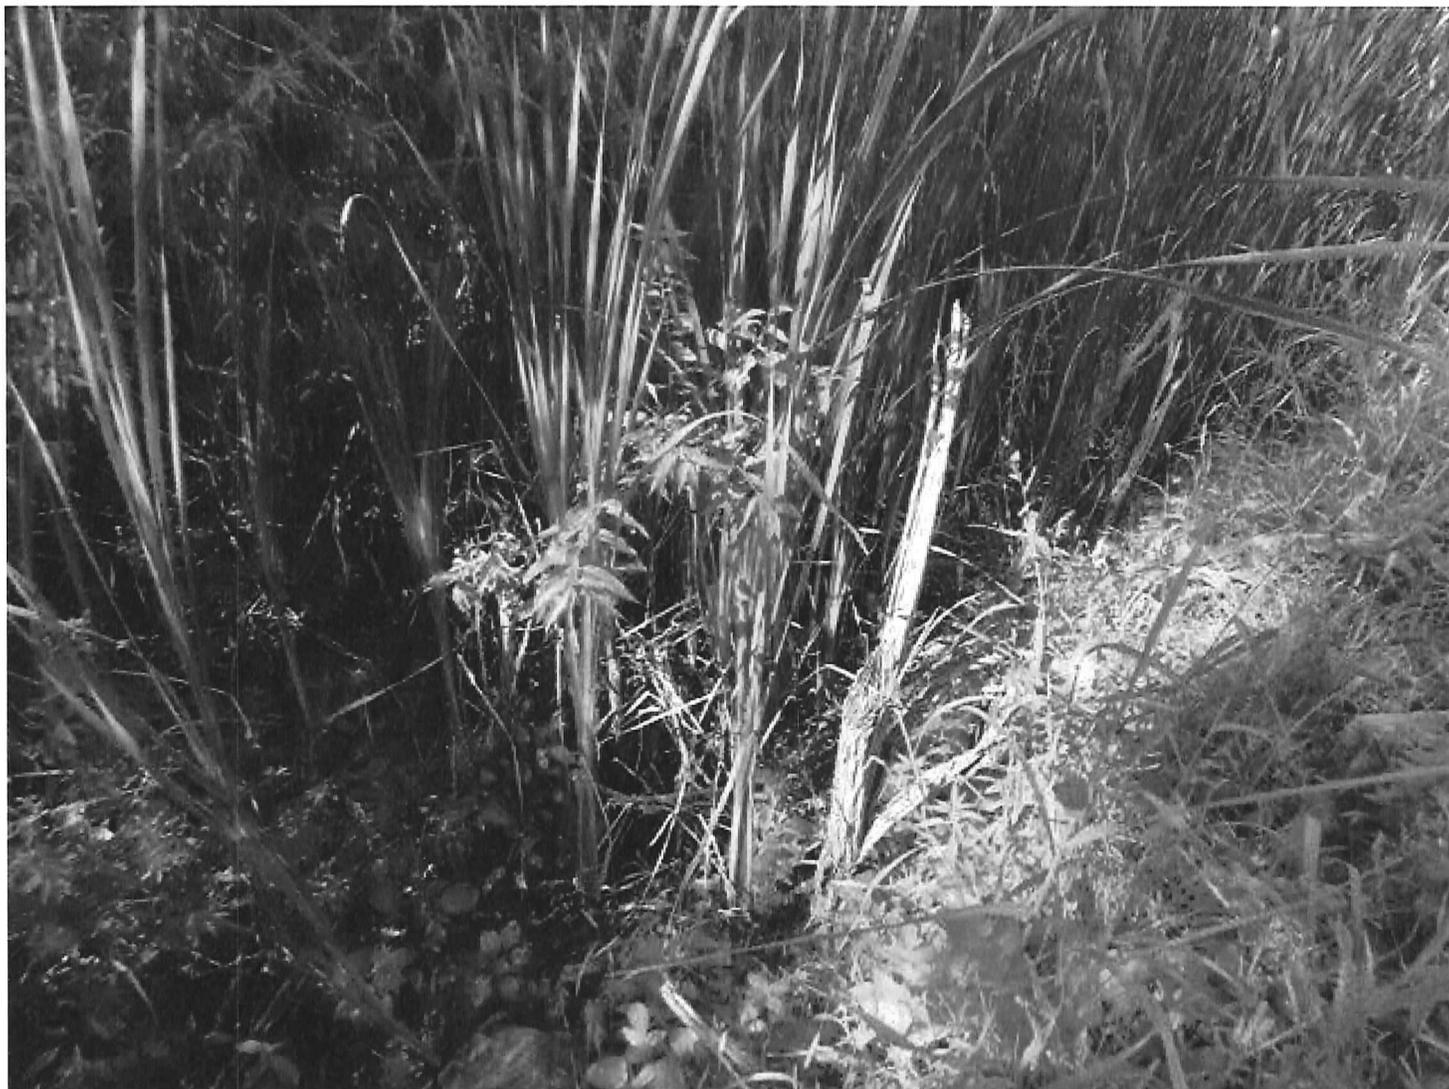
*DSC01783 (Small).JPG*

Quelques végétaux de milieu humide (marais); quenouille, impatiente du Cap.

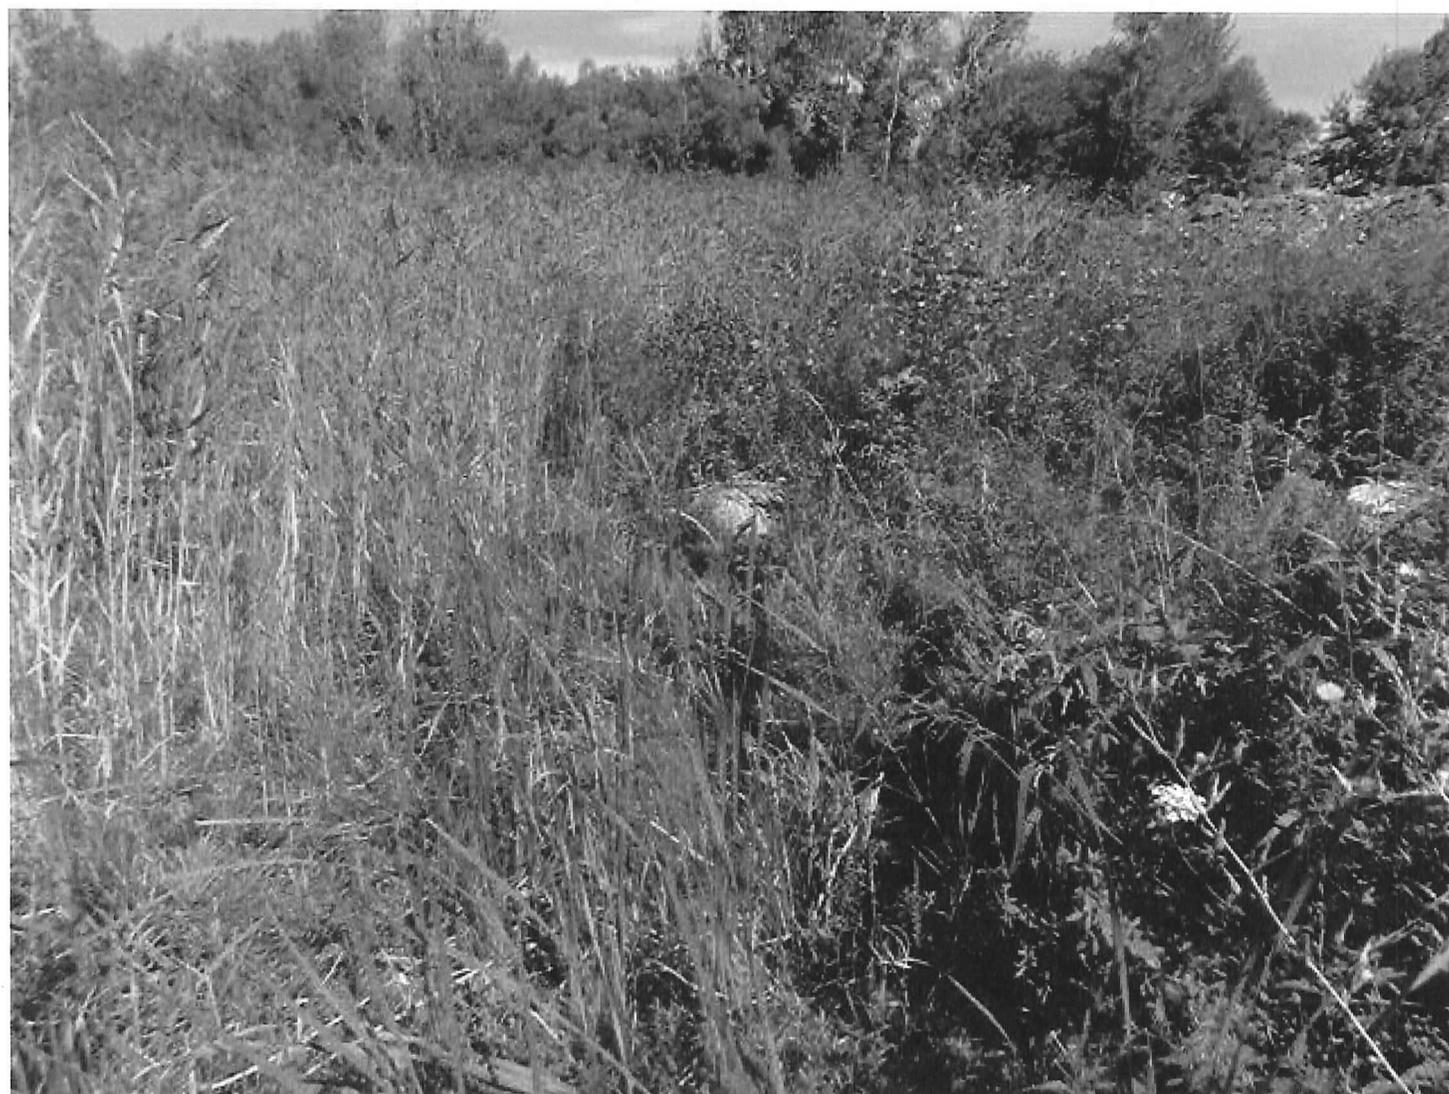
*DSC01784 (Small).JPG*

Marais, milieu humide composé principalement d'herbacées

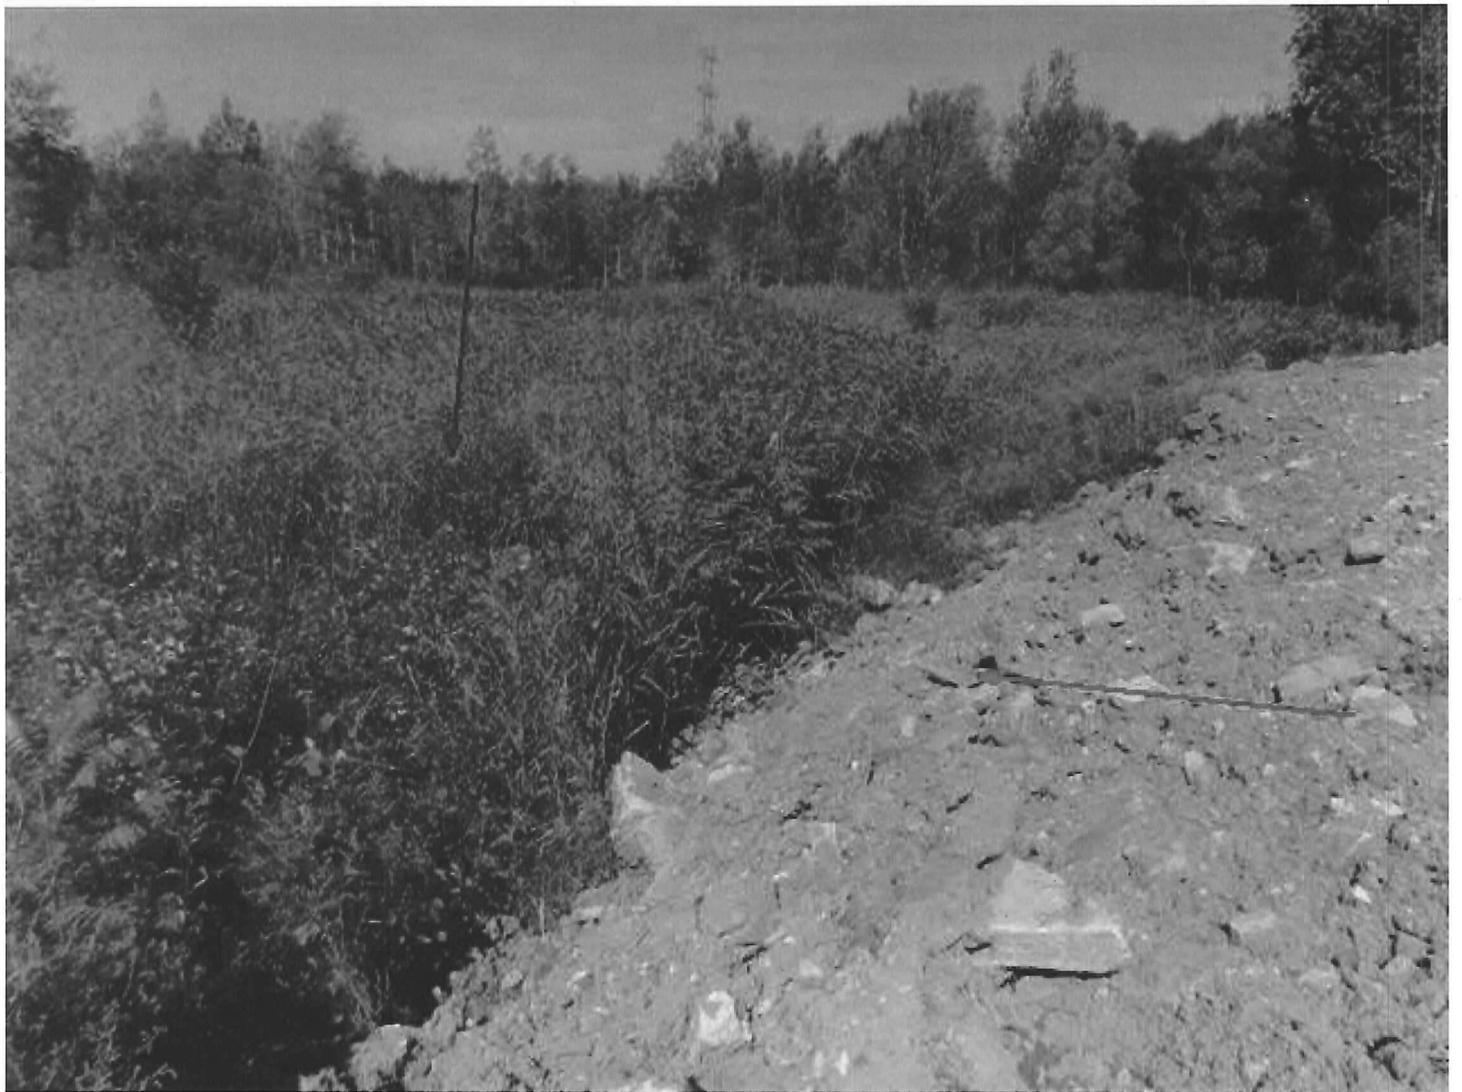
DSC01788 (Small).JPG

Remblai (flèche rouge) en milieu humide (flèche bleu)

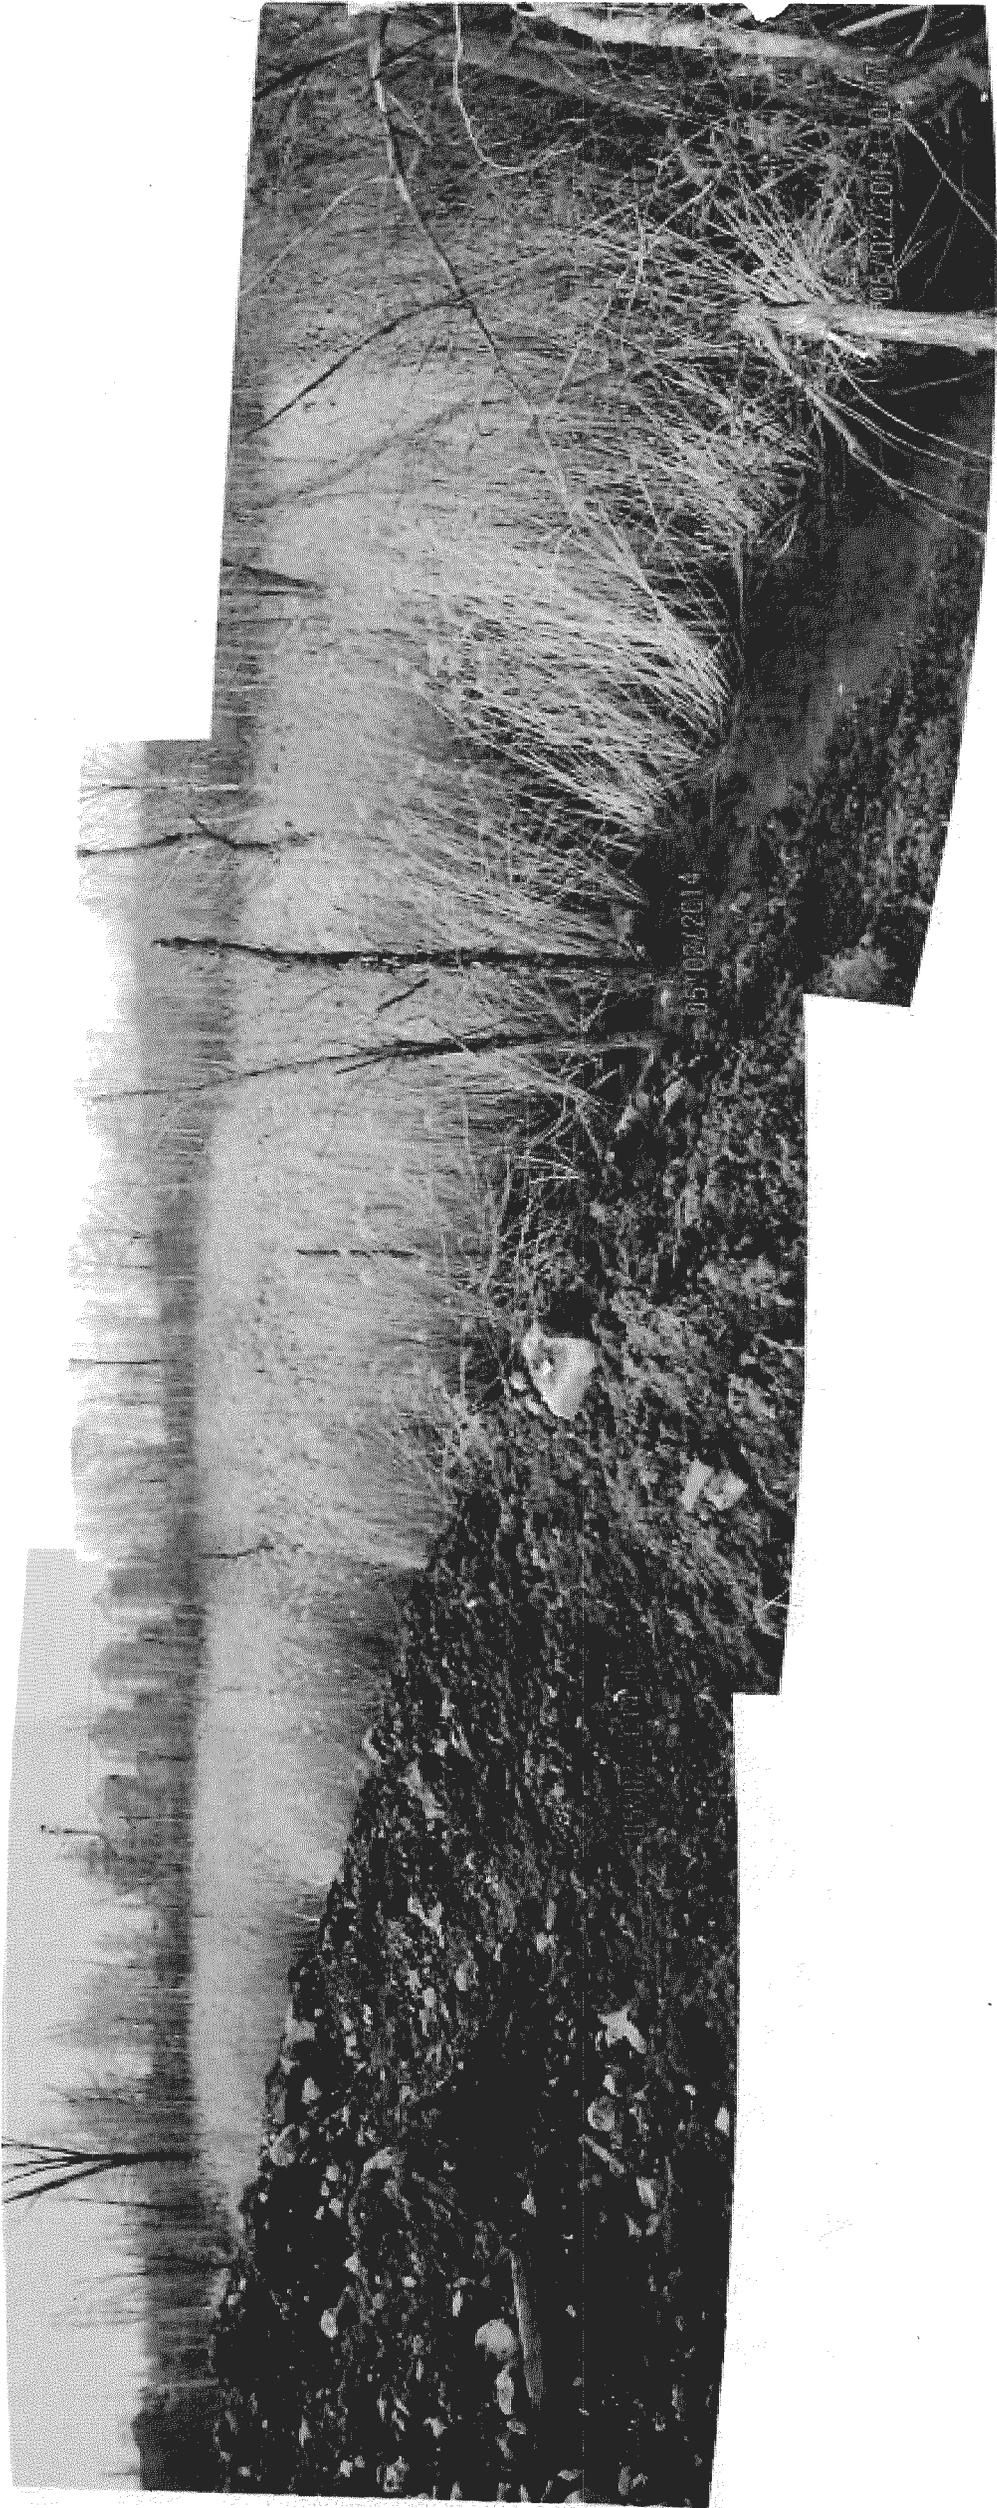
Panorama 1 (IMG\_3677, IMG\_3678 et IMG\_3679)

J'arrive sur les lieux de l'inspection et je fais le tour du nouveau remblai (voir panoramas 1 et 7). Je remarque la présence de matières résiduelles dans l'ancien remblai (voir photos 2, 3, 4, 5, 6 et 8), mais pas dans le nouveau, à part des grosses roches (voir photos 9 et 10).

J'observe beaucoup de carouges, de colverts, de vigne, d'anoures (grenouille verte je crois), de têtards, de roseaux communs, et je constate la présence d'eau (voir panoramas 1 et 7). J'entends fréquemment des anoures et des pics flamboyants chanter. Le chant des anoures ressemble à celui de la grenouille des marais, ou de la grenouille léopard.

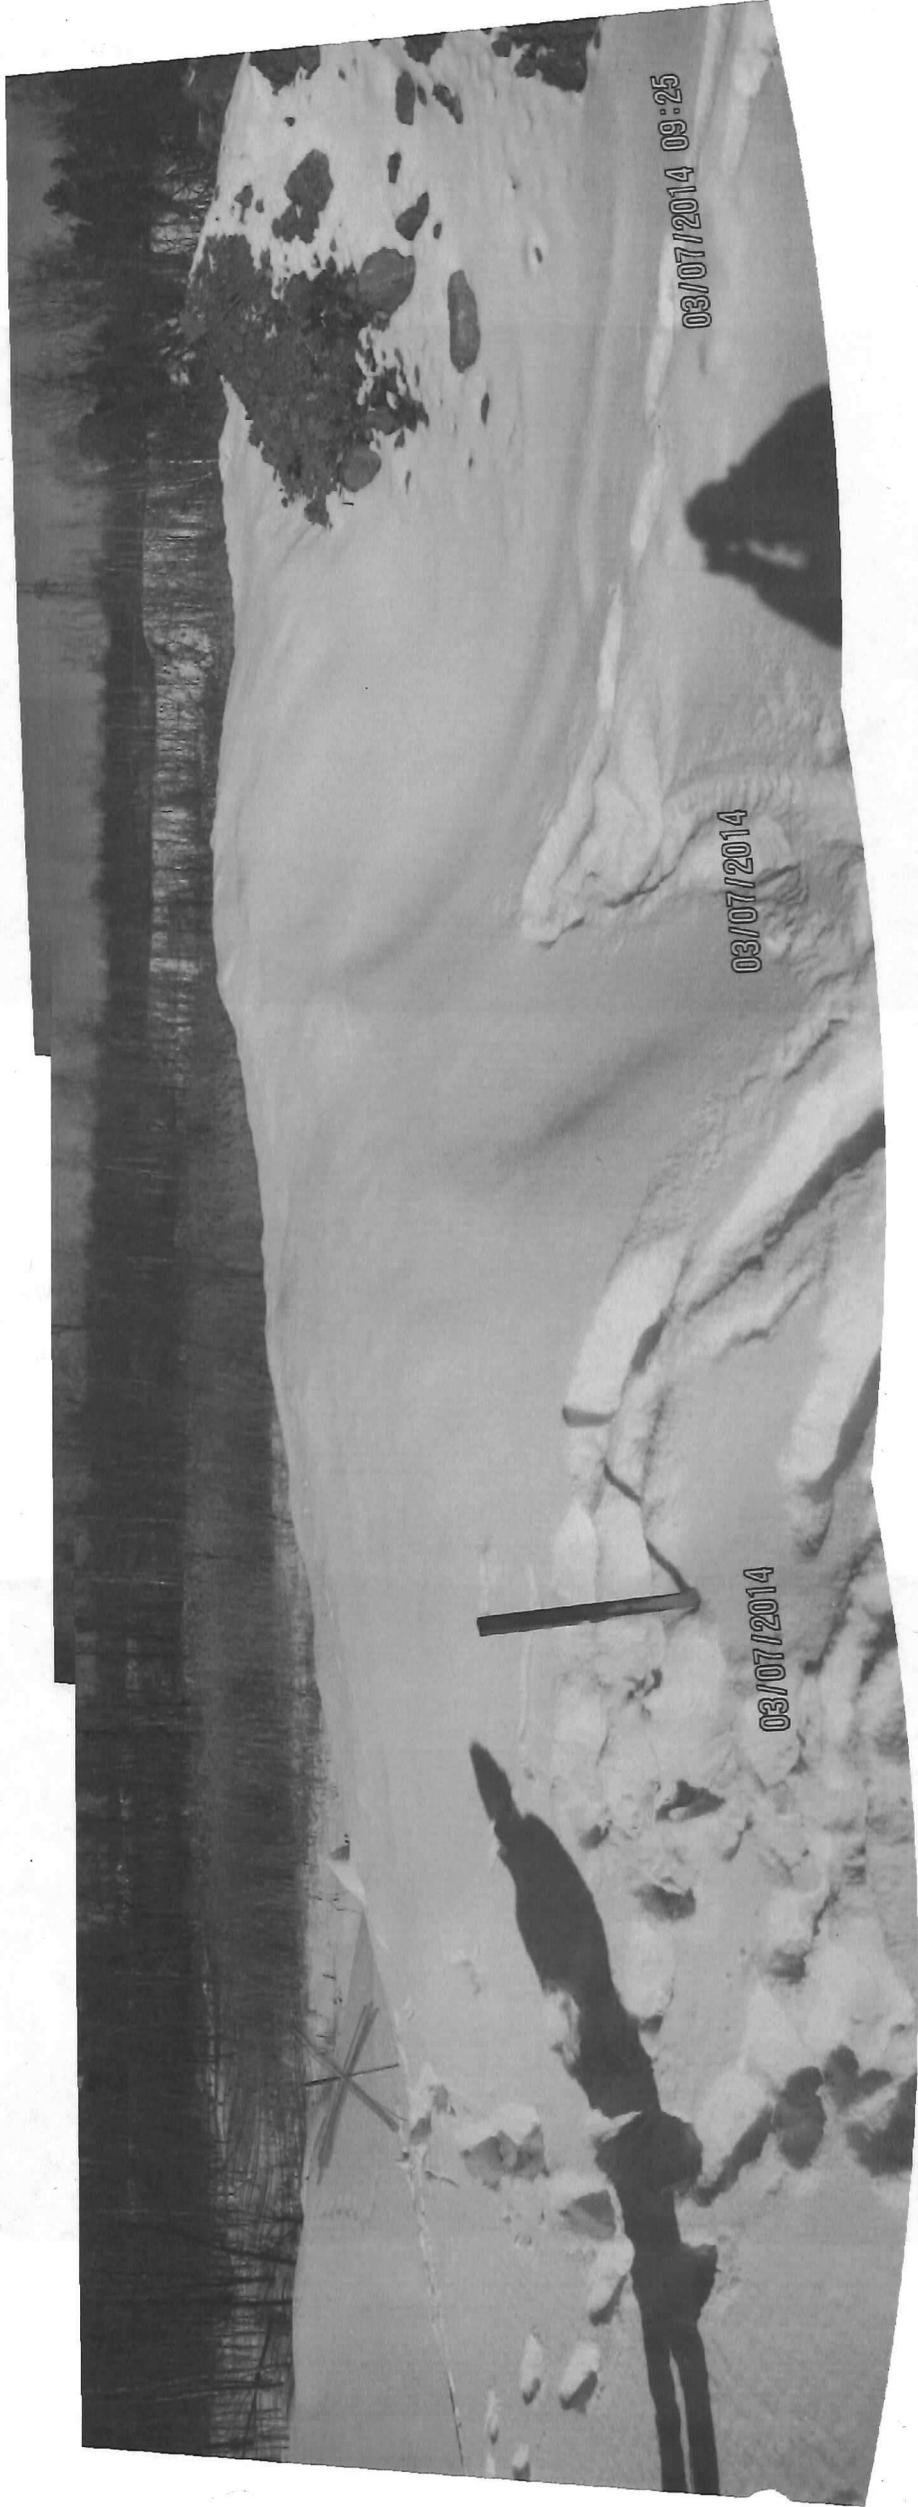
Panorama 3 (IMG\_3540, IMG\_3541 et IMG\_3542)

**Attention** : Sur le panorama 3, le piquet qu'on aperçoit à gauche n'était pas à son emplacement définitif lors de cette photo. Je l'ai fait reculé de beaucoup. Voir la photo 6 pour le bon emplacement.
