Objet : Demande d'accès à l'information concernant les lots 1 615 249 et 2 865 318 à Laval

But de l'inspection : H-Laval/Jadco Construction Inc.

Travaux d'excavation et de déboisement dans la plaine inondable, sur le lot 2 865 318, à l'est de l'île Paton, à Laval.

Travaux de déboisement et de remblayage sur l'île Paton

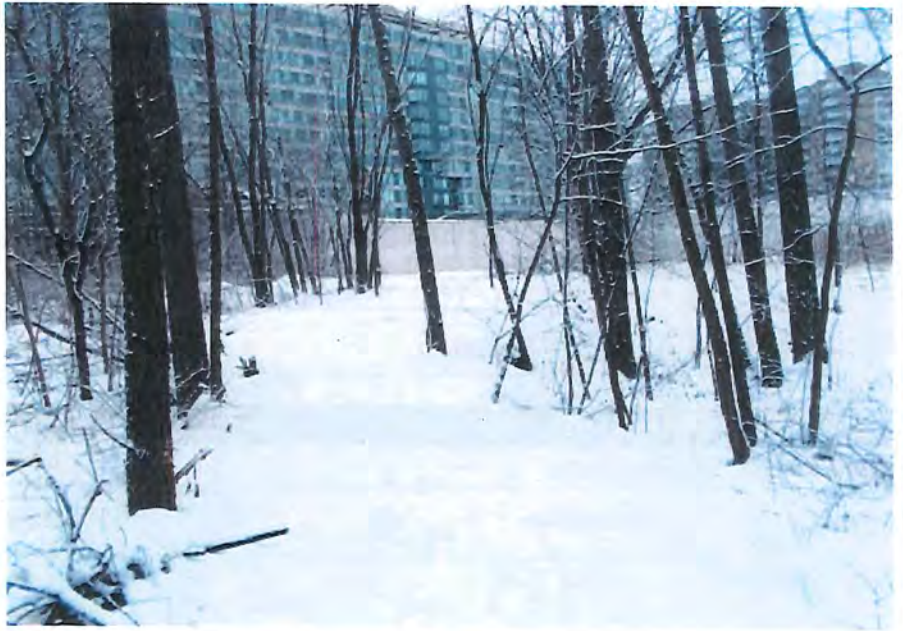
Photo no : 01

Chemin à l'entrée du boisé.

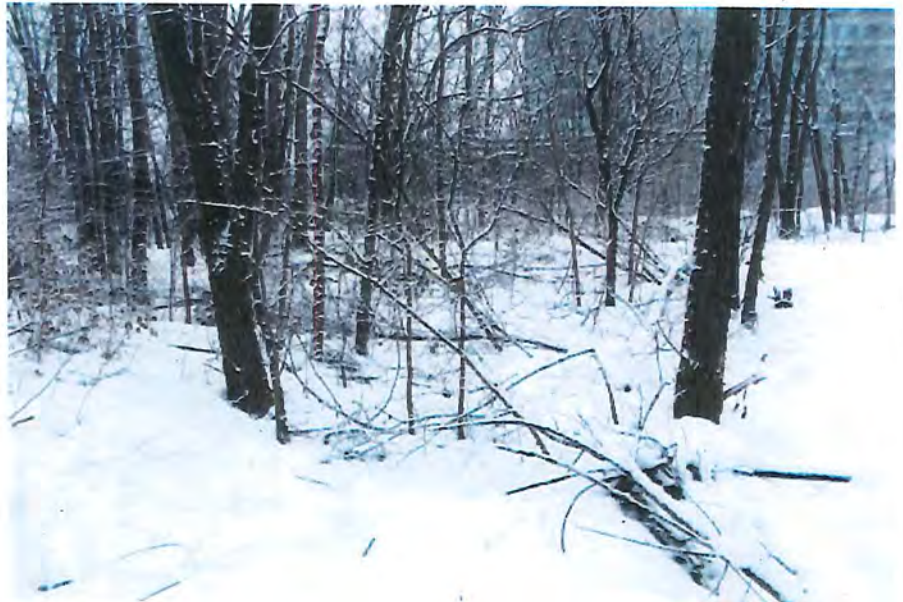
Photo no : 02

Branches et arbustes touchés par les travaux de remblayage et d'ouverture du chemin.

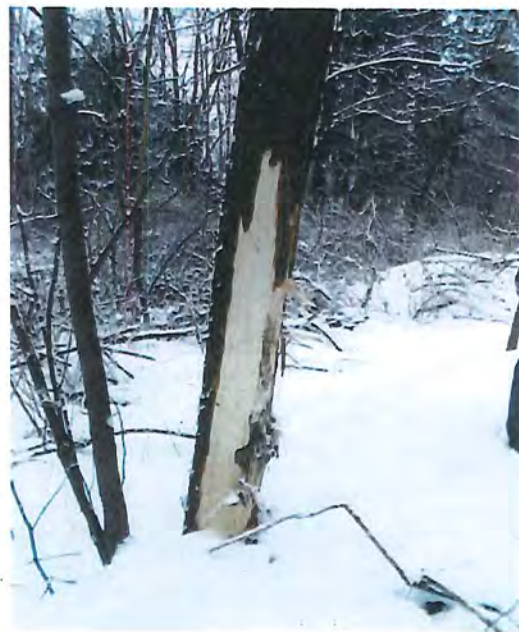
Photo no : 03

Arbre fauché par la machinerie.

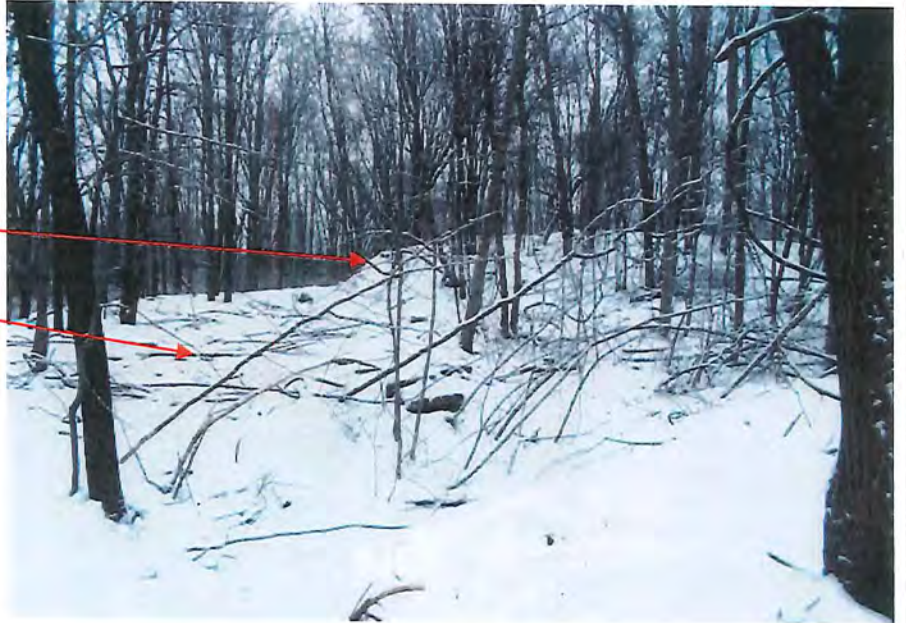
Photo no : 04

Butte en terre aménagée avec un remblai, enterrant les arbres.

Ouverture d'un sentier dans le boisé.

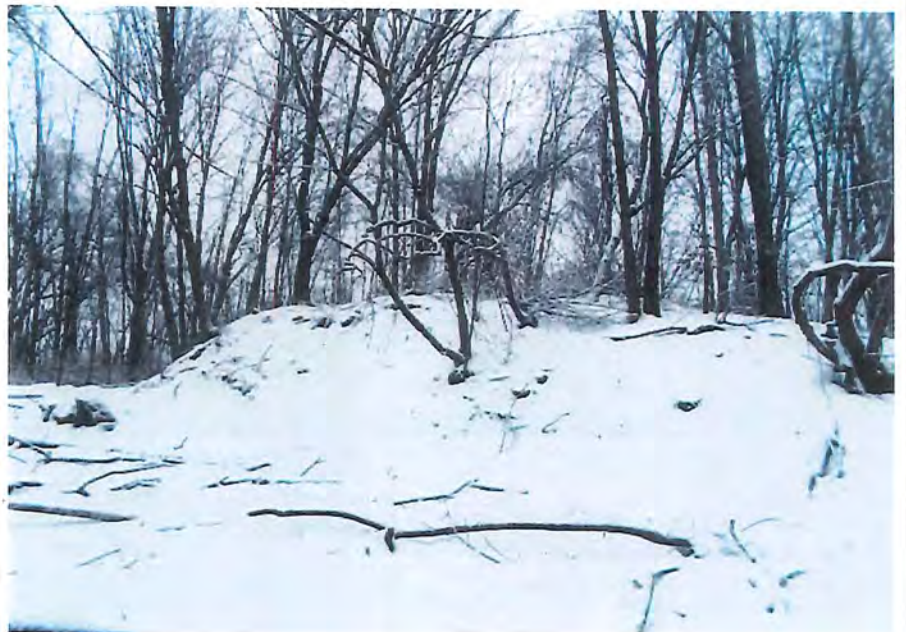
Photo no : 05

Lors de cette inspection, j'ai constaté des travaux de remblai dans la plaine inondable 0-20 ans de la rivière des Prairies. Les travaux réalisés entrent dans le cadre d'un projet de développement domiciliaire sur l'île Paton.

Les arbres sont ensevelis sous le remblai de terre.

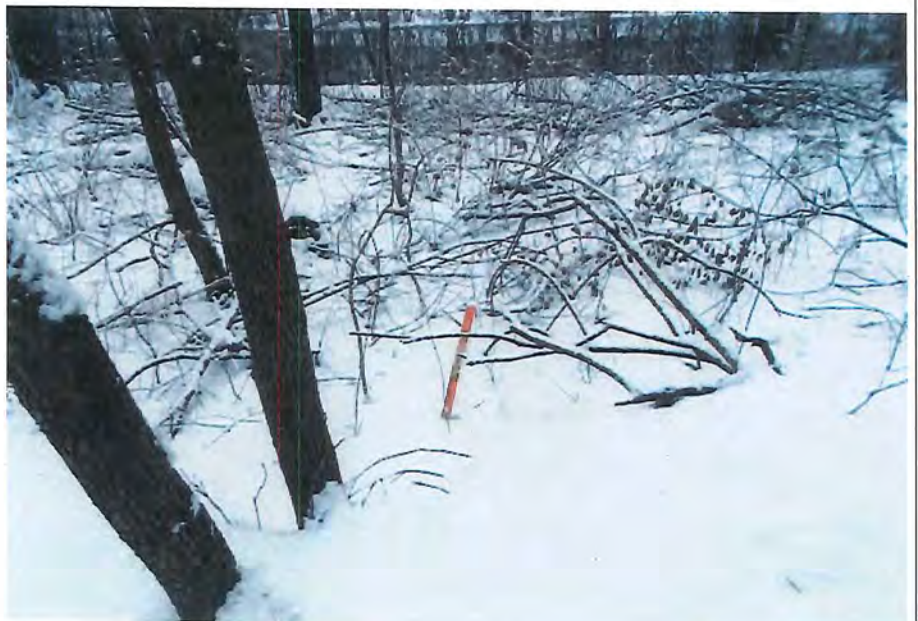
Photo no : 06

Borne d'arpentage dans la bande riveraine de la rivière des Prairies, au nord-est du site des travaux.

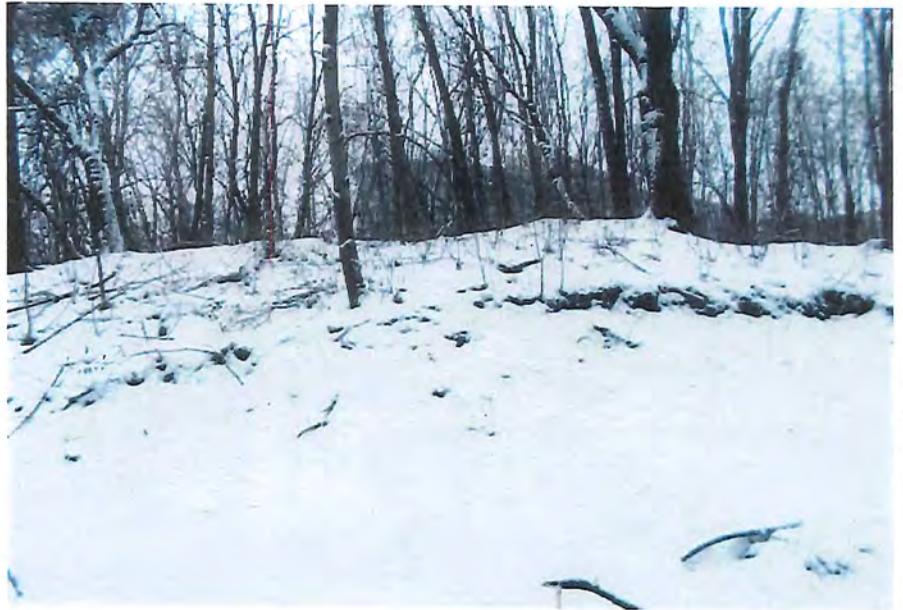
Photo no : 10

Vue du remblai, vers l'ouest.

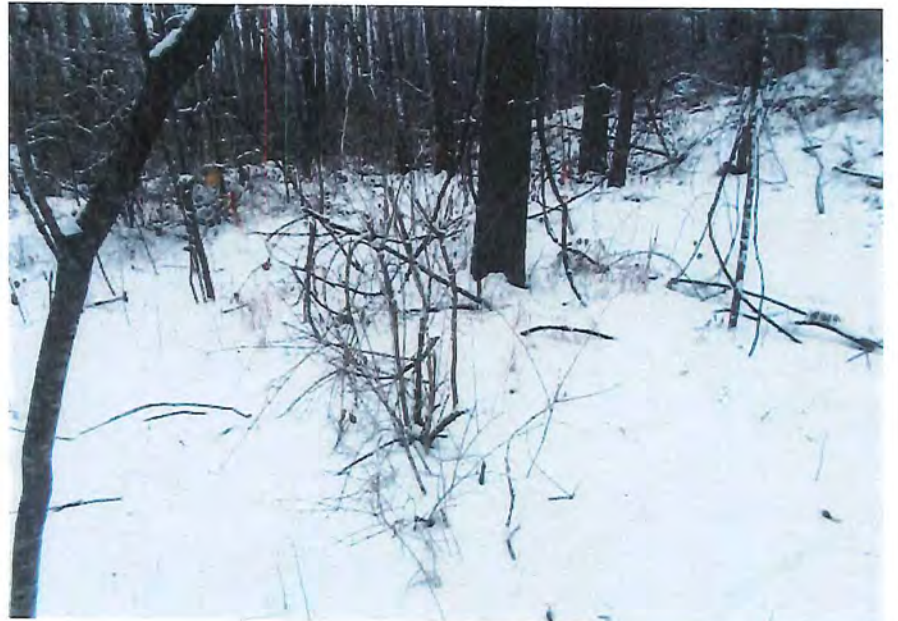
Photo no : 11

Bornes d'arpentage pour la délimitation de la plaine inondable.

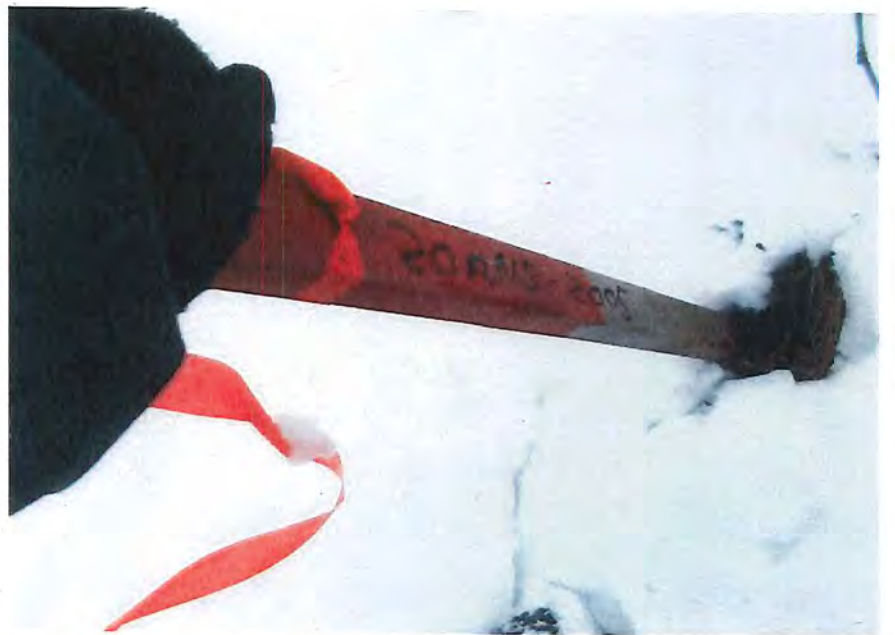
Photo no : 12

Inscription de la plaine inondable 0-20 ans, selon les côtes de crue de 2005, sur la borne d'arpentage.

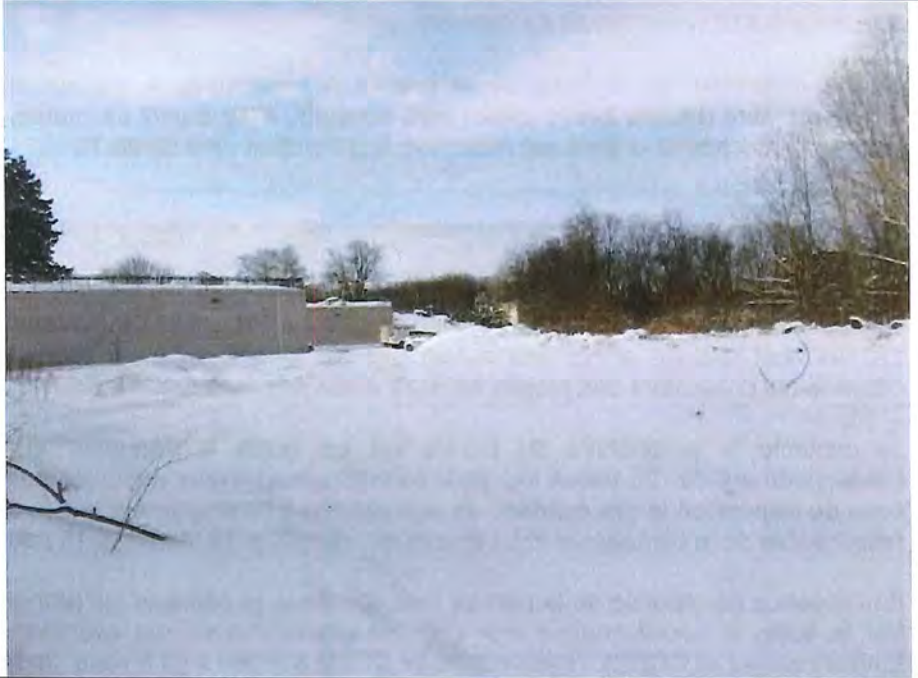
Description : Vue direction ouest de la zone défrichée du terrain.

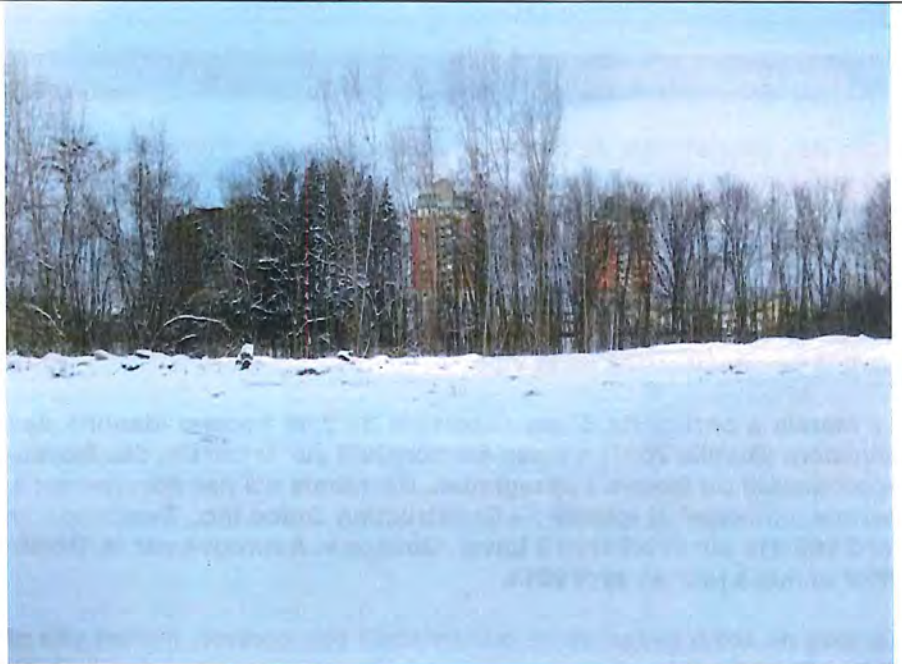
Photo no : 2

Description : Vue direction nord de la zone défrichée du terrain.

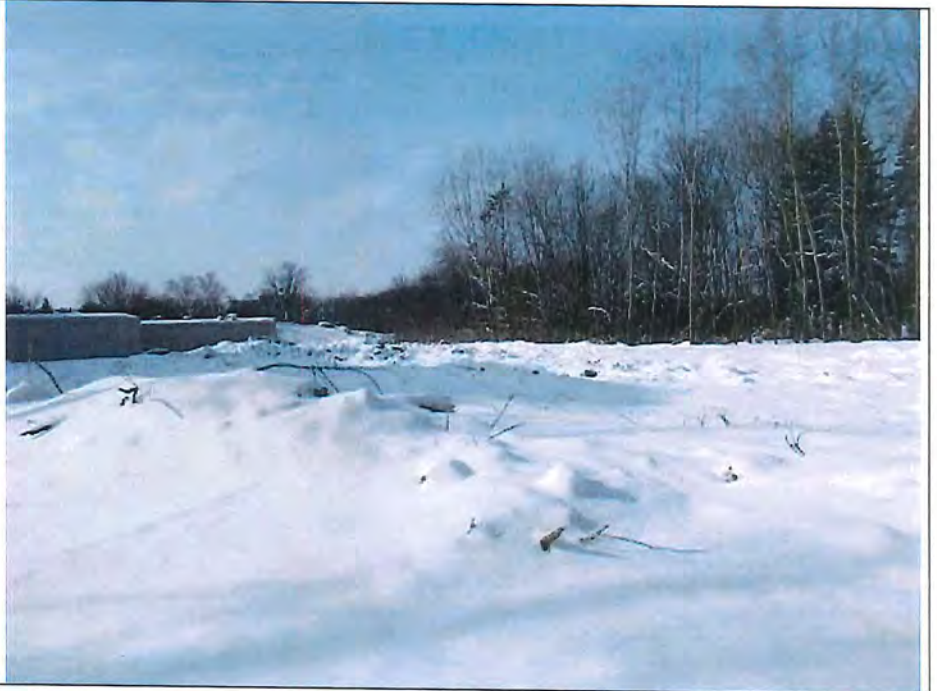
Photo no : 4

Description : Autre vue du terrain défriché.

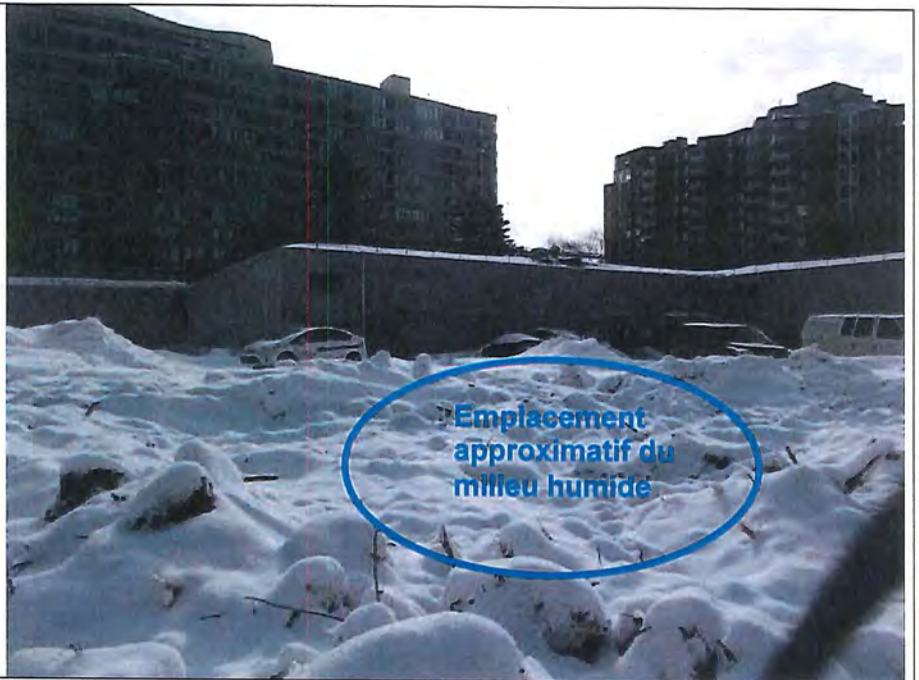
Photo no : 7

Description : zone défrichée, terre retournée.
