RAPPORT D'INSPECTION

Centre de contrôle environnemental du Québec

Lieu inspecté	
Nom du lieu : Minéraux Mart inc.	
Nom usuel du lieu : Anciennement : Industries Beaumart Contrecoeur ltée	
N° du lieu : 16927063	Type de lieu : industrie
Localisation du lieu inspecté : Adresse du lieu : 206, rang Nord Sainte-Victoire-de-Sorel (Québec) J0G 1T0	
Coordonnées géographiques du lieu (GÉO NAD 83 degrés décimaux) : 45,995527777800;-73,072416666700

Minéraux Mart inc. (7610-16-01-0415300)

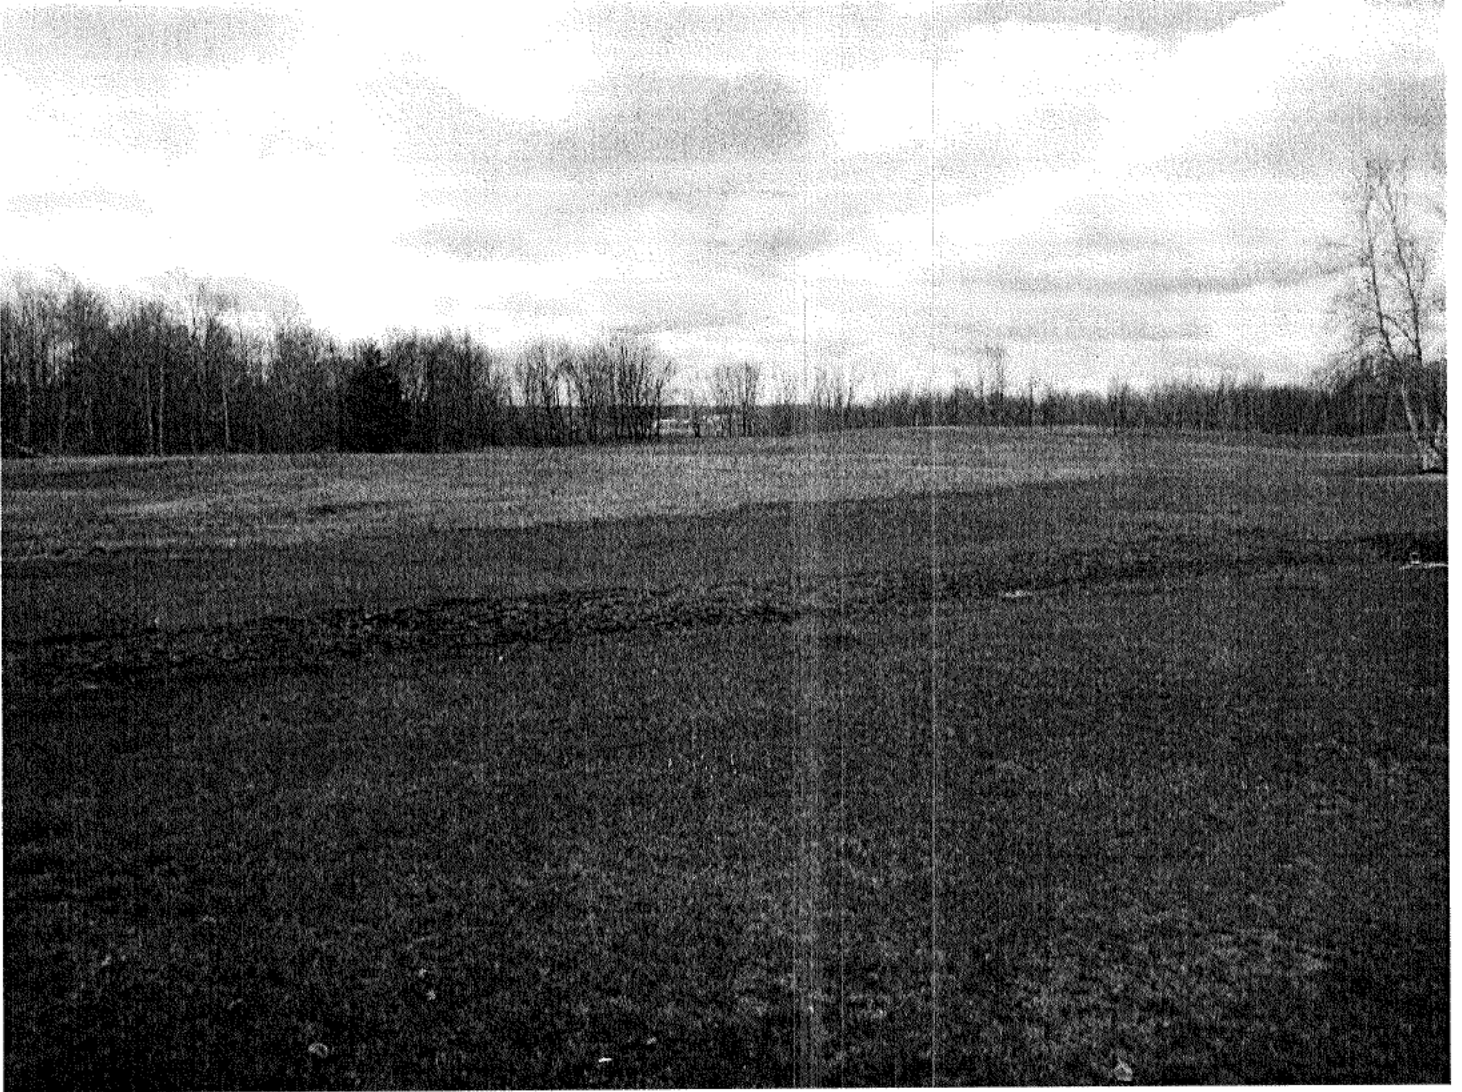
IMG_0937.JPG

Image 1: Jardin du 167 rang Nord

<p>Gouvernement du Québec Ministère de l'Environnement</p>	PROJET : <u>Minéraux Mart</u>	SONDAGE / TRANCHEE No. :
	ENDROIT : <u>167, rang Nord</u>	PHOTOGRAPHIE : Oui : <input checked="" type="checkbox"/> Non : <input type="checkbox"/>
	No. DOSSIER :	No. :
	DESCRIPTION DU SITE : <u>jardin</u>	FACE DÉCRITE :
EFFECTUÉ PAR : <u>Lucie V.</u>	VÉRIFIÉ PAR :	
DATE : <u>2016-05-03</u>	DATE :

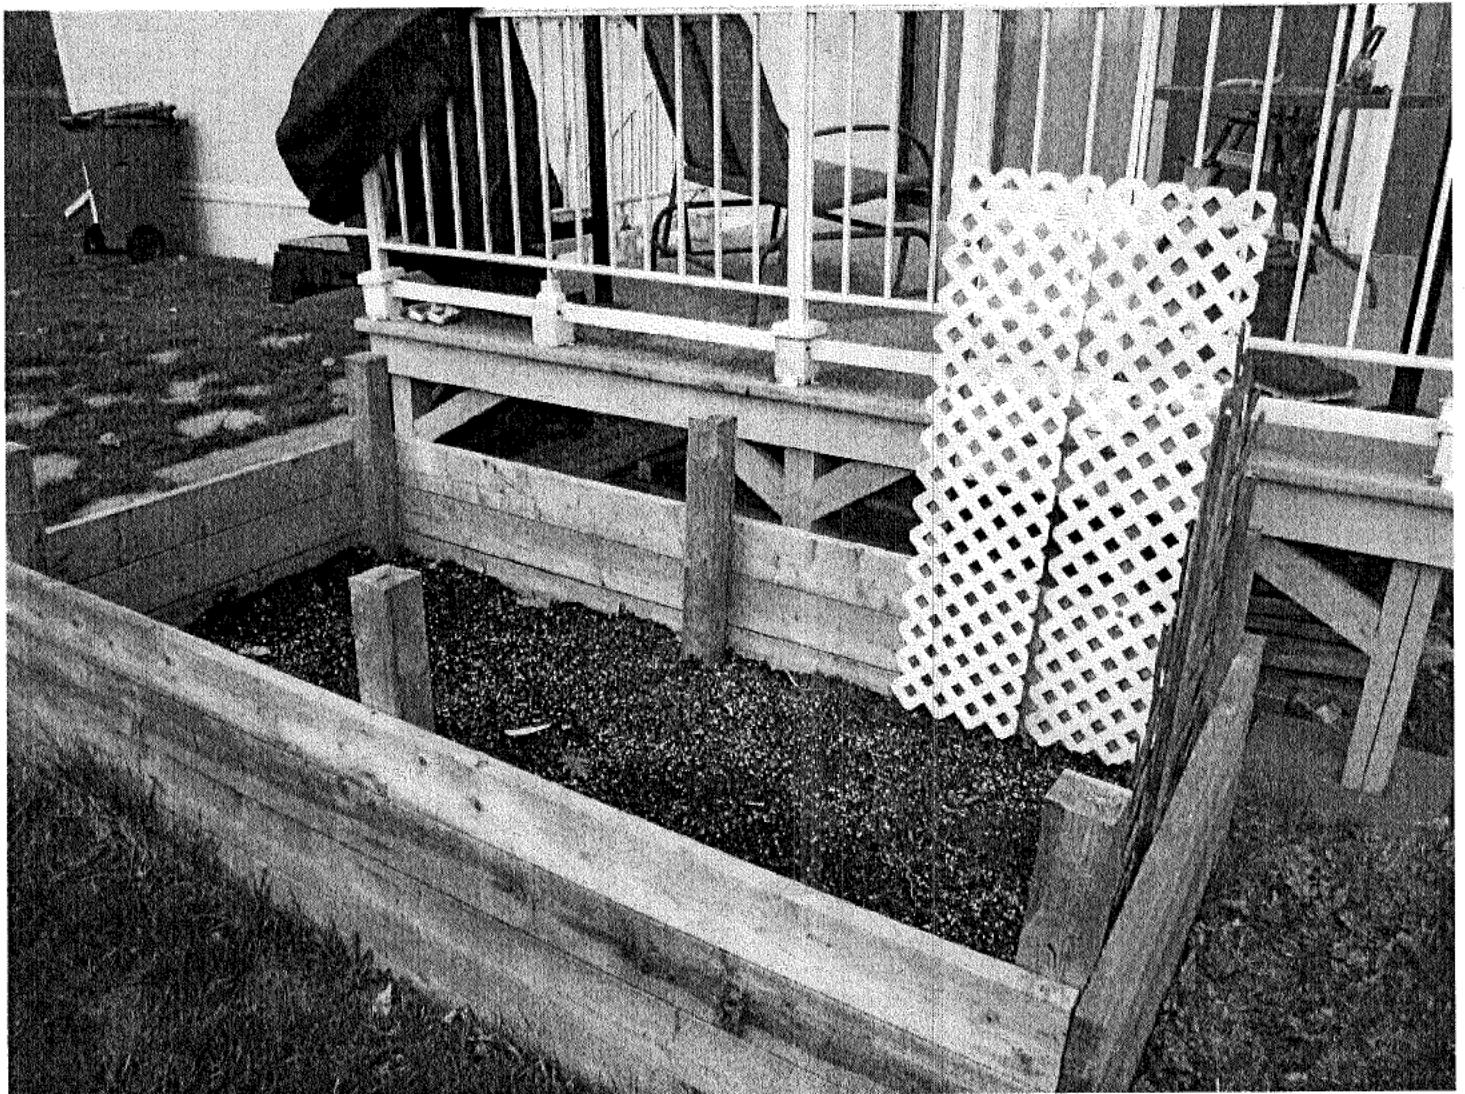
IMG_0938.JPG

Image 2: Jardin du 181 rang Nord

PROJET : <u>minéraux Mart</u>	SONDAGE / TRANCÉE No. :
	ENDROIT : <u>181 rang Nord</u>	PHOTOGRAPHIE : Oui : <input checked="" type="checkbox"/> Non : <input type="checkbox"/>
	No. DOSSIER :	No. :
	DESCRIPTION DU SITE : <u>jardin</u>	FACE DÉCRITE :
	EFFECTUÉ PAR : <u>Lucie V.</u>	VÉRIFIÉ PAR :
DATE : <u>2016-05-03</u>	DATE :

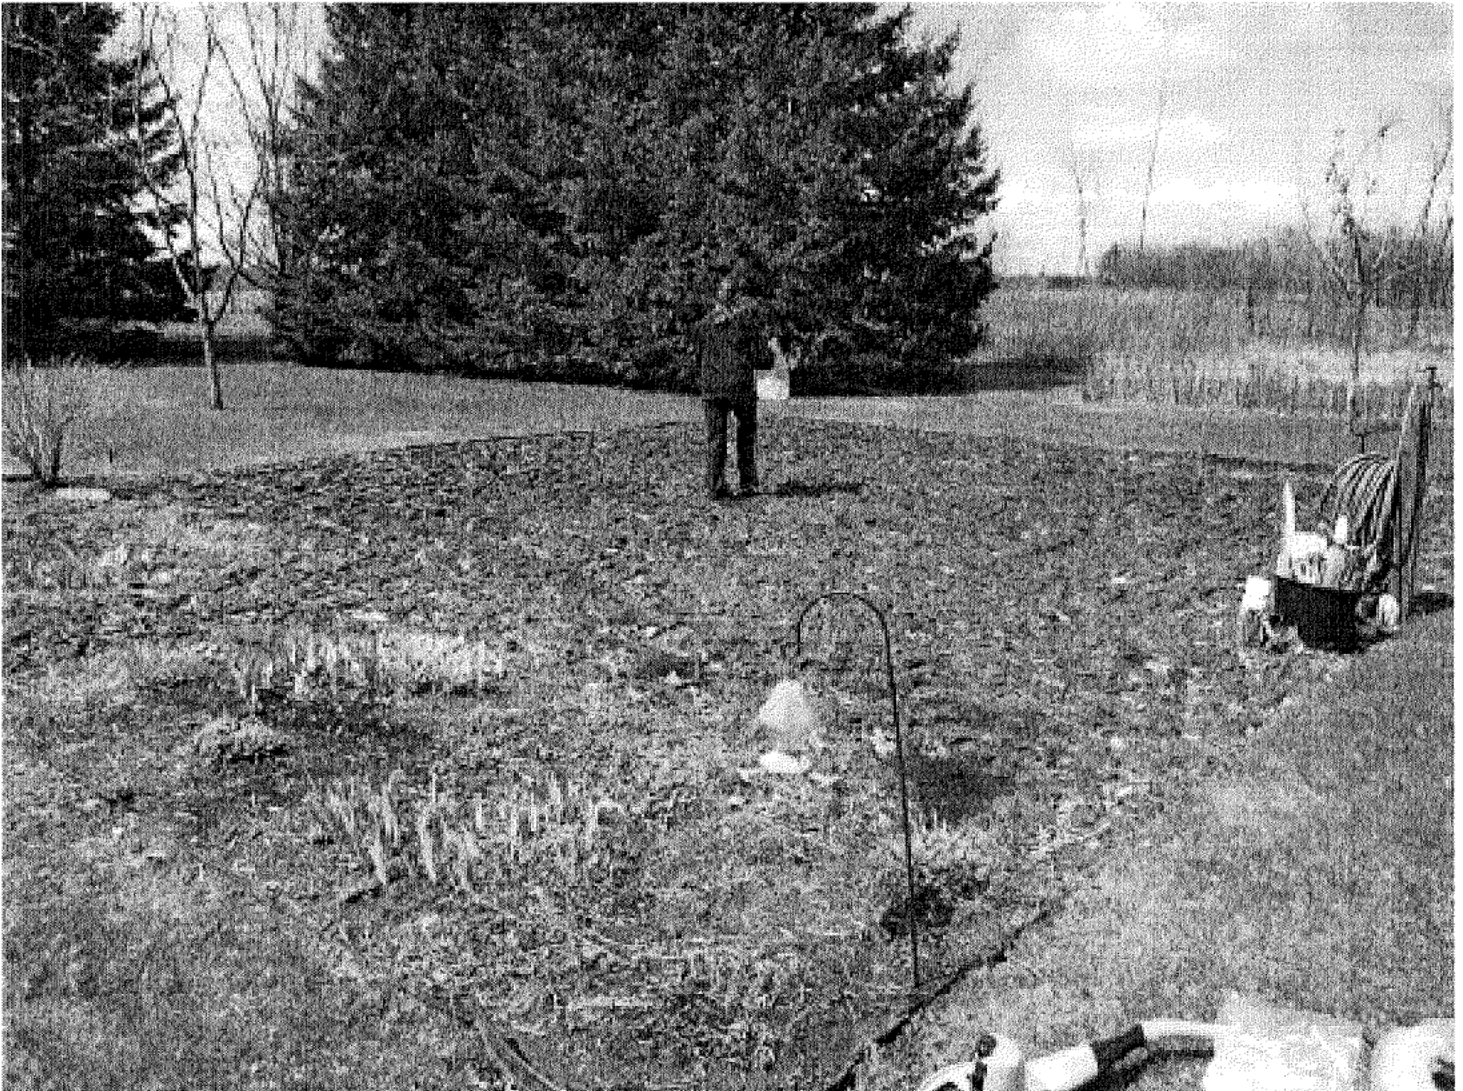
IMG_0940.JPG

Image 3: Jardin du 190 rang Nord

Gouvernement du Québec Ministère de l'Environnement	PROJET : <u>Minéraux Mart</u> ENDROIT : <u>190, rang Nord</u> No. DOSSIER : DESCRIPTION DU SITE : <u>Jardin</u> EFFECTUÉ PAR : <u>Lucie V</u> DATE : <u>2016-05-03</u>	SONDAGE / TRANCHEE No. : PHOTOGRAPHIE : Oui : <input checked="" type="checkbox"/> Non : <input type="checkbox"/> No. : FACE DÉCRITE : VÉRIFIÉ PAR : DATE :
---	---	---

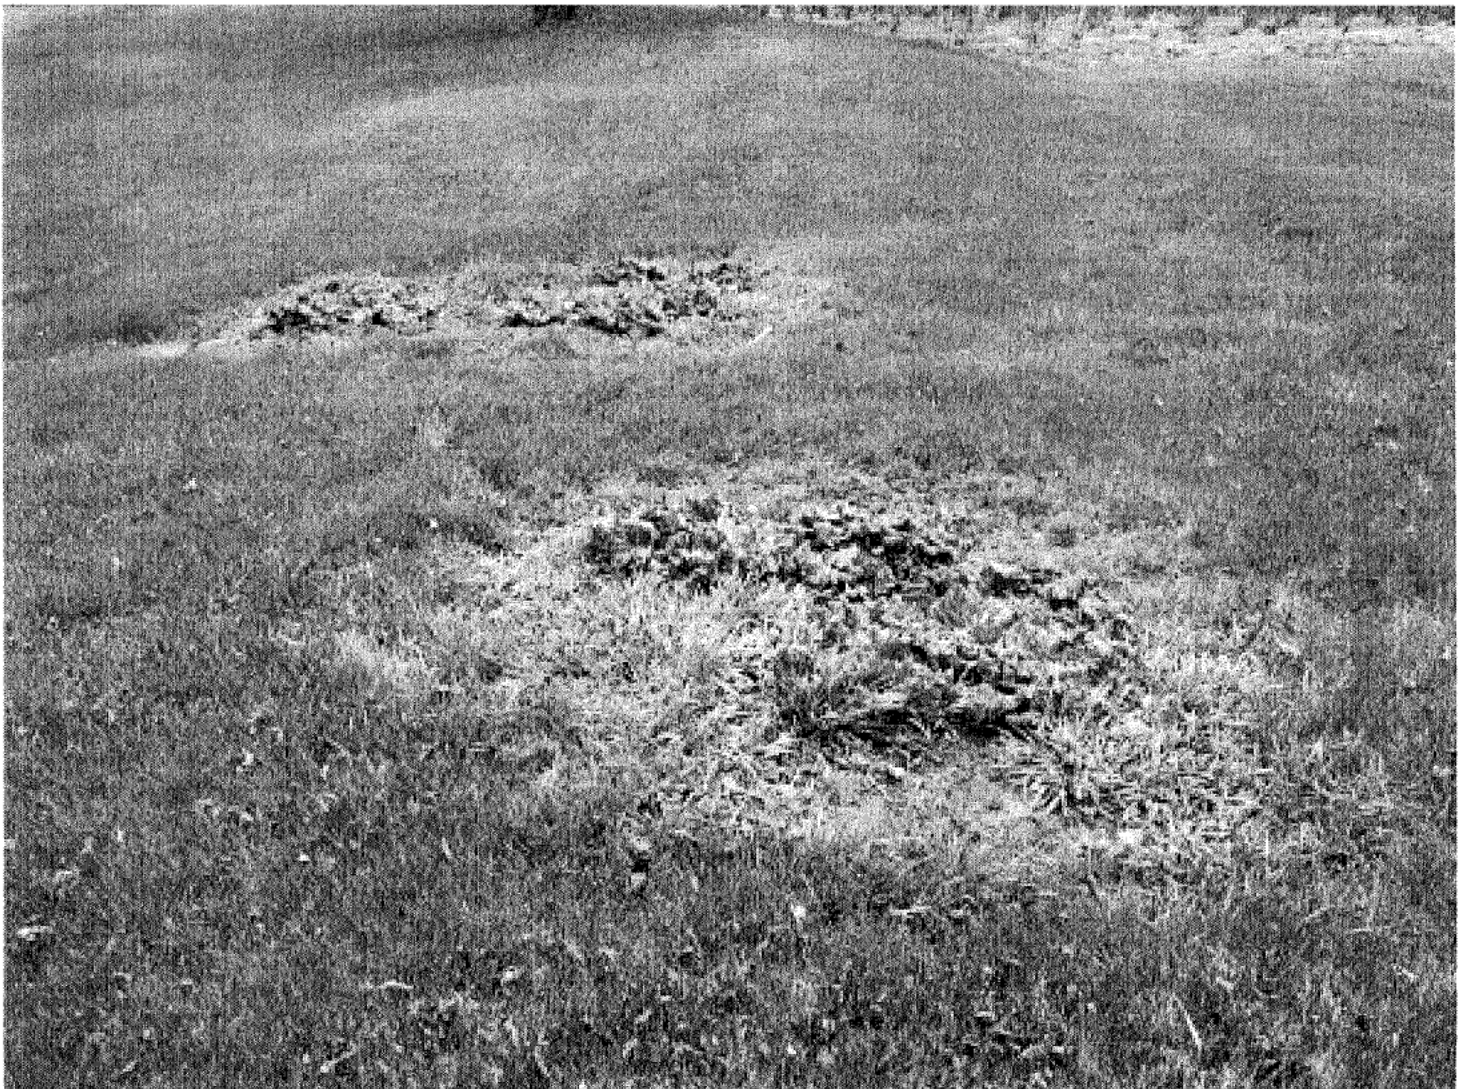
IMG_0941.JPG

Image 4: Plants de rhubarbe du 199 rang Nord

PROJET : Minéraux Mart
 ENDROIT : 199 rang Nord
 No. DOSSIER :
 DESCRIPTION DU SITE : Plots de rhubarbe
 EFFECTUÉ PAR : Lucie V.
 DATE : 2016-05-03

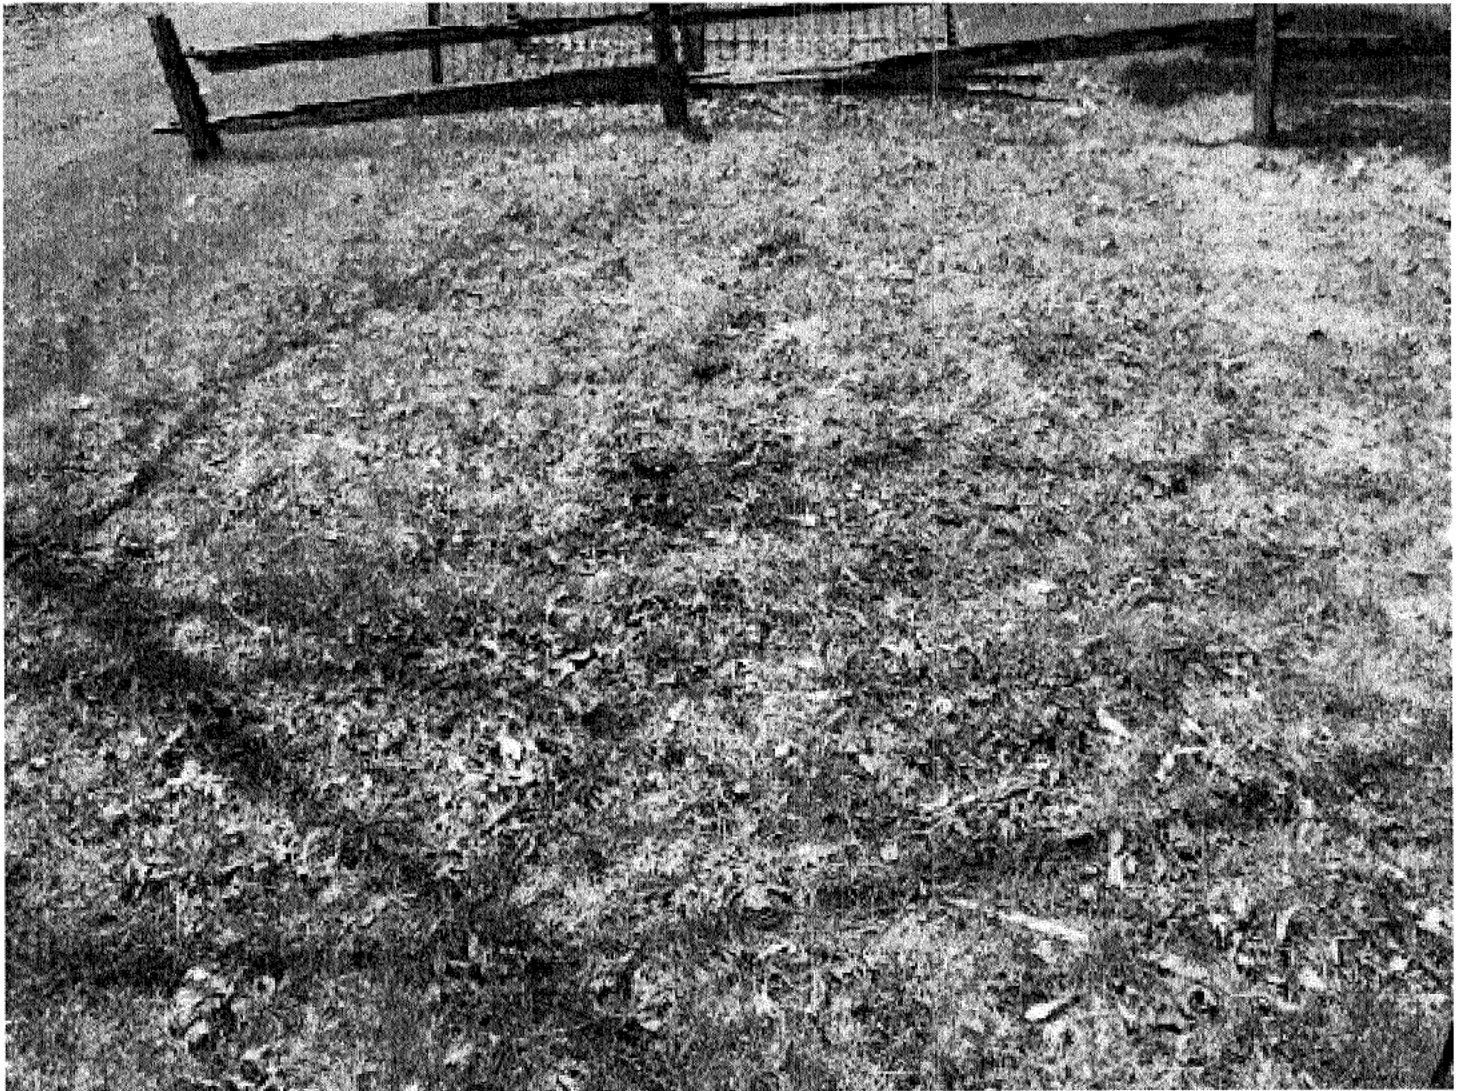
IMG_0942.JPG

Image 5: Espace jardin du 207 rang Nord

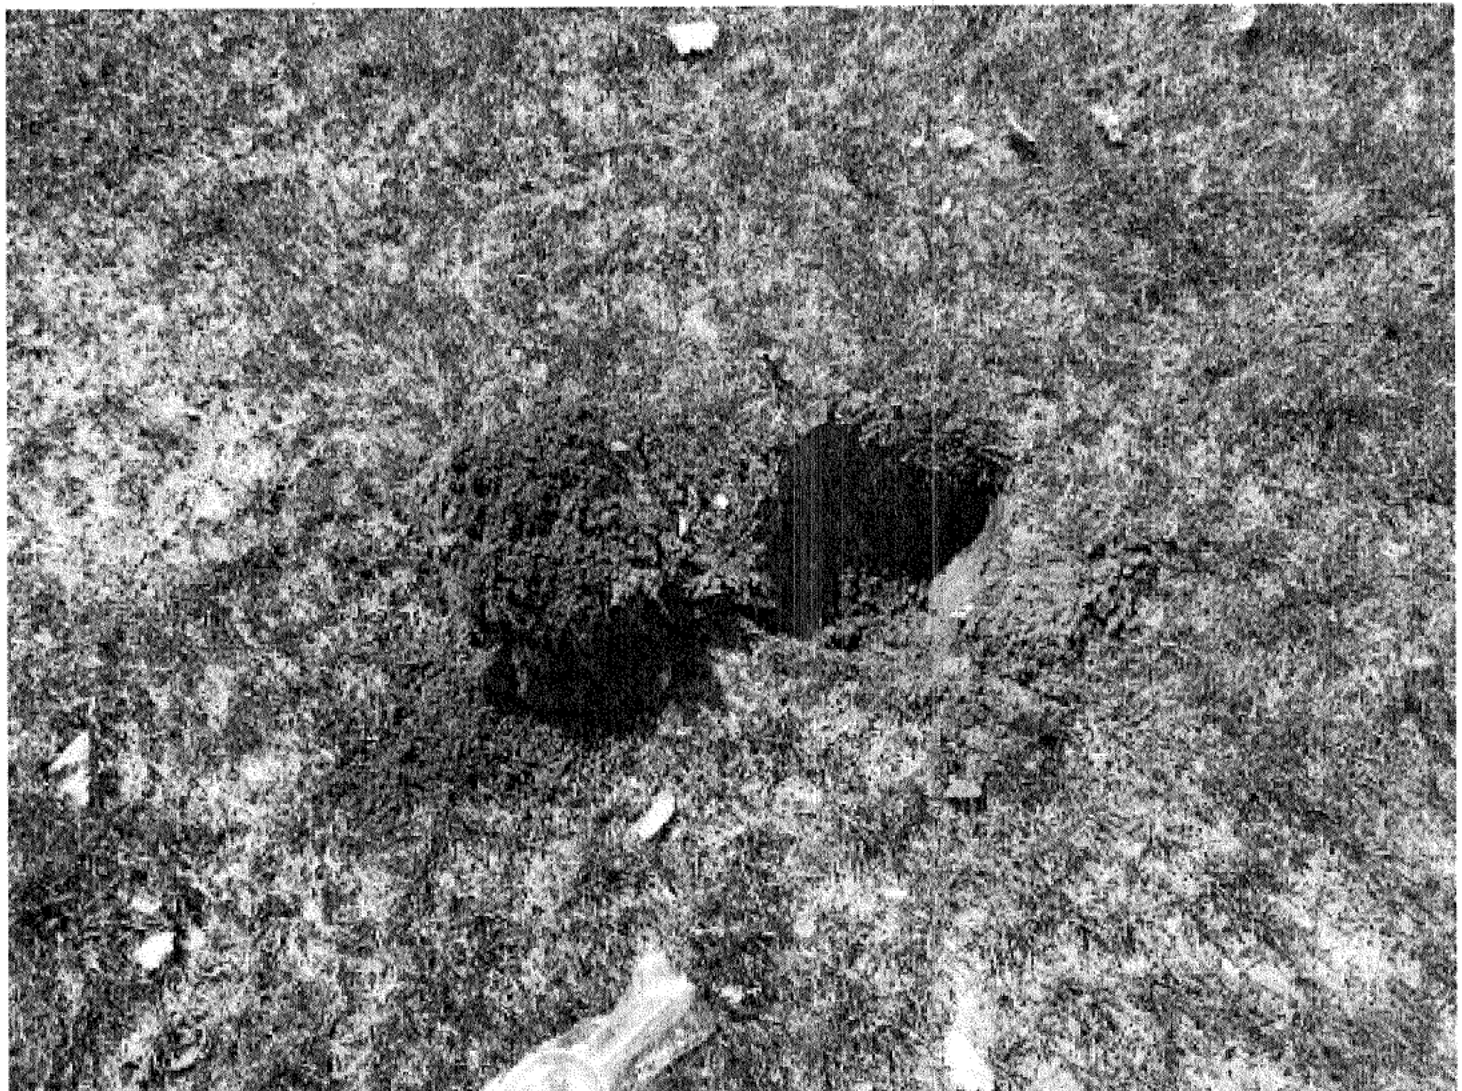
IMG_0939.JPG

Image 6: Cour avant du 181 rang Nord

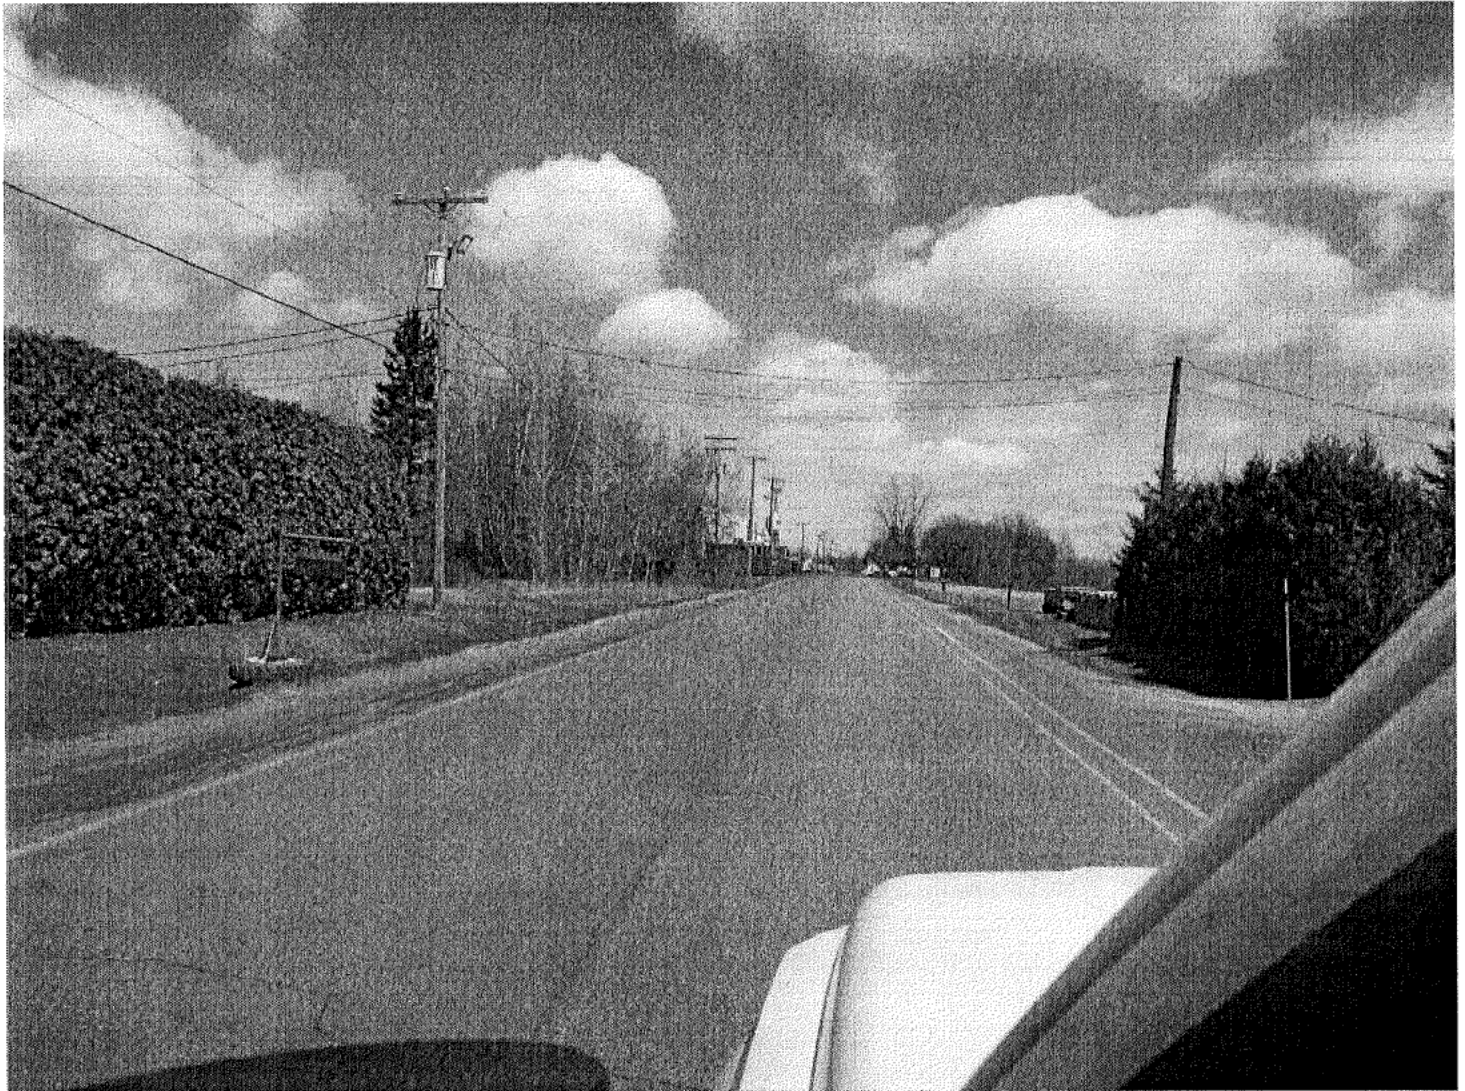
IMG_0943.JPG

Des poussières noirâtres sont visibles sur le bâtiment de l'entreprise, sur la chaussée du rang Nord et le long des fossés. À eux seuls, les constats visuels relevés lors de la présente inspection ne permettent pas de conclure que les poussières atteignent les potagers des résidents. Seuls les résultats des analyses nous permettront d'obtenir ou non, des indices de la présence possible d'une contamination due aux activités de l'entreprise.

Image 7: Présence de poussières noirâtres visibles du côté gauche de la route (face au 207 rang Nord)

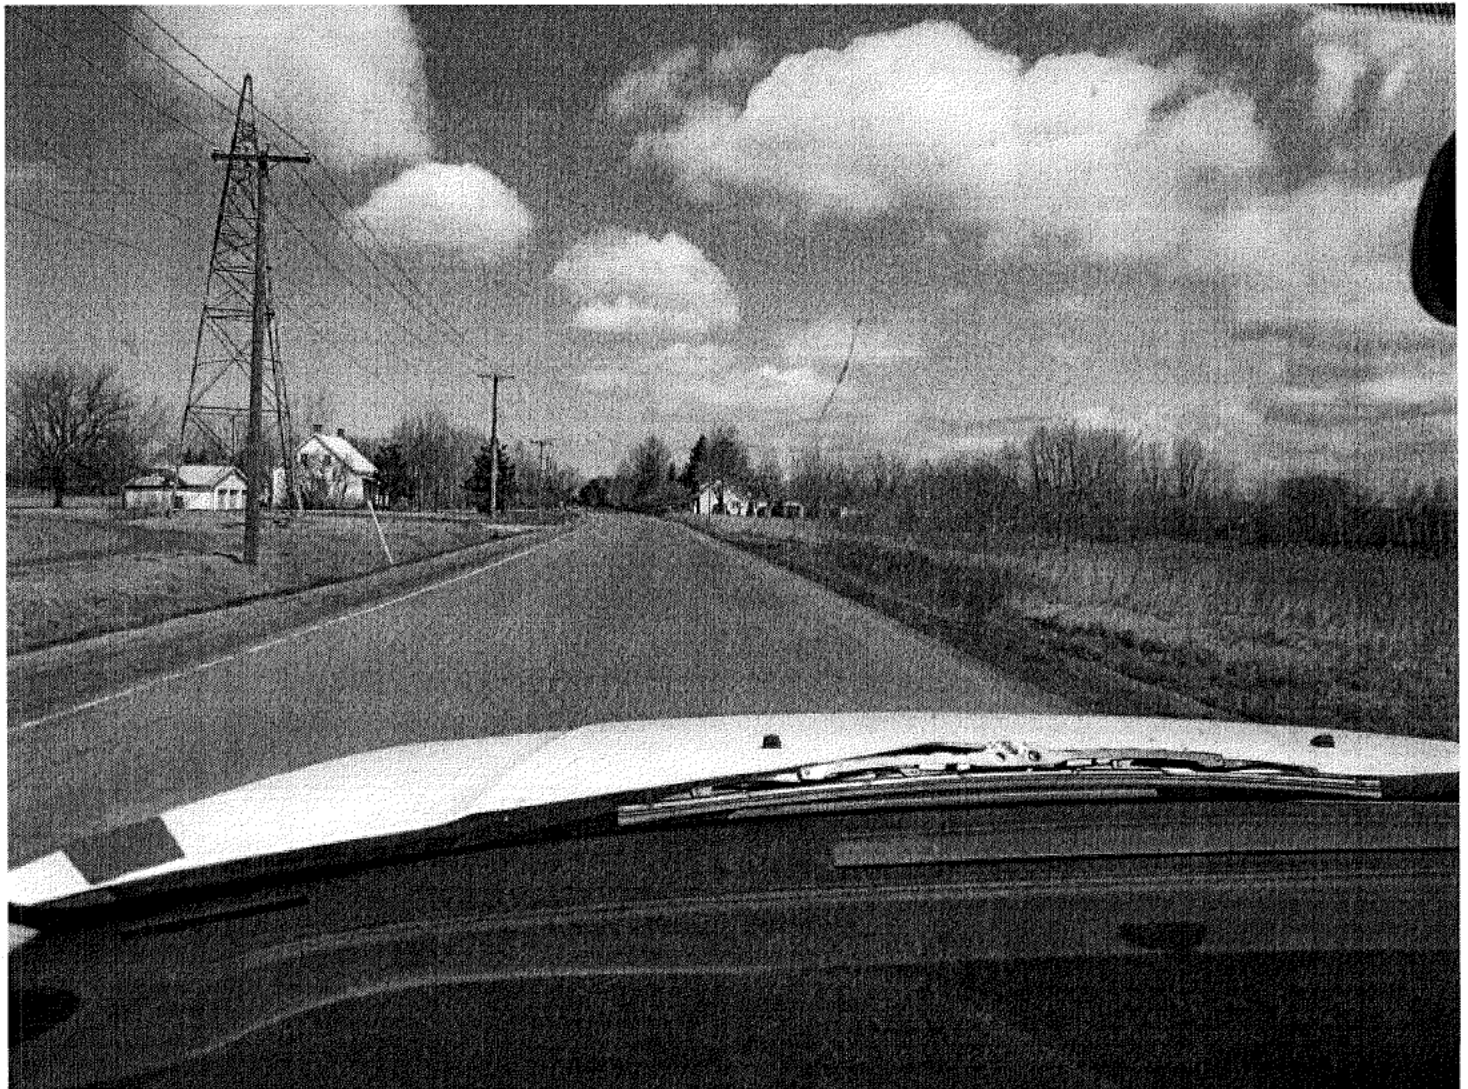
IMG_0944.JPG

Image 8: Aspect de la route, à la hauteur du 194 rang Nord

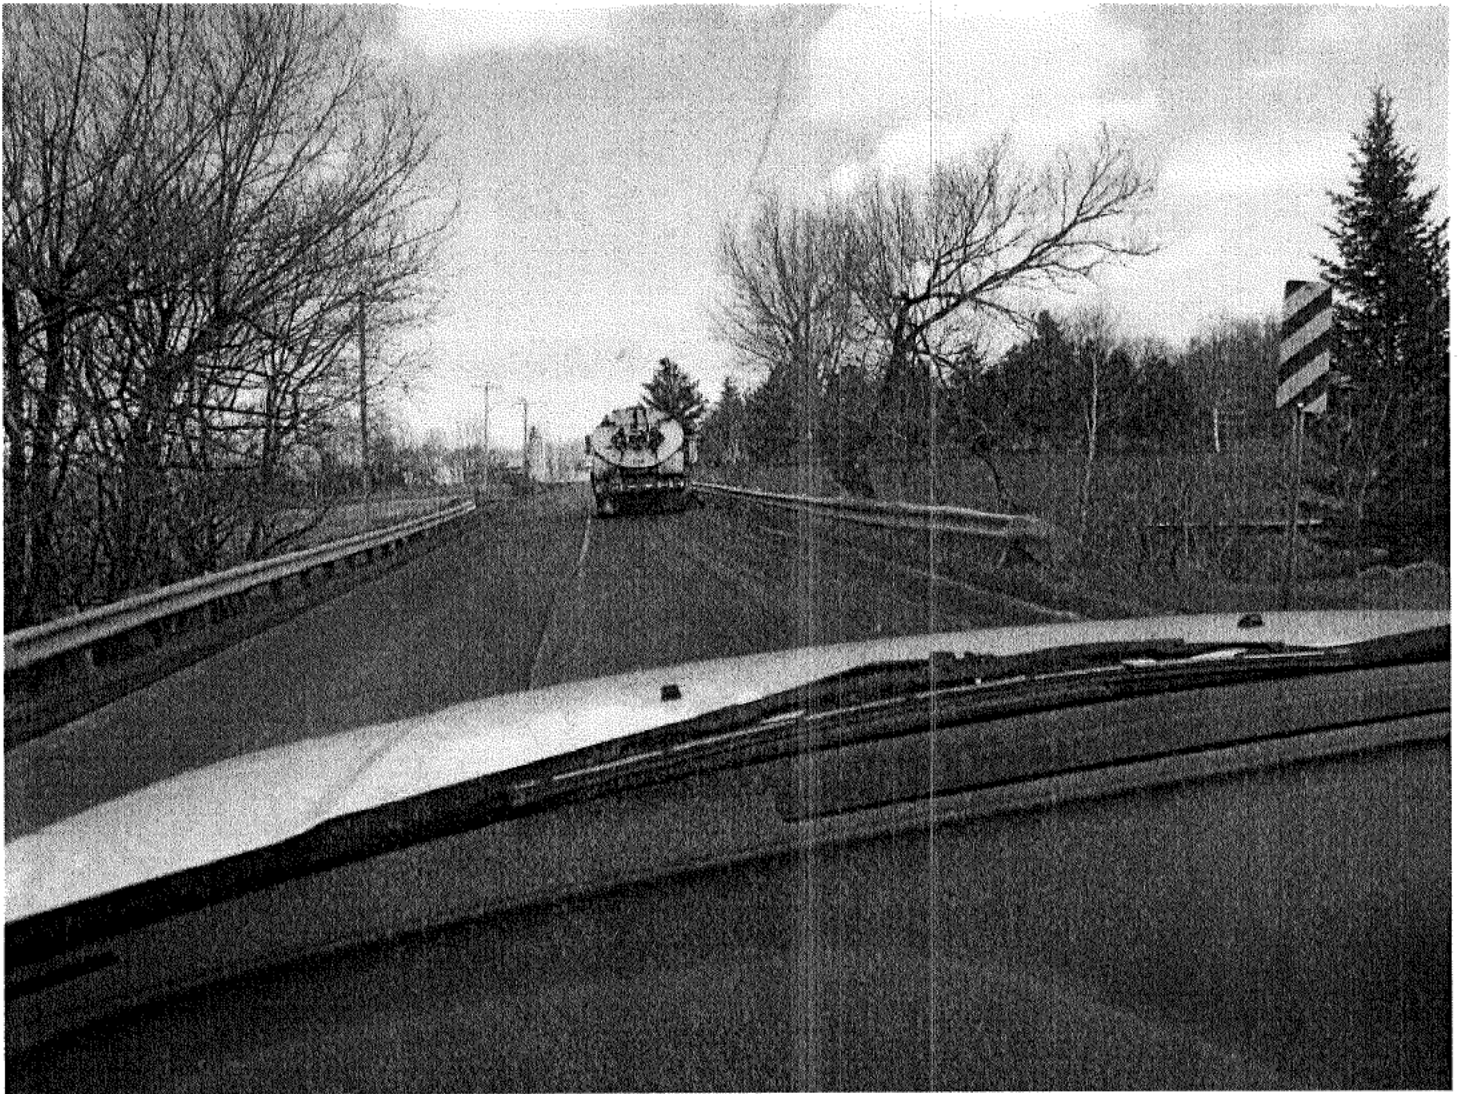
IMG_0945.JPG

L'échantillonnage a débuté au 167 rang Nord et s'est poursuivi dans l'ordre croissant des adresses, pour se terminer au 207 rang Nord. Au moment de quitter, le balai de rue avait nettoyé la portion Est du rang Nord (photo no.9). On pouvait distinguer la présence de poussières noirâtres sur la chaussée en comparant le côté de la route ayant été nettoyé et celui qui ne l'avait pas été (photo no.7). Il y avait également des dépôts de minéraux noirâtres visibles le long du fossé. J'ai aussi remarqué que le bâtiment d'exploitation de l'usine était noirci de poussières. J'ai noté le passage de nombreux camions sur le rang Nord, durant toute ma présence sur le terrain. **Articles 53-54 de la L.A.D.** résident du 207 rang Nord, affirme que durant l'hiver, grâce à la présence de neige, il est facile de constater que les terres agricoles sont noircies de poussières, et ce, même très loin de la route.

Image 9: Balais de rue avant notre passage, à la hauteur du 1099 rang Nord
