Objet : Demande d'accès n° 2004 54747– Réponse

1 Identification

N° intervention : 301015124	Type d'intervention : Inspection
N° gestion documentaire : 7610-16-01-0415300	N° du rapport d'inspection : 401327570
N° demande :	Type de demande :
But de l'inspection :	
Vérifier la conformité de l'entreprise en lien avec nos lois et règlements

Lieu inspecté	
Nom du lieu : Minéraux Mart inc.	
Nom usuel du lieu :	
N° du lieu : 16927063	Type de lieu : industrie
Localisation du lieu inspecté :	
206, rang Nord Sainte-Victoire-de-Sorel (Québec) J0G 1T0	
Coordonnées géographiques du lieu (GÉO NAD 83 degrés décimaux) : 45,995527777800;-73,072416666700

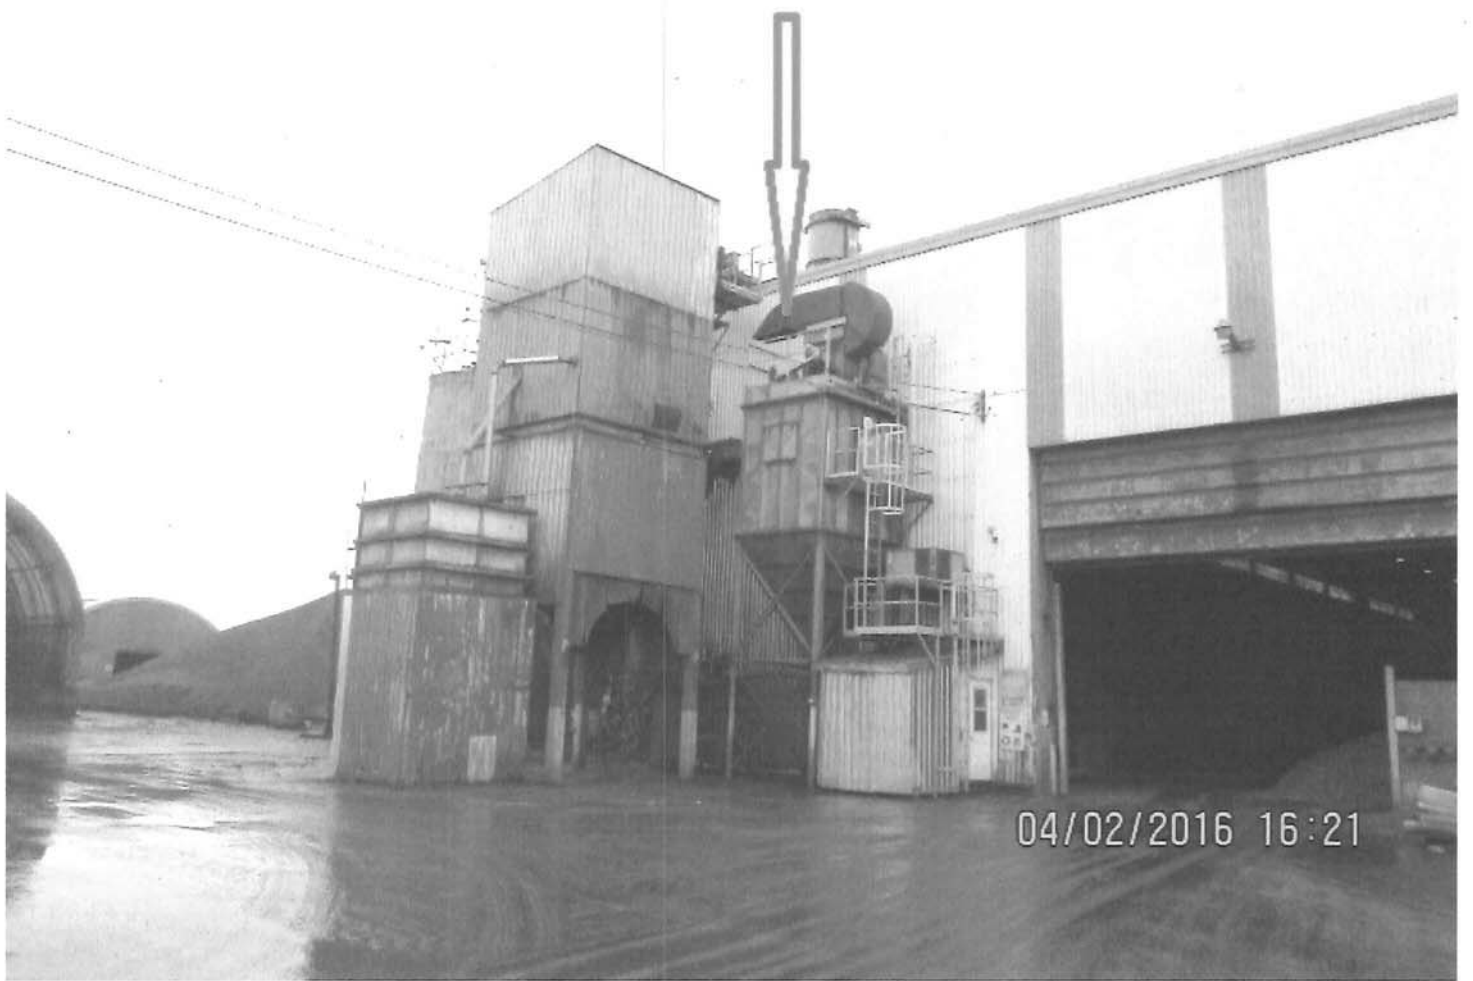
IMG_1799 (800x600).jpg

Mes interlocuteurs tournent mon attention vers le dépoussiéreur SV-6 relié au système de mélange Voir photo # 1. Le « blower » destiné à maintenir la pression dans le silo a été isolé avec du matériel acoustique. L'orientation de la sortie a aussi été modifiée. Ces travaux ont été faits en 2014.

Photo 1: La flèche pointe la conduite dont l'orientation a été changée vers le bas. Aussi, le « blower » destiné à maintenir la pression dans le silo a été isolé avec du matériel acoustique (dépoussiéreur SV-6).

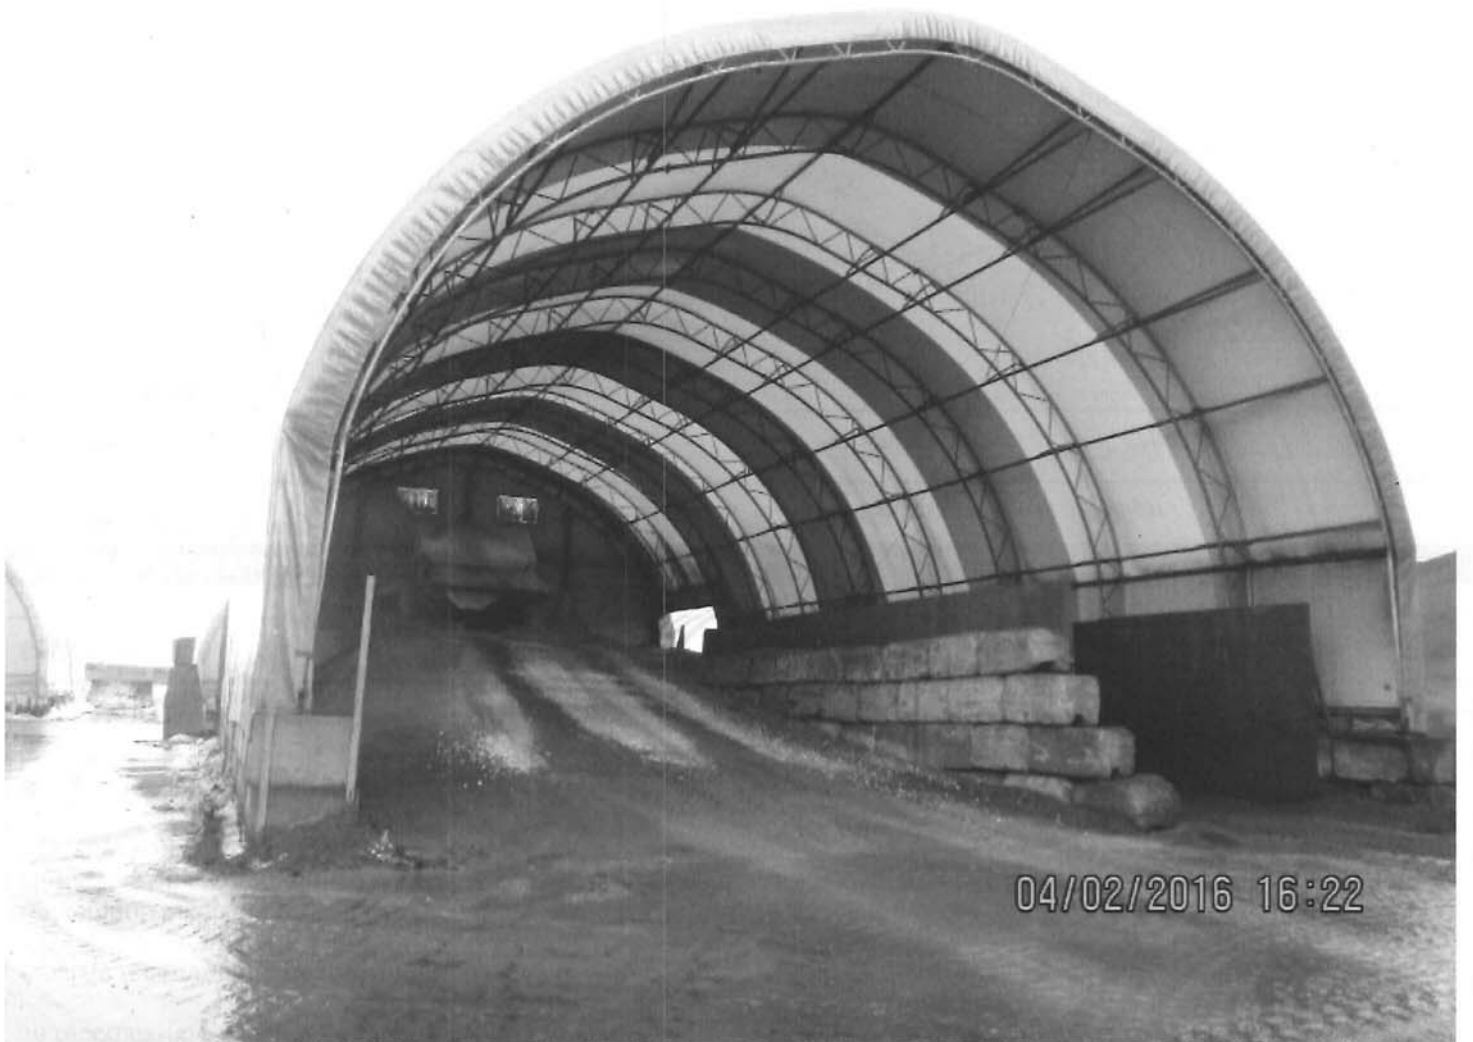
Je constate que le dôme où s'effectue le chargement en vrac ne possède plus de rideaux permettant de conserver à l'intérieur du dôme les poussières émises lors du chargement des camions. Voir photos 2 & 3. M. Lévis m'informe que les rideaux étaient en mauvais état car les camions les abîmaient à leur entrée ou à leur sortie. Ils ont donc été retirés. Je demande à mon interlocuteur comment sont retenues les poussières émises lors du chargement. À cette question, M. Lévis me dit vouloir installer un système de hotte avec aspiration de l'air à l'entrée et à la sortie. Le tout serait relié à des dépoussiéreurs. J'informe M. Lévis que cette installation nécessitera une autorisation du ministère.

IMG_1800 (800x600).jpg / Photo 2 : Dôme servant au chargement en vrac. On voit la rampe qui permet aux « loader » de monter pour charger.

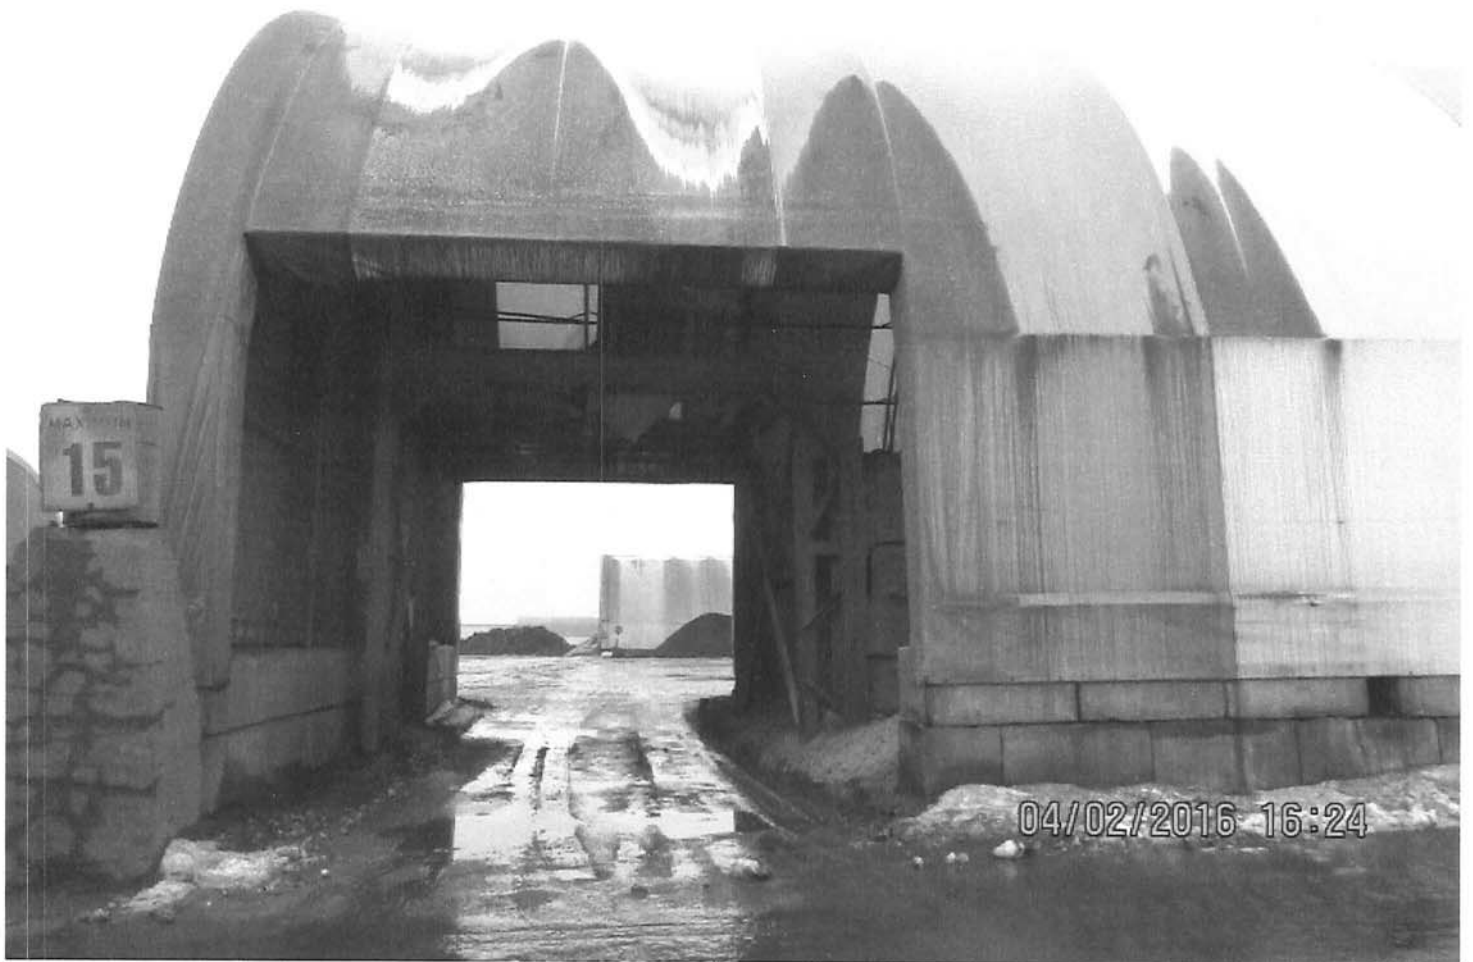
IMG_1801 (800x600).jpg

Photo 3 : Extrémité du dôme où s'effectue le chargement en vrac. Les camions entrent sous le dôme et se font charger en matériel par le « loader ».

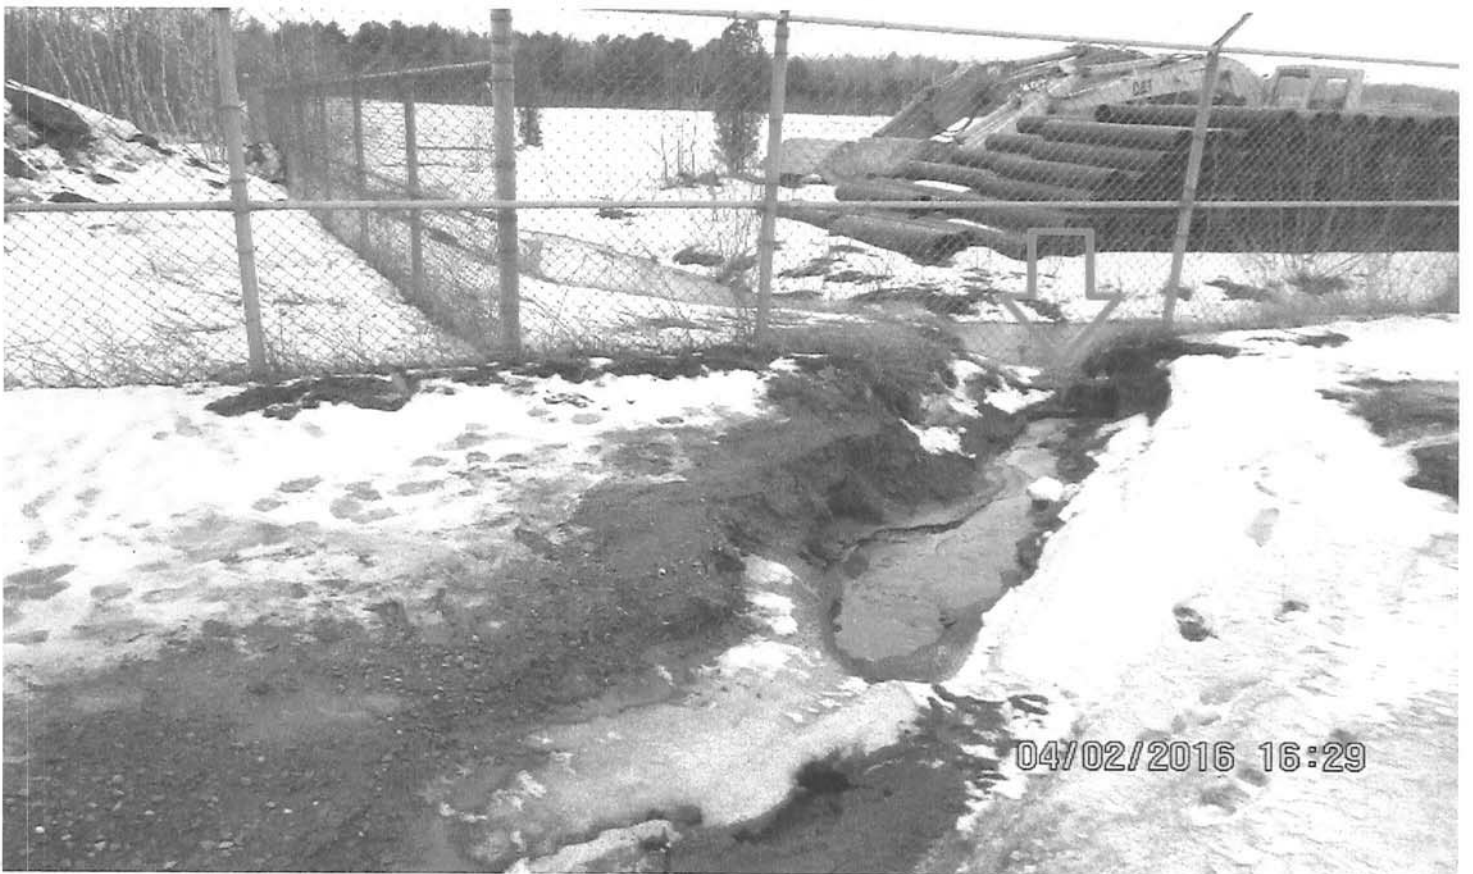
IMG_1802 (800x600).jpg

Par la suite, en me rendant à proximité du dôme #1, je constate la présence d'une rigole d'eau se dirigeant vers l'extérieur du terrain de l'entreprise. Voir photos # 4, 5 & 6. Cette eau provient de la surface du terrain de l'entreprise (eau de ruissellement) et est entraînée vers le terrain voisin à cause de la pente. À la fin de ma visite, je prélève un échantillon de cette eau (échantillon # 1-A). Un deuxième échantillon est remis à l'entreprise (# 1-B). Voir annexe 2 pour informations sur les prélèvements et demande d'analyses.

Les résultats d'analyses des deux échantillons prélevés lors de la visite ont été reçus le 11 février 2016 (annexe 3). Les résultats montrent une concentration de 444 mg/l de matières en suspension pour l'échantillon # 1-A et 89 mg/l pour l'échantillon # 2-A.

Les résultats d'analyses des deux échantillons d'eaux usées prélevés lors de ma visite démontrent une concentration élevée en matières en suspension (444 mg/l et 86 mg/l). Bien que la municipalité de Ste-Victoire de Sorel ne fasse pas partie de la liste des municipalités délégataires à l'annexe 1 du Règlement # 2008-42 sur l'assainissement des eaux de la Communauté Métropolitaine de Montréal (CMM), si on utilise ce règlement comme référence, la concentration en matière en suspension pour les deux échantillons prélevés sur le site, dépasse largement les normes qui figurent dans ce règlement (norme : 30 mg/l). J'estime que le rejet de ce contaminant (matières en suspension) dans l'environnement est susceptible de porter préjudice à la qualité du sol, à la végétation et à la faune (**manquement à l'art. 20 de la LQE**).

Photo 4 : Écoulement de l'eau à la surface du site vers la propriété voisine de l'autre côté de la clôture. La flèche pointe le point d'échantillonnage # 1.

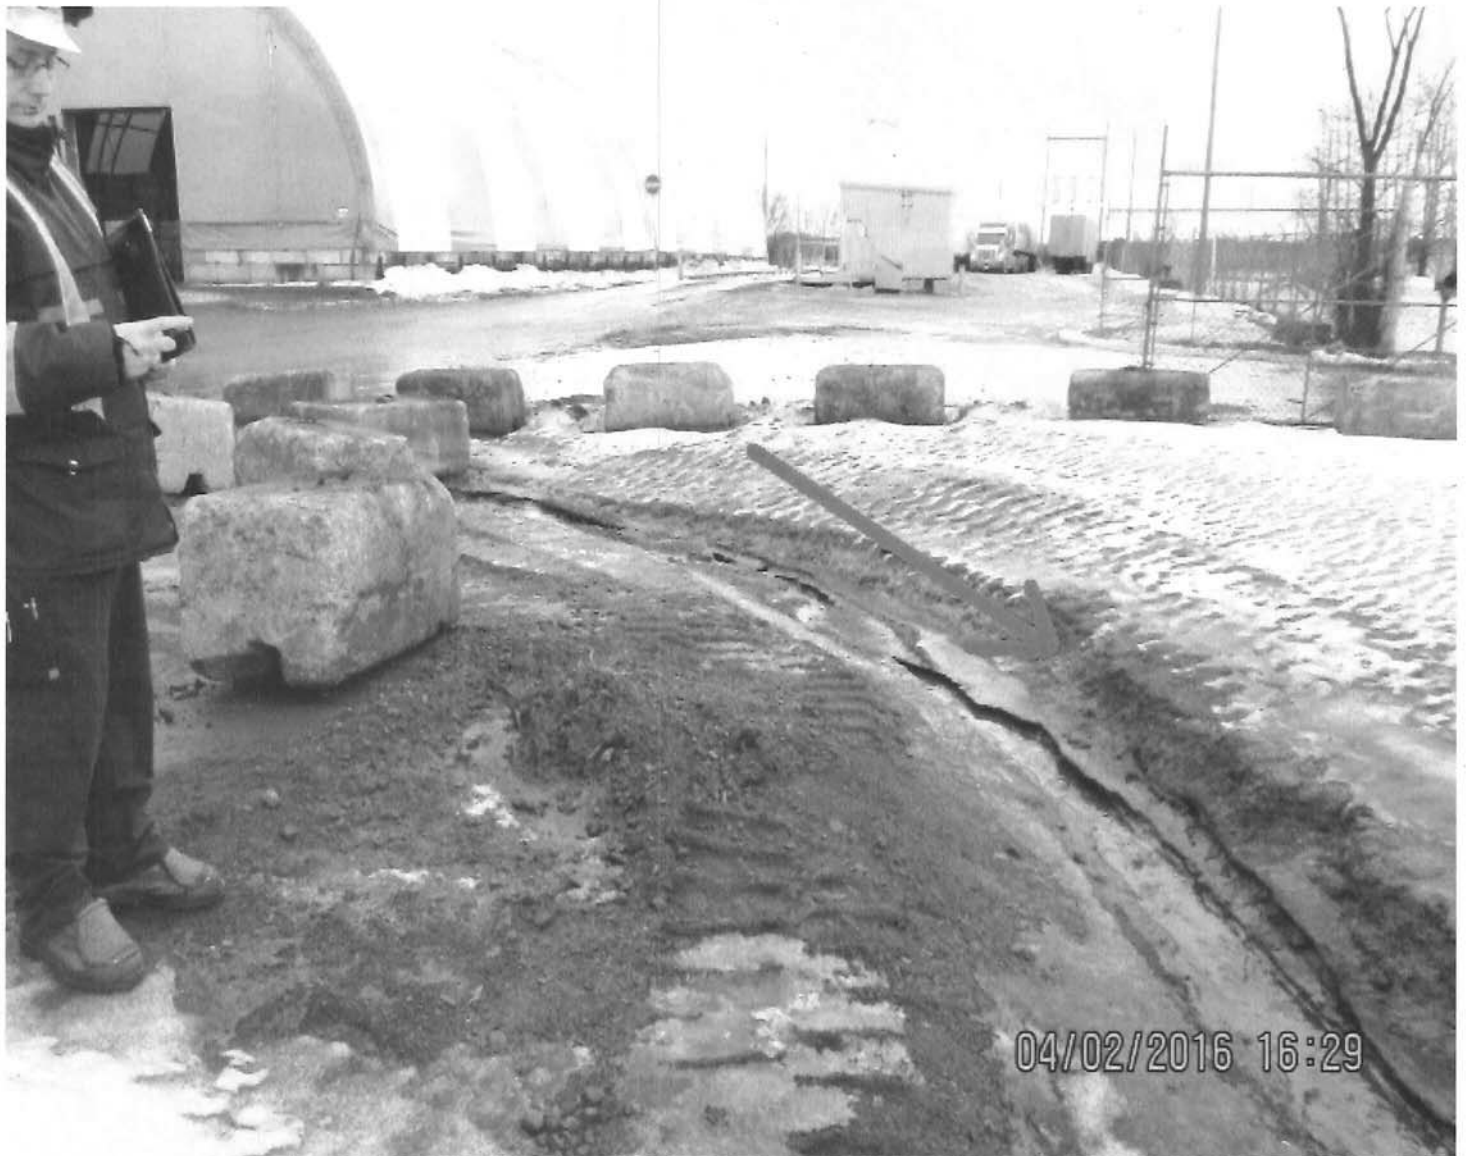
IMG_1803 (800x600).jpg

Photo 5 : Sens d'écoulement de la rigole vers la propriété voisine.

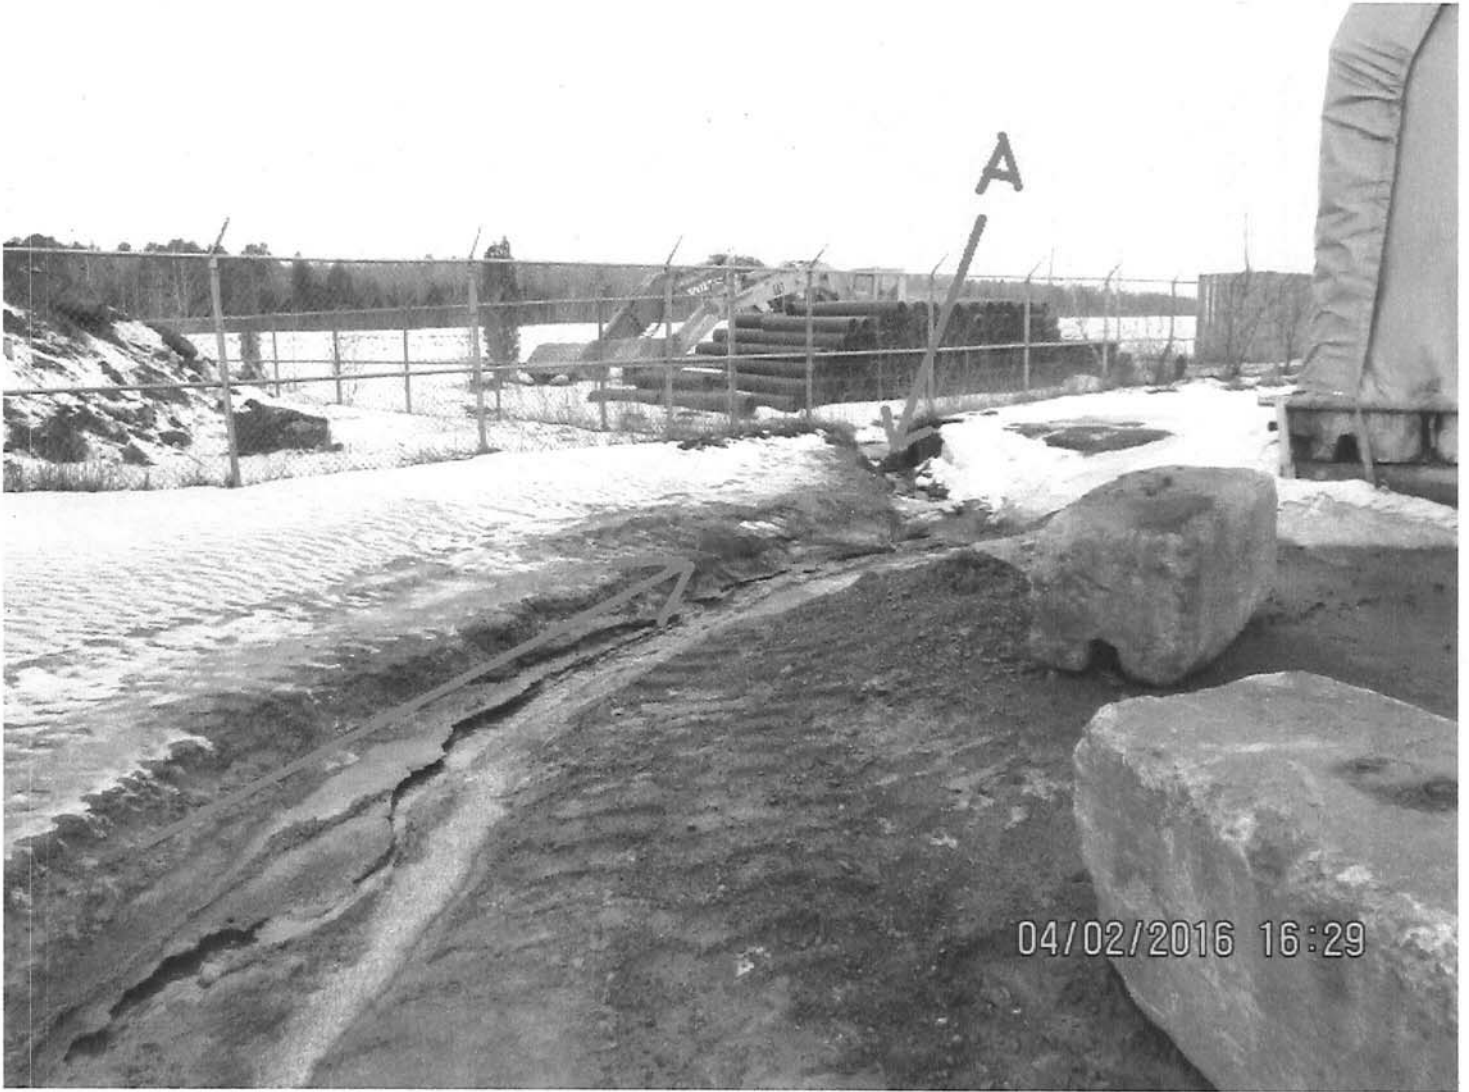
IMG_1804 (800x600).jpg

Photo 6 : La flèche de gauche montre le sens d'écoulement de la rigole. La flèche A pointe le point d'échantillonnage # 1 avant le rejet vers la propriété voisine.

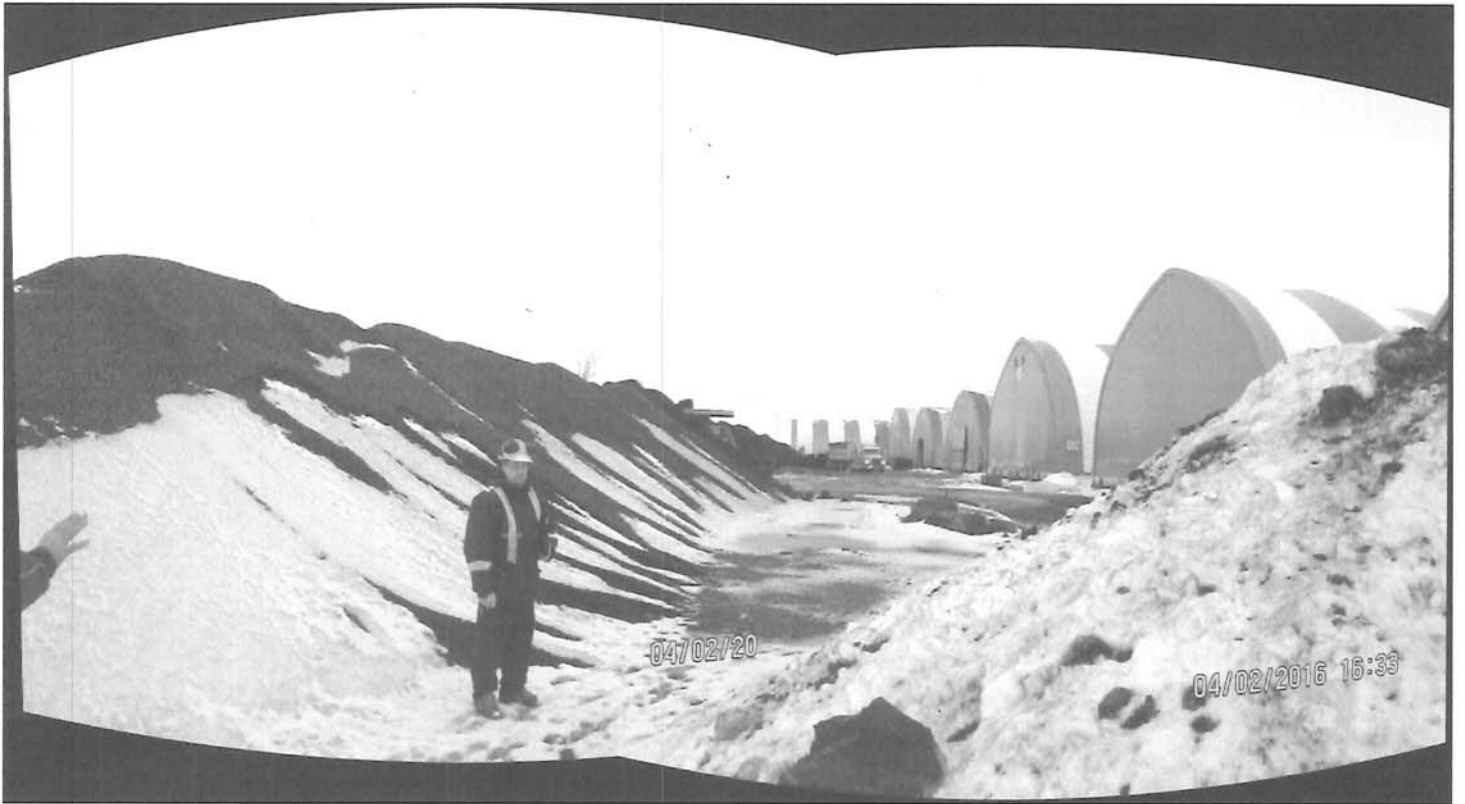
IMG_1805 (800x600) Panorama.jpg

Par la suite, en me rendant derrière les dômes #1 à 5, je constate la présence de plusieurs amas de minerai. Voir panorama # 1 et photos # 7 & 10). M. Lévis m'informe que ce minerai est entreposé sur de l'asphalte recyclé. Plus précisément, il s'agirait d'asphalte compacté sans l'ajout de bitume. Ces travaux ont été réalisés à l'été 2015.

Lors de la visite, j'ai observé l'entreposage de plusieurs amas de minerai à l'extérieur et j'ai appris que l'air épuré des dépoussiéreurs était non recirculé à 100 %, ce qui constitue deux non-respects des conditions du CA émis le 21 janvier 2008 (**manquement à l'art. 123.1 de la LQE**).

Panorama # 1 : Les piles de minerai à gauche sont entreposées sur de l'asphalte recyclé. À droite, les dômes d'entreposage de minerai.

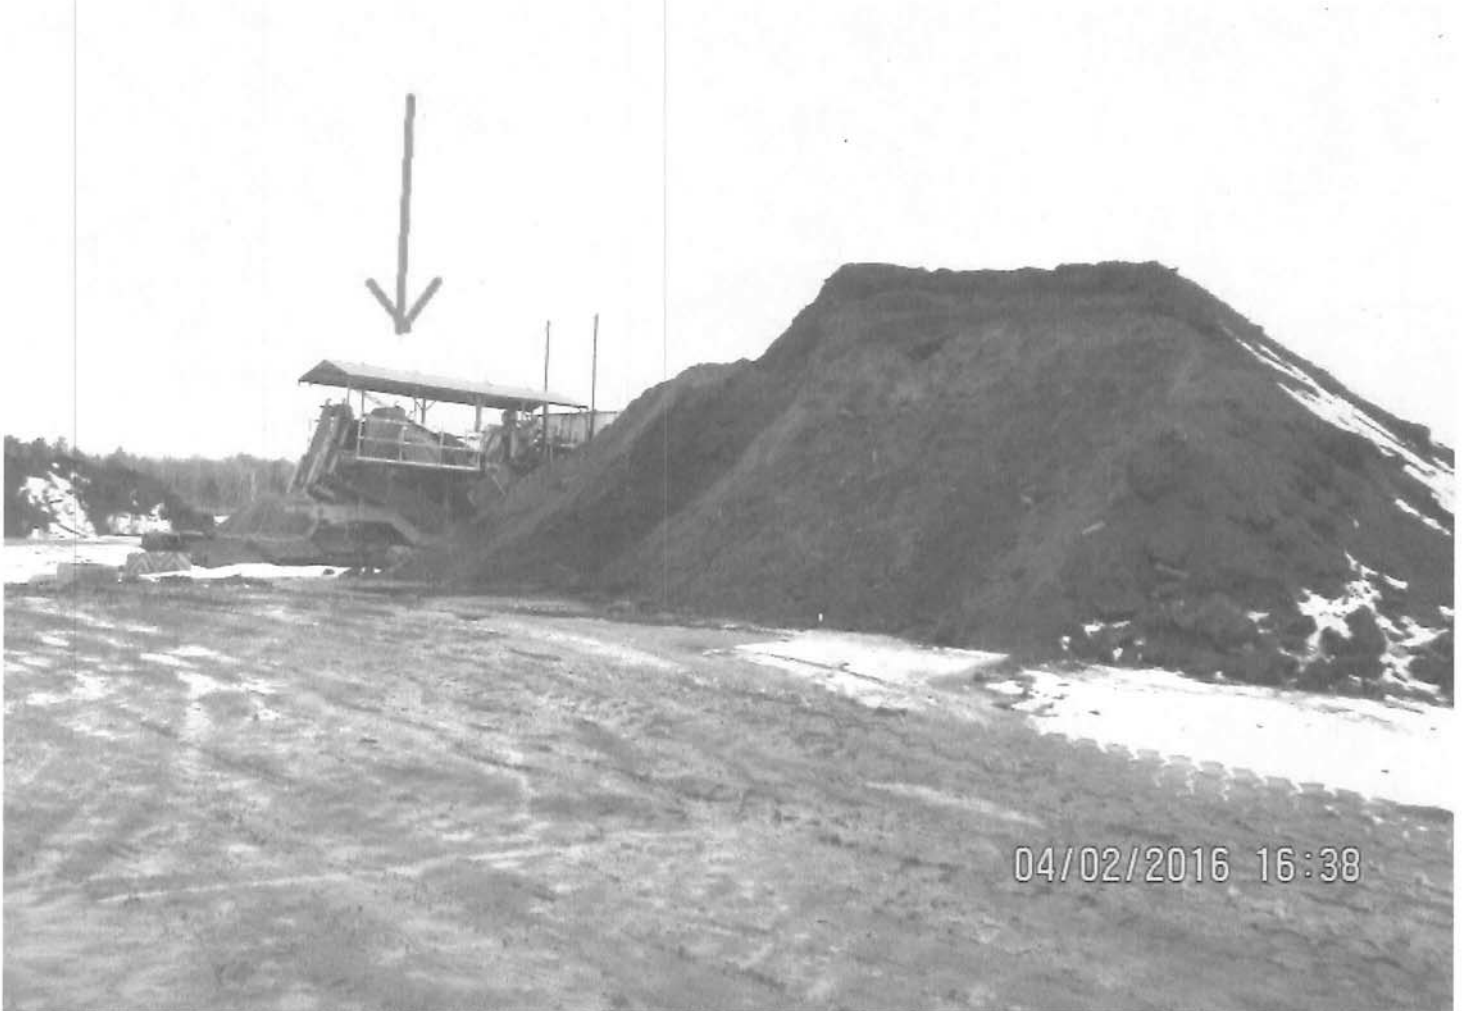
IMG_1807 (800x600).jpg

En poursuivant, ma visite du terrain, je constate que le concasseur mobile placé à l'extérieur et acquis en 2011 n'est pas en activité. L'entreprise ne l'utilisera pas tant qu'elle n'aura pas l'autorisation.

Photo 7 : La flèche pointe un concasseur en entreposage et non utilisé. À droite, un amas de minerai (oxyde de fer) entreposé sur de l'asphalte recyclé.

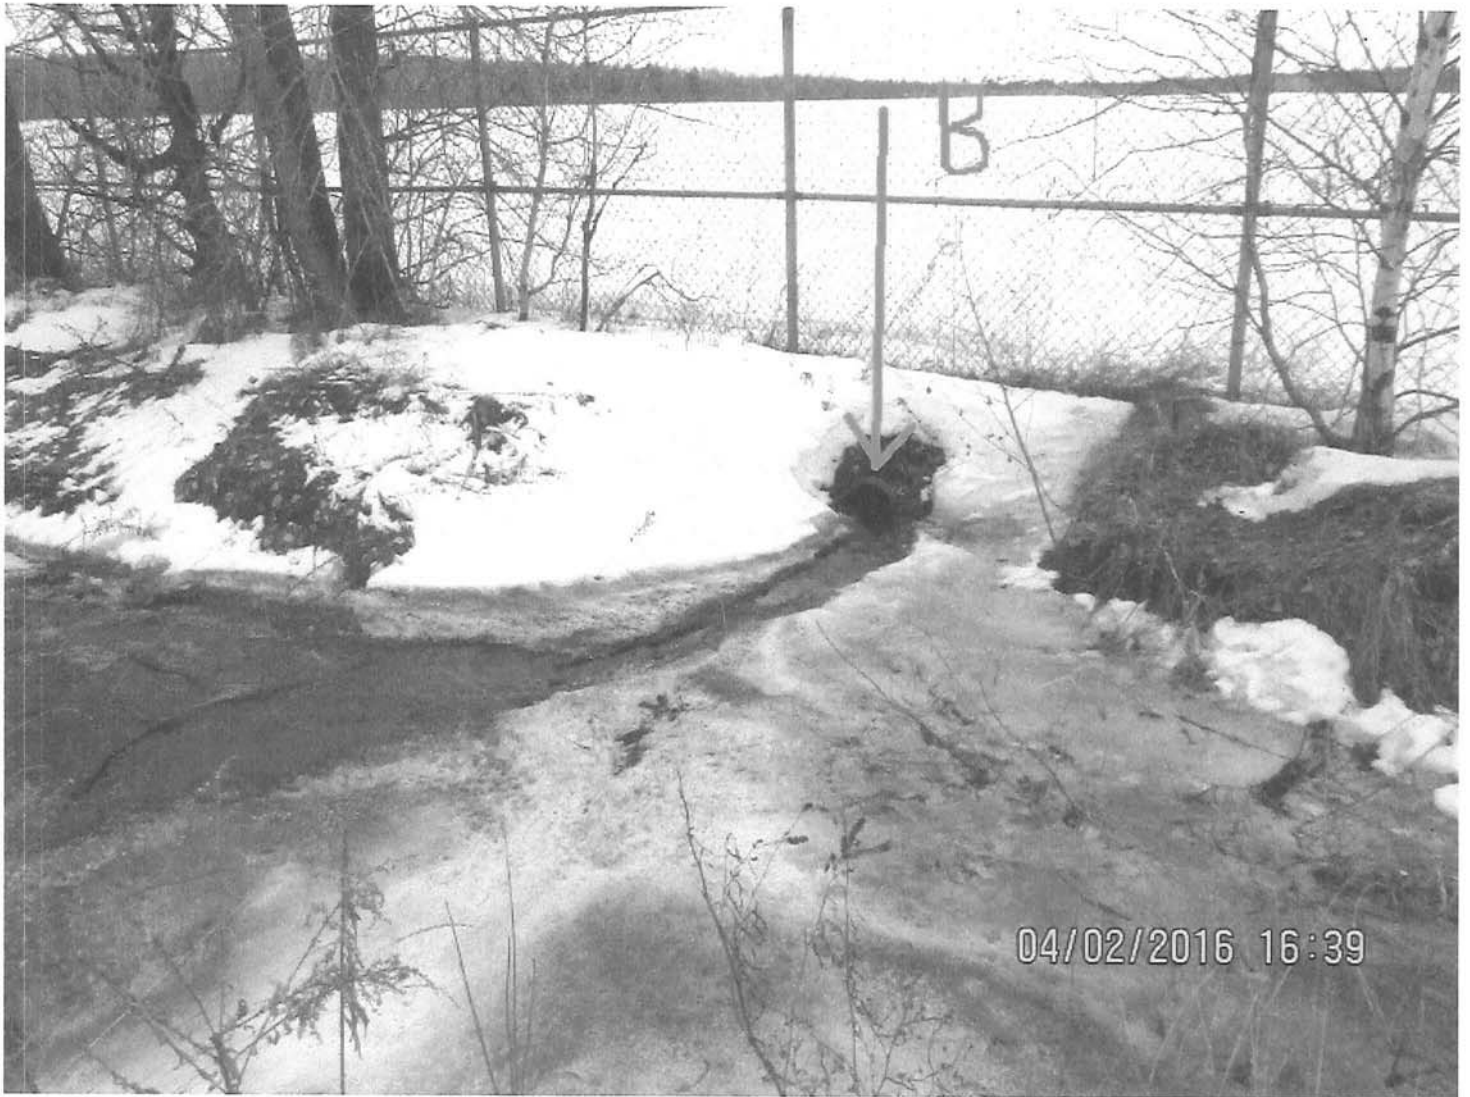
IMG_1808 (800x600).jpg

Entre le dôme #4 et #5, j'observe une deuxième rigole d'eau se dirigeant vers l'extérieur du terrain de l'entreprise. Voir photos # 8, 9 & 11). Cette eau provient aussi de la surface du terrain de l'entreprise (eau de ruissellement) et est entraînée vers le terrain voisin à cause de la pente. À la fin de ma visite, je prélève un échantillon d'eau à cet endroit (échantillon # 2-A). Aucun échantillon n'est prélevé pour l'entreprise car je n'ai pas de contenant supplémentaire. Voir annexe 2 pour informations sur les prélèvements et demande d'analyses.

Photo 8 : La flèche pointe le rejet d'eau de ruissellement du site vers la propriété voisine de l'autre côté de la clôture et le point d'échantillonnage # 2.

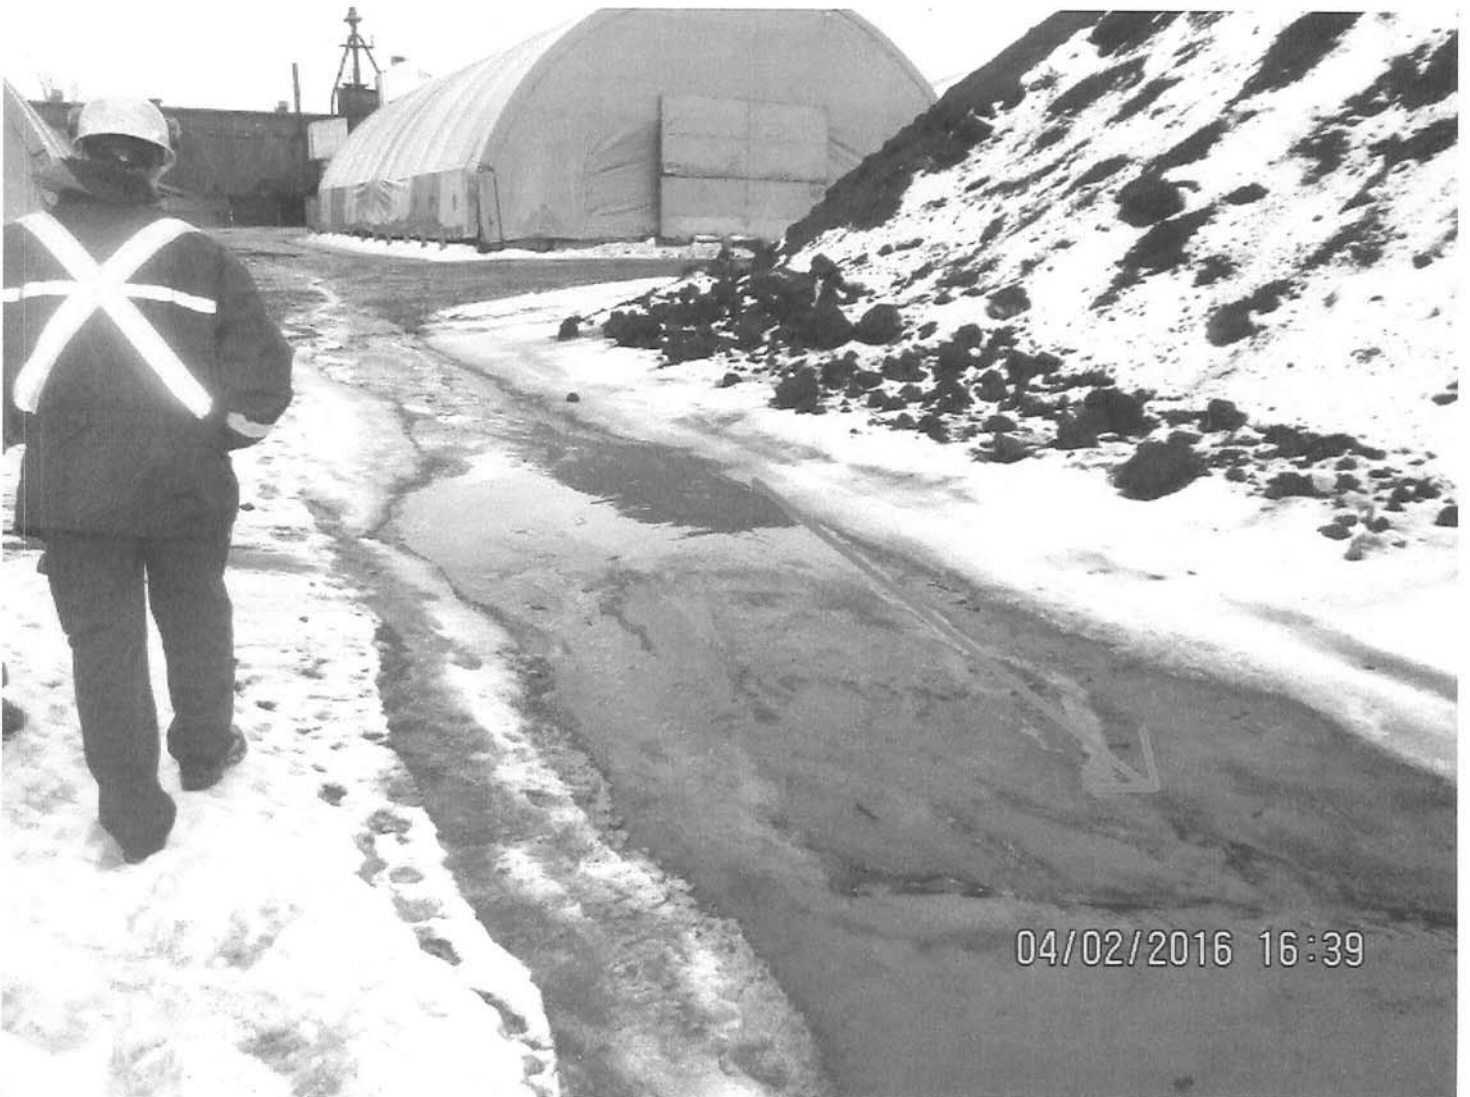
IMG_1809 (800x600).jpg

Photo 9 : La flèche montre le sens d'écoulement de l'eau vers le point de rejet # 2.

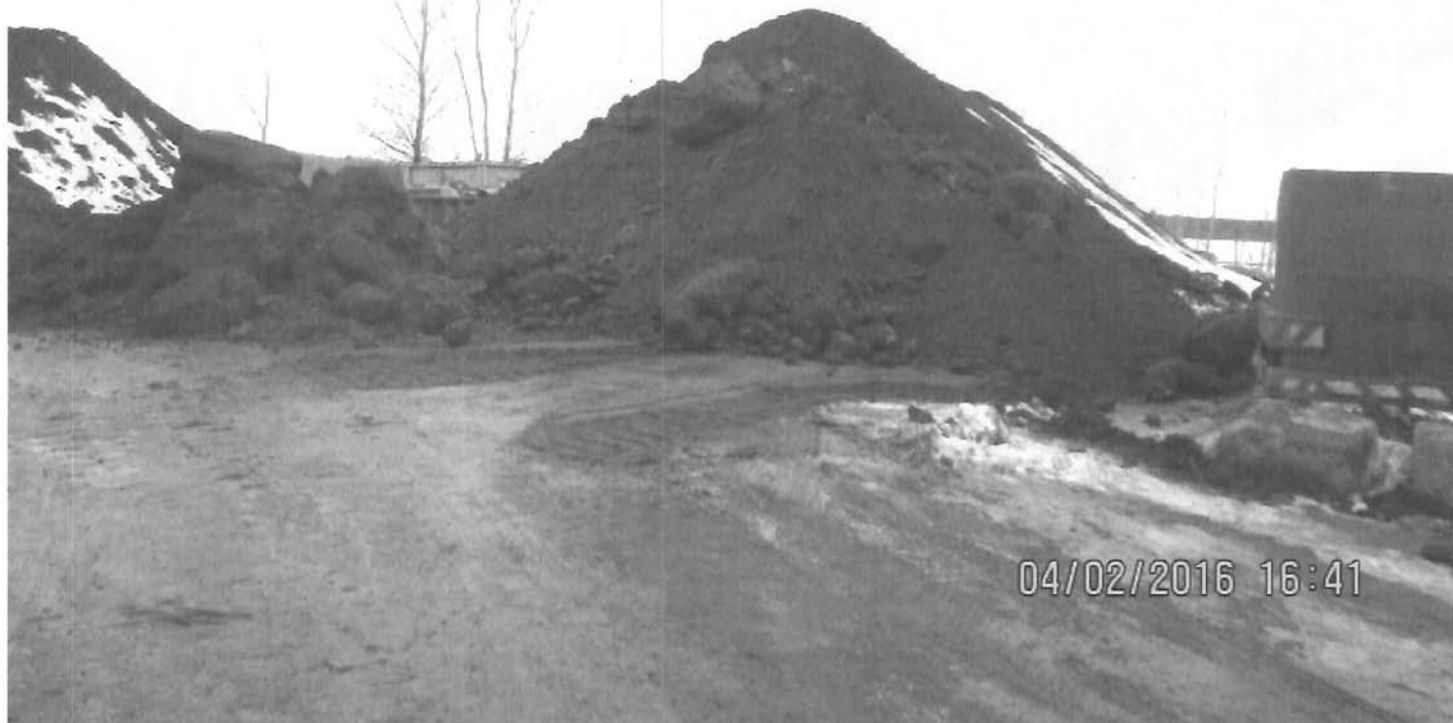
IMG_1810 (800x600).jpg

Photo 10 : Entreposage de minerai sur asphalte recyclé.

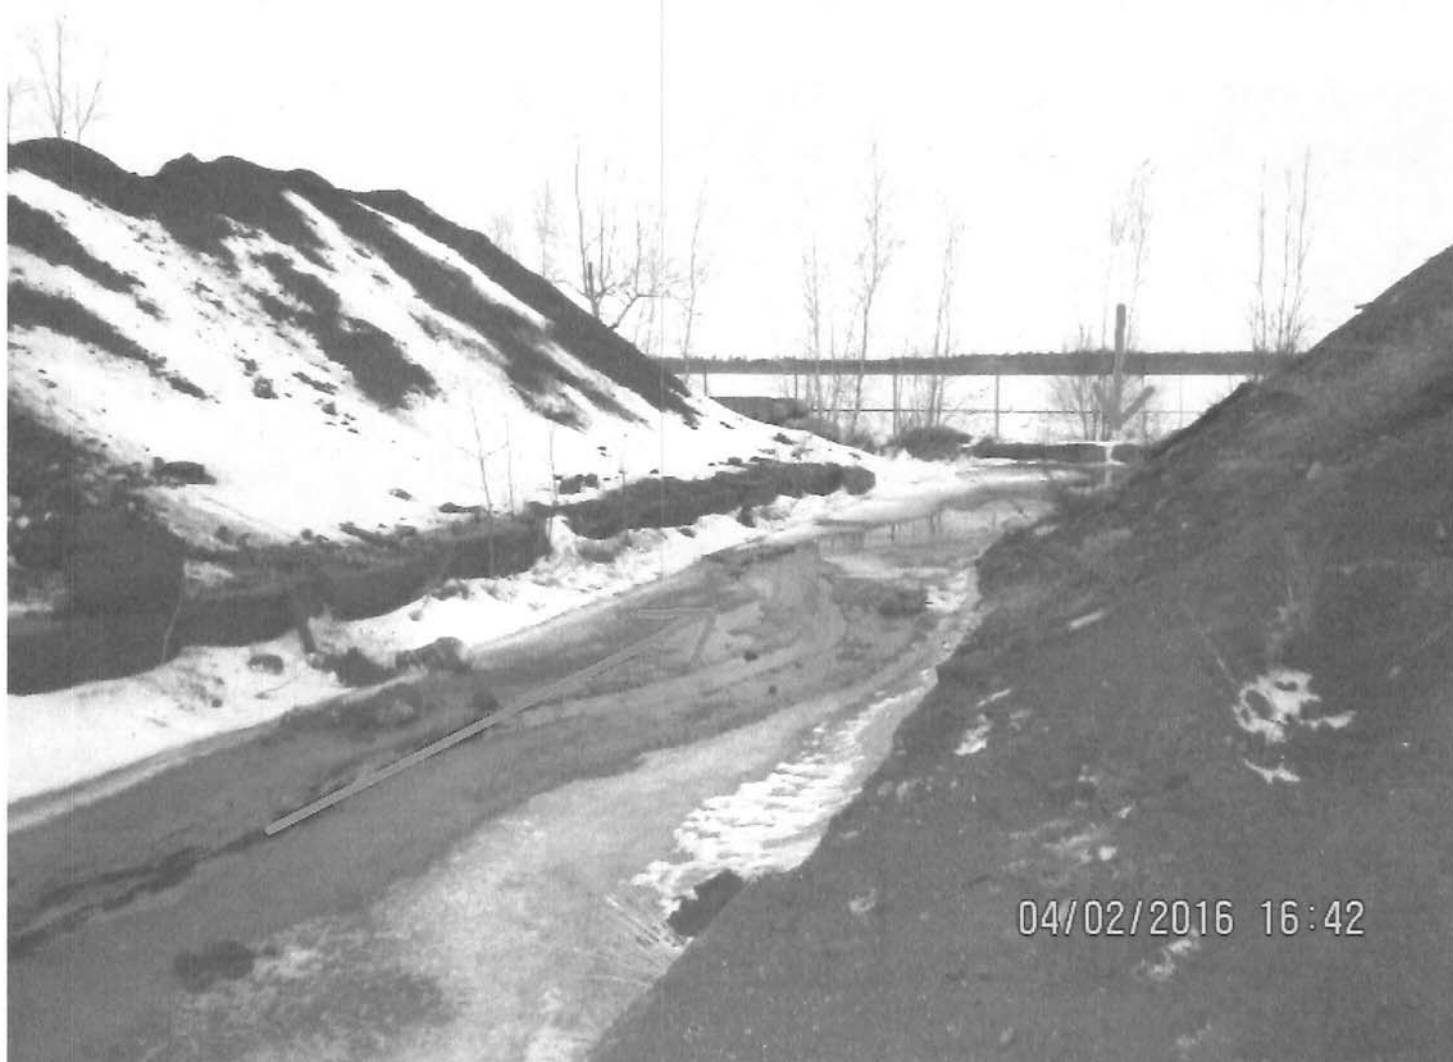
IMG_1811 (800x600).jpg

Photo 11 : La flèche de gauche montre le sens d'écoulement de l'eau vers le point de rejet # 2. La flèche de droite pointe l'endroit approximatif où le rejet se fait vers la propriété voisine.

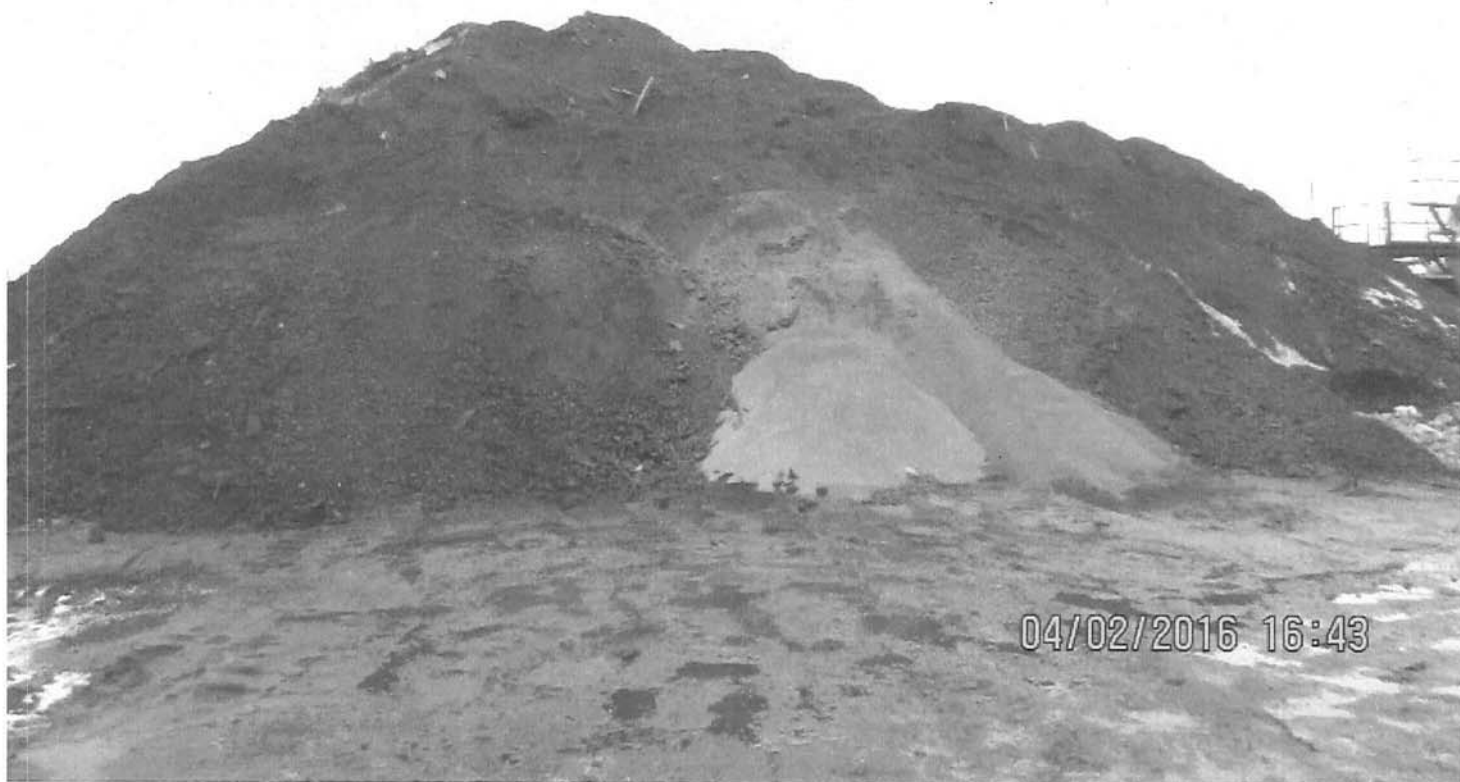
IMG_1812 (800x600).jpg

Une autre pile de minerai est observée derrière le dôme #6. Cette pile appelée « rebut » est en fait du grattage de cour donc un mélange de différents minerais (photo # 12). Cette matière est entreposée directement sur le sol.

Photo 12 : Amas de « rebut » entreposé directement sur le sol.

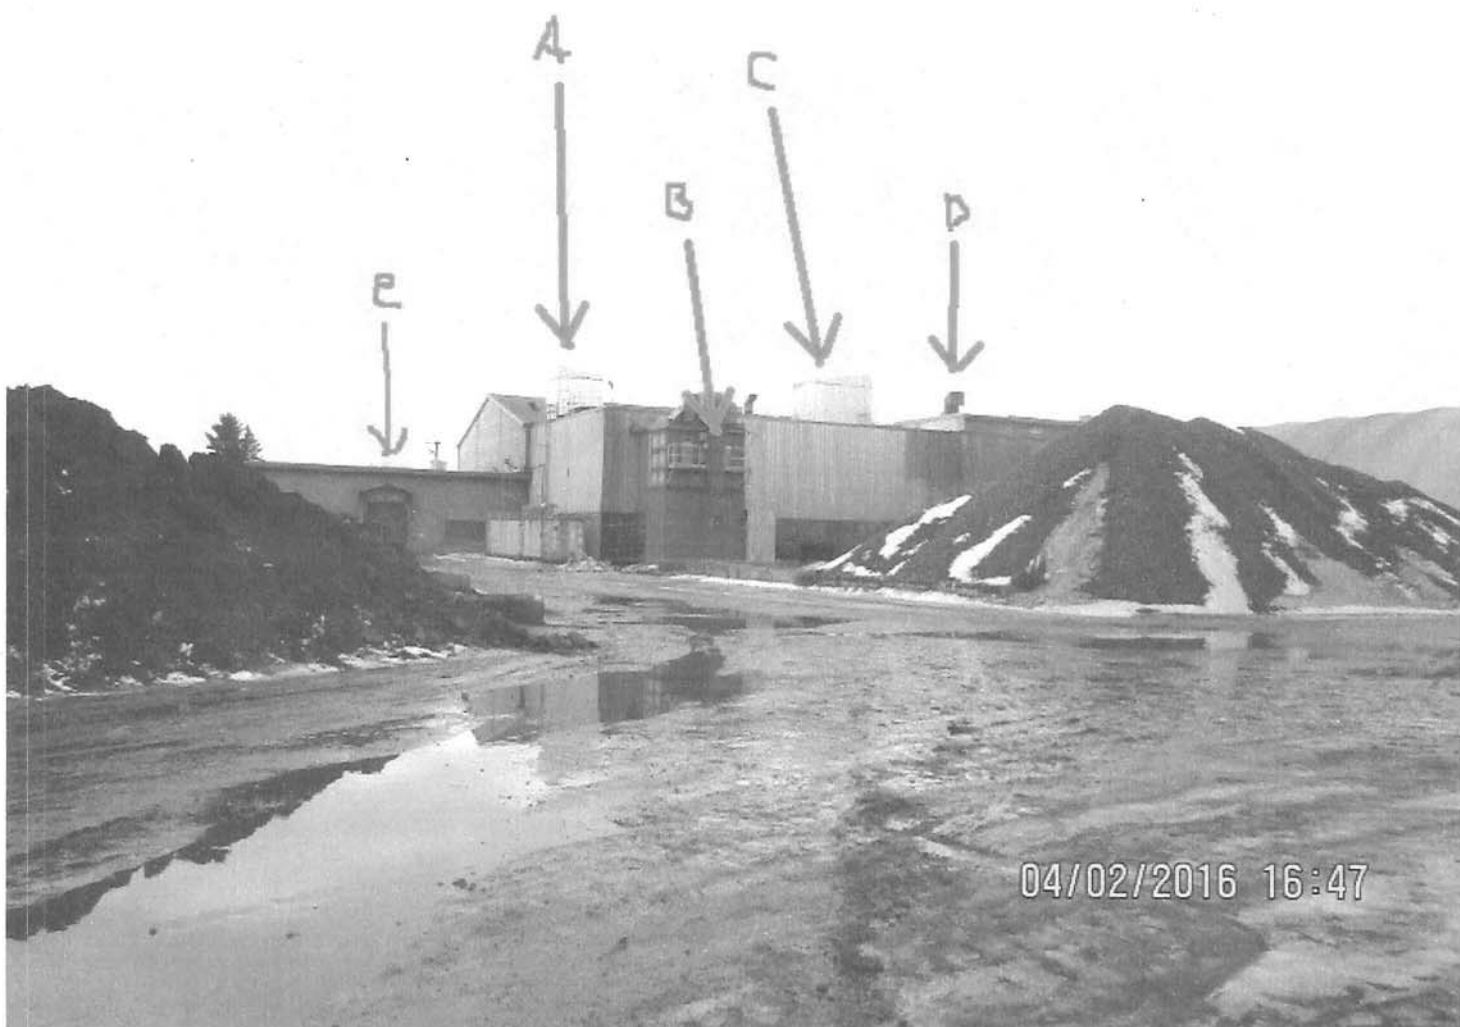
Il y a environ 3-4 mois, l'entreprise a fait installer pour des essais, une sortie en bec de cygne sur deux des sept hottes de toit et fixé à l'extrémité, un filtre pour capter les particules (voir photo # 13). Les filtres sont fabriqués par la compagnie Philémon Courchesne. Deux autres filtres sont en commande. Si ces essais sont concluants, cette installation se fera sur l'ensemble des hottes de toit. Je mentionne à M. Lévis que cette installation nécessitera une autorisation du ministère.

Mes interlocuteurs portent mon attention sur la conduite du dépoussiéreur SV-2 qui a été allongée et dirigée vers le bas (voir photo # 13). De même que pour une autre conduite dont le dépoussiéreur est placée à l'intérieur du bâtiment (voir photo # 15). Également, les élévateurs à godets des équipements « Articles 23-24 de la L.A.D. » et « Articles 23-24 de la » ont été recouverts d'une « cabane acoustique » (voir photo # 13). Aussi, en 2015, la sortie du séchoir a été allongée de 16 pieds (photo # 16).

IMG_1813 (800x600).jpg / Photo 13 : Les flèches A & C pointent deux « cabanes acoustiques » recouvrant des élévateurs à godets.

La flèche B pointe une conduite ayant été dirigée vers le bas. La flèche D pointe une sortie d'air en bec de cygne sur laquelle un filtre pour particules a été fixé à son extrémité. La flèche E pointe le quai de chargement des camions pour le minéral en poche.
