Objet : Demande d'accès n° 2004 54747– Réponse

1 Identification

N° intervention : 301015124	Type d'intervention : Inspection
N° gestion documentaire : 7610-16-01-0415300	N° du rapport d'inspection : 401327570
N° demande :	Type de demande :
But de l'inspection :	
Vérifier la conformité de l'entreprise en lien avec nos lois et règlements

Lieu inspecté	
Nom du lieu : Minéraux Mart inc.	
Nom usuel du lieu :	
N° du lieu : 16927063	Type de lieu : industrie
Localisation du lieu inspecté :	
206, rang Nord Sainte-Victoire-de-Sorel (Québec) J0G 1T0	
Coordonnées géographiques du lieu (GÉO NAD 83 degrés décimaux) : 45,995527777800;-73,072416666700

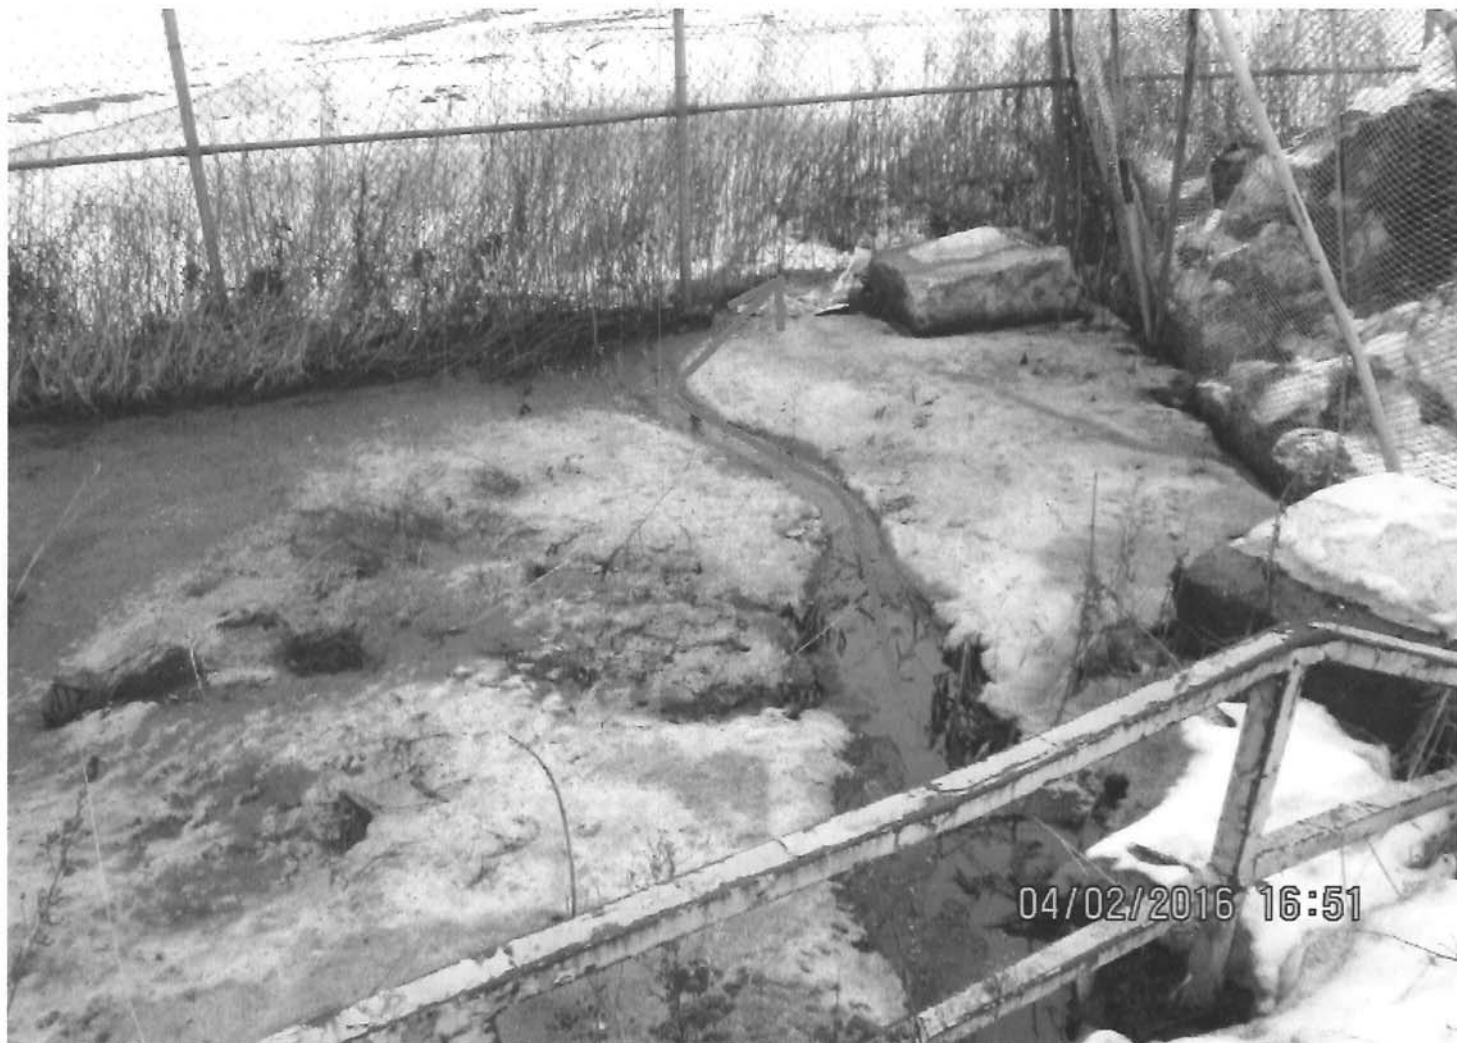
IMG_1814 (800x600).jpg

Une troisième rigole entraînant de l'eau vers le terrain voisin a été observé (voir photo # 14). À cet endroit, aucun échantillon n'est prélevé.

Photo 14 : La flèche montre le sens d'écoulement de l'eau vers la propriété voisine de l'autre côté de la clôture. Rejet # 3 / pas d'échantillonnage à cet endroit.

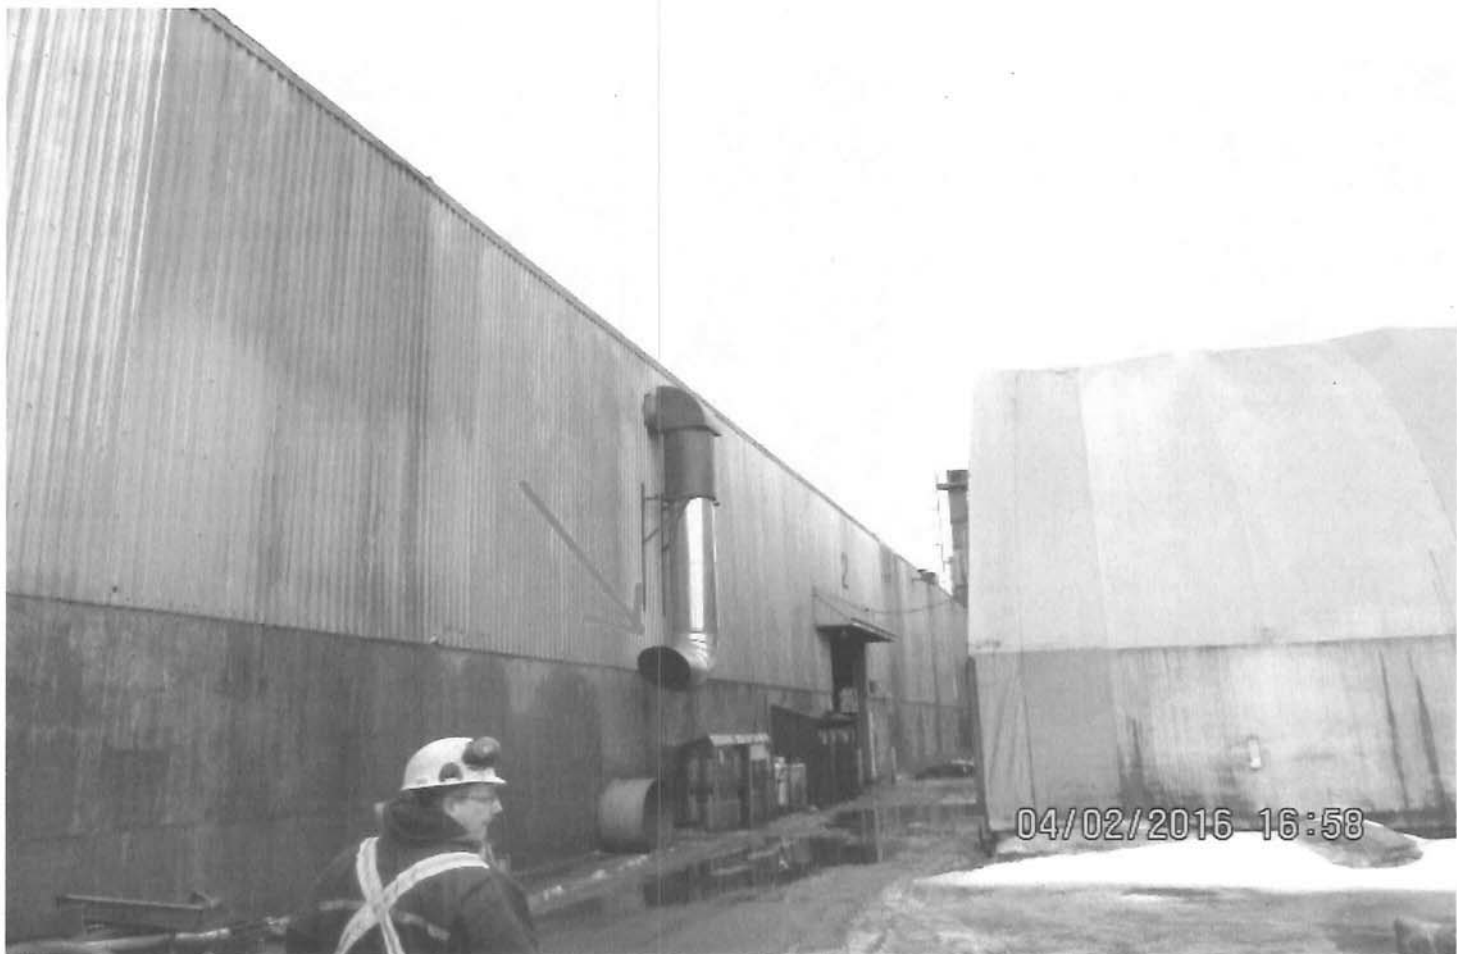
IMG_1815 (800x600).jpg / Photo 15 : La flèche pointe l'allongement d'une conduite vers le bas

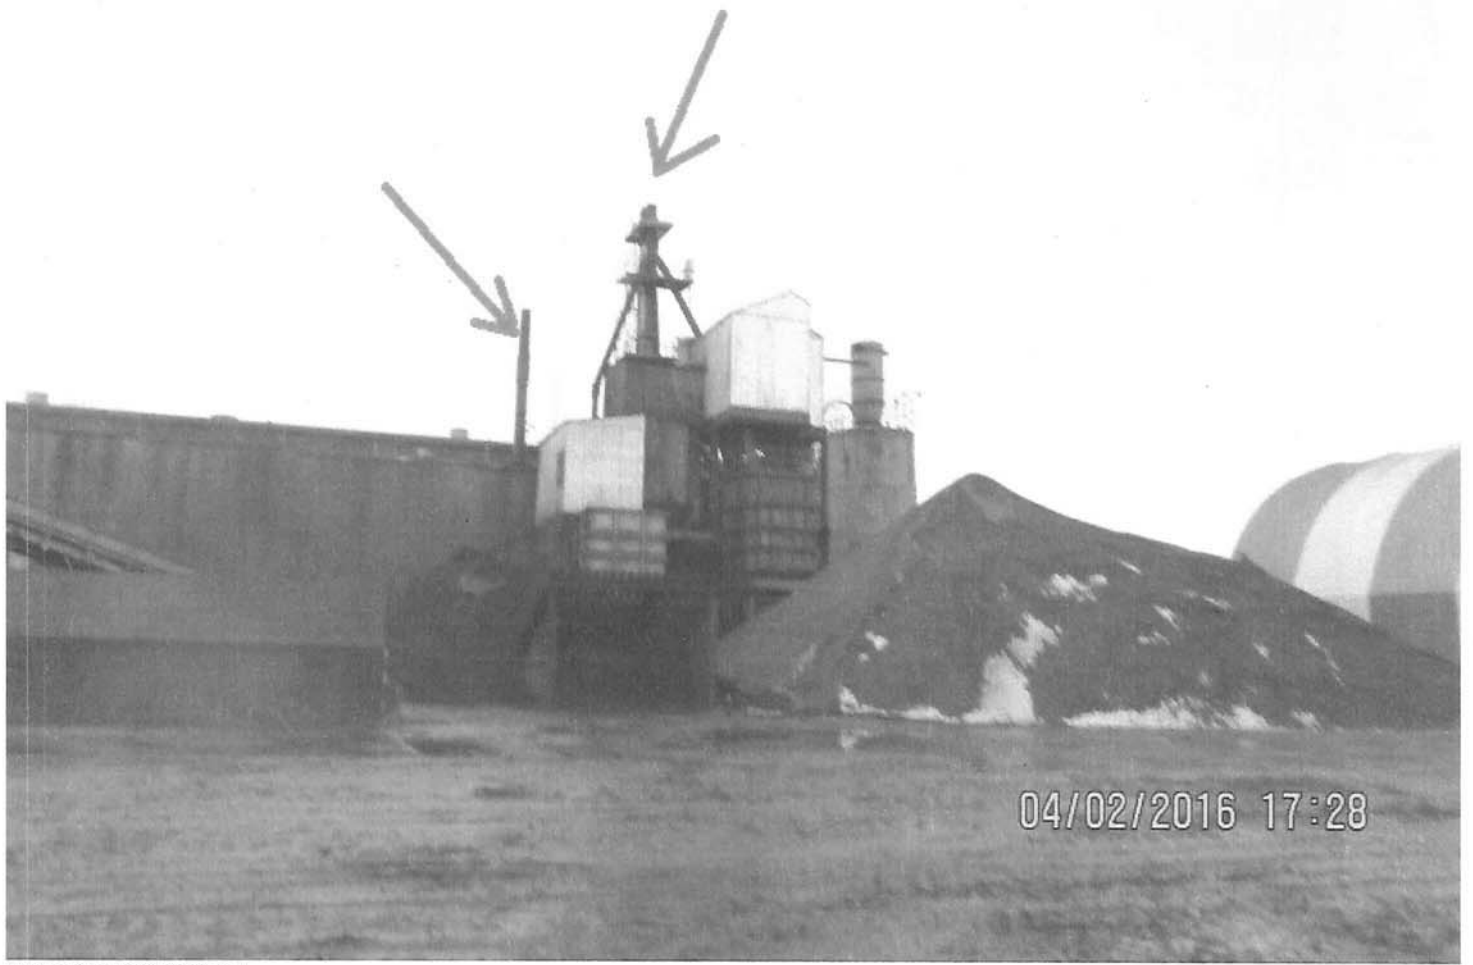
IMG_1816 (800x600).jpg

Mes interlocuteurs portent mon attention sur la conduite du dépoussiéreur SV-2 qui a été allongée et dirigée vers le bas (voir photo # 13). De même que pour une autre conduite dont le dépoussiéreur est placée à l'intérieur du bâtiment (voir photo # 15). Également, les élévateurs à godets des équipements « Articles 23-24 de la L.A.D. » et « Articles 23-24 de la » ont été recouverts d'une « cabane acoustique » (voir photo # 13). Aussi, en 2015, la sortie du séchoir a été allongée de 16 pieds (photo # 16).

Photo 16 : La flèche de gauche montre l'allongement de conduite pour la sortie du séchoir (ajout de 16 pieds). La flèche de droite montre l'élévateur à godets du séchoir.
