RAPPORT D'INSPECTION
Centre de contrôle environnemental du Québec

1. Identification

Lieu inspecté	
Nom du lieu : Finition E.G.L. inc.	
Nom usuel du lieu : Lymburner design	
N° du lieu : 30929608	Type de lieu : industrie
Localisation du lieu inspecté : Adresse du lieu : 750, rue Hertel Trois-Rivières (Québec) G9A 1G8	
Coordonnées géographiques du lieu : 46° 21.042 ; 72° 32.381

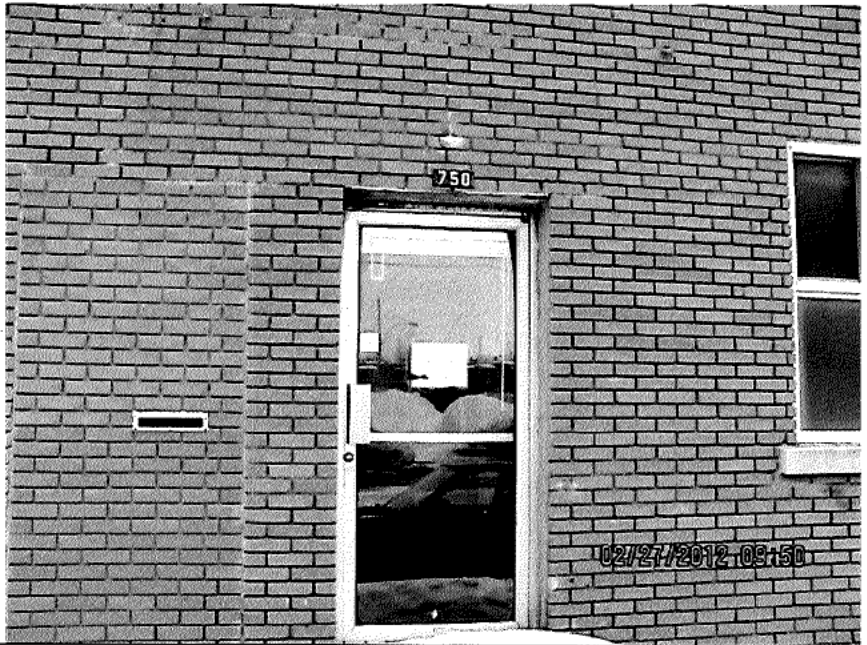
Photo no : 1

Description :
-Image de la porte à l'avant du bâtiment
-Le portique n'est pas déneigé

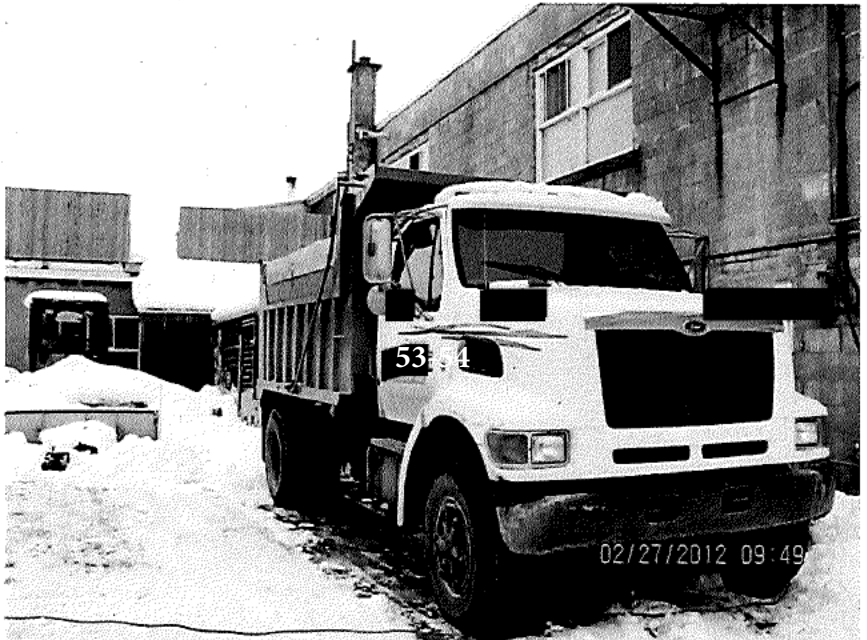
Photo no : 2

Description :
-Photo à l'arrière du bâtiment avec un camion de [redacted] 53-54
-Aucune matière résiduelle d'ébénisterie ne semble entreposé à l'extérieur
