**Objet : Demande d'accès aux documents– Lot 4 267 405 du cadastre du Québec,
anciennement lot 699 partie du cadastre du canton de Brome**

1. Identification

N° intervention : 300688916	Type d'intervention : Inspection
N° gestion documentaire : 7710-16-01-1062801	N° du rapport d'inspection : 400857270
N° demande : 200107842	Type de demande : Programme de contrôle
But de l'inspection : effectuer une inspection afin de vérifier la mise aux normes de l'entreprise.

Lieu inspecté	
Nom du lieu : Robert Derby	
Nom usuel du lieu : <<< VALEUR INTROUVABLE >>>	
N° du lieu : X2106405	Type de lieu : lieu d'élevage
Localisation du lieu inspecté : Adresse du lieu : 72, chemin Valley Brome JOE 1K0	
Coordonnées géographiques du lieu : 45,202916666700;-72,578194444400

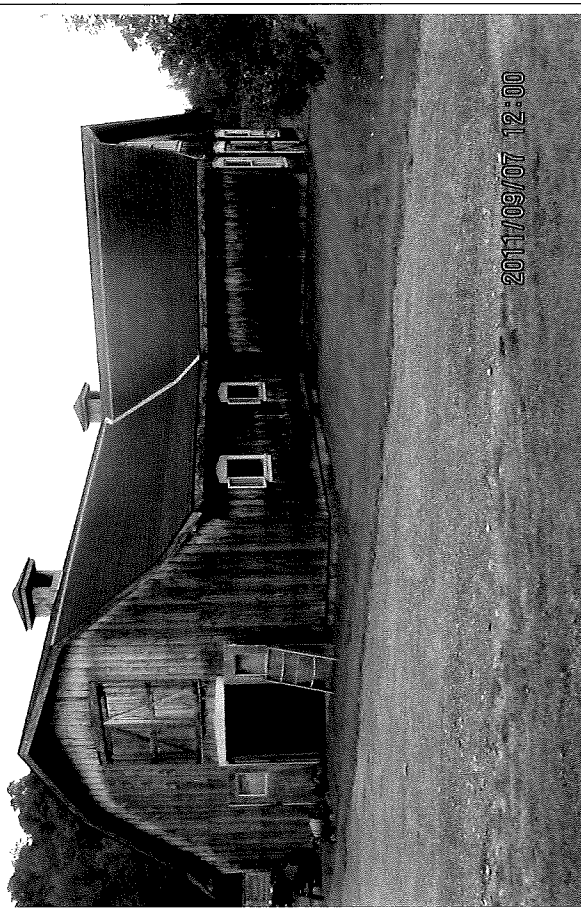
Photo no : 1

Description : Vue d'ensemble de l'écurie.

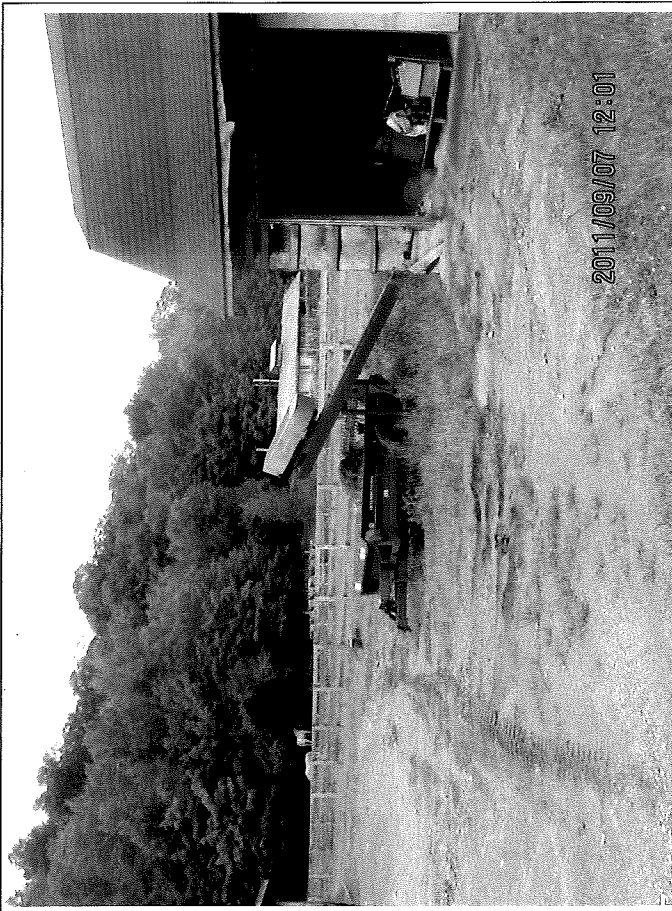
Photo no : 2

L'entreposage des déjections animales se fait sous forme d'un amas contigu au bâtiment d'élevage. Le fumier est directement déposé sur une benne de tracteur. (Photo # 2).

Description : Amas de fumier contigu au bâtiment d'élevage. Le fumier est entreposé sur une benne de tracteur.

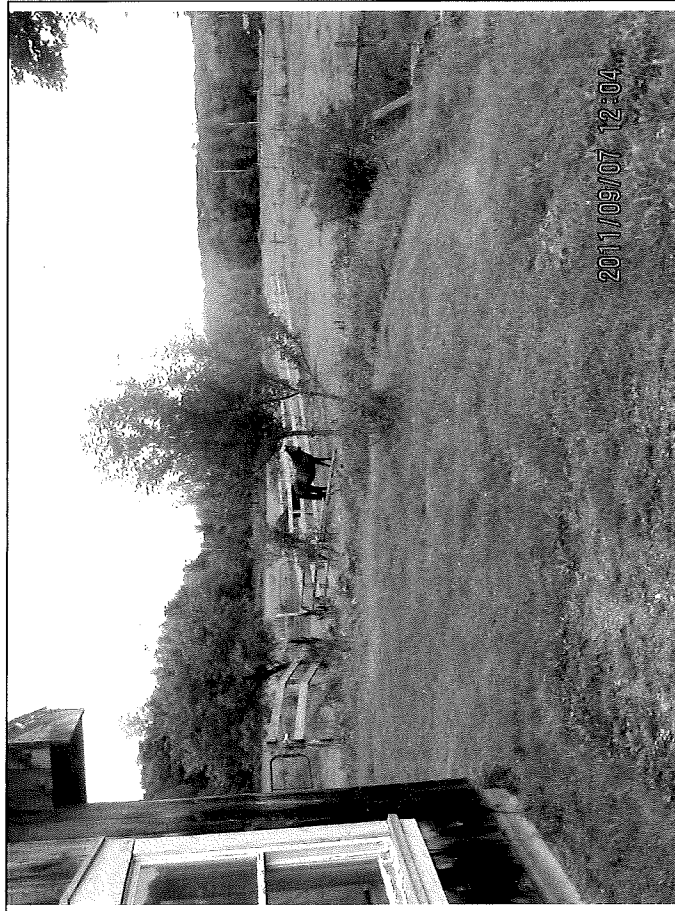
Photo no : 3

Tous les pacages et l'aire d'exercice de ce lieu sont clôturés et dotés d'abreuvoirs fonctionnels. (Photo 3).

Description : Tous les pacages et les aires d'exercice sont clôturés.

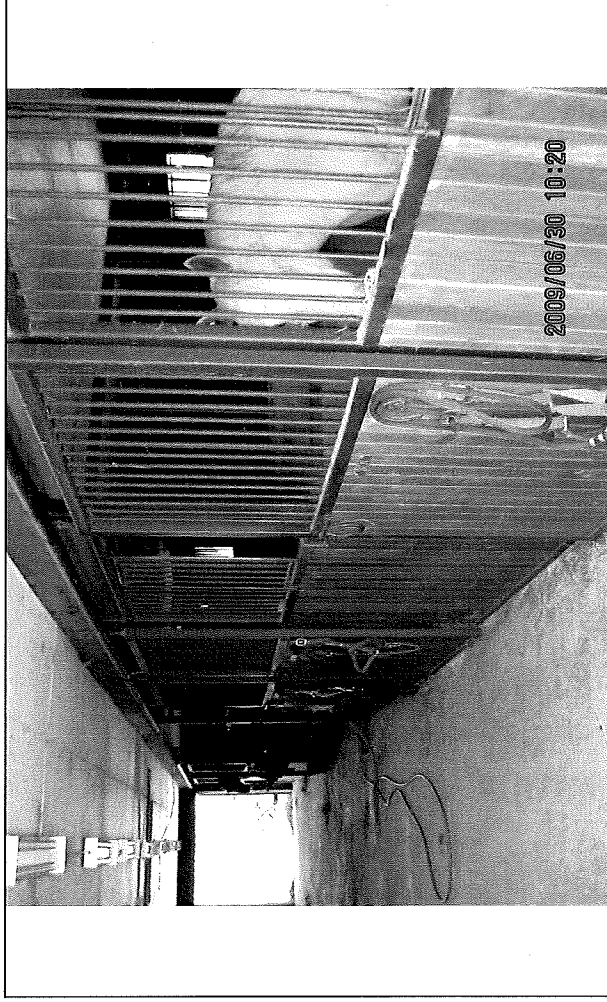
Photo : 1

Je constate 11 chevaux dans l'écurie.

11 chevaux

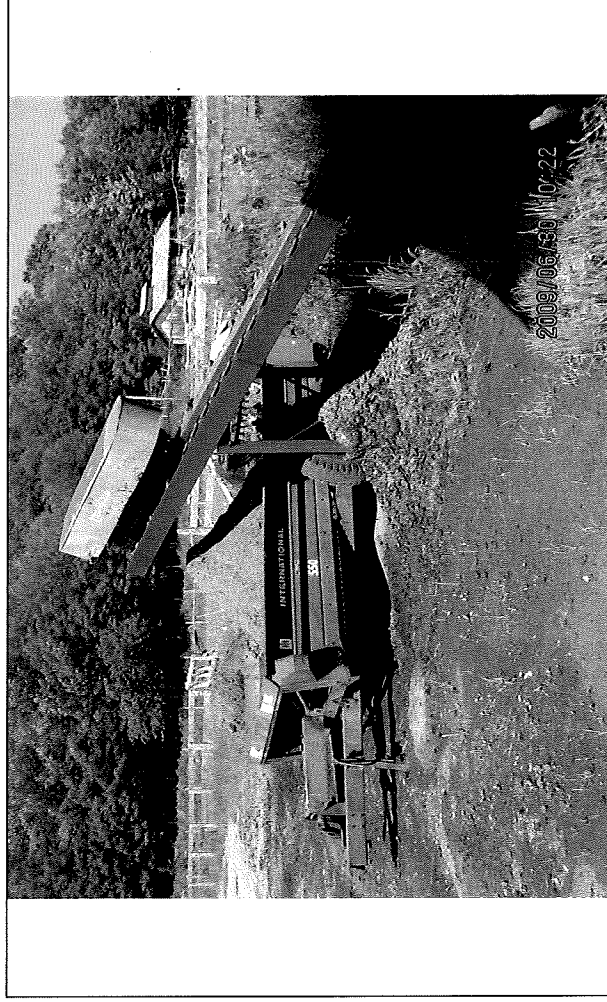
Photo : 2

Il n'y a aucun amas de fumier. Seulement un amas en configu au bâtiment.

Amas au bâtiment

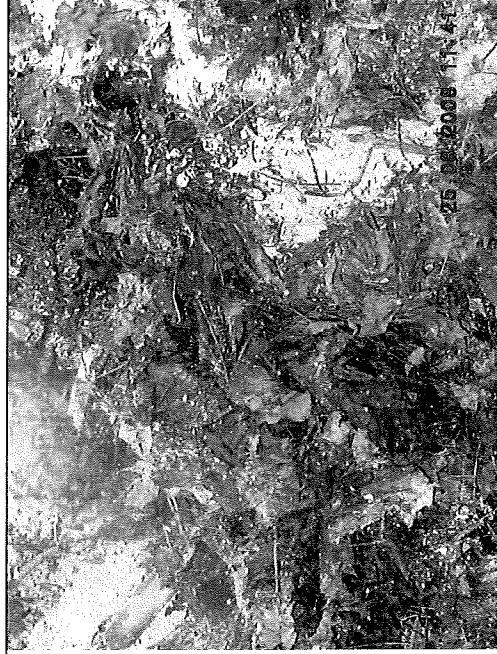
Photo : 1

Je près du SB-SY chemin Valley, je vois de la fumée, je me rends sur l'exploitation d'où provient la fumée d'un feu. Je vais cogner à la porte du 80 chemin Valley, il n'y a personne. Je vais voir le feu. Des branches, des feuilles mortes, du papier et des planches brûlent (photo 1-2-3) Je vois un pneu et un tas de ferrailles.

Feuille morte en feu

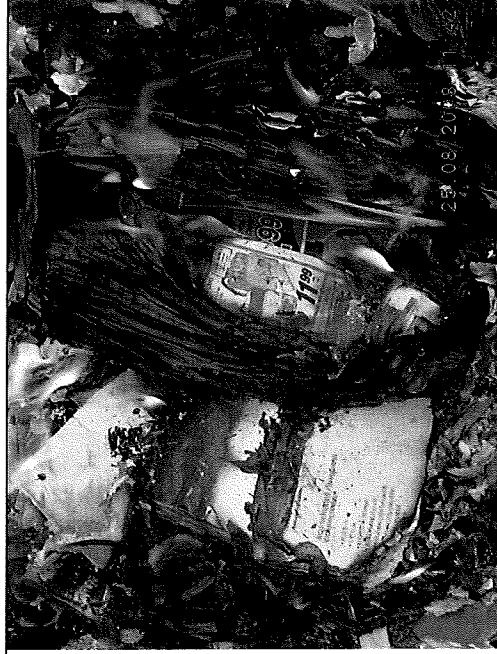
Photo : 2

Circulaire en feu

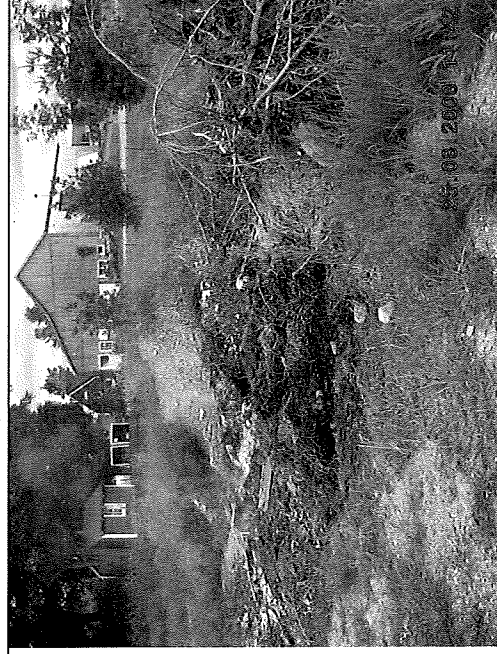
Photo : 3

Feu et
arrière plan

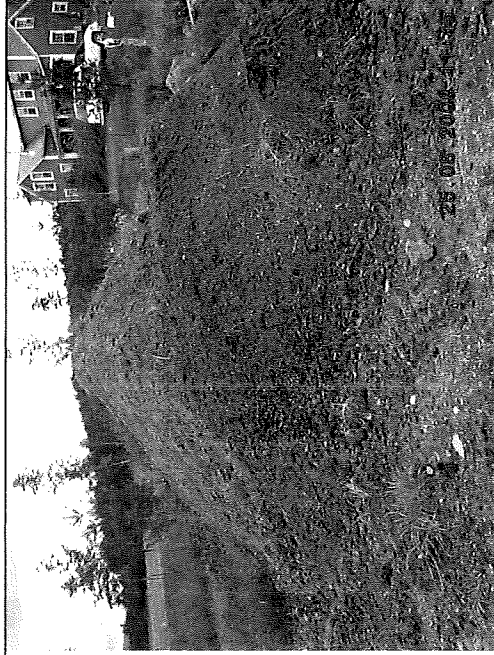
Photo : 4
Réf. Numérique : DSCN1967
Date : 2008-08-25

Je vois un amas de fumier près du feu avec beaucoup de brin de scie. (photo 4-5-6-7) Il y a des chevaux de l'autre côté de la clôture. Le tas mesure 5m x 8.1m et mesure environ 6 pied de haut. Il n'y a pas d'écoulement de fumier visible. Il y a 5.4m entre le tas et la clôture qui sépare les terrains. (voir le schéma)

Amas de fumier et

Envoyer un avis d'infraction (RCES, art.30)

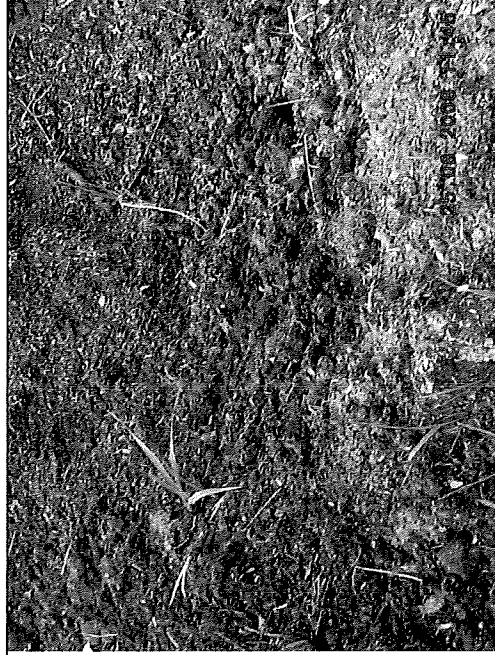
Photo : 5

fumier

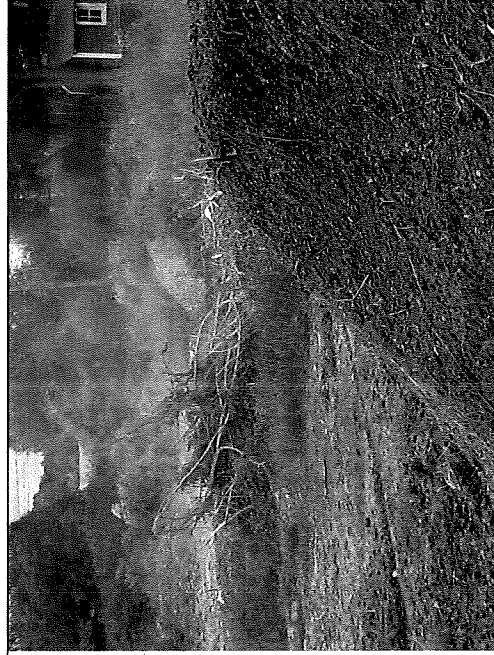
Photo : 6

Amas de fumier en premier plan
et feu en arrière plan

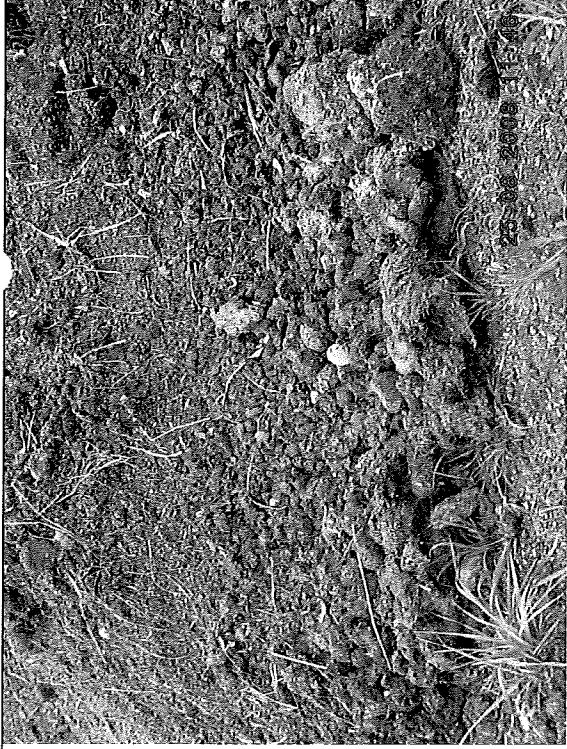
Photo : 7
Réf. Numérique : DSCN1970
Date : 2008-08-25

fumier

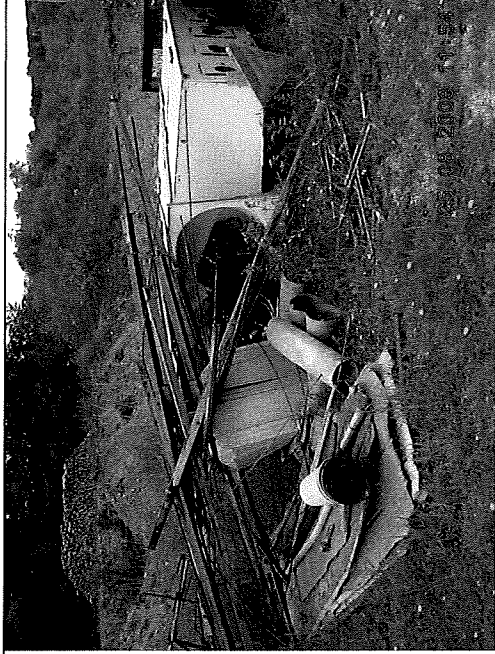
Photo : 8
Réf. Numérique : DSCN1971
Date : 2008-08-25

Déchets sur la propriété

Je lui dis également qu'il doit ramasser le pneu qui traîne pour éviter qu'il brûle ainsi que le lavabo. Je lui dis qu'il ne peut pas faire brûler autre chose que des branches et des feuilles.

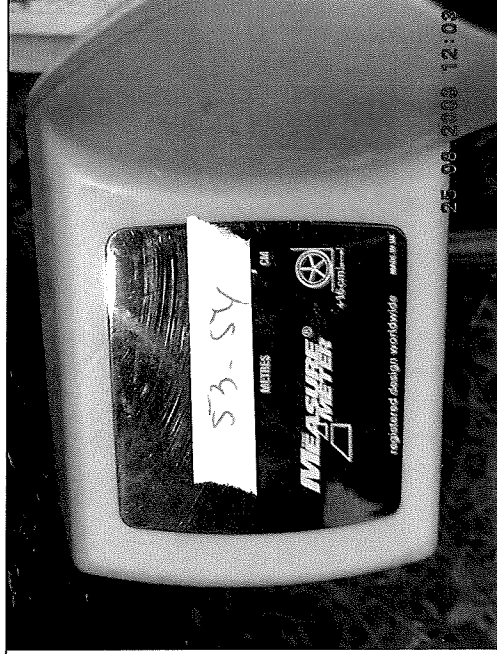
Photo : 9
Réf. Numérique : DSCN1972
Date : 2008-08-25

Je vais voir la plaignante, je me présente et je lui demande où est son puit. Il est près de la grange. Je mesure la distance entre SB-SY (photo 9-10)

L'amas de fumier est trop près du puits du

53-SY et le puit

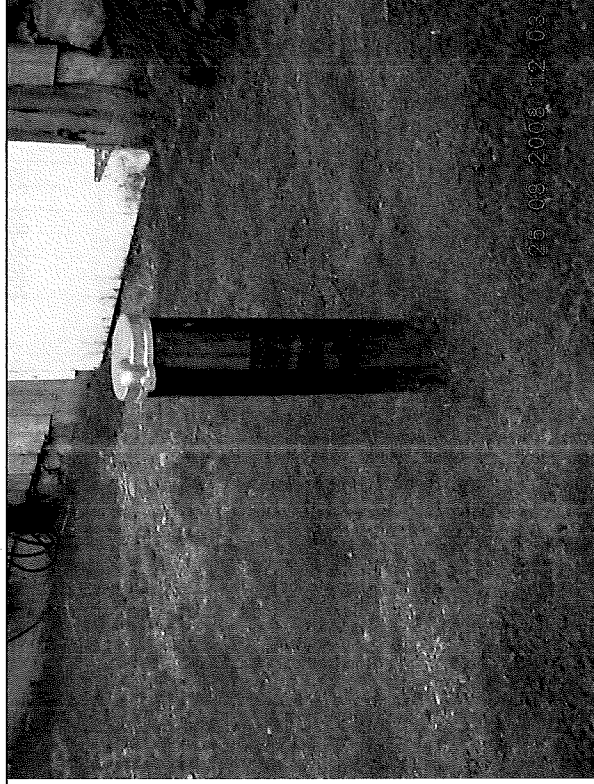
Photo : 10
Réf. Numérique : DSCN1973
Date : 2008-08-25

Puit 59-5V

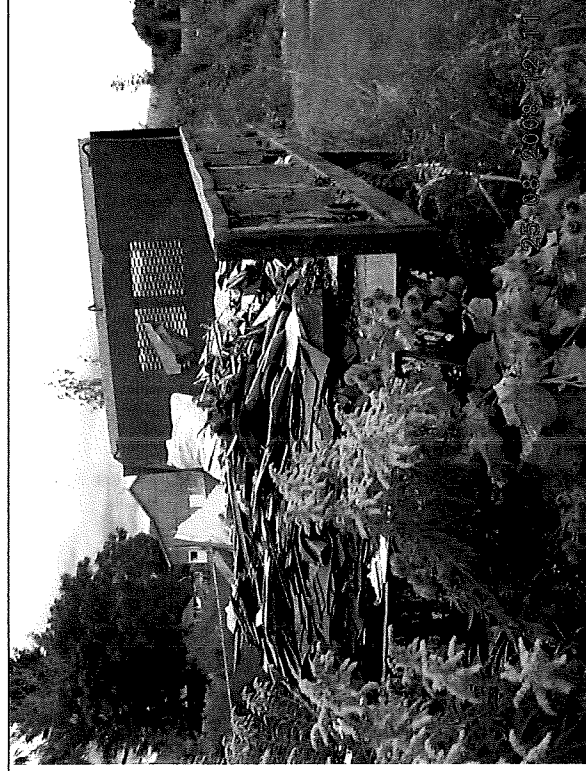
Photo : 11
Réf. Numérique : DSCN1974
Date : 2008-08-25

Bardeau d'asphalte dans remorque

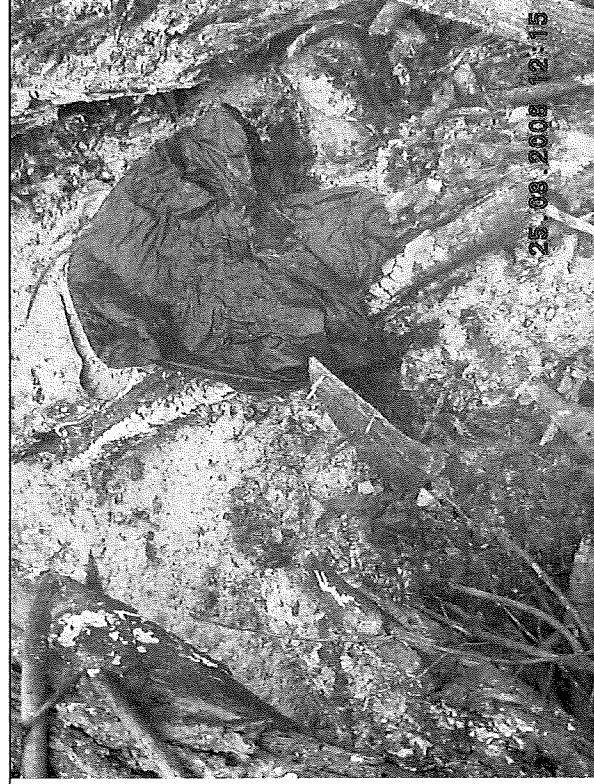
Photo : 12
Réf. Numérique : DSCN1975
Date : 2008-08-25

Je retourne voir le tas qui brûle, je creuse à l'aide d'une pelle pour voir quelque chose de plus. Je ne vois pas plus de chose que la première fois (photo12). Pendant que je creuse, un homme m'interpelle et me demande s'il peut m'aider. (conversation en anglais)

Sac de poubelle dans le feu

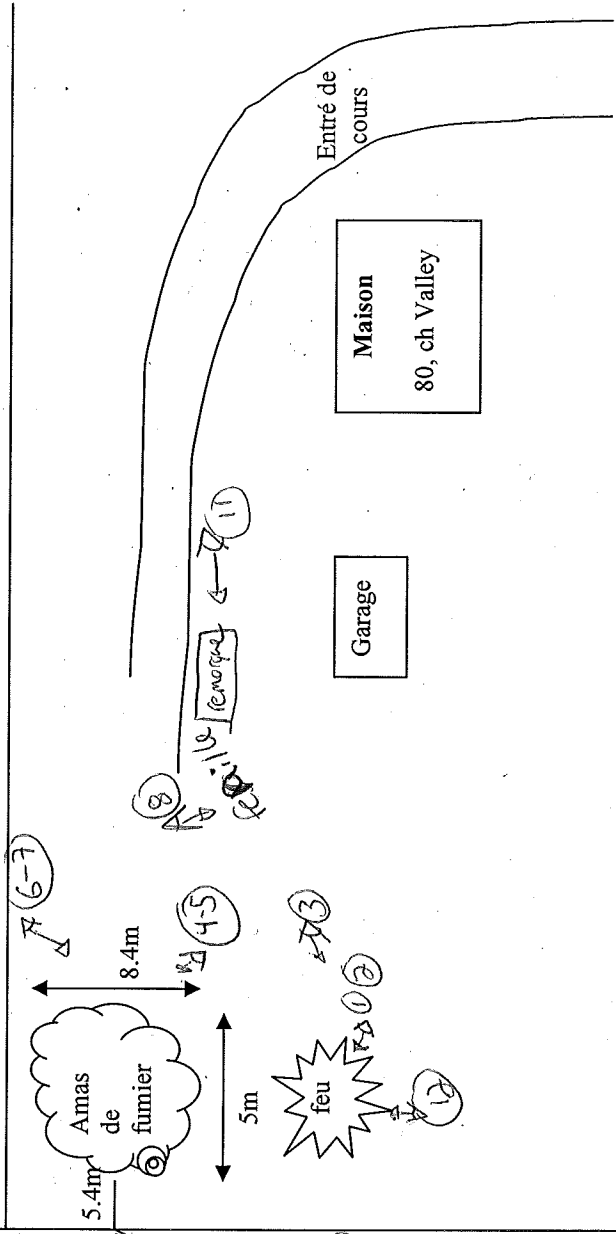
Amas de fumier compost
