## RAPPORT D'INSPECTION

Centre de contrôle environnemental du Québec

<b>1 Identification</b>		
Date de l'inspection : 2013-08-21	Heure d'arrivée : 13 h 17	Heure de départ : 17 h 10
Inspecteur : Marie-Andrée Lemire	Accompagné de : Sonia Ouellet

<b>Lieu inspecté</b>	
Nom du lieu : Camping Donald	
Nom usuel du lieu : Camping Donald	
N° du lieu : X2099411 et X2007951	Type de lieu : terrain de camping
<b>Localisation du lieu inspecté :</b> Camping Donald 13519, Saint-Simon C.P. 69 Saint-Canut (Mirabel) (Québec) J7N 1H7	
<b>Coordonnées géographiques du lieu (GÉO NAD 83 degrés décimaux) :</b> 45,700917464900;-74,089884647100

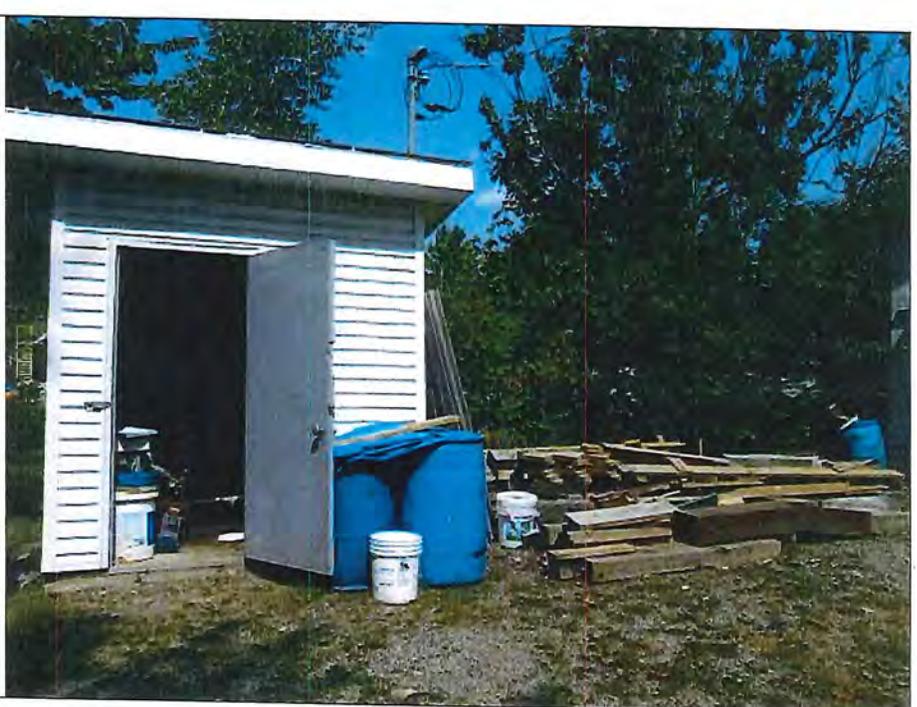
Photo no : 2

Description :  
Le responsable nous indique l'emplacement du puits no.4, situé dans un bâtiment, près de l'emplacement no.525.

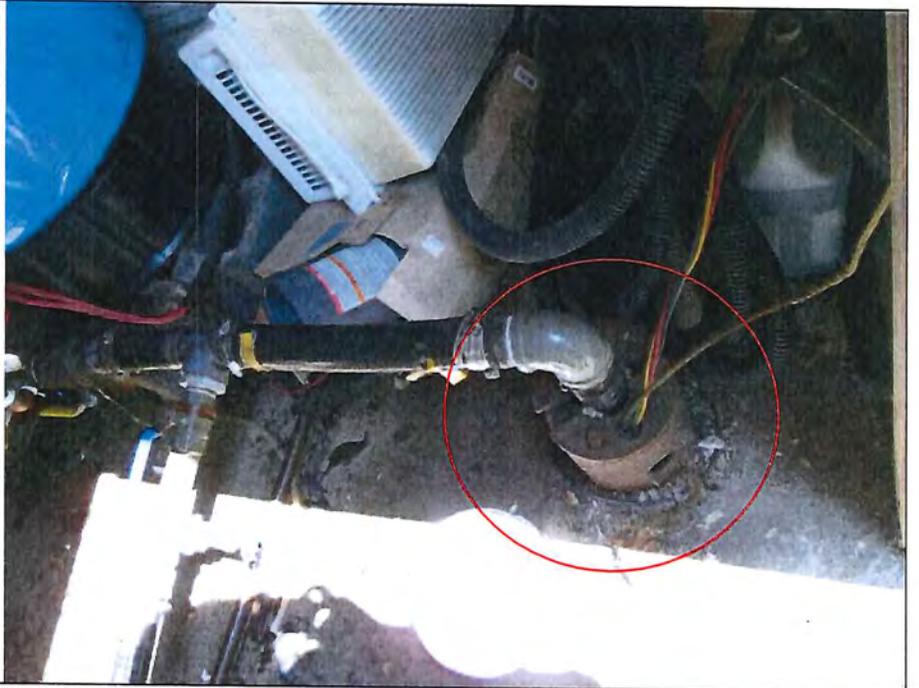
**Photo no : 3**

**Description :**  
Puits tubulaire no.4.

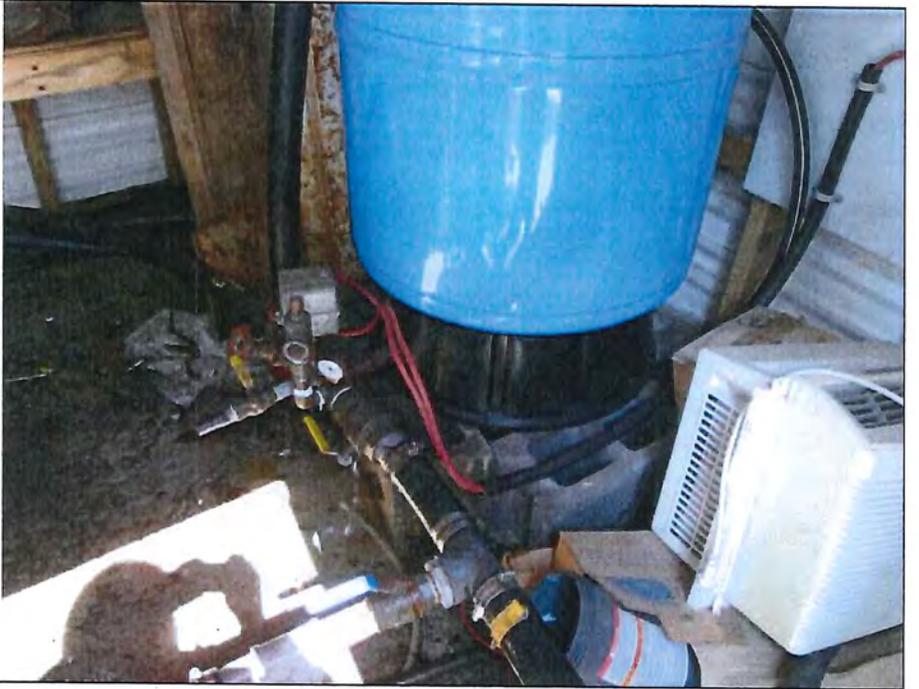
**Photo no : 4**

**Description :**  
On retrouve dans le bâtiment du puits no.4, un réservoir hydropneumatique.

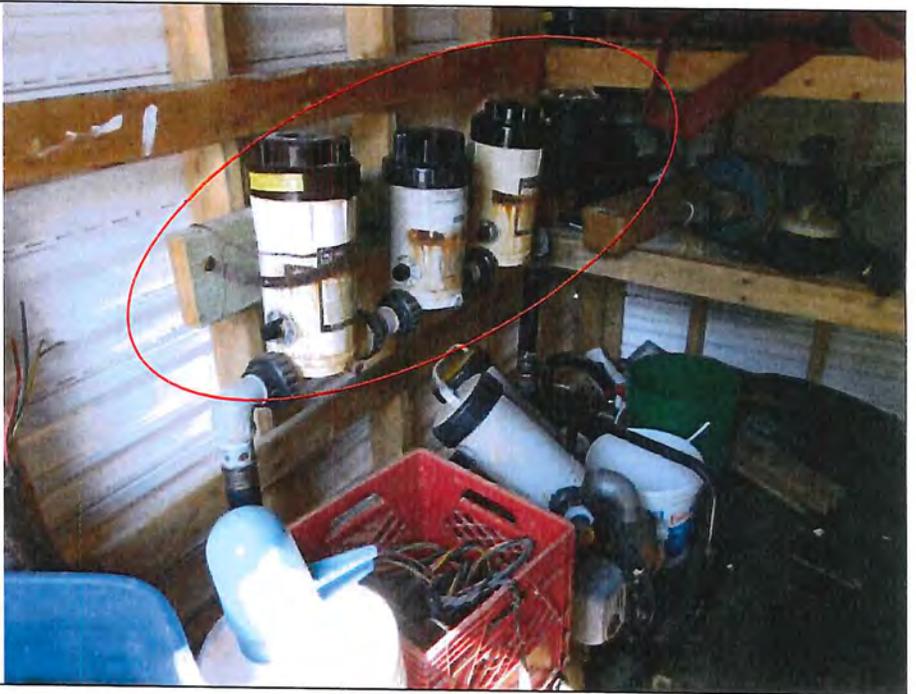
Photo no : 6

Équipements de chloration dans le bâtiment du puits no.4.

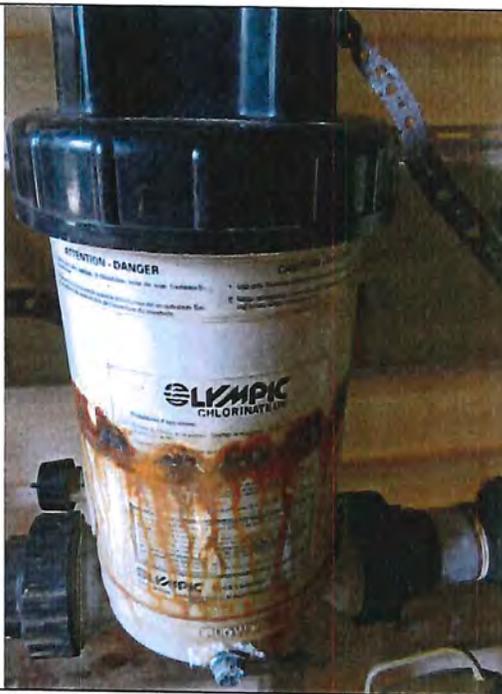
Photo no : 7

Équipement pour la dissolution des pastilles de chlore dans le bâtiment du puits no.4.

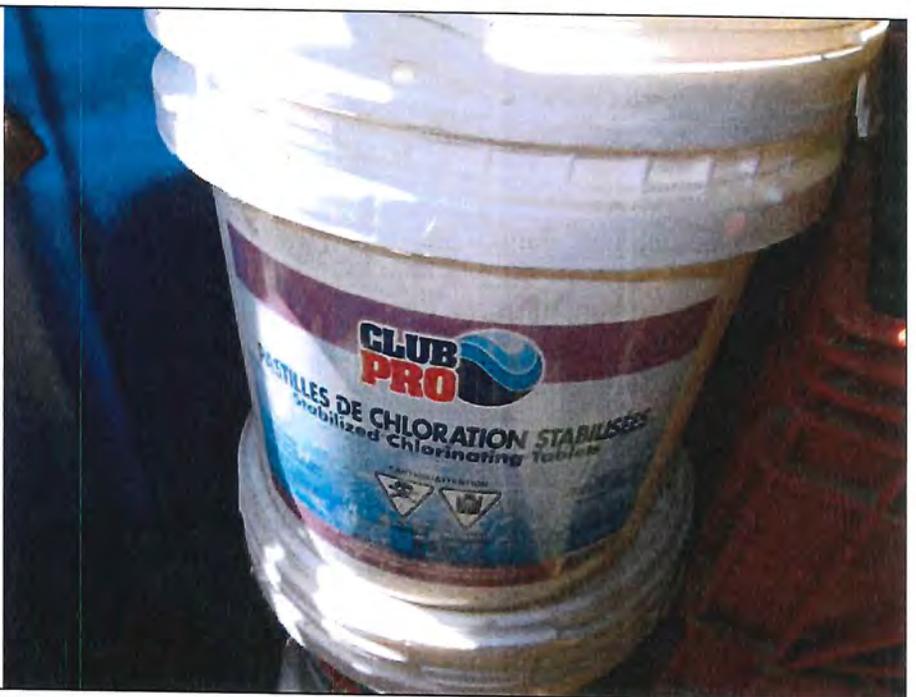
Photo no : 8

Contenants de pastilles de chlore stabilisées de marque Club Pro dans le bâtiment du puits no.4.

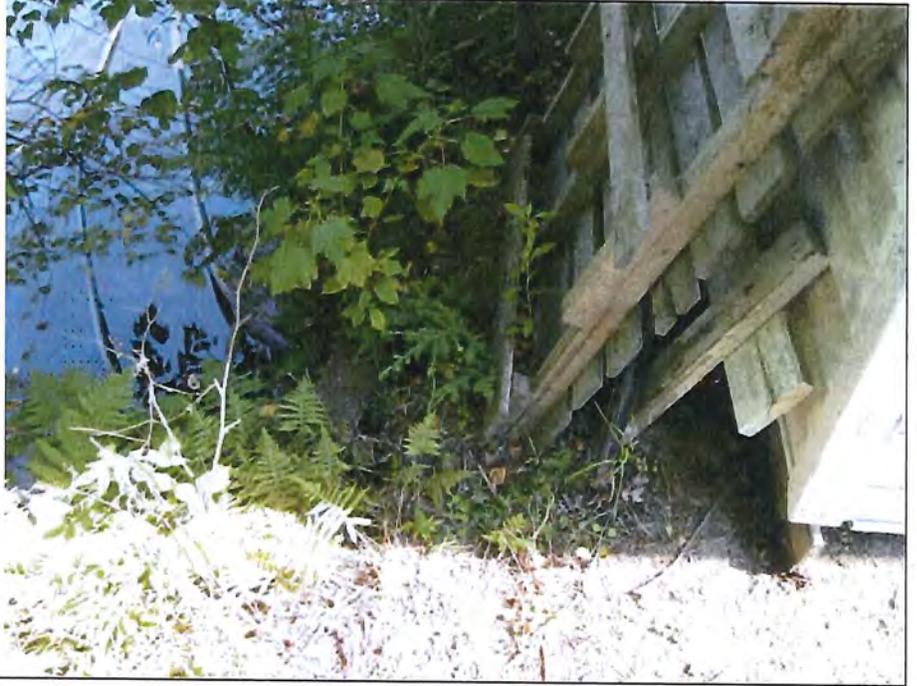
**Photo no : 10**

Le lac est alimenté en eau chlorée par deux conduites reliant les installations du puits no.4, aux fontaines situées dans l'aire de baignade.

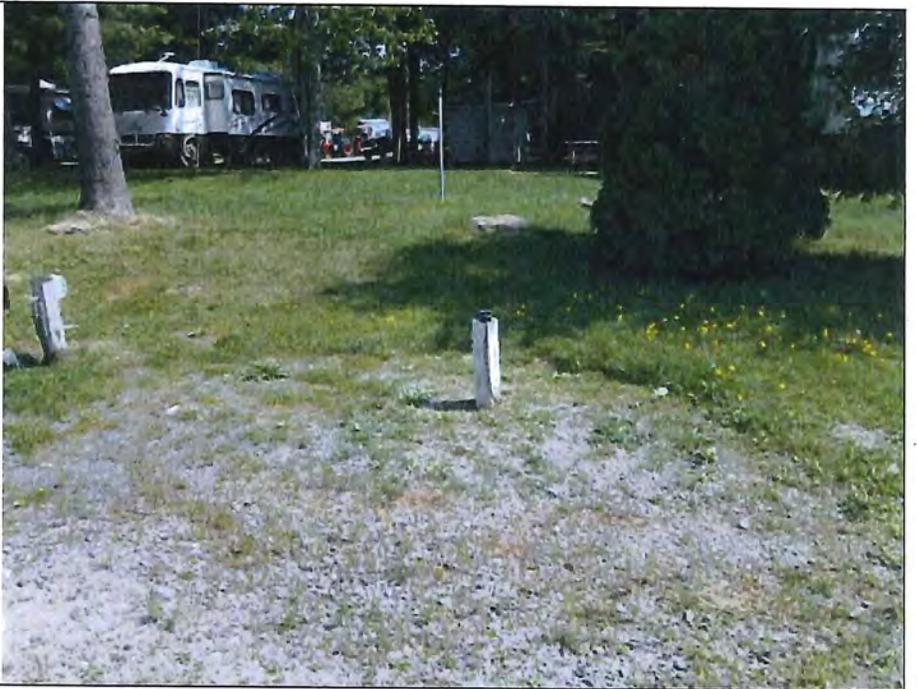
**Photo no : 11**

Localisation approximative de la fosse septique no.6. Le(s) couvercle(s) de la fosse n'est pas visible hors terre.

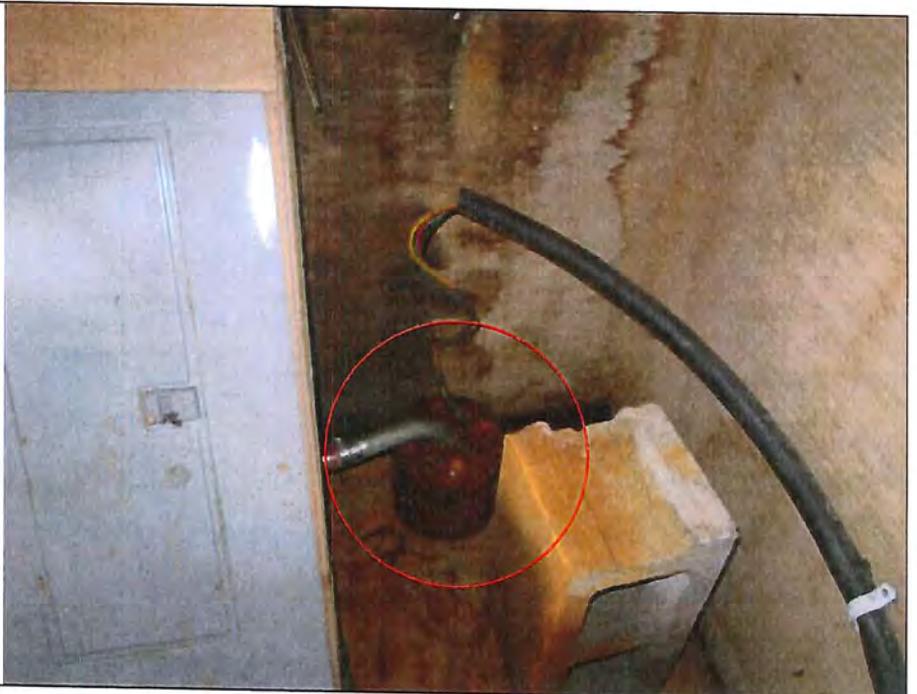
Photo no : 14

Le puits no.5 n'est plus en opération en raison d'un problème d'ensablement.

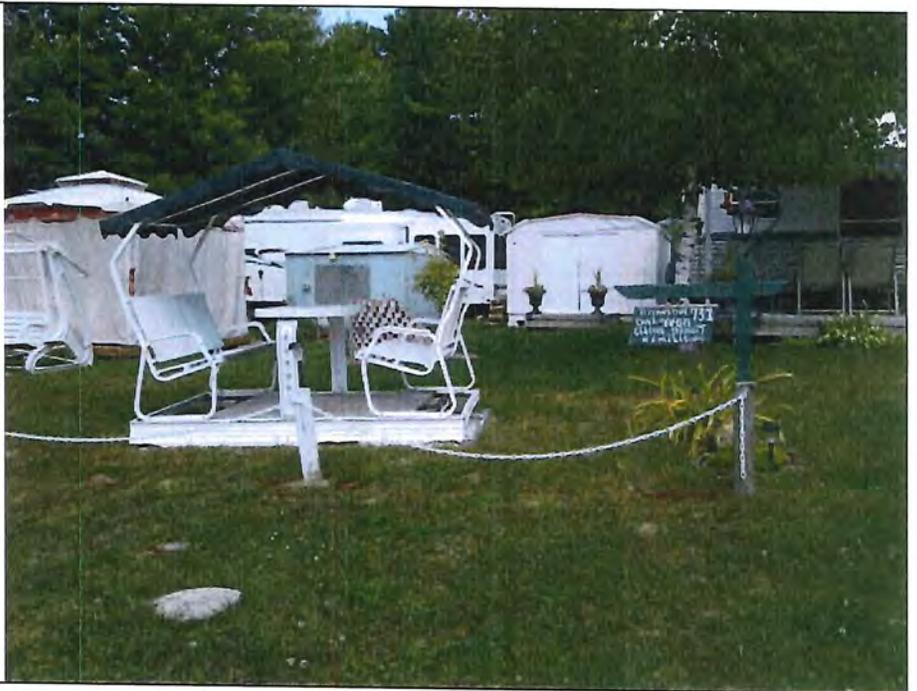
Photo no : 18

L'élément épurateur de l'installation no.5, qui dessert un bloc sanitaire identifié « Le Gîte », serait sous l'emplacement de la balançoire.

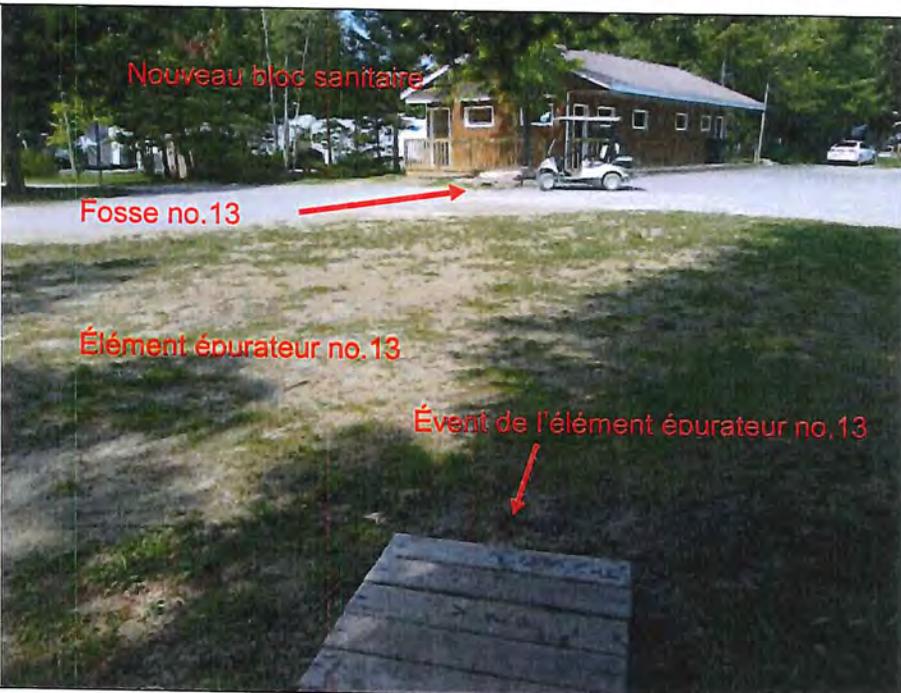
<p><b>Photo no : 26</b></p>

<p><b>Fichier : IMG_0397 (Small).jpg</b></p>	
<p><b>Description :</b> Il y a un événement sur l'élément épurateur de l'installation no.13 du nouveau bloc sanitaire. L'événement est capé, c'est-à-dire qu'il est sous le carré de bois.  Localisation de la fosse et de l'élément épurateur par rapport au nouveau bloc sanitaire.</p>

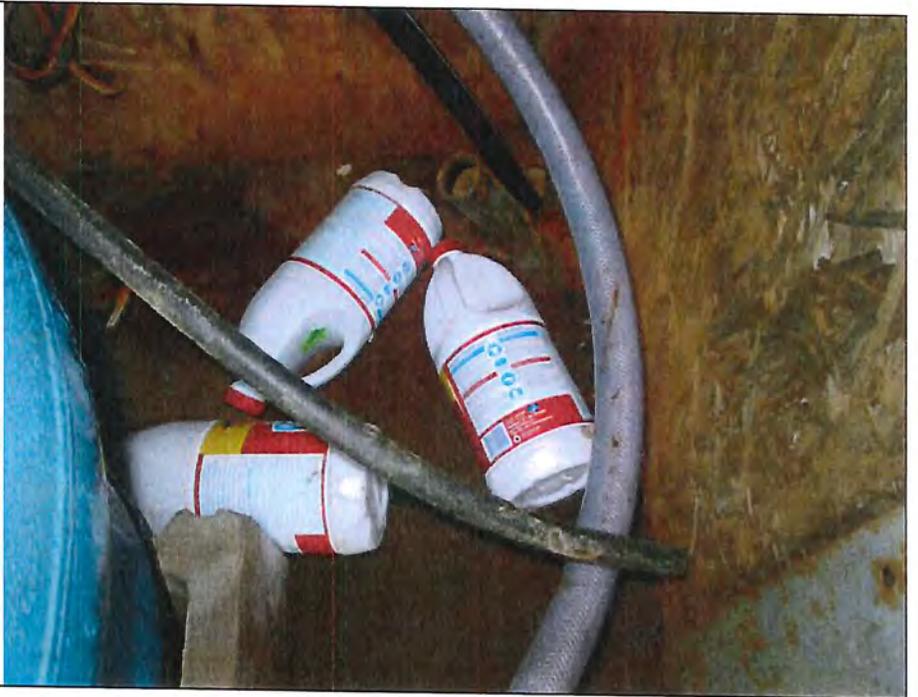
Photo no : 31

Le réseau n'est pas chloré. Il y a parfois une désinfection par traitement-choc en début de saison, ce qui explique la présence de trois (3) contenants commerciaux d'eau de javel.

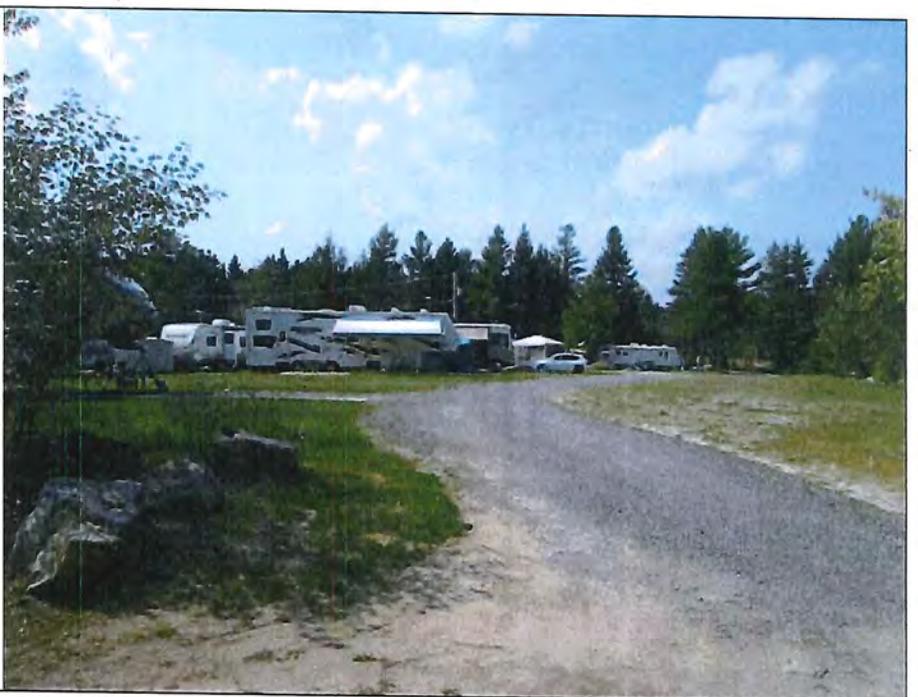
Photo no : 32

Nouveaux emplacements identifiés no. 381 à 390. Ces emplacements sont situés à l'ancien lac aux enfants qui a été remblayé.

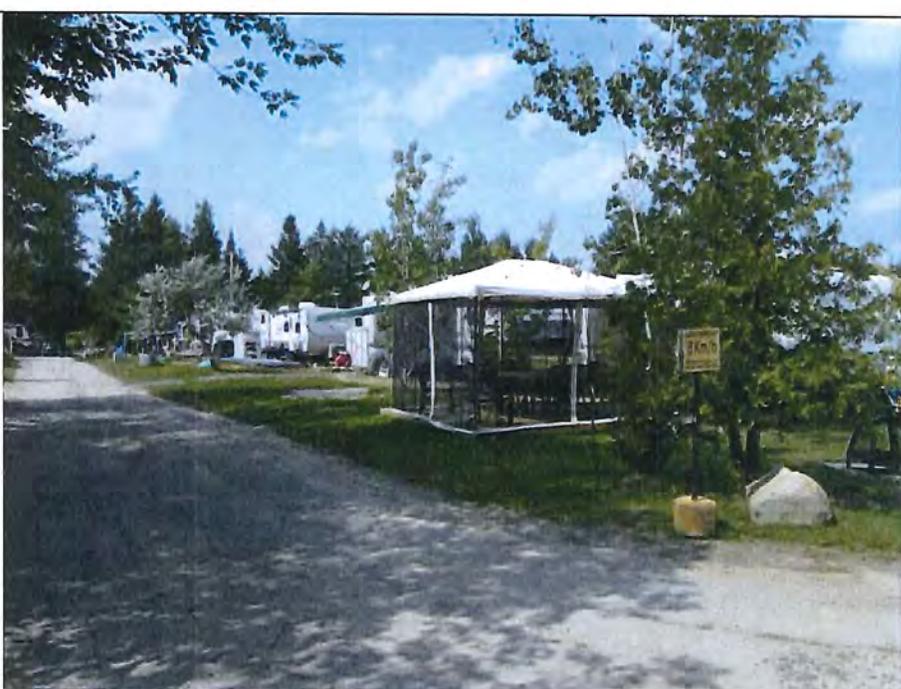
<p><b>Photo no : 33</b></p>

<p><b>Fichier : IMG_0410 (Small).jpg</b></p>	
<p><b>Description :</b></p> <p>Nouveaux emplacements identifiés no. 381 à 390. Ces emplacements sont situés à l'ancien lac aux enfants qui a été remblayé.</p>

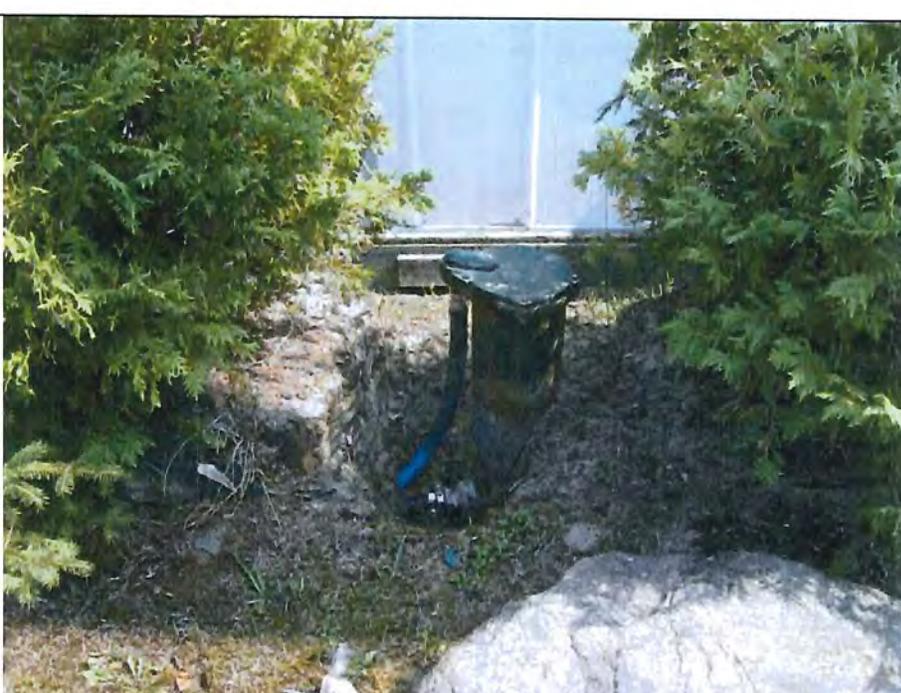
<p><b>Photo no : 34</b></p>

<p><b>Fichier : IMG_0418 (Small).jpg</b></p>	
<p><b>Description :</b></p> <p>Puits no.3 situé près de l'emplacement no.389. Ce puits est inutilisé depuis environ 3 ans et il était utilisé pour alimenter le lac artificiel qui a été remblayé. Le puits est abandonné.</p>

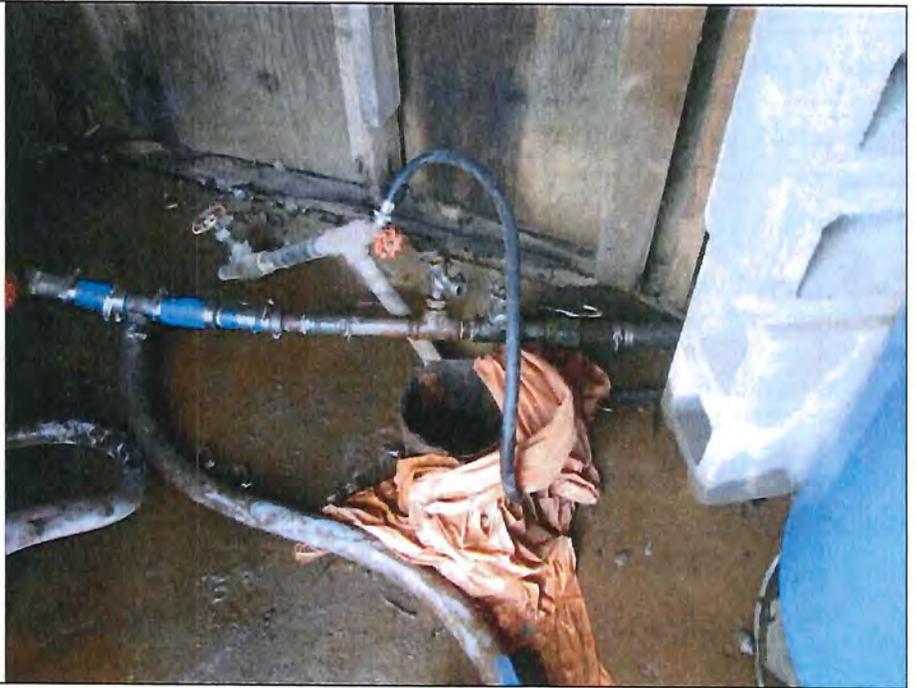
Photo no : 39

Dans le poste de pompage, situé près des emplacements no. 353 et 354, on remarque la tête d'un ancien puits tubulaire abandonné et caché par un sac en plastique orange. L'employé est informé que ce puits devrait être obturé.

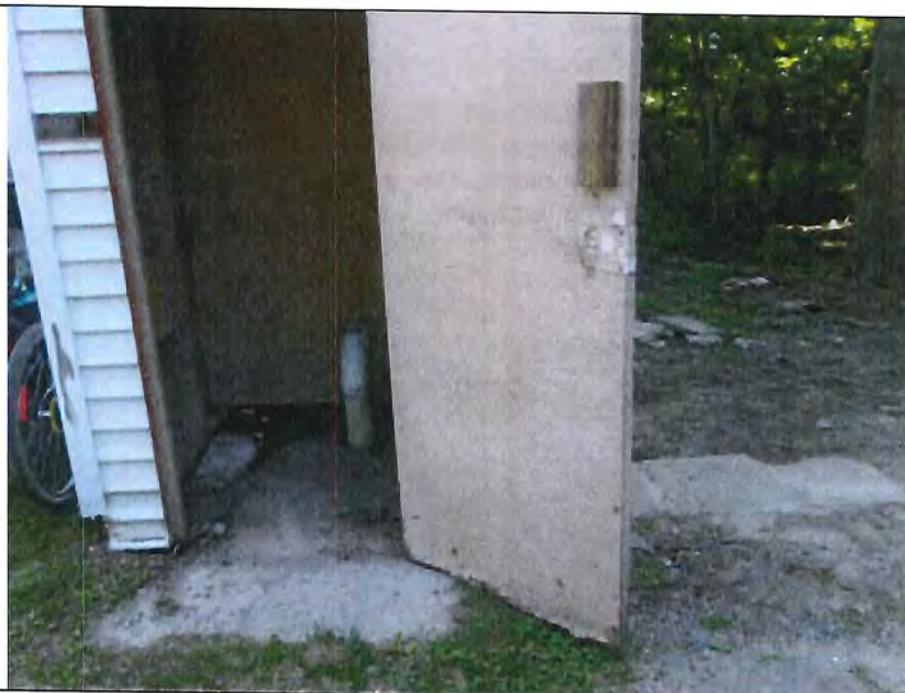
Photo no : 50

Anciennement, l'abri associé à l'installation septique no.8, comportait une section avec une toilette, mais celle-ci a été démantelée.

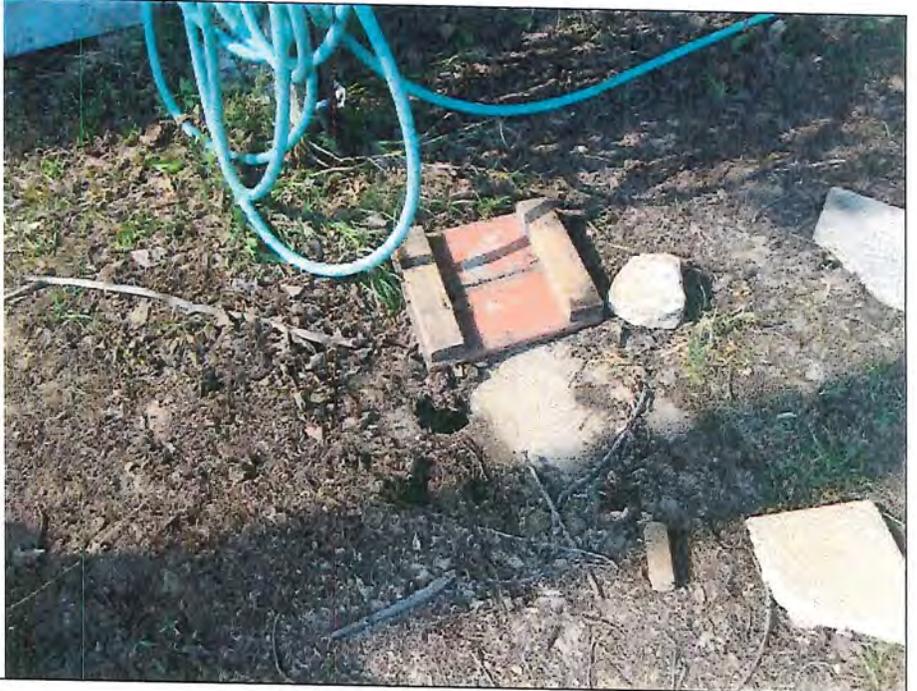
Photo no : 66

Fosse scellée utilisée comme station de vidange pour les roulotte non permanentes. Cette fosse est associée à l'installation septique no.12, située près de l'emplacement no. 600.
