**Objet** : Remblayage d'un marécage arbustif sur la rue  
Joseph-Armand-Bombardier dans la Ville de Boucherville

## Rapport d'inspection

### H5- Suivi des milieux humides d'intérêt et des compensations pour perte de milieux humides

Date de l'inspection : 22 mai 2014	Heure d'arrivée : 8 h 50	Heure de départ : 9 h 00
Inspecteur : Jessika Labelle Bonaldo		Accompagné de : -----

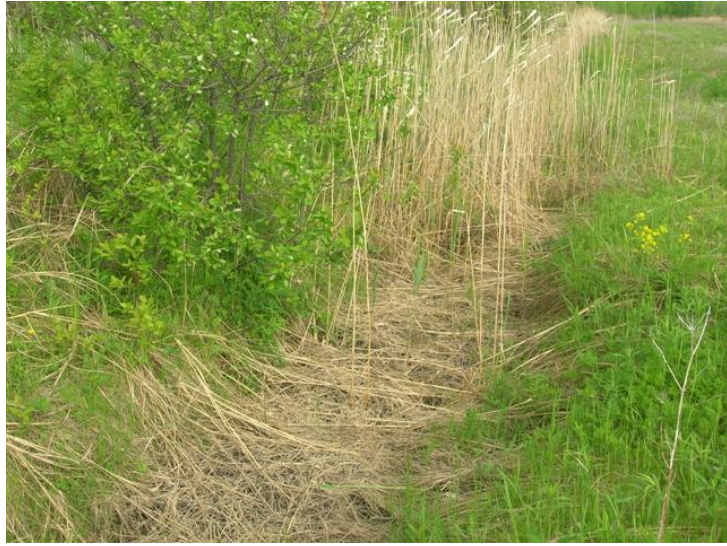
**Photo # 3**  
DSCN1966 (Small).JPG

**Note :**  
Fossé délimitant la Boisé du Tremblay.

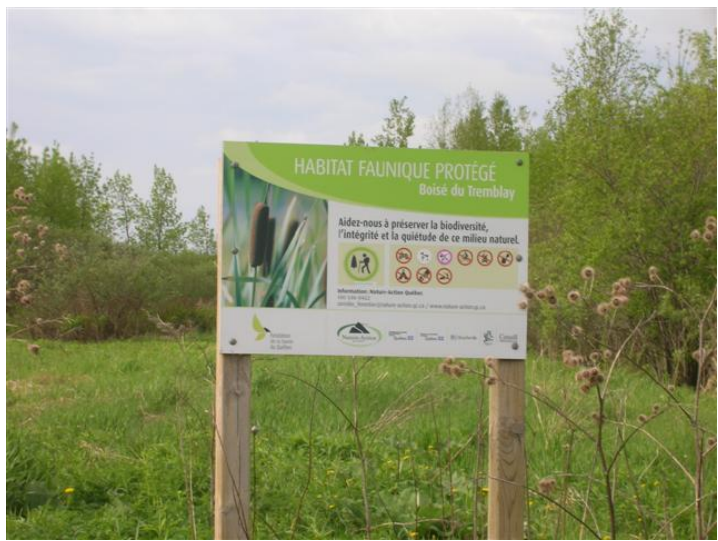
**Photo # 4**  
DSCN1967 (Small).JPG

**Note :**  
Pancarte d'informations sur le lieu.
