RAPPORT D'INSPECTION

But de l'inspection : Vérifier le bien fondé de la plainte concernant des travaux dans un milieu humide (aménagement d'un rond-point près du 1361 ch. des Huarts).

Nom du lieu : Rond-point chemin des Huards

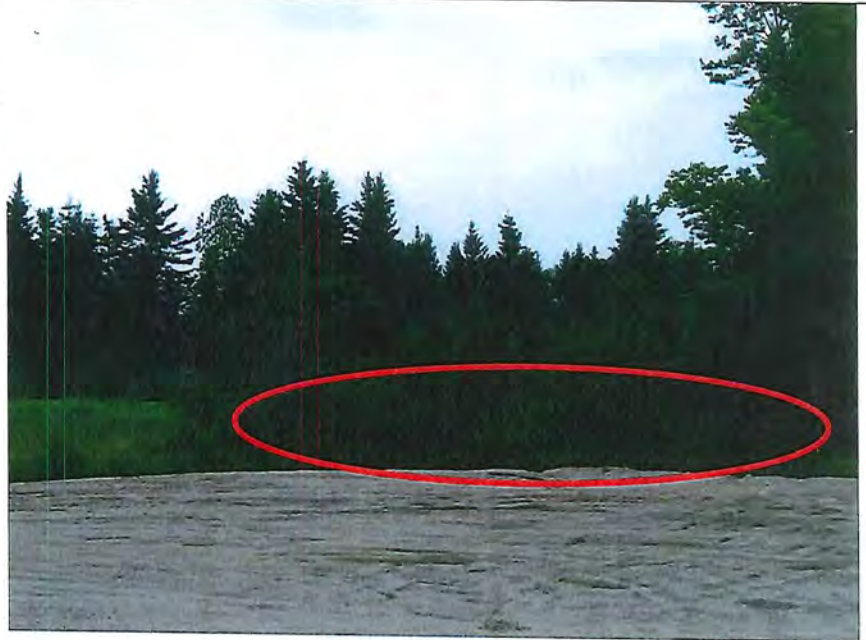
Photo no : 1

À mon arrivée sur les lieux, je constate la présence d'un rond-point, au bout du chemin des Huards. Je note que les arbustes situés en bordure de l'infrastructure sont couchés ou endommagés et leur base est enfouie sous un remblai de gravier (photo 1).

Section nord du rond-point.

Encerclé rouge : les arbustes (*Alnus incana* subsp. *rugosa*) situés en bordure de l'infrastructure sont couchés ou endommagés et leur base est enfouie sous un remblai de gravier.

- Envoyer un avis de non-conformité pour le manquement à l'article 22 al. 2 de la Loi sur la qualité de l'environnement.
- Planifier un suivi de manquement (sans inspection), afin de s'assurer de recevoir un plan des mesures correctrices.

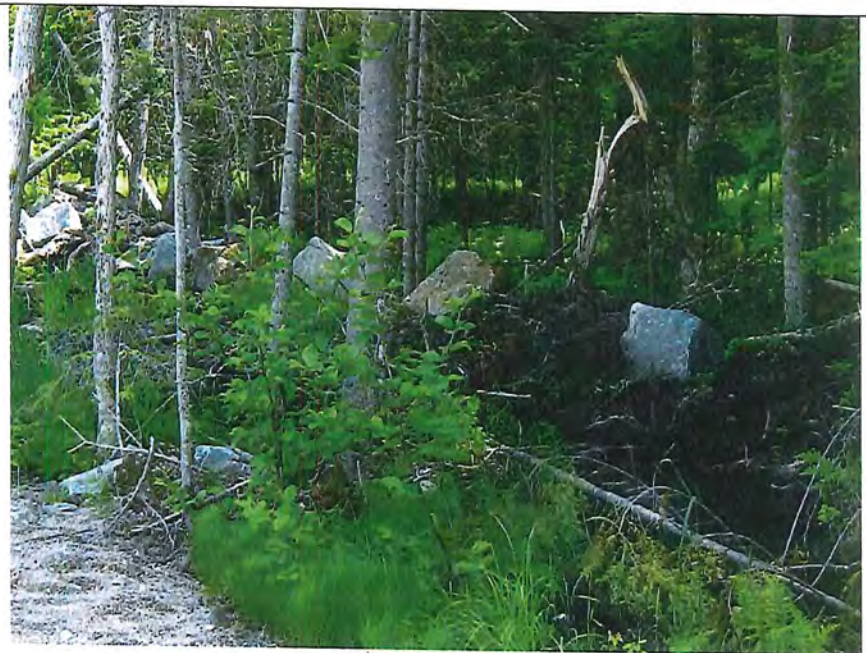
Photo no : 2

Je constate la présence de fossés excavés en bordure du rond-point (photo 2). Le substrat excavé a été déposé en bordure du fossé et est constitué de tourbe, mélangée avec du sable. Un ponceau permet l'écoulement de l'eau du fossé en direction nord (photo 3).

Fossé excavé en bordure du rond-point. Le substrat excavé a été déposé en bordure du fossé et est constitué de tourbe, mélangée avec du sable.

Le Ministère accepte votre proposition de correctifs. Nous vous demandons de remblayer le fossé dès que possible, en vous assurant de bien stabiliser le remblai pour éviter de l'entraînement de sédiments lors de la fonte des neiges au printemps 2015.

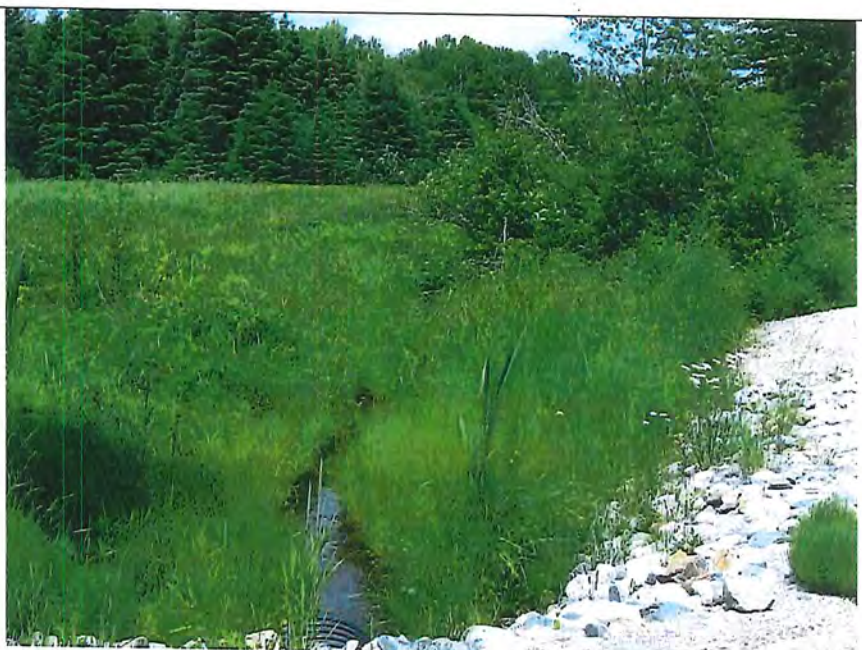
Photo no : 3

Un ponceau permet l'écoulement de l'eau du fossé en direction nord.

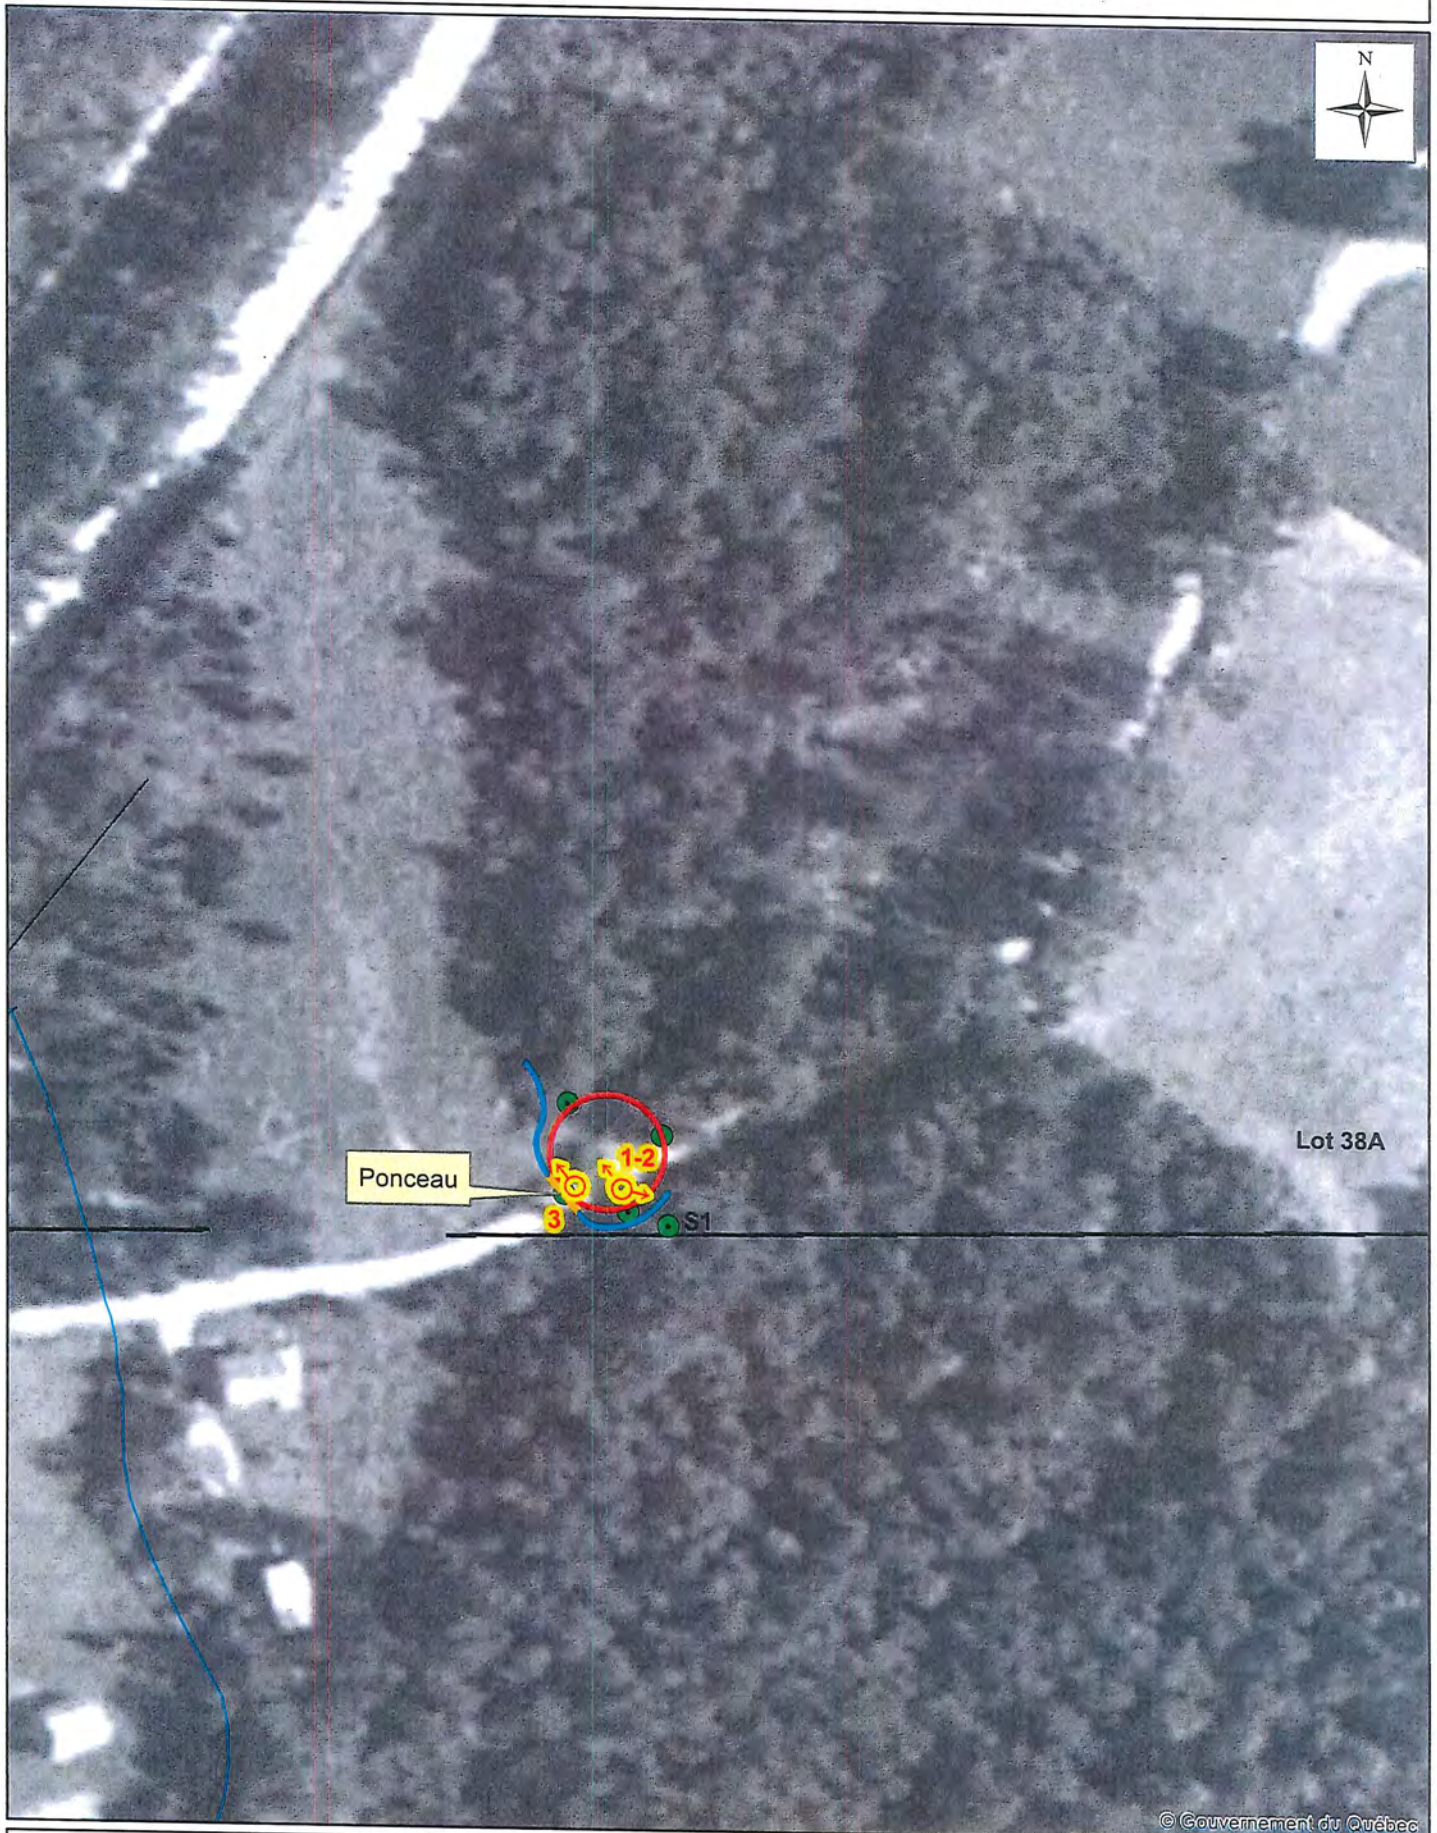
Croquis 1 : Délimitation des travaux et angles de prise de vue des photographies, inspection du 16 juin 2014.

Je géoréférence mes points GPS sur le logiciel ArcGIS et constate que le rond-point a été aménagé sur le lot 38A, rang 2, du Cadastre du canton de Loranger, à Nominingue. Je constate également qu'un chemin était déjà présent vis-à-vis le rond-point. J'estime que la superficie maximale d'empiètement des travaux dans le marécage et/ou la tourbière est de 150m².

Rond-point aménagé dans un marécage et/ou une tourbière. Empiètement approximatif de 150 m².
-

Fossé excavé dans un marécage et/ou une tourbière

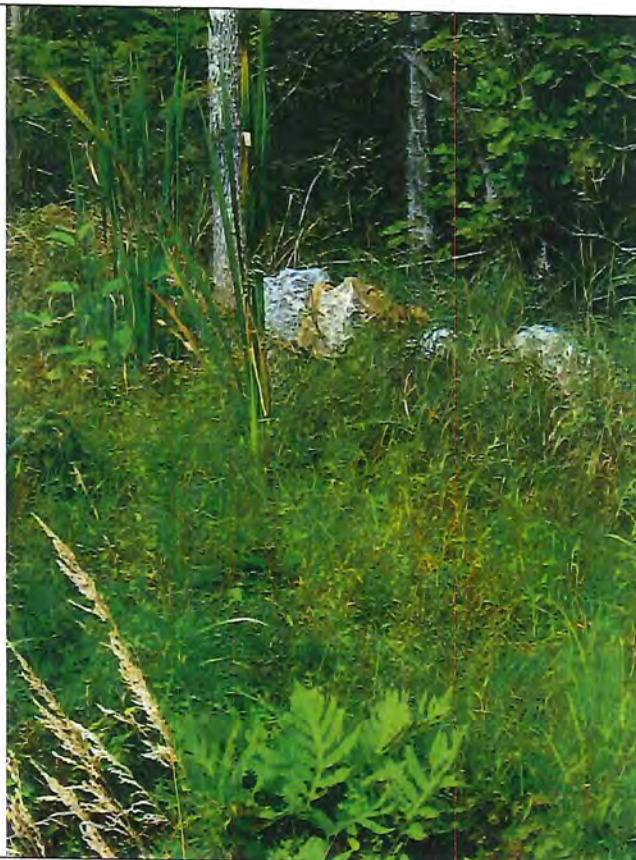
Photo no : 1

À mon arrivée sur les lieux, je constate que la matière organique qui avait été excavée, a été utilisée pour remblayer les fossés (photo 1). De plus, des barrières à sédiments ont été installées en bordure du rond-point pour contenir les sédiments provenant du ruissellement de la route (photo 2). Je note que l'ensemencement réalisé en 2014 a bien repris et la plantation effectuée au printemps 2015 est en bon état (photo 1), ce qui confirme que le marécage et/ou la tourbière ont été restaurés.

Fossé remblayé, présentant une excellente reprise végétale.

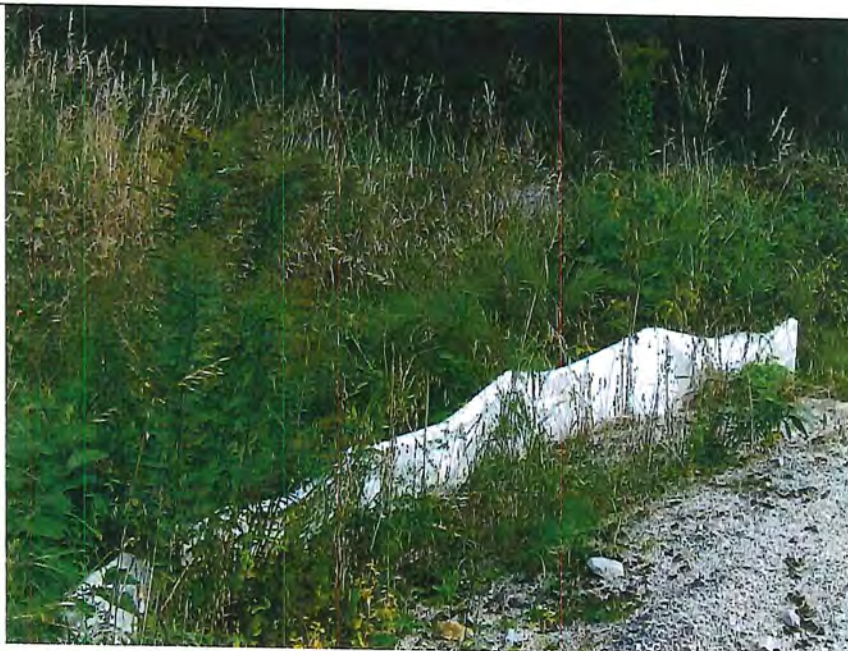
Photo no : 2

Barrière à sédiments installée en bordure du rond-point.
