## RAPPORT D'INSPECTION

N/DOSSIER : 7610-16-01-0690100

EGS EUROCAM  
50, rue Taylor  
Waterloo  
JOE 2N0

BUT(S) : vérifier les produits chimiques utilisés et leur gestion en fonction de la contamination du puit Taylor en TCE

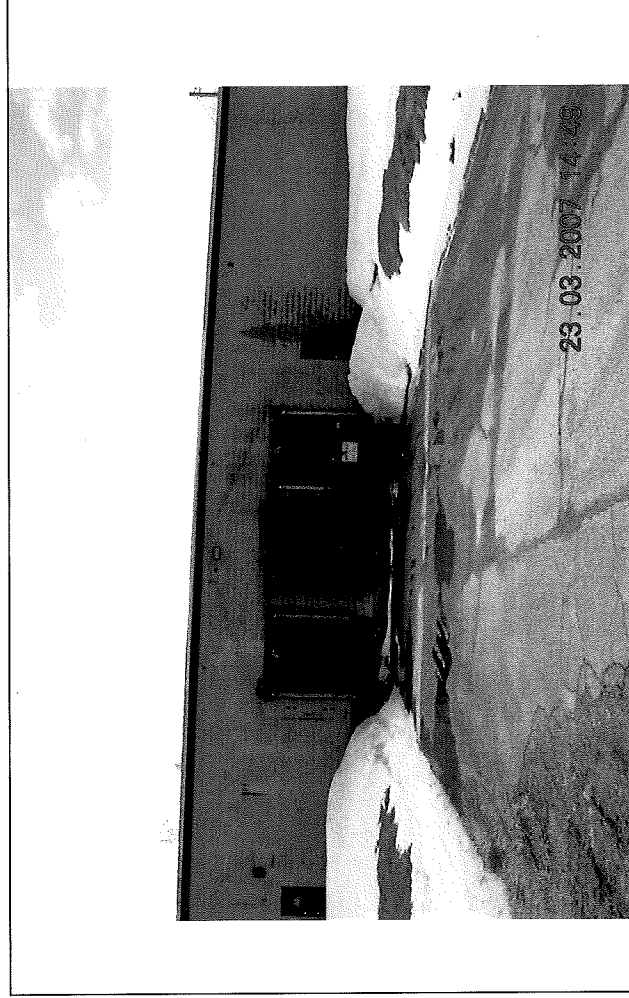
Photo # : 1

Vue des portes pour le chargement/déchargement.

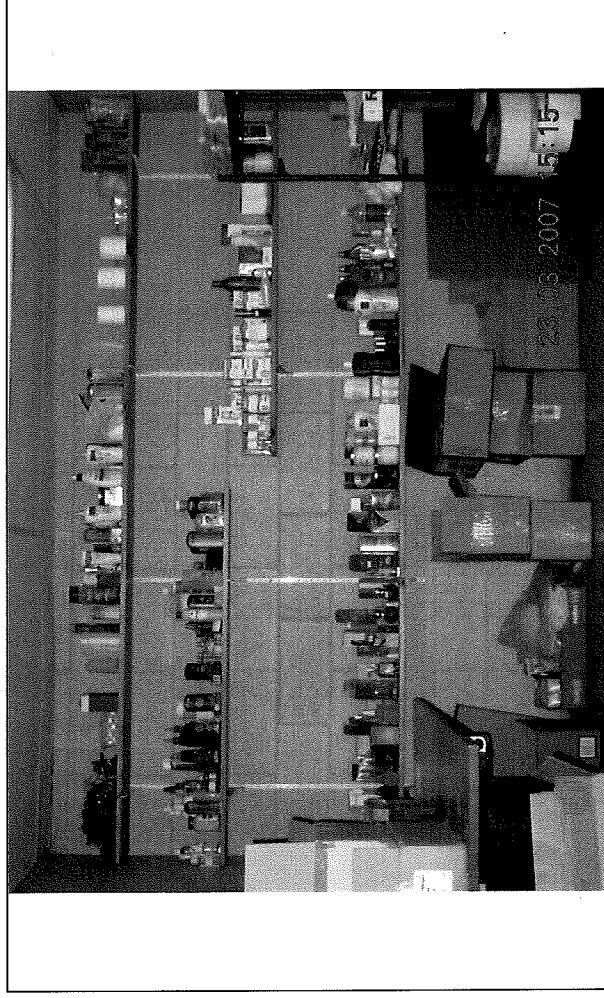
Photo # : 2

Nous allons chez EGS Eurocam où nous rencontrons M. Gaylon Davis. Eurocam emballe individuellement ou en groupe, dans des boîtes ou des plastiques, des produits cosmétiques de toutes sortes (crèmes, produits beauté, shampooing, etc.) (voir photo # 2). Certains de ces produits proviennent de 2-2-24. L'emballage s'effectue manuellement. Il n'y a pas d'utilisation de produit chimique dans ces étapes.

Multitude de produits emballés par EGS Eurocam.

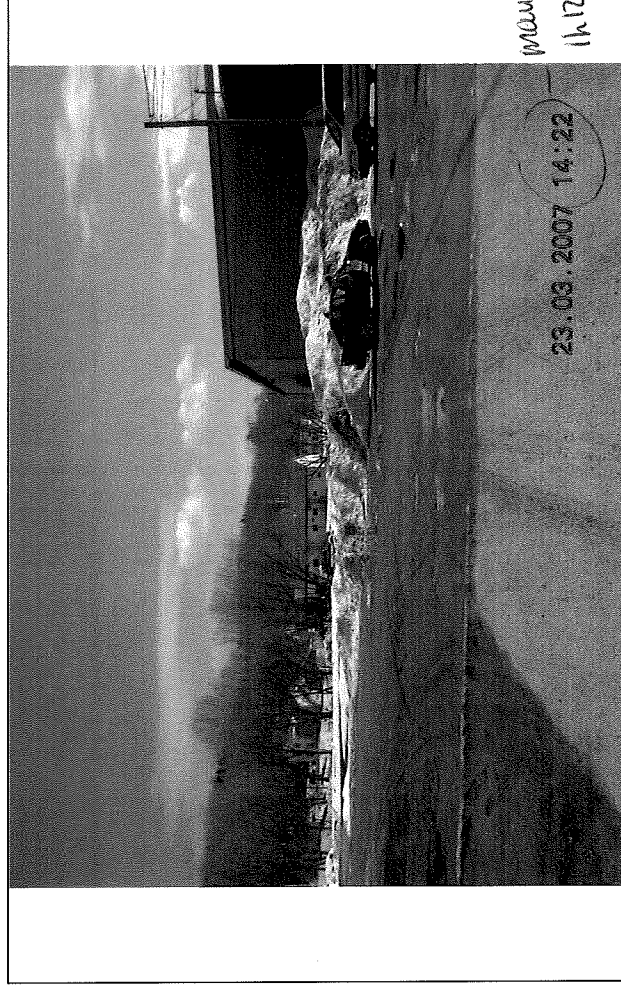
Photo # : 3

Vue d'une partie de la bâtisse de Eurocam.

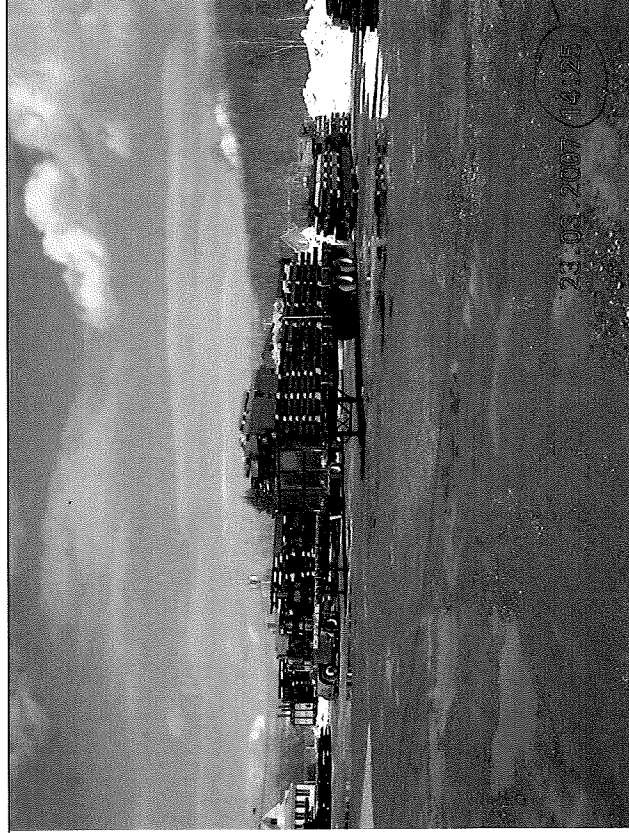
Photo # : 4

À l'extérieur, il n'y avait rien d'anormal. Des remorques de métal (non graisseux) étaient entreposées dans la cour qui appartient à un certain Art 53-54. Il n'avait pas de rapport avec EGS Eurocam. (ancien tenein de la (GROUPE) K.C.)

Entreposage de métal propre sur  
le même terrain que Eurocam  
(espace prêté par le propriétaire  
du terrain, M. Potvin).
