Objet : Demande d'accès n° 2004 54592 - Réponse

Drainage de marécage, lot (p) 79 cad. par. Ste-Julie

Lot (p) 79 du cadastre de la paroisse de Ste-Julie à Sainte-Julie

Objet : Travaux de creusage d'un fossé dans un marécage, sur le lot (p) 79, Cinquième concession du cadastre de la paroisse de Sainte-Julie dans la municipalité de Sainte-Julie, en l'absence du certificat d'autorisation préalablement requis

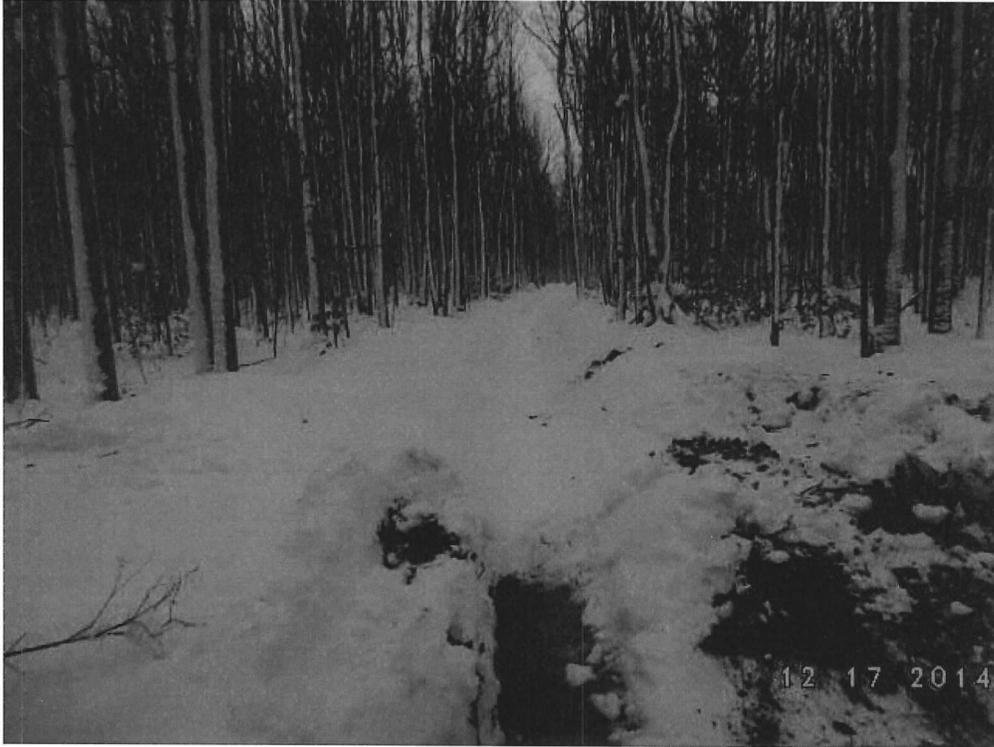
DSCN0003.jpg

Vue du fossé à l'amont de la section ayant fait l'objet d'un comblement le 16 décembre 2014

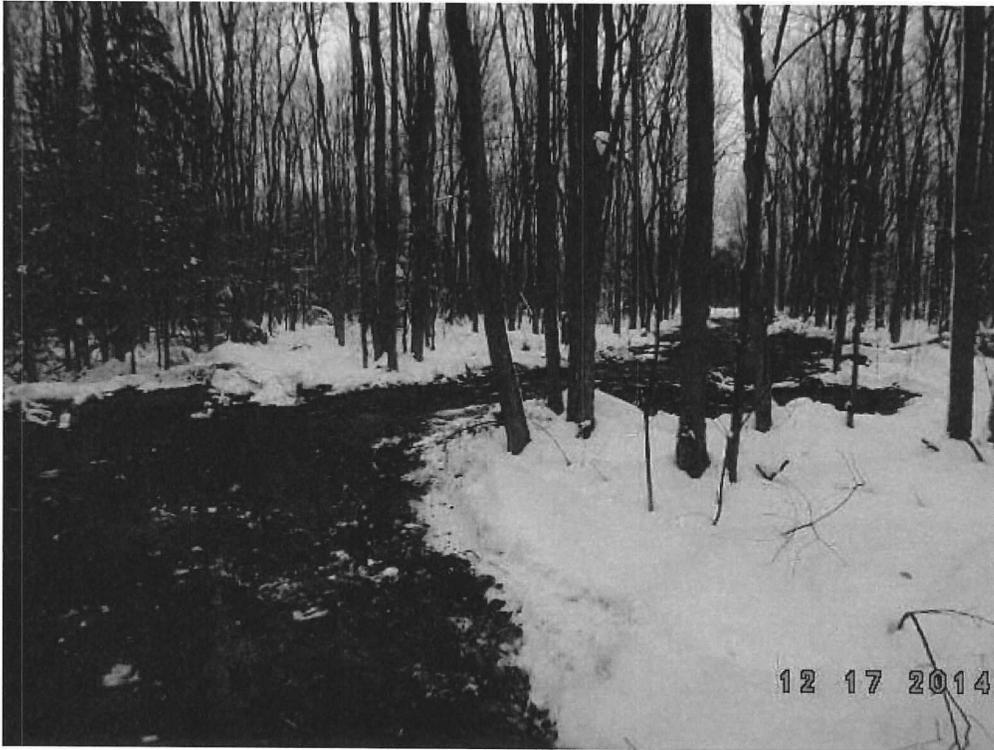
DSCN0004.jpg

La section du fossé est remblayée en utilisant le matériel préalablement excavé

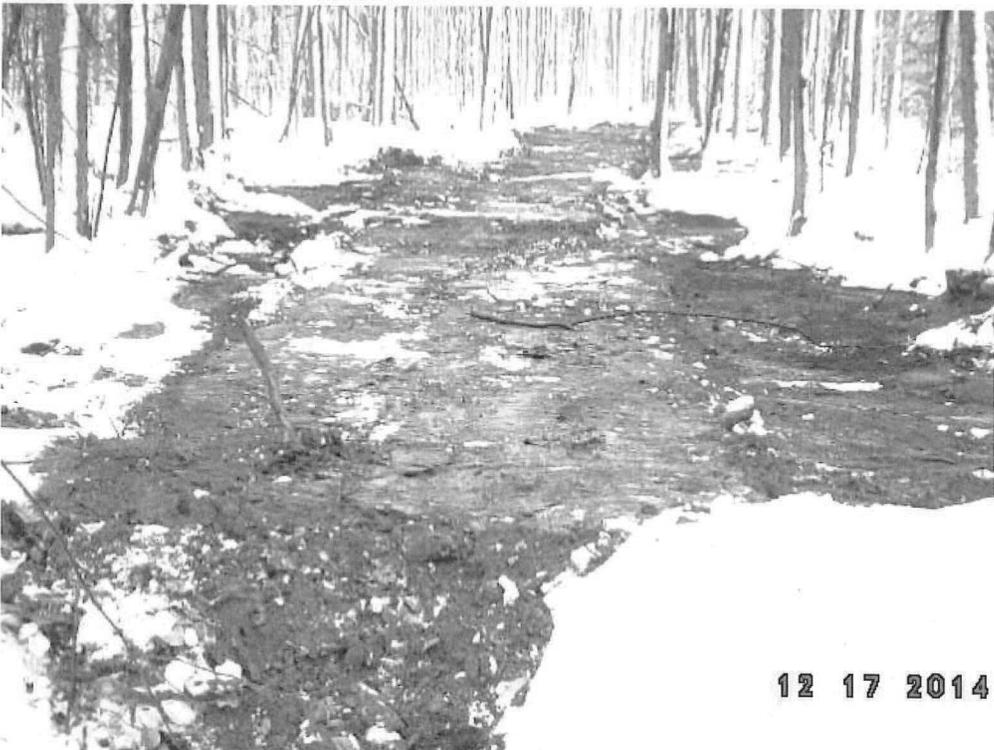
DSCN0011.jpg

La section du fossé est fermée depuis son exutoire sur une distance d'environ 75 mètres
