# RAPPORT D'INSPECTION

Date de l'inspection : 16 avril 2015

N° du rapport d'inspection : 401243519

**Objet : Sablière localisée sur les lots 14A et 15A rang 10 et 14B et 15B rang 9  
Canton de Grenville**

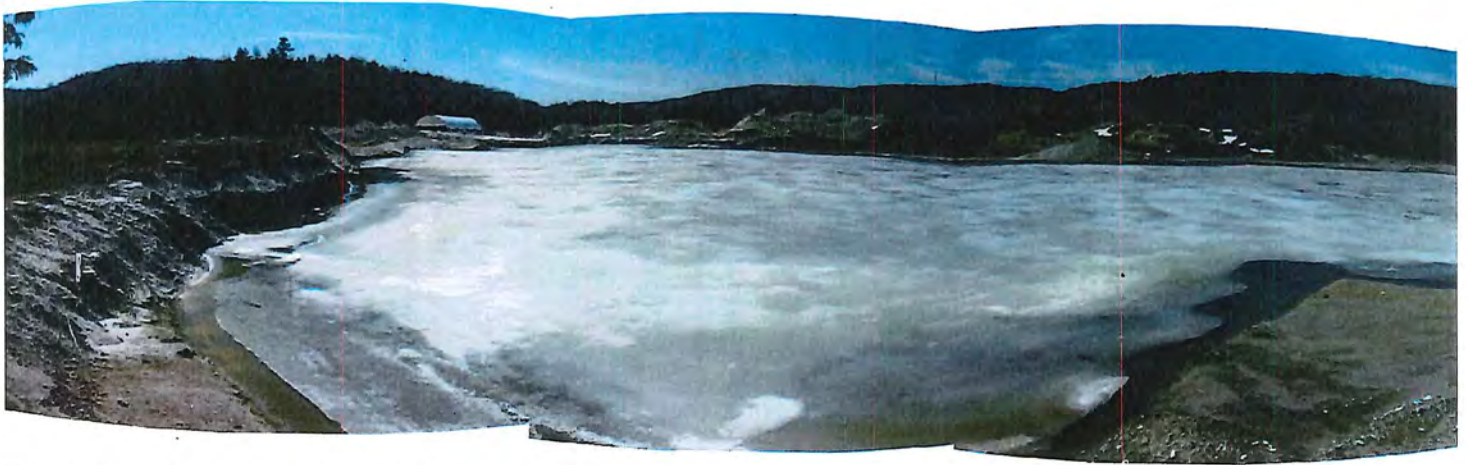
Vue d'ensemble de la sablière. (Vue vers le Sud)  
*fusion 5321, 5322 et 5323.jpg*

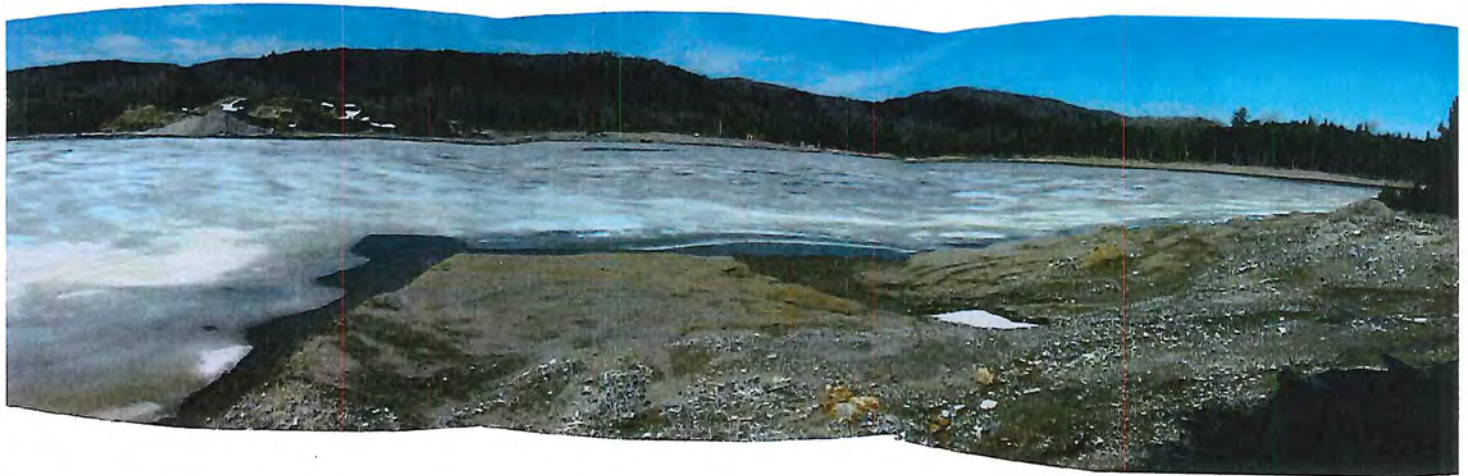
Vue d'ensemble de la sablière. (Vue vers le Sud-Est)  
*fusion 5323, 5324 et 5325.jpg*

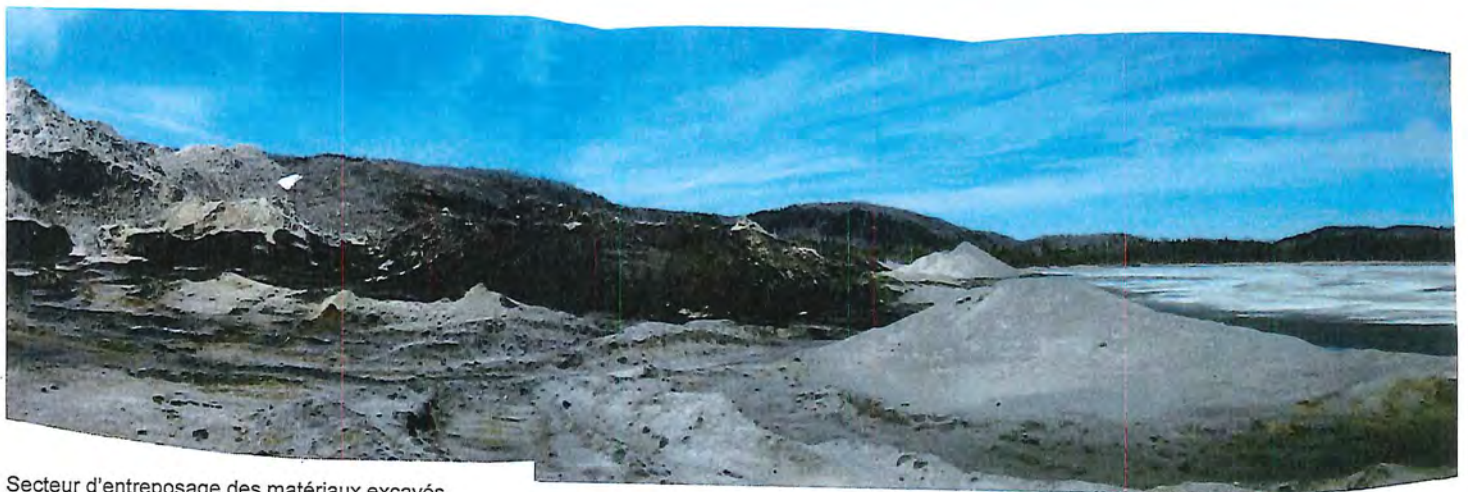
Secteur d'entreposage des matériaux excavés.  
*fusion 5342, 5343 et 5344.jpg*

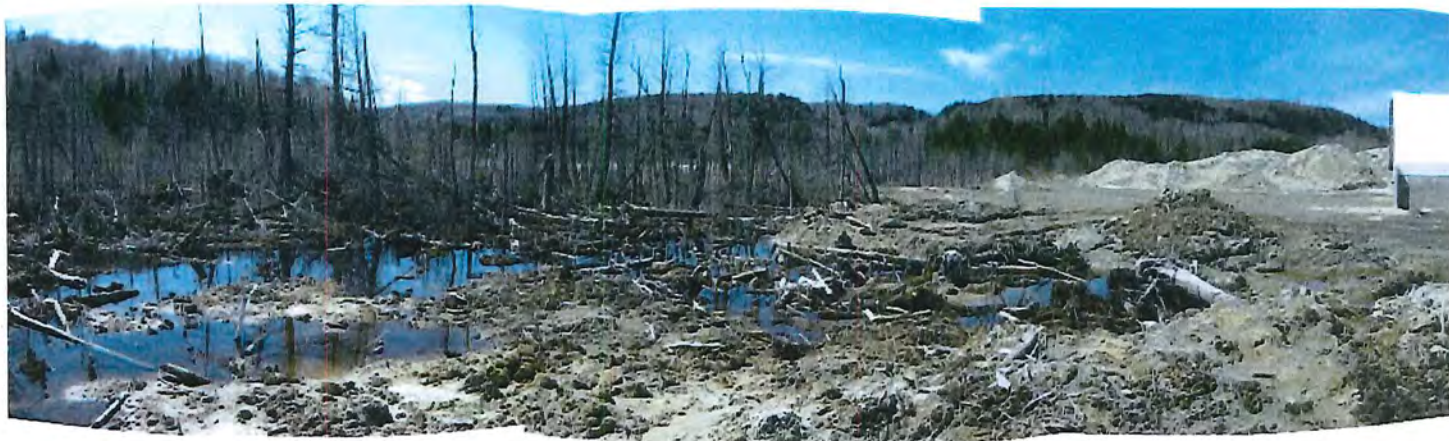
- Dans ce même secteur, il y a eu des activités de remblai (aucune activité d'entreposage ni d'extraction liée aux activités de sablière), à l'extérieur de l'aire d'exploitation autorisée : Des résidus chaulant et sable ont été poussés dans un possible milieu humide. La superficie exacte demeure à déterminer, mais selon l'atlas sago, la superficie de ce secteur correspond approximativement à 3 810m<sup>2</sup>.

Activités de remblai (aucune activité d'entreposage ni d'extraction liée aux activités de sablière), à l'extérieur de l'aire d'exploitation autorisée : Des résidus chaulant et sable ont été poussés dans un possible milieu humide.  
*fusion 5369, 5370 et 5371.jpg*

Je recommande également qu'une inspection hydrique soit réalisée en raison des activités de remblai (aucune activité d'entreposage ni d'extraction lié aux activités de sablière), à l'extérieur de l'aire d'exploitation autorisée dans un possible milieu humide.

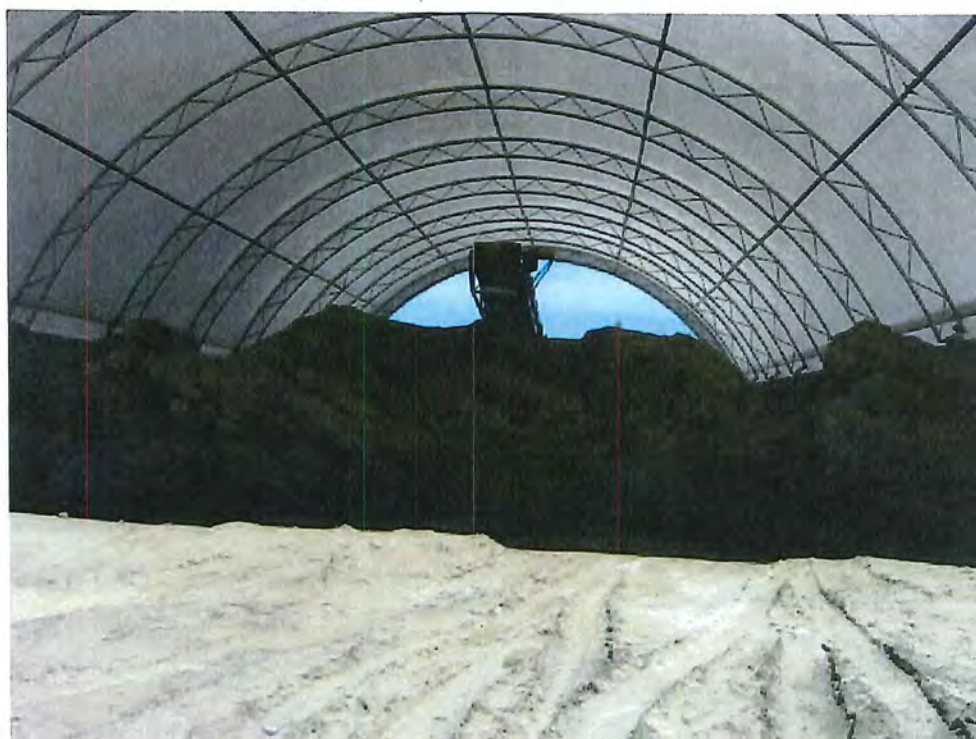
*IMG\_5373.jpg*

Nouveau bâtiment de type dôme sur fondation de béton fixe a été aménagé à la limite Sud de la sablière. Sous ce dôme, il y a présence d'un second tamiseur (Roto screen, RS-65, fabriqué par AR Laprade ltée). Un amas de sable et /ou mélange sable et matières résiduelles fertilisantes tamisées est présent sous le convoyeur tamiseur.

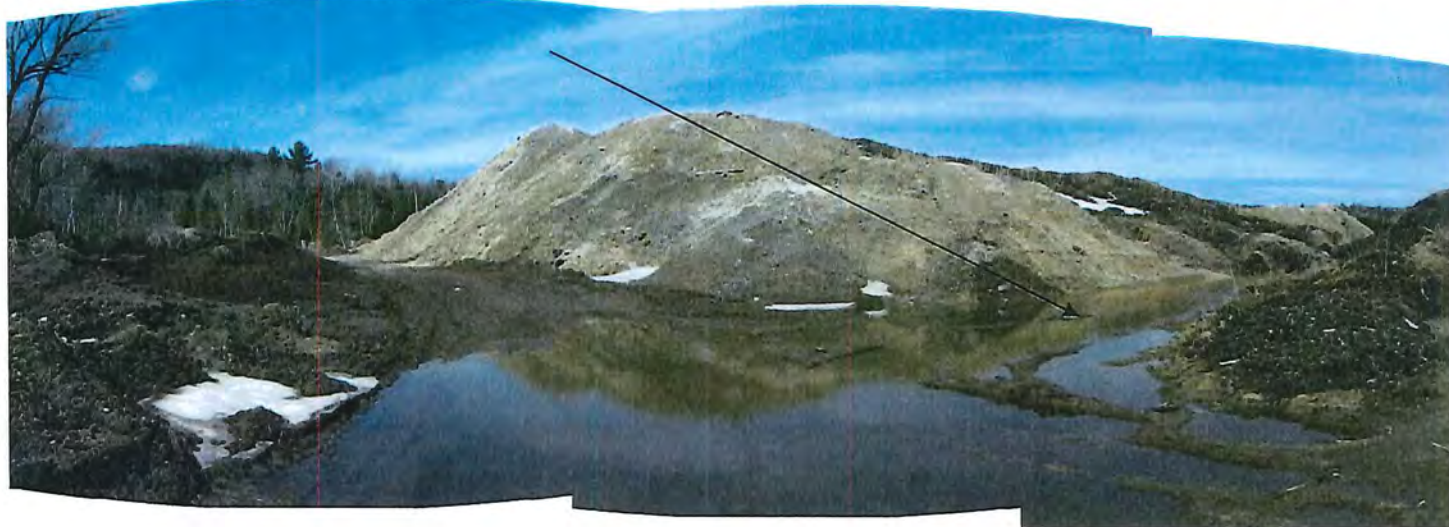
- Une étude de bruit **23-24** ..... datée du janvier 2013, **23-24** a été réalisée en raison de la présence d'une habitation à l'intérieur d'un rayon de 150m de l'aire d'exploitation de la sablière conformément à l'article 12 du RCS. Afin d'assurer le respect de la limite sonore de 45 dB(A), il a été recommandé d'aménager un mur antibruit sur une longueur de 151 mètres et d'une hauteur minimale de 6.5m. Ce mur antibruit a été aménagé avec des résidus chaulant sur une longueur approximative de 300m et une hauteur bien supérieure à 6.5m. Toutefois, deux brèches d'une largeur approximative de 15m dans ce mur antibruit ont été aménagées dont une des brèches se situe à l'intérieur du 151 m de mur coupe-son prévu dans l'étude de bruit. Ces brèches semblent avoir été aménagées pour la circulation des camions.

Vue d'une portion du mur antibruit aménagé avec des résidus chaulant sur une longueur approximative de 300m et une hauteur bien supérieure à 6.5m. La flèche indique la brèche.

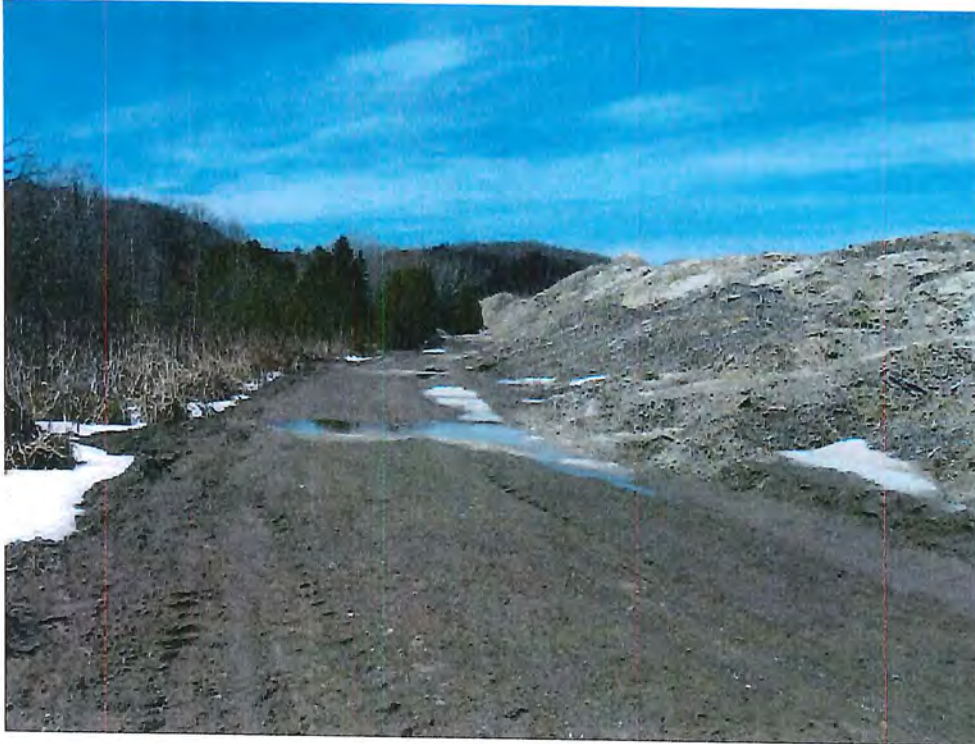
IMG\_5377.jpg  
Idem photographie précédente

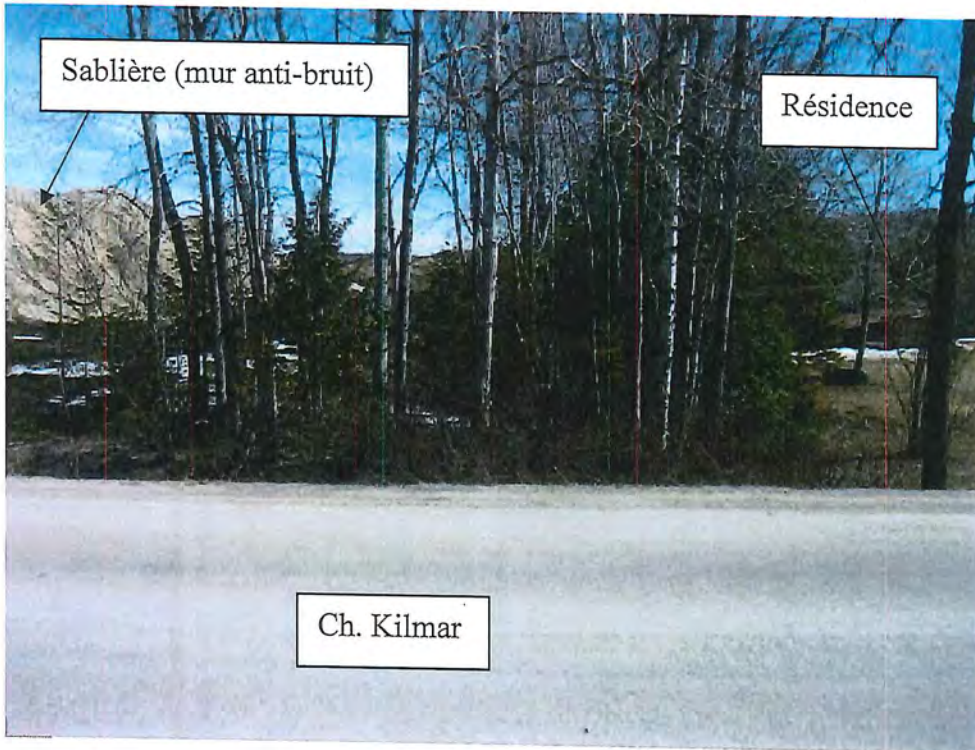
IMG\_5390.jpg  
Présence d'une habitation à l'intérieur d'un rayon de 150m de l'aire d'exploitation de la sablière

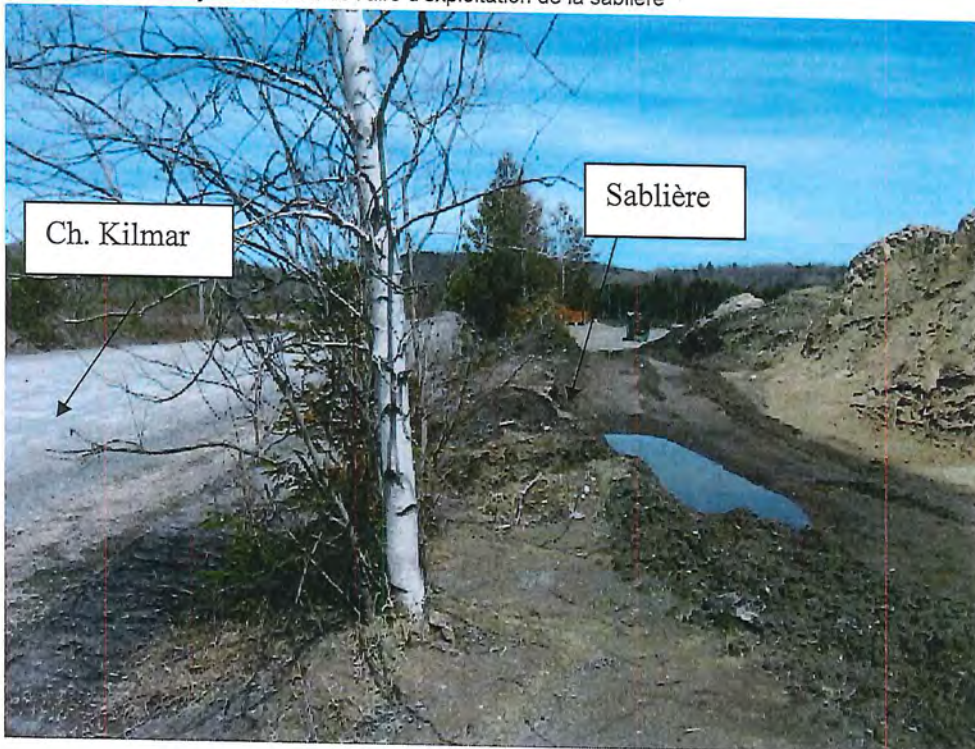
- La distance de 35 m entre le chemin Kilmar et la sablière n'a pas été reboisée tel que prévu au CA et selon les exigences de l'article 18 du RCS (Règlement sur les carrières et sablières). Entre autres, les éléments suivants sont localisés à moins de 35m du chemin Kilmar :

IMG\_5395.jpg  
La distance de 35 m entre le chemin Kilmar et la sablière n'a pas été reboisée.

De plus, vous vous êtes engagé à reboiser la distance de 35m entre le chemin Kilmar et la sablière en conformité avec le règlement sur les carrières et sablières ainsi que votre certificat d'autorisation. À ce jour, ce reboisement n'a pas été effectué.

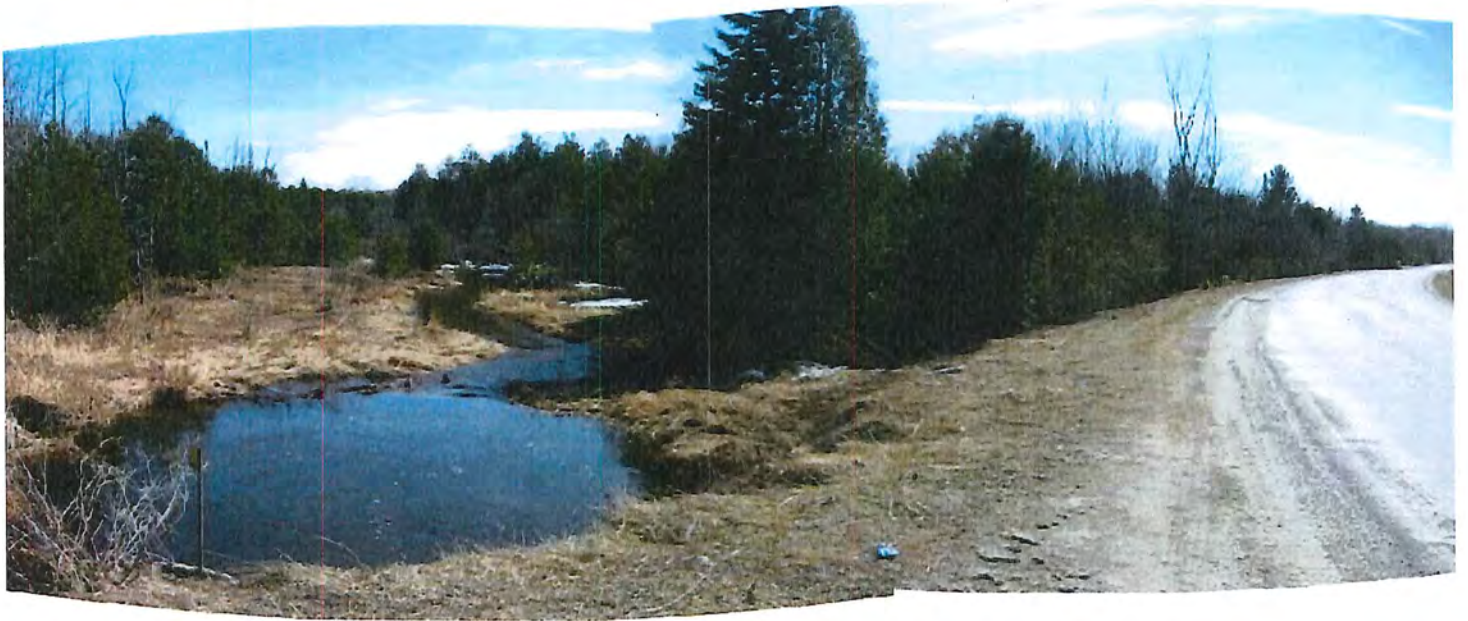
*fusion 5405, 5406.jpg*  
Ruisseau localisé au Sud de la sbalière

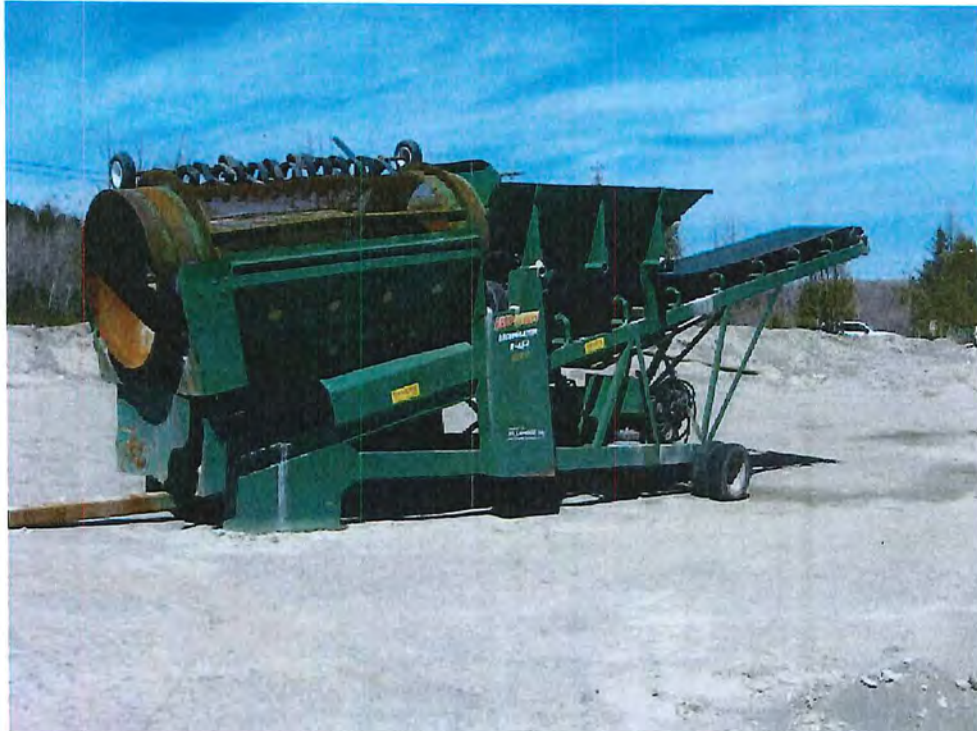
*IMG\_5339.jpg*  
Tamiseur localisé à moins de 35 m du chemin Kilmar dans la zone de reboisement prévu. :

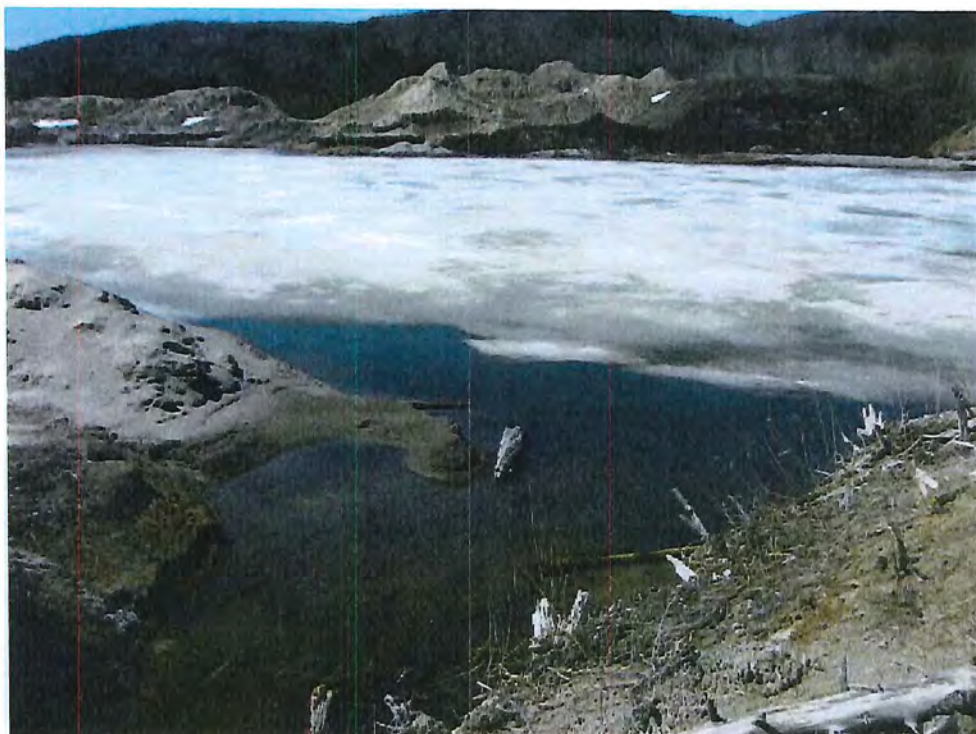
- Un fossé de drainage a été aménagé pour drainer les eaux souterraines (extraction sous la nappe phréatique). L'inspection n'a pas permis d'observer d'entraînement de sédiment dans un cours d'eau. Toutefois, des barrières à sédiment pourraient être envisagées advenant que les activités d'extraction reprennent. Le CA prévoit une future restauration du site avec l'aménagement d'un plan d'eau (lac formé par l'extraction sous la nappe) sans lien hydrique qui sera alimenté par les eaux souterraines.

*IMG\_5328.jpg*  
Un fossé de drainage a été aménagé pour drainer les eaux souterraines (extraction sous la nappe phréatique). L'inspection n'a pas permis d'observer d'entraînement de sédiment dans un cours d'eau:

Finalement, l'inspection a permis d'observer qu'un fossé de drainage a été aménagé pour drainer les eaux souterraines. Afin d'éviter l'entraînement de sédiment dans un cours d'eau, nous vous recommandons fortement la mise en place de barrière à sédiment lors des travaux d'extraction.

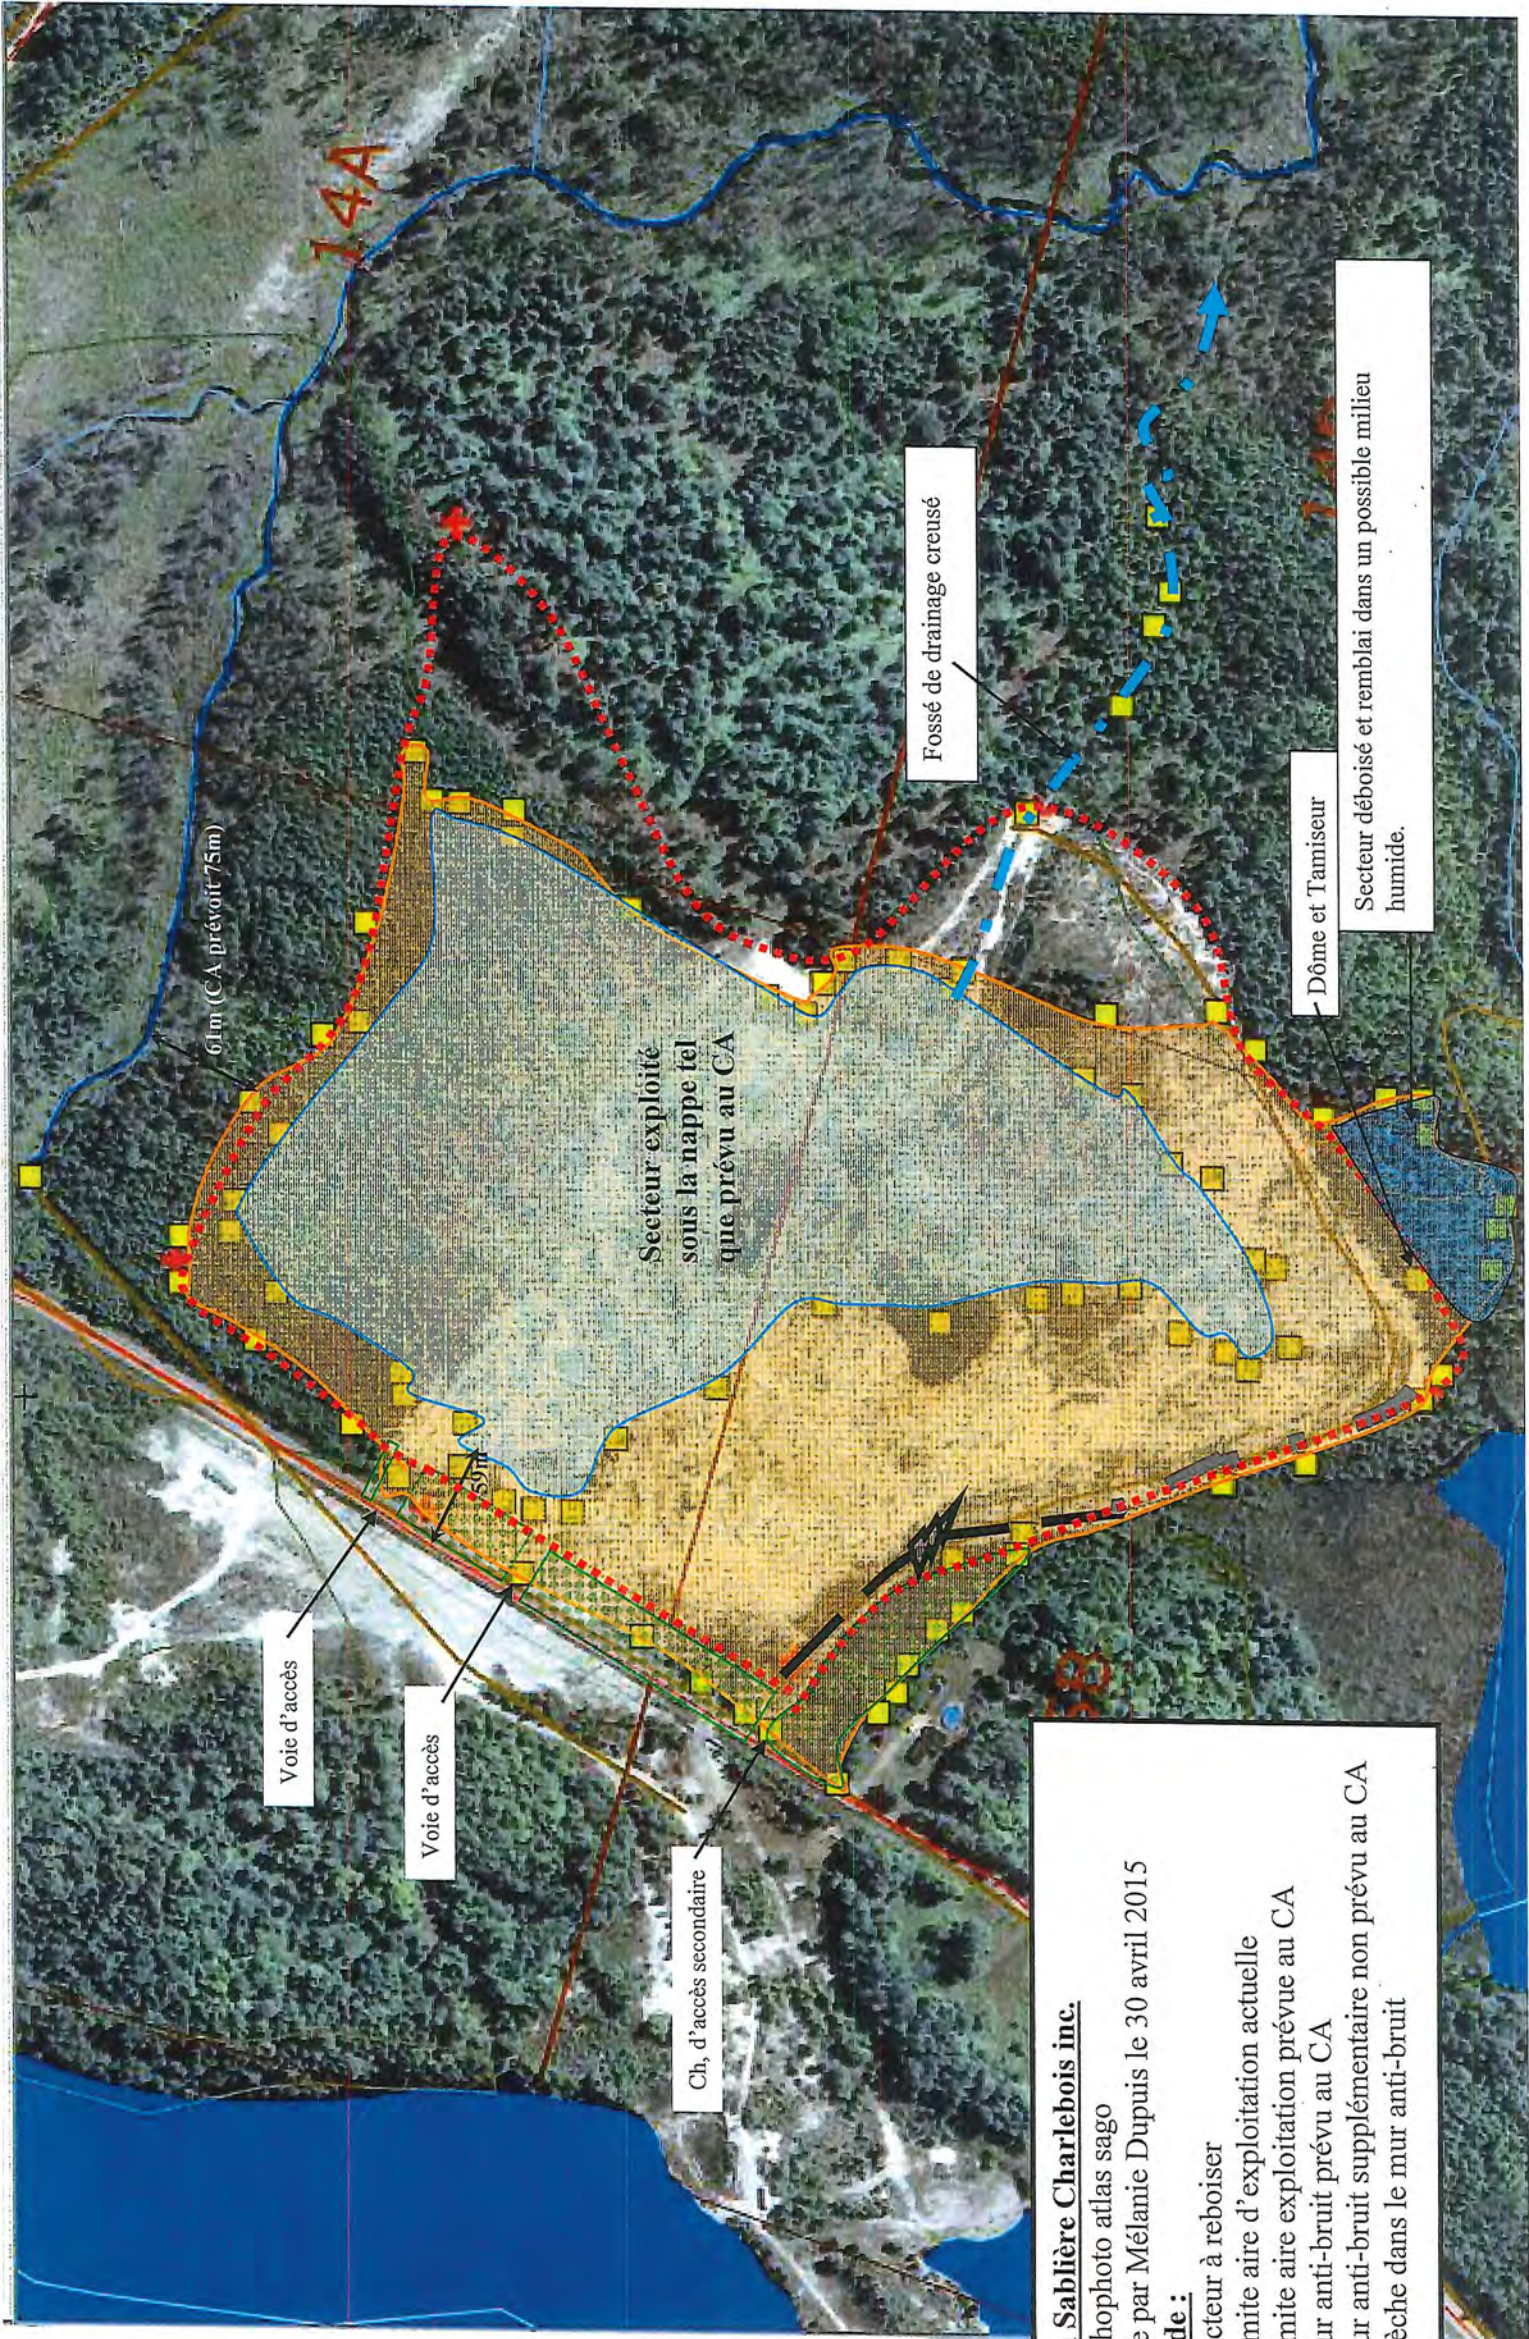
**Gestion Sablière Charlebois inc.**  
 Plan orthophoto atlas sago  
 Préparée par Mélanie Dupuis le 30 avril 2015

61m (CA prévoit 75m)

Secteur déboisé et remblai dans un possible milieu humide.
