Objet : Demande d'accès aux documents concernant les lots 4 988 731, 5 774 277 et 5 774 276 – Boulevard Albert-Chrétien, Québec

Objet : Détournement du ruisseau Peuvret - Ville de Québec

RAPPORT D'INSPECTION

But de l'inspection : Vérification des travaux de détournement du ruisseau Peuvret

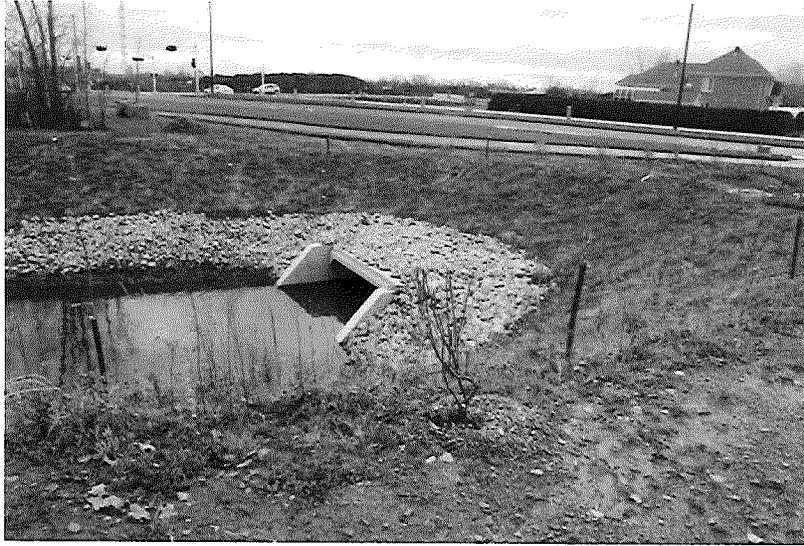
DSC02644 (Small).JPG

Photo 1 : Ponceau au début du ruisseau, vue vers l'ouest

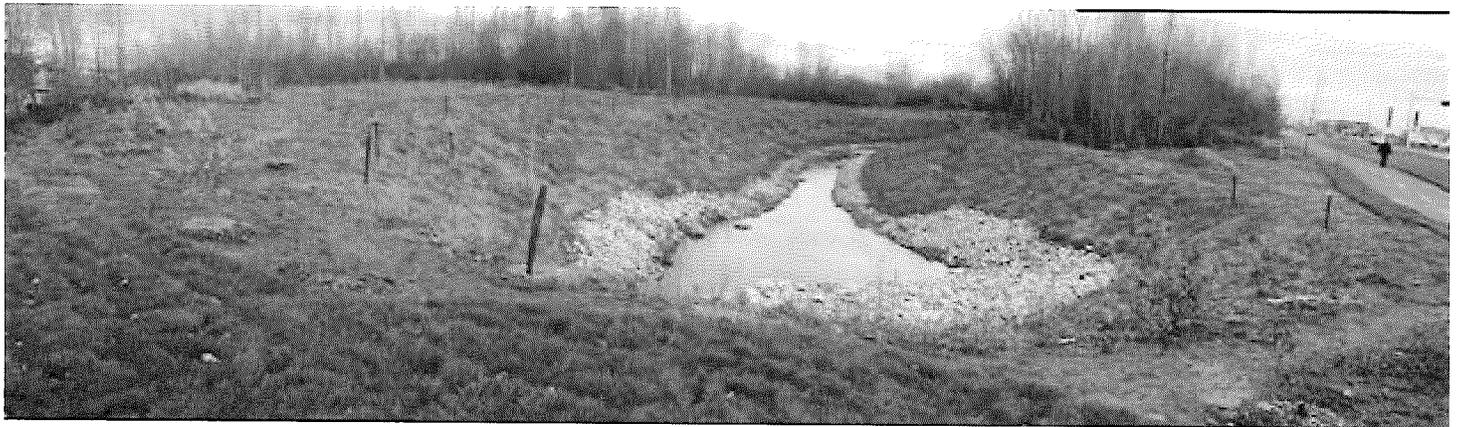
Fusion 45-46-47 (Small).jpg

Photo 2 : Ponceau au début du ruisseau, vue vers le sud

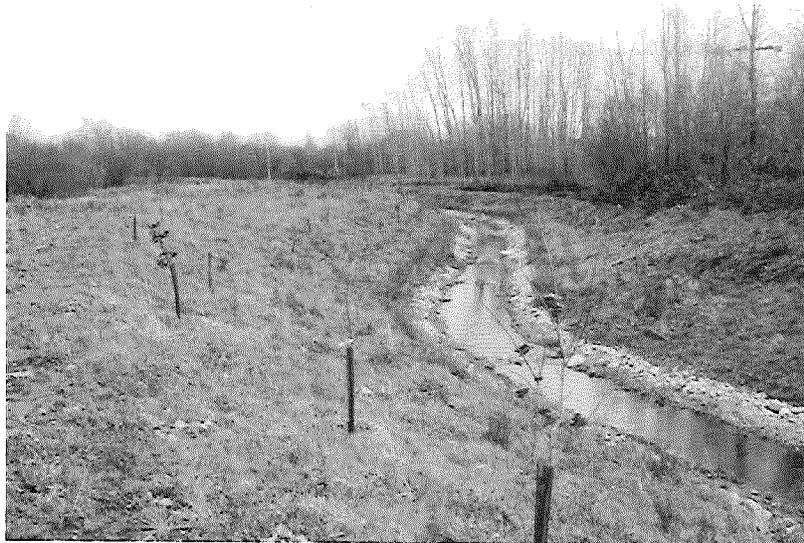
DSC02648 (Small).JPG

Photo 3 : Section centrale du ruisseau , vue vers l'aval

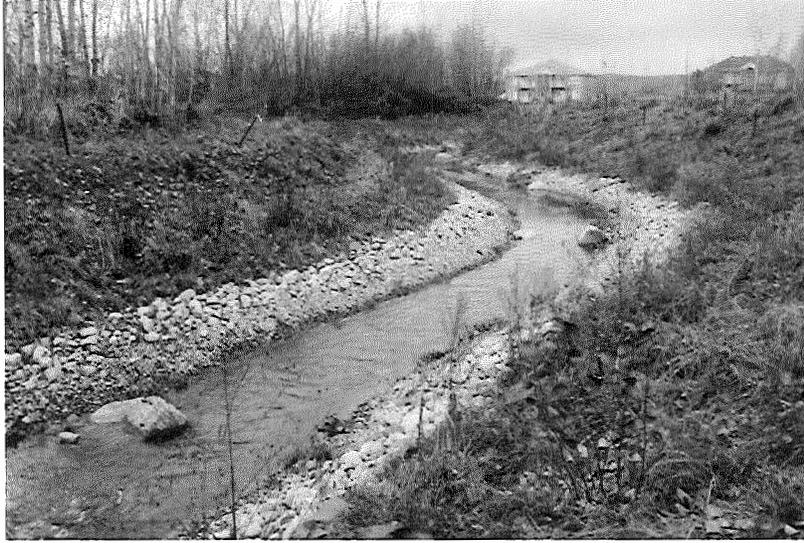
DSC02652 (Small).JPG

Photo 4 : Section centrale du ruisseau, vue vers l'amont

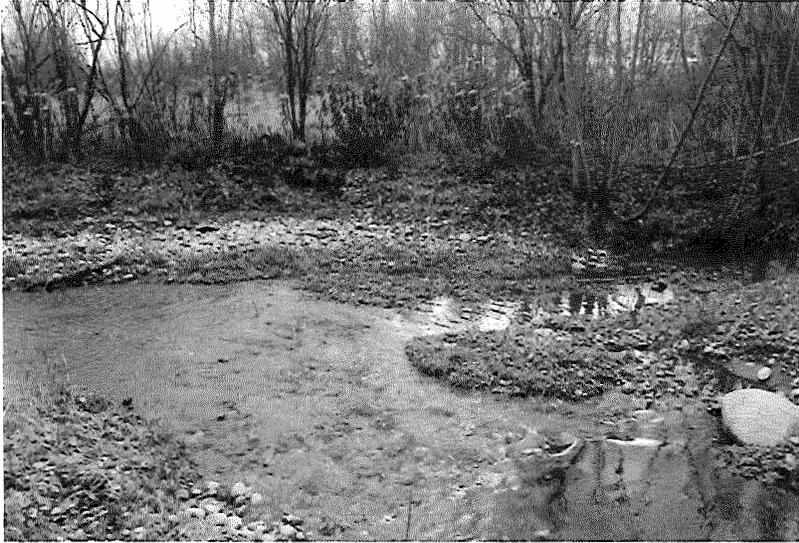
DSC02654 (Small).JPG

Photo 5 : Embouchure du nouveau lit à l'ancien, vue vers l'aval

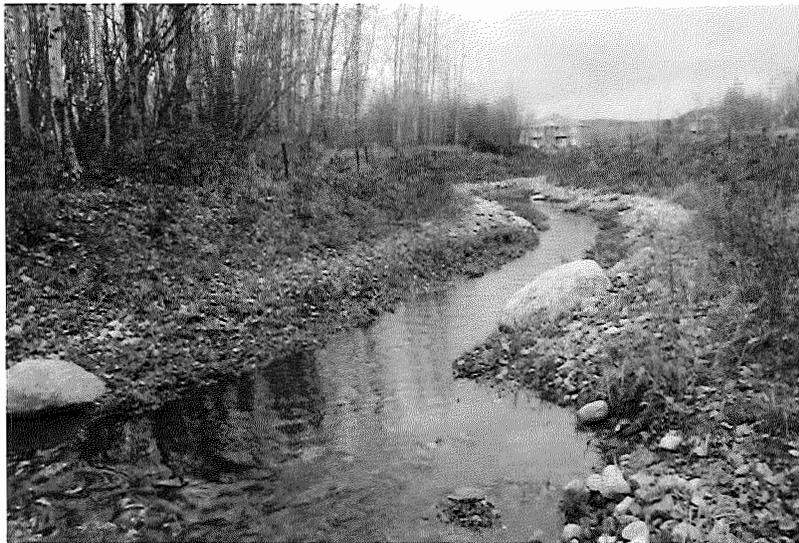
DSC02657 (Small).JPG

Photo 6 : Embouchure du nouveau lit à l'ancien, vue vers l'amont

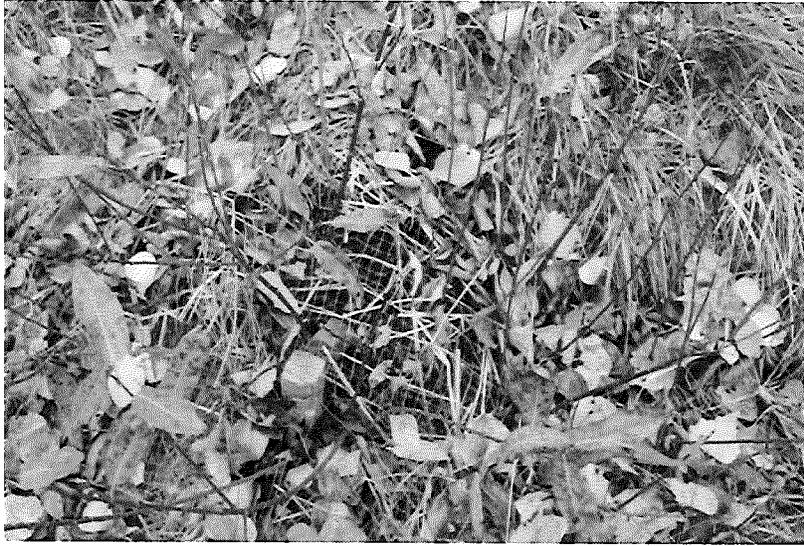
DSC02656 (Small).JPG

Photo 7 : Plan de cornouiller stolonifère (on aperçoit le filet photodégradable)

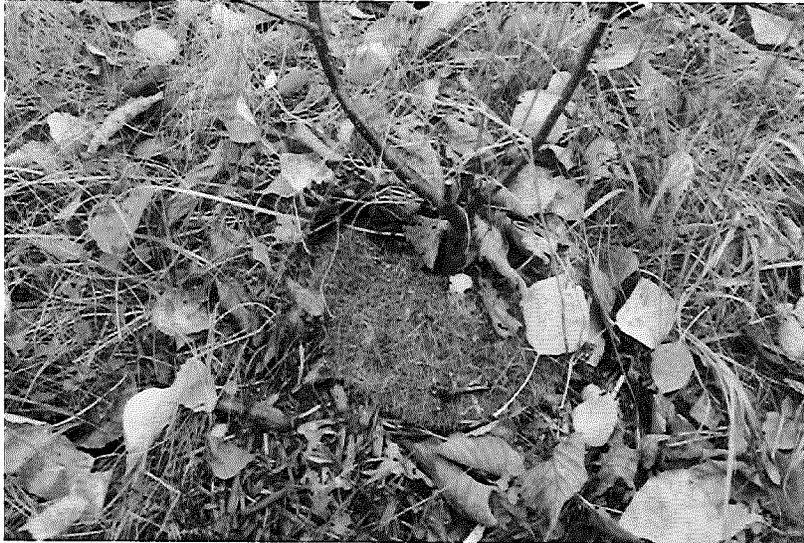
DSC02658 (Small).JPG

Photo 7 : Plan de cornouiller stolonifère

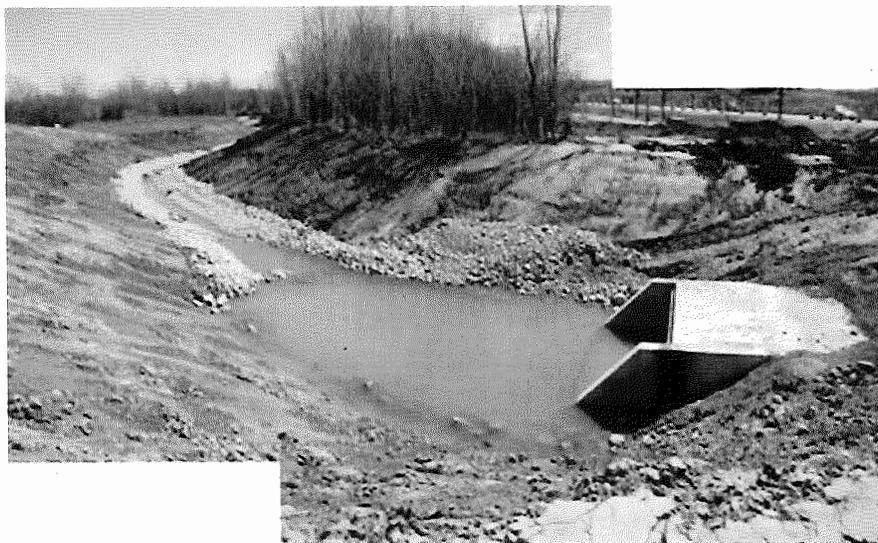
Fusion 50-51 (Small).jpg

Photo 1: Sortie du ponceau, vue vers le sud

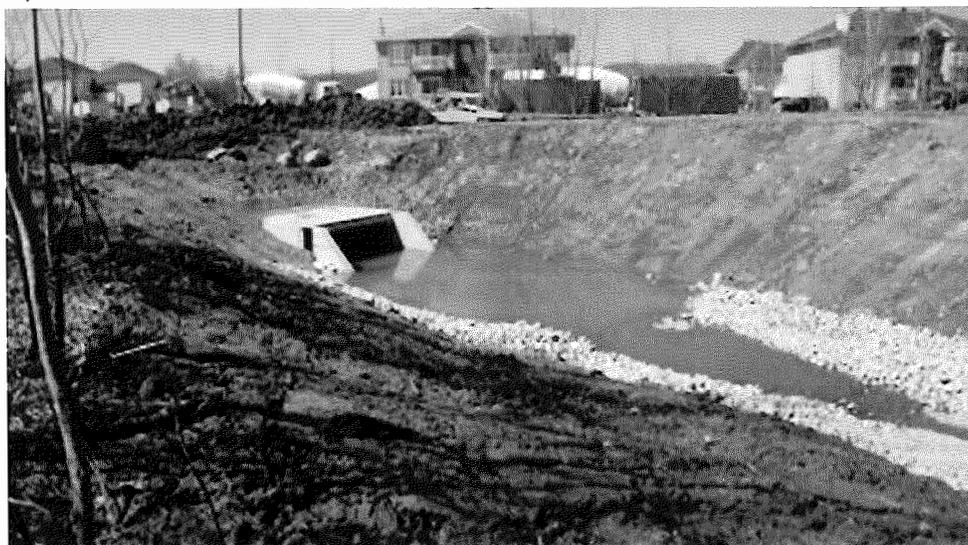
Fusion 64-65 (Small).jpg

Photo 2: Sortie du ponceau, vue vers le nord

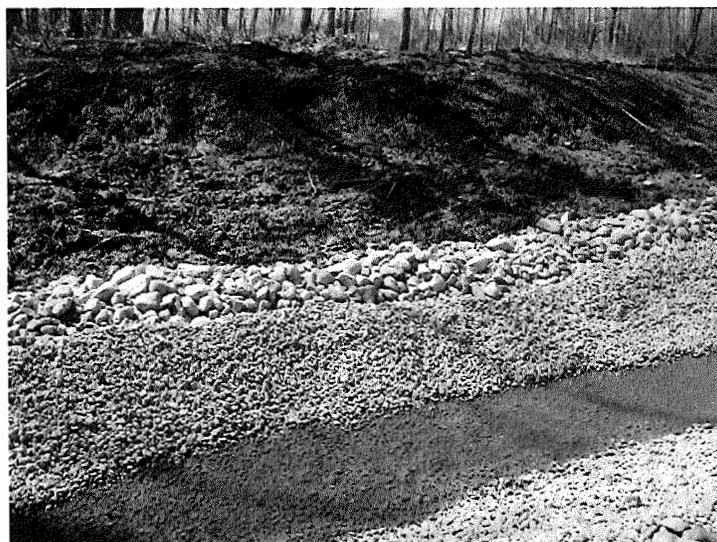
P4170055 (Small).JPG

Photo 3: Rive droite, au centre de l'aménagement.

Il reste à compléter la stabilisation des rives au moyen de végétation herbacée et arbustive.

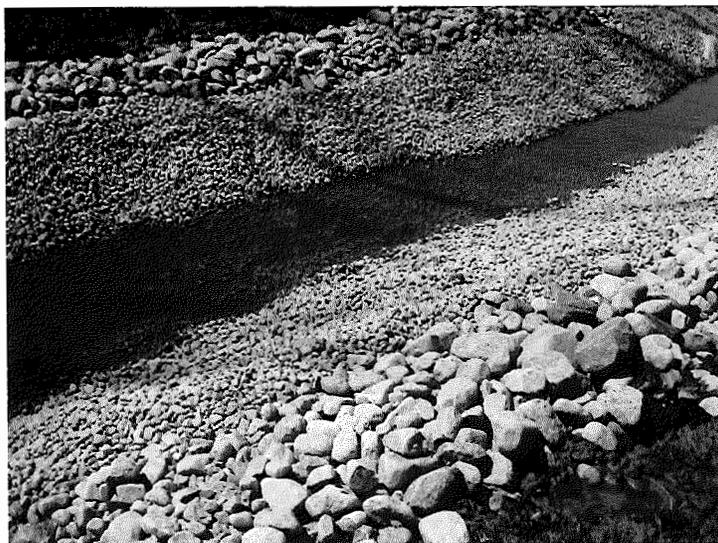
P4170056 (Small).JPG

Je me suis rendu sur place et j'ai constaté que le nouveau lit du ruisseau a été creusé et profilé tel qu'il apparaît aux plans. Le nouveau ponceau de béton est complété et fonctionnel. Les zones sensibles (milieux humides) ont été délimités au moyen de clôtures à neige pour s'assurer que la machinerie ne circule au travers. Le dégagement et le déboisement du nouveau tracé sinueux a été effectué en utilisant le minimum d'espace. Certains arbres ont été protégés au moyen de planches de bois attachées ensemble et formant une cage de protection. Des clôtures à sédiments en géotextile ont été installées en travers du nouveau tracé afin de limiter le transport de sédiments. Le radier du ruisseau est recouvert d'un empierrement. Les talus sont également empierrés à la base sauf sur la rive gauche immédiatement à la sortie du ponceau d'amenée.

Photo 4: Rives droite et gauche, empierrement

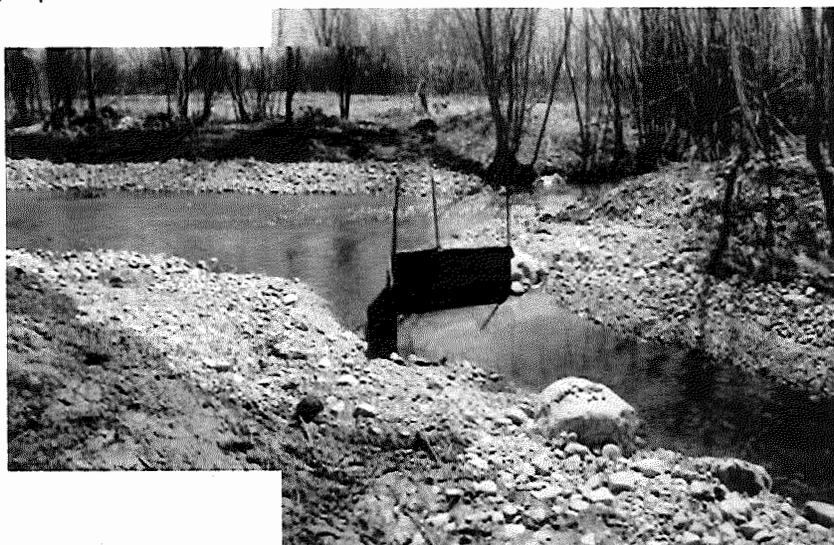
Fusion 57-58-59 (Small).jpg

Photo 5: Barrière à sédiments, vue vers le sud. Jonction avec le cours d'eau récepteur

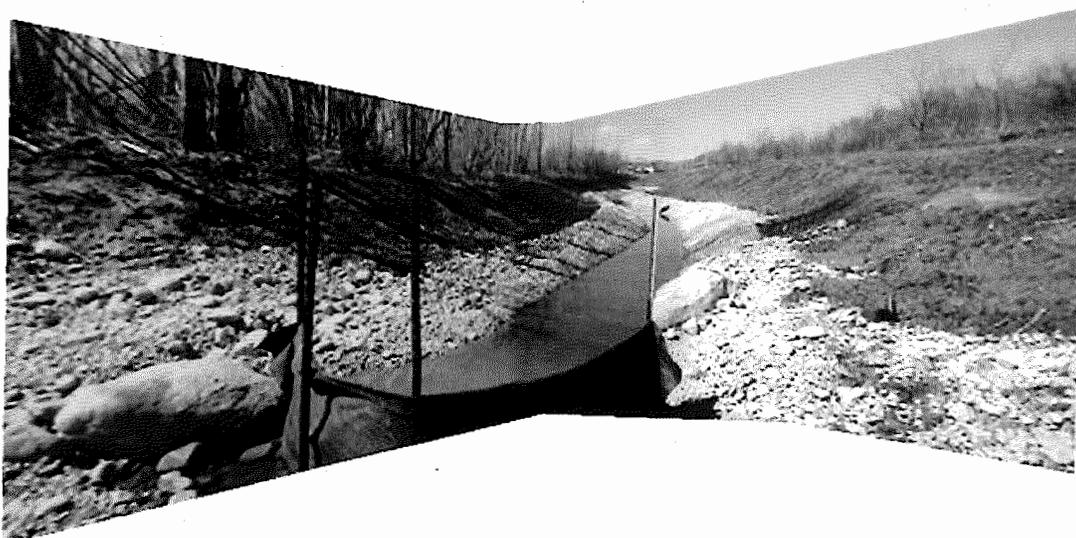
Fusion 61-62-63 (Small).jpg

Photo 6: Barrière à sédiments, vue vers le nord
