### **Objet: Demande d'accès n° 2004 54995 - Réponse**

**1 Identification**

N° intervention : 301030332 + 301021466	Type d'intervention : Inspection pour suivi d'urgence
N° gestion documentaire : 7610-16-01-0415300	N° du rapport d'inspection : 401352712
N° demande :	Type de demande :

Nom du lieu : Minéraux Mart inc.	
Nom usuel du lieu :	
N° du lieu : 16927063	Type de lieu : industrie
Localisation du lieu inspecté :	
206, rang Nord Sainte-Victoire-de-Sorel (Québec) J0G 1T0	
Coordonnées géographiques du lieu (GÉO NAD 83 degrés décimaux) : 45,995527777800;-73,072416666700

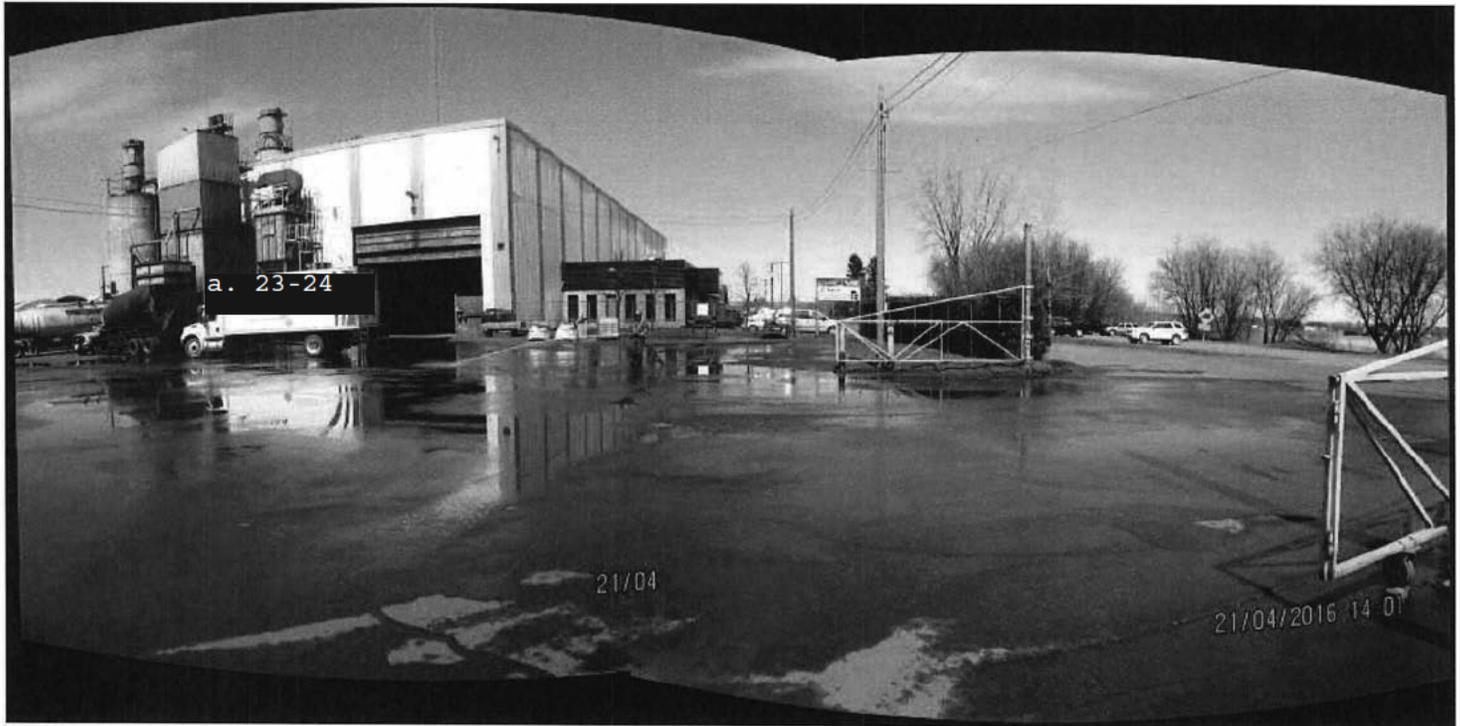
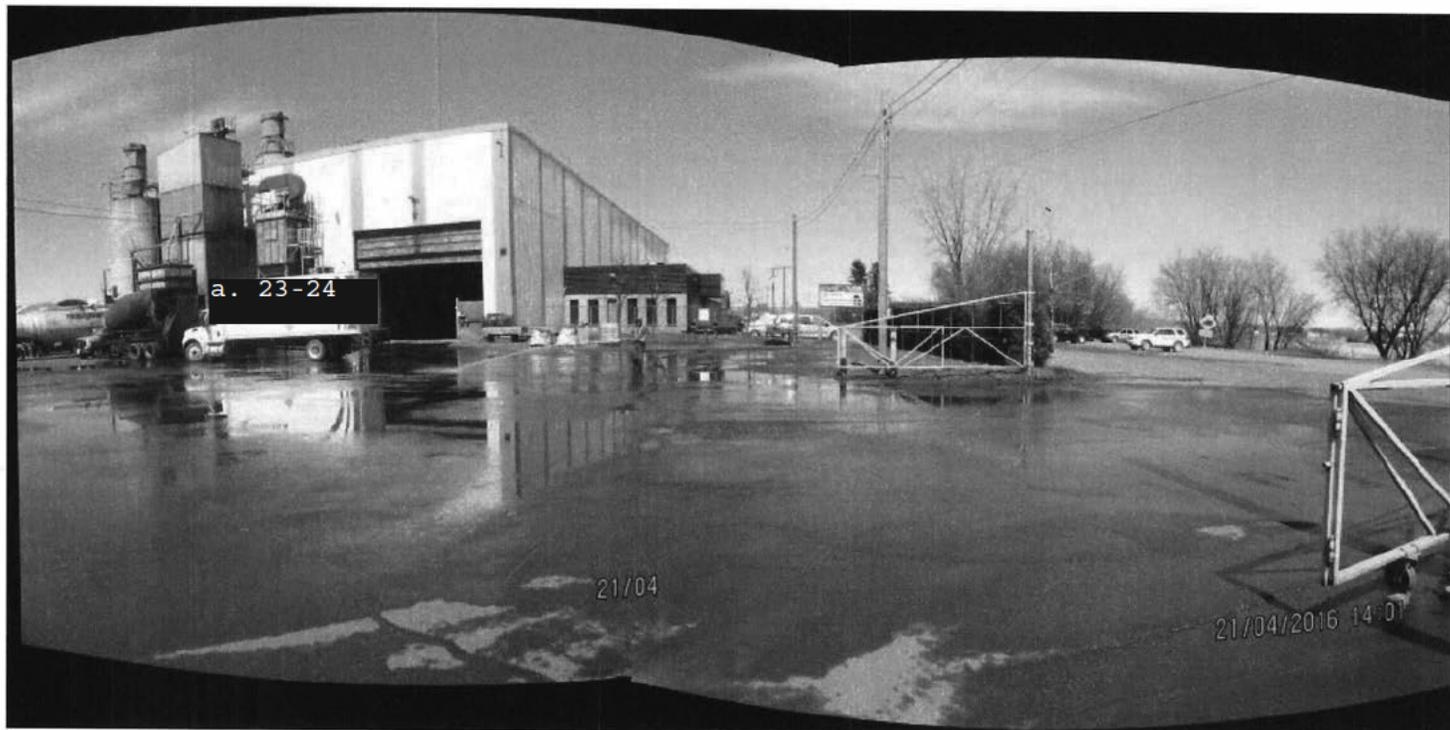
IMG\_1855 Panorama.jpg

À l'entrée des camions, j'observe un employé qui arrose le sol avec de l'eau au moyen d'un boyau d'arrosage (voir panorama 1).

Panorama 1: Vue de la zone arrosée manuellement avec de l'eau

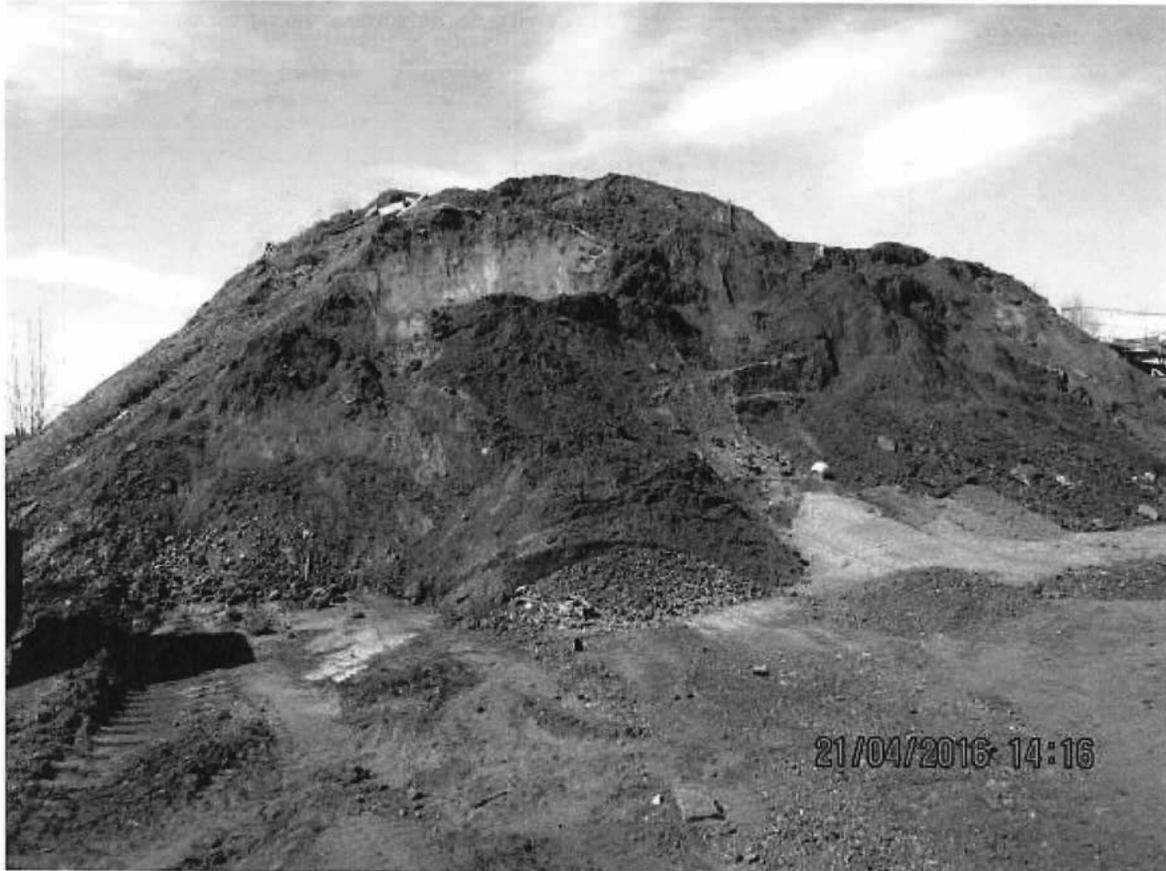
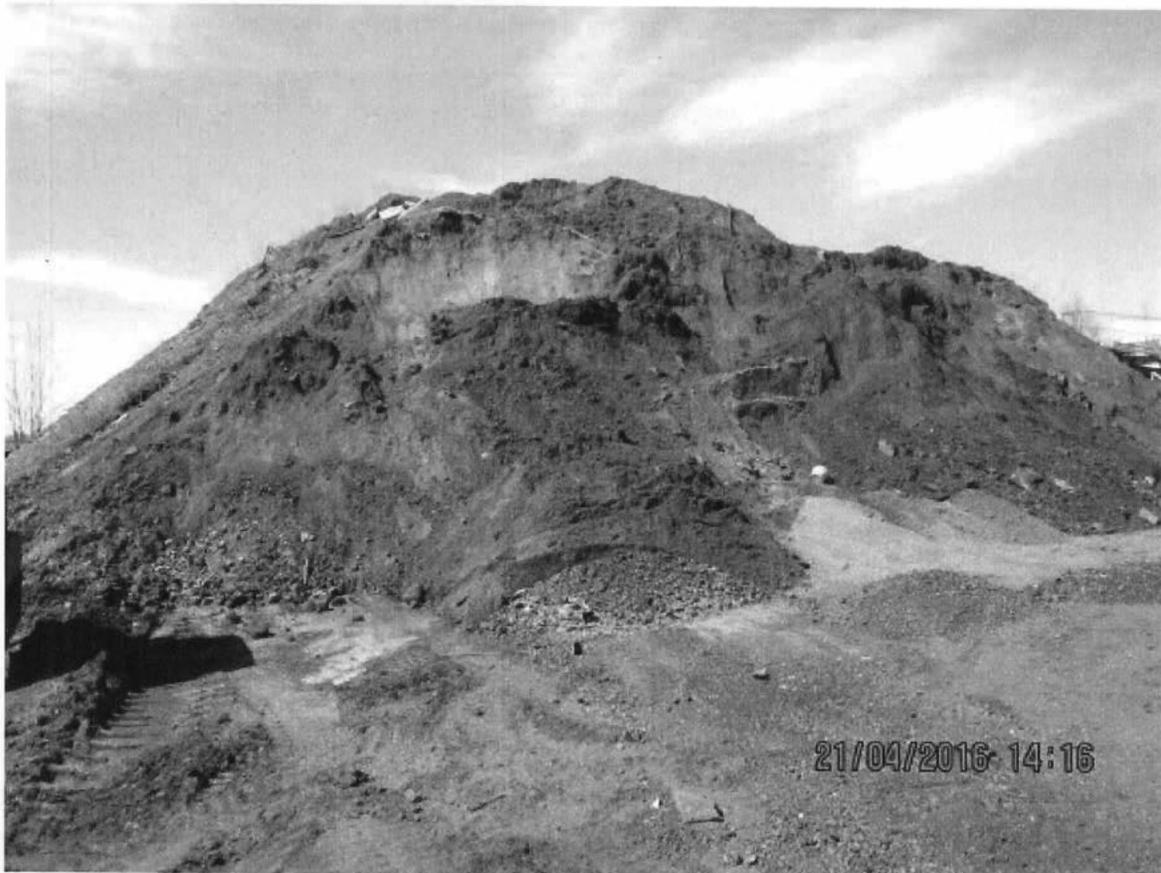
IMG\_1857.JPG

Derrière le dôme #6, se trouve un amas appelé « rebut » constitué de résidus de matières premières issus du grattage de la cour de l'entreprise. Cet amas est placé directement sur le sol à l'extérieur (voir photo #1).

Lors de la visite, un amas appelé « rebut », constitué d'un mélange de résidus de matière première issu du grattage de la cour de l'entreprise, était entreposé à l'extérieur directement sur le sol. Les résidus n'étaient pas entreposés à l'intérieur d'un port dans le bâtiment sur un plancher de béton sans drain. **Manquement à l'article 123.1 de la LQE.**

Un amas de résidus de matières premières est observé à l'extérieur directement sur le sol. La demande de CA de 2008 mentionne que l'entreposage des résidus de matières premières s'effectuera dans des ports sur un plancher de béton sans drain. **Manquement à l'article 123.1 de la LQE.**

Photo # 1: Entreposage de minerai (rebut) directement sur le sol

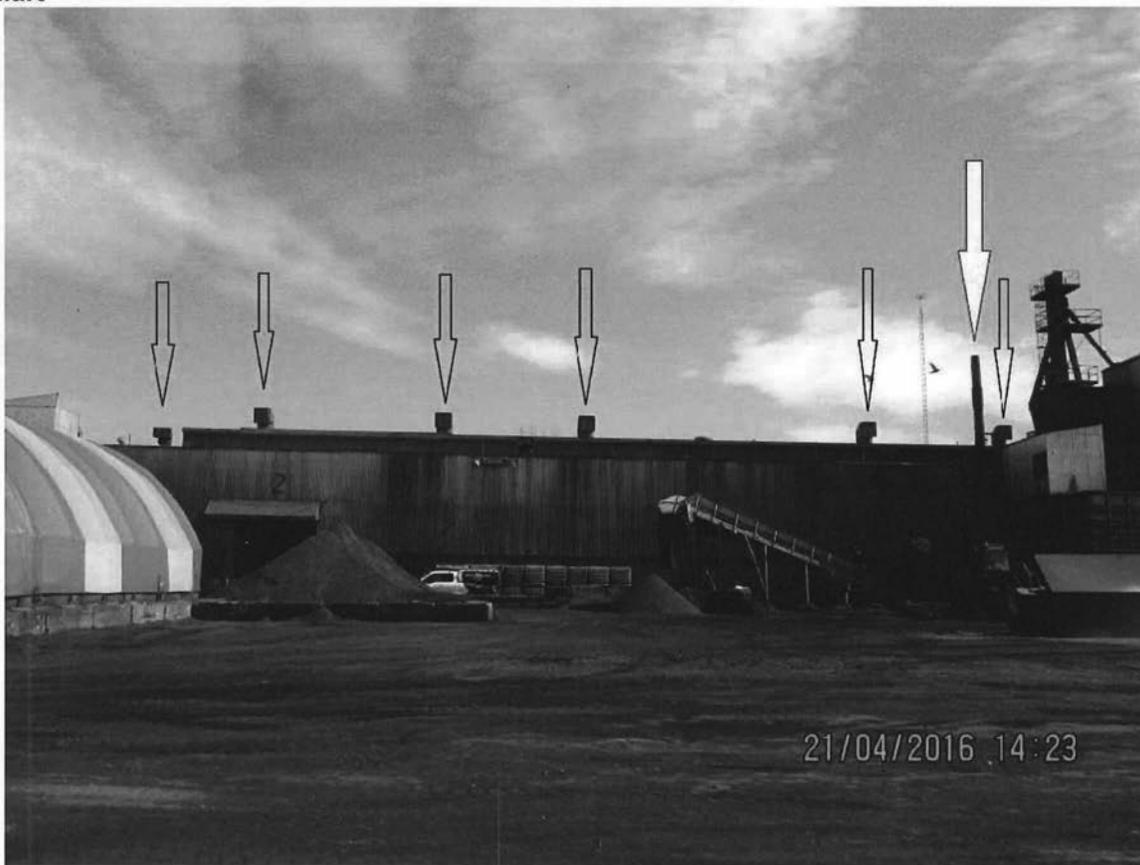
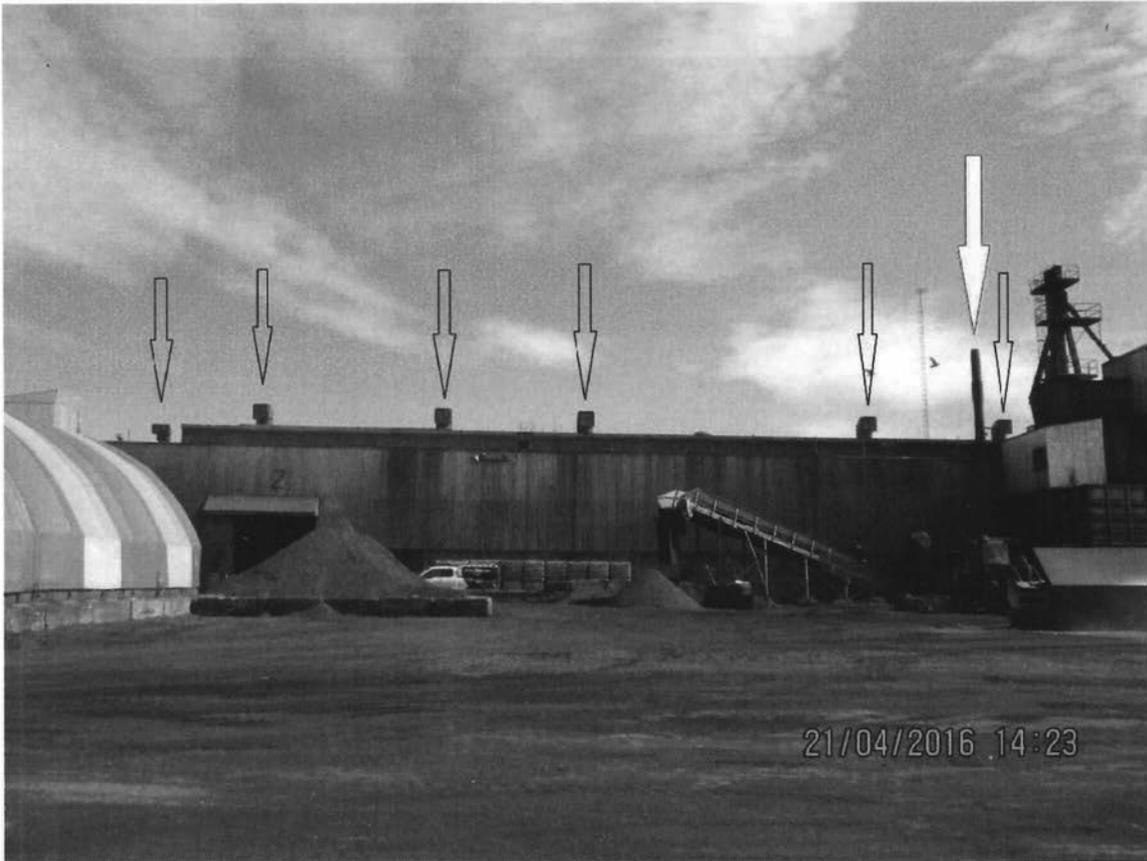
IMG\_1861.JPG

La photo #2 montrent les filtres installés pour essais sur les sorties de toit. Je remarque qu'il y en a maintenant sur toutes les sorties alors que lors de l'inspection précédente, seules deux sorties en étaient pourvues.

J'apprends lors d'une conversation téléphonique avec a. 53-54 le 26 avril 2016 que les essais avec les filtres réalisés sur les sorties de toit auront lieu jusqu'en octobre prochain. Par courriel le 28 avril 2016, je lui demande de nous faire parvenir les détails de cette installation afin que l'on puisse évaluer si ces essais doivent faire l'objet d'une demande d'autorisation (voir courriel à l'annexe #5).

Photo # 2: Vue des filtres sur les sorties des hottes de toit. La flèche blanche pointe la sortie du séchoir.

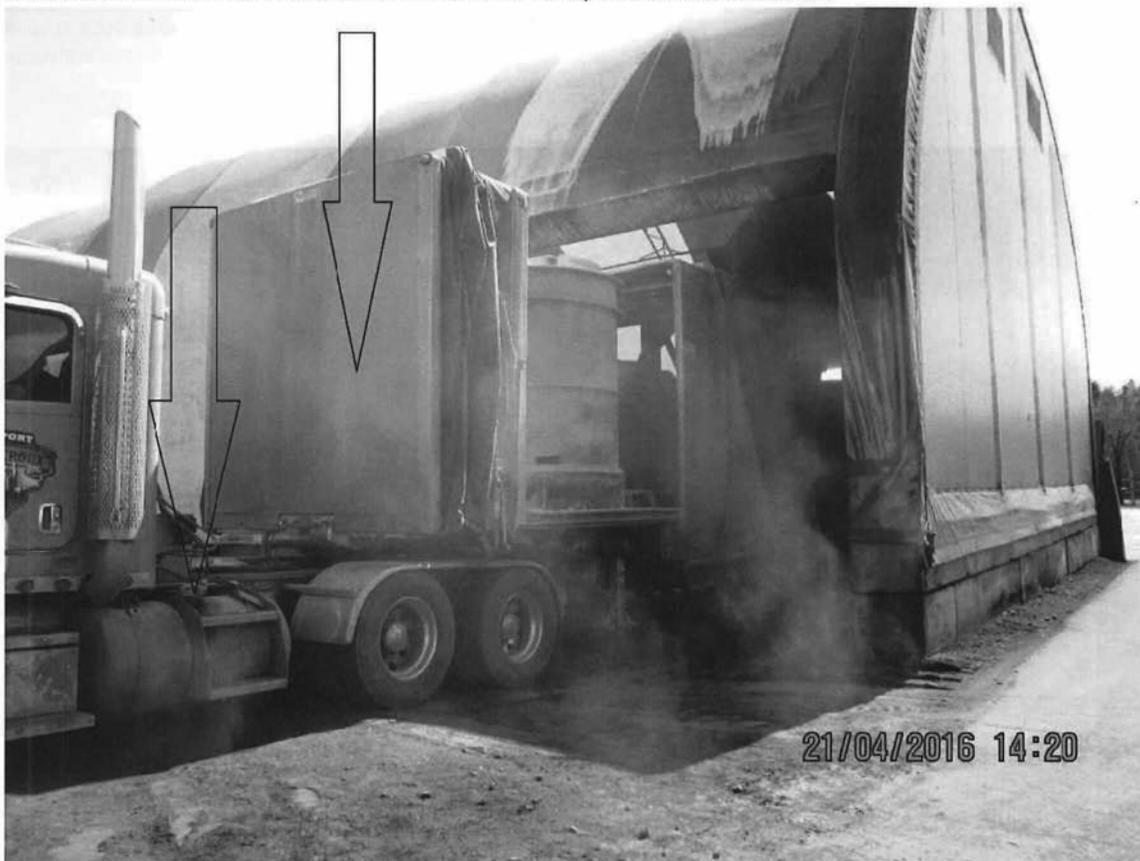
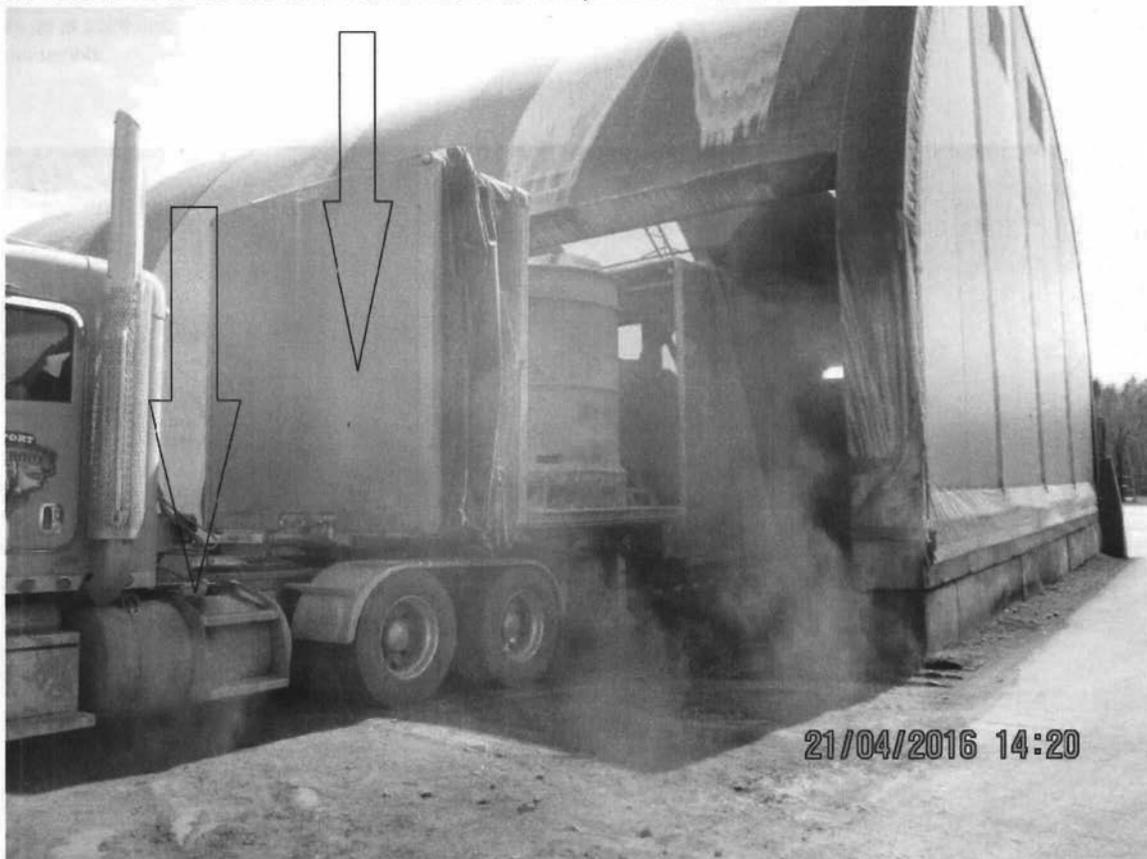
IMG\_1860.JPG

Par la suite, en revenant vers l'allée centrale, j'observe des activités de chargement de minerai à l'intérieur du dôme où s'effectue le chargement du minerai en vrac des camions. Pour localisation, voir dôme appelé « chaux » sur le plan à l'annexe 1. Le camion qui est chargé de matériel est de marque a. 23-24. Je constate que les émissions de particules sont visibles au-delà des deux roues du camion (voir photo # 3).

Des émissions de poussières au-delà de deux mètres du point d'émission sont observées lors de la chute de minerai et lors de la manutention de minerai. **Manquement à l'article 12 du RAA.**

Photo # 3: Vue de la poussière émise lors du chargement de minerai dans les camions. La flèche pointe la distance au-delà de 2 mètres de la source.

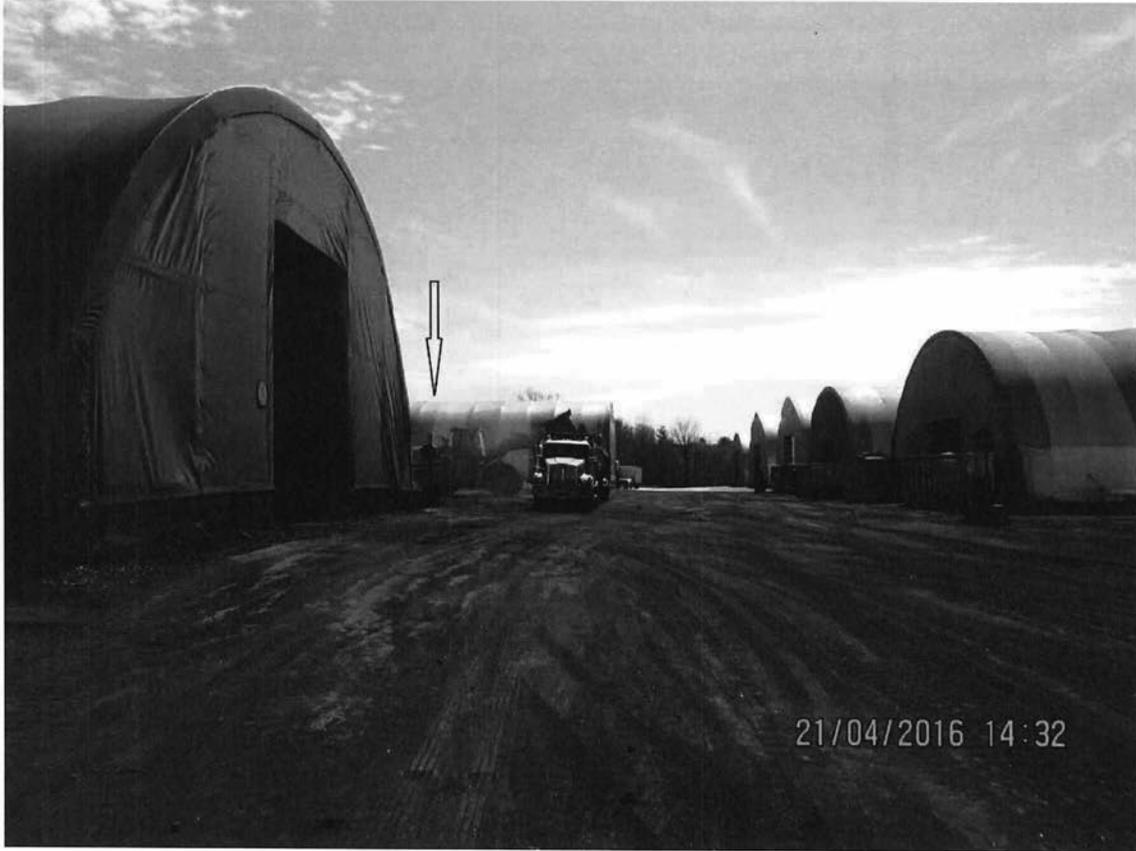
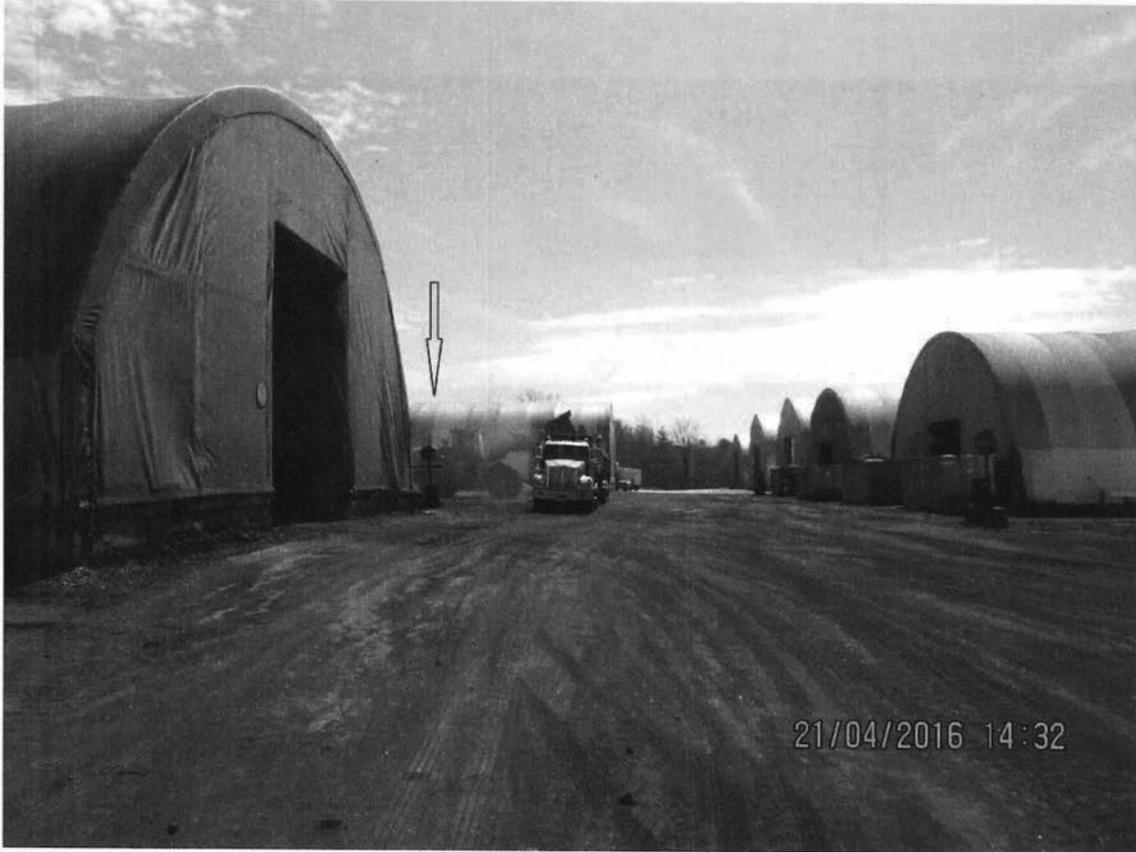
IMG\_1862.JPG

Également, toujours à l'extérieur à proximité du dôme #11, j'observe des activités de manutention de minerai (anthracite). Plus précisément, un camion chargeur de marque a. 23-24 a. 23-24 procède à l'aide de sa pelle à la récupération de minerai entreposé en amas sur le sol et par la suite décharge le matériel à l'intérieur d'une boîte de camion. Je constate que les émissions de particules sont visibles au-delà de la distance qui sépare les deux essieux du camion chargeur (voir photos #4 à 8).

Considérant que la distance entre les essieux des deux roues du camion chargeur fait 3,7 m. et que la poussière observée allait au-delà de cette distance (voir photo à l'annexe #4), j'évalue que les émissions de particules provenant de la manutention de minerai était visible à plus de deux mètres du point d'émission. **Manquement à l'article 12 du Règlement sur l'assainissement de l'atmosphère.**

Photo # 4: Vue de la poussière émise lors du chargement du minerai dans le camion pour expédition. La flèche pointe au-delà du 2 mètres de la source.

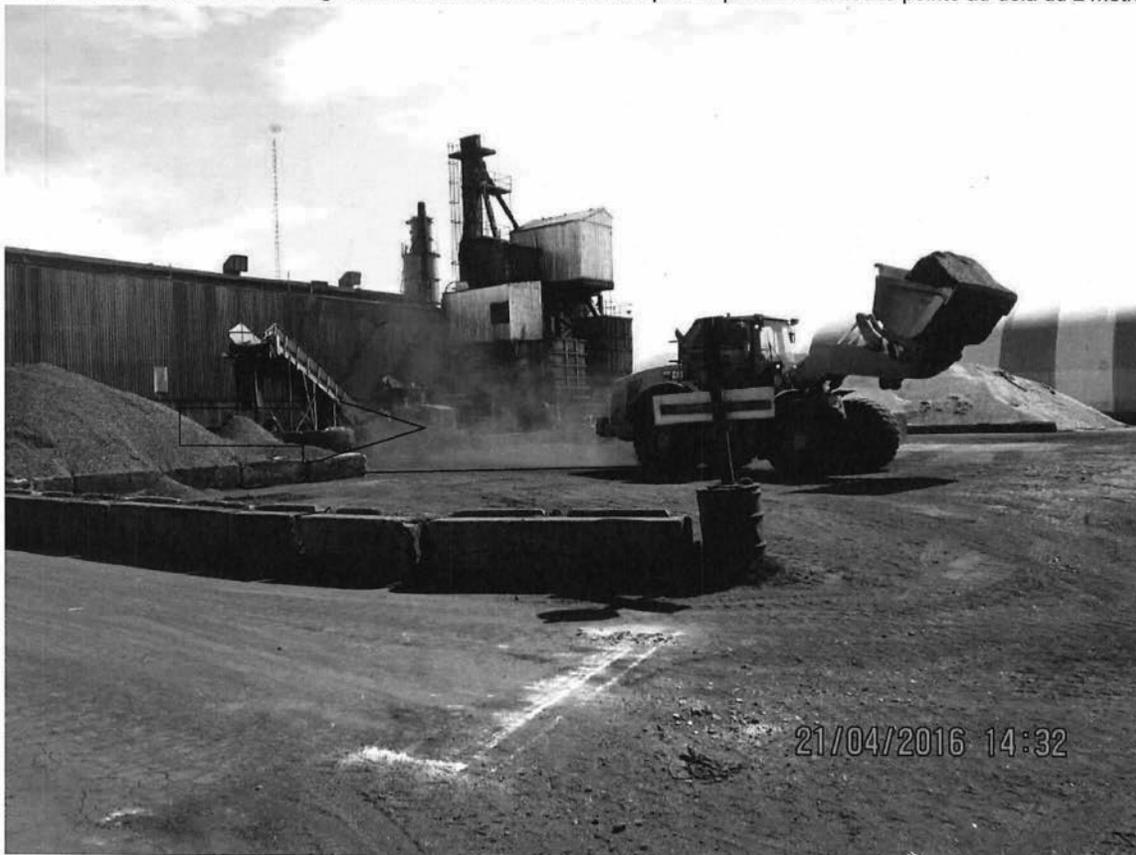
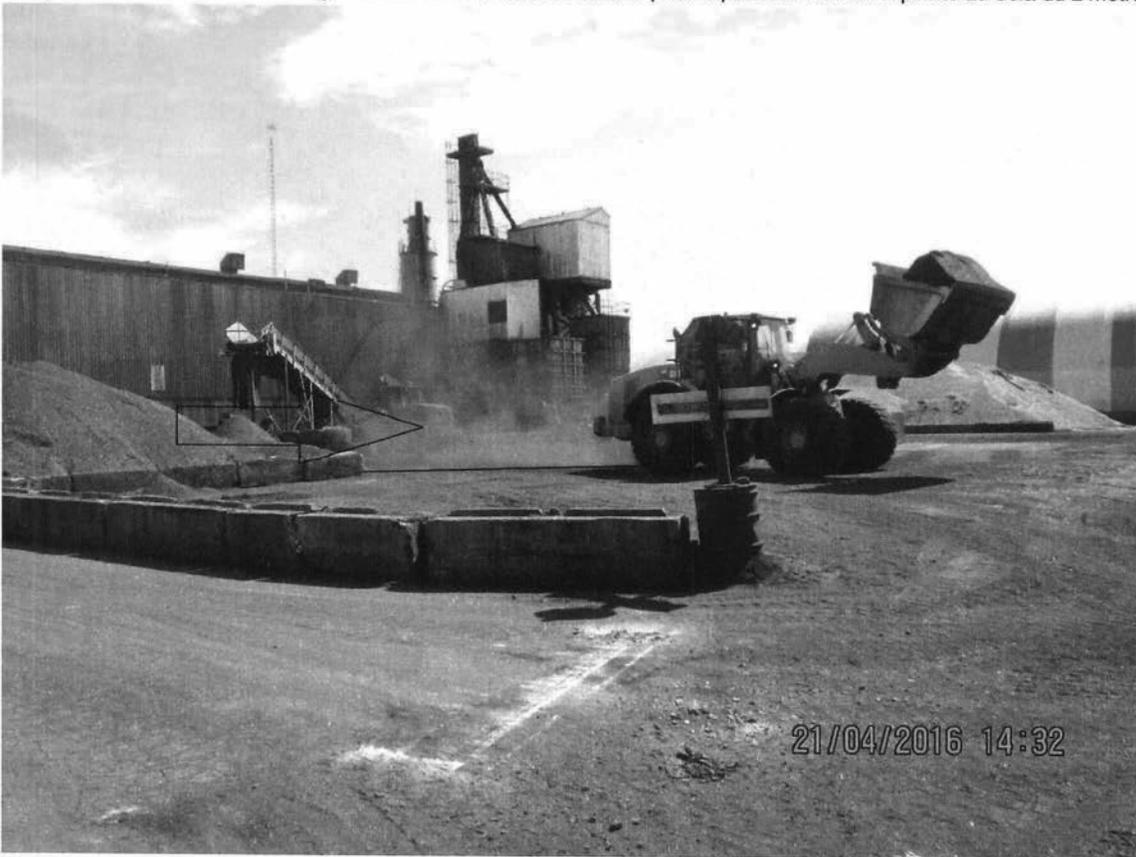
IMG\_1865.JPG

Un représentant de la compagnie a. 23-24 à Ste-Julie m'informe que la hauteur totale des roues de ce type de camion fait généralement entre 41.1 po. (1.04 m.). Considérant que la hauteur totale des roues font généralement 1,04 m. et que la poussière observée allait au-delà des deux roues du camion, j'évalue que les émissions de particules provenant de la chute de minerai était visible à plus de deux mètres du point d'émission (voir photo à l'annexe #4). **Manquement à l'article 12 du Règlement sur l'assainissement de l'atmosphère.**

Photo # 5: Vue de la poussière émise par le déplacement du camion chargeur transportant le minerai du tas d'entreposage au camion pour expédition (manutention).

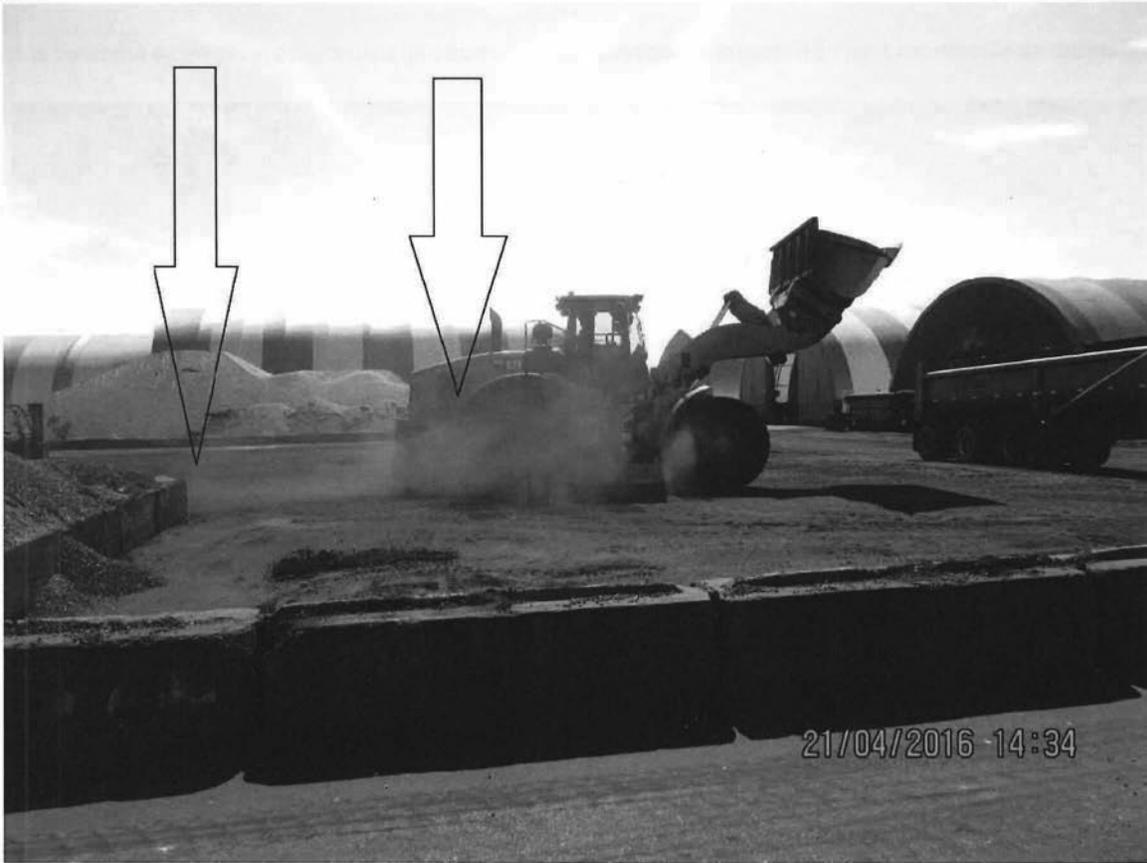
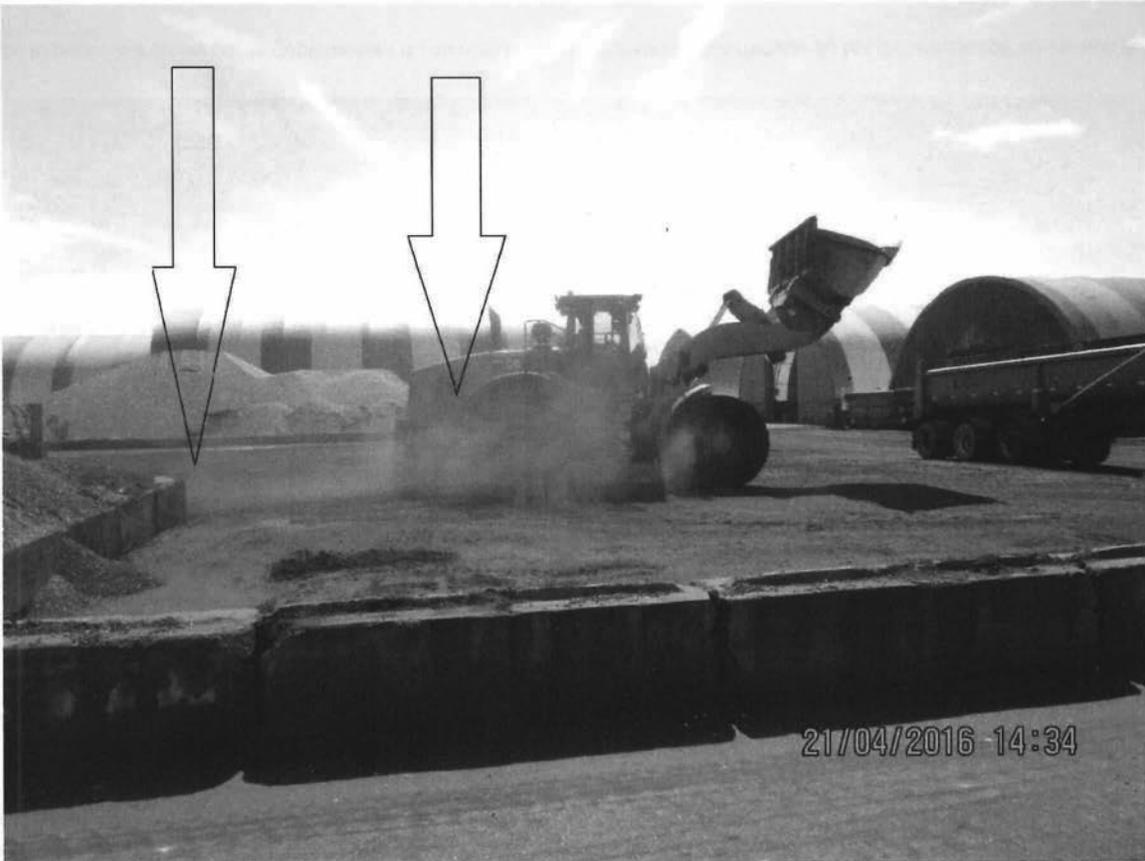
IMG\_1869.JPG

Photo # 6: Idem photo # 5

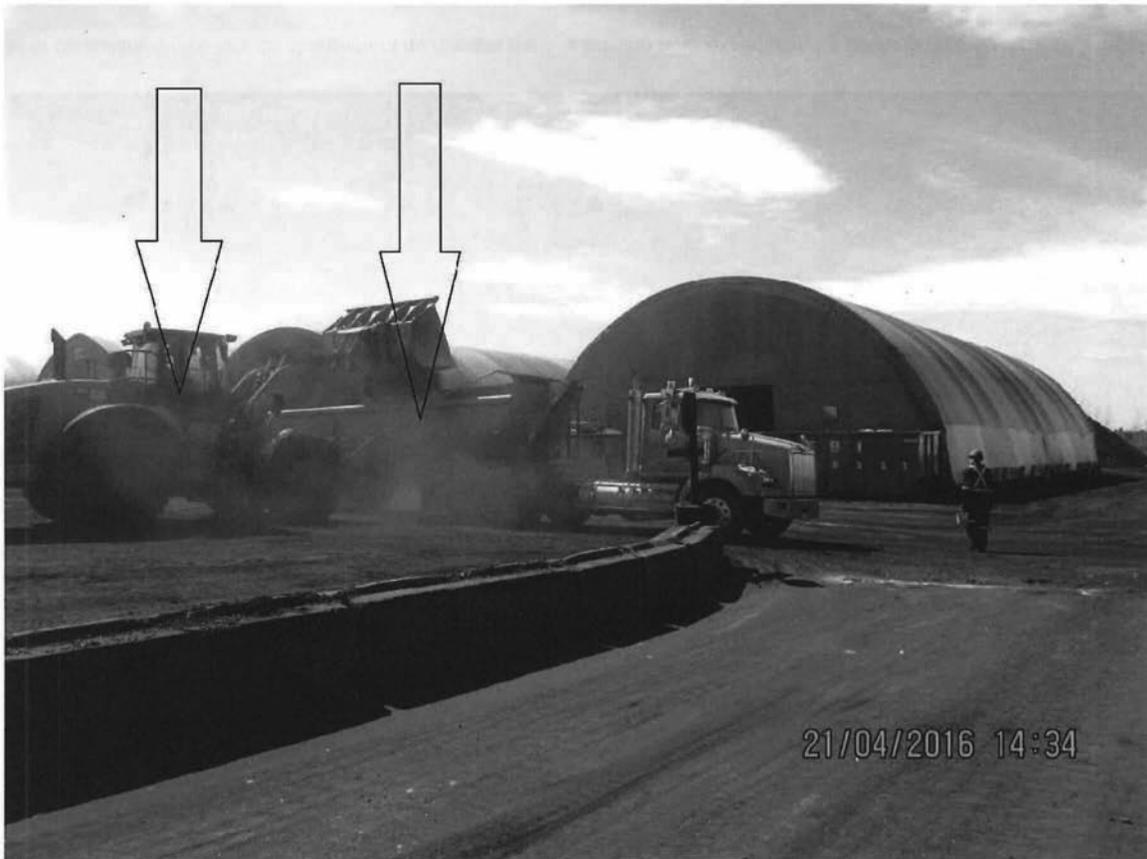
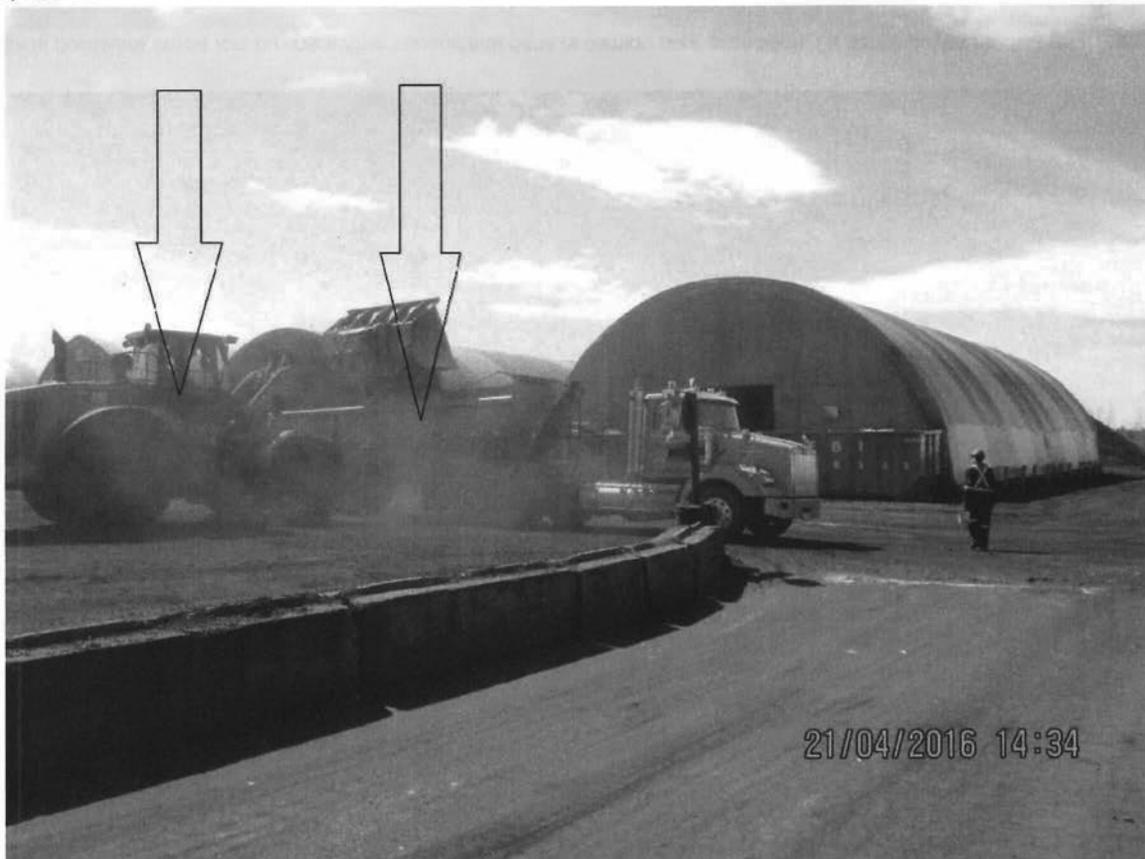
IMG\_1870.JPG

Photo # 7: Idem photo # 5

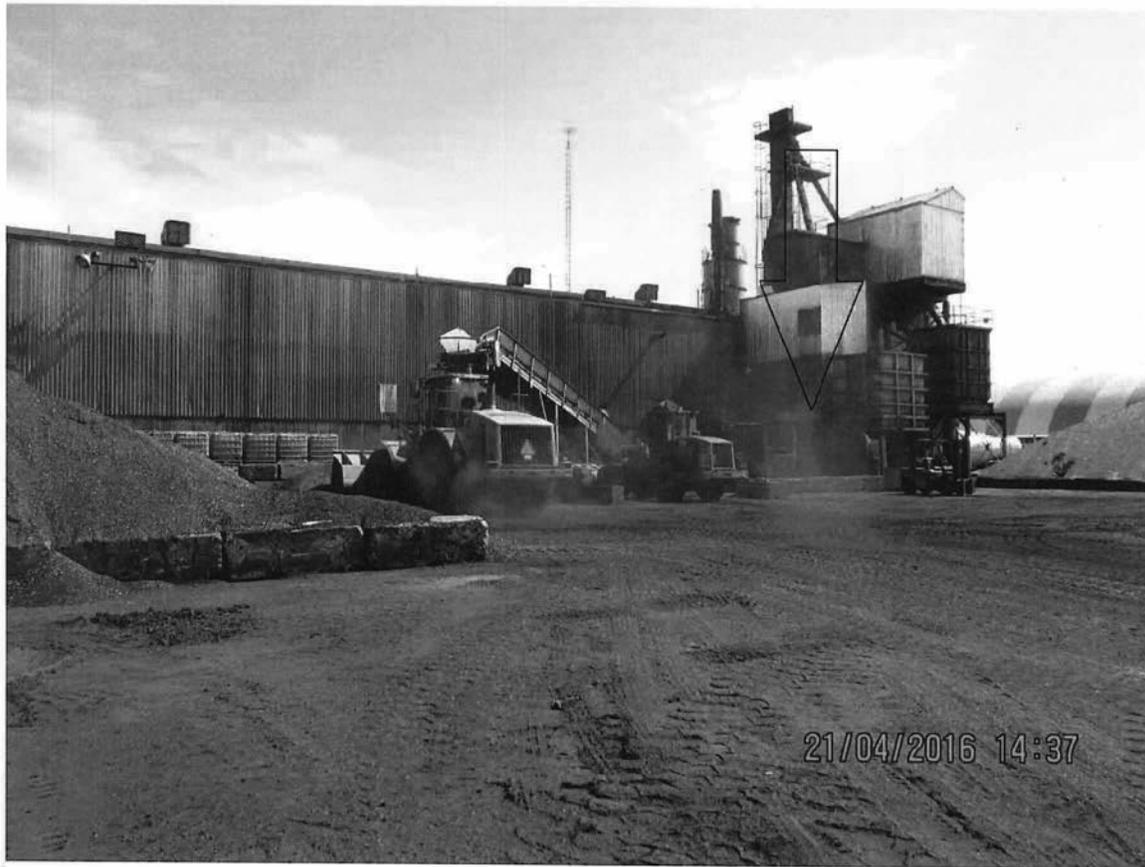
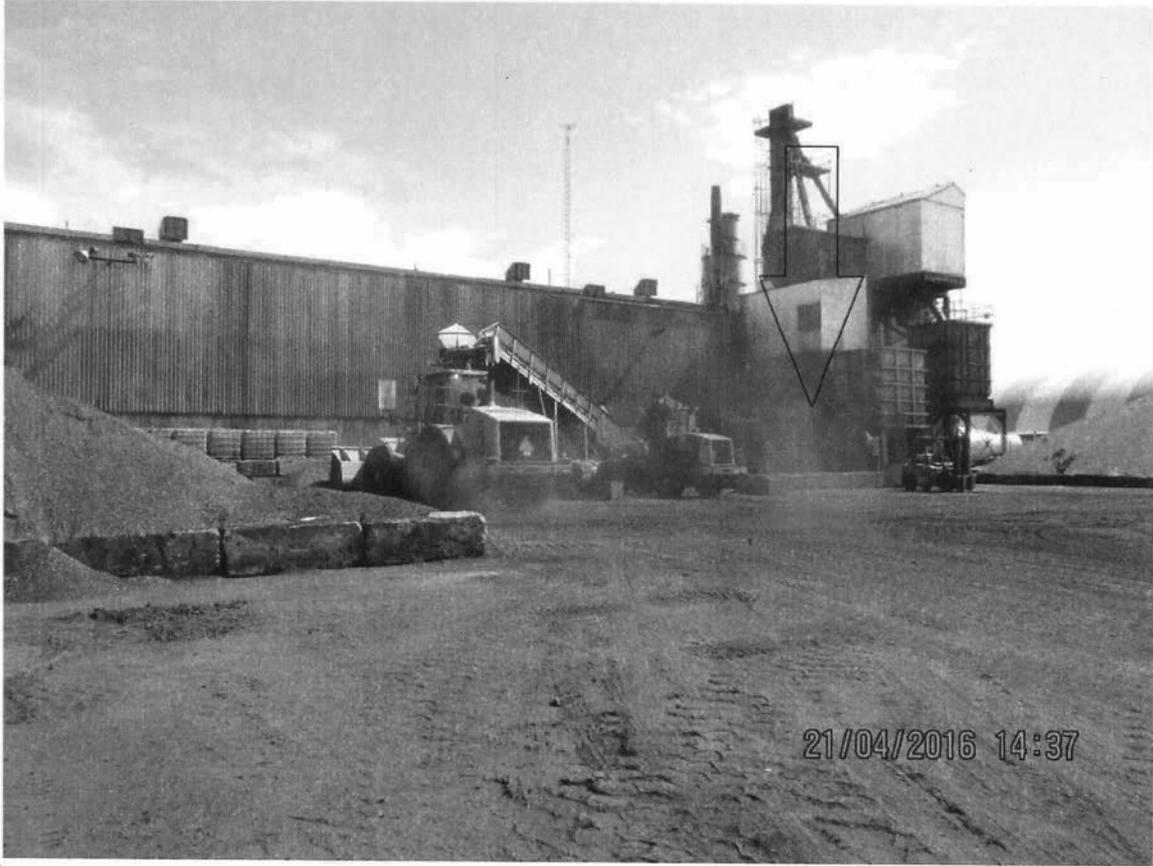
IMG\_1874.JPG

Photo # 8: Idem photo # 5
