Objet : Demande d'accès aux documents– John Emsley et fils inc., 6, rue Pine à Stanstead

RAPPORT D'INSPECTION

Nom du lieu :John Emslie et fils inc.

6, rue Pine, Stanstead, J0B 3E5

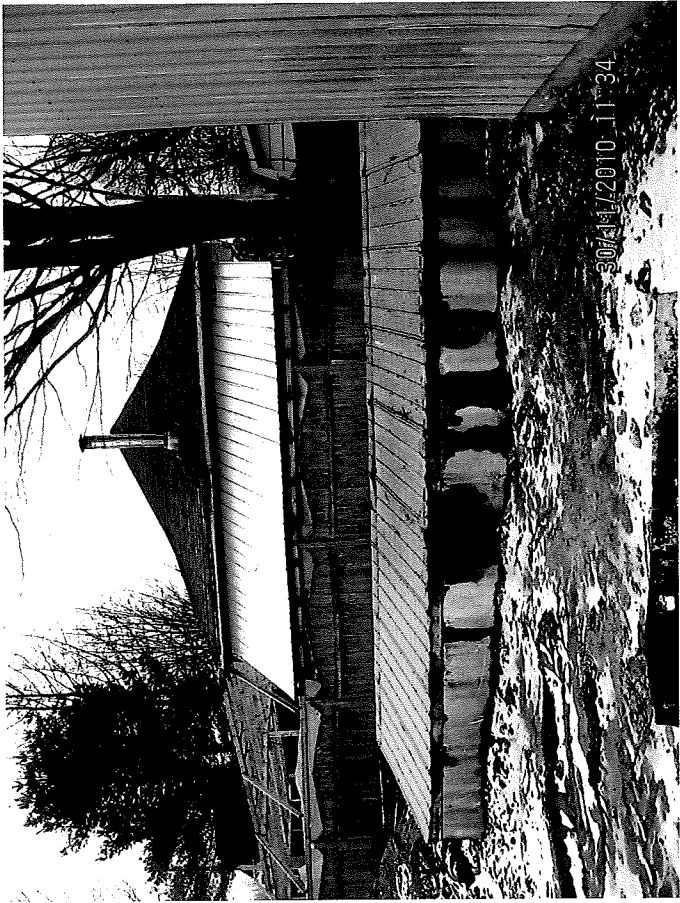
Concernant les boues, elles sont accumulées dans deux bassins distinct. Le plus gros est vidangé environ aux deux ans (Voir photo #1) par un sous-traitant 23-24, et elles sont vidées et disposées dans la sablière de 23-24. Le deuxième n'a pas été vidé depuis environ 15 ans. J'ai mentionné à Madame Cloutier qu'une analyse des boues pourra être demandée ultérieurement.

Photo no :1	
Fichier : Jonh Emslie et fils 001.jpg	
Description :	Bassin de boue vidangé aux 2 ans à l'arrière de l'usine

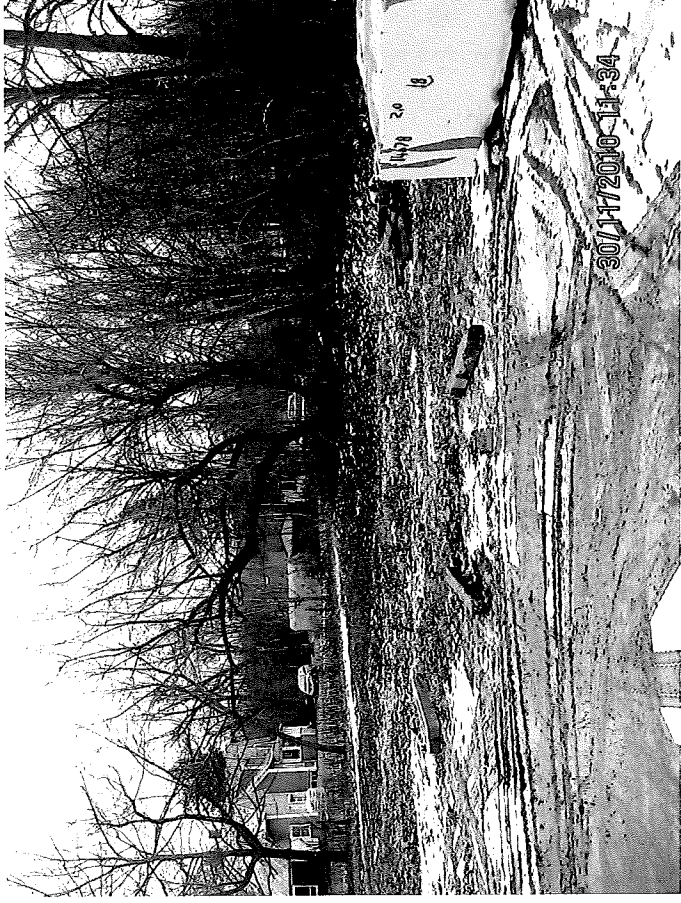
Madame Cloutier m'a mentionné que les morceaux de granit sont valorisés afin d'agrandir la cour arrière de la compagnie de 23-24 53-54 n'a mentionné qu'il en valorisait au besoin dans la cour arrière de son usine lorsque celle-ci commençait à être boueuse (Voir photo #2).

Photo no :2	
Fichier Jonh Emslie et fils 002.jpg	
Description :	Morceaux de granit valorisés pour fin de solidification de la cour. <i>Très peu visible sur la photo</i>

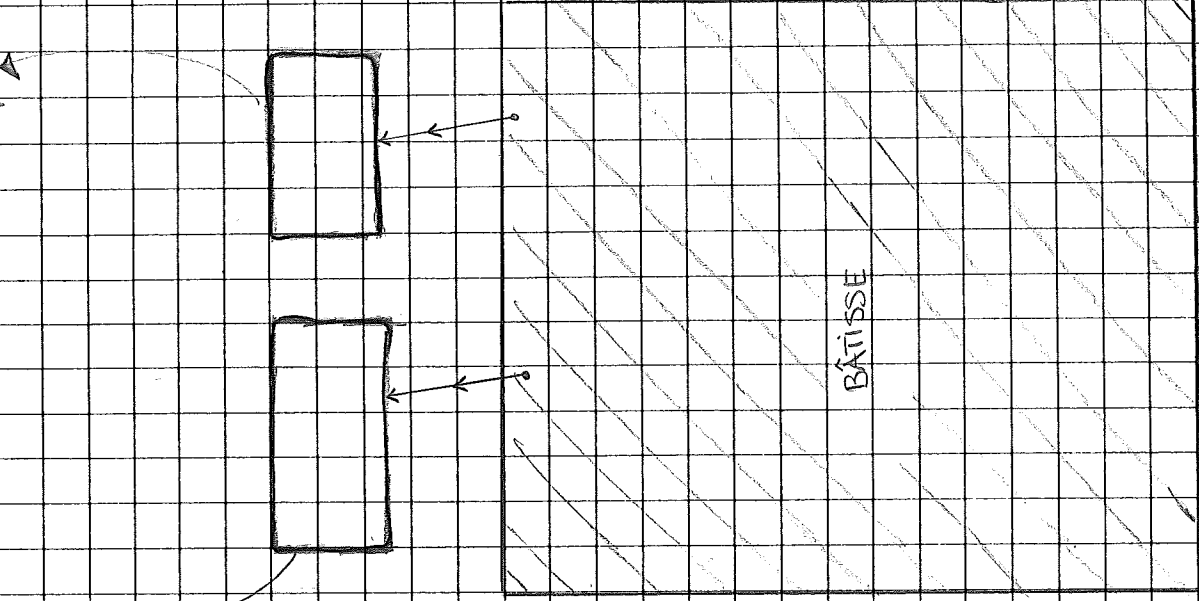
CROQUIS

Le bassin relié à la scieuse (le + gros) est vidangé au
besoin (environ 1 fois l'an) par l'entreprise 23-24
L'autre bassin n'a pas encore été vidangé. (voir croquis pour +
de détails).

* les 2 bassins sont fabriqués en
béton avec fond de gravier, ont
environ 7 pieds de profondeur et
sont fermés avec un couvercle de tôle.
