Objet : Demande d'accès à l'information concernant lot 4 601 330 du Cadastre du Québec.

RAPPORT D'INSPECTION

N° intervention : 300930673	Type d'intervention : Inspection
N° gestion documentaire : 7430-15-010-03153-03	N° du rapport d'inspection : 401258137
N° demande : 200416880	Type de demande : Plainte à caractère environnemental
But de l'inspection : Vérifier le bien-fondé de la plainte du 8 décembre 2014 concernant la construction d'un chemin dans un milieu humide et des travaux dans un étang.

**Objet : Travaux réalisés dans une tourbière et dans un marécage sur le
lot 4 601 330 du cadastre du Québec, à Saint-Jérôme**

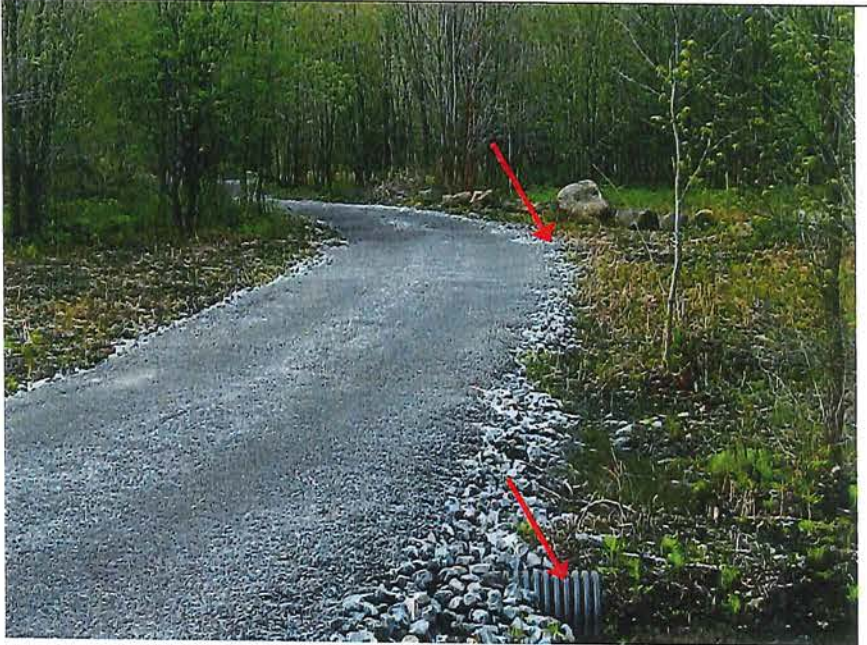
Photo no : 1

Je constate qu'un chemin a été aménagé récemment, avec du gravier et de la pierre nette (photo 1). Deux ponceaux ont été installés dans des cours d'eau intermittents. Le chemin traverse sur environ 50 mètres, sur une largeur de 3 mètres, une zone colonisée par l'*Onoclea sensibilis*, une espèce facultative des milieux humides. Mon collègue effectue un sondage (S1, voir croquis) à l'aide d'une tarière. Nous notons la présence de tourbe sur une épaisseur d'au moins 35 cm. La topographie du site est en forme de cuvette, ce qui favorise l'accumulation de l'eau. Les critères biologiques et physiques m'indiquent que le chemin a été aménagé dans une tourbière.

Chemin d'accès (remblai) dans une tourbière.

Flèches rouges : ponceaux installés dans un cours d'eau intermittent.

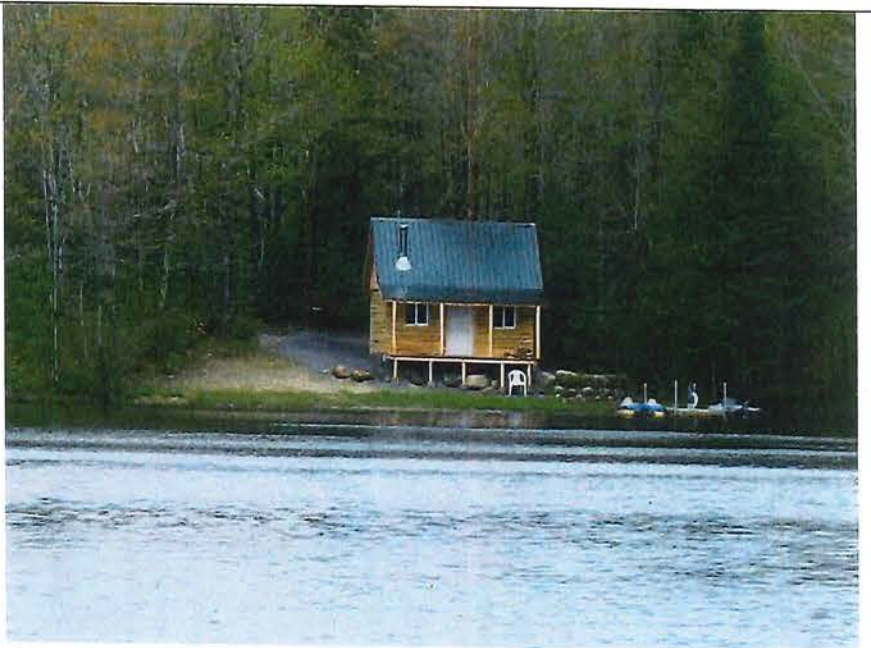
Photo no : 2

Je constate qu'un bâtiment a été aménagé dans le secteur nord d'un lac (photo 2), à l'aide d'arbres coupés sur la propriété. La couleur du bois est beige et les épines sont vertes dans les amas de branches coupées. Cela m'indique que les travaux ont eu lieu récemment, ce qui correspond au signalement du plaignant. Je détermine l'emplacement de la LHE (ligne des hautes eaux) du lac, en me fiant à la cote maximale d'exploitation du barrage. Je note que le chalet se situe à 3,70 mètres de la LHE. Il a donc été aménagé dans la rive du lac.

Chalet construit dans la rive du lac.

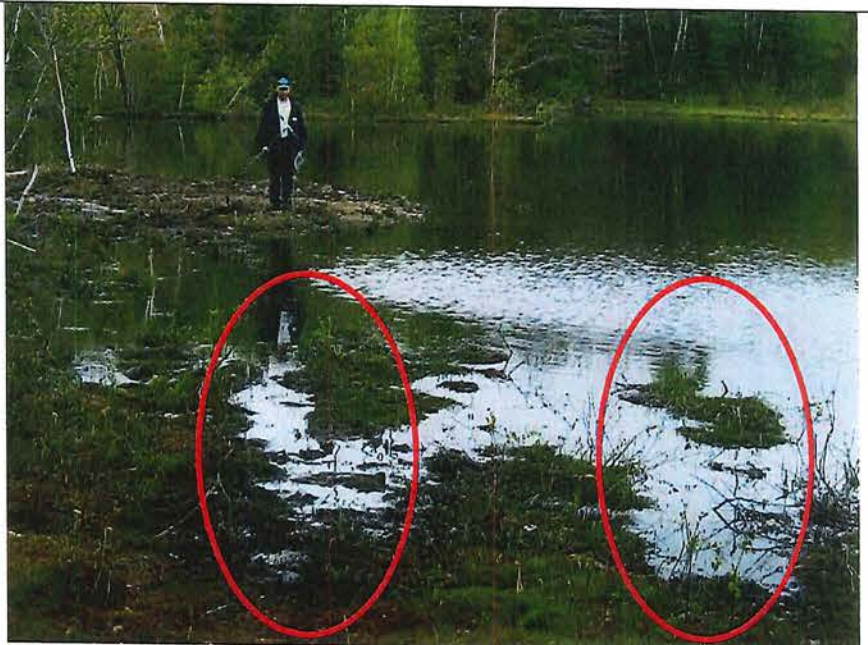
Photo no : 3

Dans le secteur ouest du lac, je note la présence de traces de machinerie, qui se rendent dans le littoral du lac (photo 3). À proximité, j'estime visuellement que le sol a été remanié sur environ 160 m² dans la rive (photo 4). Il n'y a aucune reprise végétale sur le sol, ce qui m'indique que les travaux sont récents.

Traces de passage de machinerie, se rendant dans le littoral du lac.

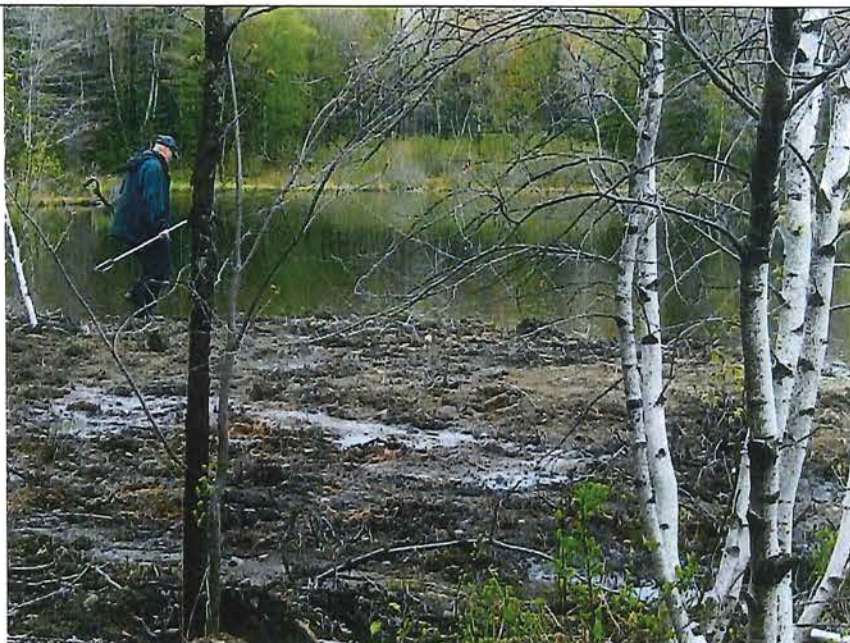
Photo no : 4

Remaniement du sol, dans la rive du lac, sur environ 160 m².

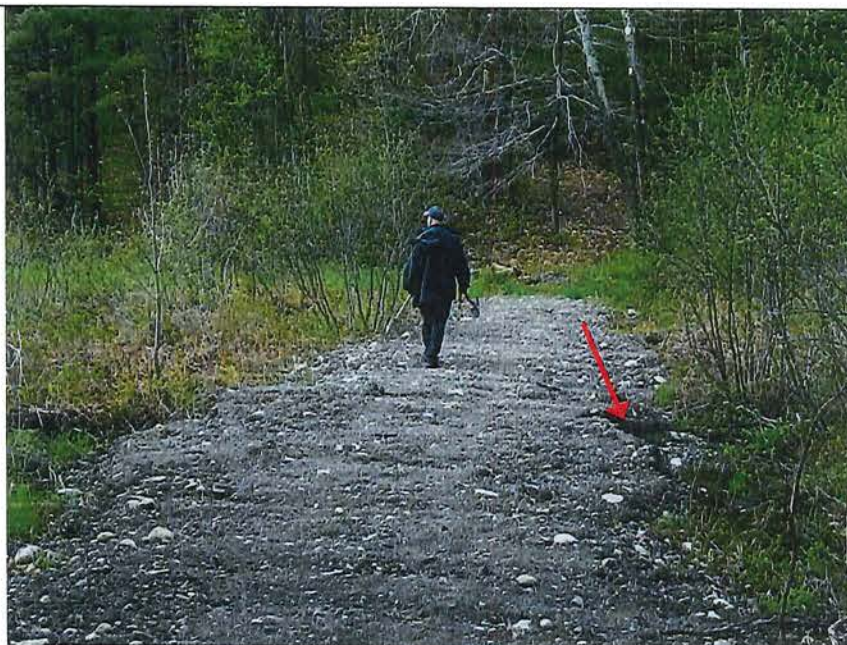
Photo no : 5

À l'ouest du chalet, je remarque la présence d'un chemin, aménagé à l'aide d'un remblai de terre dans un milieu inondé (photo 5). Le secteur est principalement colonisé par une espèce facultative des milieux humides : *Alnus incana* ssp. *rugosa*. Un ponceau a été aménagé, afin de permettre la circulation d'un cours d'eau. Mon collègue fait un sondage du sol (S2). Ce dernier est composé d'un horizon organique de 2 cm, suivi d'un horizon minéral (sable). Les critères biologiques et physiques m'indiquent que le remblai a été effectué dans un marécage.

Concernant le chemin aménagé dans un marécage, une photographie aérienne datée du mois d'avril 2011 me prouve que le chemin était déjà existant à cette époque, mais qu'il s'agissait d'une passerelle surélevée, qui passait par-dessus le cours d'eau. Par contre, sur l'image satellite de GoogleEarth datée du mois de juin 2014, je constate que la passerelle n'existe plus et que la végétation s'est réimplantée. Cela prouve que le nouveau chemin constitue un remblai sans autorisation dans un marécage. Les travaux constituent donc un manquement à l'article 22 al. 2 de la LQE (Loi sur la qualité de l'environnement).

Chemin aménagé dans un marécage, à l'ouest du chalet.

Flèche rouge : ponceau dans un cours d'eau.

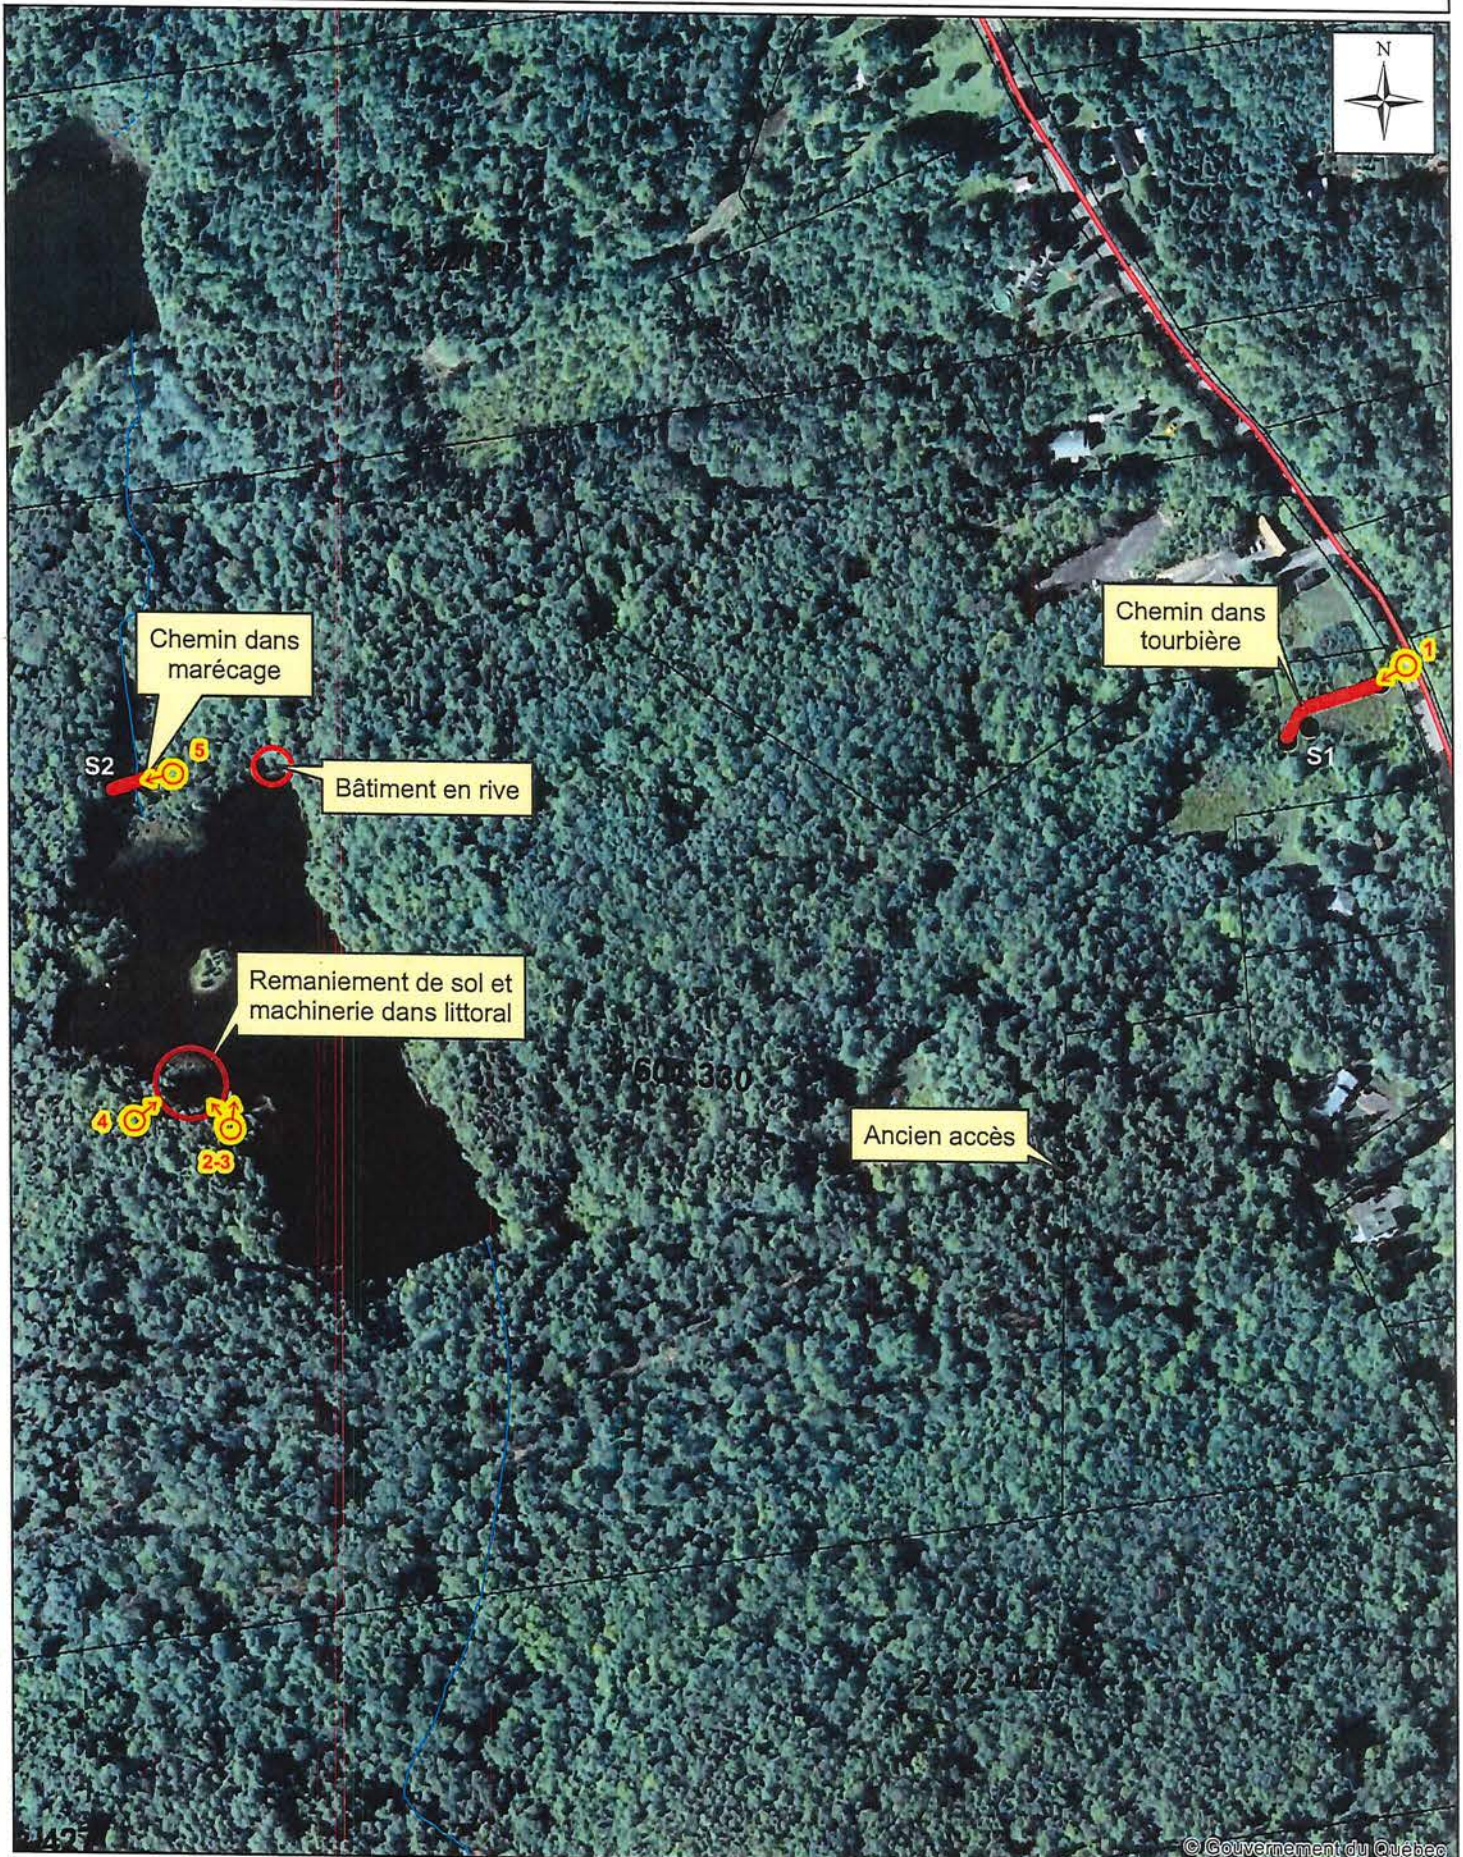
Constats faits lors de l'inspection du 12 mai 2015 et du 5 juin 2015
et angles de prise de vue des photographies.

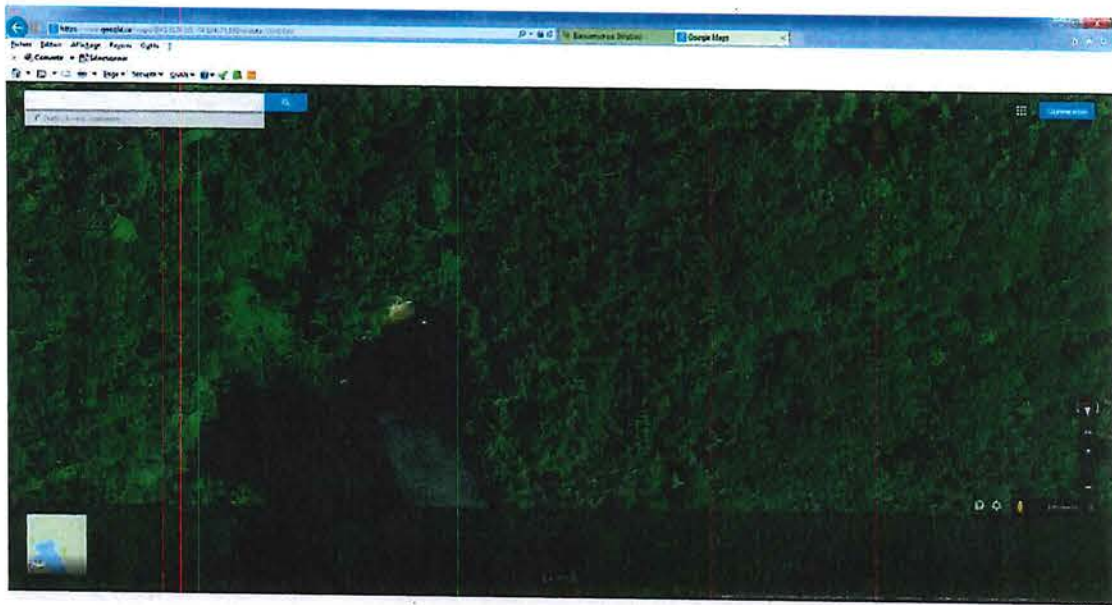
Google Earth été 2014 – Chalet non construit et pas de chemin dans le marécage.

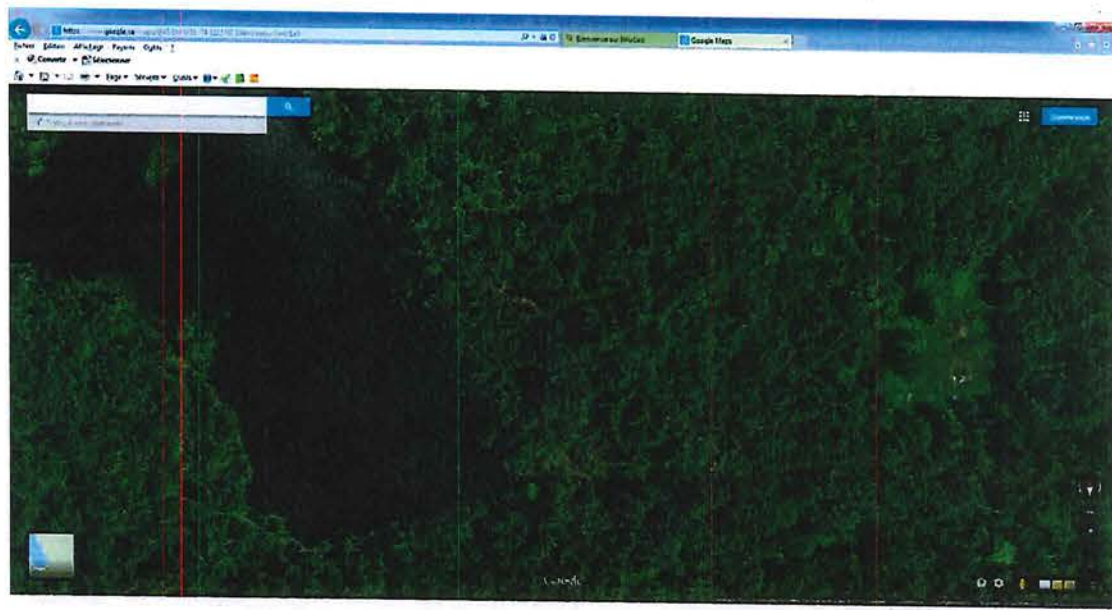
Google Earth été 2014 – Léger déboisement au sud-est du lac (cédrière)

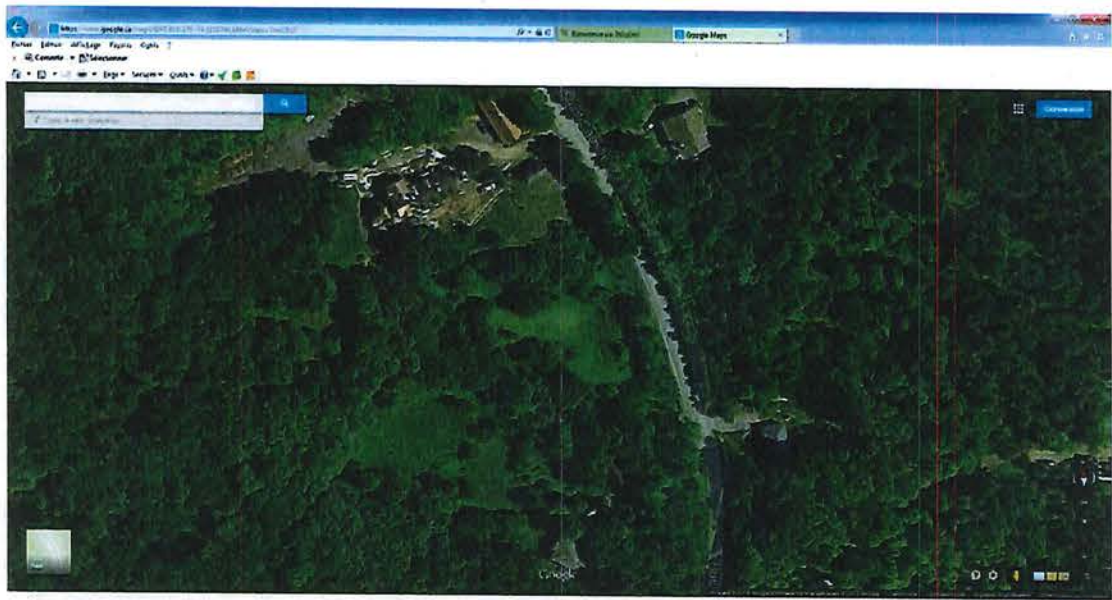
Google Earth été 2014 – Tourbière existante et pas de chemin d'accès.

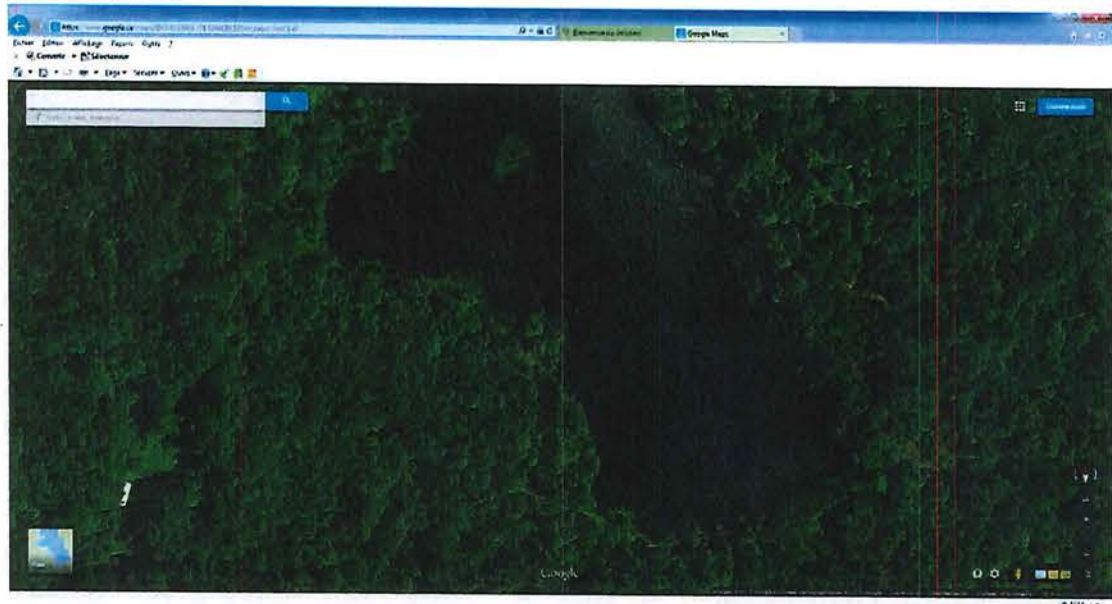
Google Earth été 2014 – Pas de travaux dans le littoral à l'ouest du lac (à valider avec le MDDELCC)

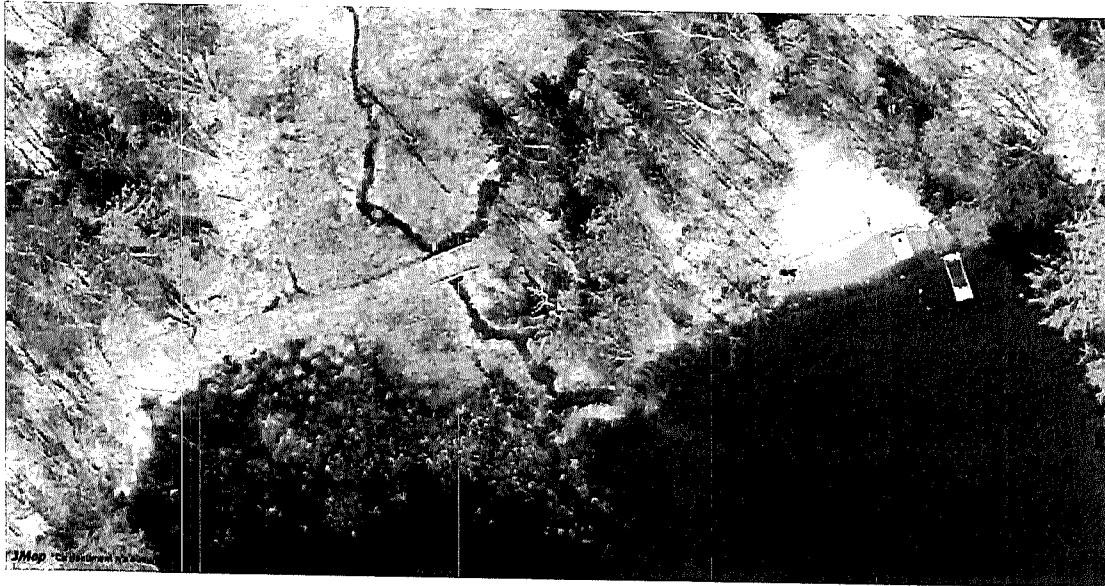
Photo aérienne avril 2011 – Chemin d'accès dans le marécage + pont. Plage existante.

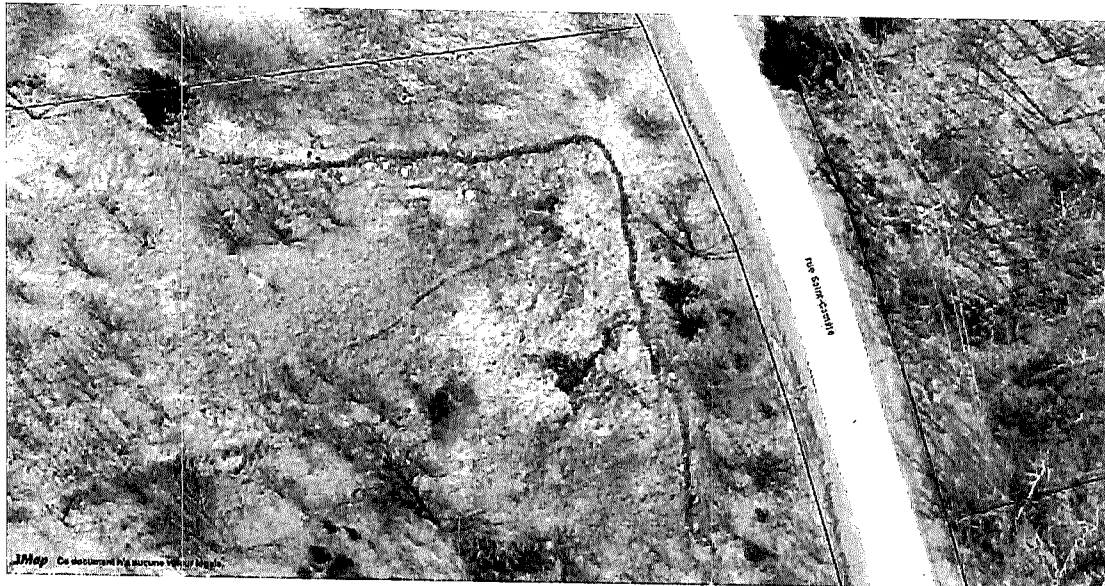
Photo aérienne avril 2011 – Cours d'eau + tourbière existante.
