RAPPORT D'INSPECTION
Centre de contrôle environnemental du Québec

Date de l'inspection : 25 août 2015

Nom du lieu : Asphalte Général inc.

Nom usuel du lieu : Sablière et carrière (anciennement Transport Marcel Perrault et fils Itée.)

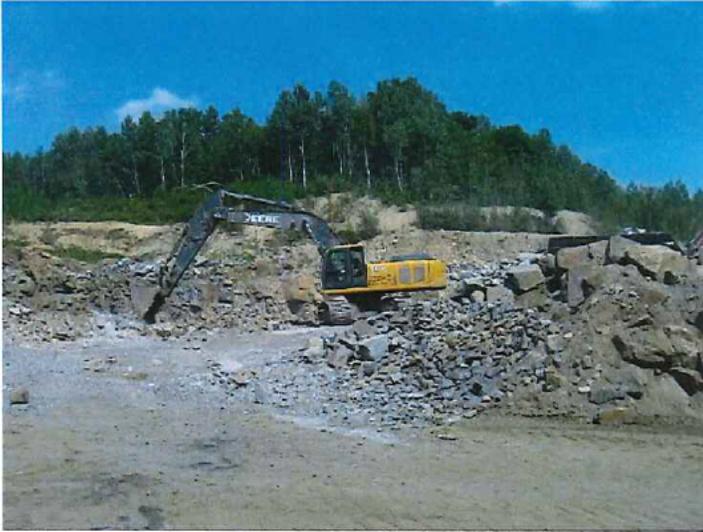
IMG_8084.jpg

Je vais voir l'opérateur de la pelle mécanique qui extrait des agrégats (pt 19) pour les mettre dans la chaîne de transformation. Il me dit qu'il travaille pour la compagnie [art 23-24], que les équipements et les travailleurs sont arrivés sur le site il y a environ 3 semaines et que l'horaire de travail est de 7h à 18h. La pelle mécanique qu'il opère est de marque [art 23-24] et elle est lettrée au nom d' [art 23-24].

Photo 1. Pelle mécanique qui extrait des agrégats.

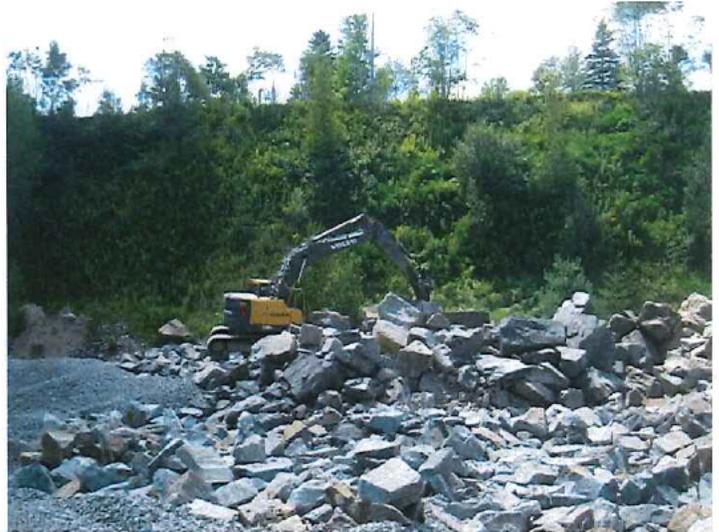
IMG_8085.jpg

Près de cette pelle mécanique, je vois qu'il y a une pelle de marque Volvo. Cette pelle a un marteau à son extrémité afin de casser des roches. La pelle ainsi que les roches sont situées près du pt gps 18 (je ne m'approche pas pour une question de sécurité). Visuellement, je constate que la pelle-marteau transforme les roches à moins de 70 mètres du chemin ce qui **contrevient à l'article 18 du RCS (Règlement sur les carrières et sablières)**.

- o La pelle-marteau qui casse des roches est située à 30 mètres du chemin. Cette vérification confirme le manquement à l'article 18 du RCS.

- o l'article 18 du RCS, car la pelle-marteau transforme des agrégats à moins de 70 mètres du chemin soit à l'extérieur de l'aire d'exploitation autorisée;

1	Manquement : L'aire d'exploitation est située à moins de 70 mètres de la voie publique. Référence légale : art. 18 RCS	Degré de gravité des conséquences : mineur
	Atteinte à la santé, à la sécurité, au bien-être ou au confort de l'être humain : Très faible risque d'atteinte (mineur) Explication : L'aire d'exploitation n'est pas située au même niveau que la voie publique, donc le risque d'atteinte pour la sécurité et etc. de l'être humain est faible.	
	Atteinte à la qualité de l'eau, du sol, de l'air, à la végétation ou à la faune : Atteinte à faible impact (mineur) Explication : Ce manquement n'a pas d'impact sur ces aspects. Les conséquences sont : NVA Explication : NVA	
	Vulnérabilité du milieu touché ou susceptible d'être touché : Peu sensible (mineur) Explication : Le chemin n'est pas présentement considéré comme un milieu sensible.

Photo 2. Pelle-marteau à 30 mètres du chemin (pt gps 18).

En vertu de la Directive sur le traitement des manquements à la législation environnementale, le traitement à apporter à ce dossier est le suivant : mineur avec facteurs aggravants et il est recommandé d'évaluer la possibilité d'émettre une sanction administrative pécuniaire pour le manquement à l'article 18 du RCS (article 62 al.1 (4) – 7 500\$).

Envoyer un avis de non-conformité pour les manquements énumérés précédemment.

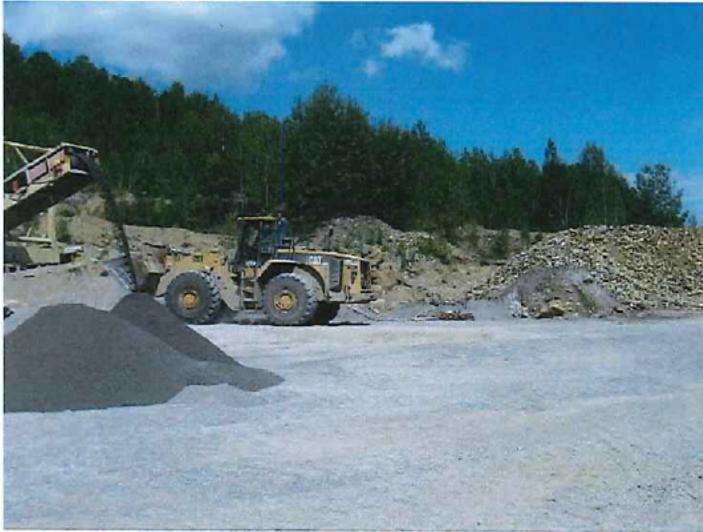
IMG_8101.jpg

Photo 3. Chargeur

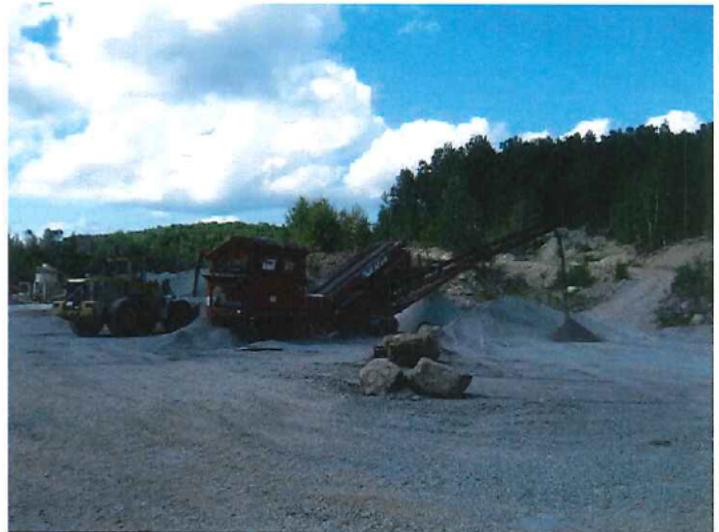
IMG_8108.jpg

Photo 4. Tamiseur et chargeur d'Asphalte Général.

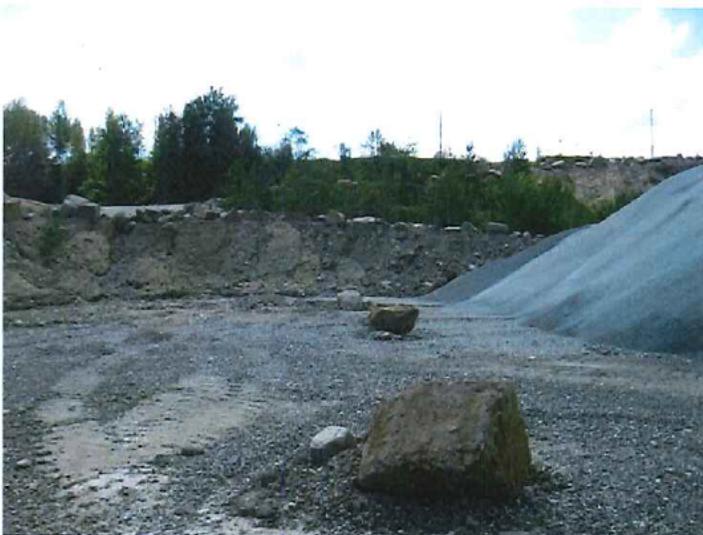
IMG_8118.jpg

En terminant, je lui dis que la délimitation de l'aire d'exploitation par des roches n'est pas claire, car il y a des grosses roches situées à l'extérieur de l'aire d'exploitation permise. Cela semble engendrer une confusion, car il y a des amas d'agrégats situés à l'extérieur de l'aire permise (à l'est). Il me dit que ces amas ne font pas parties de l'aire d'exploitation de la carrière. L'amas de sable (pt gps26) et d'agrégats fins (pt gps28) proviennent du top soil de la sablière/carrière. Il me dit que le matériel a été tamisé et qu'il en a résulté un amas de sable et un amas de terre composé de petites roches (agrégats fins). De plus, l'amas de poussières (pt gps 27) provient de la carrière et il a été ou le sera sous peu enfouis sur le site (autorisé par le C.A.) Considérant que cet amas n'est pas réellement un amas d'agrégats, il peut ne pas faire partie de l'aire d'exploitation. Ainsi, selon les informations reçues par le président d'Asphalté Général, il n'y aurait pas agrandissement de l'aire d'exploitation à l'est de l'aire autorisée (article 22 LQE).

Photo 5. Roches de délimitation.

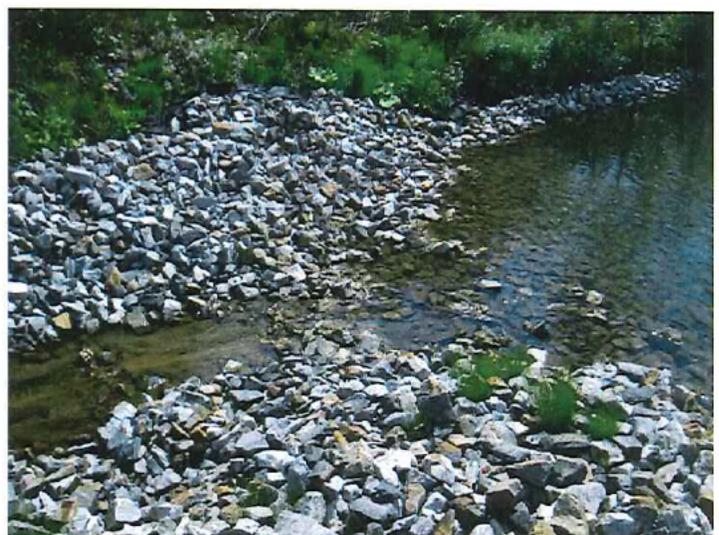
IMG_8120.jpg

Photo 6. Eau sortant du bassin de sédimentation.

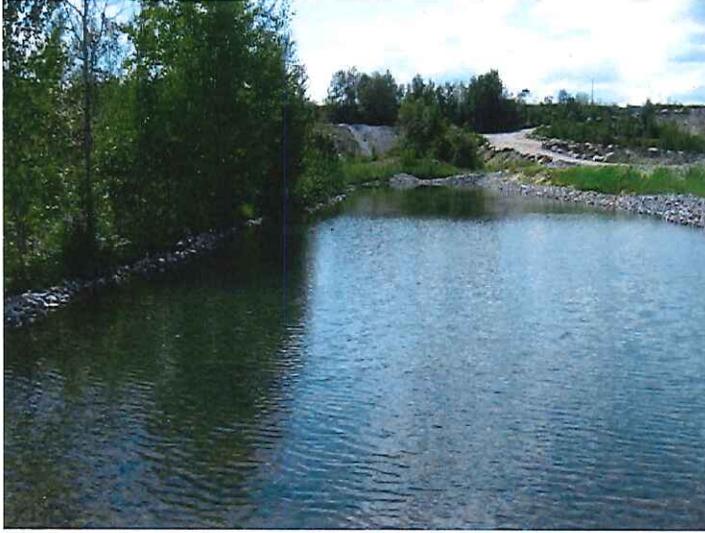
IMG_8122.jpg
Photo 7. Bassin de sédimentation.

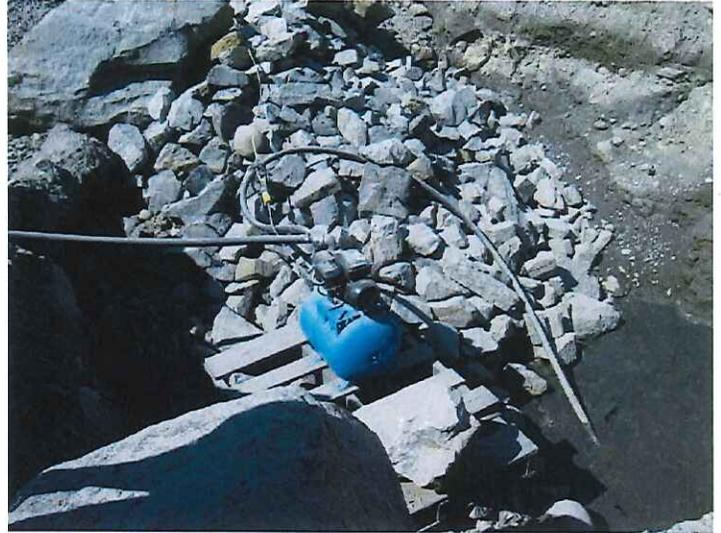
IMG_8141.jpg
Photo 8. Pompe d'alimentation pour le système de gicleur.

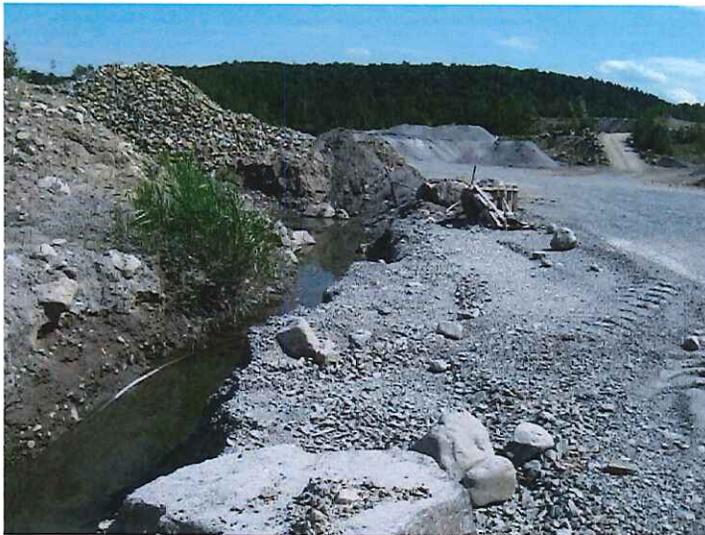
IMG_8140.jpg
Photo 9. Tranchée faite dans l'aire de la carrière pour installer la pompe.

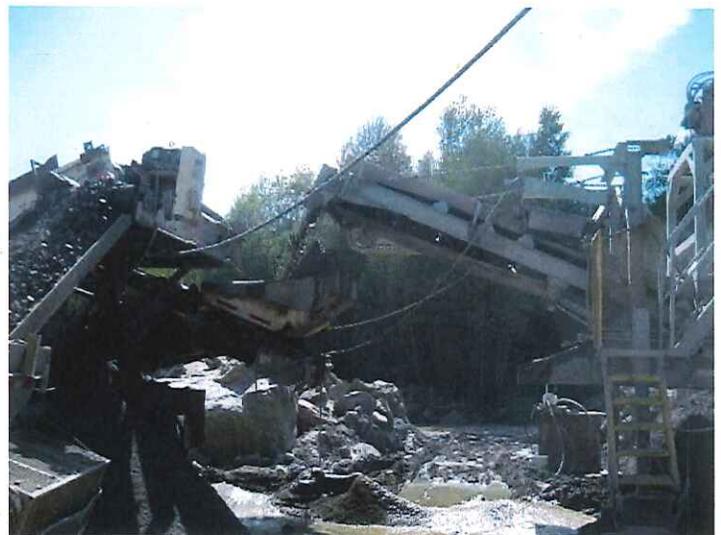
IMG_8150.jpg
Photo 10. Gicleur en fonction.

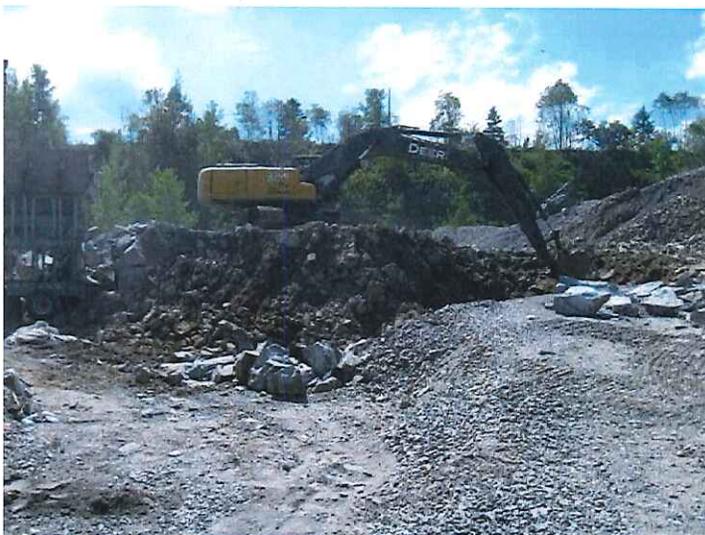
IMG_8155.jpg
Photo 11. Pelle mécanique en extraction.

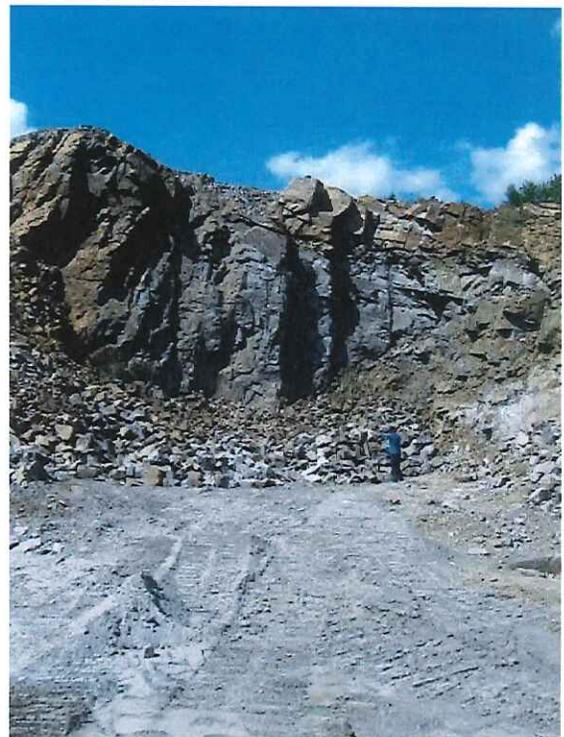
À l'aide du télémètre et du clinomètre, je mesure la profondeur d'extraction de minerai au front d'exploitation :

Emplacement	Distance (m)	Angle (degrés)	Profondeur (m)
Pt gps 39	22	40,5	16

Ceci respecte la profondeur permise au C.A.(22m).

IMG_8158.jpg
Photo 12. Front d'exploitation.

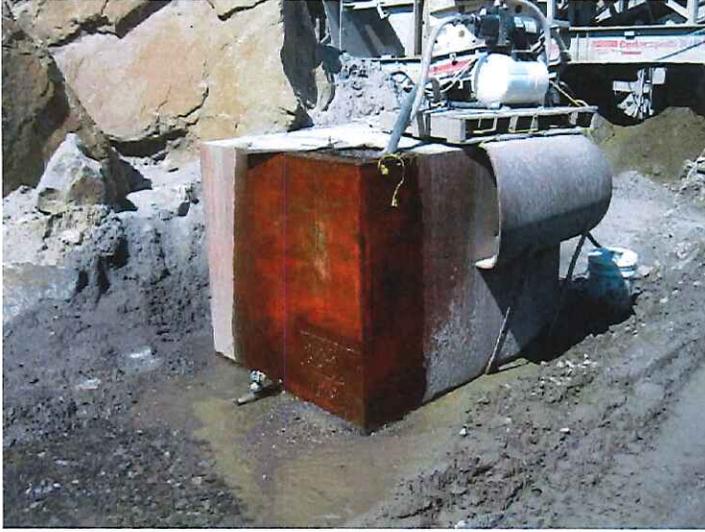
IMG_8167.jpg

Photo 13. Réservoir d'eau pour le système de gicleur.

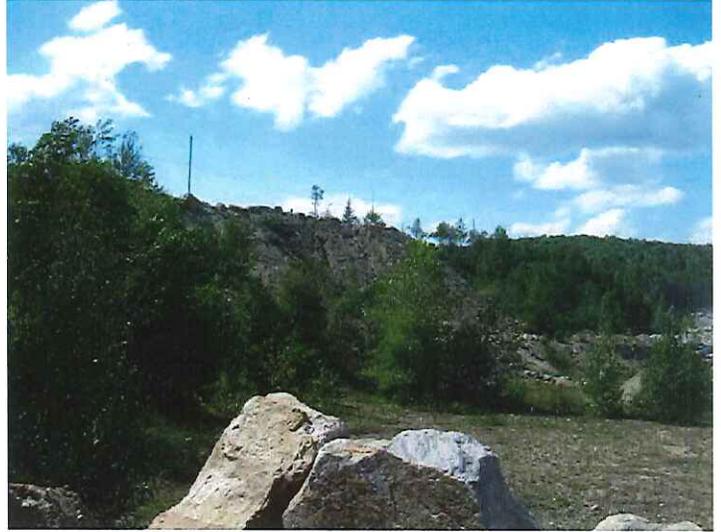
IMG_8170.jpg

- o il n'y a pas eu restauration d'une lisière de boisée d'une largeur minimale de 35m entre l'extrémité ouest de la carrière et l'emprise de la route 337 (manquement en vertu de l'article 123.1 de la LQE)

Photo 14. Lisière entre le chemin et l'aire d'exploitation qui doit être revégétée.

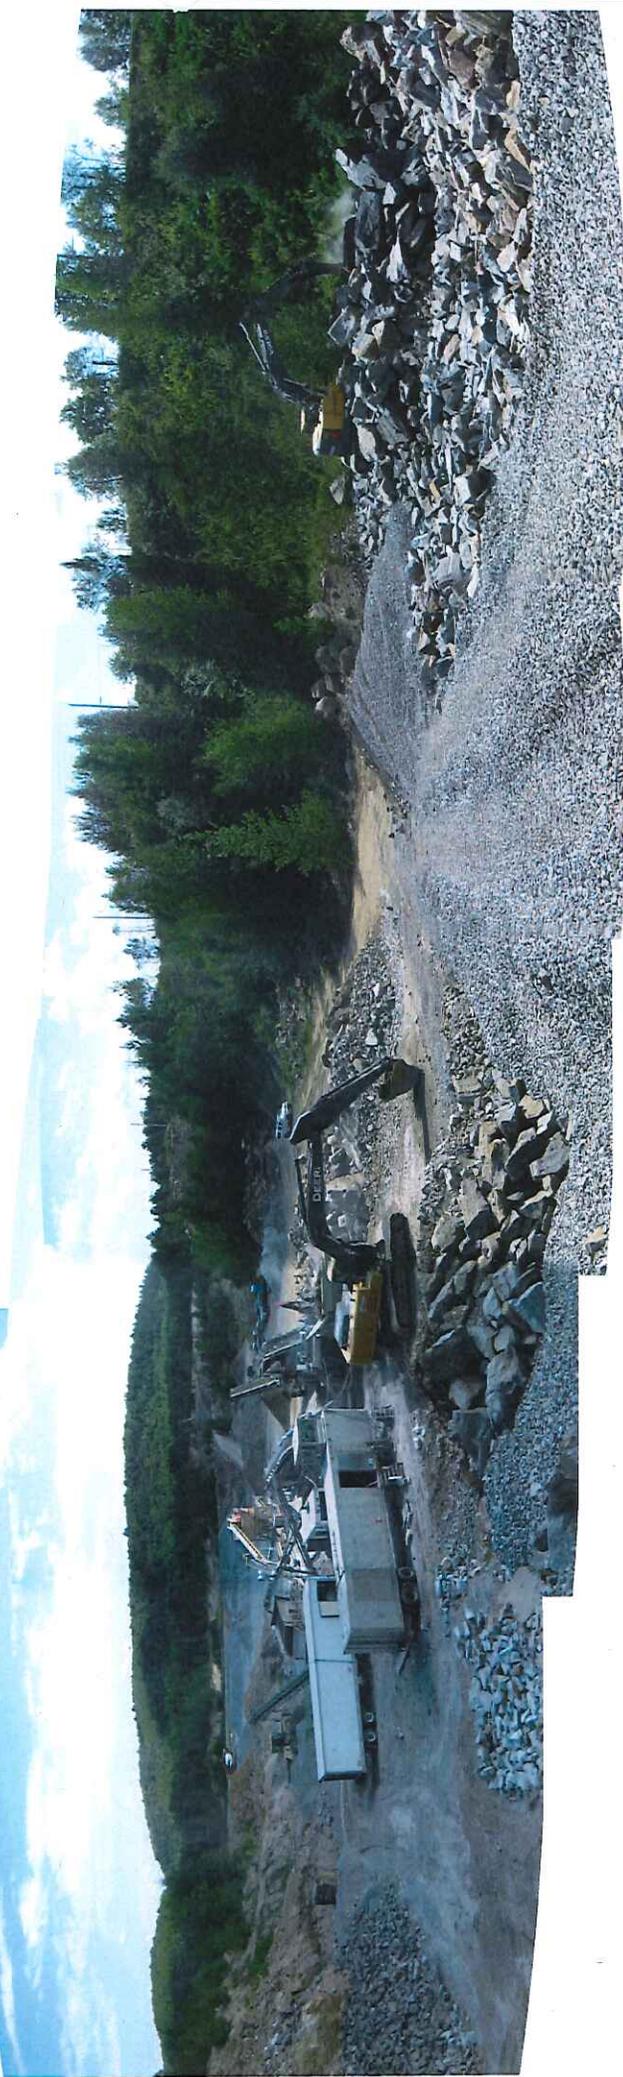
<p>Photo no : 15</p>

<p>Fichier : 8086 à 8090</p>	
<p>Description : Aire d'exploitation.</p>

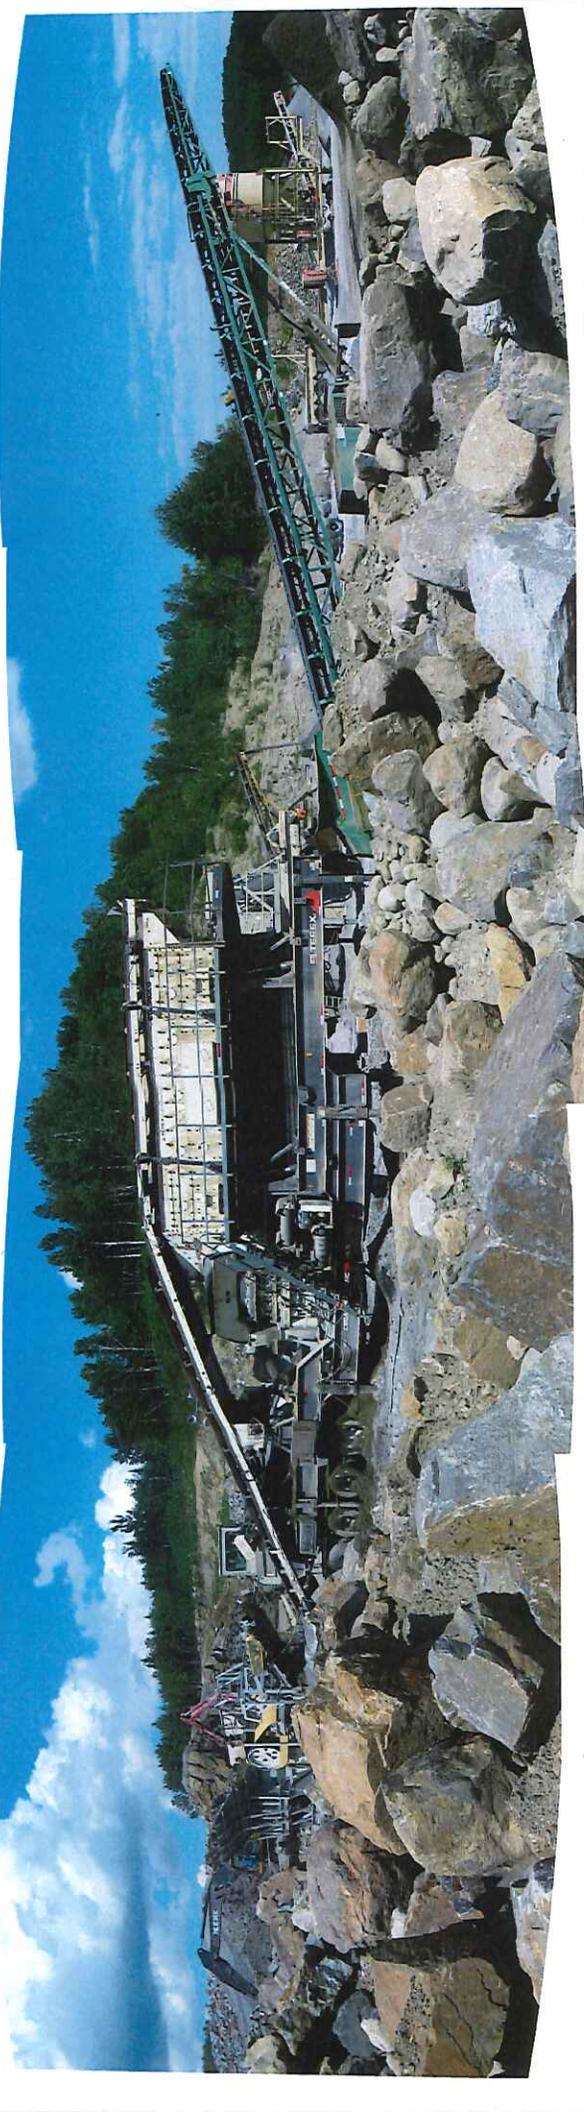
<p>Photo no : 16</p>

<p>Fichier : 8092 à 8096</p>	
<p>Description :</p> <p>Équipements de transformation d'agrégats.</p>

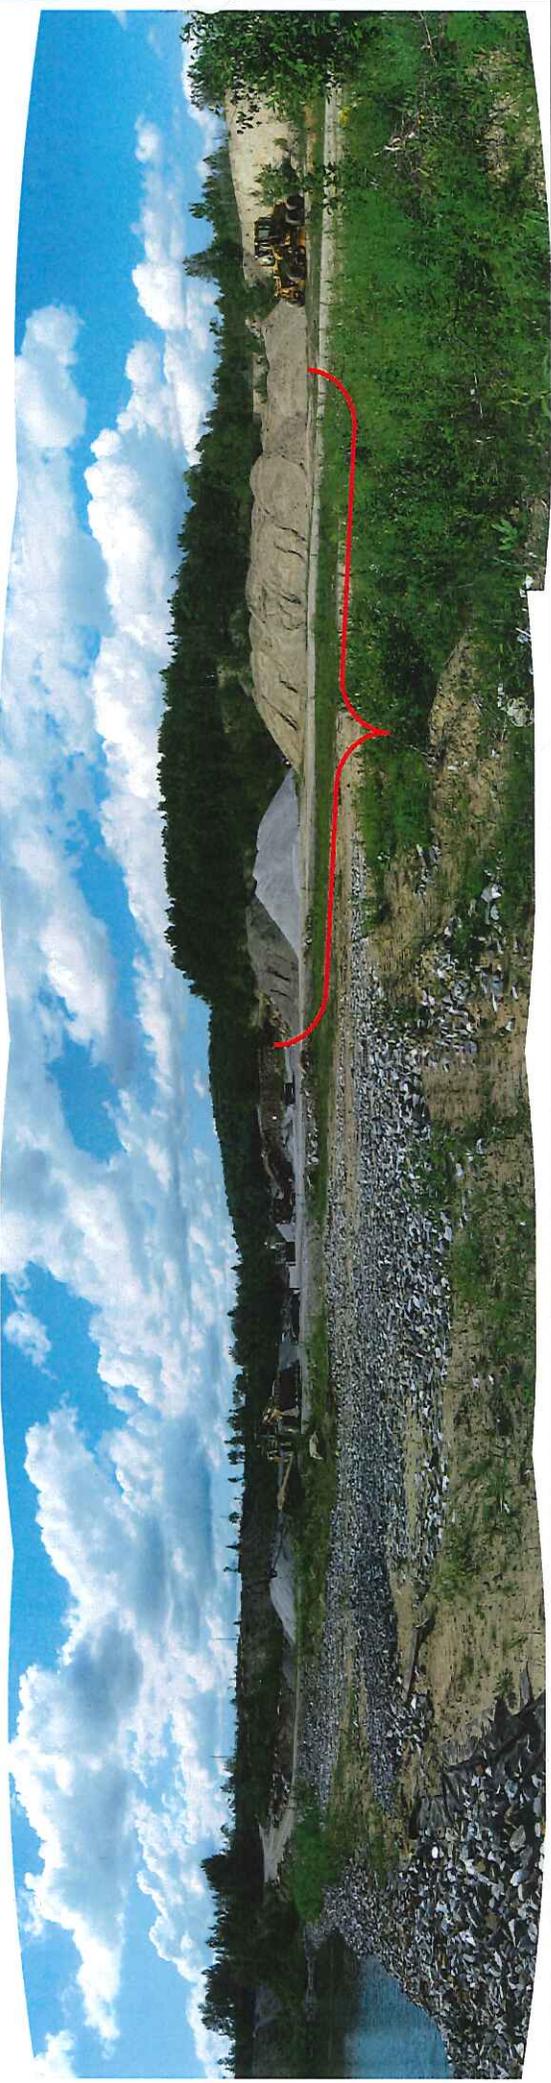
Photo no : 17

Fichier : 8123 à 8126	
Description : Le 1 ^{er} septembre 2015, après une conversation téléphonique avec le président d'Asphalte Général, je conclue que ces trois amas (à l'est de l'aire autorisée) ne font pas partie de l'aire d'exploitation de la carrière.

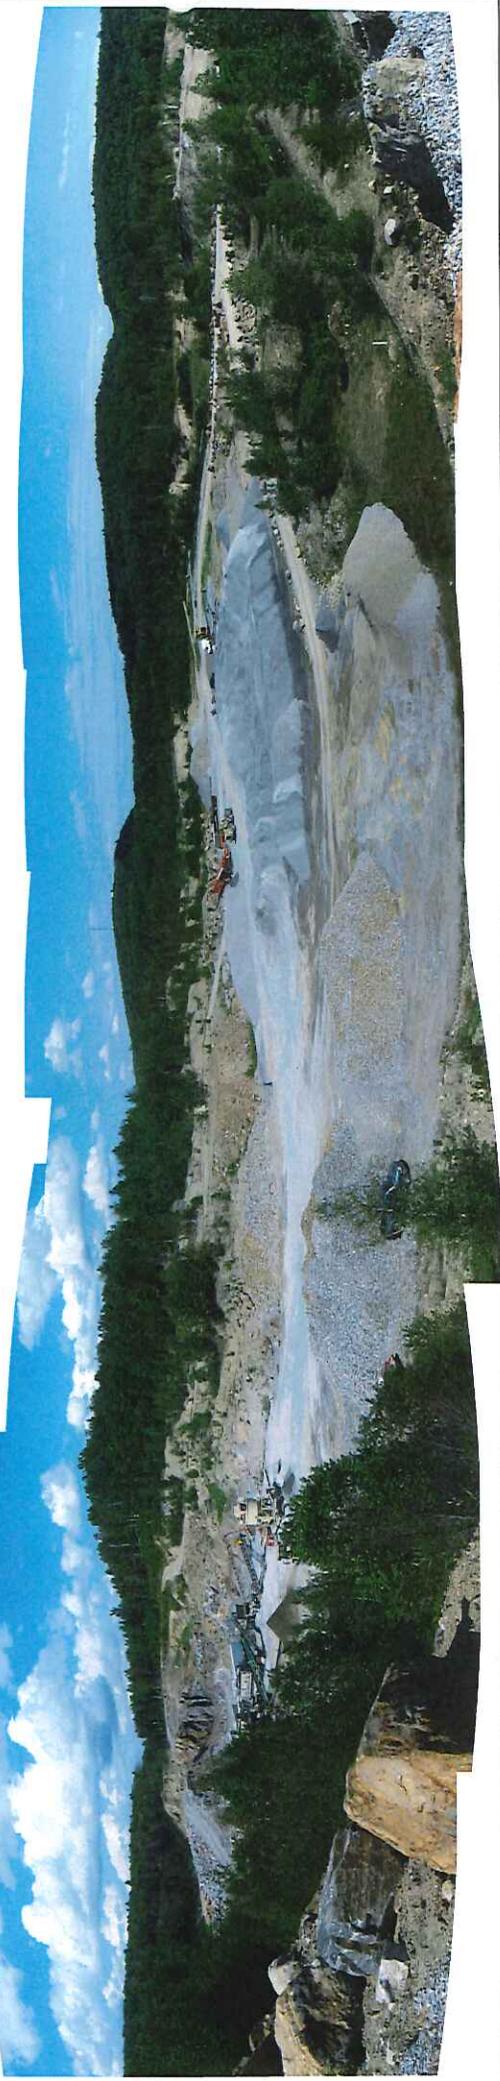
<p>Photo no : 18</p>

<p>Fichier : 8128 à 8134</p>	
<p>Description : Aire d'exploitation vue du chemin.</p>

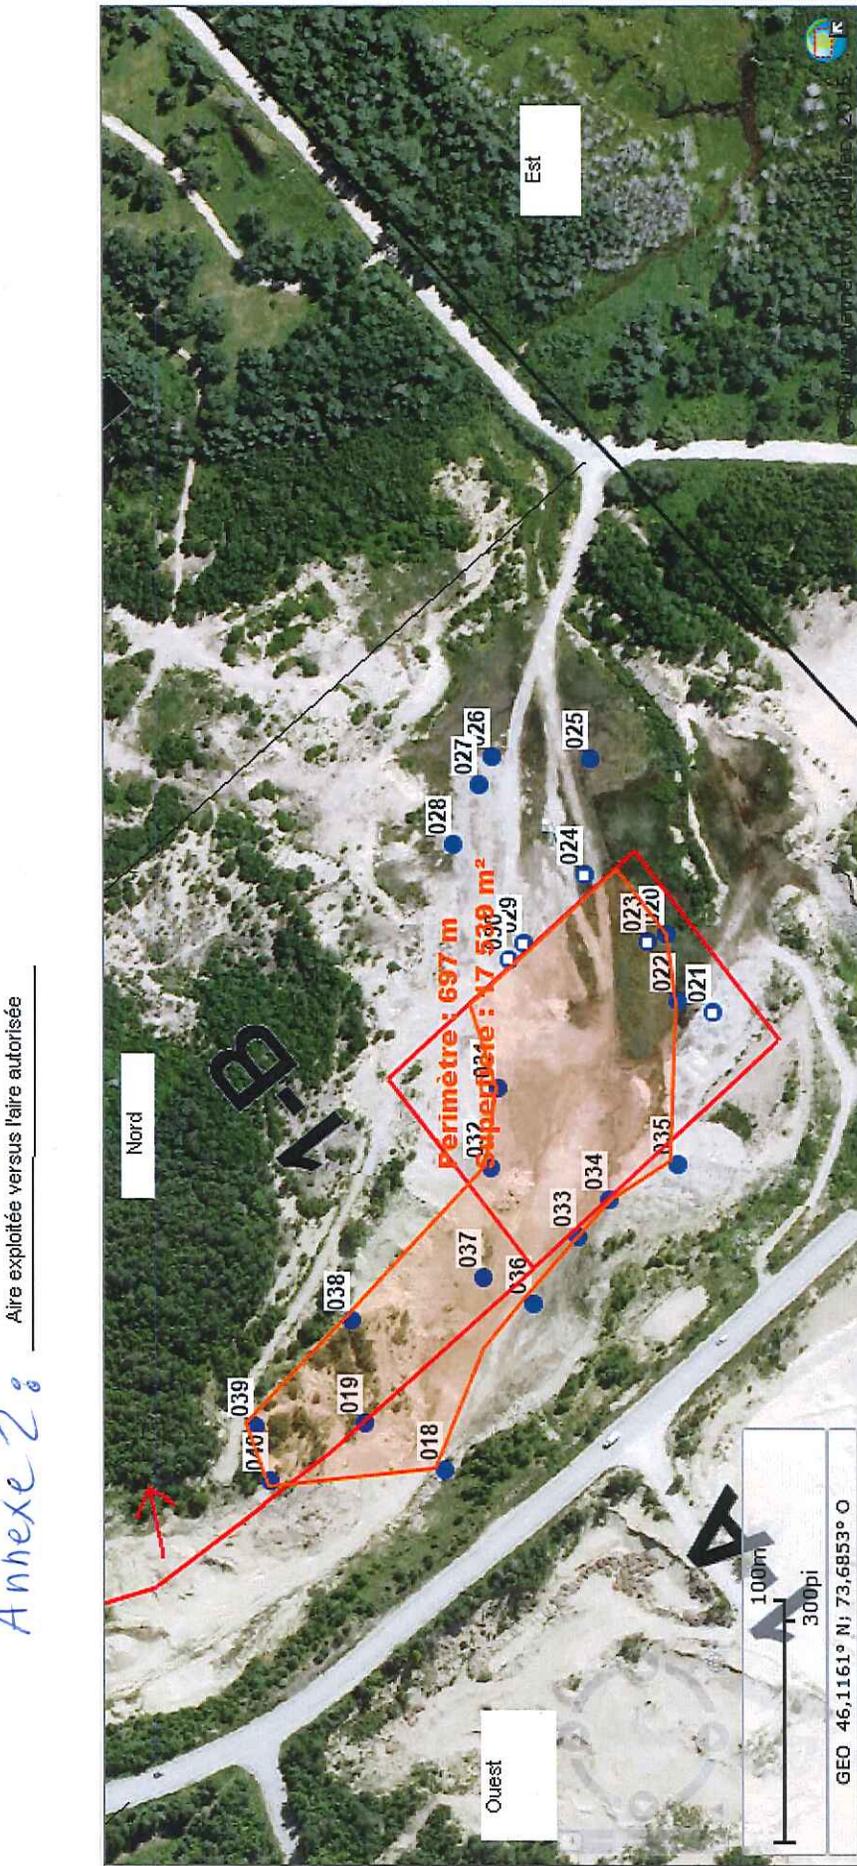
Aire exploitée versus l'aire autorisée

- o L'aire d'exploitation a une superficie de 1,7 ha (conforme au niveau de la grandeur de la superficie).
- o Il y a deux emplacements, à l'ouest et à l'est de l'aire autorisée où je constate que l'aire d'exploitation aurait été agrandie. À l'ouest, l'agrandissement comprend principalement l'aire où il y a cassage de roches à l'aide de la pelle-marteau (0,1 ha). À l'est, l'agrandissement comprend principalement l'entreposage d'amas de sable, de

Contour de l'aire d'exploitation lors du 25 août 2015. Superficie de 1,7 ha
