Objet : Demande d'accès concernant le lot 3 174 555 à Terrebonne

- Rapport d'inspection du 8 décembre 2015 et annexes

1 Identification

Lieu inspecté	
Nom du lieu : 9047-6730 Québec inc. (sablère Robert & Gilles Demers inc. lot 3 174 555)	
Nom usuel du lieu :	
N° du lieu : X2151028	Type de lieu : sablière
Localisation du lieu inspecté : Cadastre du Québec : 3174555	
Coordonnées géographiques du lieu (GÉO NAD 83 degrés décimaux) :

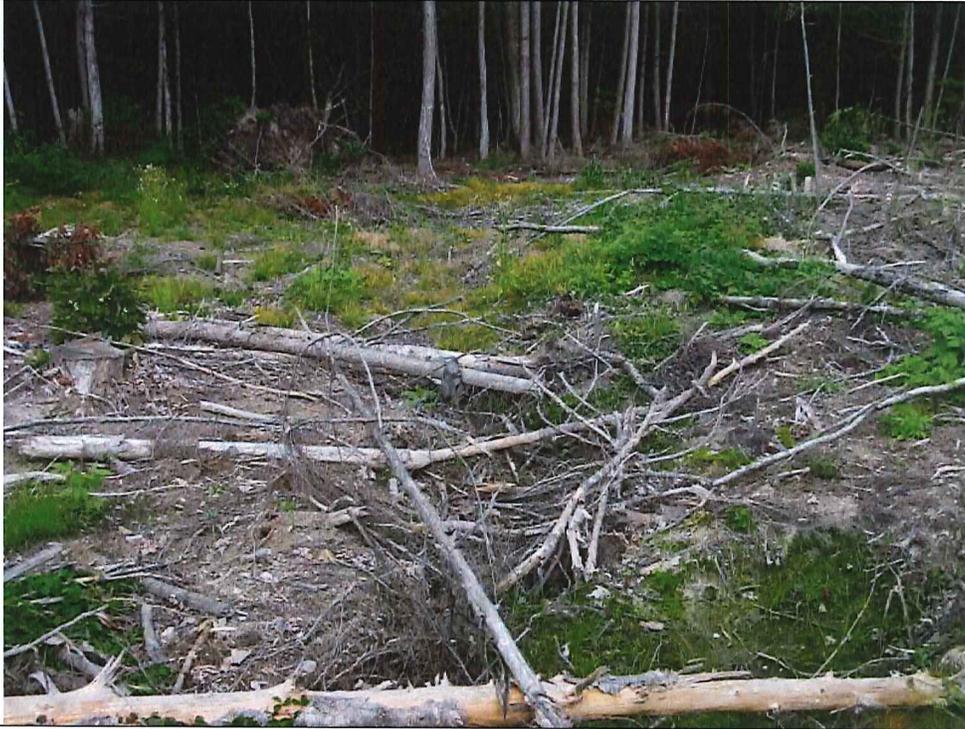
IMG_1020.JPG

Un milieu humide caractérisé et délimité par le consultant se trouve dans le boisé restant au nord. Il n'y a pas d'eau en surface du milieu humide lors de l'inspection. Je constate que du côté ouest du milieu humide, le terrain se draine vers l'est (pente visible). Le milieu humide s'étire en pointe vers la zone déboisée. Vis-à-vis cette pointe commence un lit d'écoulement visible à quelques mètres dans la zone déboisée (photos 001-002). J'ai pu observer ce lit d'écoulement sur une longueur de 19.2m avant qu'il ne pénètre dans une zone très perturbée (passages à gué, remblai de branches et de sol). Dans le tronçon observable, je note :

- absence d'eau ;
- sinuosité du lit ;
- approfondissement régulier du nord vers le sud ;
- signe du passage de l'eau, soit érosion en bas de talus ;
- largeur en haut de talus de 115cm, profondeur maximale de 40cm.

À la lumière de ces observations, je considère que le lit d'écoulement #1 est un cours d'eau intermittent naturel dans sa partie amont.

Photo 001: Vue de l'extrémité amont du lit d'écoulement #1. Le milieu humide se trouve en arrière-plan.

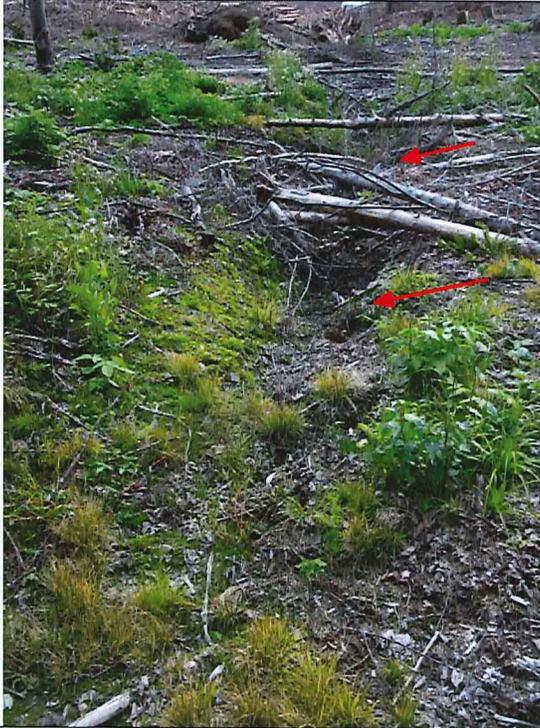
IMG_1021.JPG

Photo 002: Vue du tronçon naturel observé à l'extrémité amont du lit d'écoulement #1

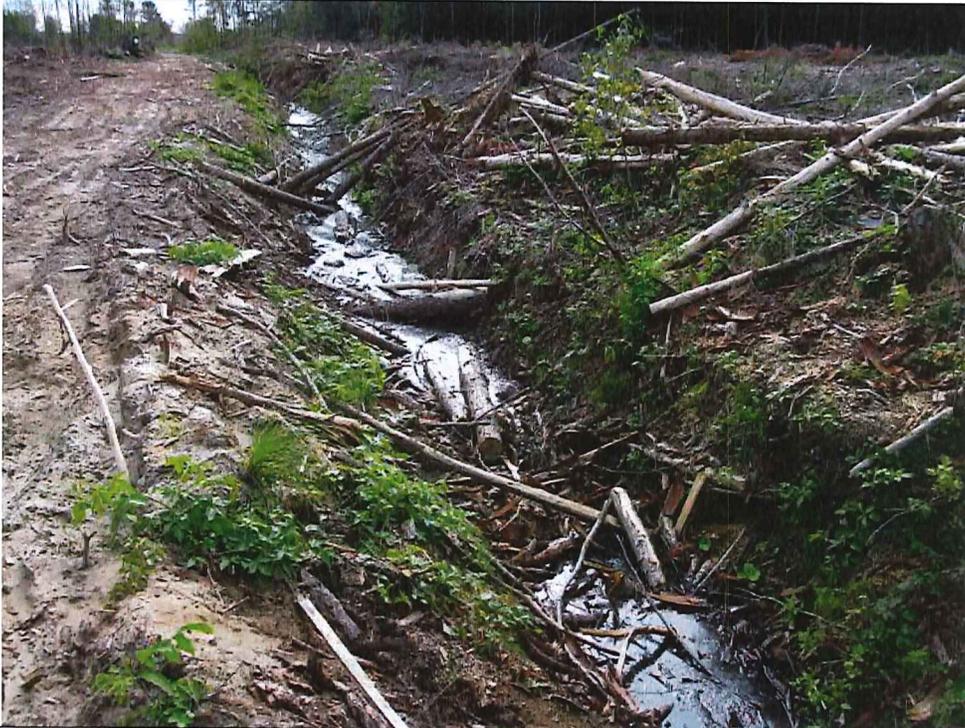
IMG_1022.JPG

Le lit est à nouveau observable environ 50m plus au sud et longe le chemin de terre à partir de cet endroit. À cet endroit, le lit est nettement plus profond et des indices de creusage sont visibles, soit un remblai longitudinal du côté ouest recouvert de jeune végétation et parois excavées abruptes. Je note la présence d'eau dans le lit d'écoulement et un écoulement d'eau est visible à partir de cet endroit (photo 003).

Photo 003: Vue vers l'aval du lit d'écoulement #1 le long du chemin de terre.

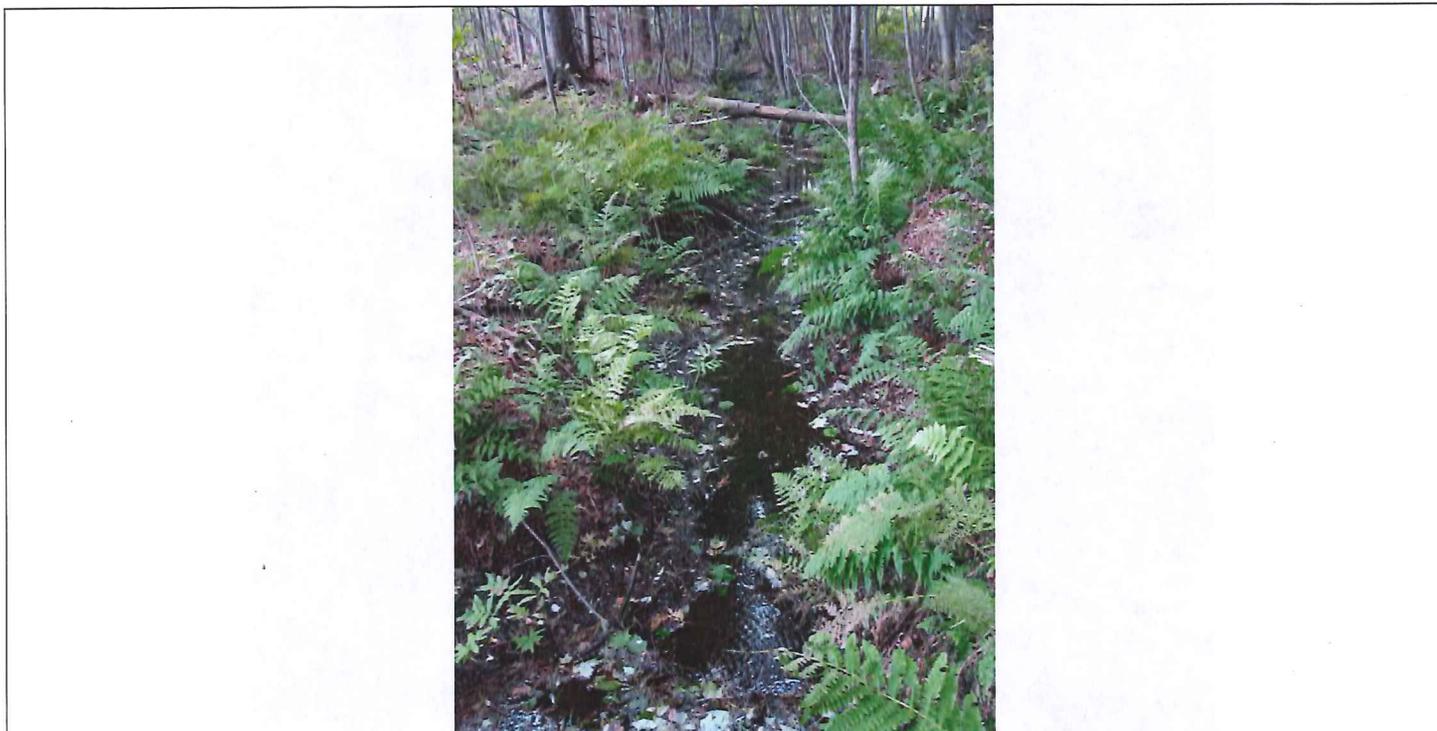
IMG_1023.JPG

Ce lit d'écoulement chemine vers le sud le long du chemin de terre puis courbe vers l'ouest pour pénétrer dans le boisé. J'ai observé le substrat au niveau d'un ponceau et note que le substrat est composé d'un peu de matière organique sur un sable-limoneux gris. À partir de la confluence avec le lit d'écoulement #2, il courbe vers le sud et prend un aspect plus naturel (photo 004) (voir Lit d'écoulement #11 ci-bas). L'écoulement d'eau est facilement observable à cet endroit.

Photo 004: vue du lit d'écoulement en aval de la confluence des lits d'écoulement #1 et #2.

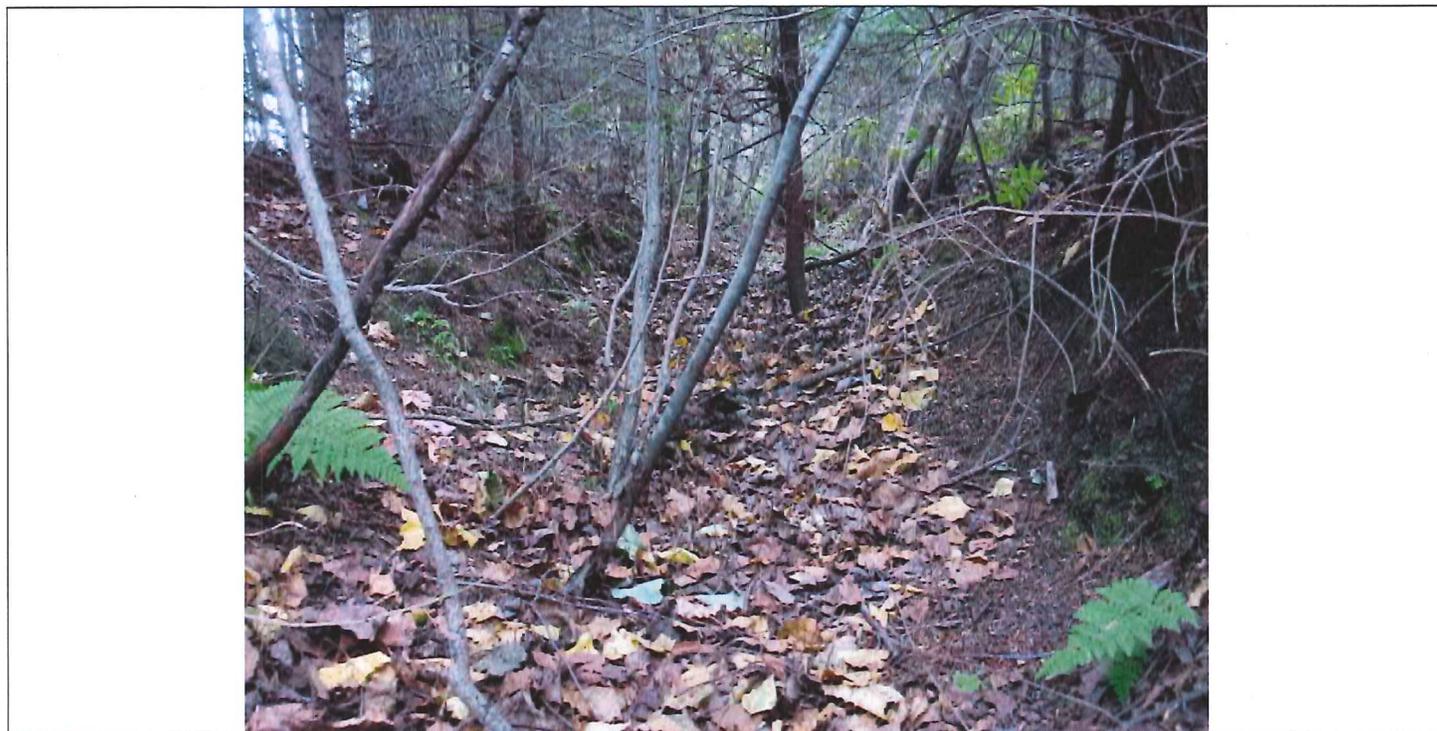
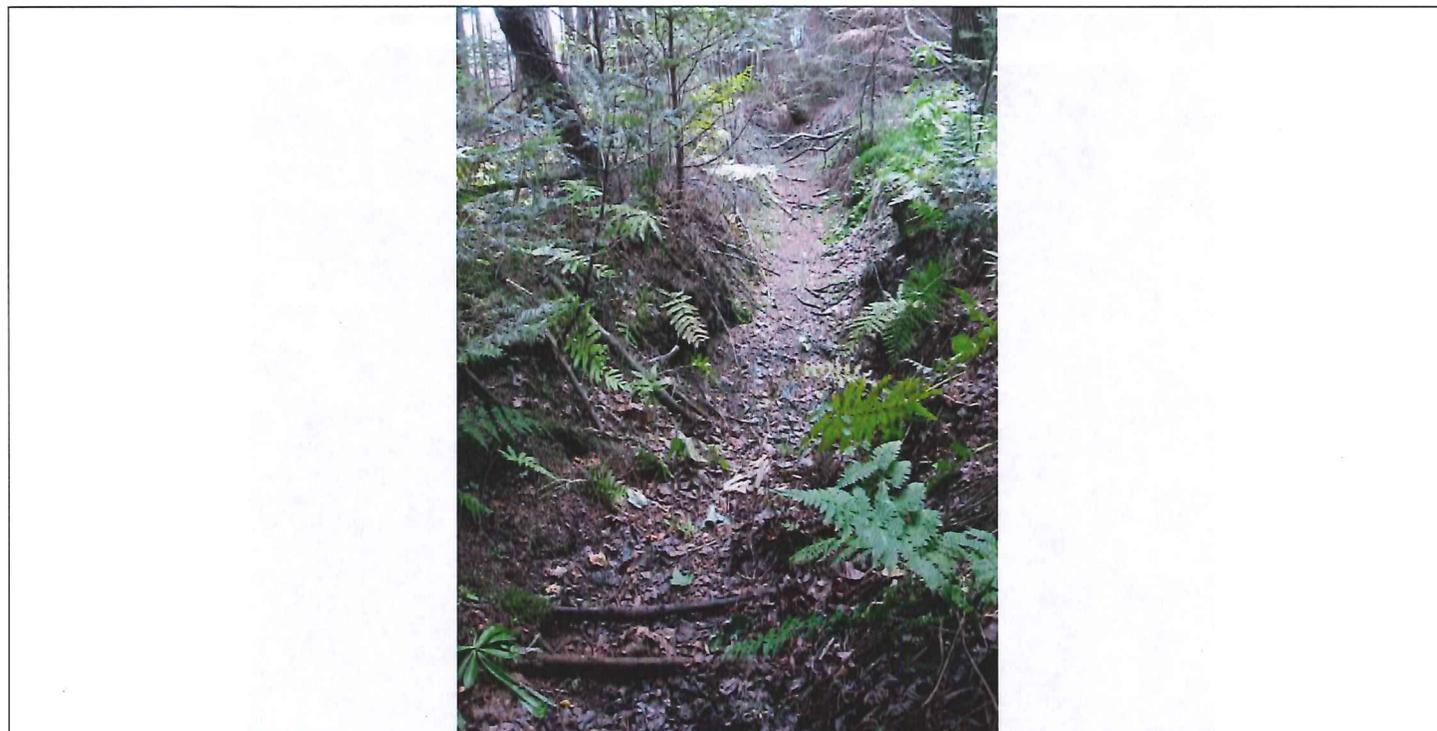
Ce lit d'écoulement est rectiligne et longe sur une certaine longueur un chemin forestier dans le boisé. Il est peu large et profond, visiblement creusé. Un tronçon en amont est soudainement moins profond, mais toujours rectiligne, signe de creusage (photos 005-006). Il prend naissance en bordure du champ. Je considère que le lit d'écoulement #2 est un fossé.

Photo 005: vue du lit d'écoulement #2 près de son extrémité amont.

Photo 006: vue du lit d'écoulement #2 à l'endroit où il devient soudainement moins profond (bas de la photo).

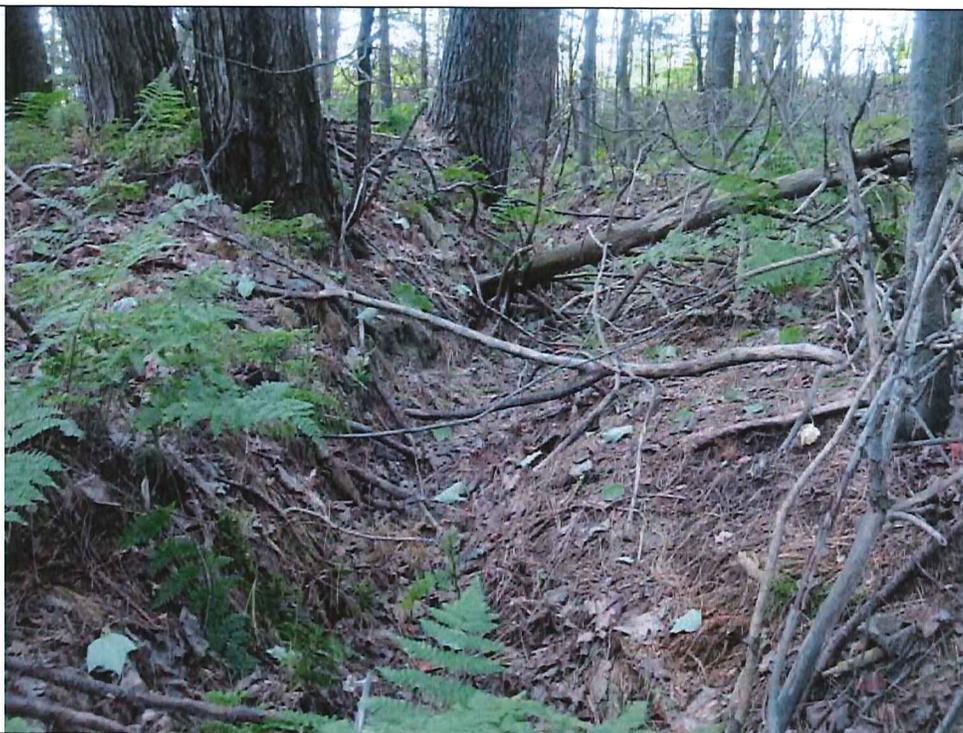
IMG_1026.JPG

Ce lit d'écoulement présente une certaine courbure. Sa forme et sa profondeur sont régulières (photo 007). On distingue par endroit des monticules le long de celui-ci. Il n'y a pas de signes du passage de l'eau. Il prend naissance en bordure du champ, et longe une clôture. Je considère que le lit d'écoulement #3 est un fossé.

Photo 007: vue du lit d'écoulement #3.

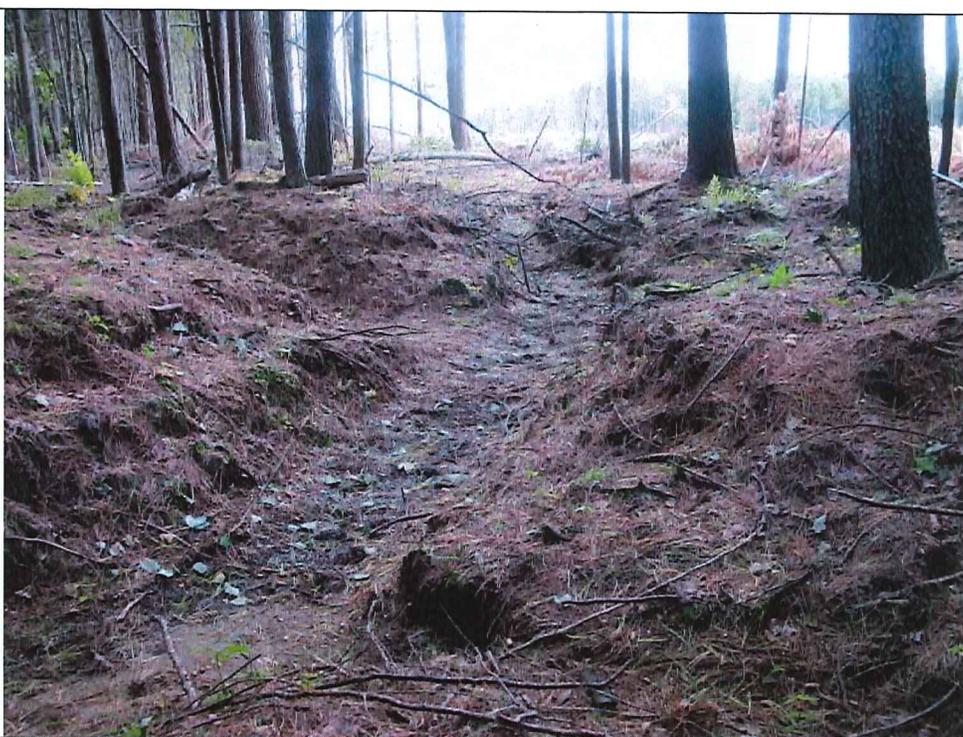
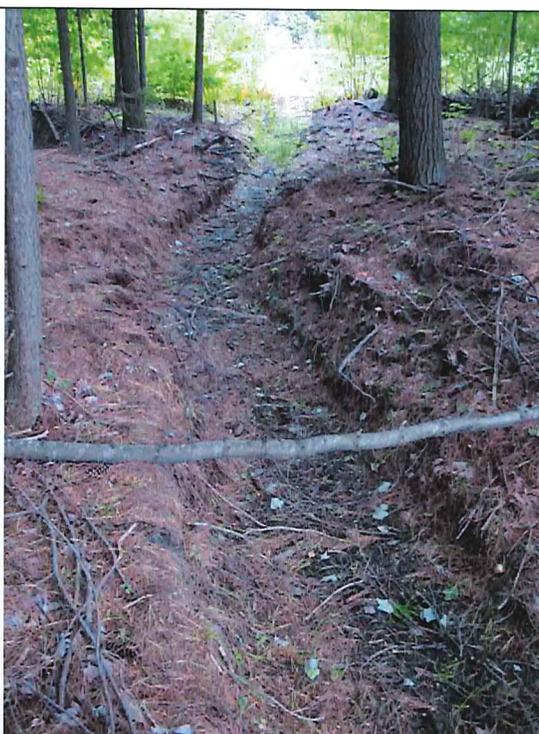
Ce lit d'écoulement prend naissance dans l'aire déboisée, puis traverse une bande boisée mature avant de rejoindre le lit d'écoulement #4. Le tronçon amont situé dans l'aire déboisée, d'une longueur d'environ 50m, présente un aspect plus naturel (photo 010). Le relief environnant est relativement plat, il n'y a pas de signes de creusage. Le lit est sec. Le tronçon situé dans la bande boisée est clairement excavé (présence de racines coupées), mais date de plusieurs années (photos 008-009). Son parcours est sinueux. Je ne peux statuer sur la nature de ce lit d'écoulement.

Photo 008: vue vers l'amont du lit d'écoulement #7 (tronçon dans la bande boisée).

Photo 009: vue vers l'aval du lit d'écoulement #7 (tronçon dans la bande boisée).

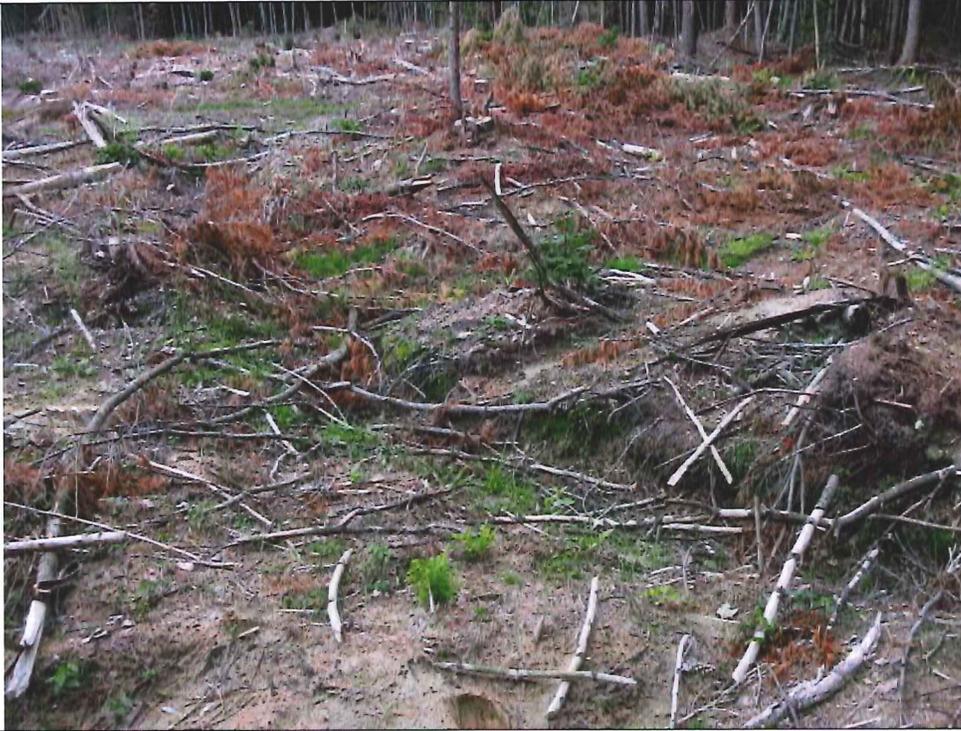
IMG_1038.JPG

Photo 010: vue du lit d'écoulement #7 (tronçon dans l'aire déboisée).

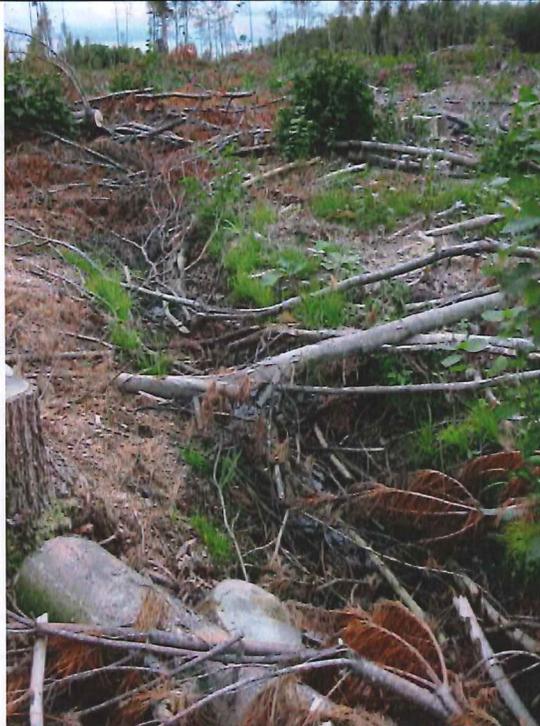
IMG_1039.JPG

Ce lit d'écoulement prend naissance dans l'aire déboisée, puis traverse une bande boisée mature avant de rejoindre le lit d'écoulement #4. Le tronçon amont situé dans l'aire déboisée, d'une longueur d'environ 50m, présente un aspect plus naturel et légèrement sinueux (photo 011). Le relief environnant est relativement plat, il n'y a pas de signes de creusage. Le lit présente quelques nappes d'eau stagnantes. Le tronçon situé dans la bande boisée est clairement excavé (présence de racines coupées), mais date de plusieurs années (photo 012). Je ne peux statuer sur la nature de ce lit d'écoulement.

Photo 011: vue vers l'amont du lit d'écoulement #8 (tronçon dans l'aire déboisée).

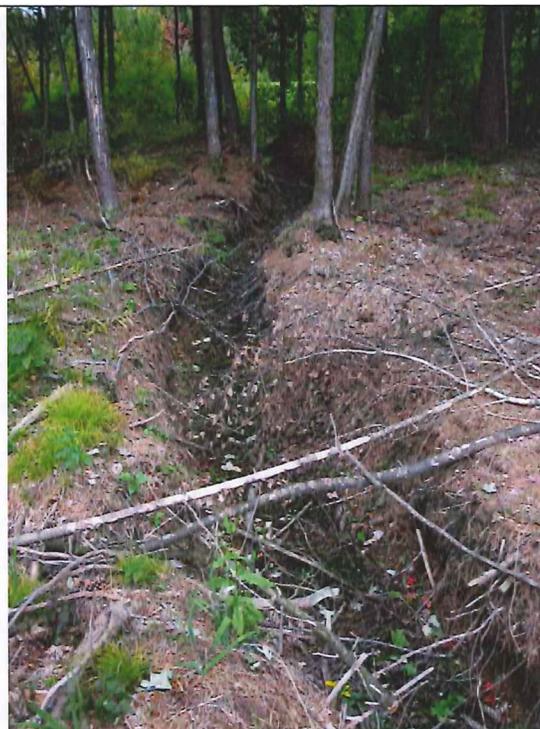
IMG_1040.JPG

Photo 012: vue vers l'aval du lit d'écoulement #8 (tronçon dans la bande boisée).

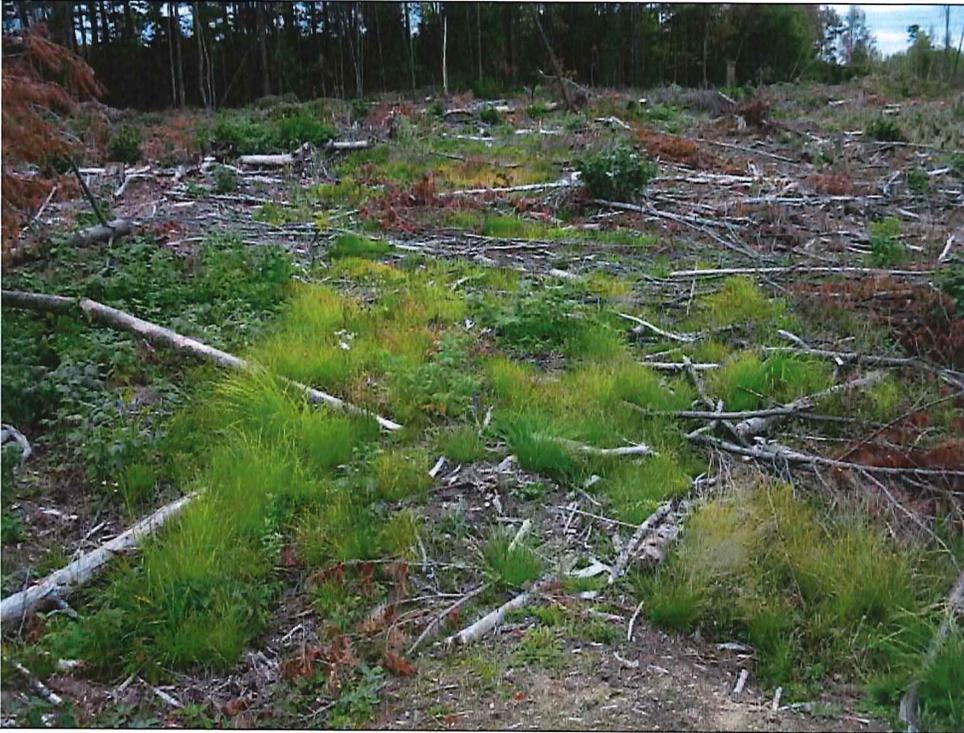
IMG_1041.JPG

Ce lit d'écoulement prend naissance dans l'aire déboisée, plus précisément dans un point bas (photo 013). Le tronçon amont situé dans l'aire déboisée est excavé, du moins en partie (présence de racines coupées), mais il date de plusieurs années. D'une longueur d'environ 100m, il présente un aspect plus naturel et légèrement sinueux (photos 014-015-016). De l'eau est présente sur presque toute la longueur et un écoulement d'eau est visible. Le terrain est visuellement plus élevé à l'ouest du lit d'écoulement.

Photo 013: vue du point bas où prend naissance le lit d'écoulement #9.

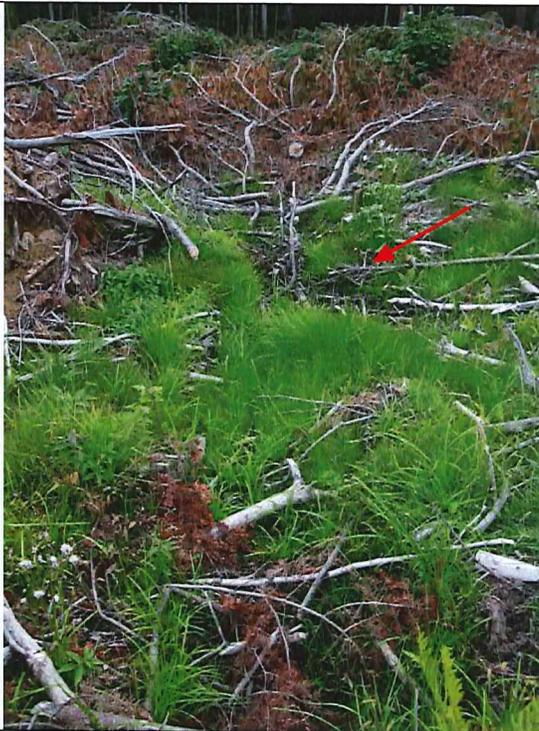
IMG_1042.JPG

Photo 014: début visible du lit d'écoulement #9 (dans l'aire déboisée).

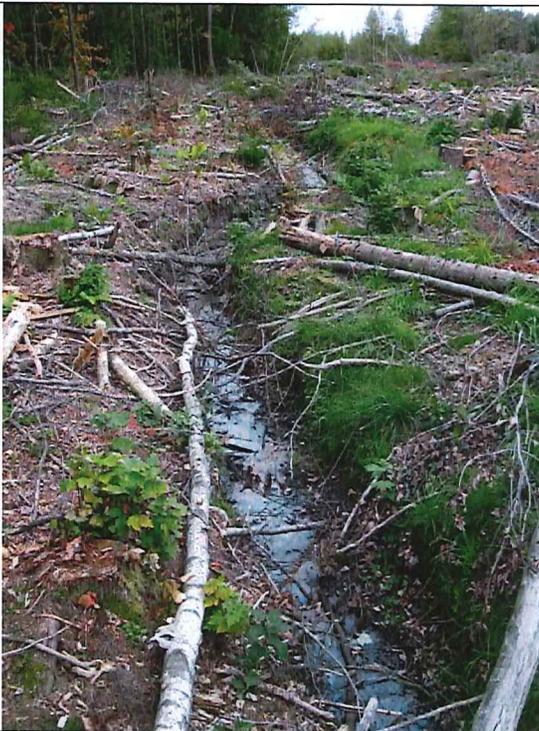
IMG_1043.JPG

Photo 015: vue du lit d'écoulement #9 (tronçon dans l'aire déboisée).

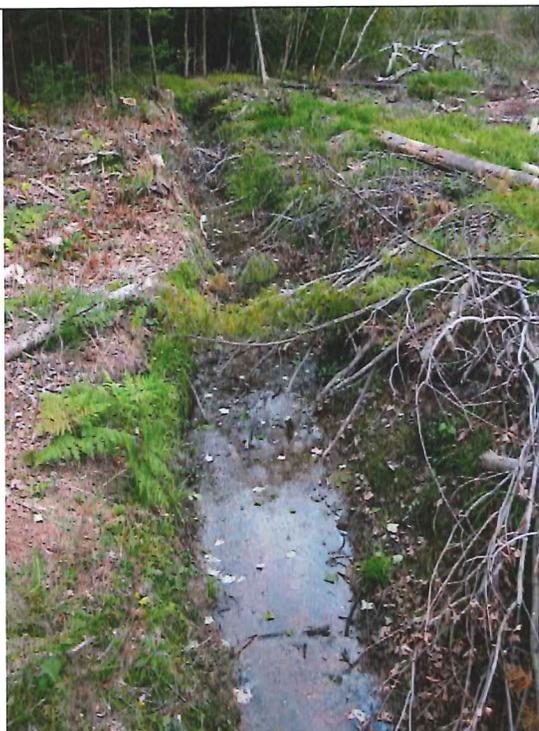
IMG_1044.JPG

Photo 016: vue du lit d'écoulement #9 (tronçon dans l'aire déboisée).

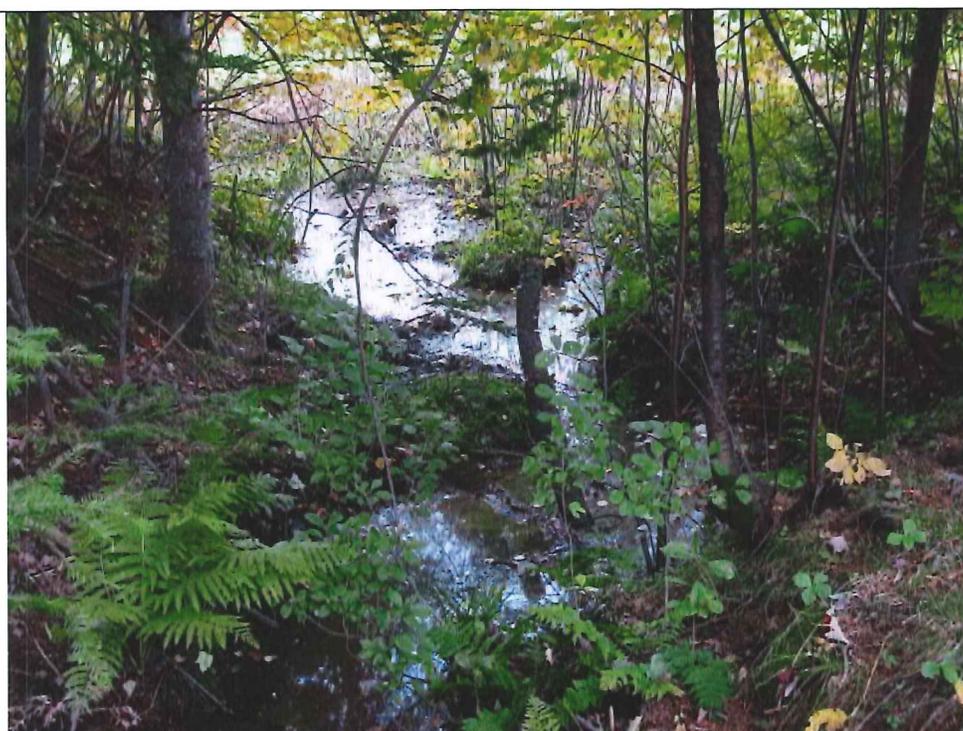
IMG_1045.JPG

Le tronçon situé dans la bande boisée est clairement excavé (présence de racines coupées), mais présente un aspect plus naturel juste avant sa confluence avec le lit d'écoulement #4 (photo 017). Je ne peux statuer sur la nature de ce lit d'écoulement.

Photo 017: vue du lit d'écoulement #9 juste avant la confluence avec le lit d'écoulement # 4 (en arrière-plan).

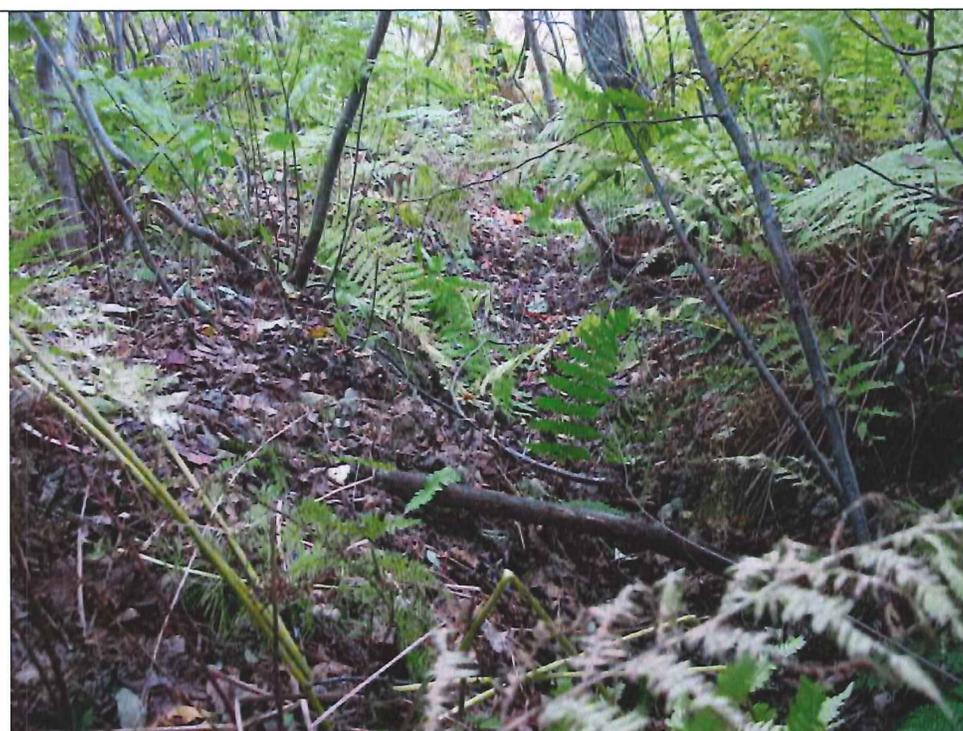
IMG_1046.JPG

Ce lit d'écoulement prend naissance dans l'aire déboisée, puis traverse une bande boisée mature avant sa confluence avec le lit d'écoulement #4. Il n'y a pas de signes du passage de l'eau (photo 018). Je considère que le lit d'écoulement #10 est un fossé.

Photo 018: vue du lit d'écoulement #10 (tronçon dans la bande boisée).

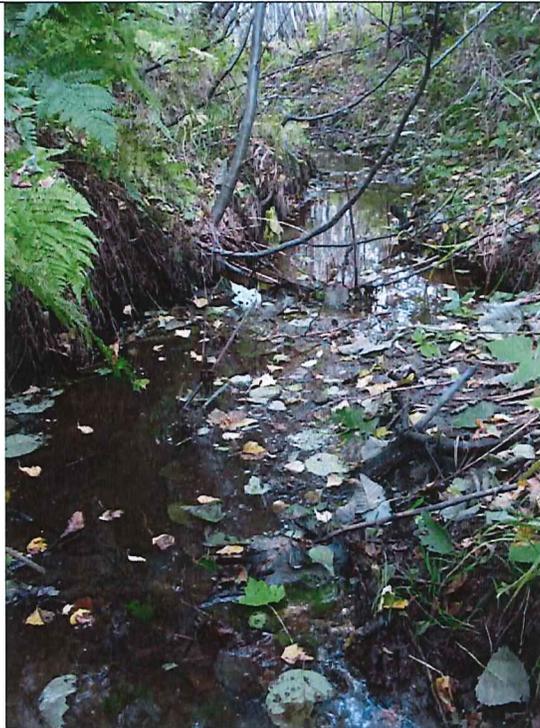
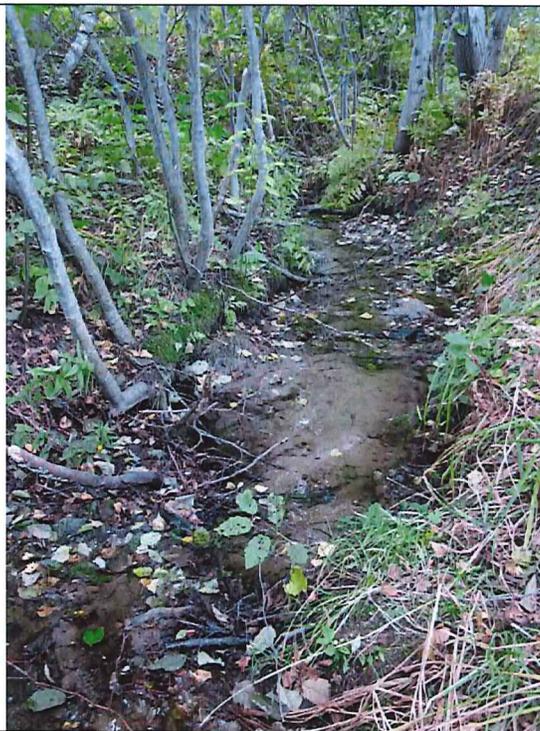
J'ai observé ce lit d'écoulement à deux endroits dans sa portion aval, qui présente un aspect plus naturel (photos 019-020). Dans le tronçon observé, je note :

- présence d'eau qui s'écoule ;
- substrat composé de sable fin ;

- sinuosité du lit mineur ;
- signe du passage de l'eau, soit érosion en bas de talus et lit « nettoyé » de la matière organique ;
- largeur à la ligne des hautes eaux de 100 et 115cm, profondeur de 25cm.

Je remarque que le lit d'écoulement est très encaissé et présente une végétation riveraine relativement jeune. Cela pourrait indiquer un entretien passé. À la lumière de ces observations, je considère que le lit d'écoulement #4 est un cours d'eau permanent entretenu, du moins dans le tronçon observé. Je remonte le lit d'écoulement afin de déterminer l'origine du cours d'eau.

Photo 020: vue du lit d'écoulement #4, portion aval (premier point d'observation).

Photo 020: vue du lit d'écoulement #4, portion aval (deuxième point d'observation).

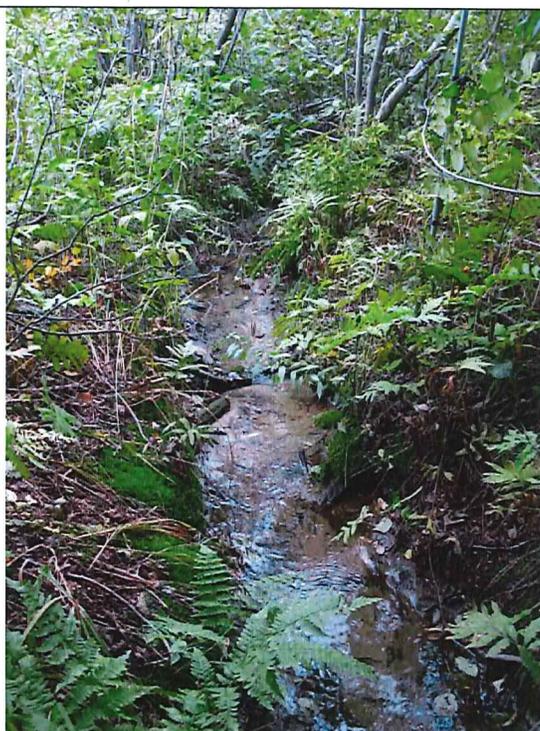
IMG_1049.JPG

J'ai observé ce lit d'écoulement dans sa portion aval, qui présente un aspect plus naturel, un peu avant la confluence avec le lit d'écoulement #4 (photo 021). Dans le tronçon observé, je note :

- présence d'eau qui s'écoule ;
- substrat composé de sable fin ;
- sinuosité du lit mineur ;
- signe du passage de l'eau, soit érosion en bas de talus et lit « nettoyé » de la matière organique ;
- largeur à la ligne des hautes eaux de 75cm, profondeur de 20cm.

Je remarque que le lit d'écoulement présente une végétation riveraine relativement jeune. Cela pourrait indiquer un entretien passé. À la lumière de ces observations, je considère que le lit d'écoulement #11 est un cours d'eau permanent entretenu, du moins dans le tronçon observé. Vers l'amont, ce cours d'eau se poursuit jusqu'à rejoindre le lit d'écoulement #1 (voir ci-haut).

Photo 021: vue du lit d'écoulement #11, un peu en amont de la confluence avec le lit d'écoulement #4 (point d'observation).

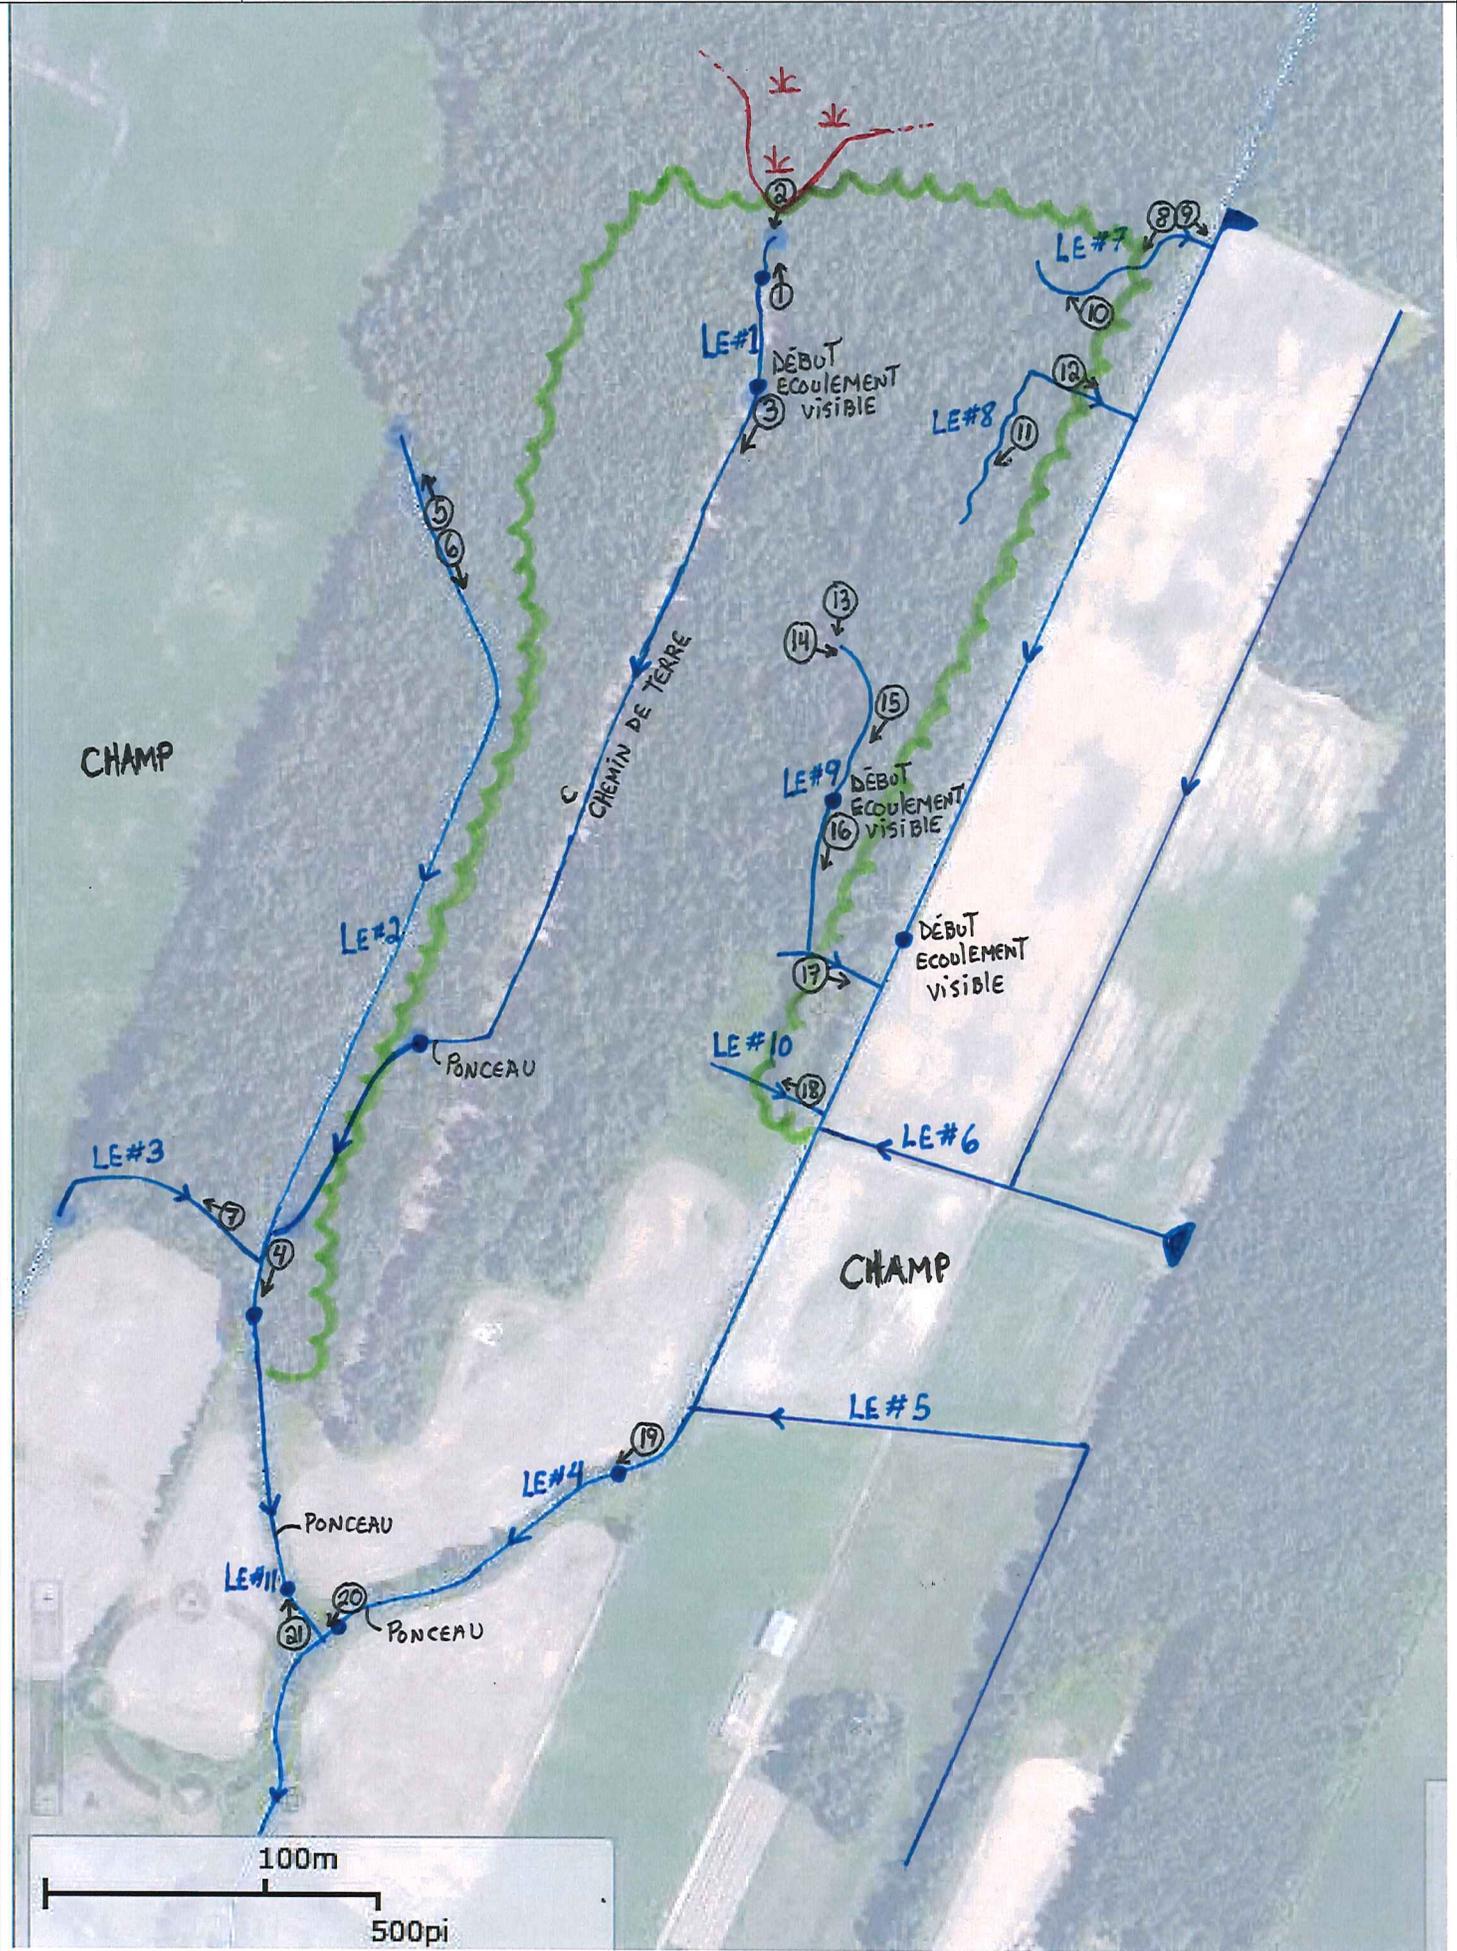
Titre : Localisation des éléments observés lors de l'inspection

Lors de l'inspection, j'ai constaté la présence de nombreux lits d'écoulement sur le terrain visé par la demande de certificat d'autorisation et au pourtour. Sur la base de mes observations, il y aurait au moins 2 cours d'eau sur le terrain :

- Lit d'écoulement #1 (qui se prolonge en le lit d'écoulement #11) : ce cours d'eau est à débit permanent, sauf un tronçon d'environ 75m situé en amont qui est à débit intermittent.
- Lit d'écoulement #4 : ce cours d'eau est à débit permanent, du moins dans son tronçon aval.
- Lits d'écoulement #7, #8 et #9 : ces lits d'écoulement, situés dans l'aire déboisée, pourraient être des cours d'eau à débit intermittent et l'un de ceux-ci pourrait être le prolongement du lit d'écoulement #4.

Il serait pertinent de demander des précisions au demandeur, notamment sur la nature et l'historique des travaux dans les lits d'écoulements et sur les lieux précis où les débits passent d'intermittent à permanent.
