Objet : Demande d'accès à l'information
Déversement rue Letendre à Pierreville

INTERVENTION TERRAIN

N° intervention :	301038280	Type d'intervention :	Intervention d'urgence- environnement (terrain)
N° gestion documentaire :	7110-17-01-50113-01	N° du rapport d'urgence :	401359425
N° demande :	200394979	Type de demande :	Urgence
Catégorie :	<input checked="" type="checkbox"/> 1 <input type="checkbox"/> 2 <input type="checkbox"/> 3		
Objet de l'intervention : Déversement accidentel de diesel par un réservoir qui a été accroché. Coin des rues Martel et Letendre, Pierreville

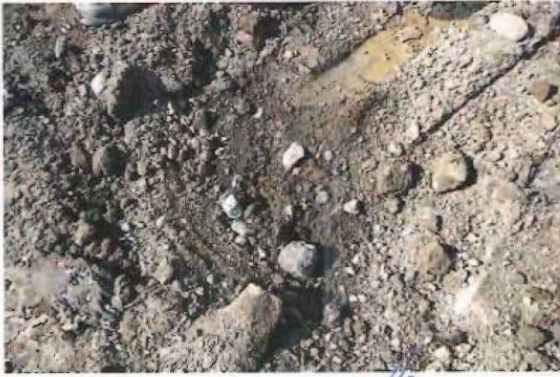
P1070812.JPG
Présence résiduelle de contamination des sols par le diesel déversé.

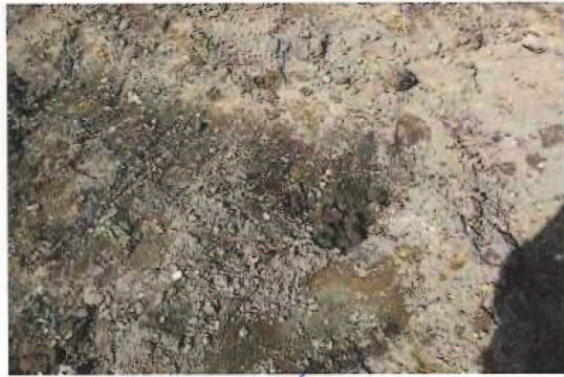
P1070813.JPG
Autre présence résiduelle de contamination des sols par le diesel déversé.

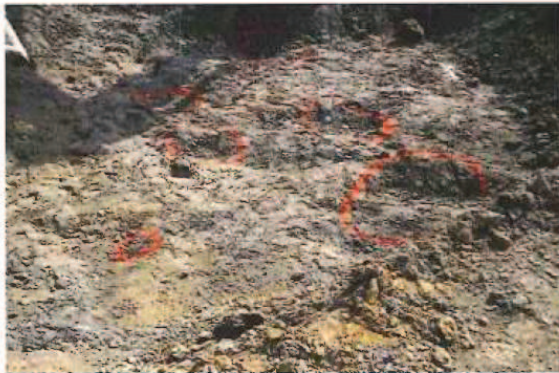
P1070814.JPG
Localisation d'endroit où des odeurs de diesel sont perçues.

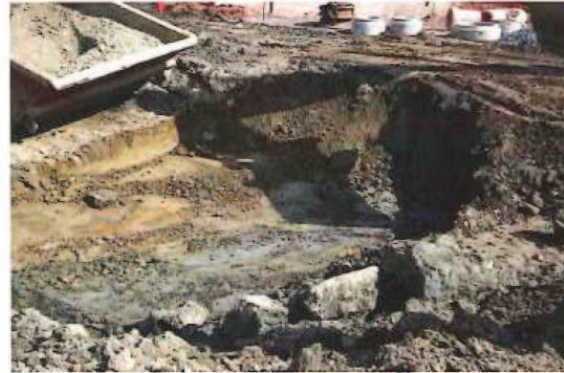
P1070815.JPG
Récupération des sols contaminés.

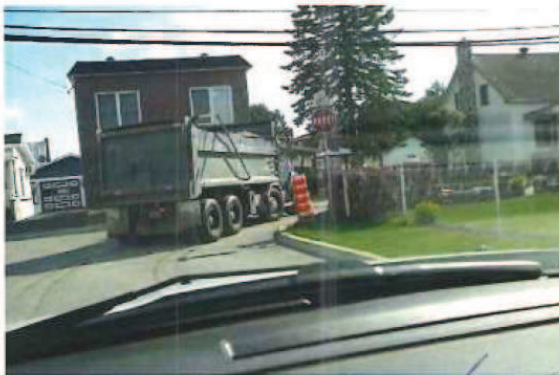
P1070816.JPG
Dernier camion récupérant les sols contaminés identifié 23-24 de la compagnie 23-24

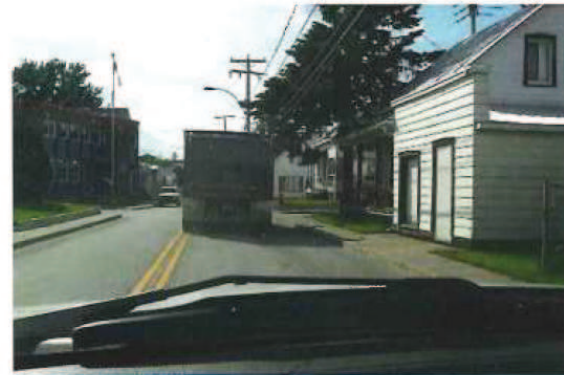
P1070817.JPG
Camion achemine les sols contaminés au 23-24 23-24
