Objet : Demande d'accès à l'information concernant les propriétés situées sur la Rue
Bergman à Laval
V/Réf. : 11214

RAPPORT D'INSPECTION

. LIEU INSPECTÉ: **LES CARROSSERIES SIMON M. ROY**
2969 Bergman
Chomedey, Laval P. Qué.
H7L 3Y5

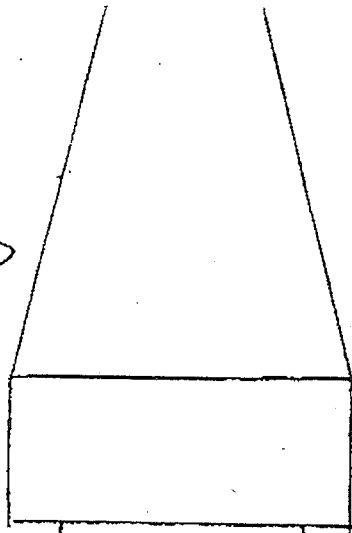
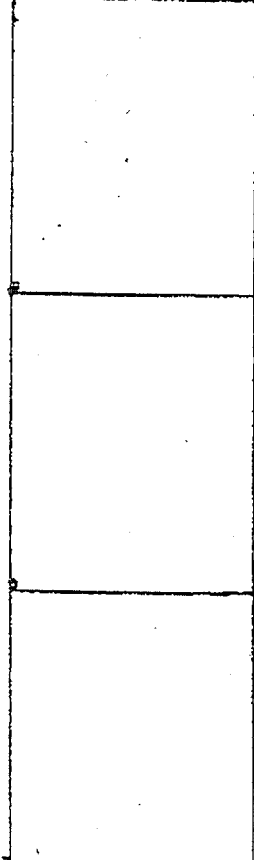
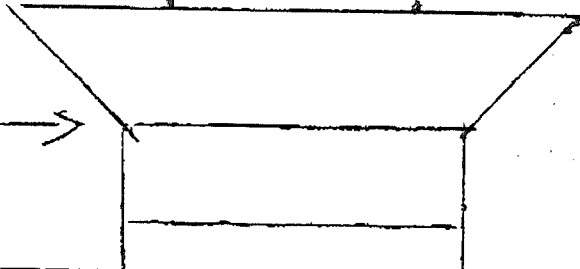
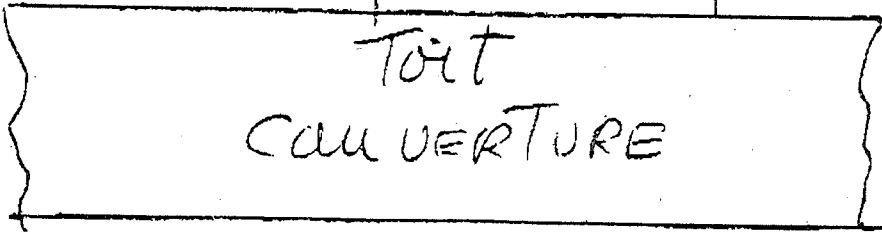
CONE FUTE
V.ELLOCITE!
24" dia

Tuyau 24" dia

5 METRE

CARRÉ À ROND
24" dia

15 1/2 x 40 1/4

TOIT
CAUVERTURE
