Objet : Demande d'accès n° 2004 61102 – Réponse

AVIS D'INFRACTION

Objet : Activité de peinture et entreposage de matières dangereuses résiduelles
non conforme

BUT DE LA VISITE
Vérifier si les correctifs pour la salle à peinture et pour l'entreposage des MDR ont été apportés.

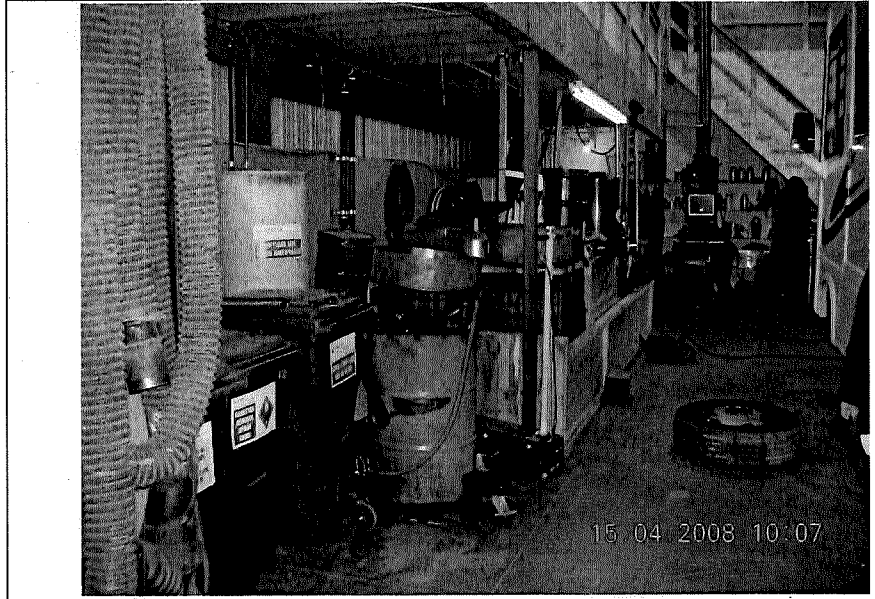
Photo # :
Réf. Numérique :
DSCN0603
Date : 2008-04-15

Nous allons voir le bassin de rétention aménagé à l'aire d'entreposage. Le bassin est conforme et possède un volume suffisant.

Bassin de rétention

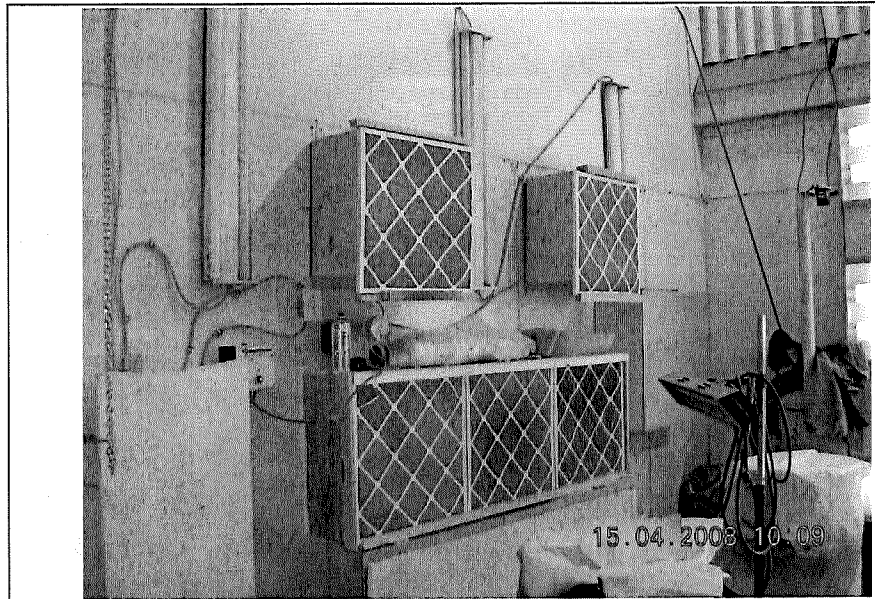
Photo # : 2
Réf. Numérique :
DSCN0604
Date : 2008-04-15

Filtres installés à la sortie
des ventilateurs.

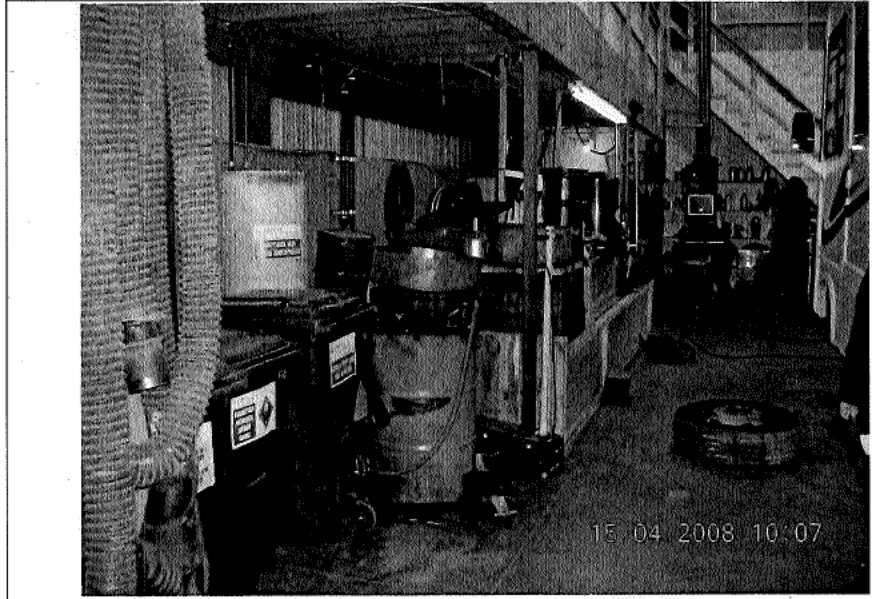
Photo # :
Réf. Numérique :
DSCN0603
Date : 2008-04-15

Nous allons voir le bassin de rétention aménagé à l'aire d'entreposage. Le bassin est conforme et possède un volume suffisant.

Bassin de rétention

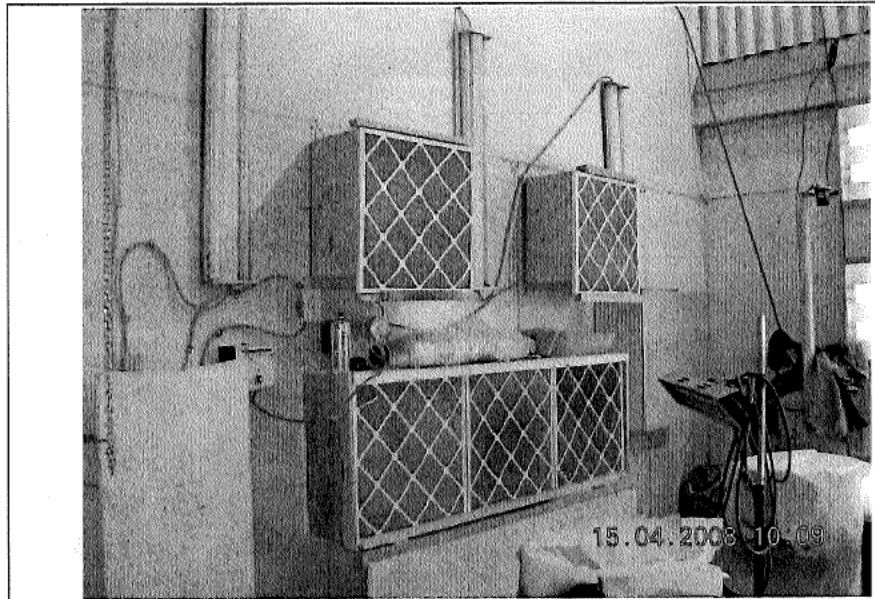
Photo # : 2
Réf. Numérique :
DSCN0604
Date : 2008-04-15

Filtres installés à la sortie
des ventilateurs.

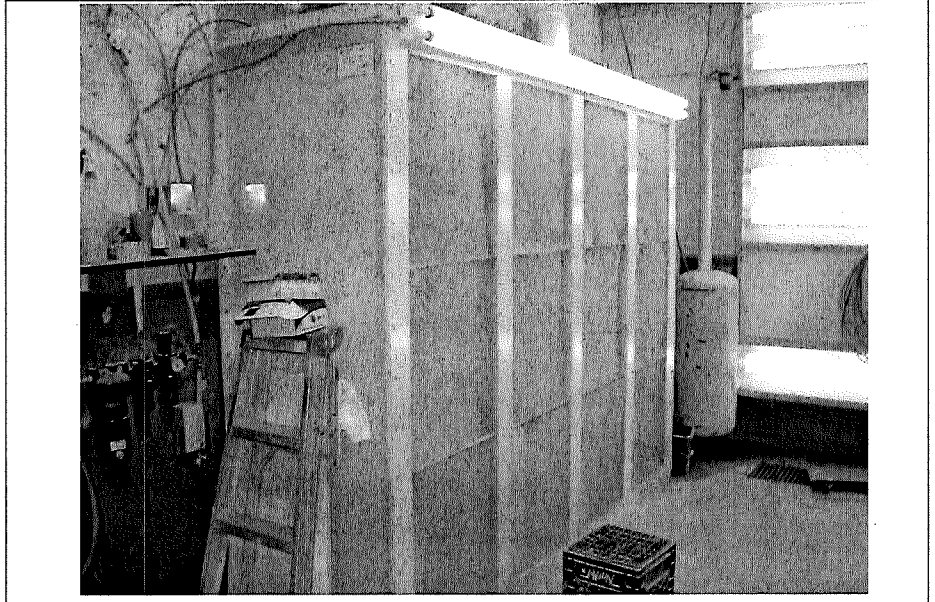
Photo # : 1
Réf. Numérique :
DSCN1063
Date : 2009-04-15

Filtres utilisés pour la salle
à peinture

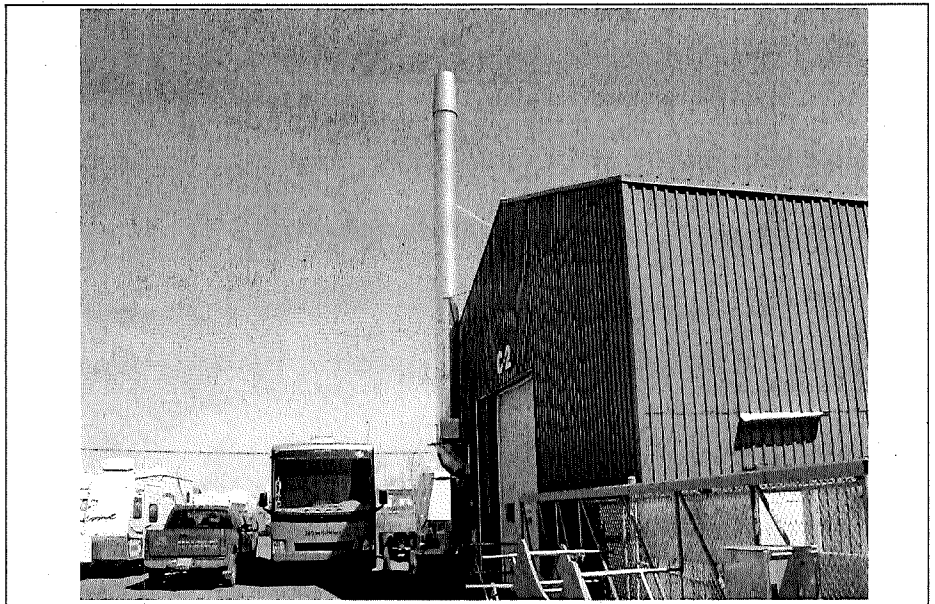
Photo # : 2
Réf. Numérique :
DSCN1064
Date : 2009-04-15

Cheminée munie d'un cône
d'accélération et dépassant
le toit d'au moins 5 mètres.

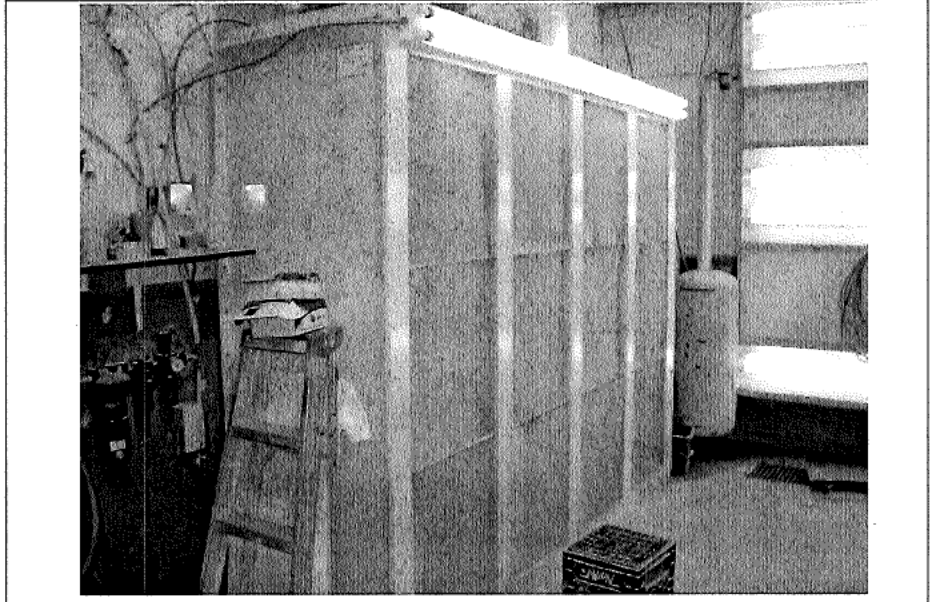
Photo # : 1
Réf. Numérique :
DSCN1063
Date : 2009-04-15

Filtres utilisés pour la salle
à peinture

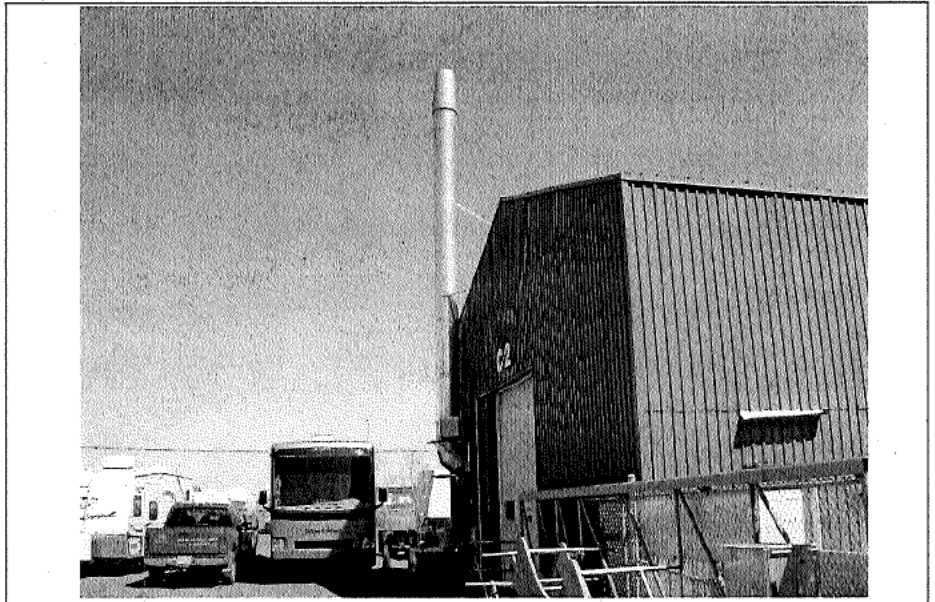
Photo # : 2
Réf. Numérique :
DSCN1064
Date : 2009-04-15

Cheminée munie d'un cône
d'accélération et dépassant
le toit d'au moins 5 mètres.

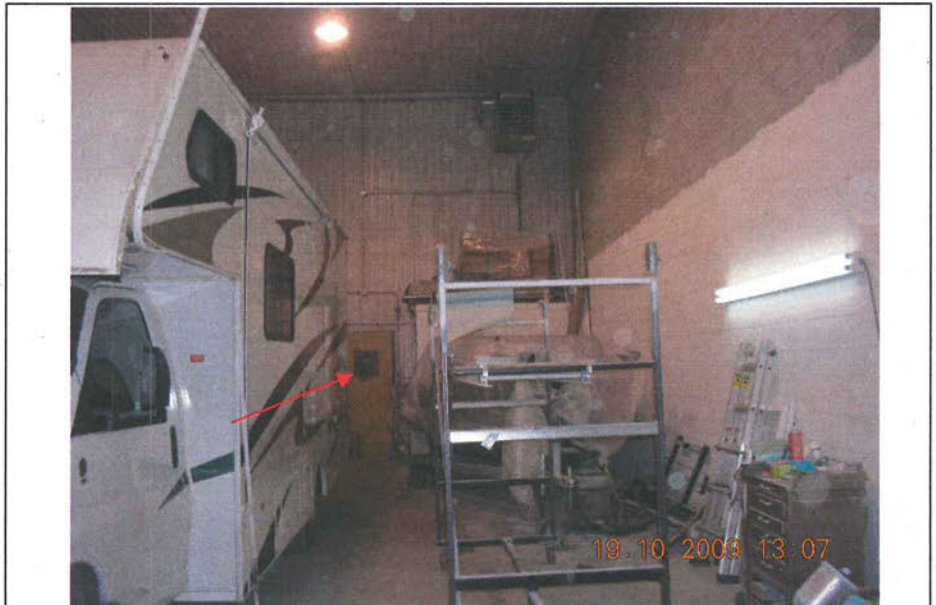
Photo # : 1
Réf. Numérique :
DCN0170
Date : 2009-10-19

Ventilateur dans la
porte menant vers
l'extérieur (porte
double).

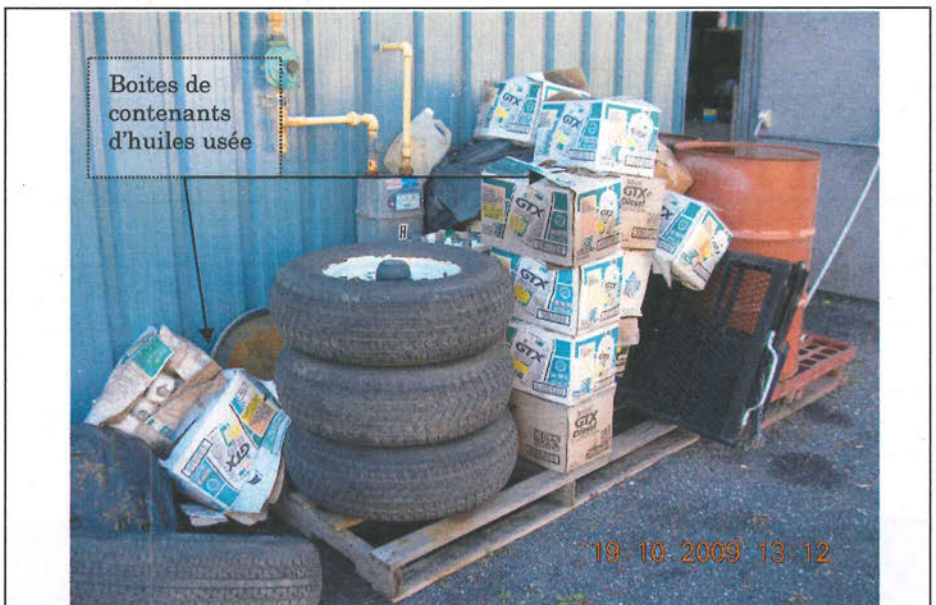
Photo # : 2
Réf. Numérique :
DCN0172
Date : 2009-10-19

Entreposage d'huile
usée dans des
contenants de plastique
(+2 barils vides).
