Objet : Demande d'accès concernant le lot P-143 à Saint-Léonard-d'Aston

Date de l'inspection : 2015-04-16

But de l'inspection : Vérifier le bien-fondé de la plainte du 6 mars 2015 concernant l'exploitation sans autorisation d'une sablière.

Nom du lieu : Transport Richard Fleurent inc.

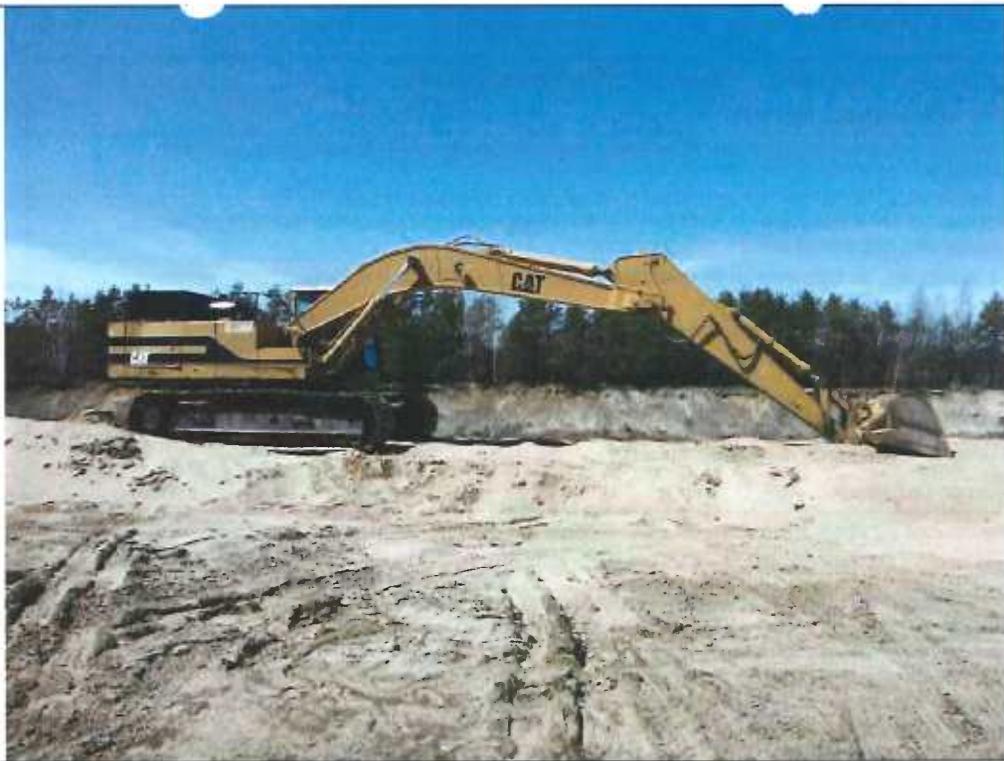
DSCF1923.jpg

La photo # 1 illustre la machinerie constatée sur les lieux et la plaque d'immatriculation, voir la photo # 2.

Photo 1. Machinerie présente sur les lieux.

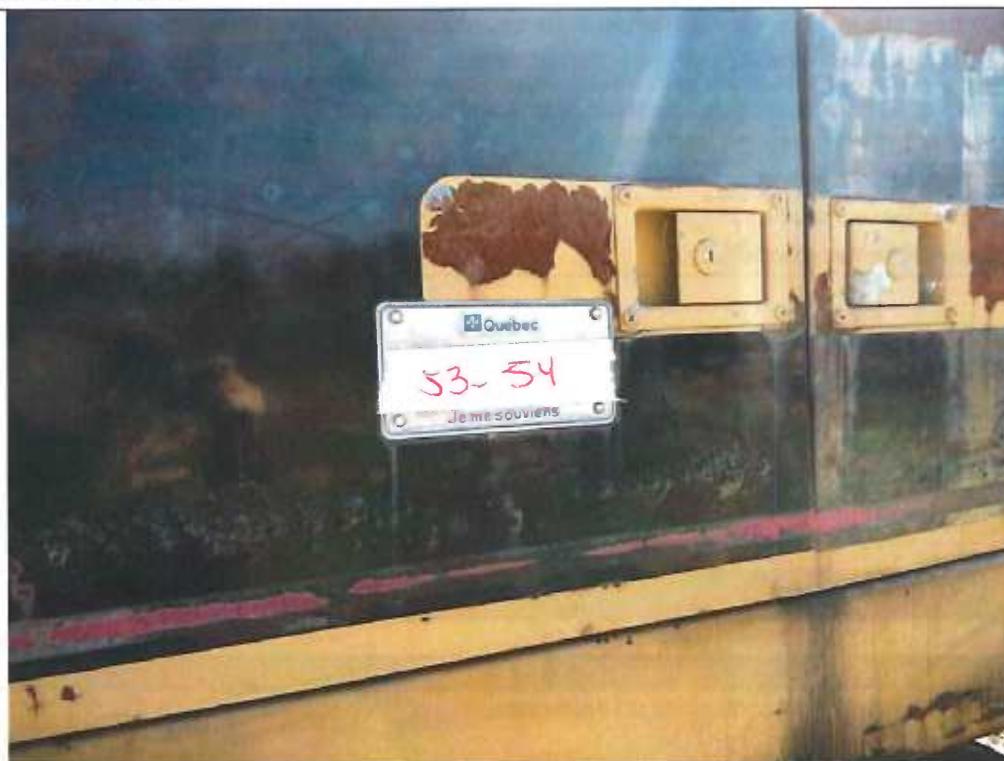
DSCF1924.jpg

Photo 2. Plaque d'immatriculation

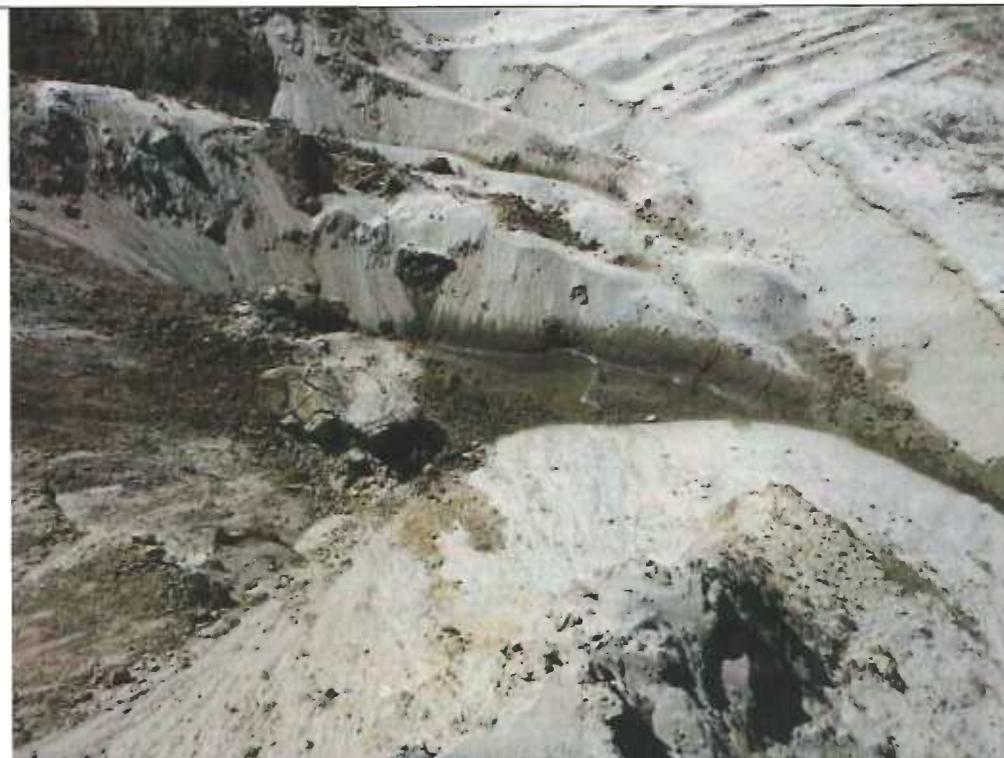
DSCF1930.jpg

La photo # 3 illustre le seul endroit où j'ai constaté la présence d'eau. Cela pourrait être un indice de la présence de la nappe phréatique.

Photo 3. Indice de présence de la nappe phréatique

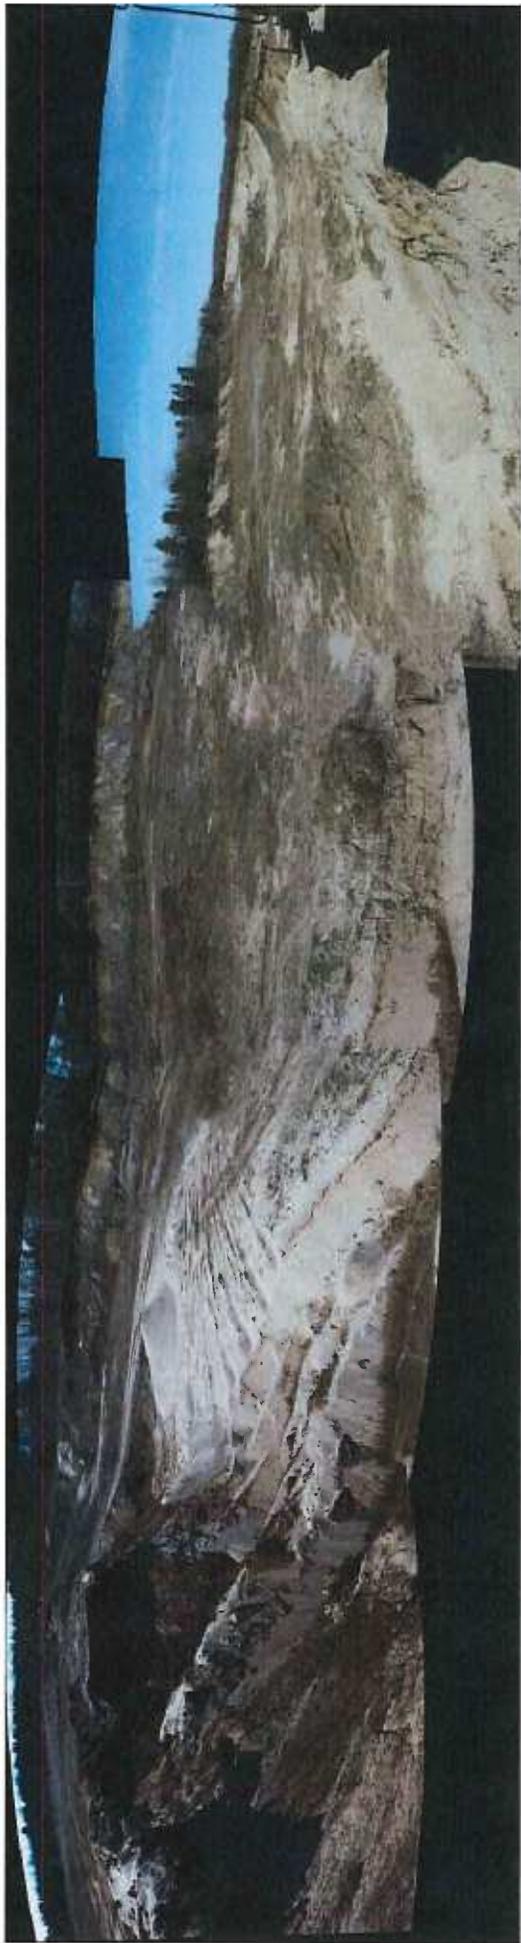
Panorama 3.JPG

Photo 4. Vue panoramique de l'exploitation

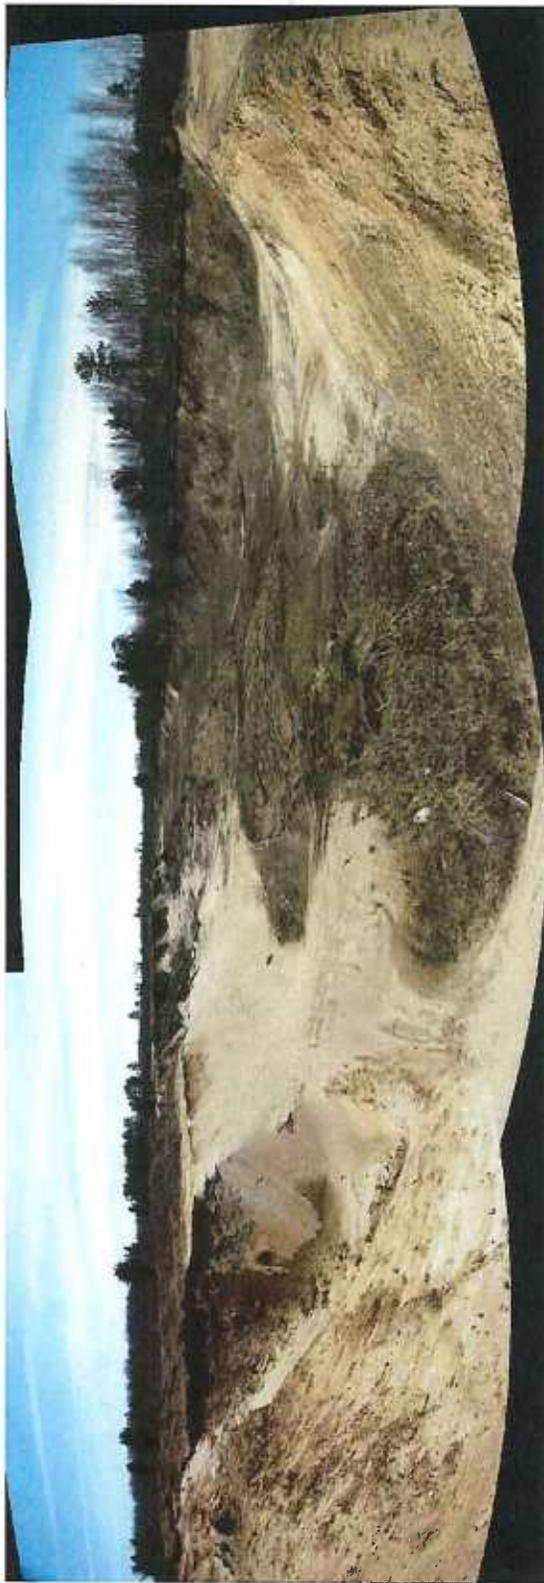
Panorama 4.JPG

Photo 5. Vue panoramique de l'exploitation.

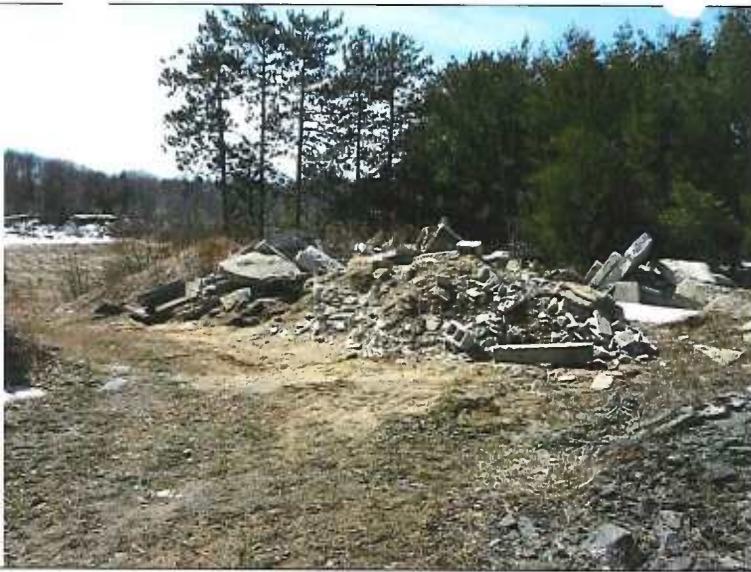
Les photos # 6, 7 et 11 illustrent du béton. J'ai mesuré la superficie du béton avec mon GPS. Le résultat est de 159,4 m² et j'ai évalué la hauteur à environ 4 pieds, soit 121,9 cm. Le volume est de 194 m³.

3	<p>Manquement : Étant propriétaire d'un lieu où des matières résiduelles ont été déposées ou rejetées, soit le béton, l'asphalte et les dormants de chemin de fer, ne pas avoir pris les mesures nécessaires pour que ces matières soient stockées, traitées ou éliminées dans un lieu autorisé. Référence légale : Article 66 al. 2 de la Loi sur la qualité de l'environnement (soumis à l'article 115.25 (7)). L'article 115.25 (7) de la Loi sur la qualité de l'environnement est de catégorie «B» et prévoit un montant de sanction administrative pécuniaire de 5 000 \$ pour une personne morale.</p> <p>Atteinte à la santé, à la sécurité, au bien-être ou au confort de l'être humain : Aucune atteinte ou aucun risque (mineur) Explication : Il y a un réseau d'aqueduc dans la municipalité de Saint-Léonard-d'Aston.</p> <p>Atteinte à la qualité de l'eau, du sol, de l'air, à la végétation ou à la faune : Atteinte à faible impact (mineur) Explication : Il peut y avoir lixiviation de produit provenant de l'asphalte et des dormants de chemin de fer. Il faut mentionner que les Lignes directrices relatives à la gestion du bois traité mentionnent que l'on peut entreposer du bois traité jusqu'à concurrence de 50 m³ sans autorisation de la part du Ministère. Les conséquences sont : complètement réversibles (mineur) Explication : Enlèvement du sol potentiellement contaminé.</p> <p>Vulnérabilité du milieu touché ou susceptible d'être touché : Peu sensible (mineur) Explication : Sol sablonneux en milieu agricole</p>	Degré de gravité des conséquences : mineur

DSCF1934.jpg
Photo 6. Béton

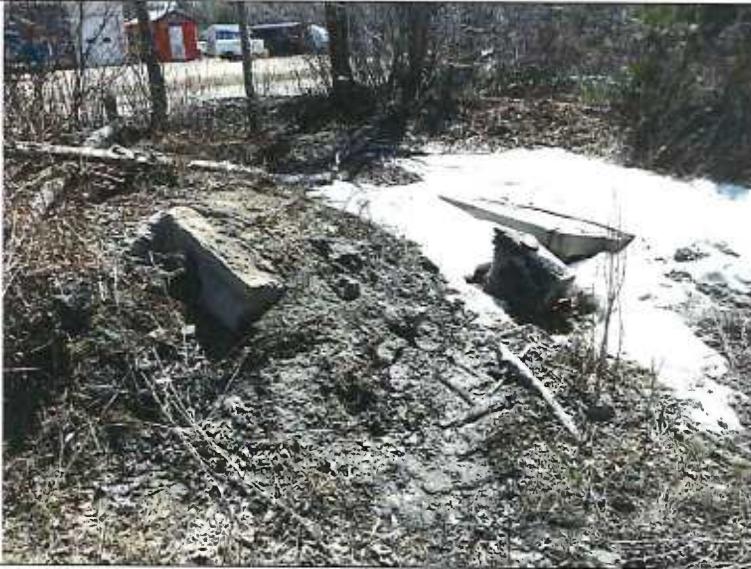
DSCF1935.jpg
Photo 7. Béton

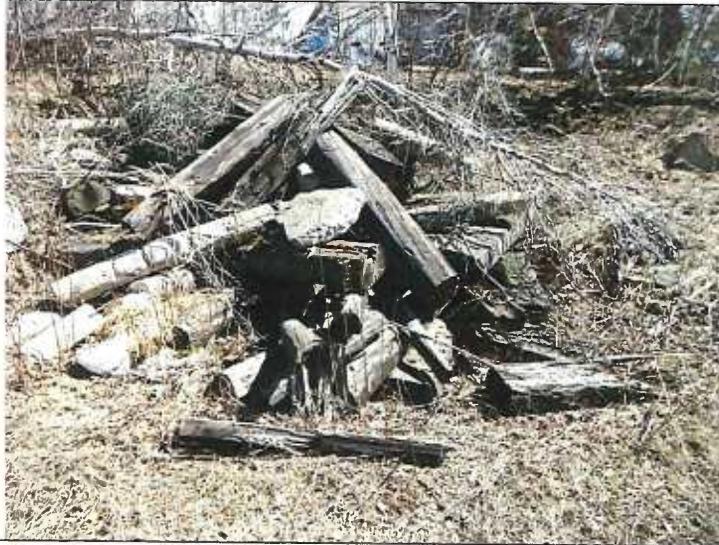
La photo # 8 illustre des dormants de chemin de fer.

DSCF1942.jpg
Photo 8. Dormant de chemin de fer.

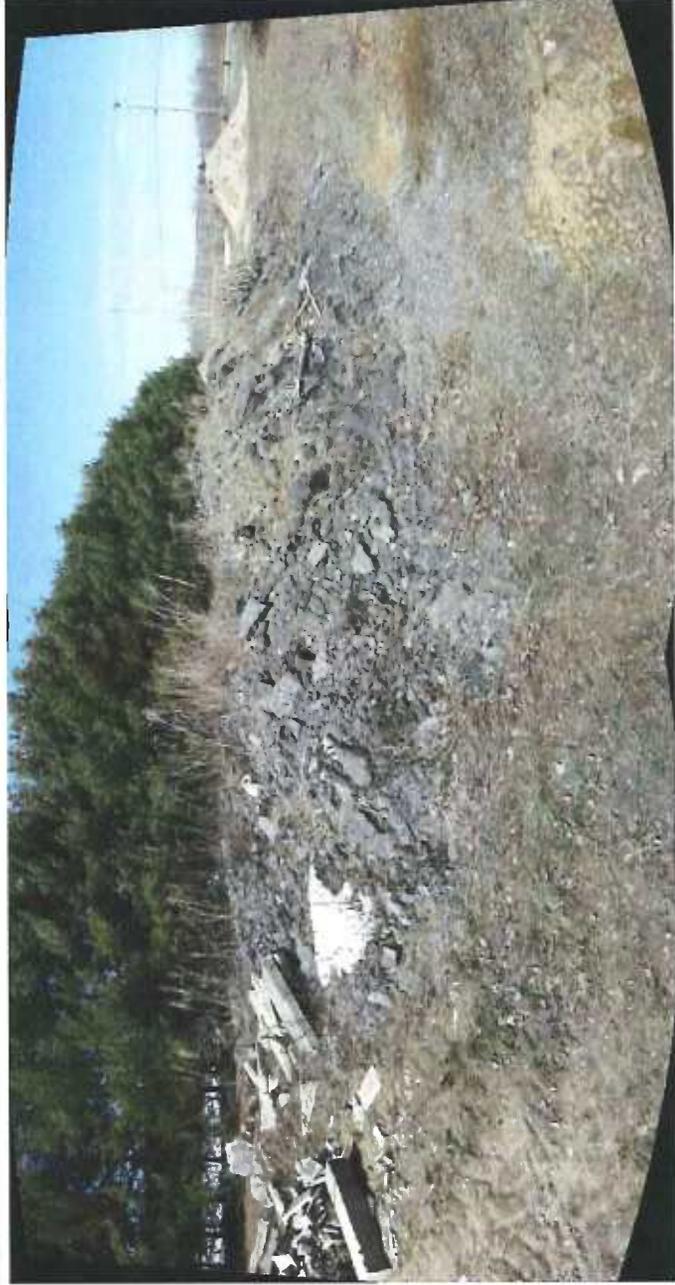
Les photos # 9 et 10 illustrent de l'asphalte. J'ai mesuré la superficie de l'asphalte avec mon GPS. Le résultat est de 116,6 m² et j'ai évalué la hauteur à environ 2,5 pieds, soit 76,2 cm. Le volume est de 88,8 m³.

Panorama 5.JPG
Photo 9. Asphaltte

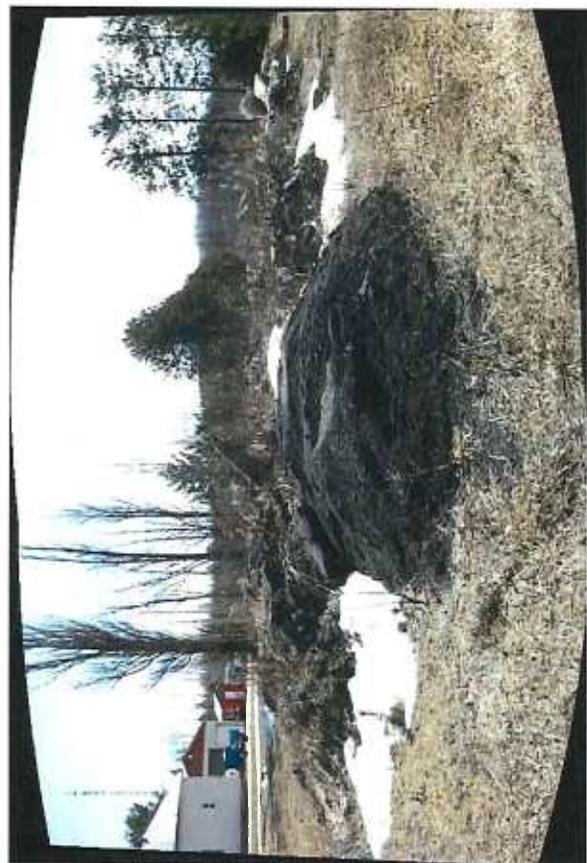
Panorama 6.JPG
Photo 10. Asphalte

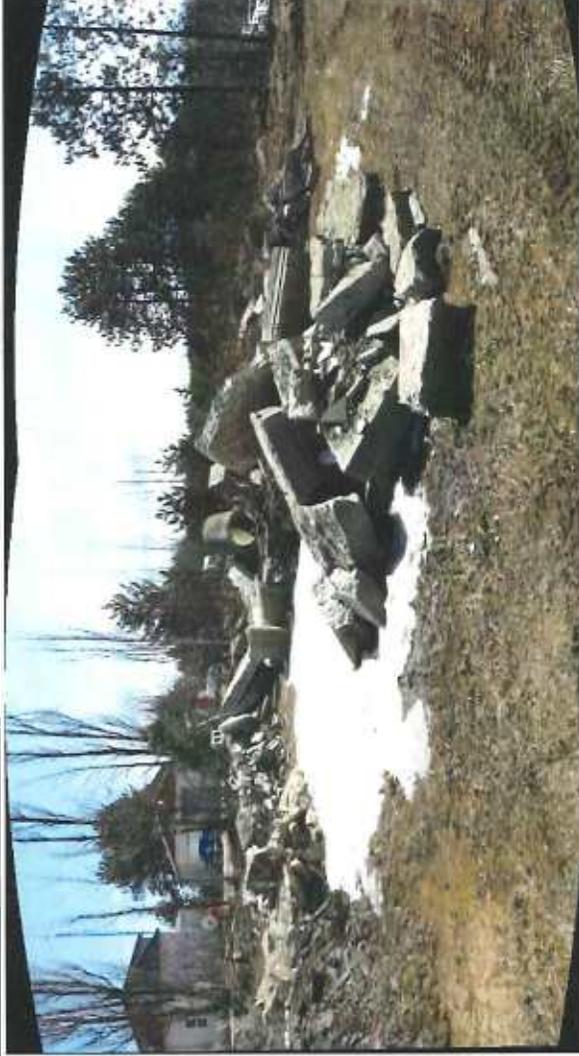
Panorama 7.JPG
Photo 11. Béton
